รายงานผลการปฏิบัติตามมาตรการป้องกันและแก้ไขผลกระทบสิ่งแวดล้อม และมาตรการติดตามตรวจสอบ

ผลกระทบสิ่งแวดล้อม (ระยะดำเนินการ)

โครงการทำเทียบเรือสินค้า ณ บับประจำเดือนกรกฎาคม-ธันวาคม 2567

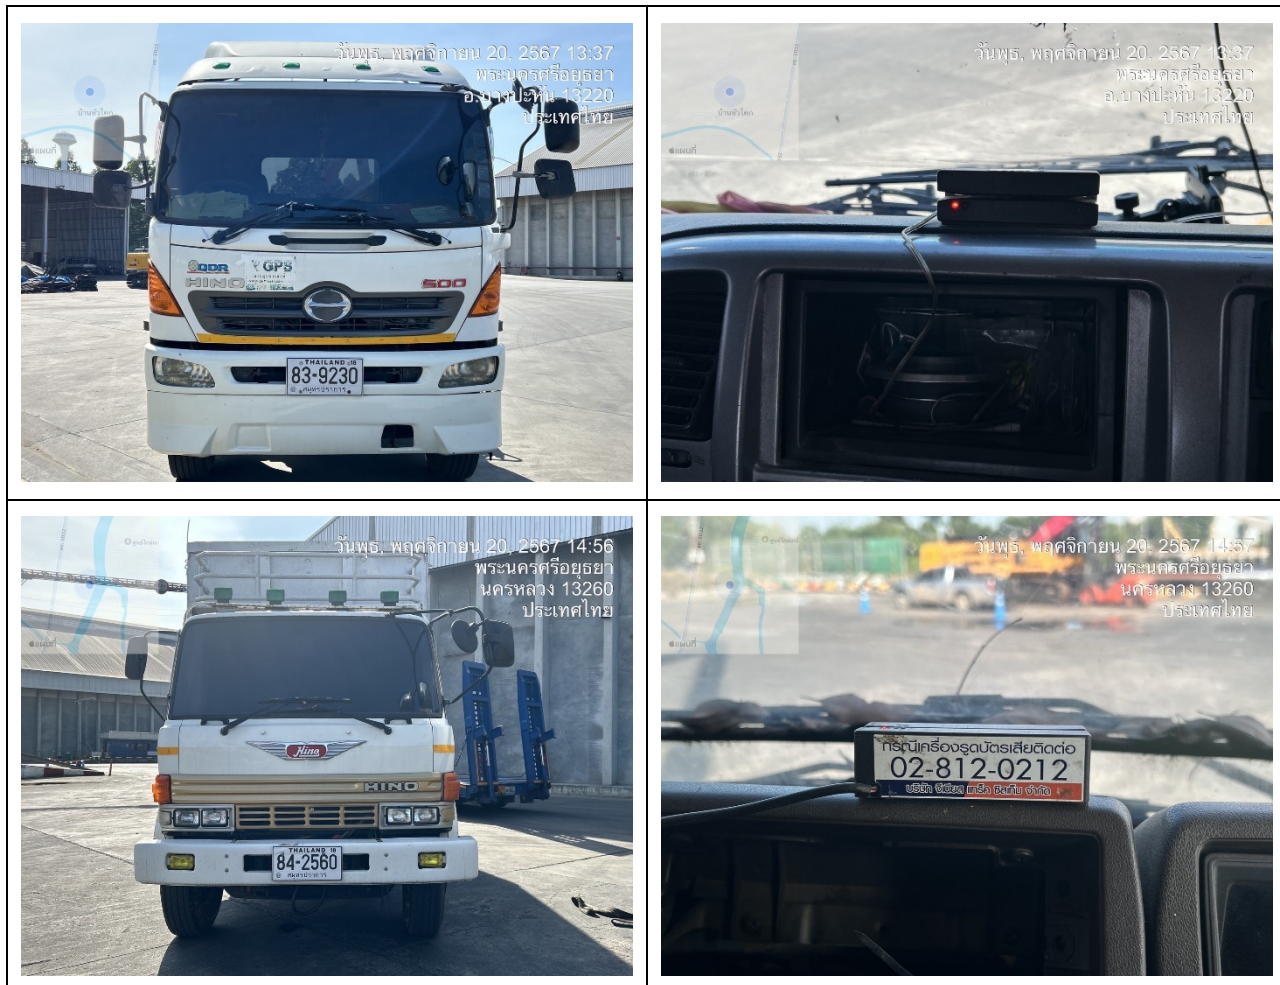
รูปที่ 2.2-34 การติดตั้งระบบ GPS ให้กับรถบรรทุกทุกคันของโครงการเพื่อติดตามตรวจสอบเส้นทางและการใช้ความเร็วของรถบรรทุกทุกคันของโครงการ

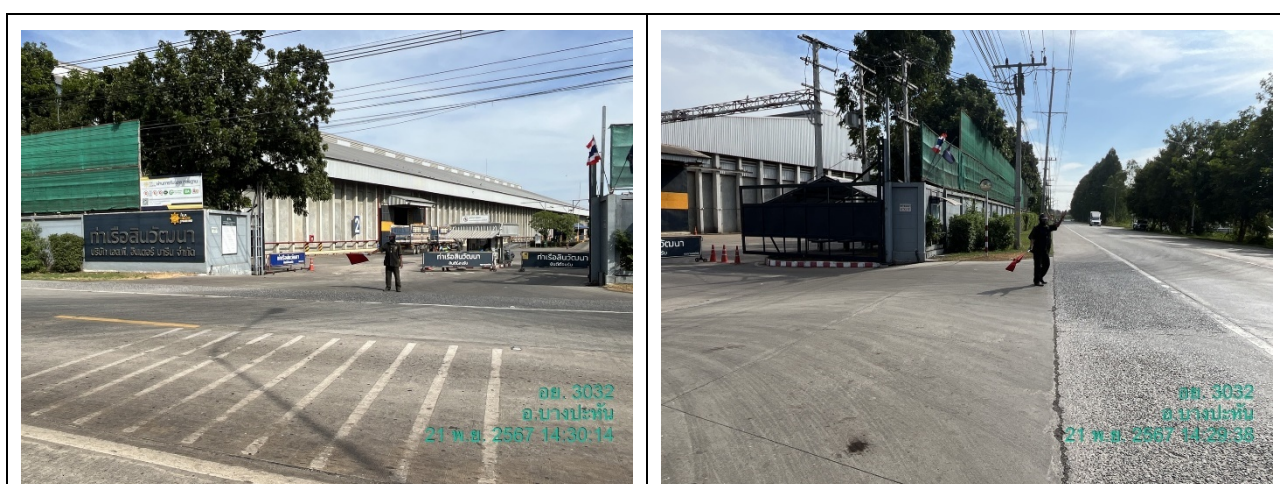
รูปที่ 2.2-35 จัดให้มีพนักงานคอยตรวจสอบและจัดทำรายงานเรื่องการจราจรของรถบรรทุกทุกคันที่จะเข้าออกของโครงการ เพื่อลดการเกิดอุบัติเหตุกับรถของประชาชนที่สัญจรไปมา

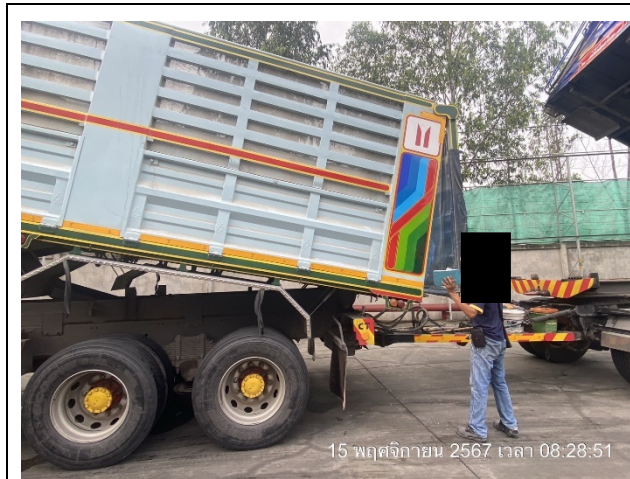
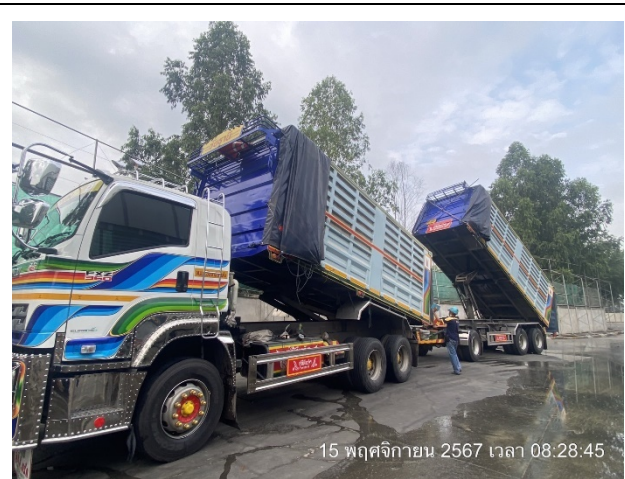
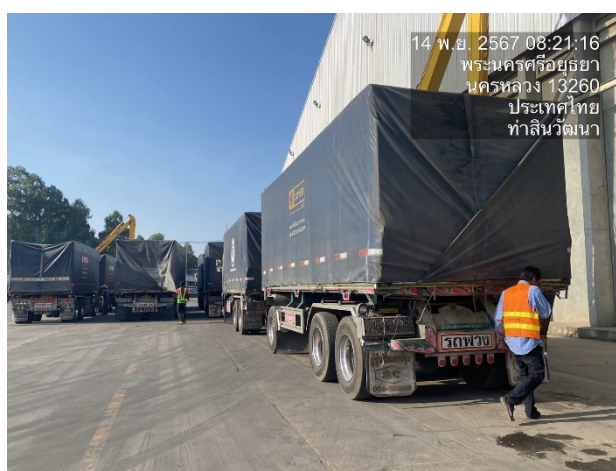
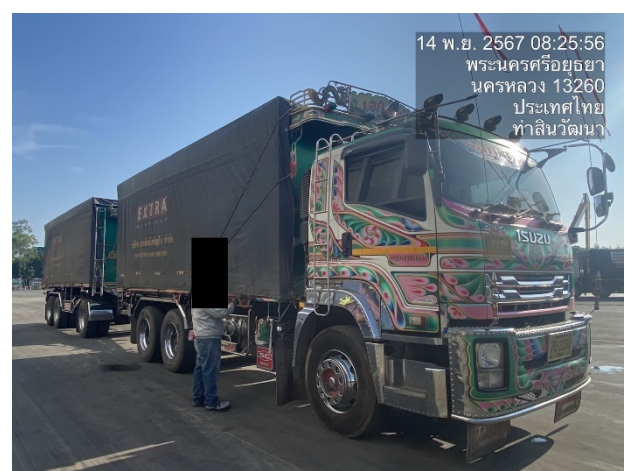
รูปที่ 2.2-36 การตรวจสอบความเรียบร้อยของกระบะรถบรรทุกอยู่เสมอ เช่น การใช้ผ้าใบคลุมรถทุกครั้ง
การตรวจสอบความสะอาดของกระบะรถบรรทุก ก่อนออกนอกโครงการ เพื่อป้องกันเศษวัสดุตก
หล่นบนถนนและป้องกันการเกิดฝุ่นละออง

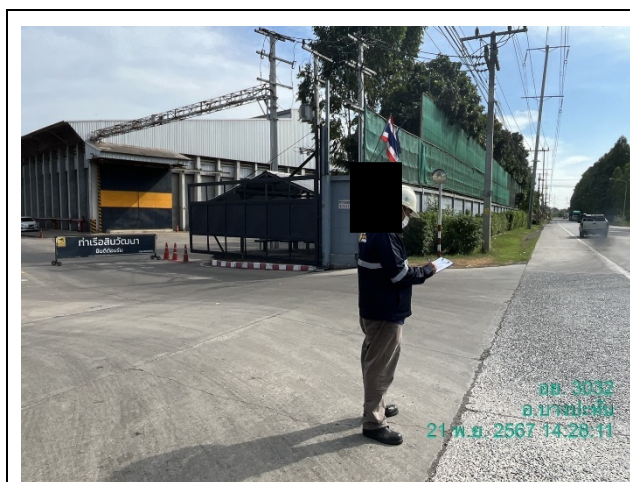
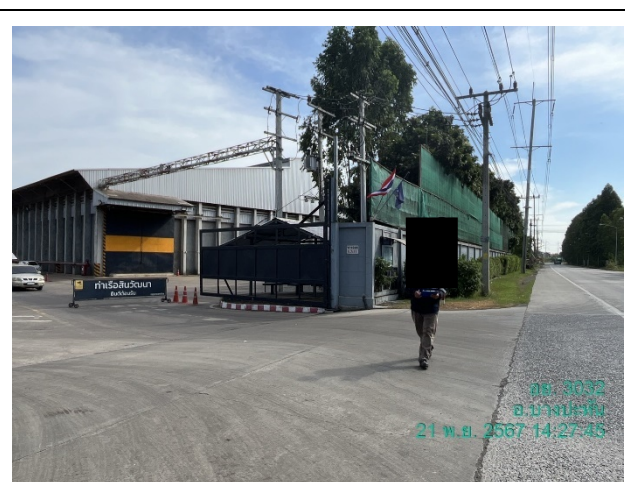
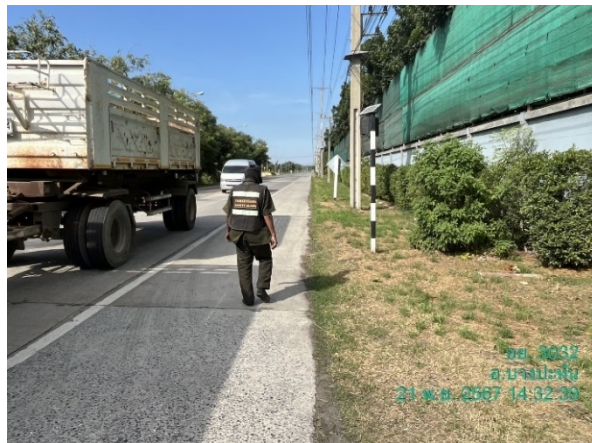
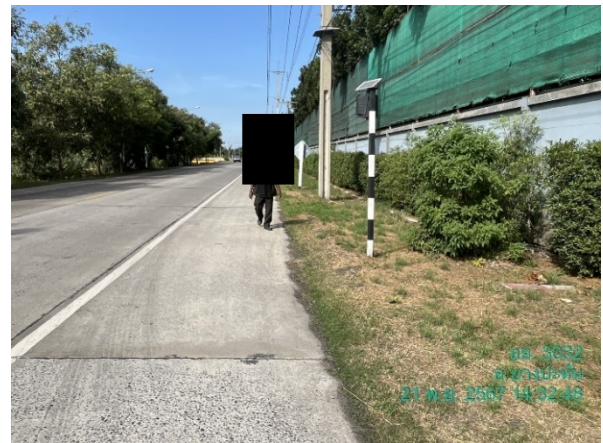
รูปที่ 2.2-37 เจ้าหน้าที่ความปลอดภัยและรปภ.ตรวจสอบสภาพทางสาธารณะที่เชื่อมกับทางเข้า-ออก ของโครงการ และตรวจสอบบริเวณด้านหน้าโครงการตลอด 24 ชั่วโมง เพื่อป้องกันการกีดขวางทางจราจรบริเวณไหล่ทางบริเวณด้านหน้าโครงการเป็นประจำทุกวัน

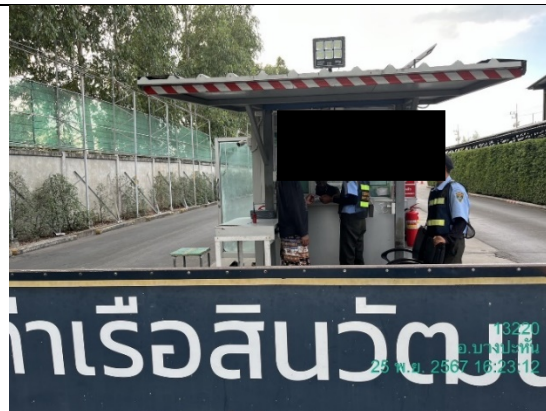
ผู้ประกอบการรถบรรทุกจอดรอบริเวณโกดัง (ฝั่งตรงข้ามท่าเทียบเรือ) และรับใบลำดับคิวซึ่ง ที่ป้อม รปภ.

รูปที่ 2.2-38 การจัดระบบคิวรถบรรทุกขนส่งสินค้าเข้าสู่ท่าเทียบเรือและการอบรม รปภ.

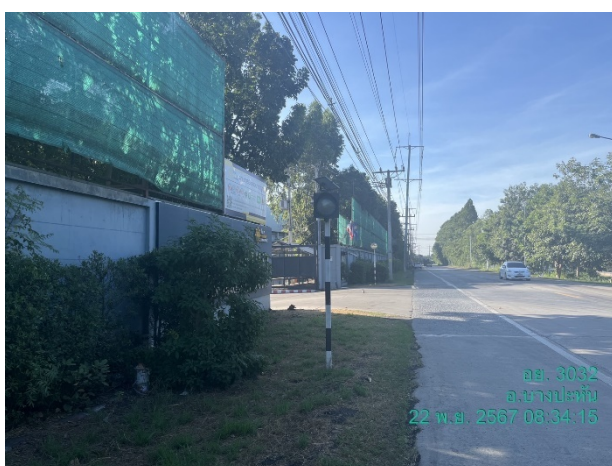
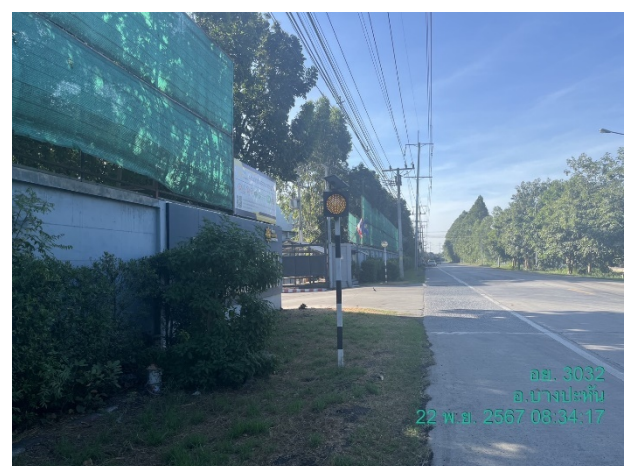
รูปที่ 2.2-39 ติดตั้งป้ายเตือนเป็นสัญญาณไฟกระพริบบริเวณทางเข้า-ออกท่าเทียบเรือสู่ถนนสายหลัก เพื่อให้ยานพาหนะบนถนนสายหลักรับทราบว่าจะมีรถบรรทุกออกจากท่าเทียบเรือ

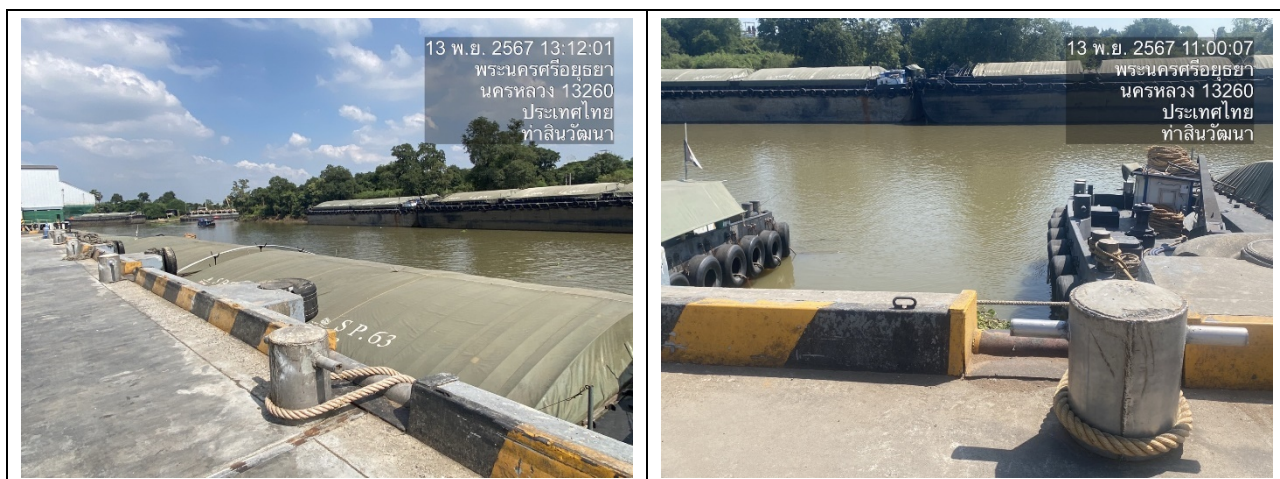
รูปที่ 2.2-44 การติดตั้งหลักผูกเรือ และวางกันชนเรือบริเวณท่าเรืออยู่ในสภาพดี

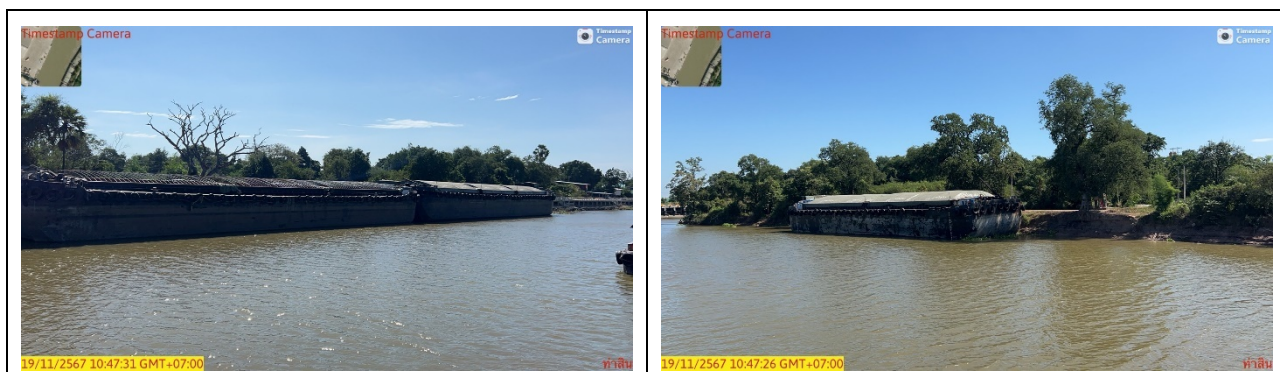
จุดจอดเรือชั่วคราวบริเวณฝั่งตรงข้ามท่าเรือ

จุดจอดเรือชั่วคราวบริเวณวัดบันได

จุดจอดเรือชั่วคราวบริเวณวัดละมุด

รูปที่ 2.2-45 จุดจอดเรือชั่วคราวของโครงการ

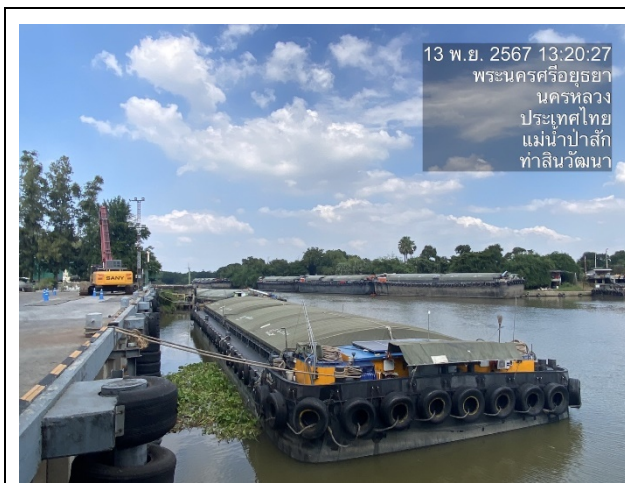
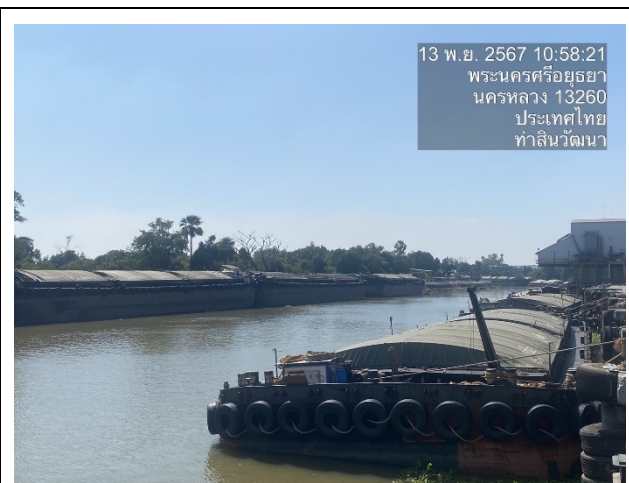
รูปที่ 2.2-47 การจอดบริเวณหน้าท่าเทียบเรือ โดยไม่มีการจอดซ้อนลำ

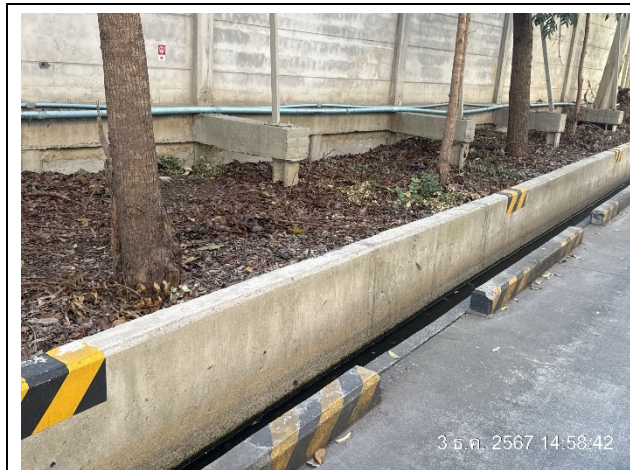
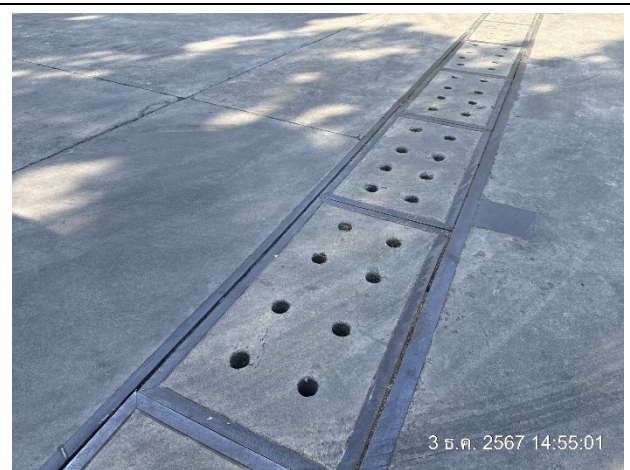
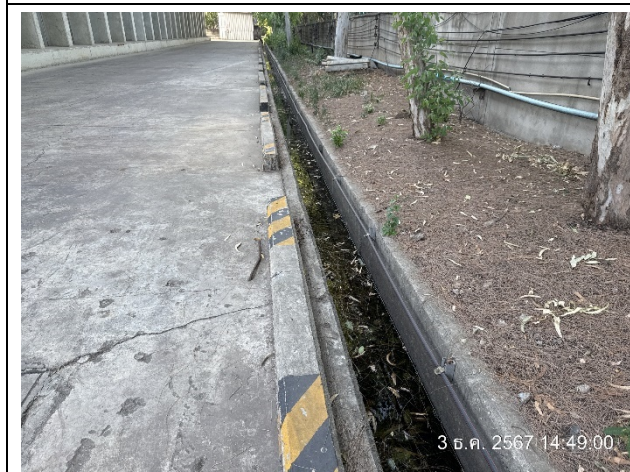
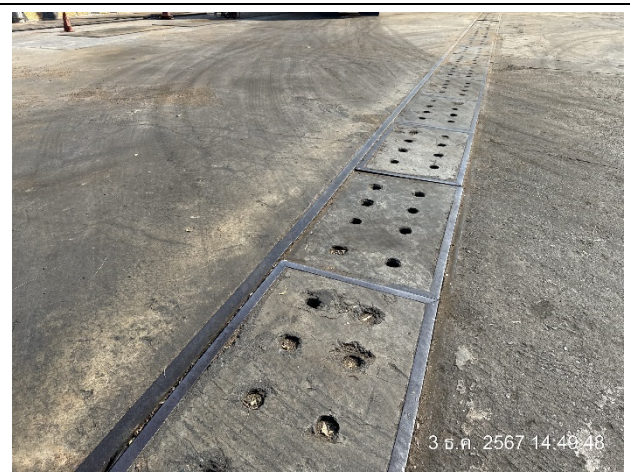
รูปที่ 2.2-49 ระบบระบายน้ำและการทวงน้ำด้วยรางระบายน้ำ ของโครงการ

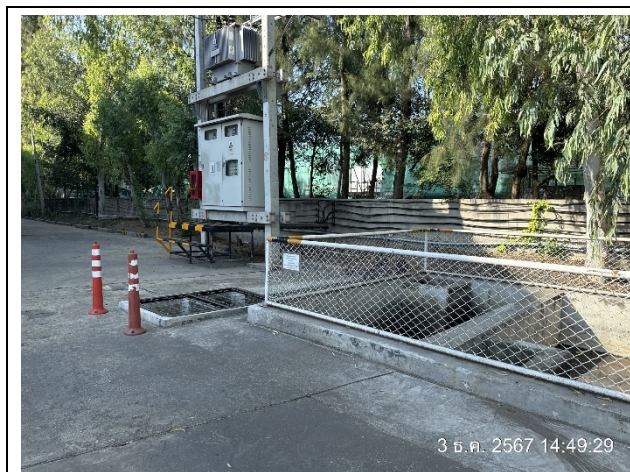
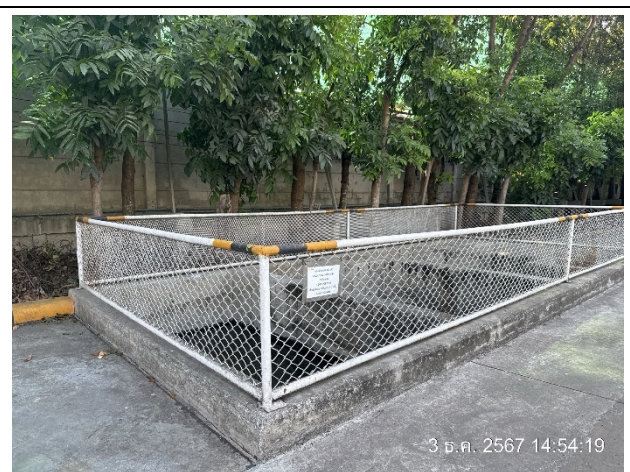
บ่อดักตะกอนด้านทิศเหนือ

บ่อดักตะกอนด้านทิศใต้

รูปที่ 2.2-50 บ่อดักตะกอน จำนวน 2 บ่อ ภายในพื้นที่โครงการ

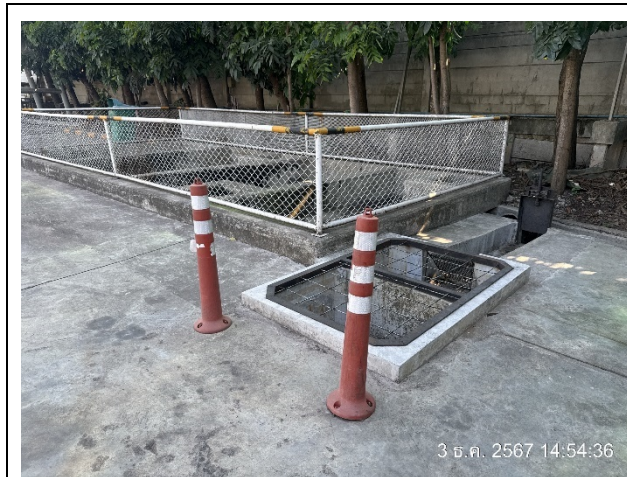
ด้านทิศใต้

รูปที่ 2.2-51 ประตุน้ำควบคุมอัตราการระบายน้ำออกจากบ่อตกตะกอนก่อนระบายลงสู่แม่น้ำป่าสัก

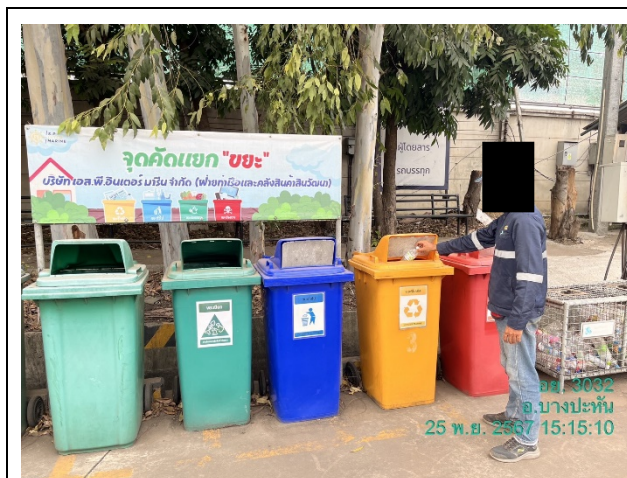
รูปที่ 2.2-53 พนักงานช่วยกันลดปริมาณขยะมูลฝอย และคัดแยกขยะมูลฝอย

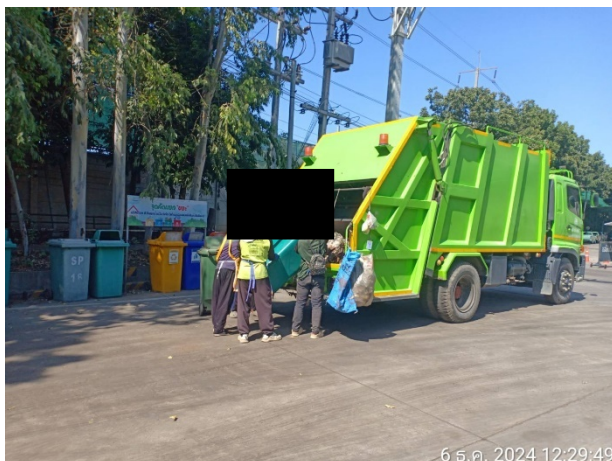
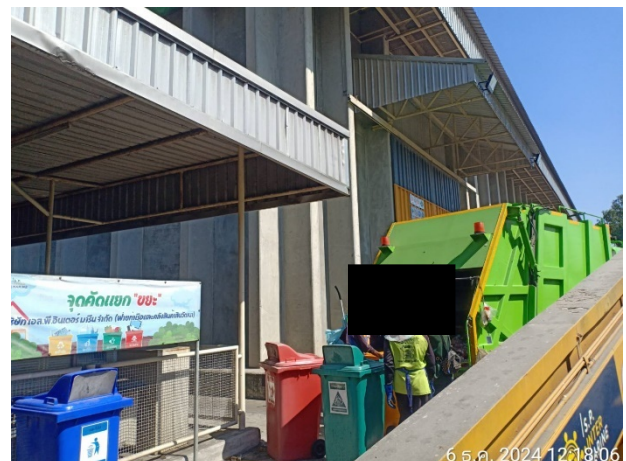
รูปที่ 2.2-57 รถเก็บขยะขององค์การบริหารส่วนตำบลบางเตี้อเข้ามาเก็บขยะภายในพื้นที่โครงการและนำไปกำจัดอย่างน้อยสัปดาห์ละ 1 วัน

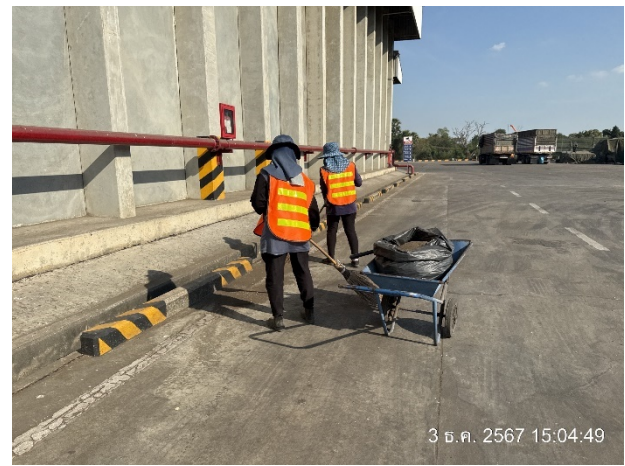
รูปที่ 2.2-58 การบำรุงรักษาอาคารและพื้นที่โครงการให้อยู่ในสภาพสวยงาม สะอาด และเป็นระเบียบ

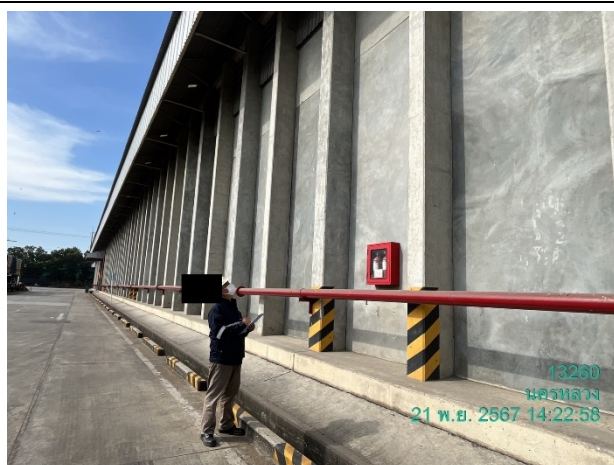
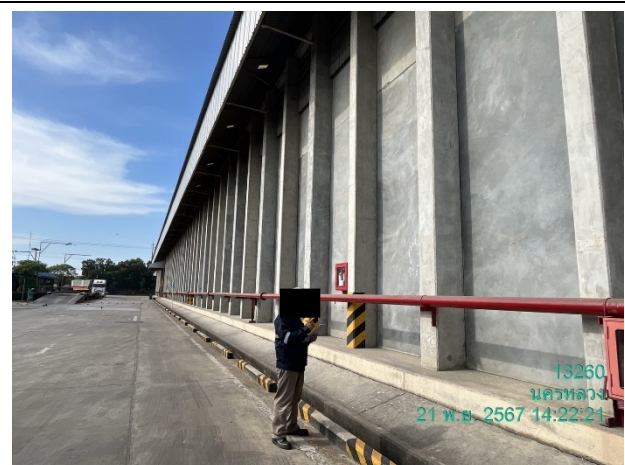
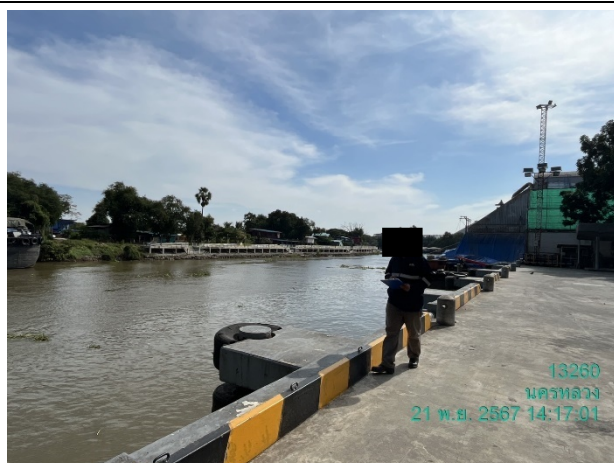
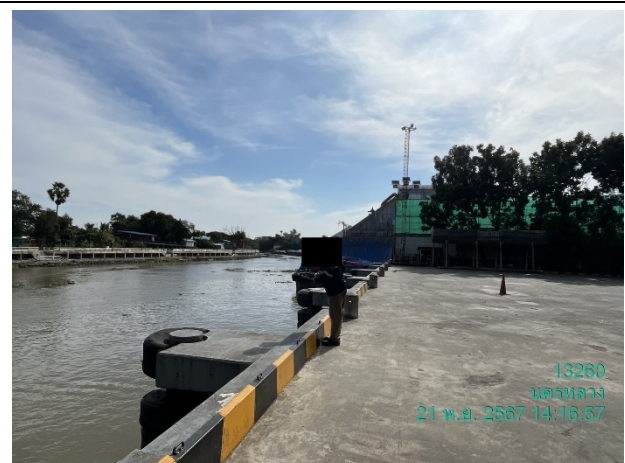
รูปที่ 2.2-72 พนักงานและเจ้าหน้าที่รักษาความปลอดภัย เดินตรวจทั้งในคลังเก็บสินค้า และพื้นที่โดยรอบ
โครงการประจำวัน

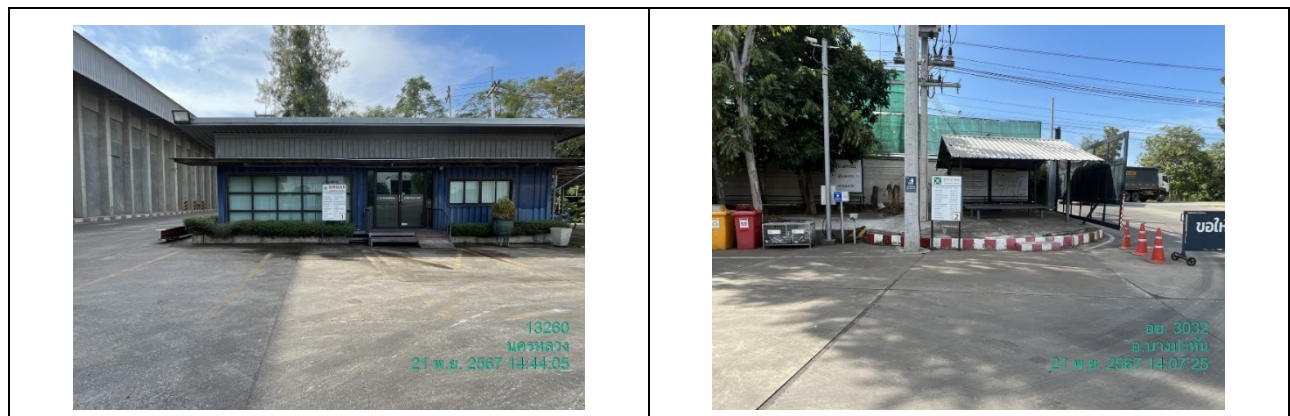
บริเวณหน้าสำนักงาน

บริเวณปั๊ม รปภ. ใกล้ทางเข้า-ออกโครงการ

รูปที่ 2.2-74 ตำแหน่งจุดรวมพลของโครงการ จำนวน 2 จุด คือบริเวณหน้าสำนักงาน และบริเวณปั๊ม รปภ. ใกล้ทางเข้า-ออกโครงการ

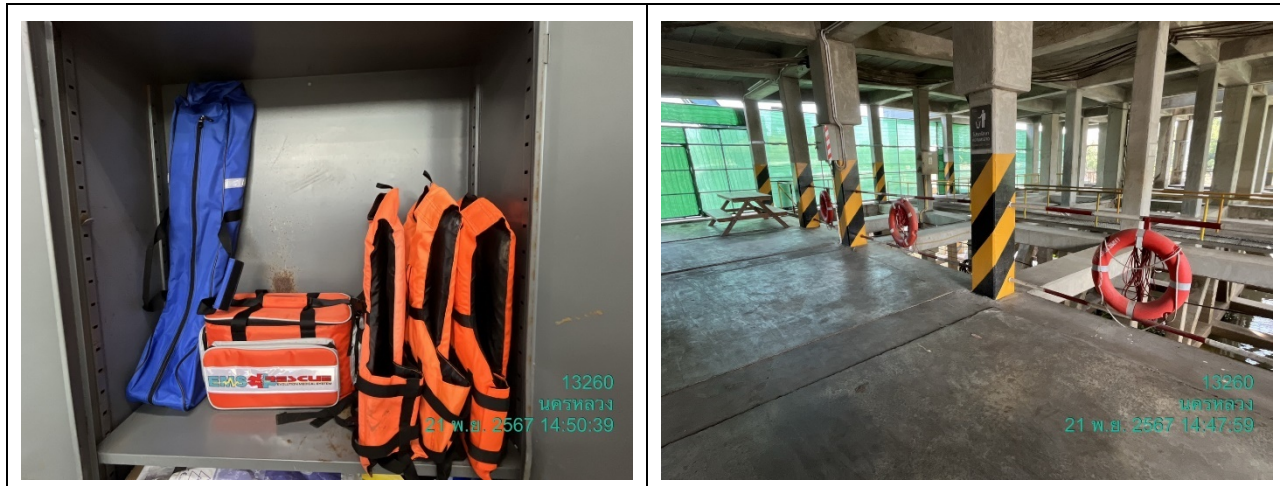
รูปที่ 2.2-75 อุปกรณ์ช่วยชีวิตบริเวณท่าเทียบเรือ เช่น เช่น เสื้อชูชีพ ห่วงชูชีพ

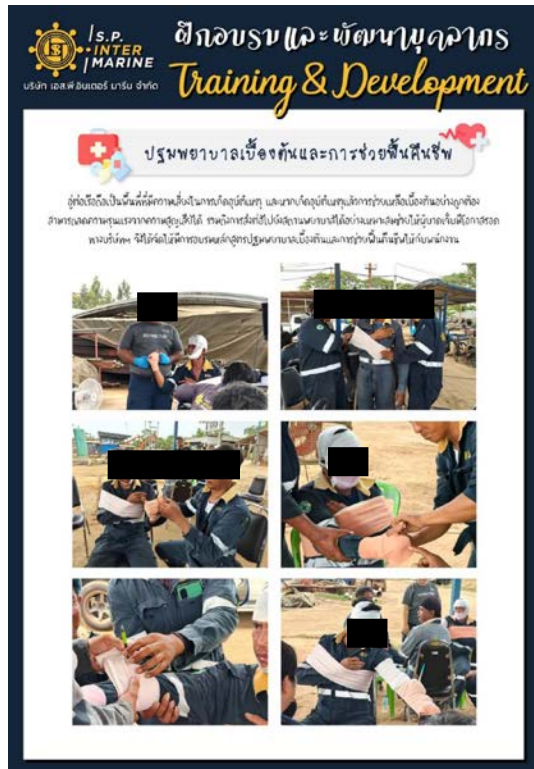
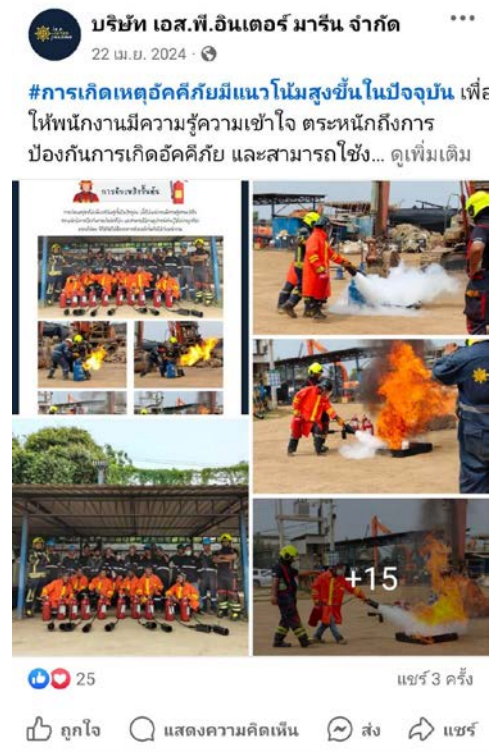
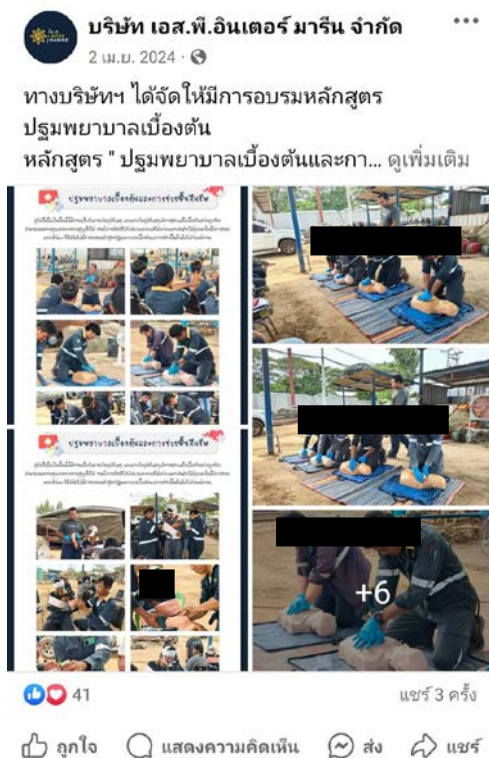
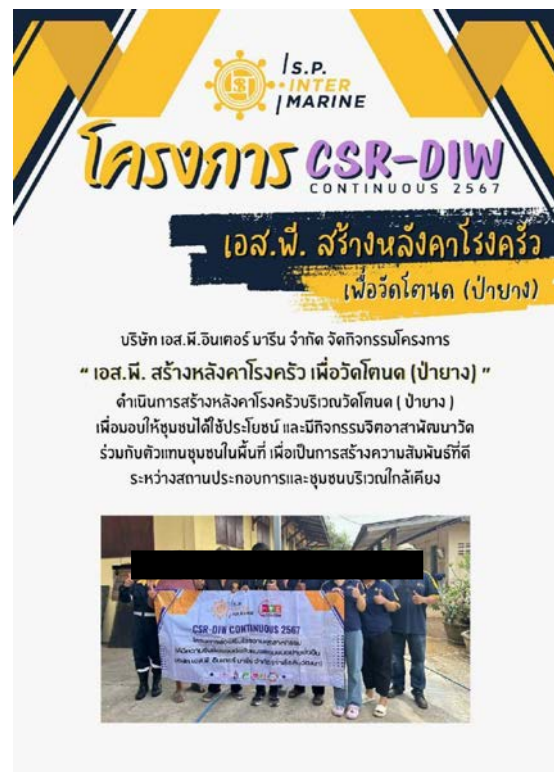
รูปที่ 2.2-77 การประชาสัมพันธ์ให้ประชาชนในบริเวณพื้นที่ใกล้เคียงที่ตั้งโครงการรับทราบเกี่ยวกับกิจกรรม
การดำเนินงานของโครงการ
