ภาพถ่ายแสดงการปฏิบัติตามมาตรการฯ ของโครงการลุมพินี วิลล์ จรัญ-ไฟฉาย

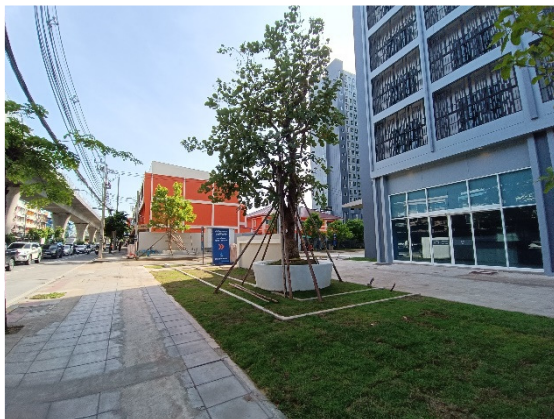
ภาพที่ 1 ปรับสภาพโครงการภายในขอบเขตที่ดินเท่านั้น

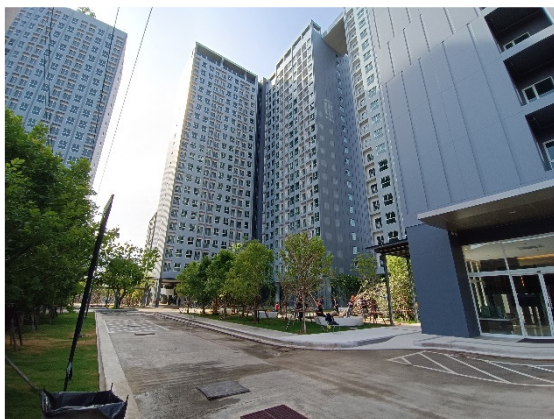
ภาพที่ 2 ทางเข้า-ออกของโครงการ และแนวรั้วถาวรของโครงการ

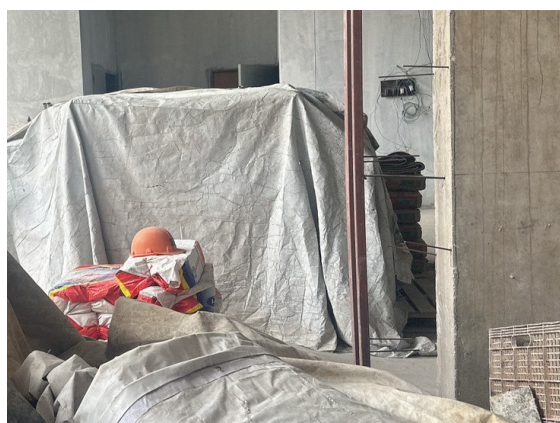
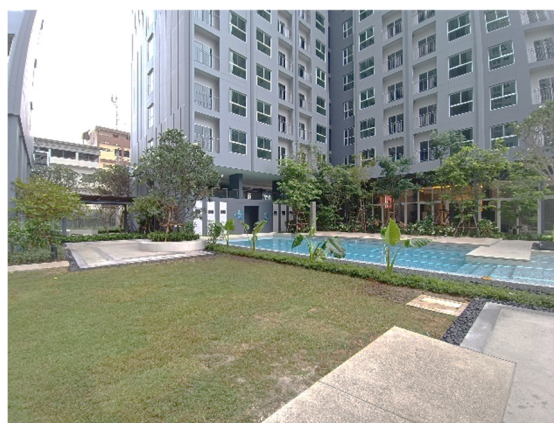
ภาพที่ 13 ปิดคลุมวัสดุก่อสร้างที่มีฝุ่นอย่างมิดชิด ซึ่งปัจจุบันไม่มีการเก็บกองวัสดุในโครงการแล้ว

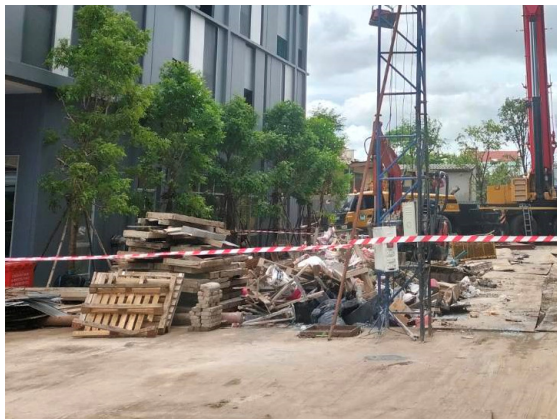
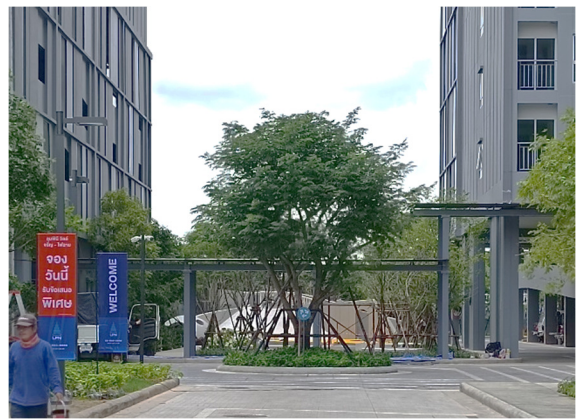
ภาพที่ 18 พื้นที่พักขยะและเศษวัสดุที่เหลือจากการก่อสร้าง
ซึ่งดำเนินการขนย้ายออกเรียบร้อยแล้ว

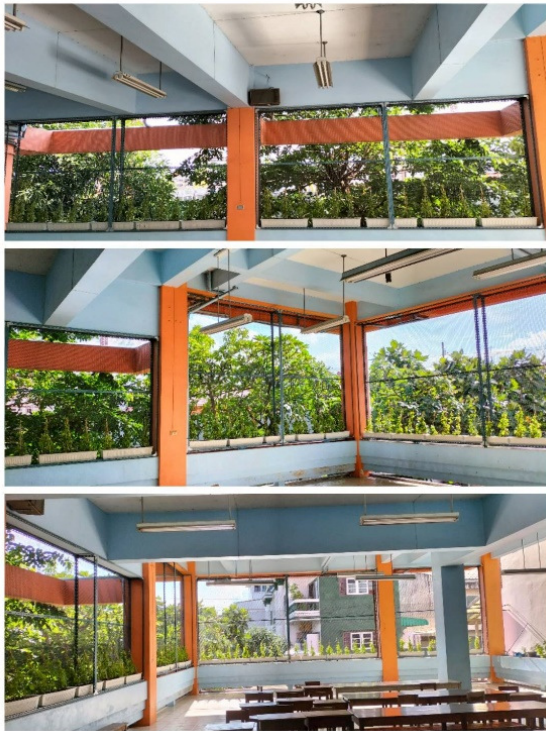
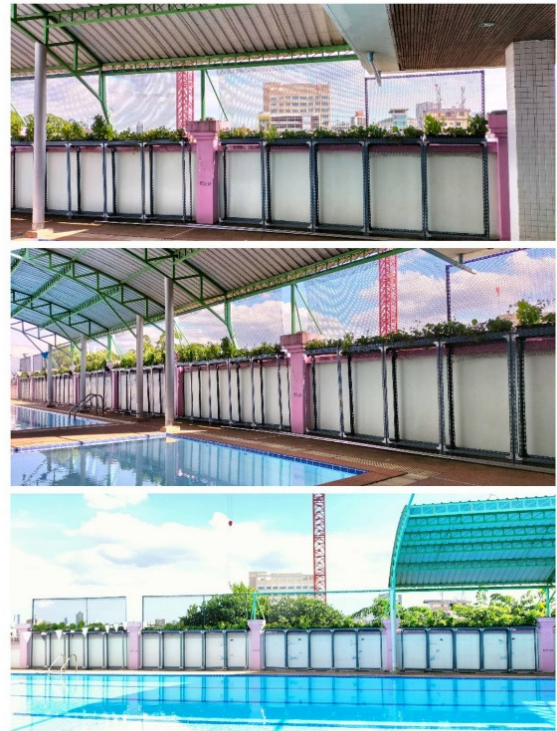
ภาพที่ 25 การป้องกันฝุ่นละอองให้กับโรงเรียนสุวรรณ

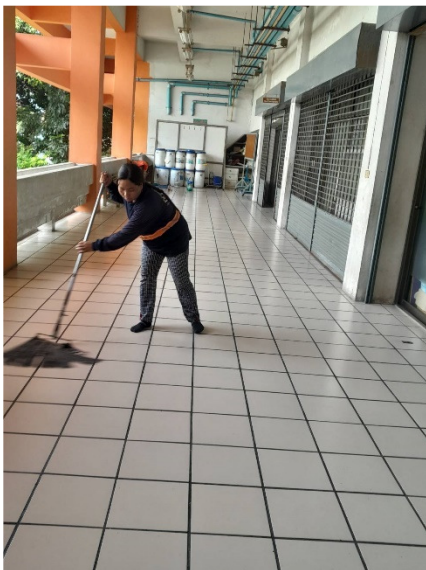
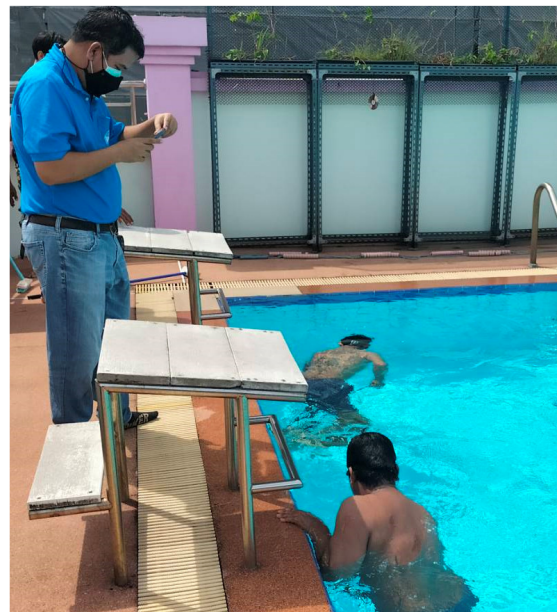
ภาพที่ 26 ทีมคนงานเข้าไปทำความสะอาดภายในบริเวณโรงเรียนสุวรรณ

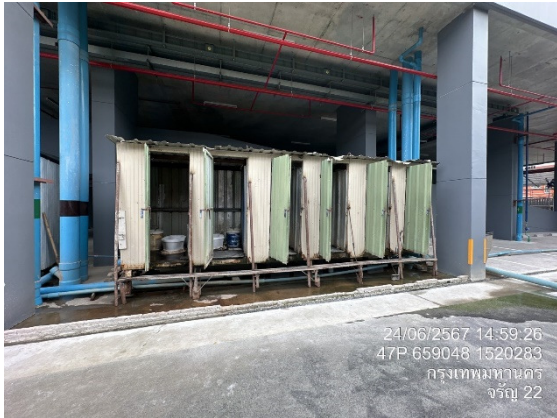
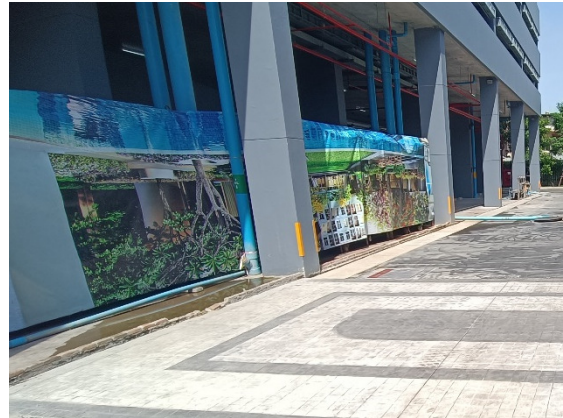
ภาพที่ 35 ห้องน้ำ ห้องส้วมคนงาน

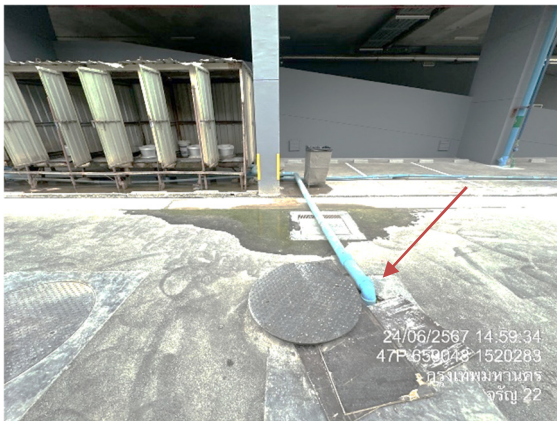
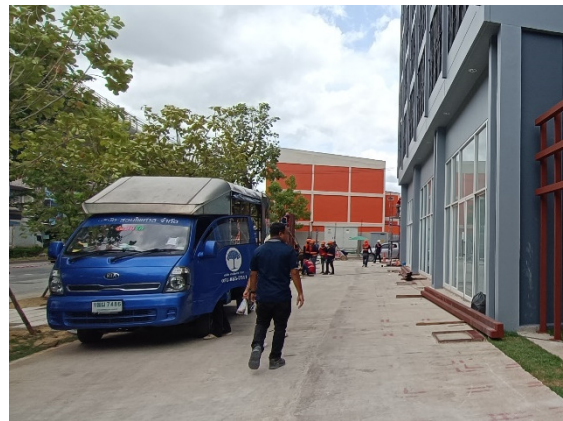
ภาพที่ 36 ถังบำบัดน้ำเสียสำเร็จรูปรองรับน้ำเสียจากห้องน้ำ

ภาพที่ 37 พื้นที่สำหรับจอดรถบรรทุก

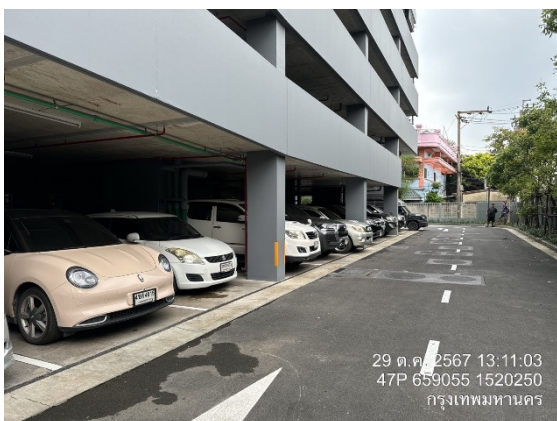
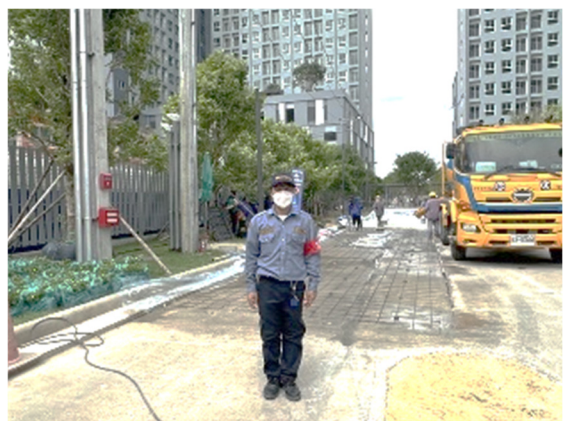
ภาพที่ 38 พื้นที่สำหรับกลับรถภายในโครงการ

ภาพที่ 39 เจ้าหน้าที่อำนวยความสะดวกหน้าโครงการ

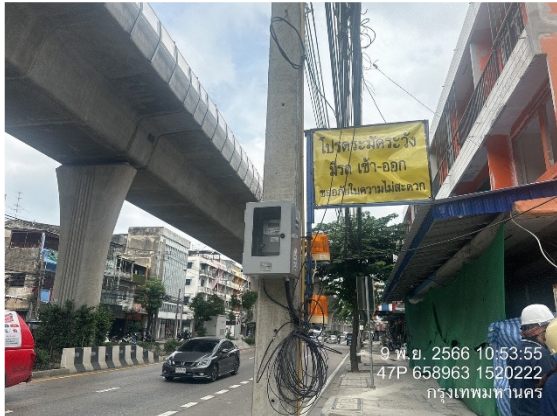
ภาพที่ 40 ป้ายสัญญาณจราจรและป้ายเตือนขณะทำงาน ซึ่งได้ดำเนินการออกแล้ว

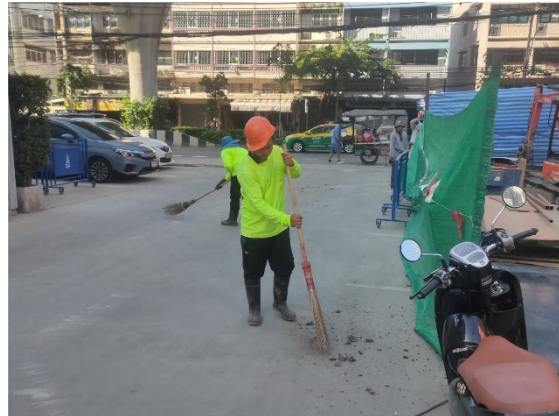
ภาพที่ 41 คนงานทำความสะอาดบริเวณทางเข้า-ออก และถนนสาธารณะด้านหน้าโครงการ

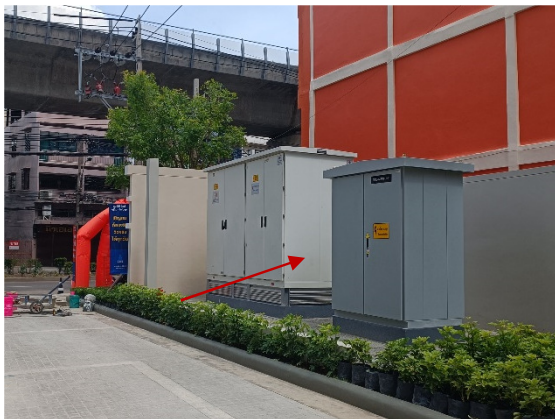
ภาพที่ 42 ติดตั้งอุปกรณ์การจ่ายไฟฟ้าถูกต้องตามมาตรฐาน

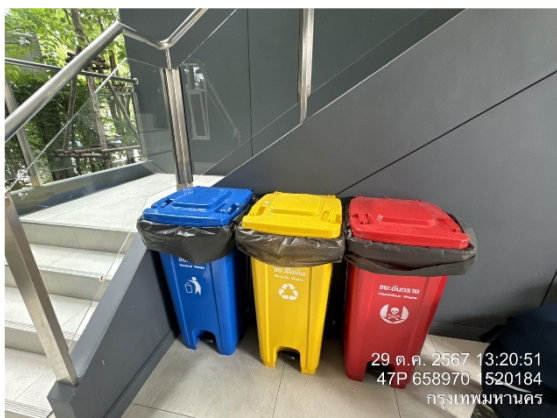
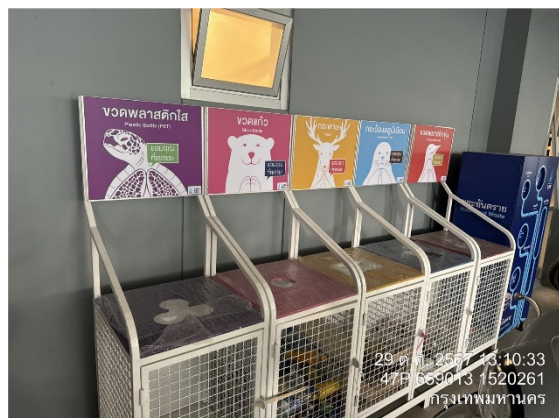
ภาพที่ 44 ถังรองรับมูลฝอยภายในพื้นที่ก่อสร้าง

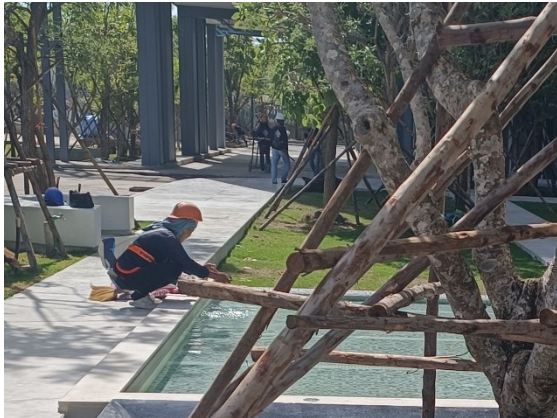
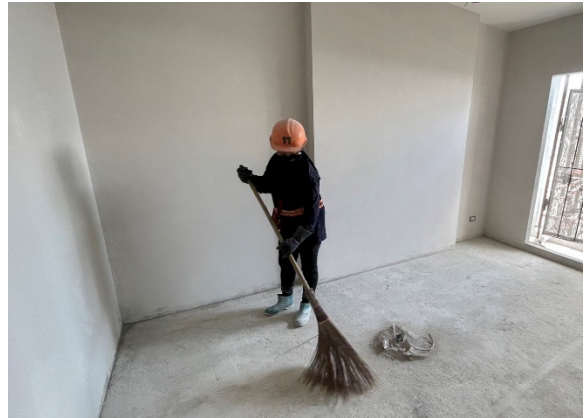
ภาพที่ 45 คนงานเก็บขยะและเศษวัสดุจากกิจกรรมก่อสร้างประจำวัน

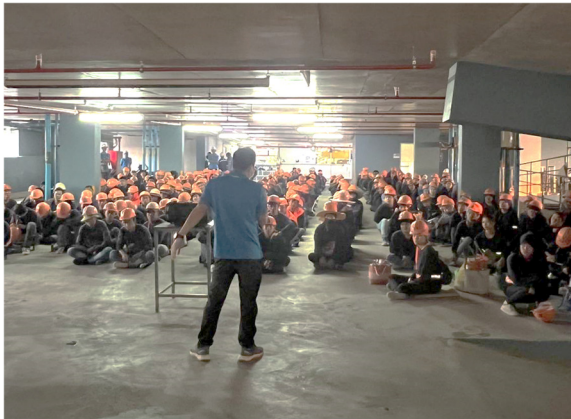
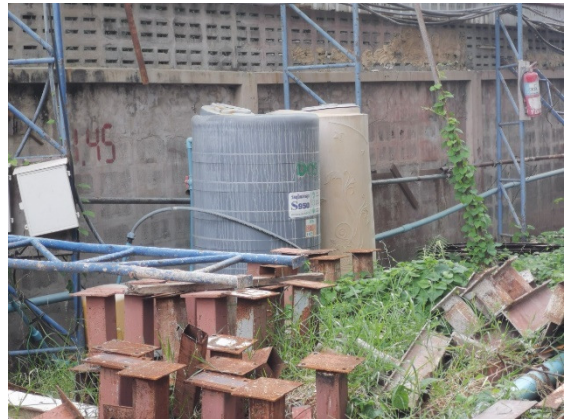
ภาพที่ 46 กิจกรรม Morning Talk

ภาพที่ 47 ถังสำรองน้ำใช้ชั่วคราวในพื้นที่ก่อสร้าง
ซึ่งปัจจุบันใช้บ่อสำรองน้ำของโครงการ

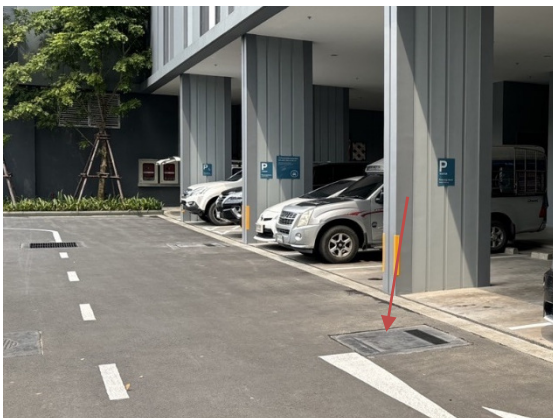
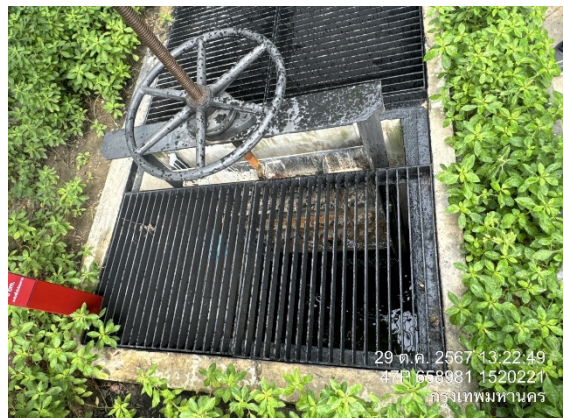
ภาพที่ 48 ท่อระบายน้ำภายในโครงการ

ภาพที่ 49 บ่อรับน้ำเพื่อตกตะกอน

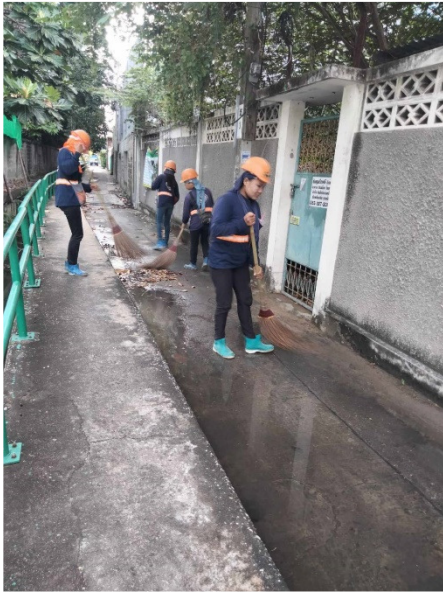
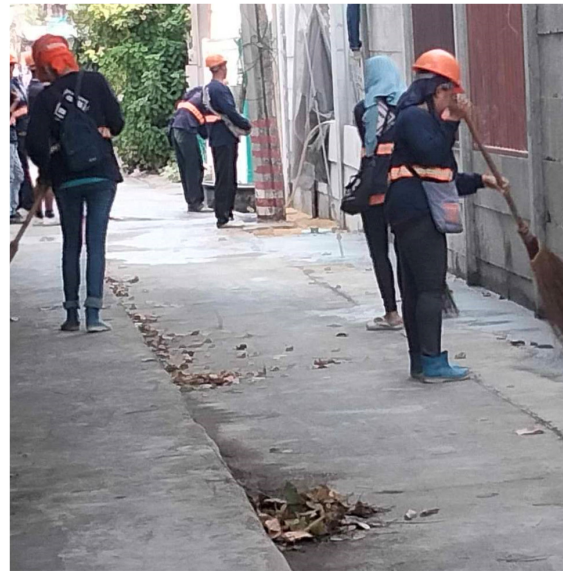
ภาพที่ 50 ทีมคนงานทำความสะอาดถนนบริเวณพื้นที่ติดโครงการ

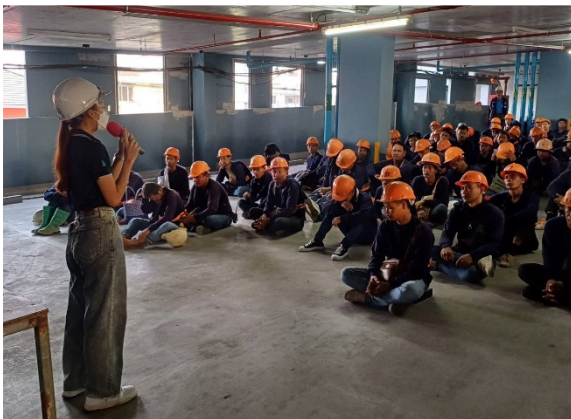
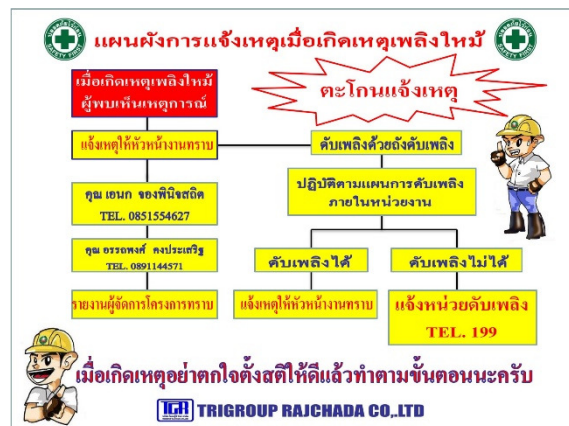
ภาพที่ 51 กิจกรรมอบรม Safety Talk

ภาพที่ 52 แผนผังการแจ้งเหตุฉุกเฉิน

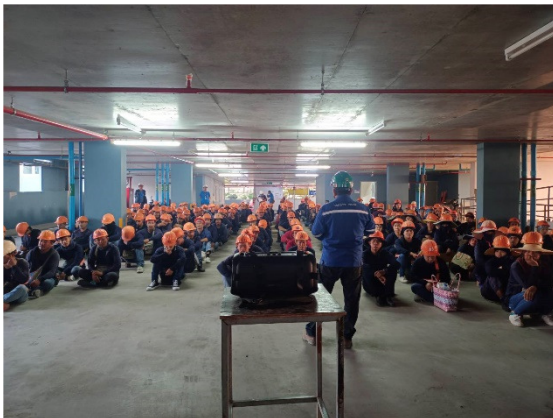
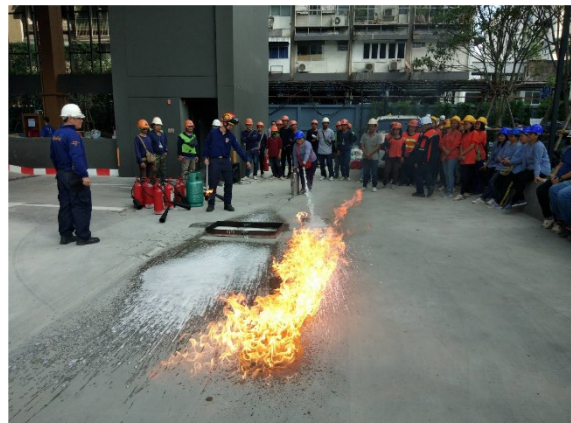
ภาพที่ 53 กิจกรรมอบรมการใช้ถังดับเพลิง

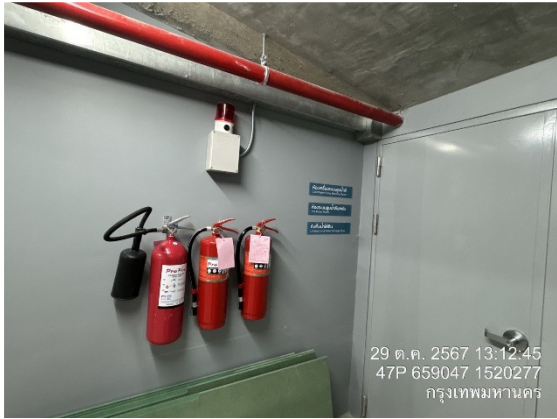
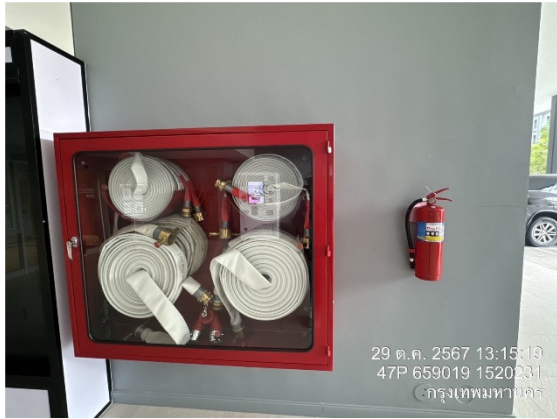
<p>29 ต.ค. 2567 13:15:19 47P 659019 1520231 กรุงเทพมหานคร</p>
<p>ภาพที่ 54 ติดตั้งถังดับเพลิงตามจุดที่เสี่ยงต่อการเกิดเหตุ</p>

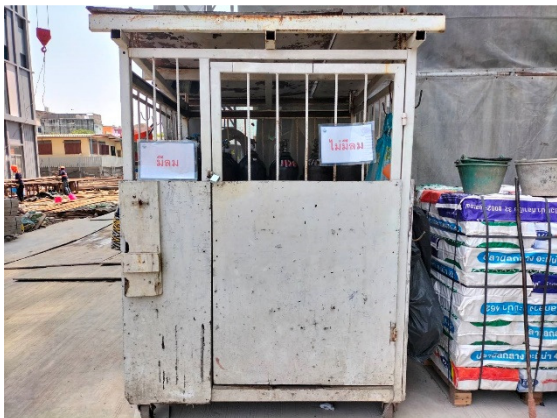
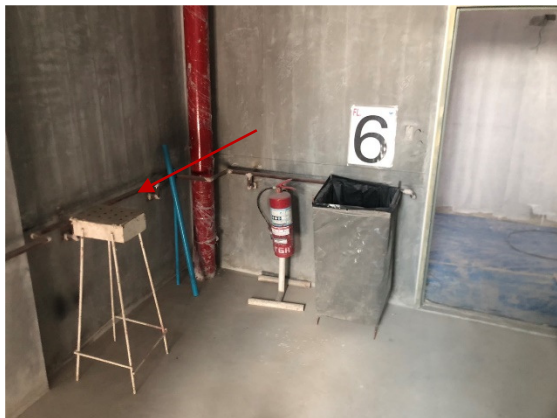
<p>ภาพที่ 55 พื้นที่สำหรับเก็บเชื้อเพลิงและวัสดุไวไฟ ซึ่งปัจจุบันไม่มีกีดำเนินการแล้ว</p>	<p>ภาพที่ 56 พื้นที่สูบบุหรี่</p>

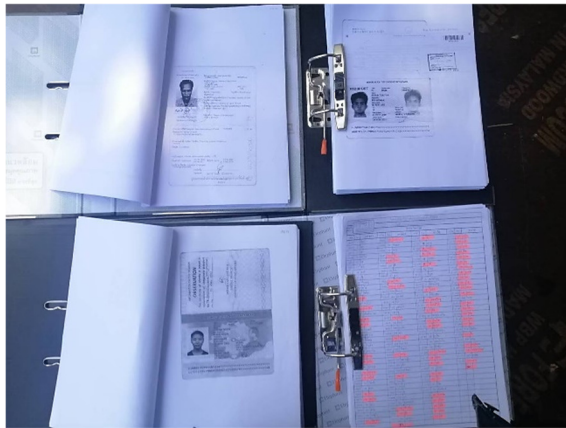
ภาพที่ 61 แพ้มเก็บประวัติคนงาน

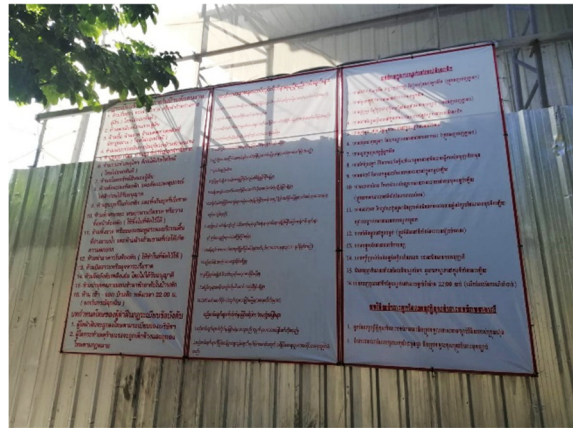
ภาพที่ 62 ป้ายกำหนดกฎระเบียบในบ้านพักคนงาน

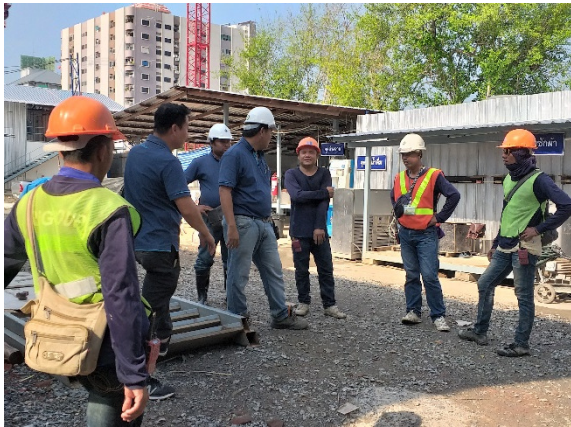
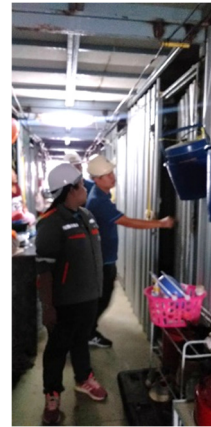
ภาพที่ 65 เจ้าหน้าที่เข้าตรวจสอบความเรียบร้อยบ้านพักคนงาน

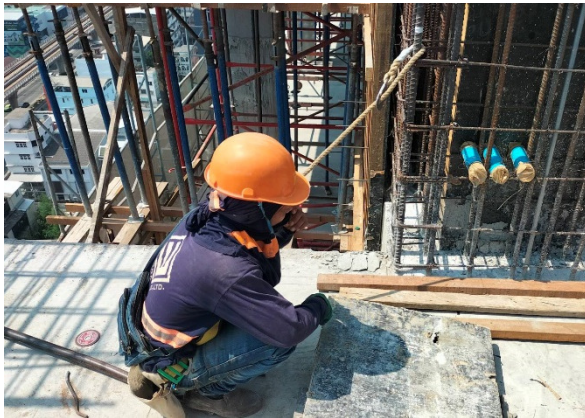
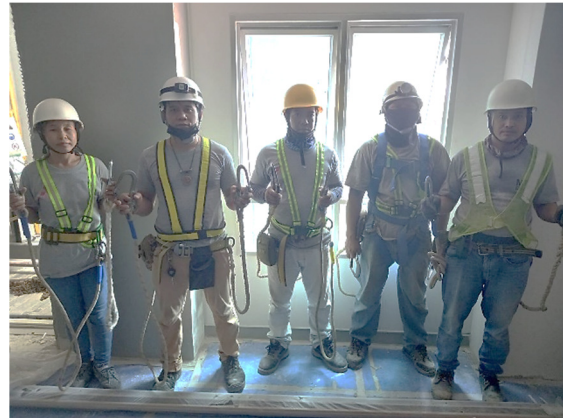
ภาพที่ 66 คนงานสวมใส่อุปกรณ์ป้องกันส่วนบุคคล
ขณะปฏิบัติงาน

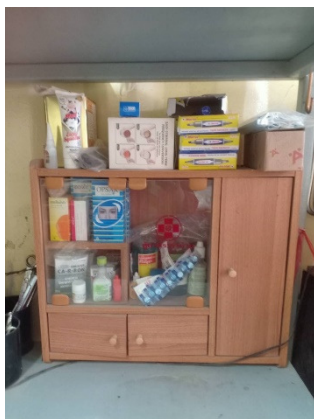
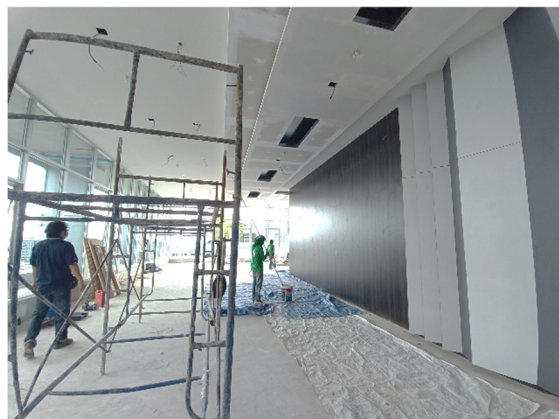
ภาพที่ 68 อุปกรณ์ปฐมพยาบาลเบื้องต้น

ภาพที่ 69 ใช้นั่งร้านตามมาตรฐานขณะทำงานบนที่สูง

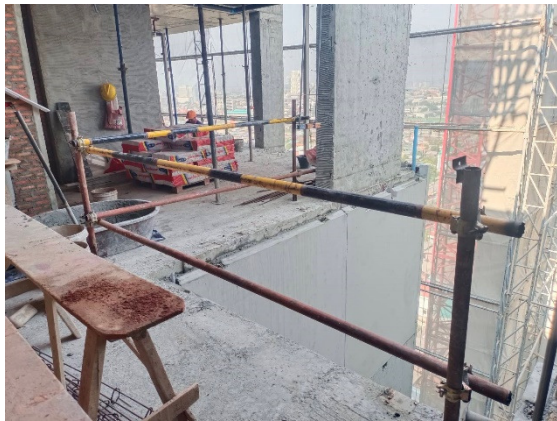
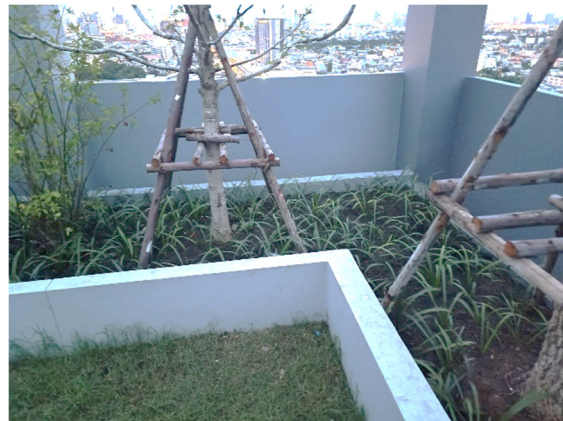
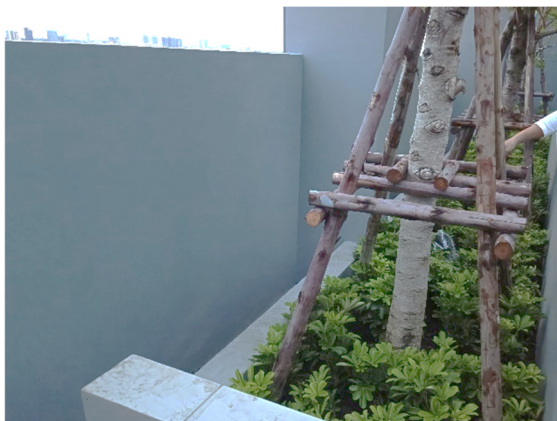
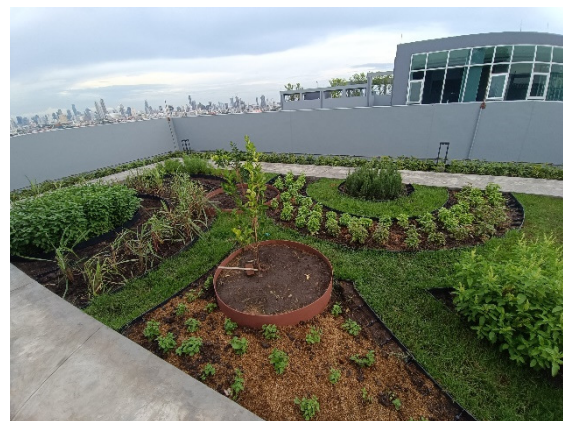
ภาพที่ 70 ราวกันตกส่วนที่เป็นระเบียง ซึ่งปัจจุบันก่อนผนังกันตกเรียบร้อยแล้ว

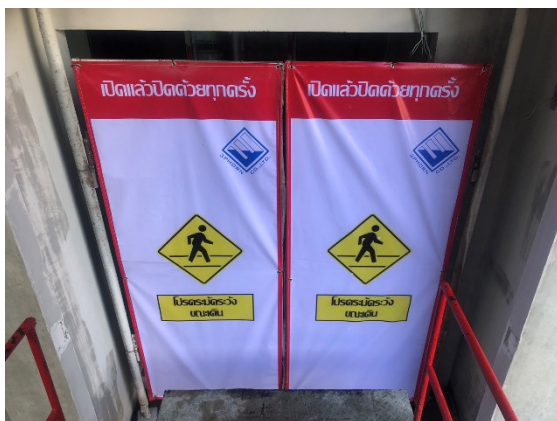
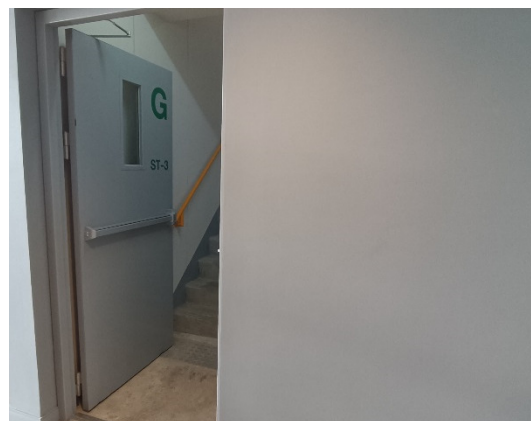
ภาพที่ 71 ตาข่ายนิรภัยบริเวณที่ไม่มีผนังกัน ซึ่งปัจจุบันติดตั้งประตูเรียบร้อยแล้ว

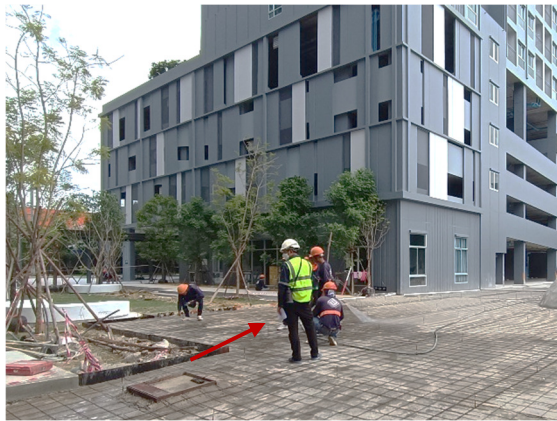
ภาพที่ 72 จป.วิชาชีพ / จป. หัวหน้างาน ประจำโครงการ

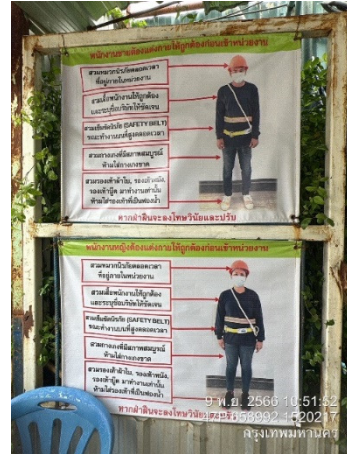
ภาพที่ 73 ป้ายกำหนดการแต่งกายของคนงานในพื้นที่
ก่อสร้าง

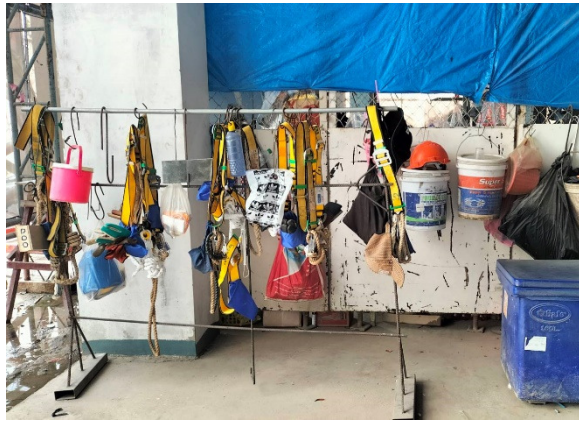
ภาพที่ 74 ที่แขวนสัมภาระให้คนงาน

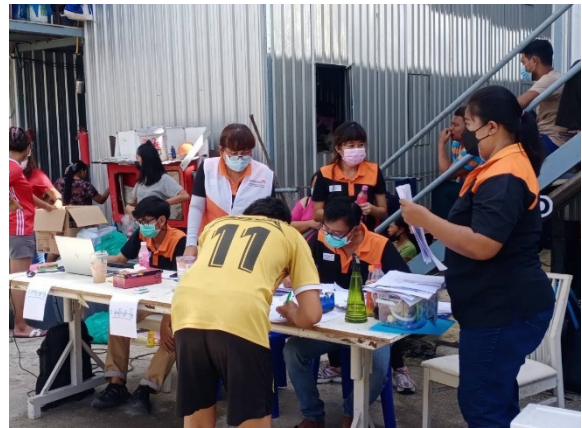
ภาพที่ 75 ตรวจสอบภาพของคนงานประจำปี

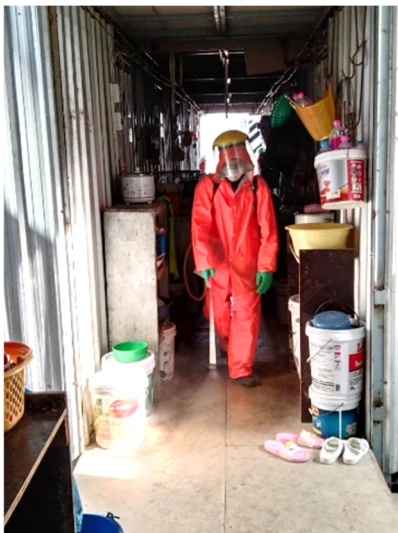
ภาพที่ 76 การฉีดพ่นฆ่าเชื้อโรคในบ้านพักคนงาน

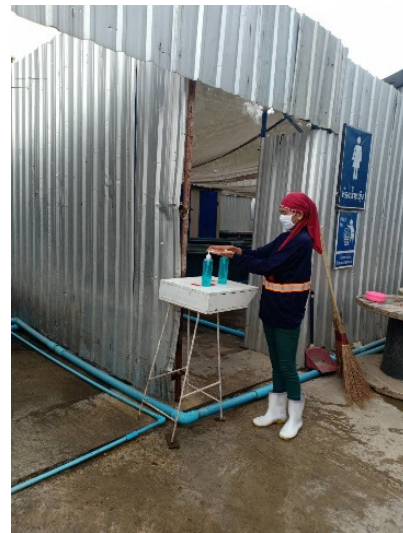
ภาพที่ 77 คนงานคอยดูแลรักษาความสะอาดห้องน้ำ ห้อง
ส้วมบริเวณบ้านพักคนงาน

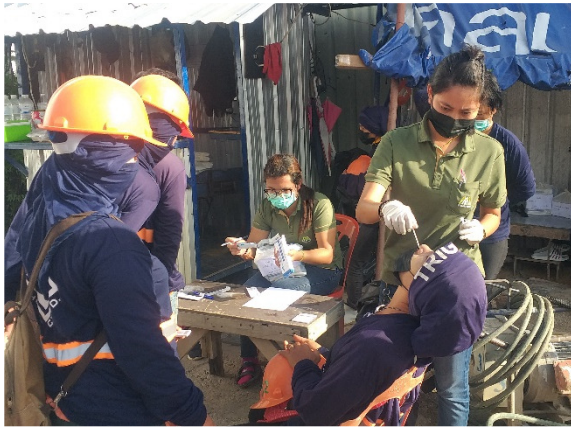
ภาพที่ 78 การตรวจ ATK สัปดาห์ละ 1 ครั้ง

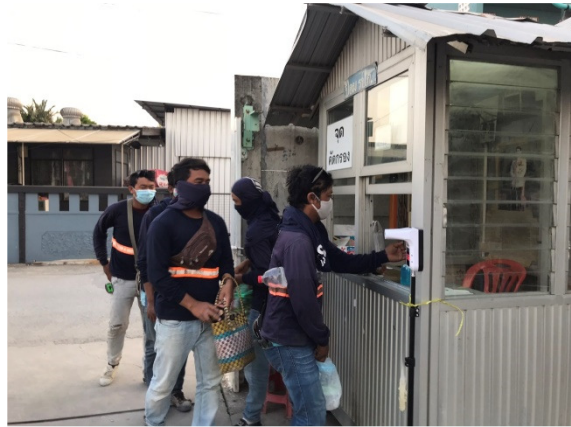
ภาพที่ 79 การวัดอุณหภูมิก่อนเข้าปฏิบัติงาน

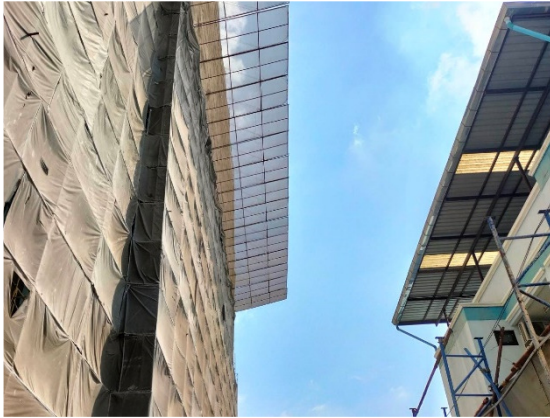
ภาพที่ 80 Chain Link ยื่นจากอาคาร
ซึ่งได้ดำเนินการรื้อออกแล้ว
