รายงานผลการปฏิบัติตามมาตรการป้องกัน  
และแก้ไขผลกระทบสิ่งแวดล้อม  
และมาตรการติดตามตรวจสอบผลกระทบสิ่งแวดล้อม

โครงการเหมืองแร่หินอุตสาหกรรมชนิดหินปูน  
เพื่ออุตสาหกรรมก่อสร้าง  
ประทานบัตรที่ 31446/16437

ห้างหุ้นส่วนจำกัด ภูเก็ตแผ่นดินขอนแก่น

กรกฎาคม-ธันวาคม  
2567

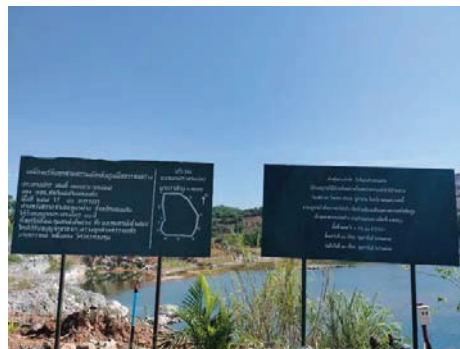
รูปที่ 2-2: ป้ายแสดงข้อมูลโครงการ

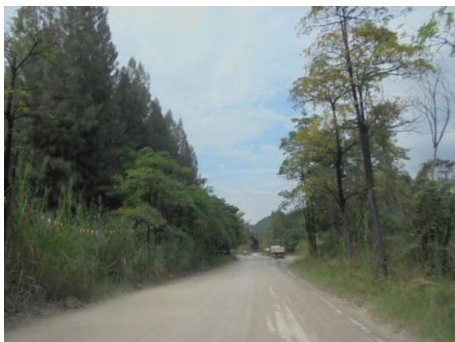
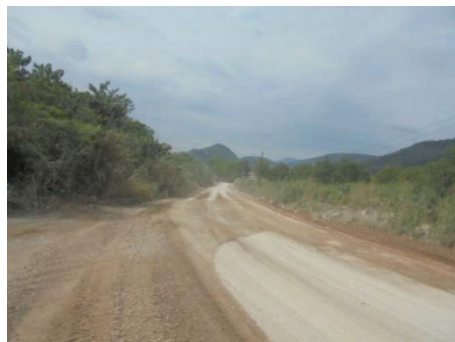
รูปที่ 2-9: ต้นไม้บริเวณริมเส้นทางขนส่งแร่

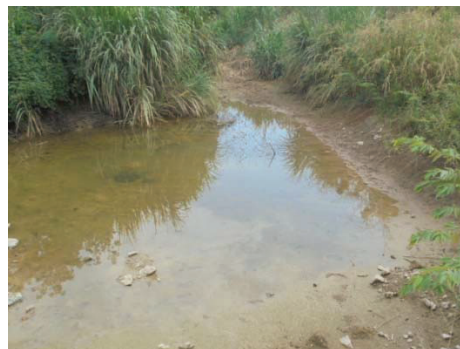
รูปที่ 2-15: ร่องระบายน้ำ

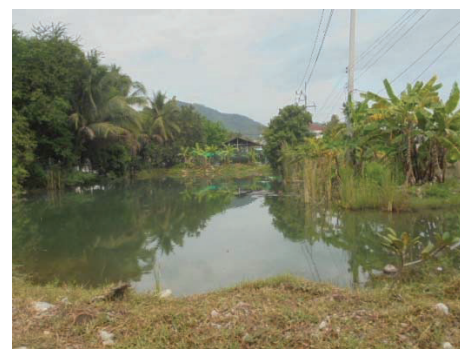
รูปที่ 2-17: บ่อดักตะกอน

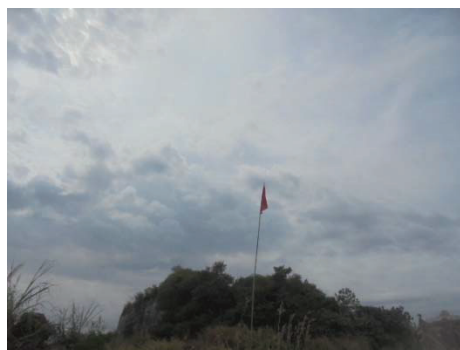
รูปที่ 2-18: สัญลักษณ์แสดงเขตพื้นที่การทำเหมือง

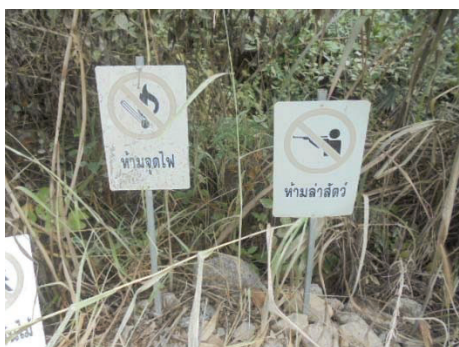
รูปที่ 2-19: ป้ายเตือนห้ามจุดไฟ และ  
ป้ายเตือนห้ามล่าสัตว์

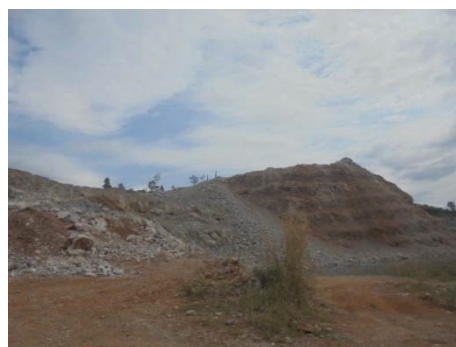
รูปที่ 2-20: การทำเหมืองแบบชั้นบันได

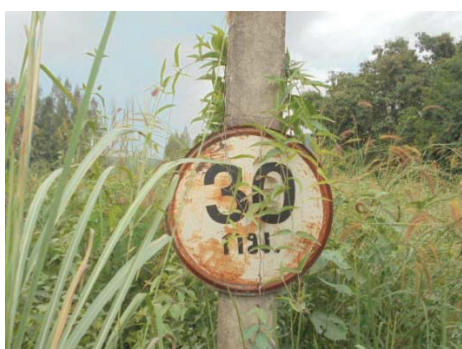
รูปที่ 2-21: ป้ายควบคุมความเร็วรถบรรทุกแร่

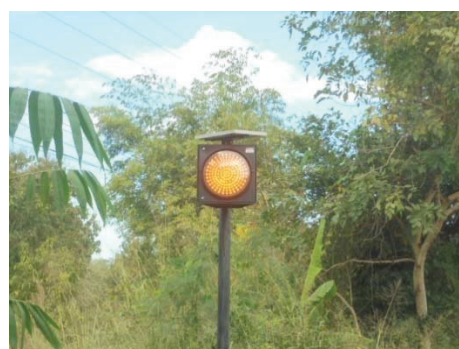
รูปที่ 2-22: สัญญาณไฟกระพริบเส้นทางขนส่งแร่

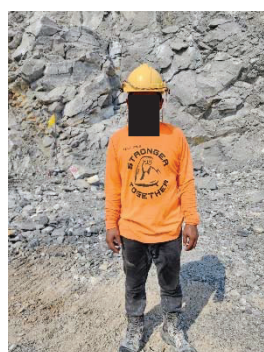
รูปที่ 2-26: การสวมเครื่องป้องกันหู (Ear Plug)

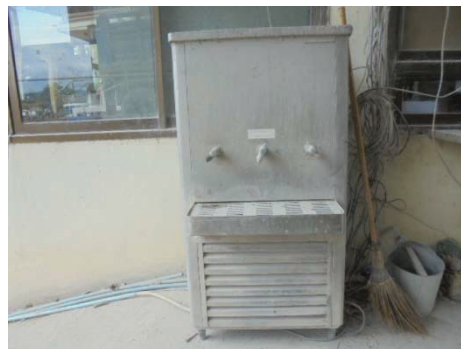
รูปที่ 2-28: น้ำดื่ม

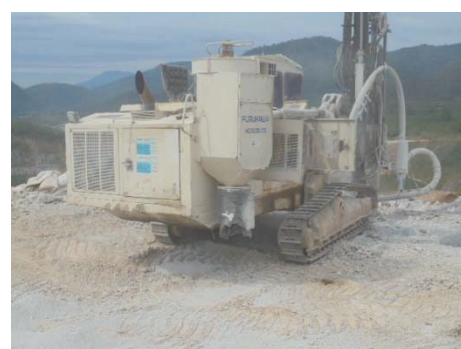
รูปที่ 2-32: รถเจาะรูระเบิด

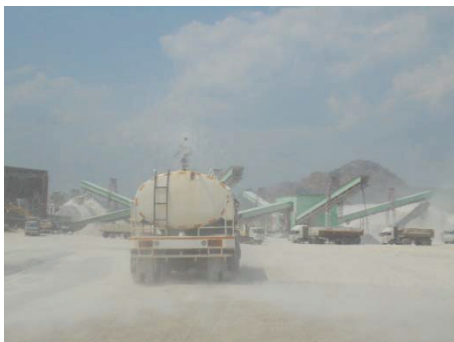
รูปที่ 2-35: การฉีดพรมน้ำบริเวณโรงโม่หิน

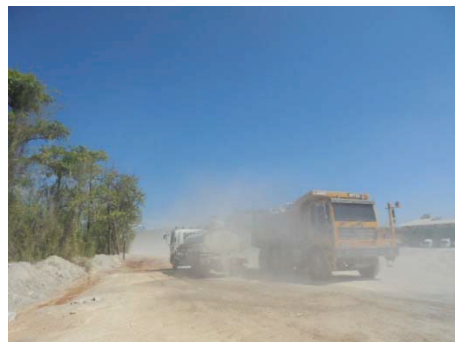
รูปที่ 2-36: การฉีดพรมน้ำบริเวณลานกองแร่
