รายงานผลการปฏิบัติตามมาตรการป้องกัน
และแก้ไขผลกระทบสิ่งแวดล้อม
และมาตรการติดตามตรวจสอบผลกระทบสิ่งแวดล้อม

โครงการทำเหมืองแร่หินอ่อน ประทานบัตรที่ 30837/16513
ร่วมแผนผังโครงการทำเหมืองเดียวกันกับ
ประทานบัตรที่ 20836/16090

ห้างหุ้นส่วนจำกัด ศิลากำแพงเพชร

กรกฎาคม-ธันวาคม
2567

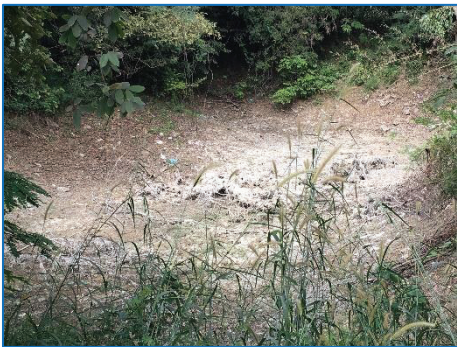
บ่อดักตะกอนทางด้านทิศเหนือของโครงการ (บ1)

รูปที่ 2-3: บ่อดักตะกอน

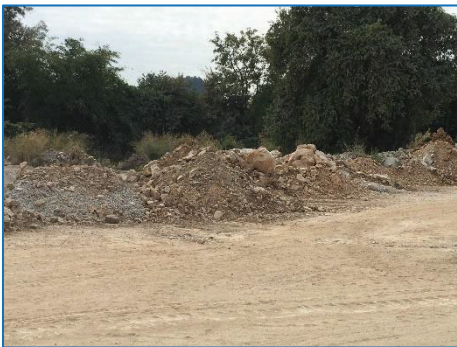
รูปที่ 2-4: พื้นที่ทิ้งดินหิน

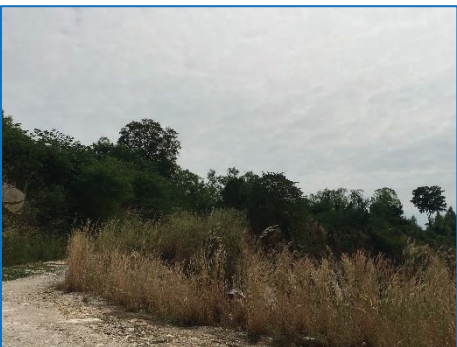
รูปที่ 2-6: พื้นที่เว้นไม่ทำเหมืองในระยะ 10 เมตร
จากแนวเขตพื้นที่โครงการ

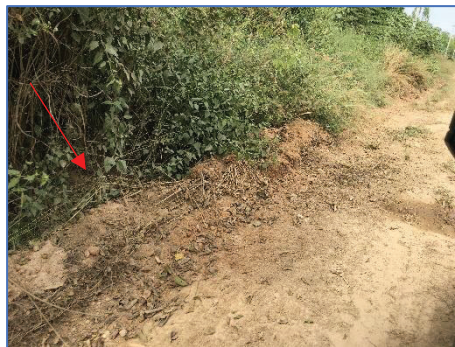
รูปที่ 2-9: ร่องระบายน้ำ

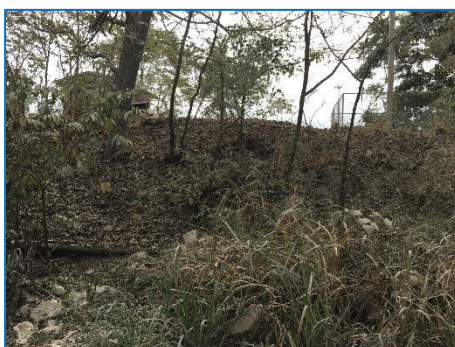
รูปที่ 2-11: การปลูกต้นไม้บนค้นทำนบดิน

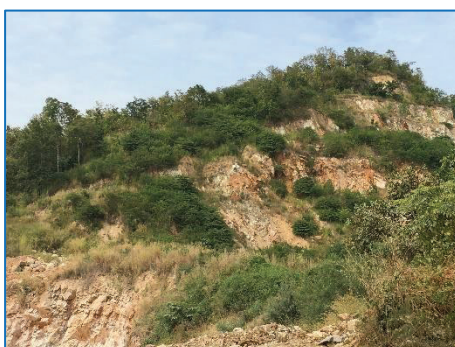
รูปที่ 2-13: พื้นที่ที่ไม่เกี่ยวข้องกับการทำเหมือง

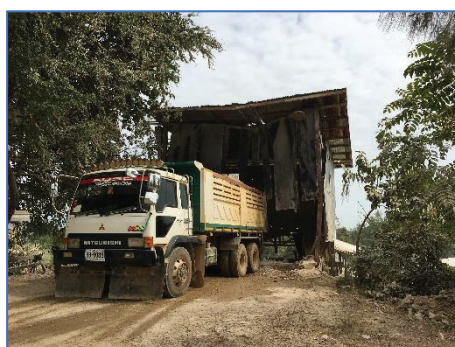
รูปที่ 2-15: การปิดคลุมยั้งรับหินใหญ่

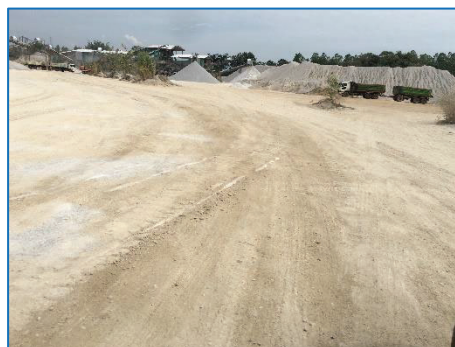
รูปที่ 2-21: ลานหินบดอัดแน่น

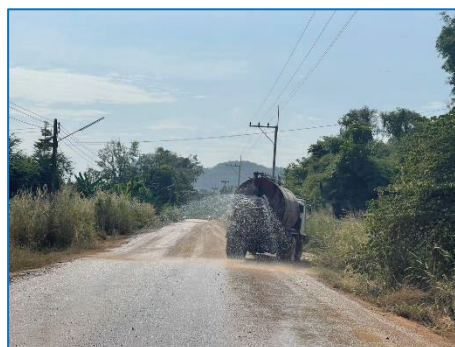
รูปที่ 2-23: การฉีดพรมน้ำบริเวณเส้นทางลำเลียงแร่

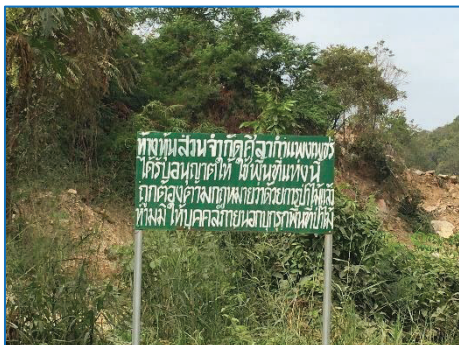
รูปที่ 2-28: ป้ายห้ามบุกรุกพื้นที่ป่า

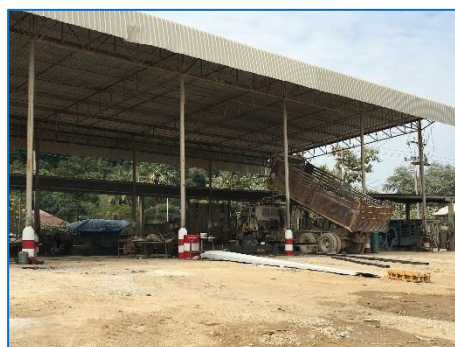
รูปที่ 2-34: โรงซ่อมบำรุง

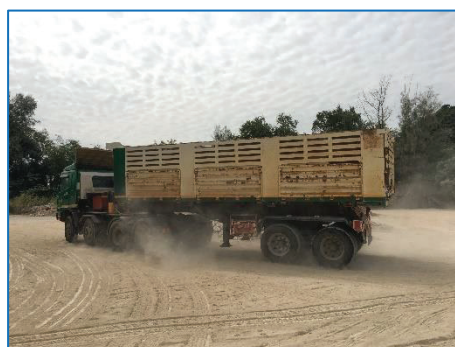
รูปที่ 2-36: สภาพรถบรรทุกแร่
