# ผลการปฏิบัติตามมาตรการป้องกันและแก้ไขผลกระทบสิ่งแวดล้อม

การดำเนินการโครงการ JW STATION@RAMINTRA จะก่อให้เกิดผลกระทบทั้งทางด้านบวกและด้านลบต่อทรัพยากรสิ่งแวดล้อม จำเป็นต้องมีมาตรการในการป้องกันและแก้ไขผลกระทบสิ่งแวดล้อม โดยมีการกำหนดจากการใช้ข้อมูลของการประเมินผลกระทบสิ่งแวดล้อมที่อาจเกิดขึ้นจากโครงการต่อทรัพยากรสิ่งแวดล้อมทั้งระยะก่อสร้างและระยะดำเนินการ ซึ่งมาตรการที่กำหนดขึ้นจะช่วยบรรเทาหรือลดระดับความรุนแรงของผลกระทบที่อาจเกิดขึ้นดังกล่าว การกำหนดมาตรการต้องอยู่ภายใต้เงื่อนไขที่สามารถปฏิบัติได้จริง เพื่อเป็นแนวทางในการแก้ไขและลดความรุนแรงของผลกระทบให้อยู่ในระดับที่ยอมรับได้

นิติบุคคลอาคารชุด เจดบลิว สเตชั่น แอท รามอินทรา ได้มอบหมายให้ บริษัท ซี เรด คอร์ปอเรชั่น จำกัด ดำเนินการติดตามตรวจสอบ ให้คำแนะนำ รวบรวมเอกสารและภาพถ่ายประกอบ เพื่อจัดทำรายงานผลการปฏิบัติตามมาตรการป้องกันและแก้ไขผลกระทบสิ่งแวดล้อม โครงการ JW STATION@RAMINTRA (ระยะดำเนินการ) ช่วงเดือนกรกฎาคม - ธันวาคม 2567 ตามที่กำหนดไว้ในรายงานการวิเคราะห์ผลกระทบสิ่งแวดล้อม ในประเด็นดังนี้

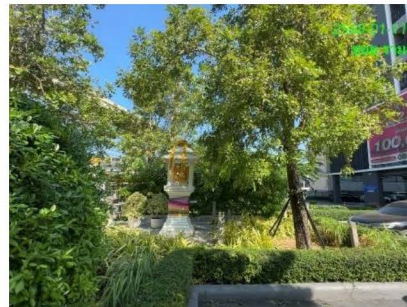
ภาพที่ 2-2 ต้นไม้ภายในโครงการและตลอดแนวเขตที่ดิน

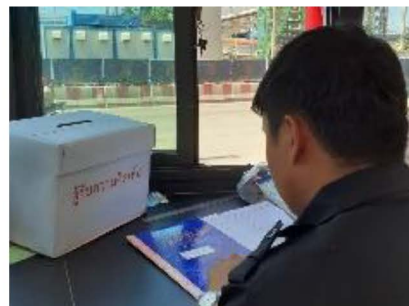
ภาพที่ 2-8 ผู้รับความคิดเห็น

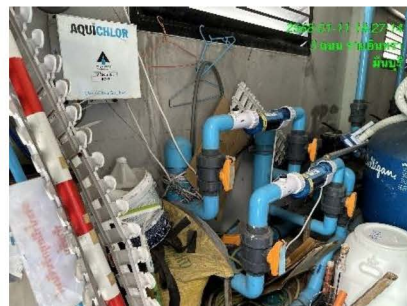
ภาพที่ 2-9 ภายในห้องเครื่องสูบน้ำของ  
สระว่ายน้ำ

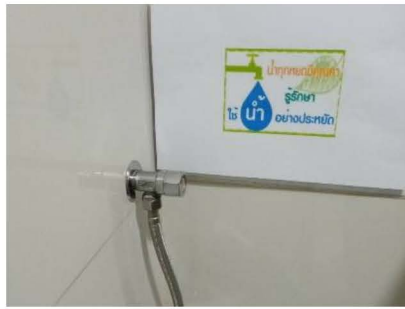
ภาพที่ 2-17 ป้ายรณรงค์ประหยัดน้ำ

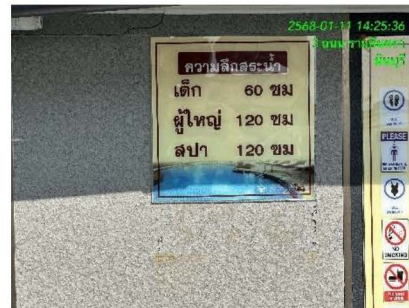
ภาพที่ 2-20 ป้ายบอกระยะความลึก  
ของสระว่ายน้ำ

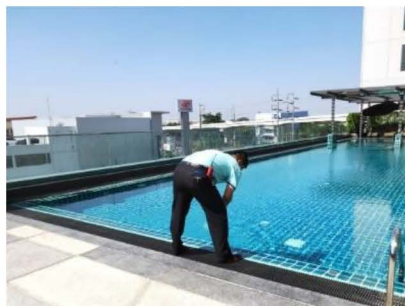
ภาพที่ 2-21 เจ้าหน้าที่ดูแลสระว่ายน้ำ

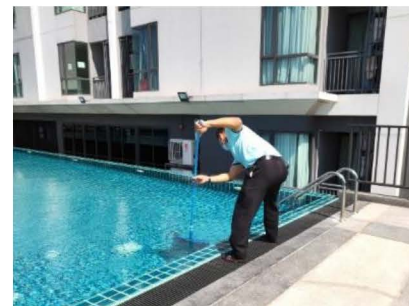
ภาพที่ 2-22 การดูแลรักษาความ  
สะอาดสระว่ายน้ำ

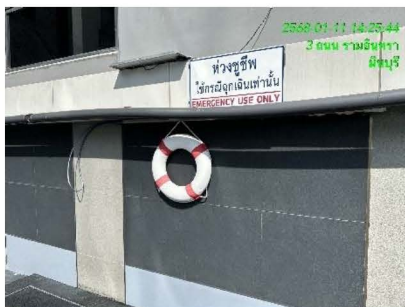
ภาพที่ 2-23 อุปกรณ์ประจำสระว่ายน้ำ

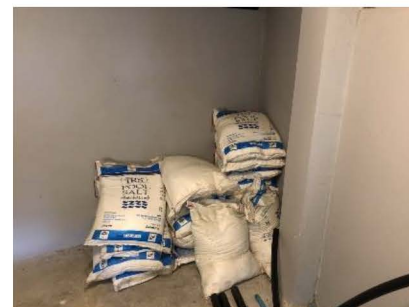
ภาพที่ 2-24 ใช้ระบบเกลือในการฆ่าเชื้อ  
โรคในสระว่ายน้ำ

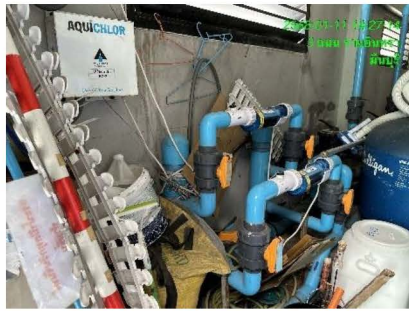
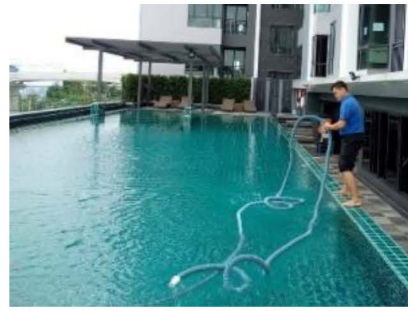
ภาพที่ 2-25 ระบบกรองน้ำของสระว่ายน้ำ ภาพที่ 2-26 การดูดตะกอน ล้างตะไคร่

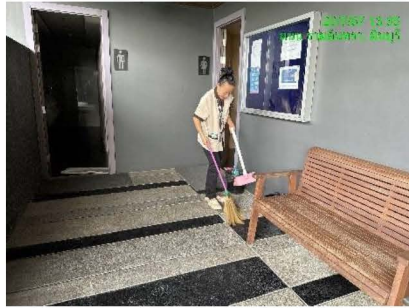
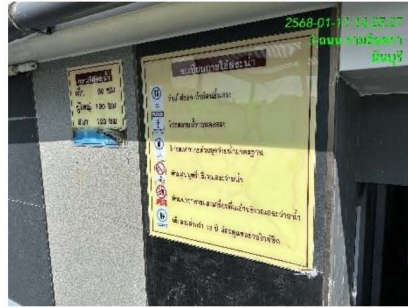
ภาพที่ 2-27 ทำความสะอาดบริเวณ สระว่ายน้ำ ภาพที่ 2-28 ป้ายแสดงกฎระเบียบการใช้สระว่ายน้ำ

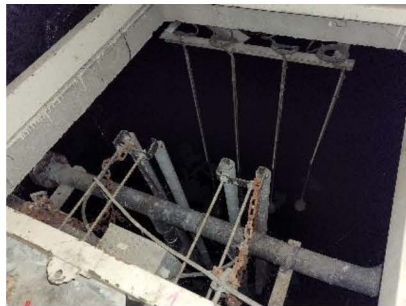
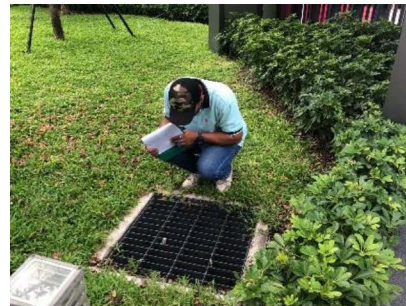
ภาพที่ 2-34 บ่อหน่วงน้ำ

ภาพที่ 2-35 ตรวจสอบฝาปิดพัก  
ด้านหน้าโครงการ

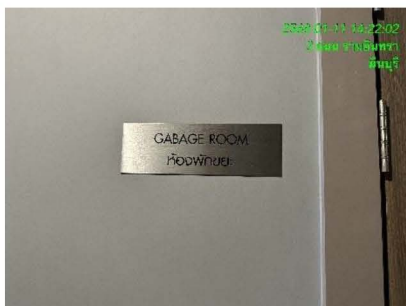
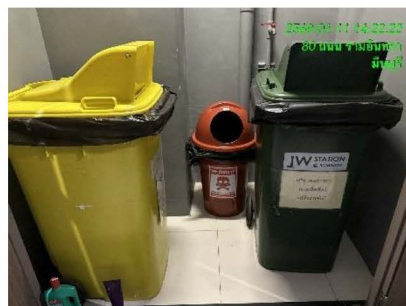
ภาพที่ 2-36 ห้องพักมูลฝอยในแต่ละชั้น

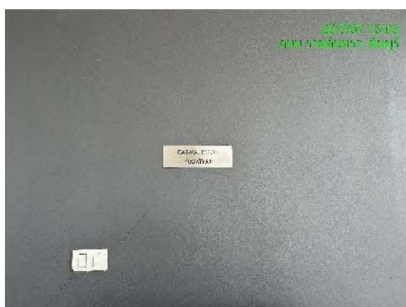
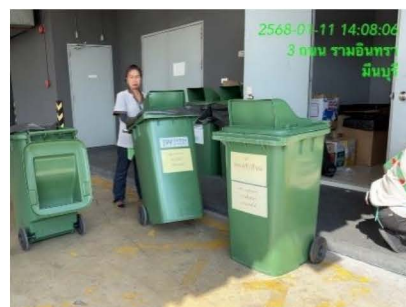
ภาพที่ 2-37 ห้องพักมูลฝอยรวม

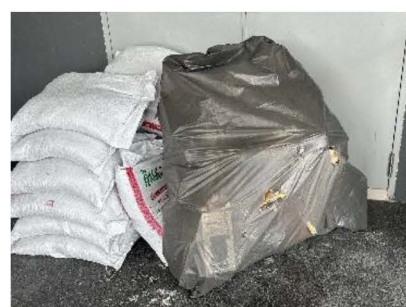
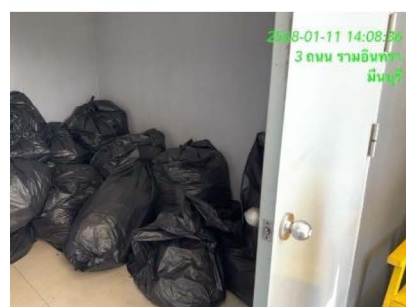
ภาพที่ 2-38 การคัดแยกมูลฝอยภายใน ภาพที่ 2-39 การจัดเก็บมูลฝอยภายใน  
ห้องพักมูลฝอยรวม

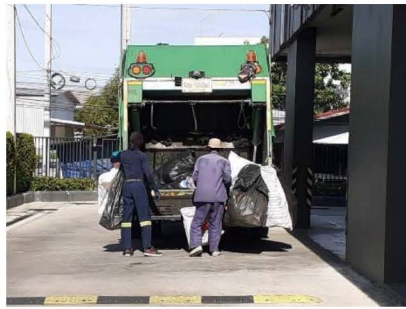
ภาพที่ 2-40 สำนักงานเขตมีนบุรีเข้ามา  
จัดเก็บมูลฝอยภายในโครงการเป็นประจำ

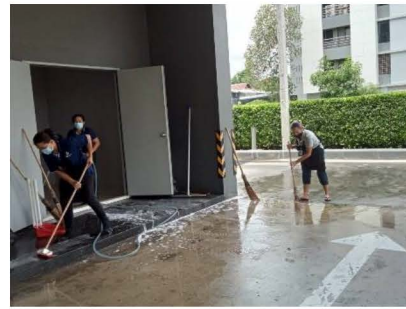
ภาพที่ 2-41 พนักงานล้างทำความสะอาด  
ส้วมห้องมูลฝอยรวมเป็นประจำ

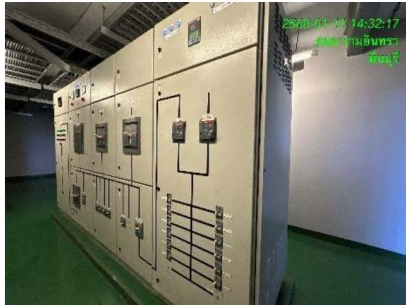
ภาพที่ 2-42 ระบบควบคุมไฟฟ้า

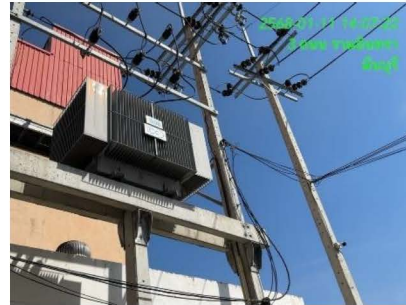
ภาพที่ 2-43 ระบบไฟฟ้าของโครงการ

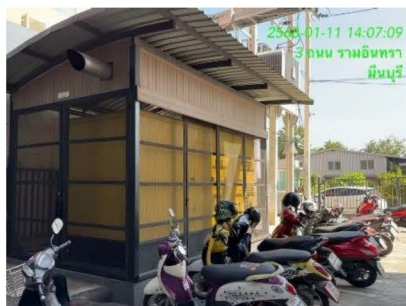
ภาพที่ 2-44 เครื่องกำเนิดไฟฟ้า

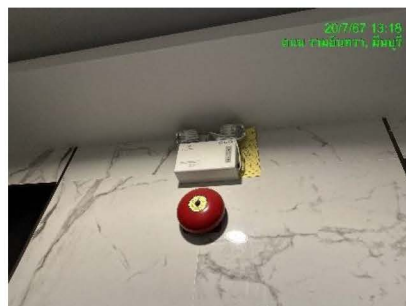
ภาพที่ 2-45 ระบบไฟฟ้า Emergency Light

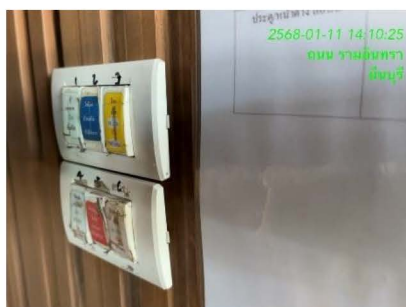
ภาพที่ 2-46 สวิตช์ควบคุมอุปกรณ์  
ไฟฟ้าแสงสว่างแบบแยกส่วน

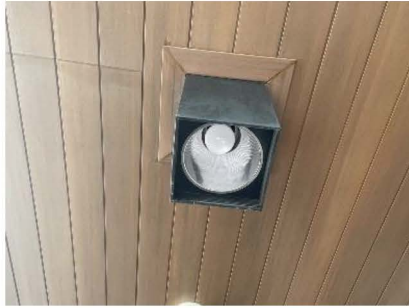
ภาพที่ 2-48 หลอดไฟประหยัดพลังงาน  
แบบ Light Emitting Diode (LED)

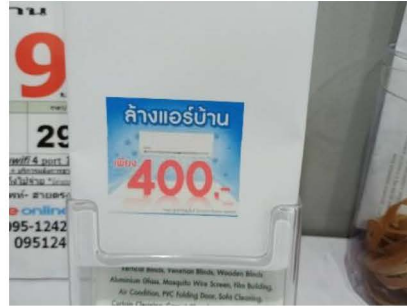
ภาพที่ 2-49 ประชาสัมพันธ์การ  
ให้บริการล้างแอร์

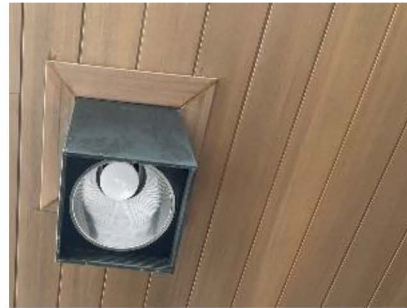
ภาพที่ 2-51 ติดตั้งหลอดไฟประหยัด  
พลังงาน

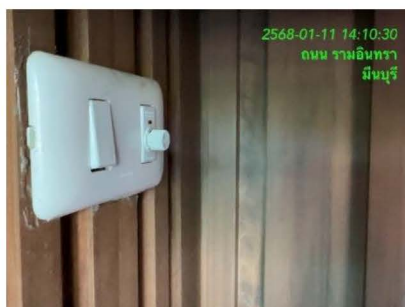
ภาพที่ 2-86 Dimmer

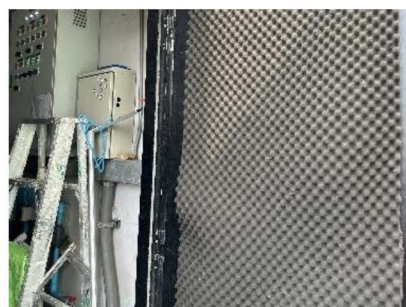
ภาพที่ 2-87 แผ่นดูดซับเสียงห้องเครื่อง  
สูบน้ำของสระว่ายน้ำ
