5. ผลการดำเนินการตามมาตรการป้องกันและแก้ไขผลกระทบสิ่งแวดล้อม
ตารางที่ 3 เปรียบเทียบมาตรการป้องกันและแก้ไขผลกระทบสิ่งแวดล้อมที่กำหนดไว้ในรายงานการวิเคราะห์ผลกระทบสิ่งแวดล้อม
โครงการ อาคารชุด คิว คอนโด สุขุมวิท ระยะเปิดดำเนินการ

รายงานผลการปฏิบัติตามมาตรการป้องกันแก้ไขผลกระทบสิ่งแวดล้อม และมาตรการติดตามตรวจสอบคุณภาพสิ่งแวดล้อม
โครงการ อาคารชุด คิว คอนโด สุขุมวิท ตั้งอยู่ เลขที่ 1 ซอยสุขุมวิท6 แขวงคลองเตย เขตคลองเตย กรุงเทพมหานคร

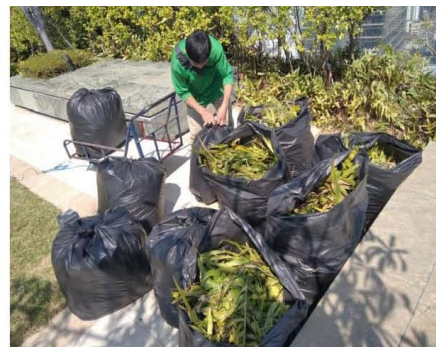
พื้นที่สีเขียวชั้น 9 พื้นดินมีความชุ่มชื้นตลอด

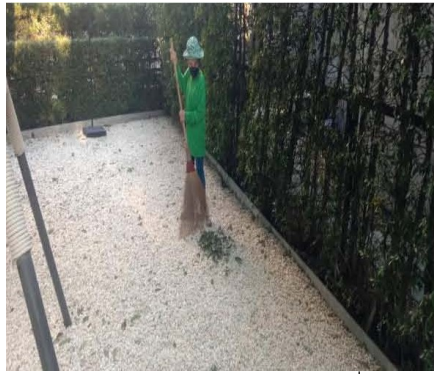
ภาพที่ 5-2 ปลุกไม้ยืนต้นริมรั้วโครงการ

4. ตัดแต่งกิ่งไม้ภายในโครงการอยู่เสมอ เพื่อป้องกันมิให้บริเวณรอบๆ ไปสู่พื้นที่บริเวณข้างเคียง	ตัดแต่งกิ่งไม้อยู่เสมอ ยังไม่พบว่ามีกิ่งไม้ยื่นรบกวนไปสู่อพื้นที่ข้างเคียง	-	ภาพที่ 5-2

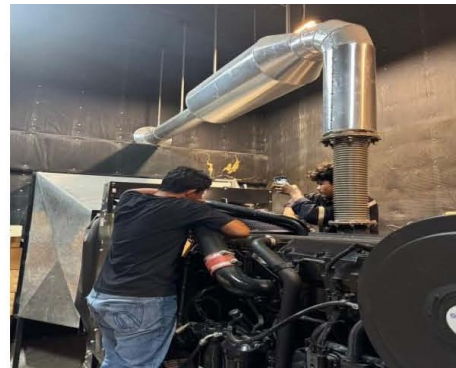
ภาพที่ 5-3 ห้องเครื่องไฟฟ้าสำรอง ดูแลตรวจสอบ และทดสอบให้อยู่ในสภาพดีพร้อมใช้งาน

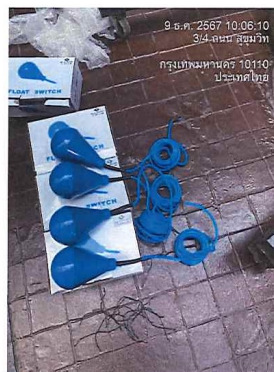
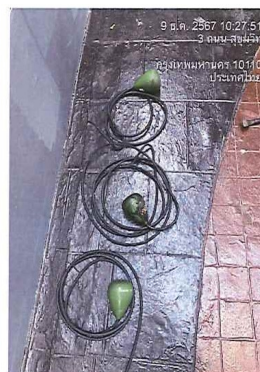
ภาพที่ 5-4 บริเวณที่ติดตั้งระบบบำบัดน้ำเสียรวม และการดูแลระบบบำบัดน้ำเสีย

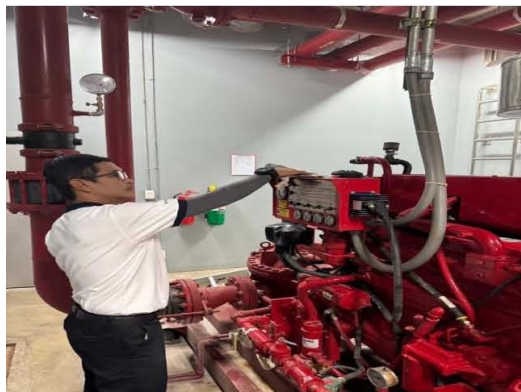
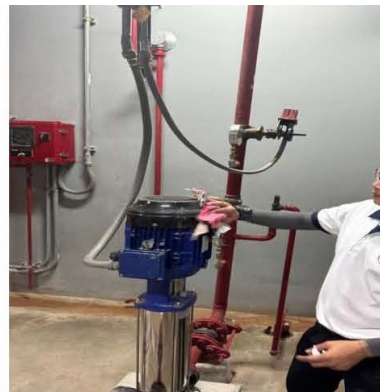
ภาพที่ 5-23 ห้องเครื่องปั้มน้ำดับเพลิง

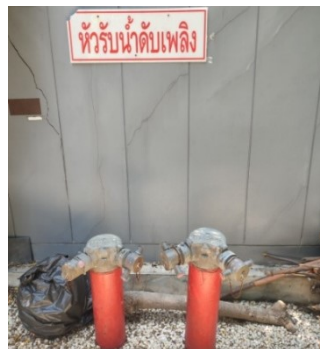
ภาพที่ 5-24 หัวรับน้ำดับเพลิงจากภายนอก

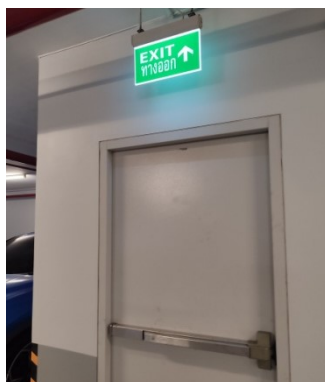
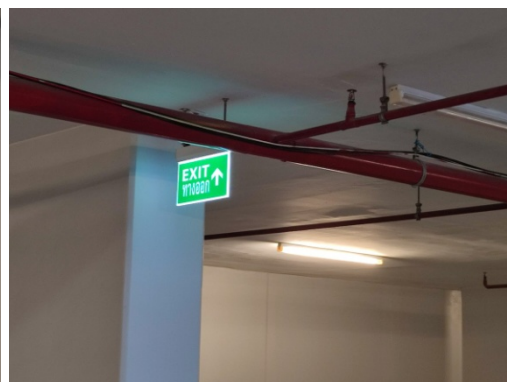
ภาพที่ 5-25 ประตูหนีไฟ และป้ายทางออกฉุกเฉิน

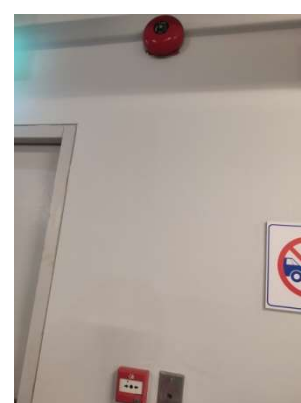
5-28 อุปกรณ์แจ้งเหตุและป้องกันอัคคีภัยและดับเพลิง

เครื่องตรวจจับควัน อุปกรณ์แจ้งเหตุหนีไฟ และเครื่องฟ่นละอองน้ำ

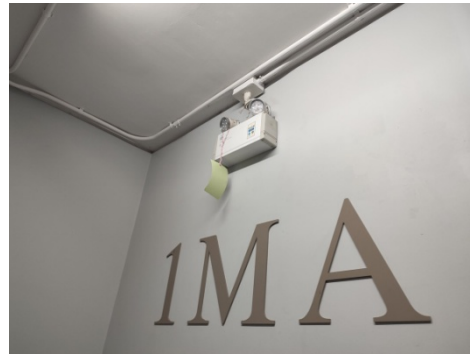
ระบบป้องกันอัคคีภัยและเตือนภัย ภายในห้องพักอาศัยและไฟฟ้าส่องสว่างฉุกเฉิน

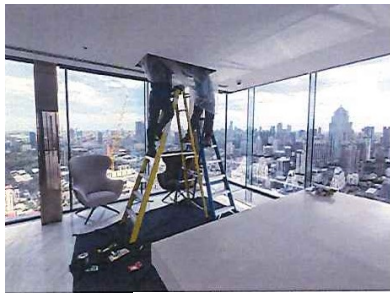
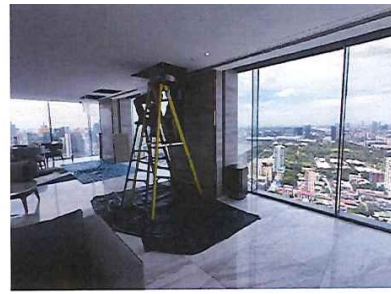
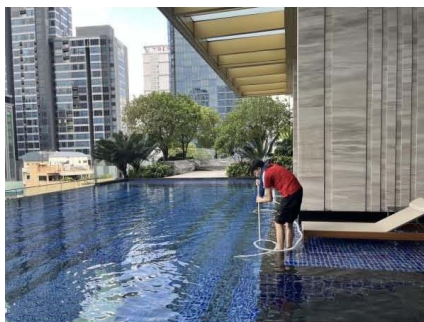
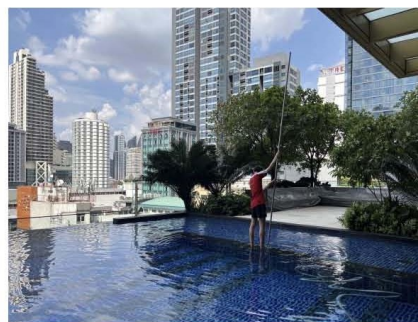
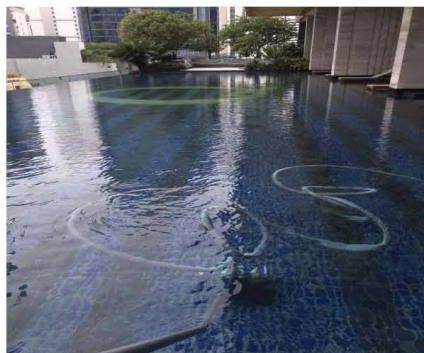
ภาพที่ 5-34 ล้างเครื่องปรับอากาศประจำปี และการทำความสะอาดสระว่ายน้ำ

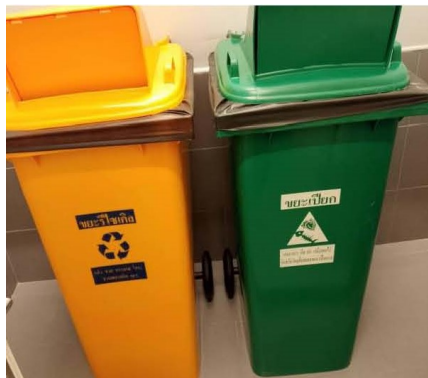
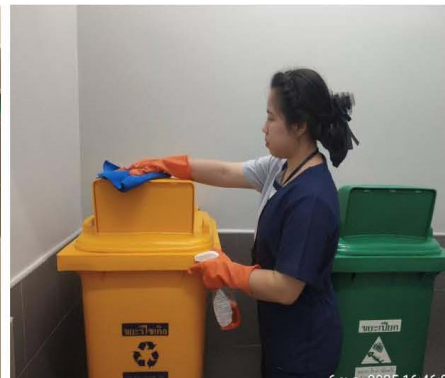
5-36 ล้างถังรองรับมูลฝอย

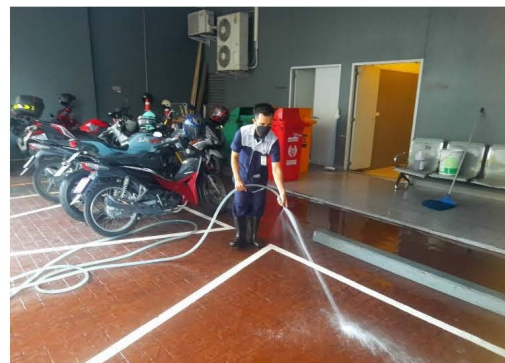
5-37 ล้างห้องพักมูลฝอยหลังจากที่มีการเก็บขนแล้ว

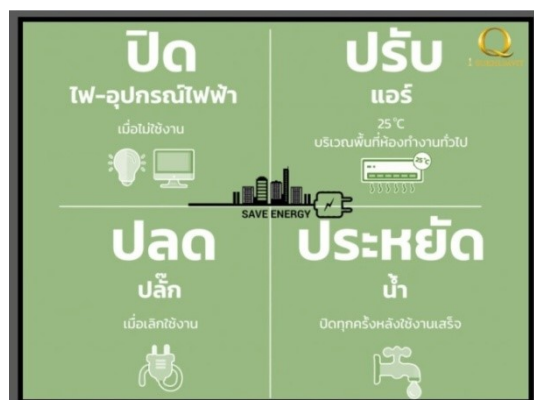
ภาพที่ 5-47 ติดป้ายรณรงค์ให้ประหยัดพลังงาน ติดไว้ที่บอร์ดประชาสัมพันธ์

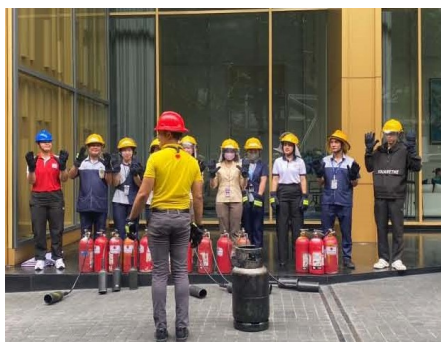
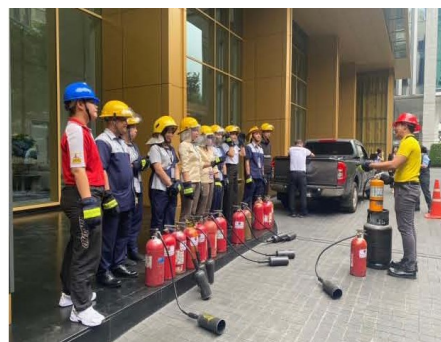
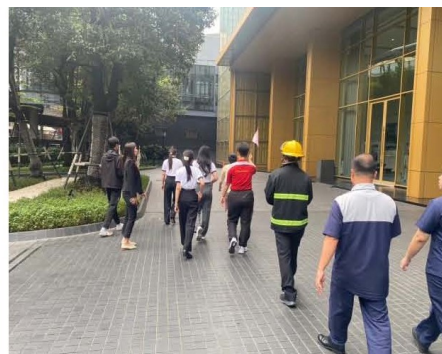
ภาพที่ 5-49 การซ้อมดับเพลิง ประจำปี 2567

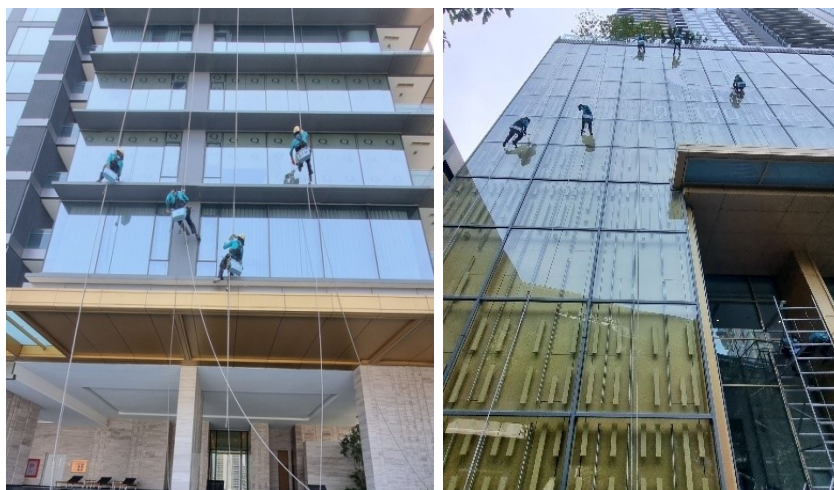
ภาพที่ 5-52 ทำความสะอาดกระจกอาคาร

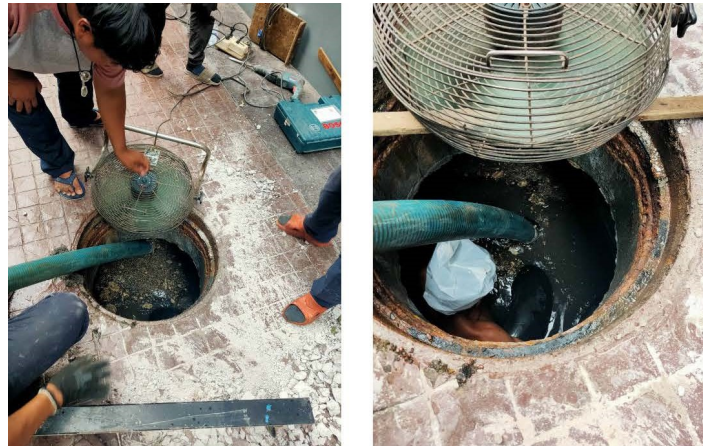
ภาพที่ 5-53 สูบตะกอนที่บ่อพักตะกอน และบ่อเกรอะ

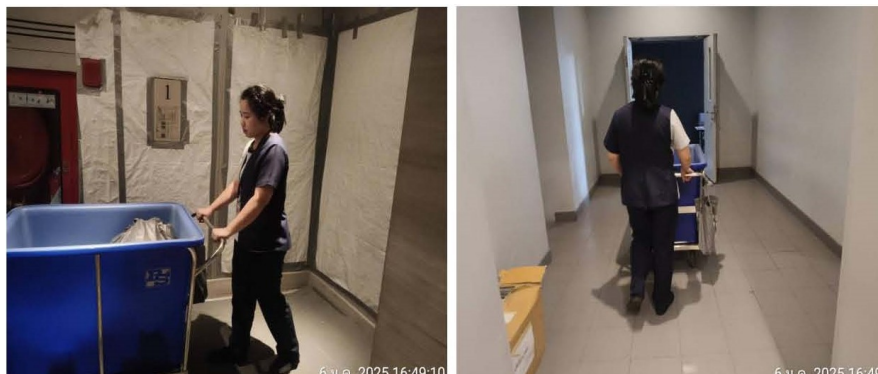
ภาพที่ 5-55 เจ้าหน้าที่เก็บขนมูลฝอย มีภาชนะและรถเข็นป้องกันถุงขยะตกหล่น

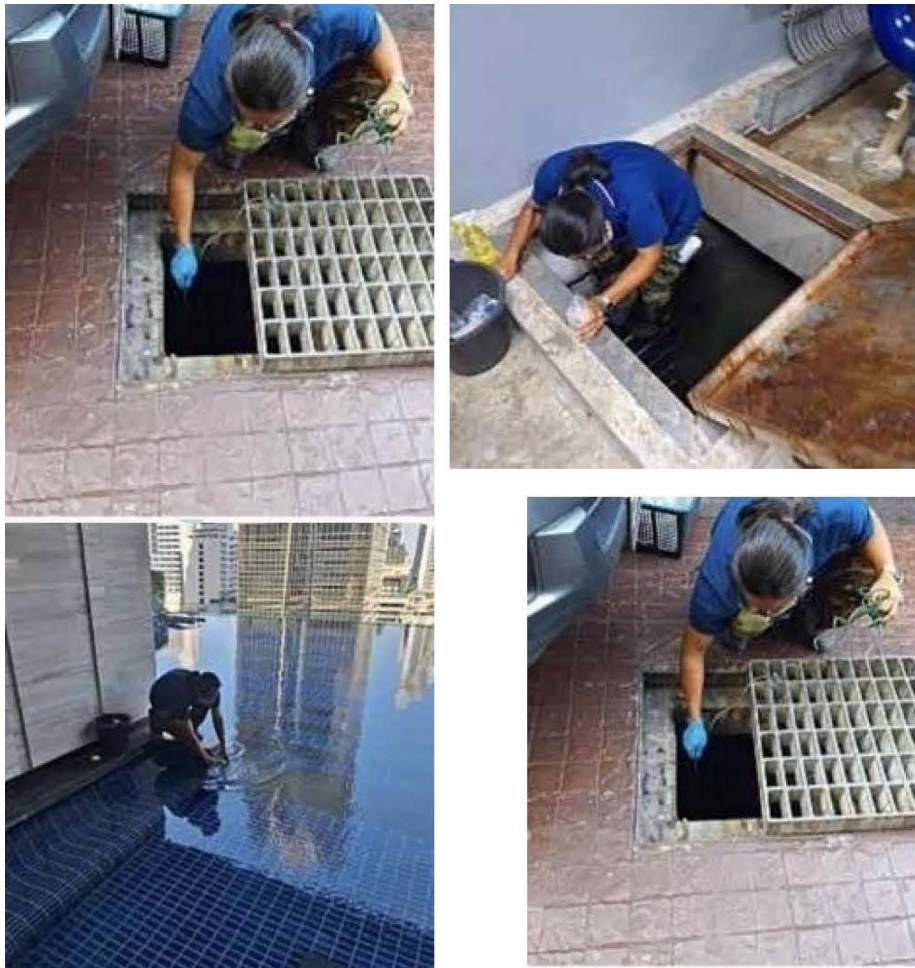
เก็บตัวอย่างน้ำทิ้งที่บ่อตรวจคุณภาพน้ำ และระบายน้ำ และถังสำรองน้ำใต้ดิน

ภาพที่ 6 การเก็บตัวอย่างน้ำเพื่อนำไปวิเคราะห์คุณภาพน้ำ
