5. ผลการดำเนินการตามมาตรการป้องกันและแก้ไขผลกระทบสิ่งแวดล้อม
ตารางที่ 2 เปรียบเทียบมาตรการป้องกันและแก้ไขผลกระทบสิ่งแวดล้อมที่กำหนดไว้ในรายงานการวิเคราะห์ผลกระทบสิ่งแวดล้อม
โครงการ สยาม เคมป็นสกี โฮเต็ล ระยะเปิดดำเนินการ

รายงานผลการปฏิบัติตามมาตรการป้องกันแก้ไขผลกระทบสิ่งแวดล้อม และมาตรการติดตามตรวจสอบคุณภาพสิ่งแวดล้อม
โครงการ สยามเคมปินสกี โฮเต็ล ตั้งอยู่ที่ ถนนพระราม1 แขวงปทุมวัน เขตปทุมวัน กรุงเทพมหานคร

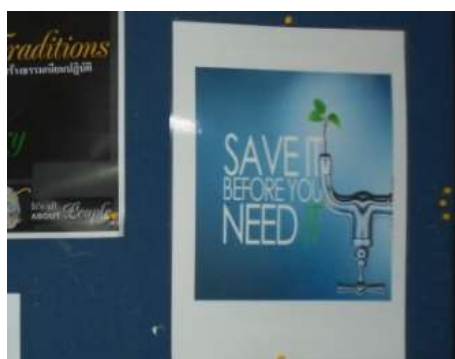
ภาพที่ 3-4 ป้ายรณรงค์ให้ประหยัดน้ำที่บอร์ดประชาสัมพันธ์น้ำห้องน้ำ

2. ส่งเสริมและประชาสัมพันธ์ให้มีการประหยัดน้ำแก่ลูกค้าและพนักงานและมีมาตรการที่จะนำน้ำทิ้งจากระบบบำบัด ไปใช้ประโยชน์ให้มากที่สุด เช่น รดน้ำต้นไม้ในสวนหย่อมของโครงการ เป็นต้น เพื่อลดปริมาณน้ำทิ้งลงสู่ท่อระบายน้ำ	ส่งเสริมนโยบายด้านการประหยัดน้ำให้กับพนักงานและผู้มาใช้บริการ ให้อย่างสม่ำเสมอ โดยติดป้ายรณรงค์ไว้ที่บอร์ดประชาสัมพันธ์	-	ภาพที่ 3-4

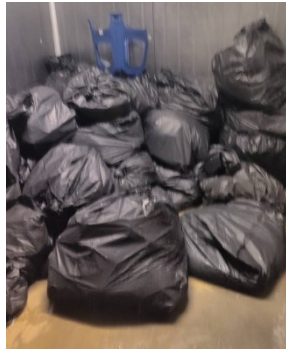
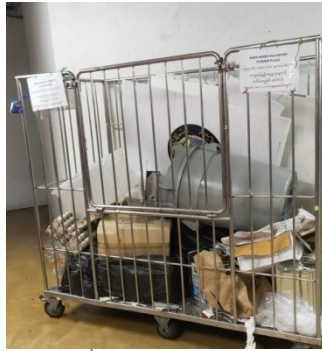
ภาพที่ 3-12 ห้องพัสดุโดยรวม

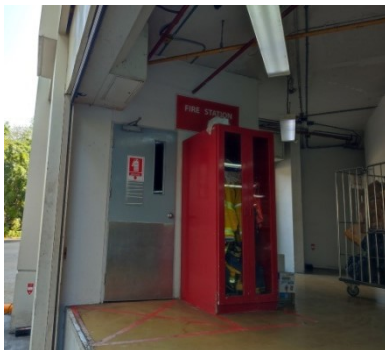
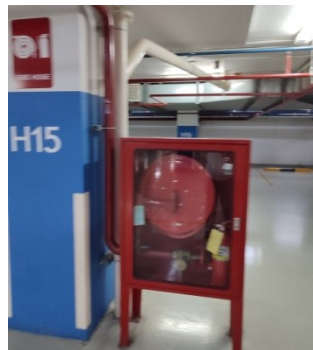
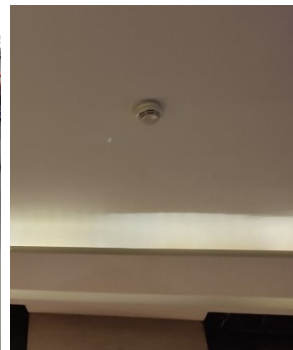
ตู้เก็บสายฉีดน้ำดับเพลิงพร้อมอุปกรณ์ ระบบท่อเย็น และสัญญาณแจ้งเตือนอัคคีภัย

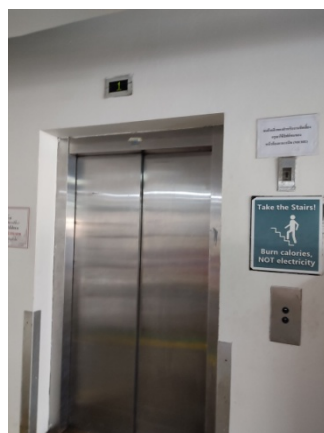
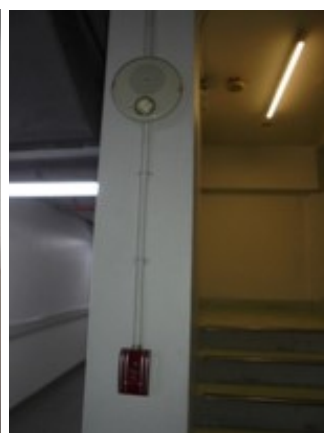
ภาพที่ 3-14 อุปกรณ์ป้องกันและเตือนอัคคีภัย

ลิฟต์ดับเพลิง เครื่องส่งสัญญาณโดยใช่มือดึง

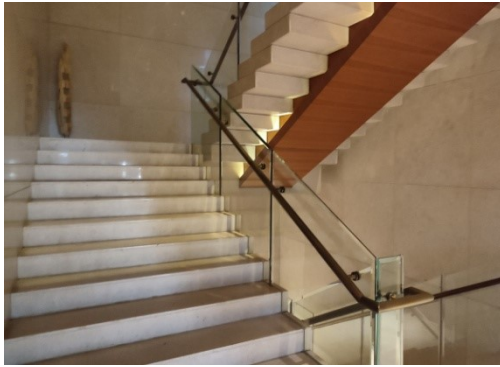
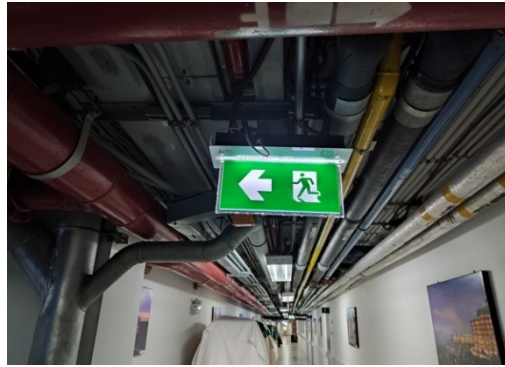
บันไดหนีไฟและป้ายบอกทางหนีไฟ

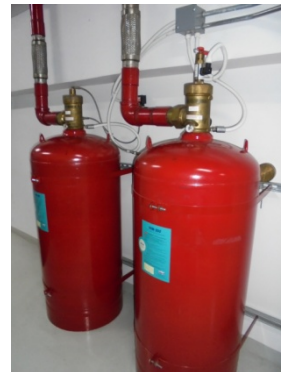
ถังดับเพลิงเคมีและระบบหัวกระจายน้ำดับเพลิงภายในห้องไฟฟ้า MDB

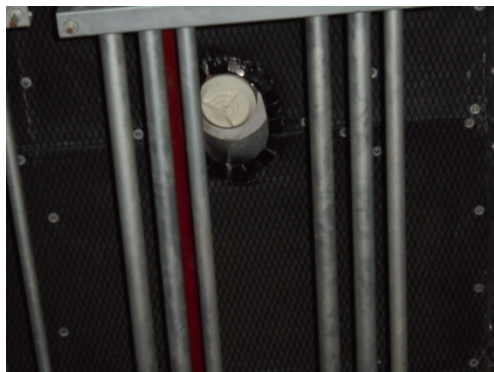
เครื่องตรวจจับความร้อนในห้องเครื่องกำเนิดไฟฟ้าฉุกเฉิน และเครื่องตรวจจับควันในห้องพักแขก

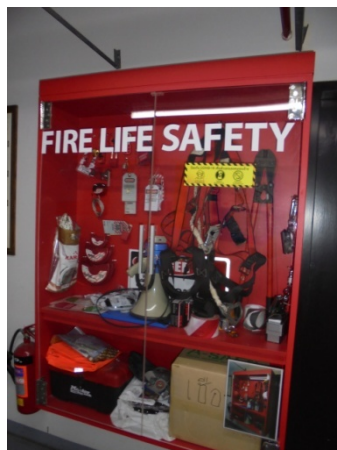
ตู้เก็บอุปกรณ์ผจญเพลิงและดับเพลิง
ภาพที่ 3-14 อุปกรณ์ป้องกันและเตือนอัคคีภัย (ต่อ)

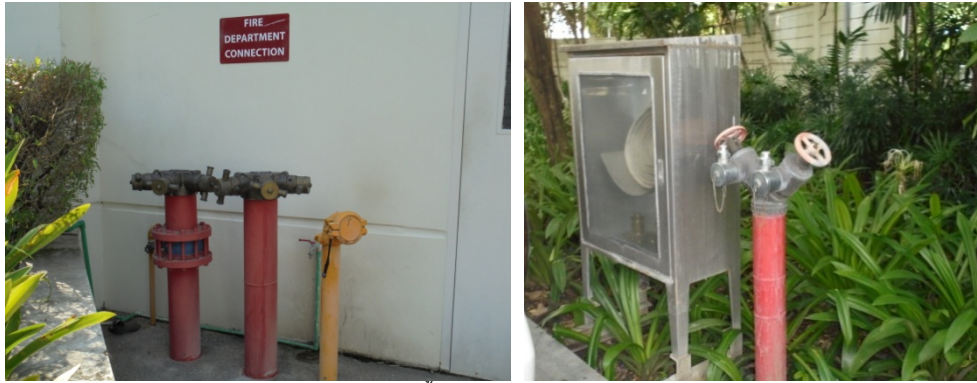
ภาพที่ 3-14 อุปกรณ์ป้องกันและเตือนอัคคีภัย (ต่อ)

หัวรับน้ำดับเพลิงจากภายนอก

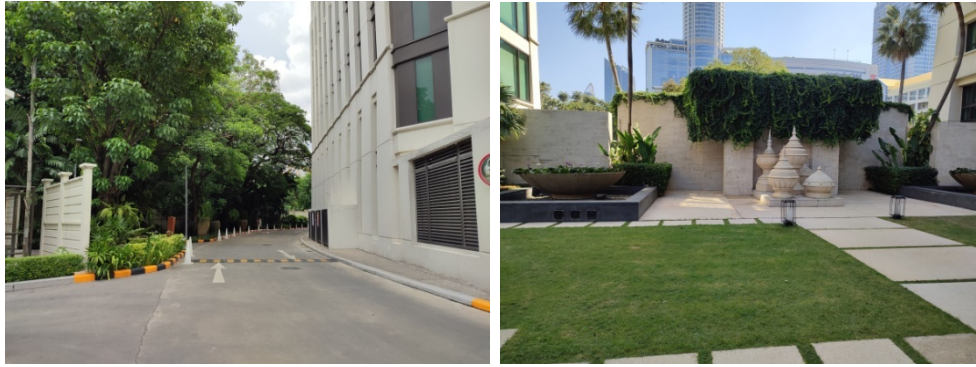
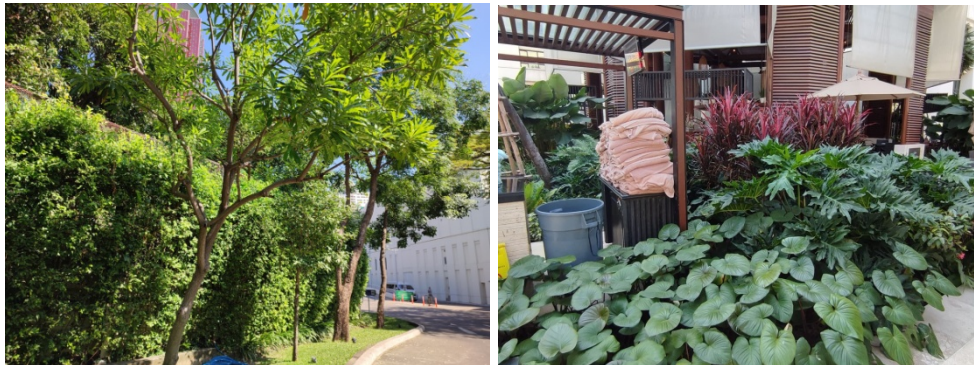
ภาพที่ 3-18 พื้นที่สีเขียวชั้นล่าง

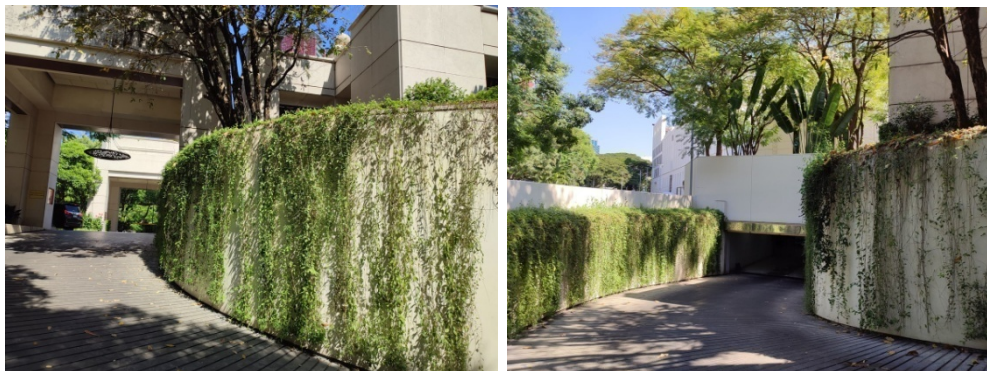
ภาพที่ 3-19 ปลูกไม้รั้วโครงการก่อนเข้าอาคารจอดรถ

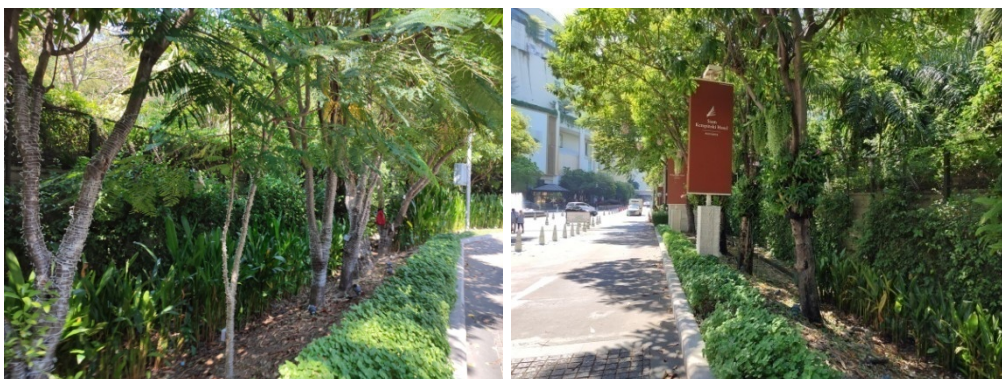
ภาพที่ 3-20 ปลูกต้นไม้สองแถว รั้วไม้ที่ติดกับวังสระปทุม

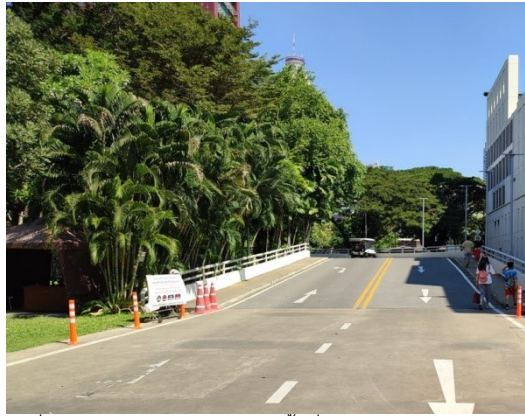
ภาพที่ 3-21 แนวต้นไม้ใหญ่ติดกับพื้นที่ชุมชนหลังวัดปทุมวนาราม

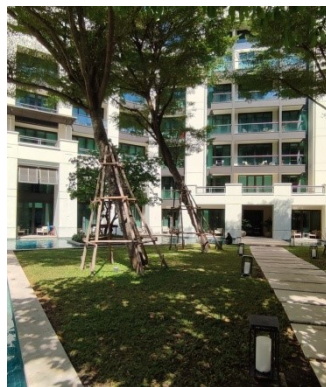
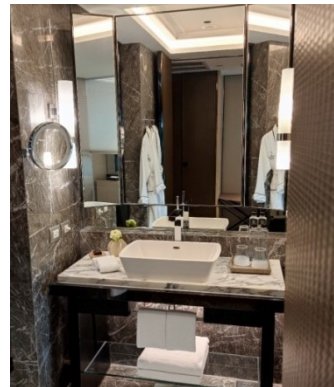
ภาพที่ 3-22 ใช้วัสดุตกแต่งภายนอกอาคารกลมกลืนกับพื้นที่สีเขียว และใช้สุขภัณฑ์ประหยัดน้ำ

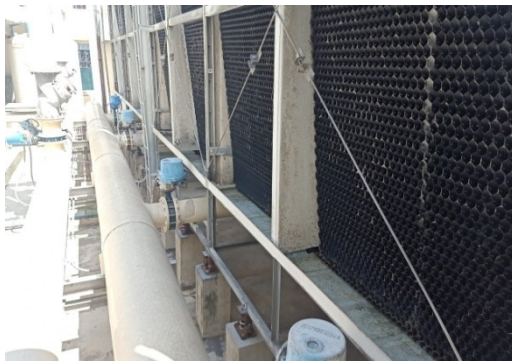
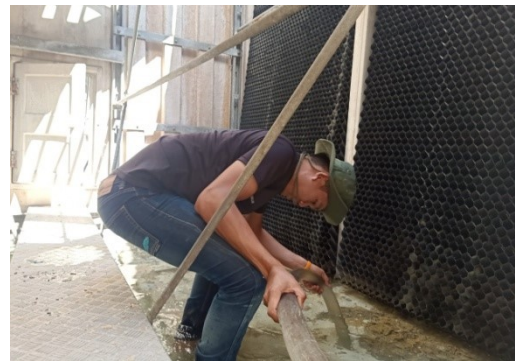
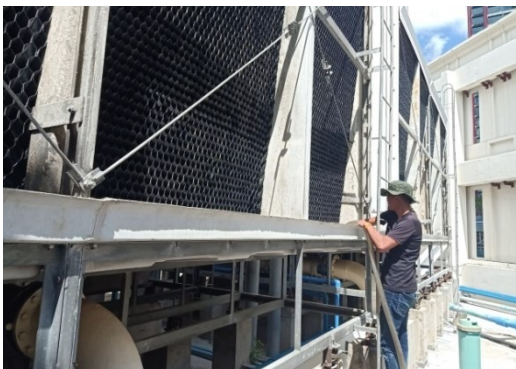
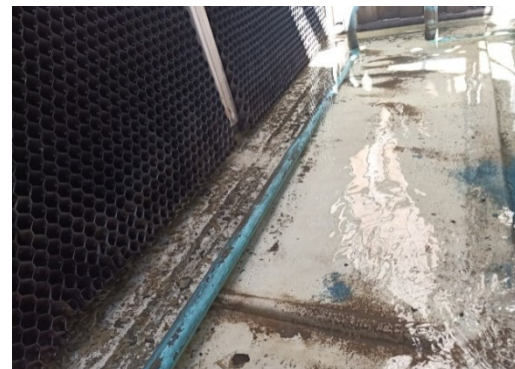
ภาพที่ 3-23 การดูแลหอฝึ่งเย็น ลักษณะตั้งอยู่กลางแจ้ง

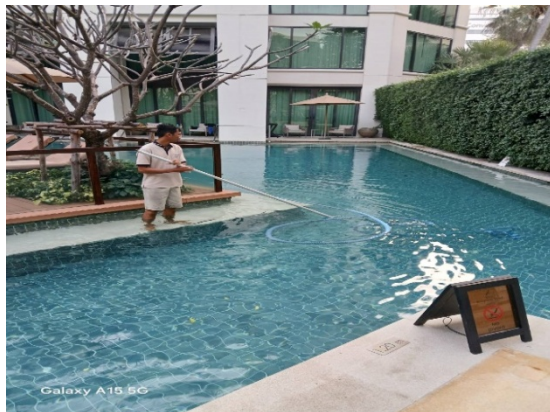
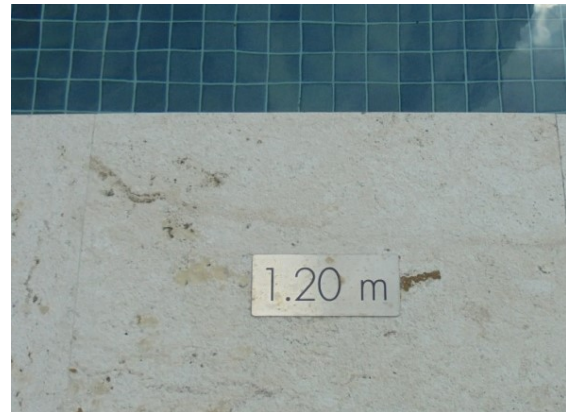
ภาพที่ 3-24 การดำเนินการด้านสระว่ายนํ้าปฏิบัติตามมาตรฐานของกรมอนามัยกระทรวงสาธารณสุข

มีระบบกรองน้ำ สภาพน้ำใส ไม่มีตะกอน ไม่มีเศษผง วางระบายนํ้าปิดมิดชิด และมีป้ายบอกระดับความลึกของน้ำ

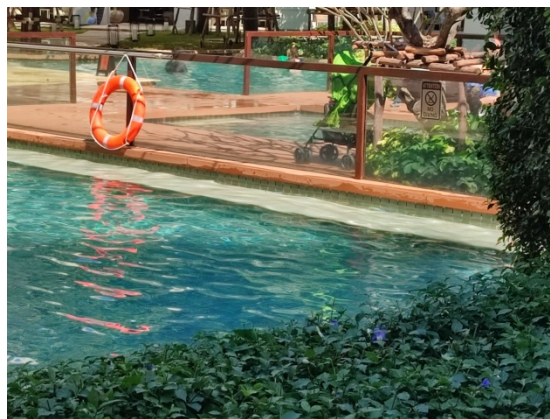
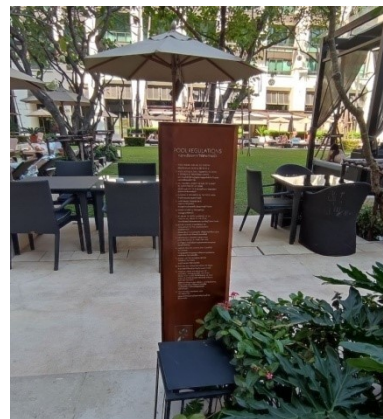
มีอุปกรณ์ช่วยชีวิต เช่น ไม้ช่วยชีวิตและห่วงยาง และป้ายกฎระเบียบการใช้สระว่ายนํ้า

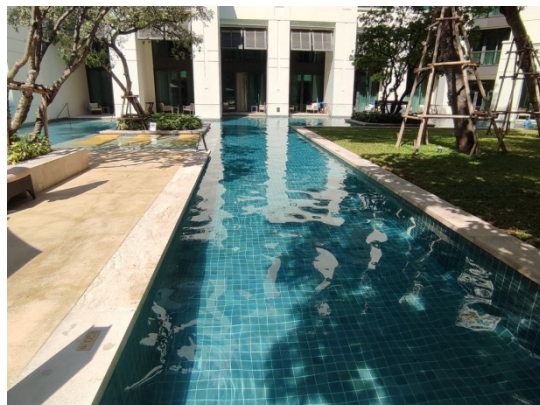
ทางเดินแห้ง ไม่มีน้ำขังแฉะ และทำด้วยวัสดุที่ไม่ลื่น

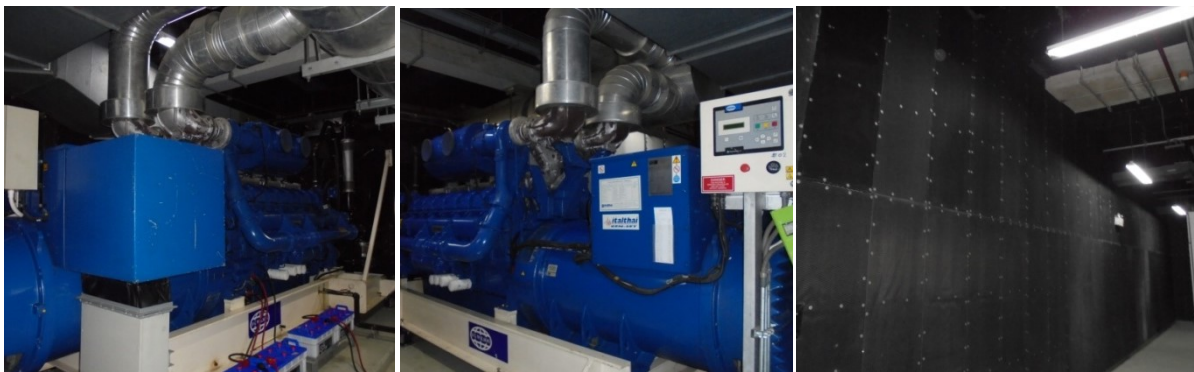
ที่ 3-26 ห้องเครื่องไฟฟ้าฉุกเฉินมีระบบขนวนป้องกันเสียงดัง ปล่องไอเสีย และเครื่องตรวจจับความร้อน

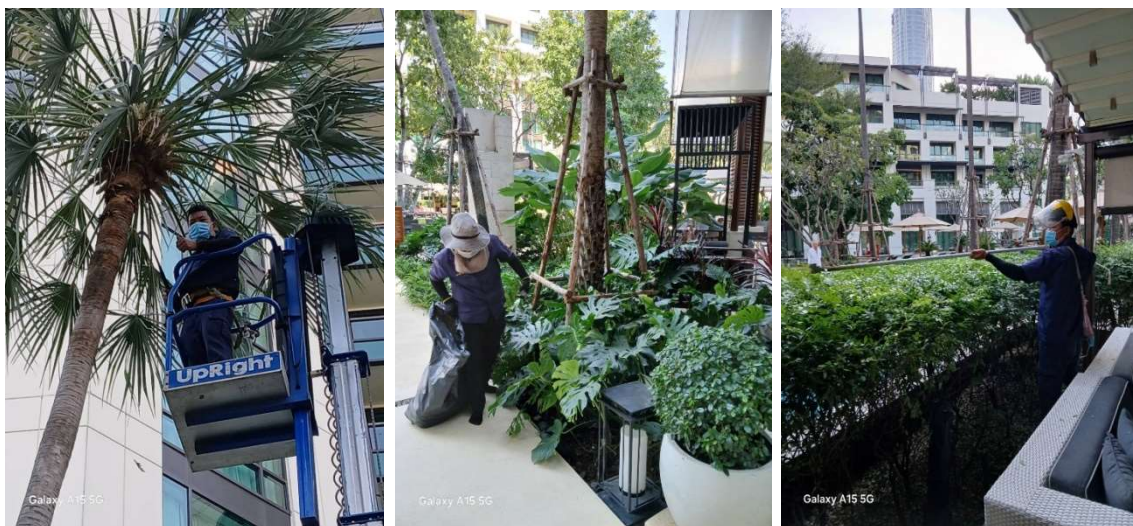
ภาพที่ 3-28 ตัดกิ่งไม้ ดูแลไม้ให้มีกิ่งหักโค่น และไม่ให้ทรงพุ่มยื่นไปยังพื้นที่ข้างเคียง และดูแลรดน้ำใส่ปุ๋ยมีความเจริญเติบโตดีมีทรงพุ่ม
สวยงาม

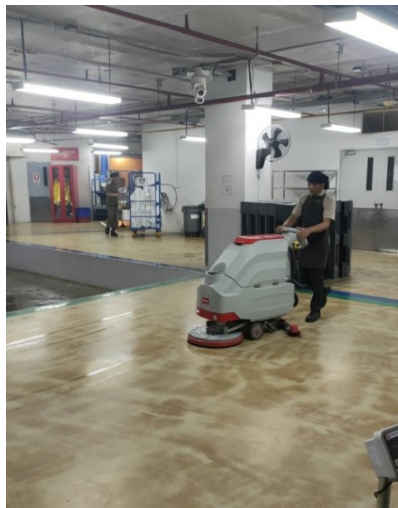
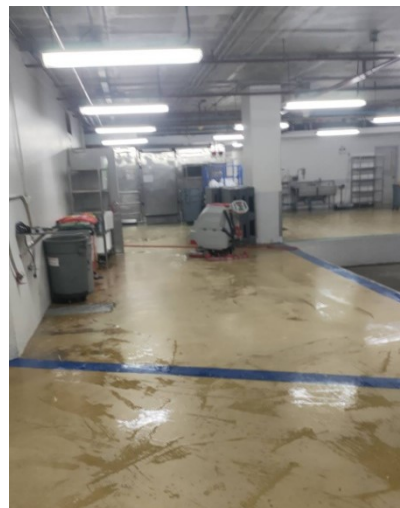
ภาพที่ 3-31 ล้างทำความสะอาดพื้นทางเดินไม่มีฝุ่นละอองสะสม

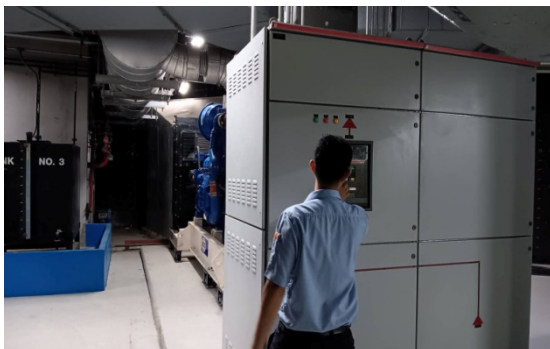
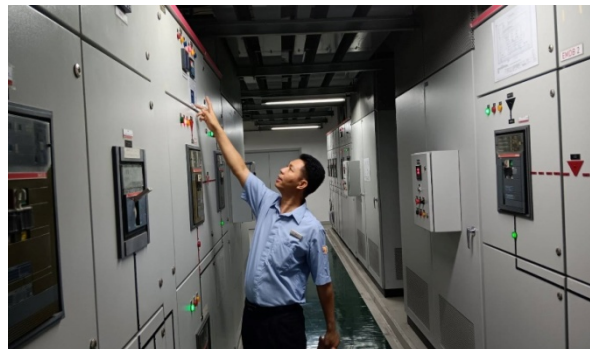
ภาพที่ 3-33 ตรวจสอบดูแลรักษาระบบจ่ายไฟฟ้าปกติ

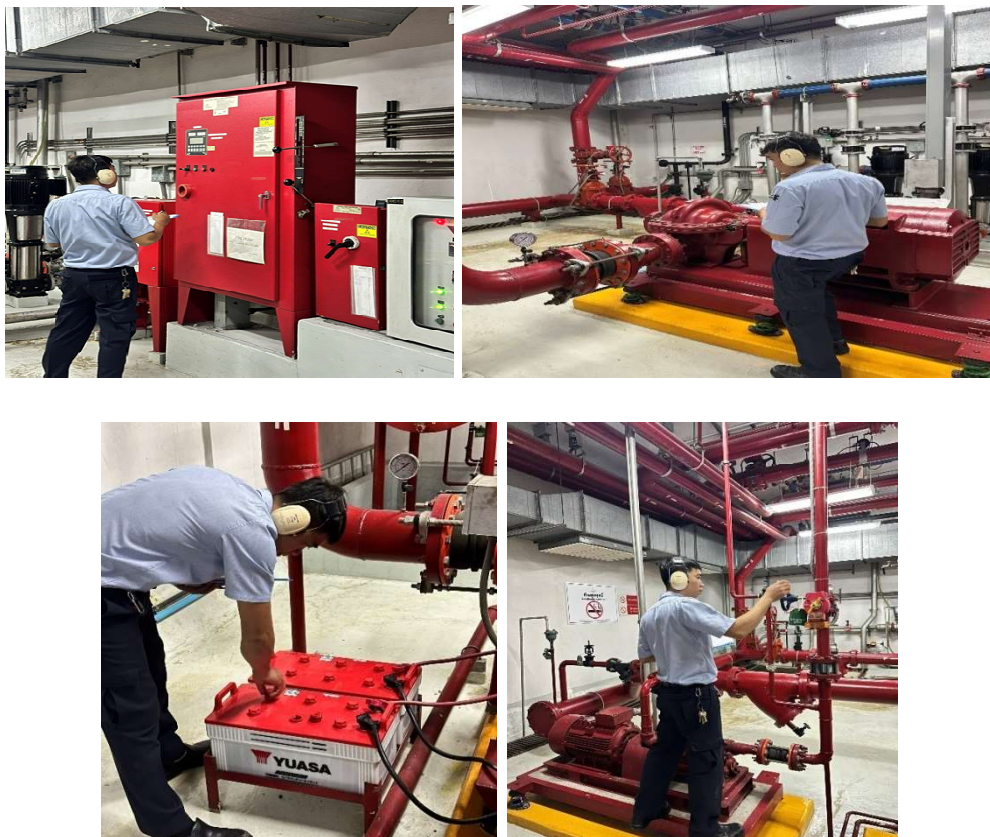
ภาพที่ 3-36 ตรวจสอบดูแลซ่อมบำรุงระบบสูบน้ำดับเพลิง (Fire Pump)

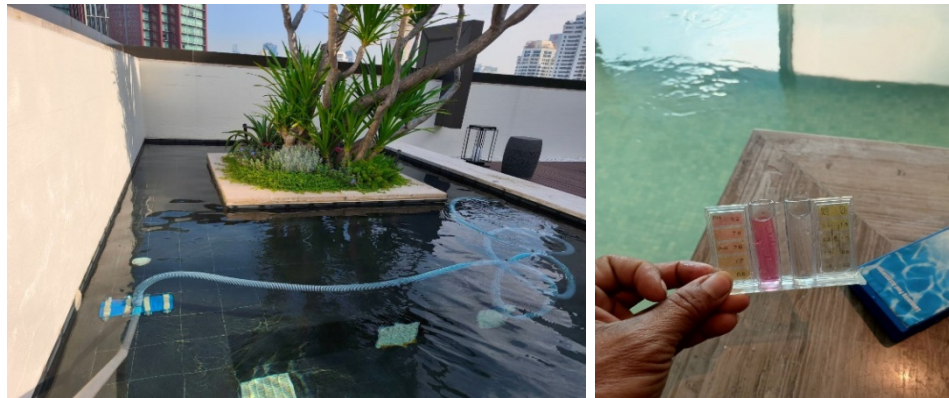
ภาพที่ 3-38 ดูแลรักษาสระว่าน้ำและตรวจวัดค่า pH , Chlorine Free เป็นประจำทุกวัน

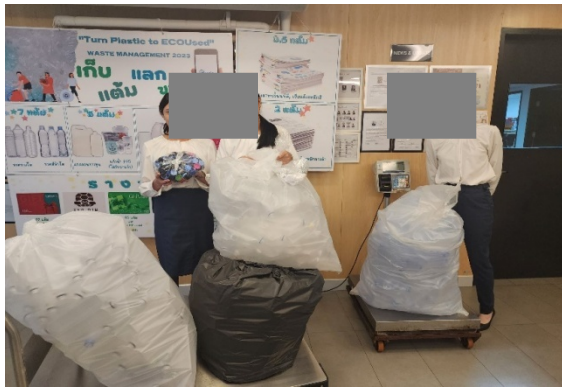
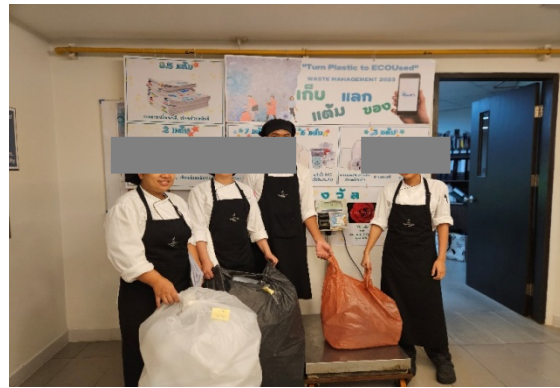
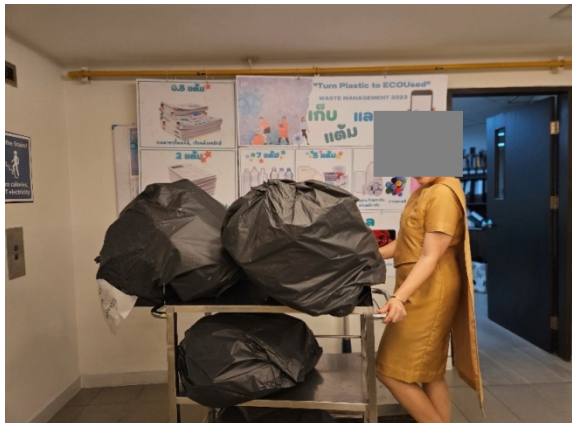
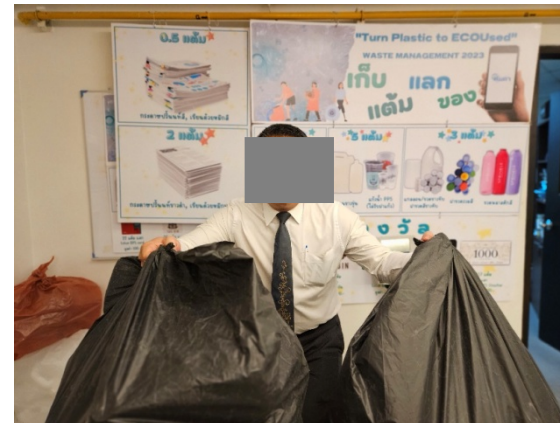
ภาพที่ 3-40 โครงการส่งเสริมให้พนักงานคัดแยกและจัดการขยะภายในสำนักงาน

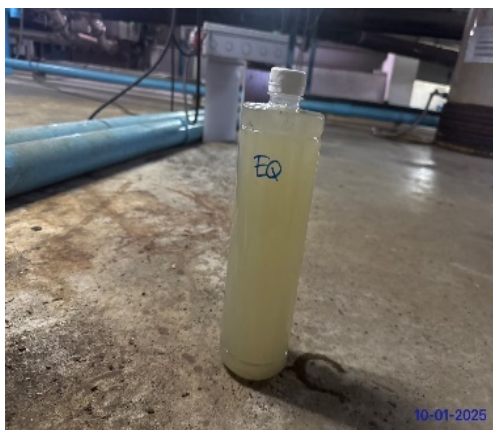
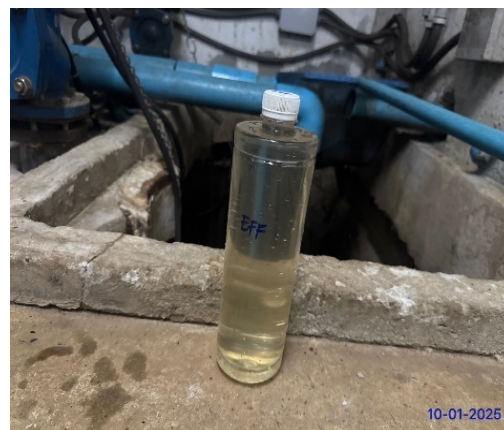
ภาพที่ 4 เก็บตัวอย่างน้ำ

เก็บตัวอย่างน้ำเพื่อปรับสมดุลและบ่อตรวจคุณภาพน้ำทิ้ง
