รายงานผลการปฏิบัติตามมาตรการป้องกันและแก้ไขผลกระทบสิ่งแวดล้อม
และมาตรการติดตามตรวจสอบผลกระทบสิ่งแวดล้อม
โครงการโบบี ทาวเวอร์ (ระยะดำเนินการ)
ตั้งอยู่เลขที่ 488 ถนนกรุงเกษม แขวงคลองมหานาค เขตป้อมปราบศัตรูพ่าย กรุงเทพมหานคร
ของนิติบุคคลอาคารชุดโบบีทาวเวอร์ นิติบุคคลอาคารชุดโบบีทาวเวอร์ 2
และบริษัท พรหมมหาราช พัฒนาที่ดิน จำกัด และโรงแรมปรีณัฒนา
สำนักงานตั้งอยู่เลขที่ 488 และ 498 ถนนดำรงรักษ์ แขวงคลองมหานาค
เขตป้อมปราบศัตรูพ่าย กรุงเทพมหานคร 10100

เดือนกรกฎาคม – ธันวาคม 2567

ฉบับปิดข้อมูล

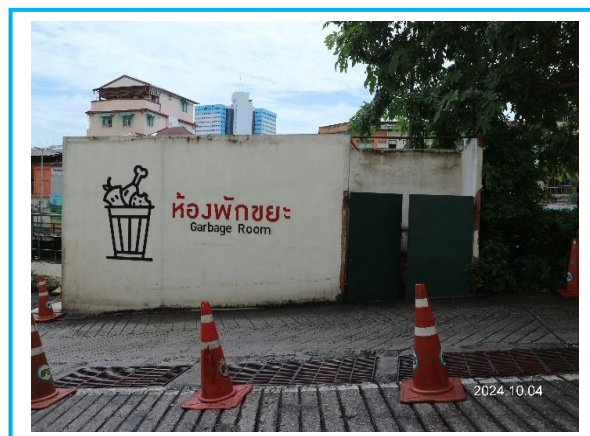
รูปที่ 2.5-5 ห้องพักขยะรวมด้านทิศใต้
ของโครงการ

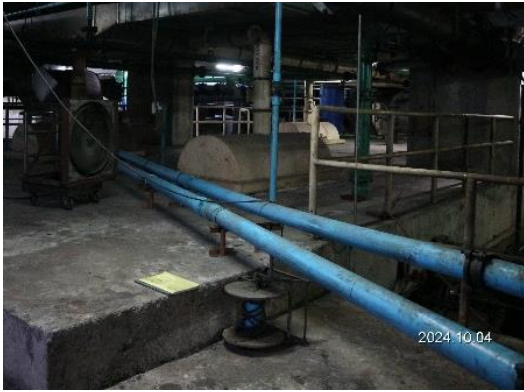
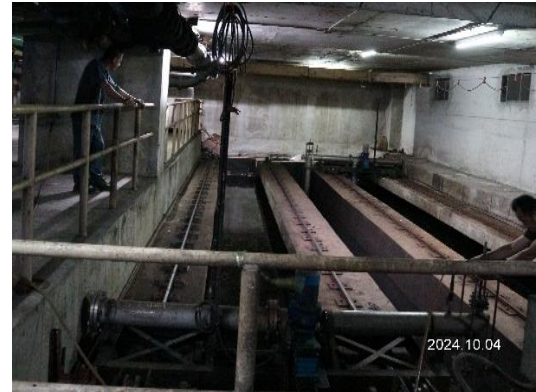
รูปที่ 3-8 ระบบบำบัดน้ำเสียของโครงการ

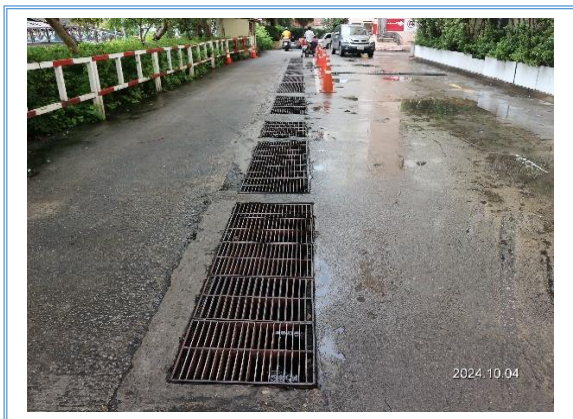
รูปที่ 3-16 รางระบายน้ำของโครงการ

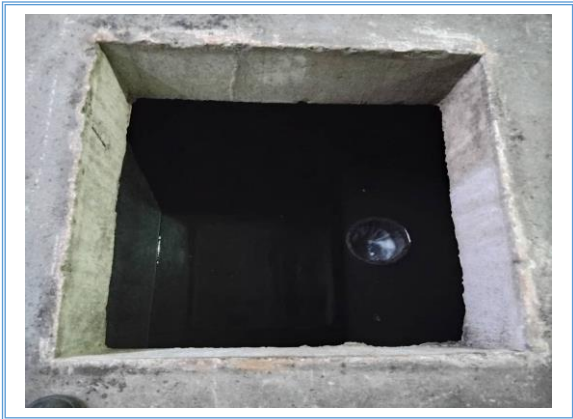
รูปที่ 3-18 Weir บริเวณบ่อพักน้ำบ่อสุดท้ายก่อนระบาย
ออกไปยังท่อระบายน้ำของ ททท.

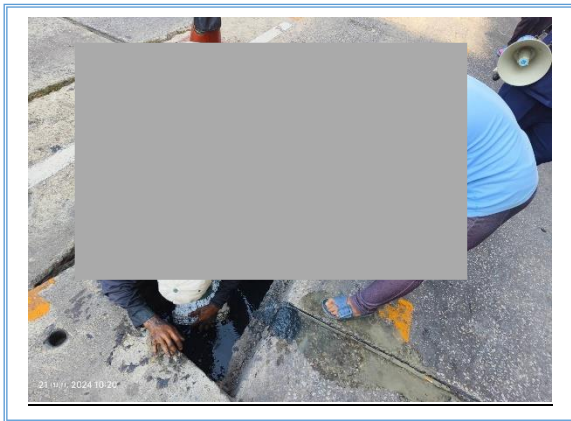
รูปที่ 3-19 การลอกท่อระบายน้ำของโครงการ

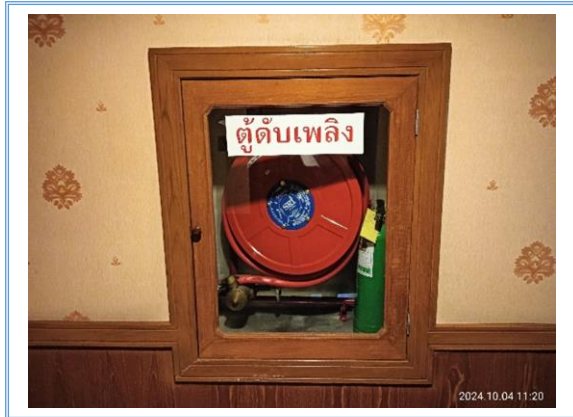
รูปที่ 3-64 หน่วยดับเพลิงและกู้ภัย

4. การป้องกันอัคคีภัย	- ตรวจสอบความพร้อมของระบบป้องกันอัคคีภัย	- ประสิทธิภาพของอุปกรณ์ป้องกันอัคคีภัย	ทุก ๆ 1 ปี/ครั้ง ตลอดระยะเวลาเปิดดำเนินการ	- ทางโครงการมีเจ้าหน้าที่หน่วยดับเพลิงและกู้ภัยประจำโครงการทำการตรวจสอบประสิทธิภาพของอุปกรณ์ป้องกันอัคคีภัยเป็นประจำทุกเดือน	-	รูปที่ 3-64
