รายงานผลการปฏิบัติตามมาตรการป้องกันและแก้ไขผลกระทบสิ่งแวดล้อม  
และมาตรการติดตามตรวจสอบผลกระทบสิ่งแวดล้อม

ระยะดำเนินการ (ช่วงเดือนกรกฎาคมถึงธันวาคม พ.ศ. 2567)

## โครงการโรงแรม แซนด์ดูนส์ เจ้าหลาว บีช รีสอร์ท หาดเจ้าหลาว ตำบลคลองขุด อำเภอท่าใหม่ จังหวัดจันทบุรี

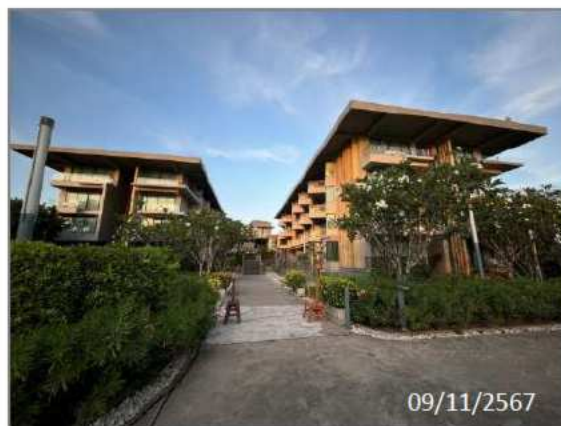
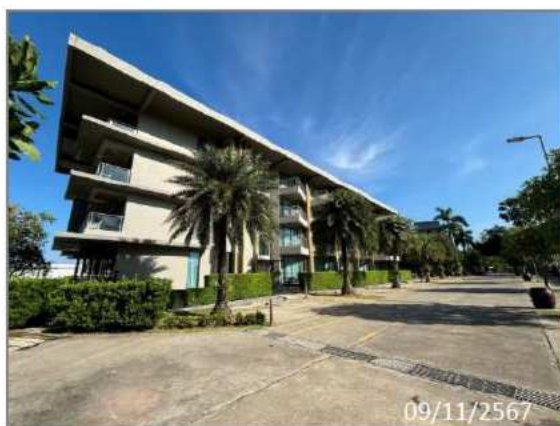
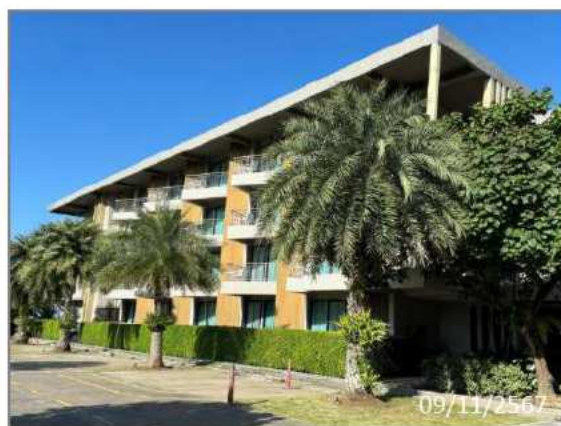
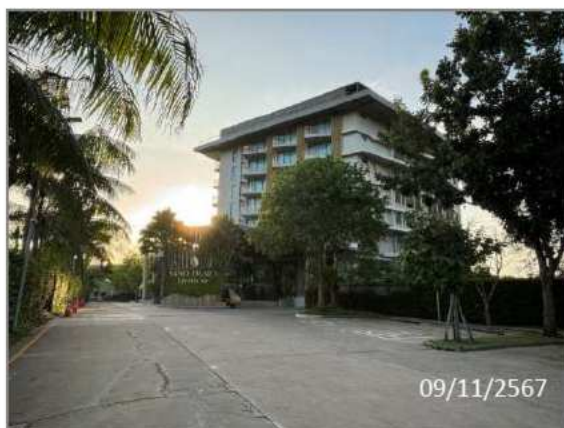
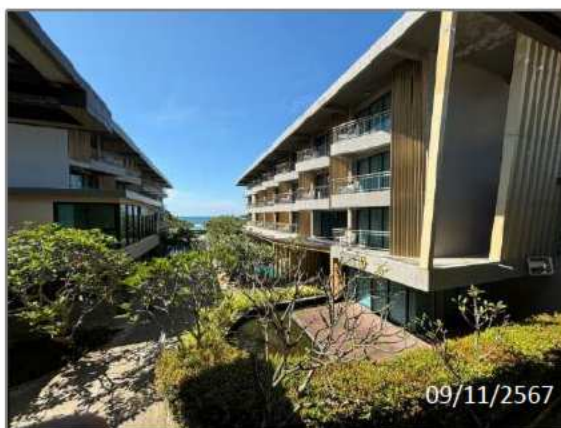
ภาพที่ 3-1 : อาคารภายในพื้นที่โครงการใช้สีหลักที่กลมกลืนกับสภาพแวดล้อม

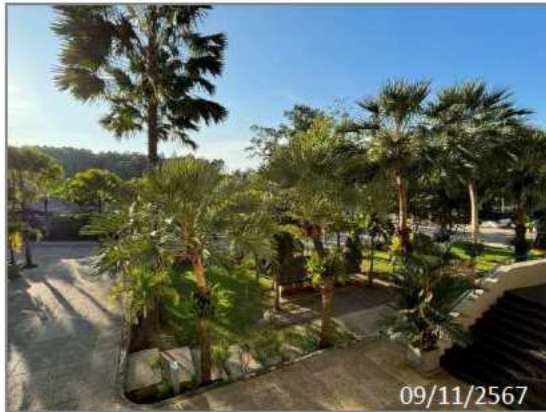
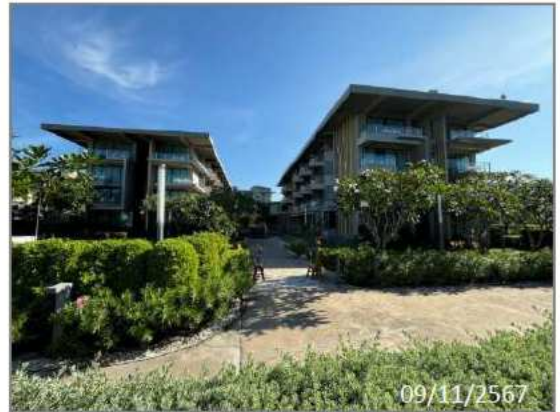
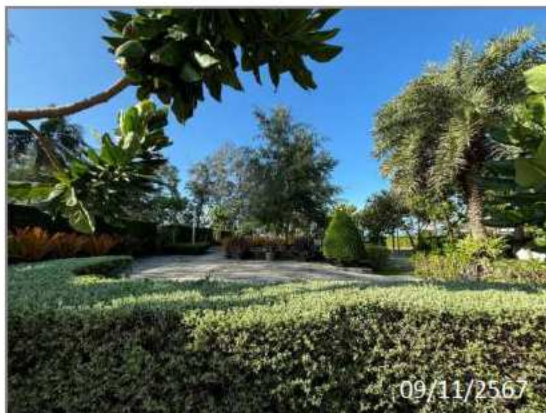
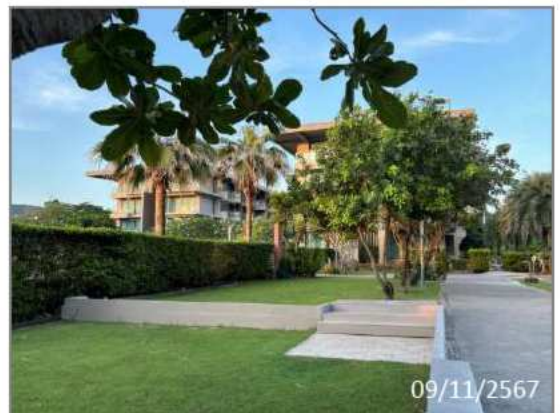
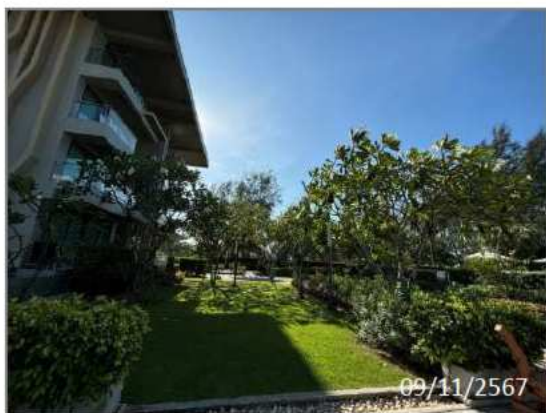
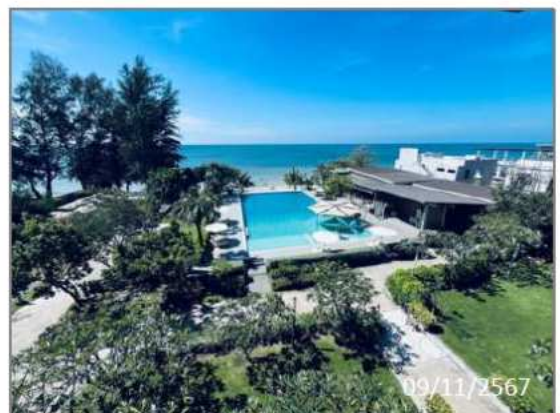
ภาพที่ 3-2 : พื้นที่สีเขียวภายในโครงการ ปลุกไม้ยืนต้น ไม้พุ่ม พืชคลุมดิน

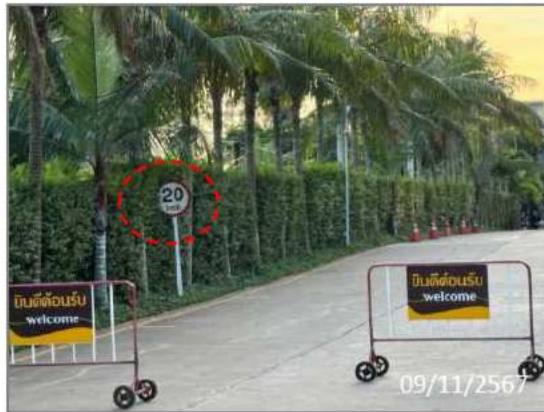
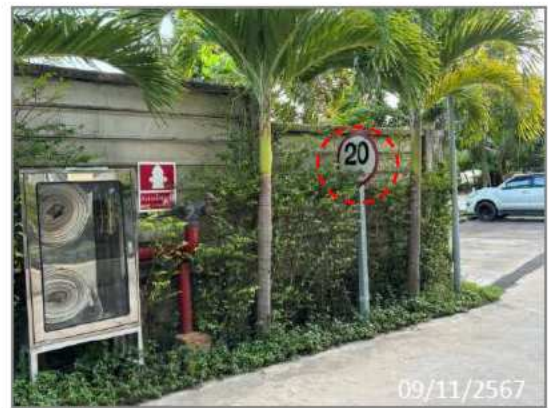
ภาพที่ 3-3 : ป้ายจำกัดความเร็วของรถไม่เกิน 20 กม./ชม. ในโครงการ

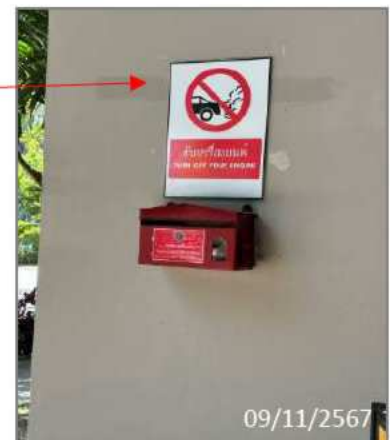
ภาพที่ 3-4 : ป้ายแจ้งผู้พักเข้ามาใช้บริการในโครงการ ให้ดับเครื่องยนต์ขณะจอดรถแล้ว

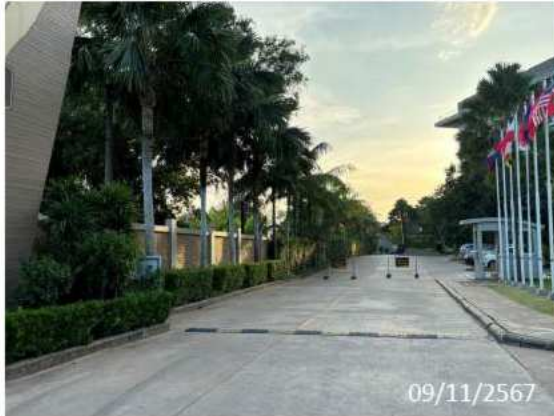
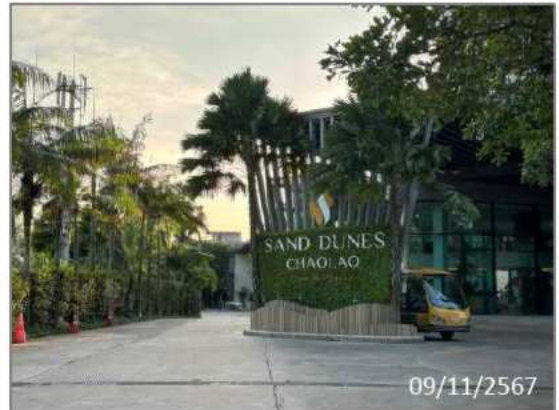
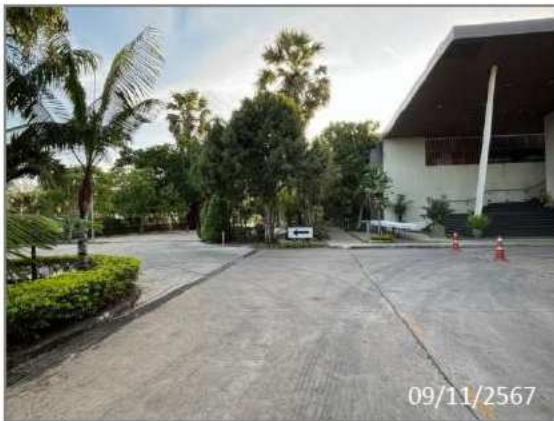
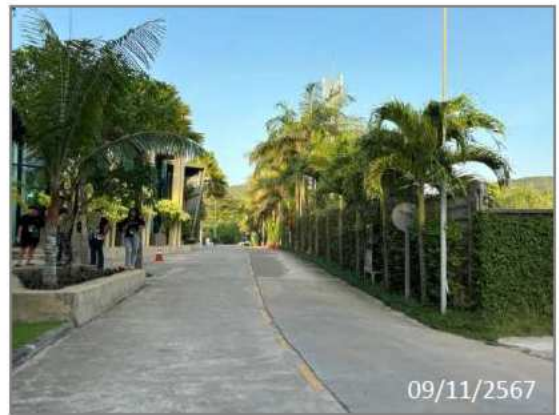
ภาพที่ 3-5 : ถนนภายในโครงการอยู่ในสภาพดี

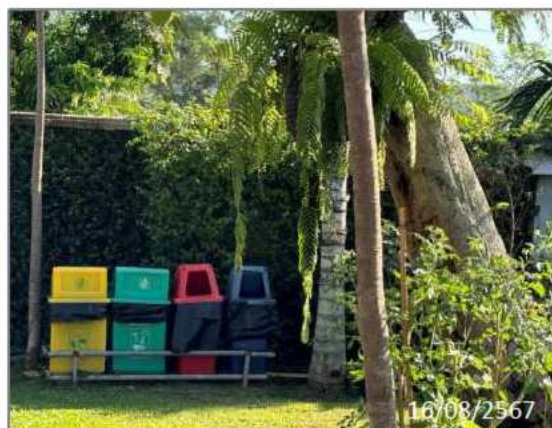
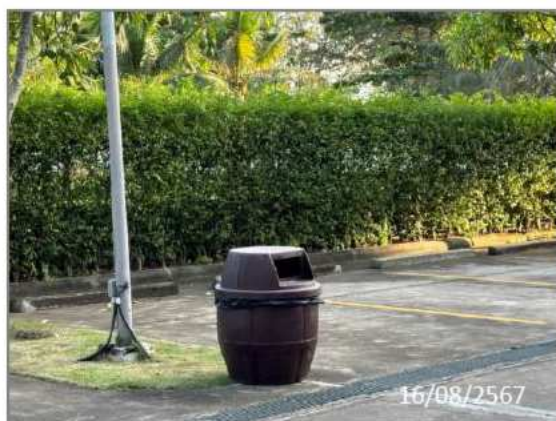
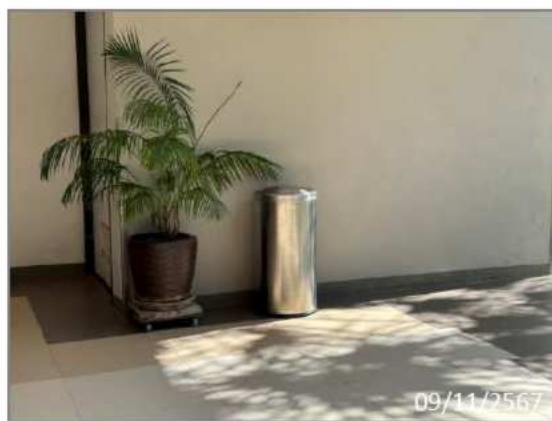
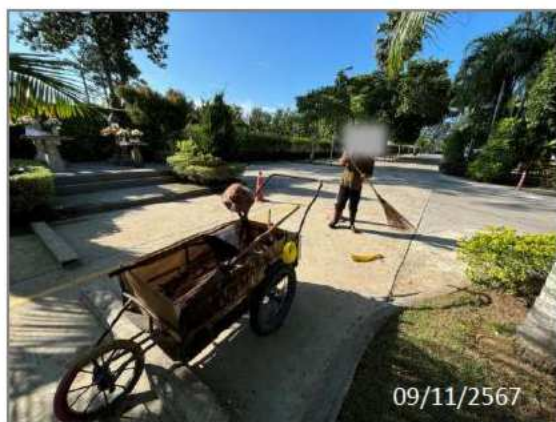
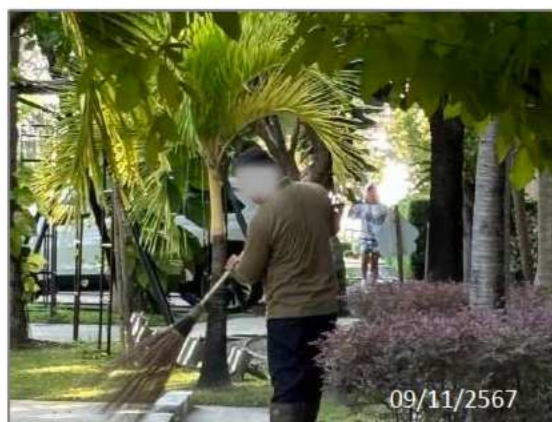
ภาพที่ 3-6 : โครงการได้จัดวางถังรองรับมูลฝอยตามจุดต่างๆ อย่างทั่วถึง และมีพนักงานเก็บกวาดขยะ เศษใบไม้ตามถนน และพื้นที่นอกอาคาร

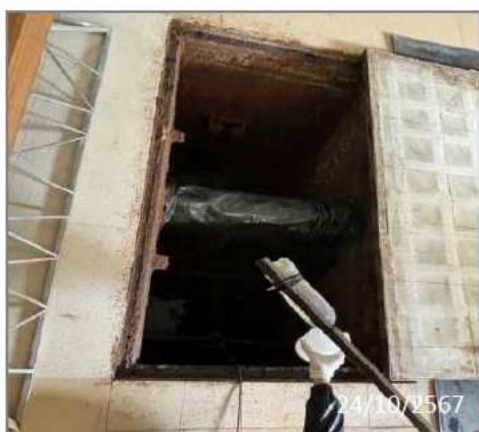
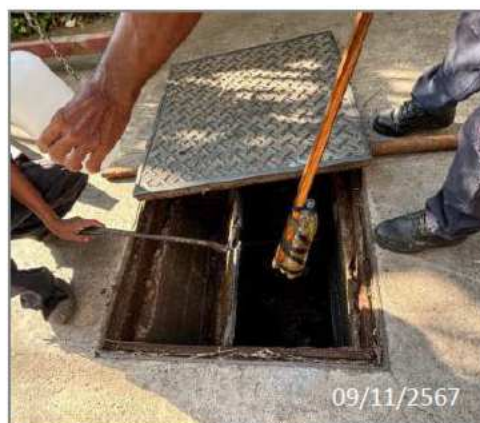
ภาพที่ 3-9 : ระบบบำบัดน้ำเสียภายในพื้นที่โครงการ

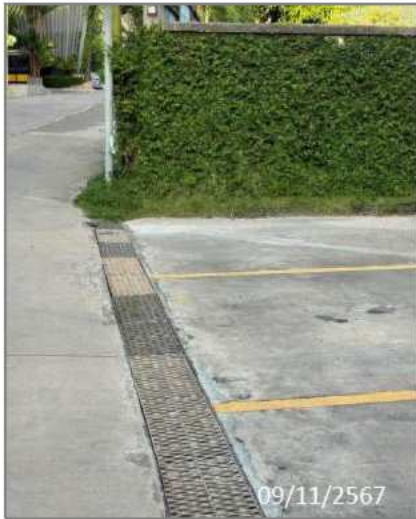
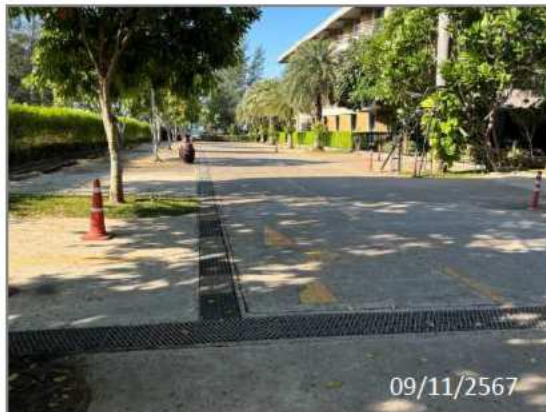
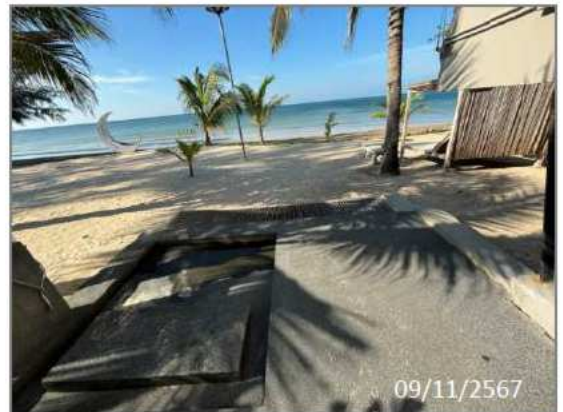
ท่อระบายน้ำริมถนน  
สาธารณะด้านหน้าโครงการ

ภาพที่ 3-11 : ระบบระบายน้ำภายในโครงการ

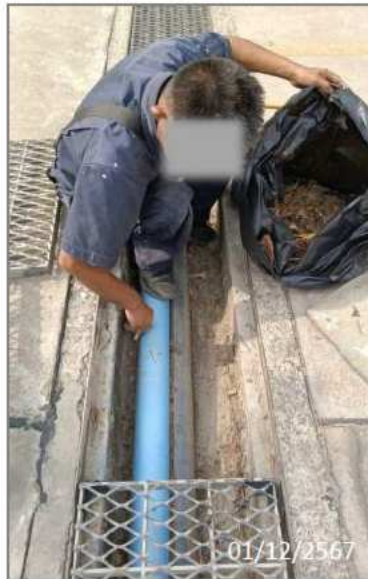
ภาพที่ 3-12 : เจ้าหน้าที่ทำความสะอาดและขุดลอกเศษตะกอนในท่อระบายน้ำและบ่อกักน้ำ

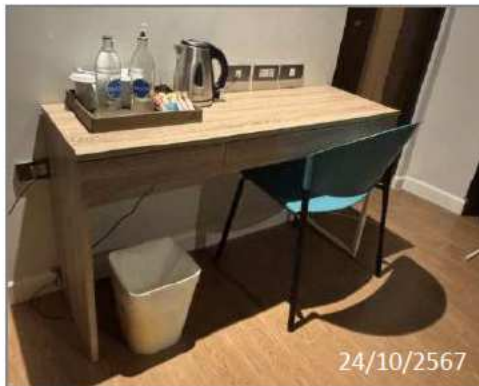
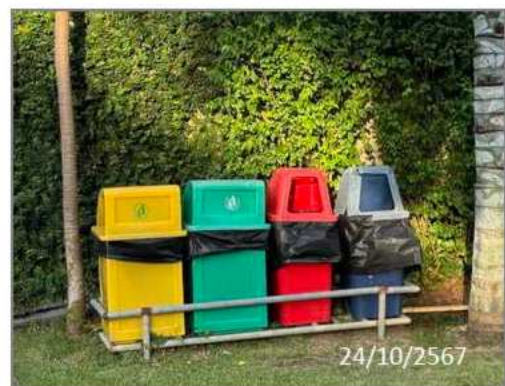
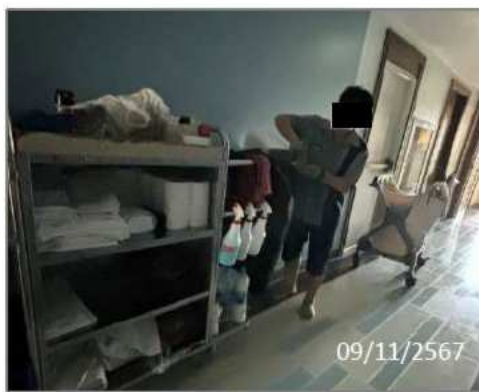
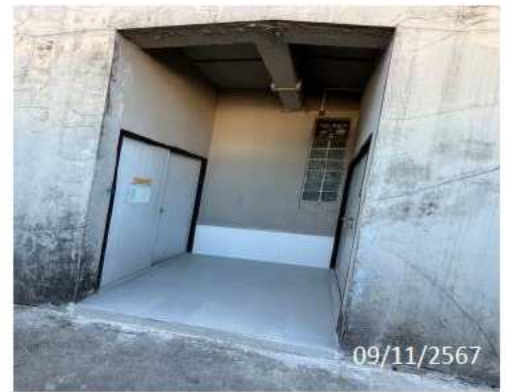
ภาพที่ 3-14 : ถังรองรับมูลฝอยภายในห้องพักและพื้นที่ส่วนบริการของโรงแรม และพนักงานกำลังเก็บรวบรวมมูลฝอยใส่ถุง เพื่อไปเก็บรวบรวมไว้ที่ห้องพักมูลฝอยรวม

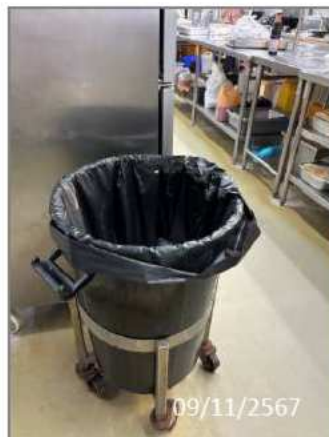
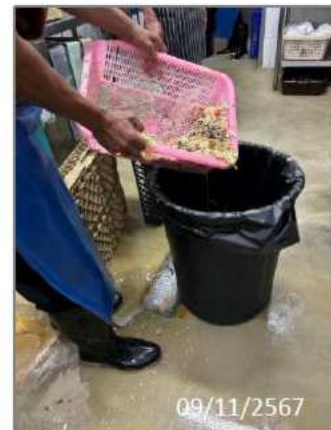
ภาพที่ 3-15 : การจัดวางภาชนะรองรับเศษอาหารจากห้องอาหารของโรงแรม และการจัดการมูลฝอย

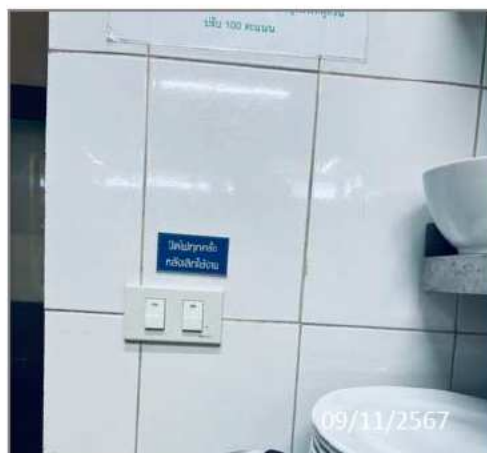
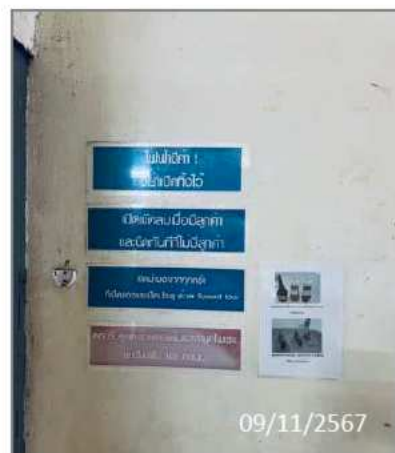
ภาพที่ 3-17 : การติดป้ายณรงค์ เช่น “ปิดไฟทุกครั้ง หลังเลิกใช้งาน”  
ตามจุดต่าง ๆ ที่มีการใช้ไฟฟ้า

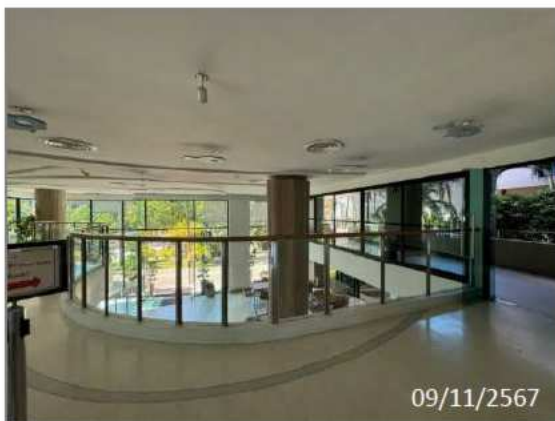
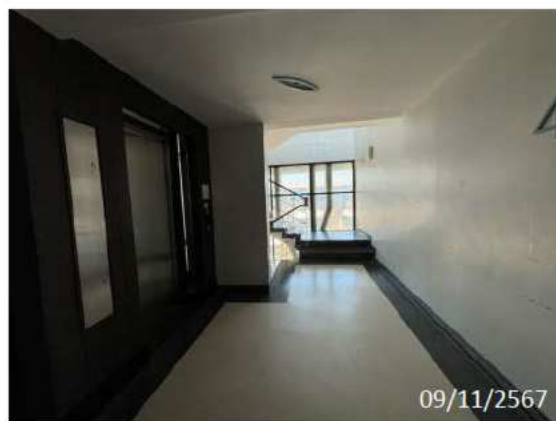
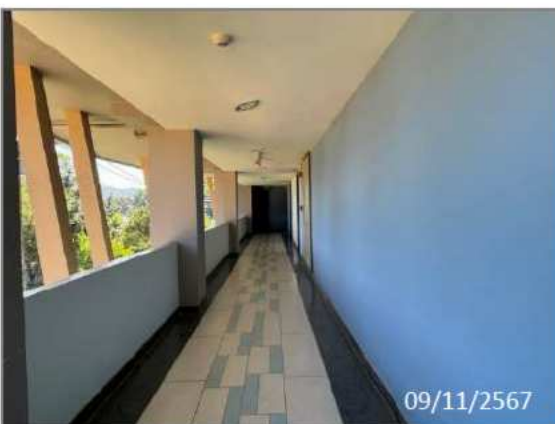
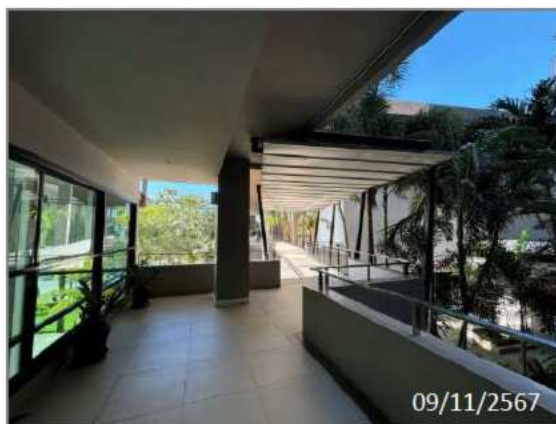
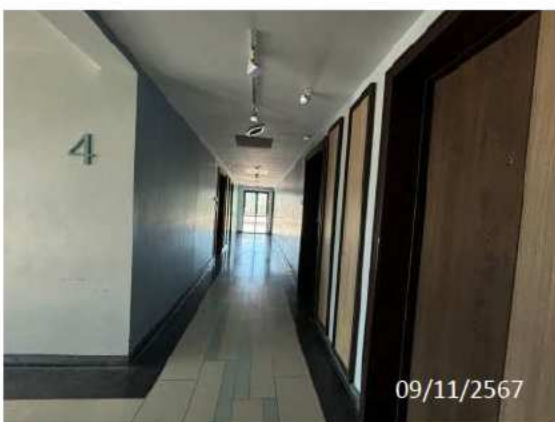
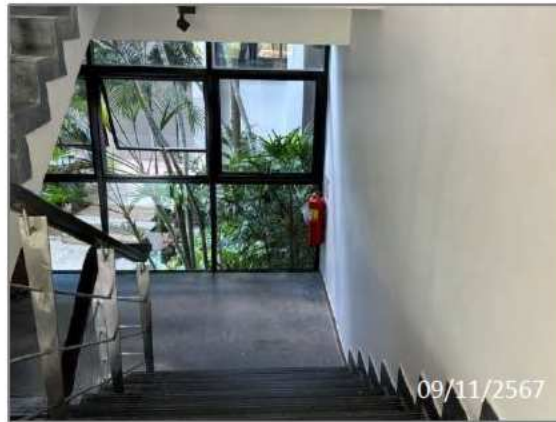
ภาพที่ 3-18 : ช่องเปิดระบายอากาศในอาคาร และการติดตั้งโคมไฟแสงสว่าง

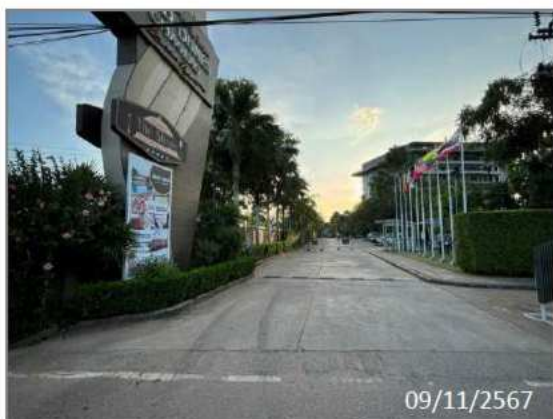
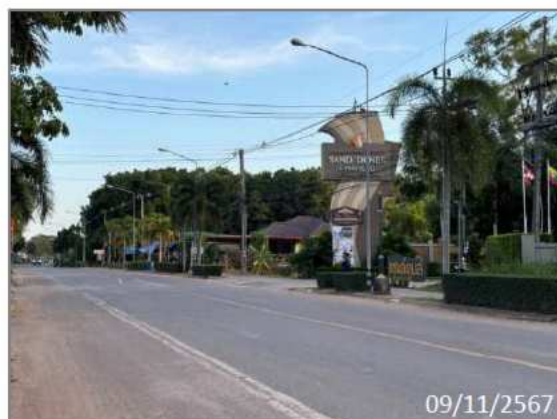
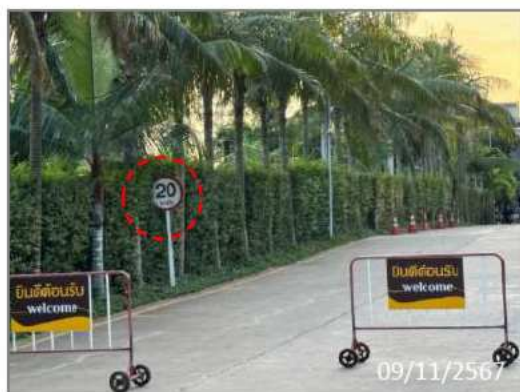
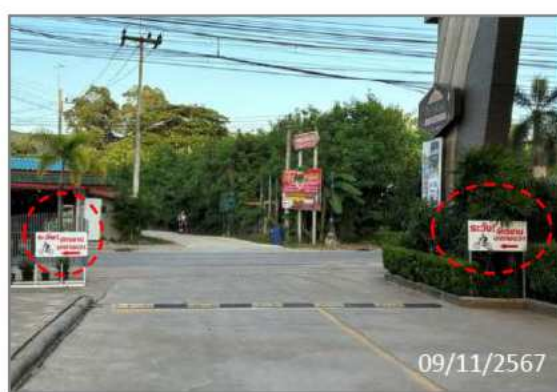
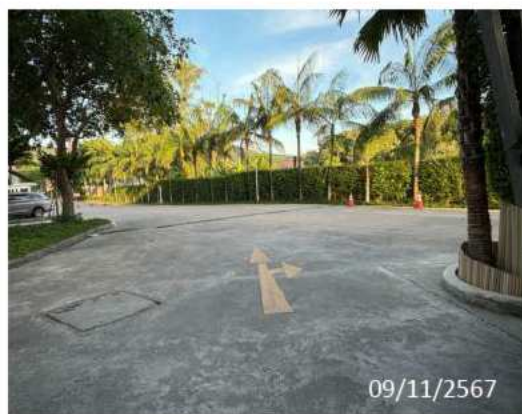
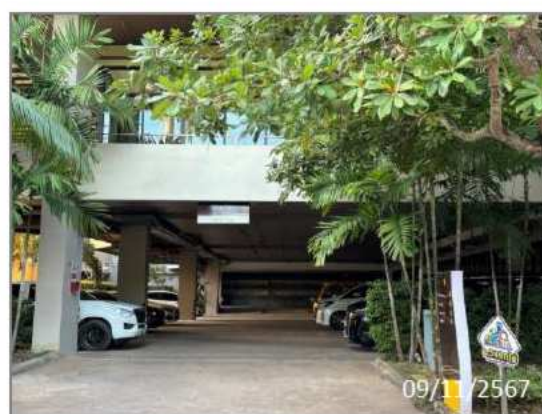
ถนน ทางเข้า-ออกหน้าโครงการ

ป้ายจำกัดความเร็วรถ

ป้ายเตือนระวังจักรยาน

ลูกศรทิศทางเดินรถบนถนน

ลานจอดรถภายในโครงการ

ภาพที่ 3-19 : ถนน และป้ายสัญญาณจราจรเพื่อความปลอดภัยในโครงการ

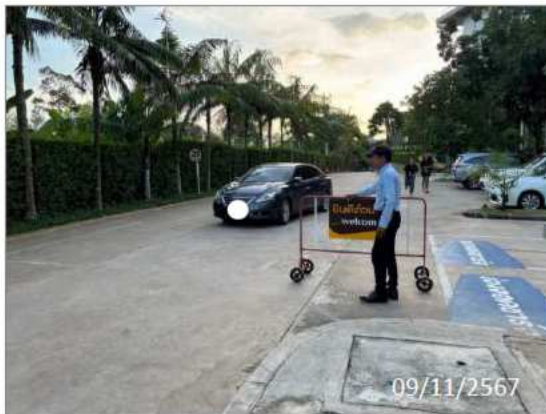
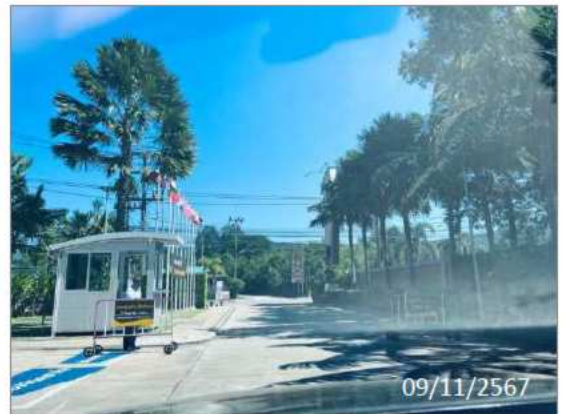
ภาพที่ 3-20 : เจ้าหน้าที่รักษาความปลอดภัย อำนวยความสะดวกให้รถที่เข้า-ออกโครงการ

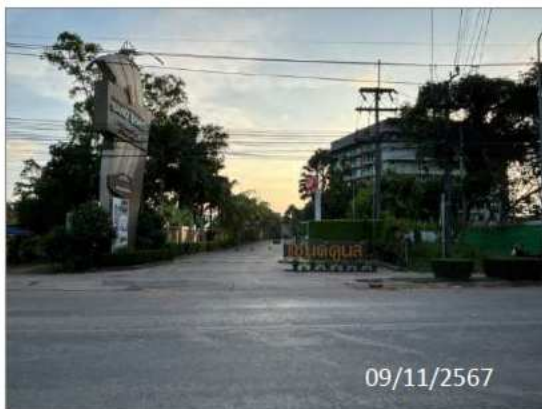
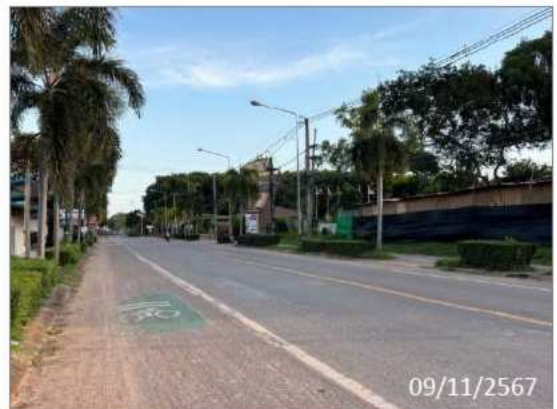
ภาพที่ 3-21 : รูปถ่ายทางเข้า-ออกโครงการ ซึ่งไม่มีรถจอดกีดขวางทางเข้าออก

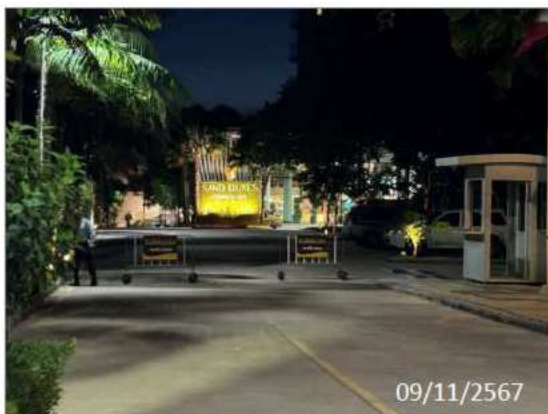
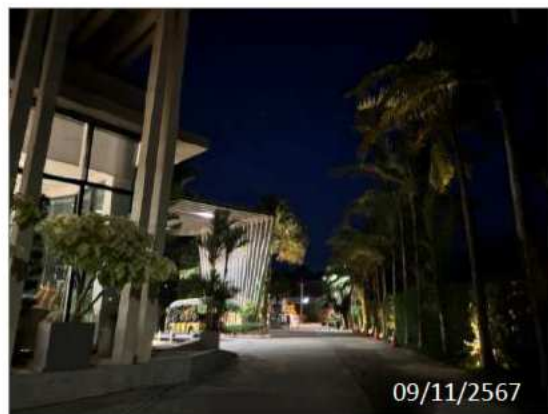
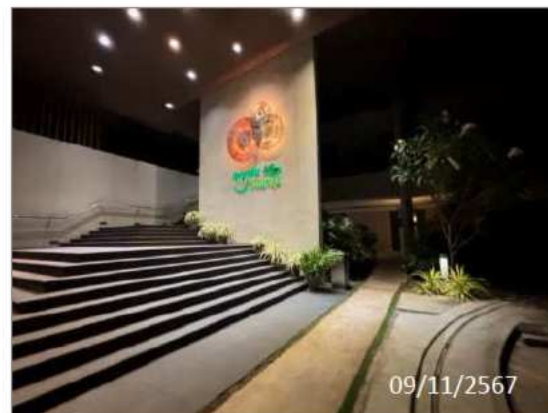
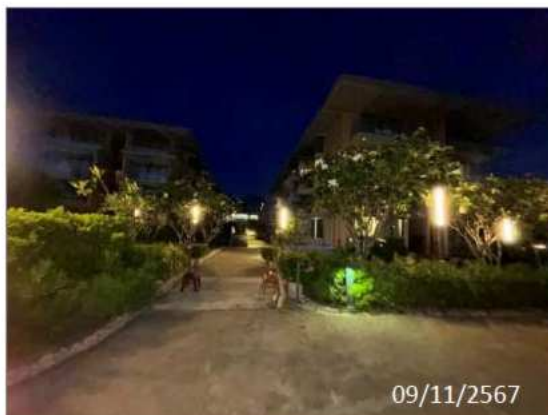
ภาพที่ 3-22 : ระบบไฟฟ้าส่องสว่างทางจราจร ตามถนน และจุดต่าง ๆ ภายในโครงการ  
ซึ่งทำให้มองเห็นได้ในเวลากลางคืน

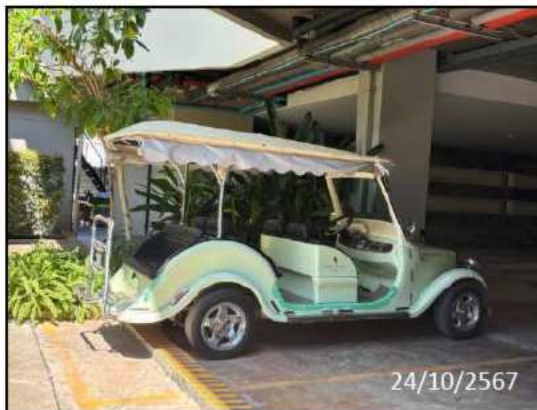
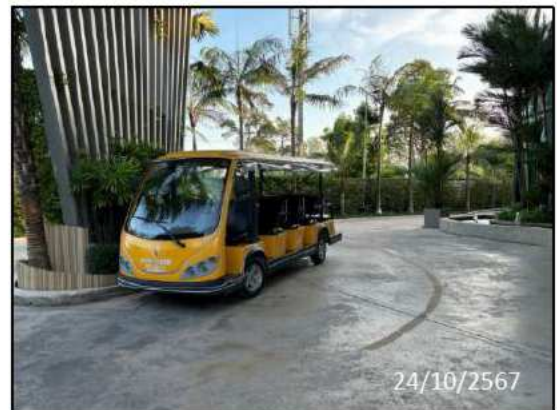
ภาพที่ 3-24 : รถบริการรับส่งจากลานจอดรถนอกโครงการ เพื่อรับส่งผู้ใช้บริการไปยังโครงการ

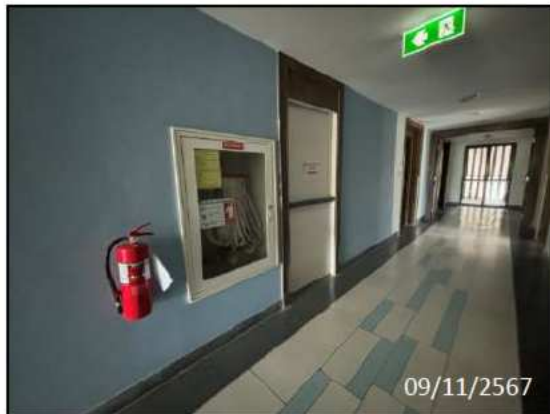
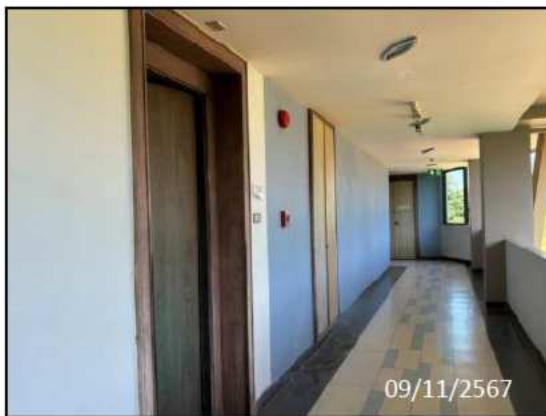
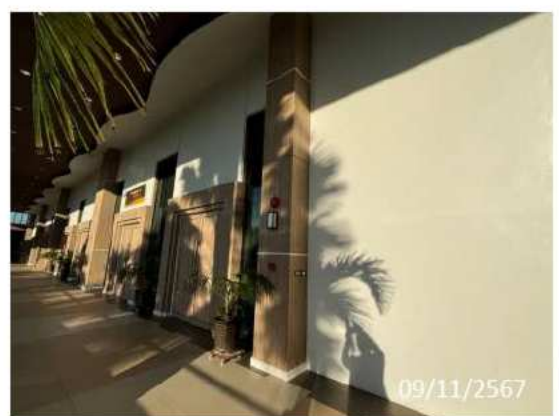
ภาพที่ 3-25 : ระบบสัญญาณแจ้งเหตุเพลิงไหม้ ระบบป้องกันและระงับอัคคีภัย

ภายในอาคารของโครงการ

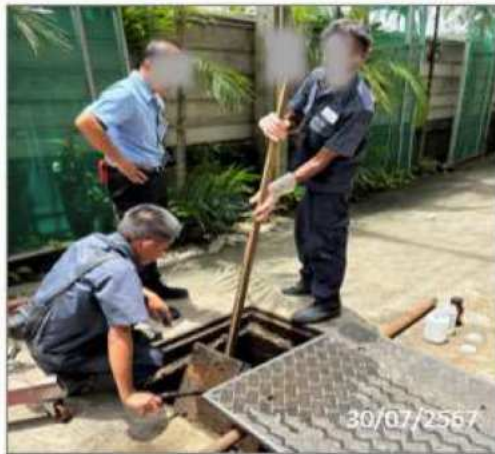
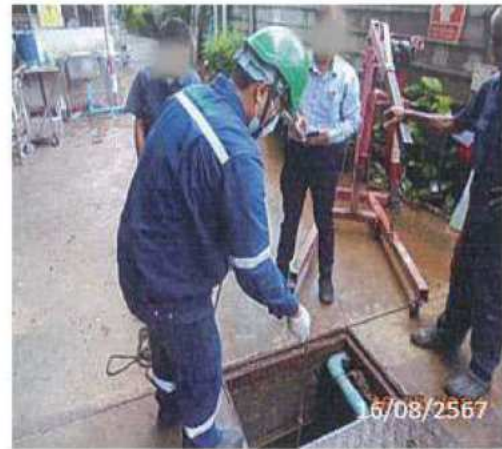
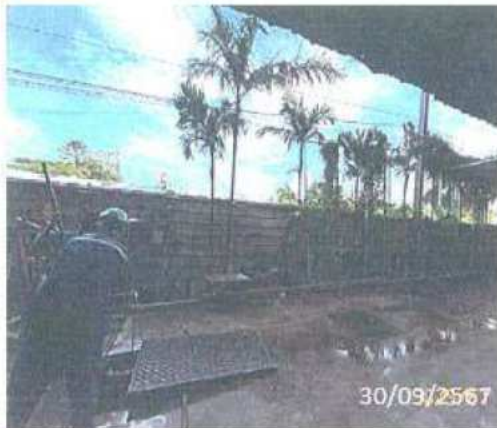
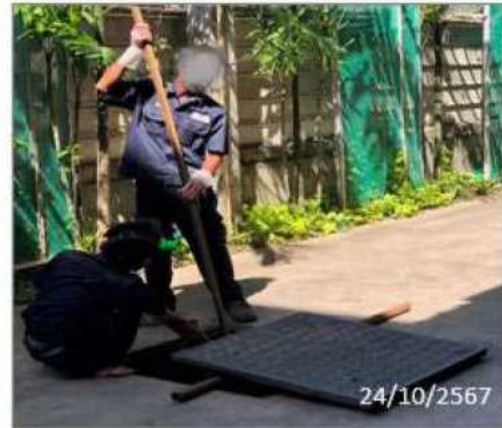
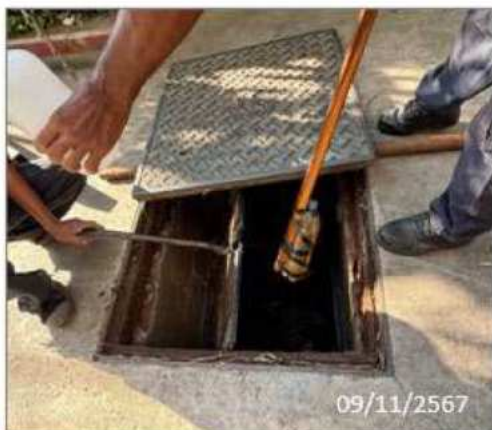
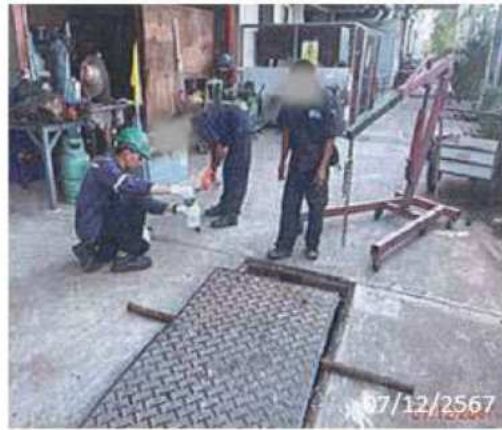
ภาพถ่ายที่ 4-2 : การดำเนินการเก็บตัวอย่างคุณภาพน้ำจากระบบบำบัดน้ำเสีย  
WWTP02-อาคารห้องพัก ในช่วงเดือนกรกฎาคมถึงธันวาคม พ.ศ. 2567

**(1) ระบบบำบัดน้ำเสียรวม แห่งที่ 1 (WWTP-01 ; รองรับน้ำเสียจากอาคารร้านอาหาร)**

ผลการตรวจวัดคุณภาพน้ำเสียที่ผ่านการบำบัดแล้ว (เก็บตัวอย่างน้ำบริเวณบ่อน้ำใสหลังผ่านการตกตะกอนแล้ว) พบว่า น้ำมีค่าความเป็นกรด-ด่าง (pH) ไนโตรเจนทั้งหมด (TKN) น้ำมันและไขมัน และฟิโคลิฟอร์มแบคทีเรีย เป็นไปตามเกณฑ์ค่ามาตรฐานคุณภาพน้ำทิ้งจากอาคารประเภท ข (โรงแรมที่มีจำนวนห้องตั้งแต่ 60 ห้อง แต่ไม่ถึง 200 ห้อง) ตามประกาศกระทรวงทรัพยากรธรรมชาติและสิ่งแวดล้อม เรื่อง กำหนดมาตรฐานควบคุมการระบายน้ำทิ้งจากอาคารบางประเภทและบางขนาด พ.ศ.2567 (ประกาศในราชกิจจานุเบกษา เล่ม 141 ตอนพิเศษ 233 ง ลงวันที่ 27 สิงหาคม 2567) ยกเว้น ค่าบีโอดีในเดือนกรกฎาคมถึงกันยายน และธันวาคม ซึ่งมีค่าสูงอยู่ระหว่าง 42.6-218 มิลลิกรัมต่อลิตร ในขณะที่เกณฑ์มาตรฐานกำหนดไว้ที่ไม่เกิน 30 มิลลิกรัมต่อลิตร และปริมาณของแข็งแขวนลอย (SS) ในเดือนกรกฎาคมถึงกันยายนและธันวาคม ซึ่งตรวจพบมีค่าอยู่ในช่วง 56-99 มิลลิกรัมต่อลิตร ในขณะที่เกณฑ์มาตรฐานกำหนดไว้ที่ไม่เกิน 40 มิลลิกรัมต่อลิตร

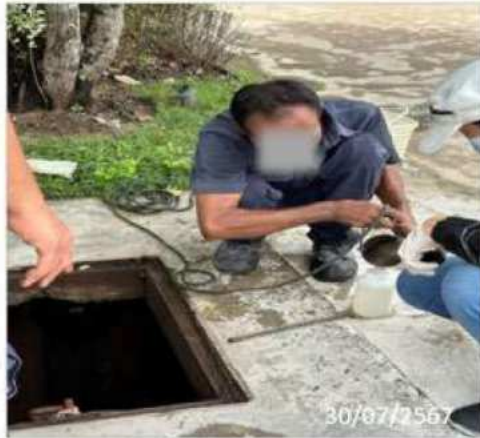
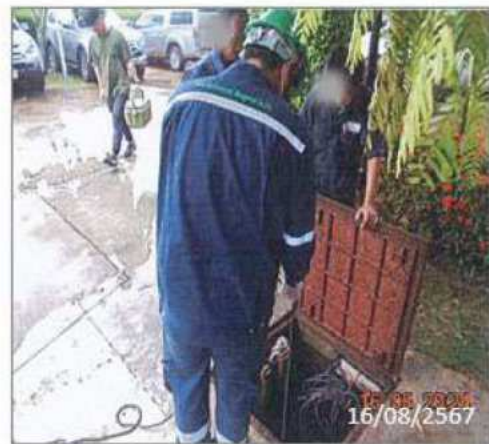
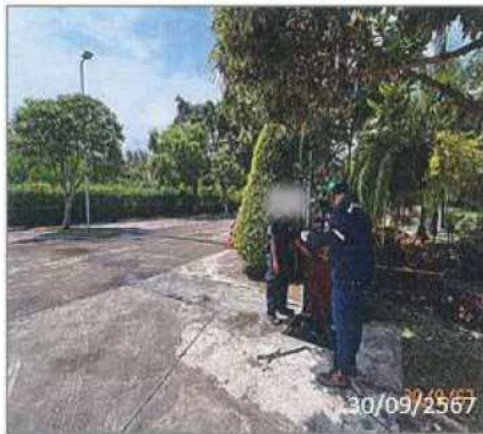
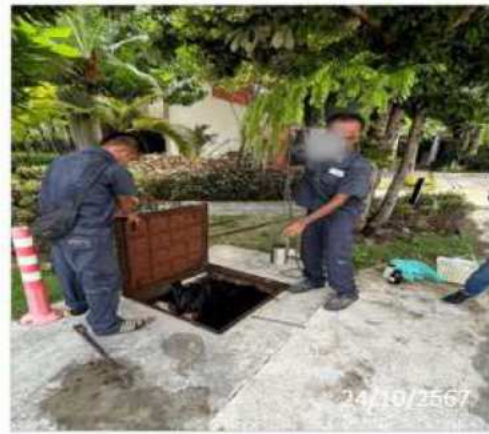
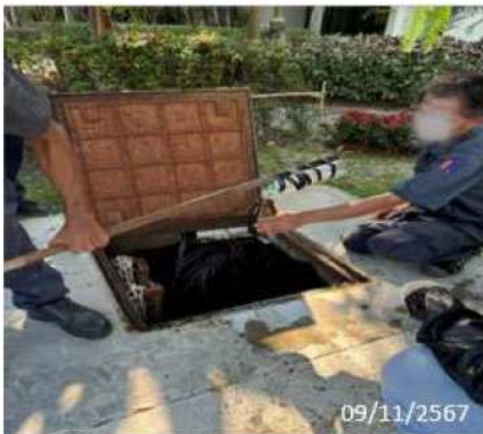
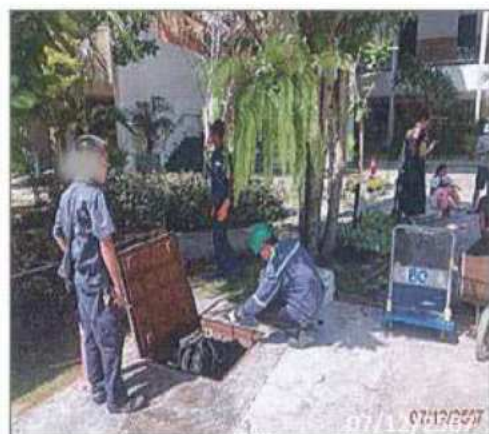
ภาพถ่ายที่ 4-3 : การดำเนินการเก็บตัวอย่างคุณภาพน้ำจากบ่อตรวจสอบคุณภาพน้ำทิ้ง  
ก่อนปล่อยลงท่อระบายน้ำสาธารณะ ในช่วงเดือนกรกฎาคมถึงธันวาคม พ.ศ. 2567

**(2) ระบบบำบัดน้ำเสียรวม แห่งที่ 2 (WWTP02 ; รองรับน้ำเสียจากอาคารห้องพัก)**

ผลการตรวจวัดคุณภาพน้ำเสียที่ผ่านการบำบัดแล้ว (เก็บตัวอย่างน้ำบริเวณบ่อน้ำใส) พบว่า น้ำมีค่าความเป็นกรด-ด่าง (pH) ไนโตรเจนทั้งหมด (TKN) น้ำมันและไขมัน และฟิโคลิฟอร์มแบคทีเรีย เป็นไปตามเกณฑ์ค่ามาตรฐานคุณภาพน้ำทิ้งจากอาคารประเภท ข ตามประกาศกระทรวงทรัพยากรธรรมชาติและสิ่งแวดล้อม พ.ศ.2567 ยกเว้น ค่าบีโอดีในเดือนกรกฎาคมถึงธันวาคม ซึ่งมีค่าอยู่ในช่วง 34.2-66.3 มิลลิกรัมต่อลิตร ตามลำดับ ในขณะที่เกณฑ์มาตรฐานกำหนดไว้ที่ไม่เกิน 30 มิลลิกรัมต่อลิตร และปริมาณของแข็งแขวนลอย (SS) ในเดือนกรกฎาคมถึงพฤศจิกายน ซึ่งตรวจพบมีค่าอยู่ในช่วง 69-151 มิลลิกรัมต่อลิตร ในขณะที่เกณฑ์มาตรฐานกำหนดไว้ที่ไม่เกิน 40 มิลลิกรัมต่อลิตร

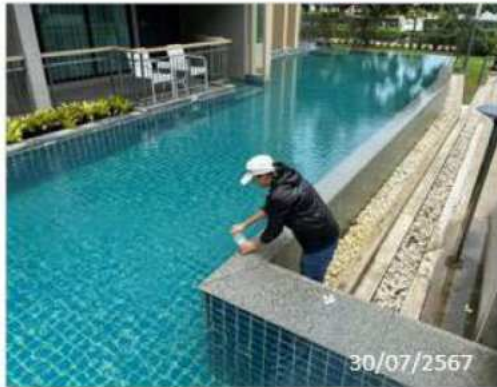
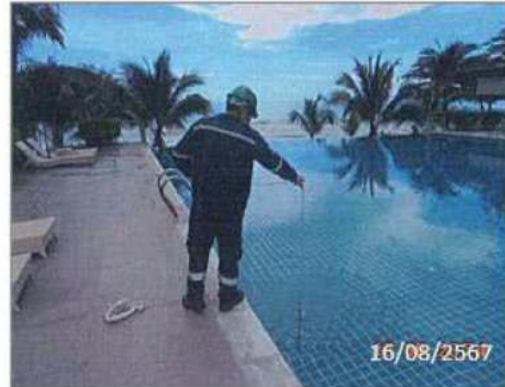
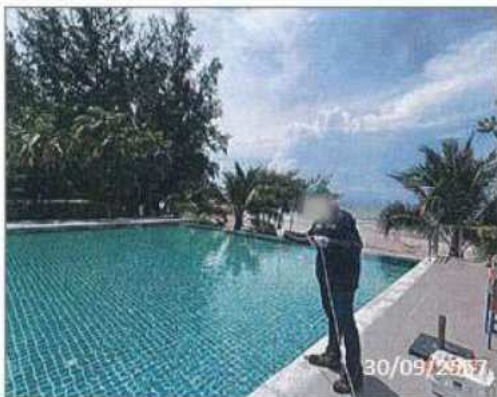
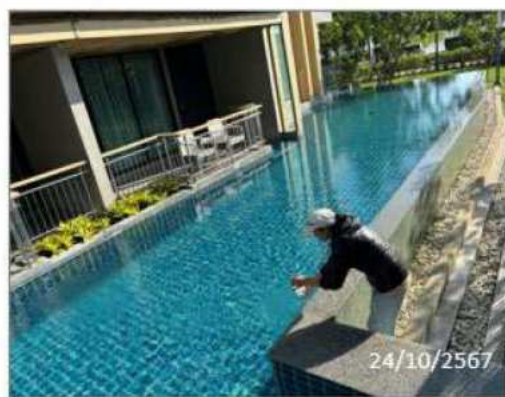
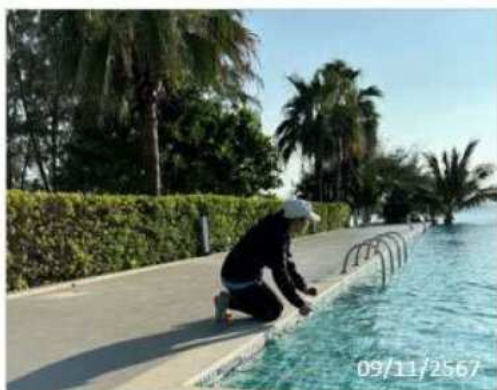
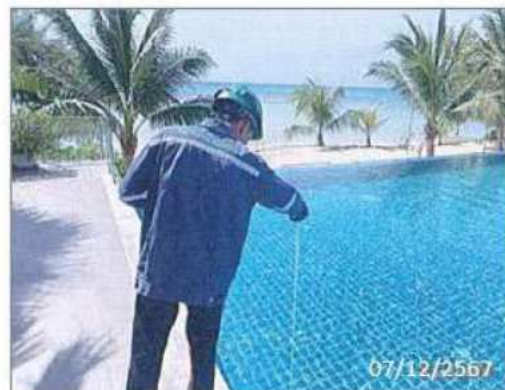
- คุณภาพน้ำจากสระว่ายน้ำ Main ทั้งบริเวณส่วนต้นและส่วนลึก พารามิเตอร์ส่วนใหญ่ที่ตรวจวัดมีค่าเป็นไปตามเกณฑ์ค่ามาตรฐานตามคำแนะนำของคณะกรรมการสาธารณสุข ฉบับที่ 1/2550 เรื่องการควบคุมการประกอบกิจการสระว่ายน้ำฯ ยกเว้น ค่า Free Chlorine (เฉพาะส่วนต้น), Combined chlorine, Alkalinity, Calcium as Hardness (เฉพาะส่วนต้น) ที่ไม่เป็นไปตามเกณฑ์ค่ามาตรฐานดังกล่าว
- คุณภาพน้ำจากสระว่ายน้ำข้างอาคาร 2-3 พารามิเตอร์ส่วนใหญ่ที่ตรวจวัดมีค่าเป็นไปตามเกณฑ์ค่ามาตรฐานตามคำแนะนำของคณะกรรมการสาธารณสุข ฉบับที่ 1/2550 เรื่องการควบคุมการประกอบกิจการสระว่ายน้ำฯ ยกเว้นค่า Alkalinity และ Calcium as Hardness ที่ไม่เป็นไปตามเกณฑ์ค่ามาตรฐานดังกล่าว

ภาพถ่ายที่ 4-4 : การดำเนินการเก็บตัวอย่างคุณภาพน้ำจากสระว่ายน้ำภายในโครงการ  
ในช่วงเดือนกรกฎาคมถึงธันวาคม พ.ศ. 2567
