**6.13 เอกสารสำรวจอาคารหรือสิ่งปลูกสร้างใกล้เคียงพื้นที่ก่อสร้าง
ก่อนดำเนินการก่อสร้าง**

รายงานการสำรวจ บ้านชมตะวัน

รายการเข้าสำรวจบ้านในโครงการ ชมตะวัน

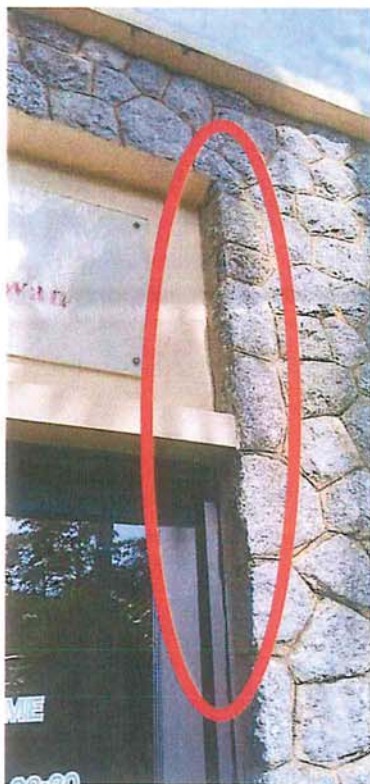
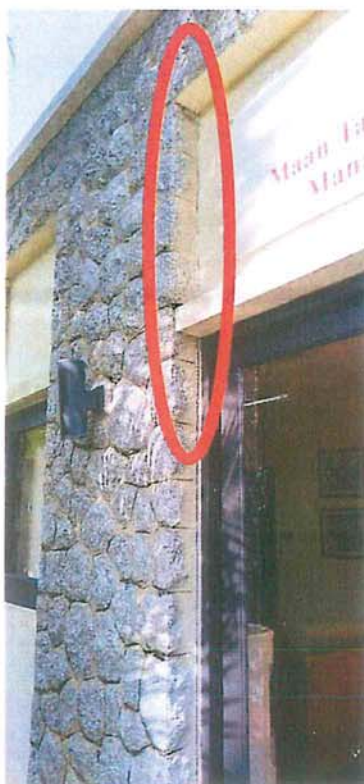
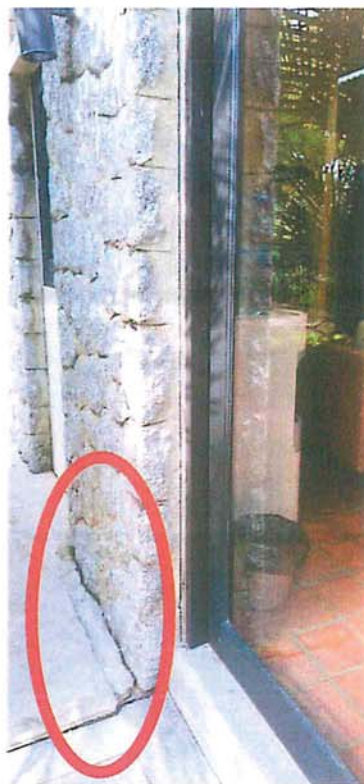
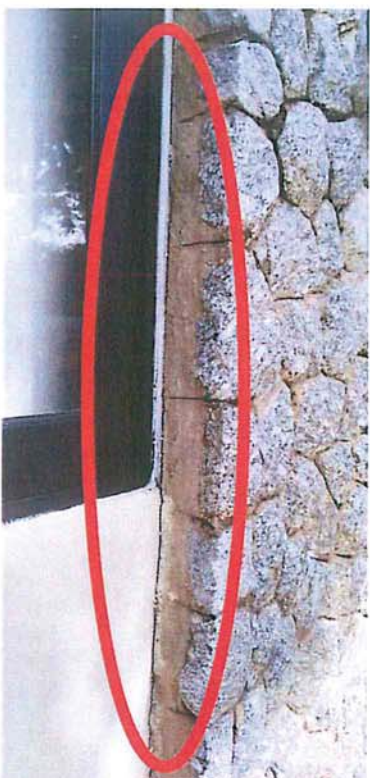
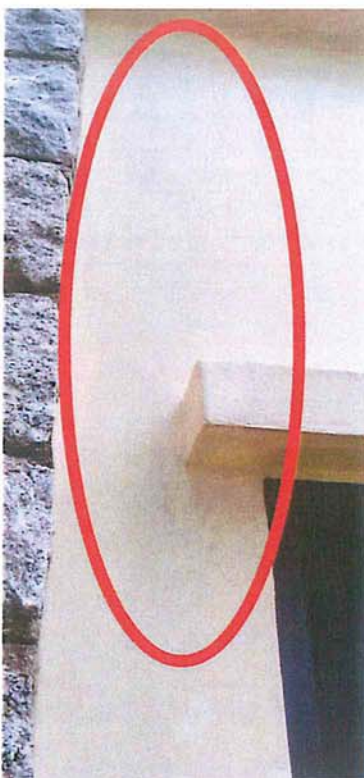
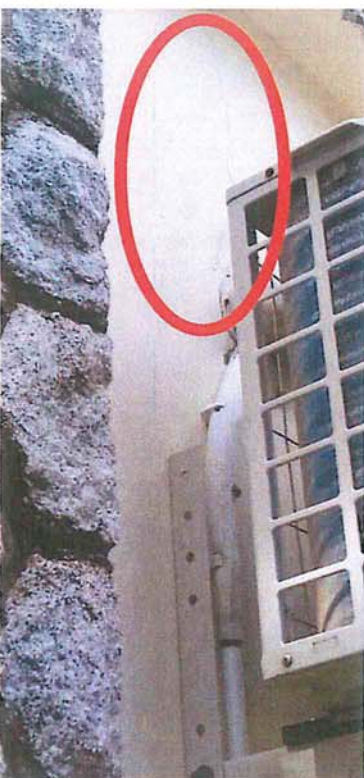
รูปภาพการสำรวจอาคารสำนักงาน ห้องเครื่อง
ส่วนใหญ่เกิดรอยร้าวและมีรอยร้าวจากด้านบน หลังคาห้องเครื่องซึ่งเป็นพื้นคอนกรีต

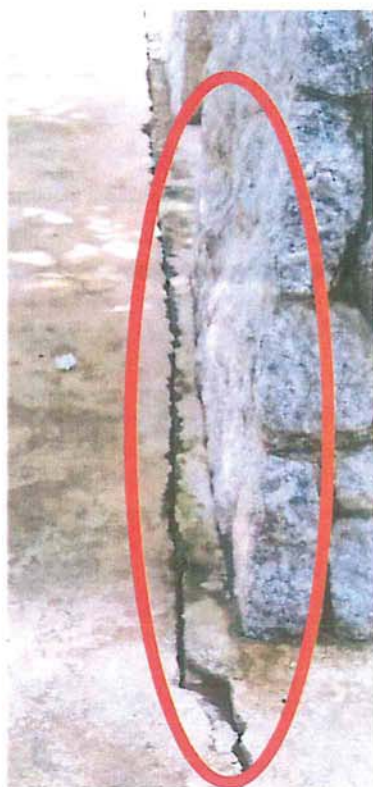
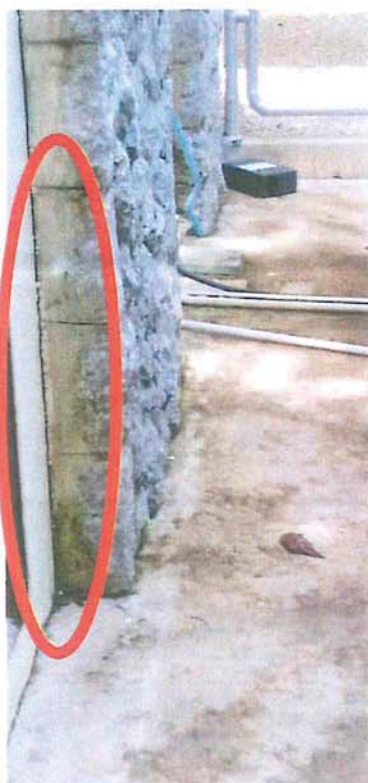
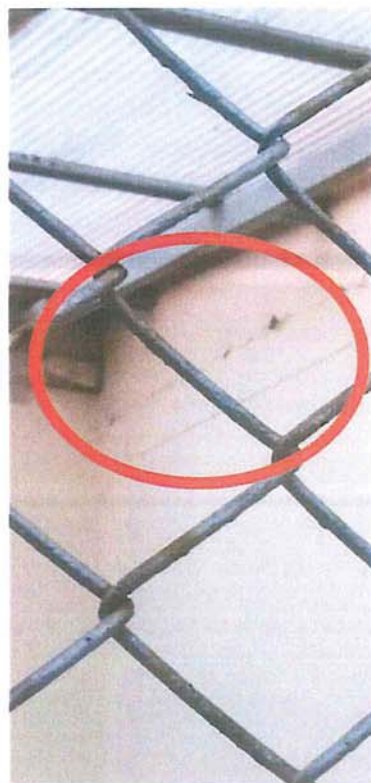
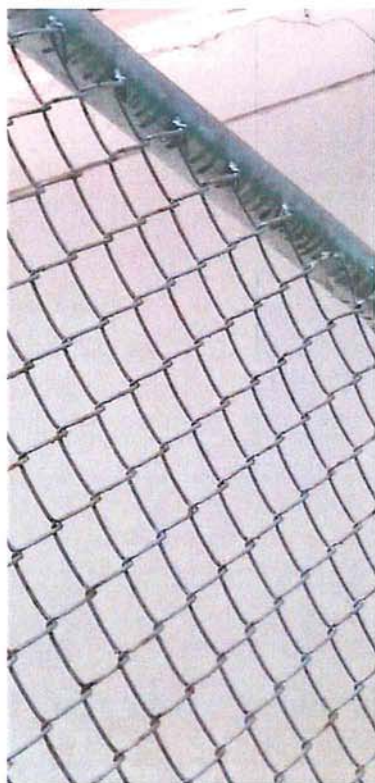
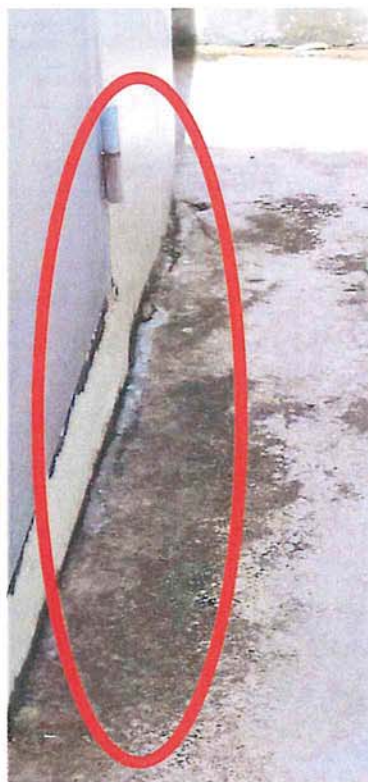
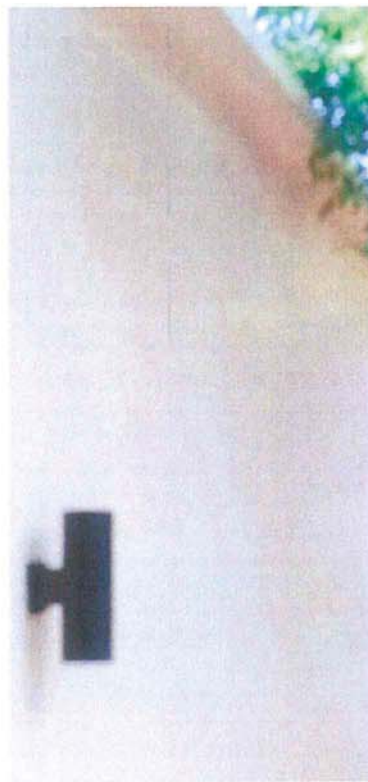
รูปภาพการสำรวจอาคารสำนักงาน ห้องเครื่อง
ส่วนใหญ่เกิดรอยร้าวและมีรอยร้าวจากด้านบน หลังคาห้องเครื่องซึ่งเป็นพื้นคอนกรีต

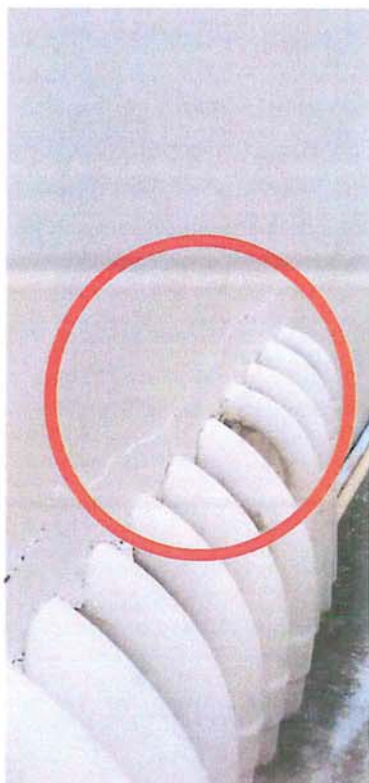
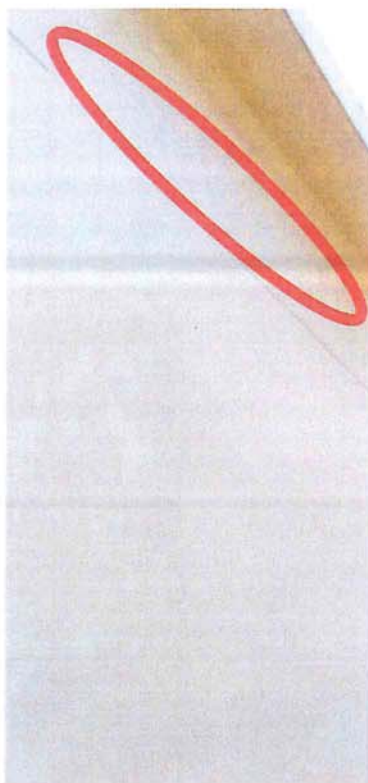
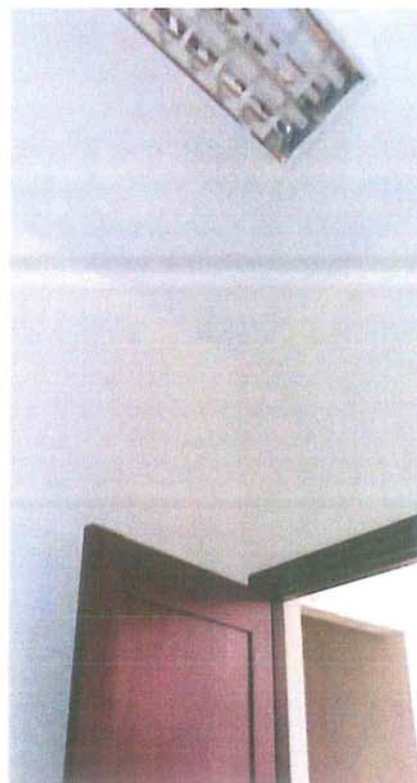
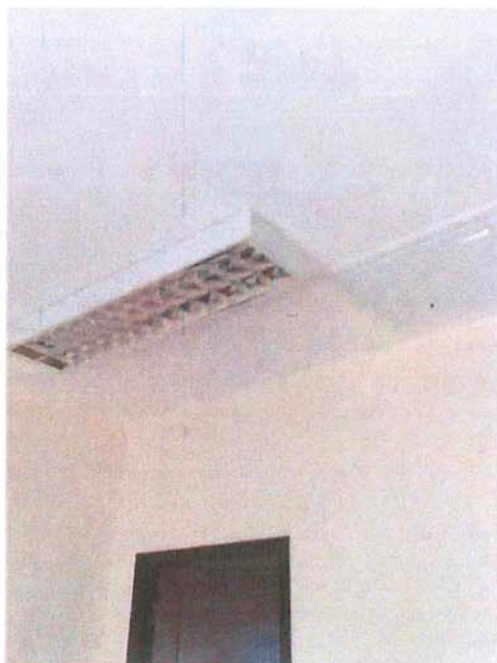
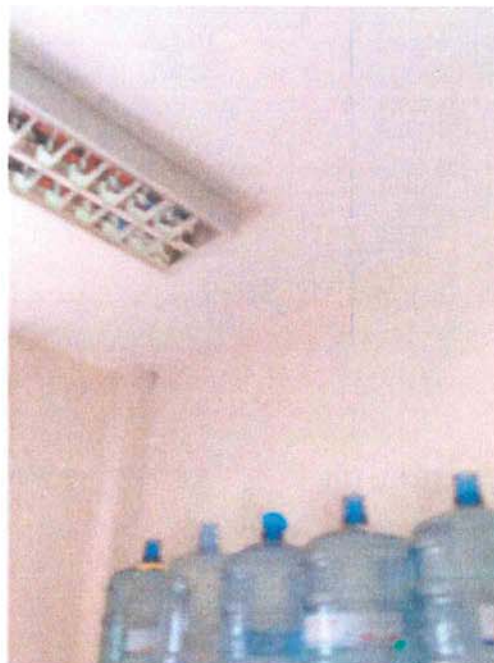
รูปภาพการสำรวจอาคารสำนักงาน ห้องเครื่อง
ส่วนใหญ่เกิดรอยร้าวและมีรอยร้าวจากด้านบน หลังคาห้องเครื่องซึ่งเป็นพื้นคอนกรีต

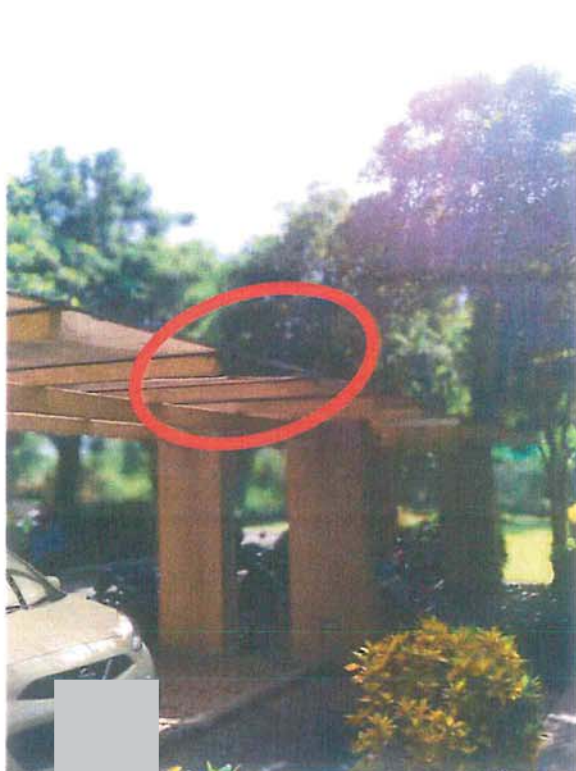
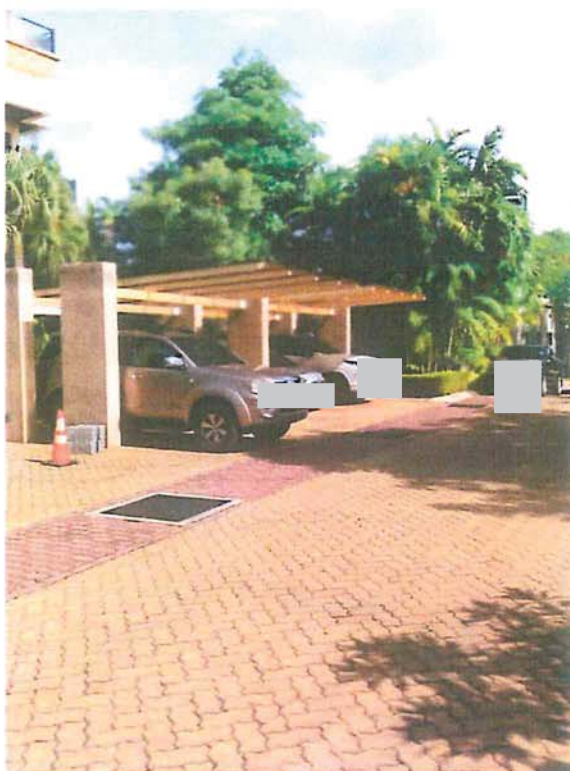
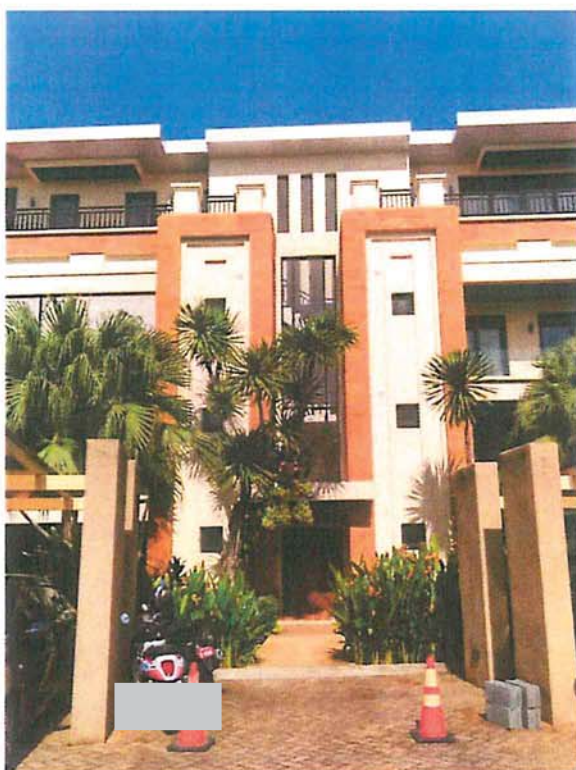
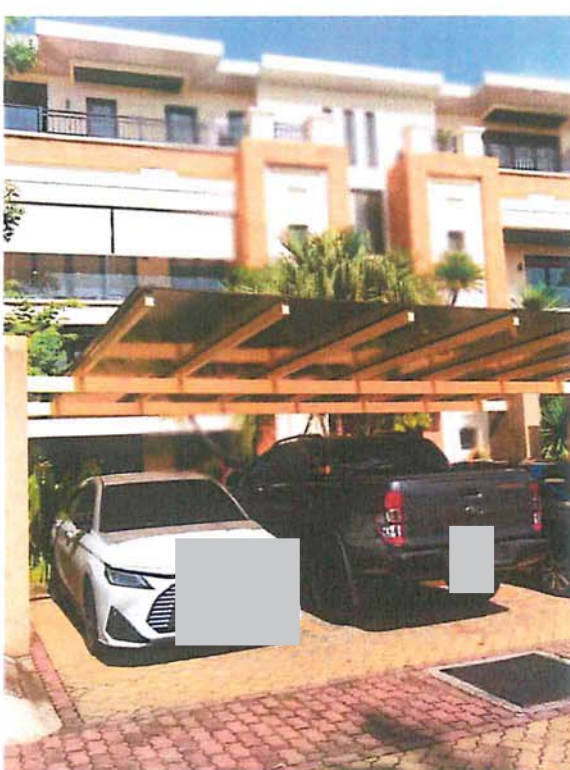
โรงจอดรถหน้าอาคาร 6 สภาพปกติ

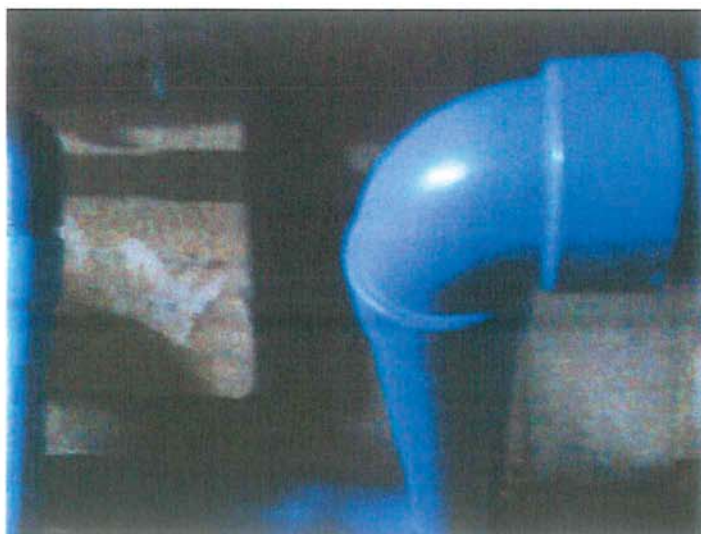
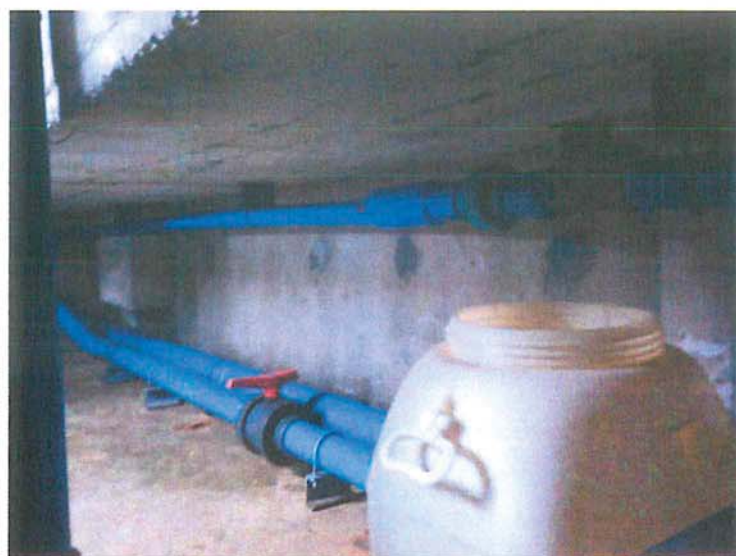
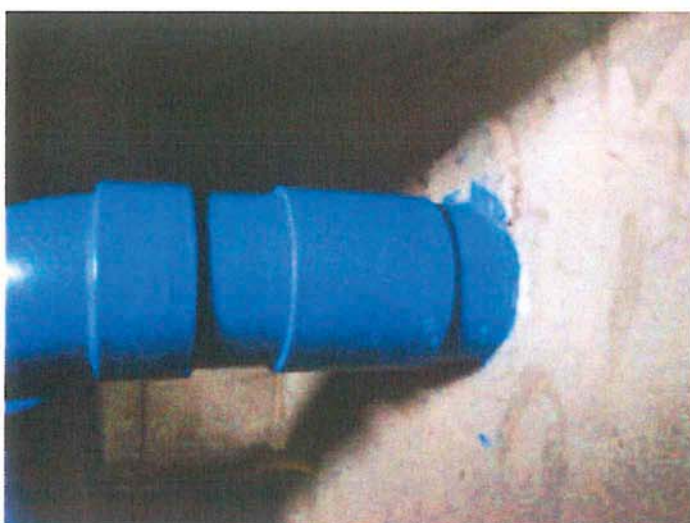
ผนังสระในห้องเครื่องไม่มีรอยรั่ว

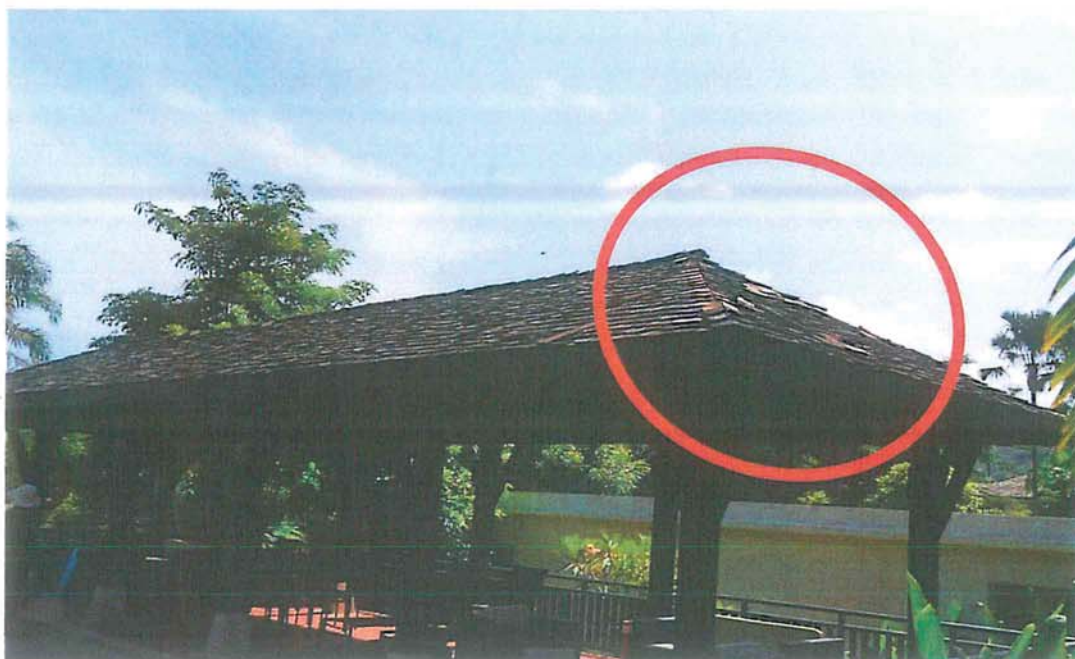
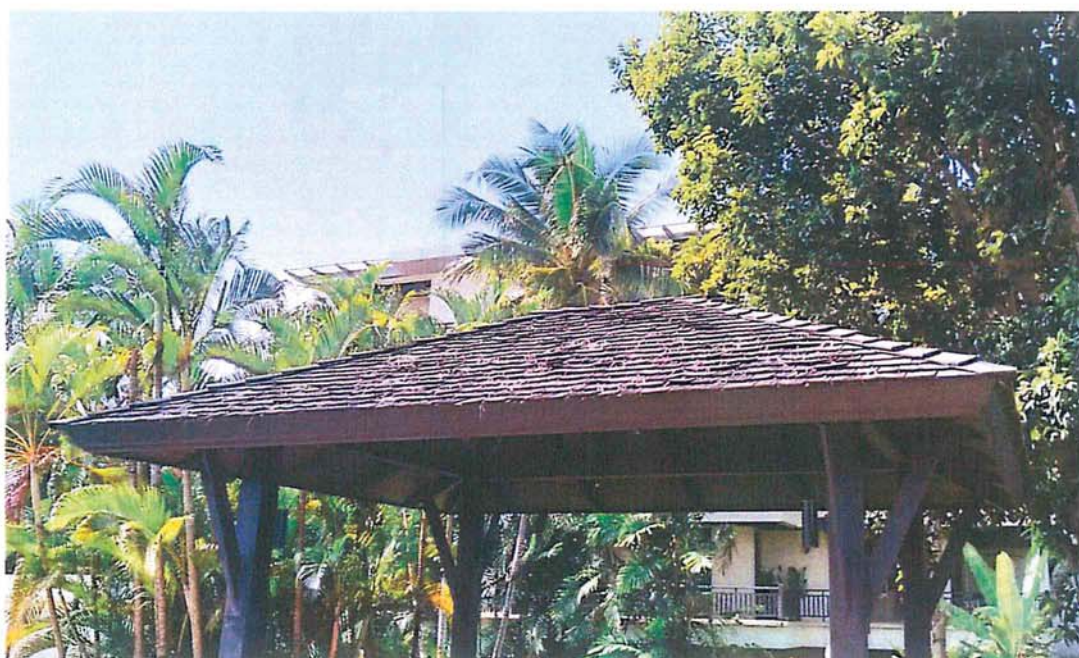
ศาลาไม้ ไม่พบรอยความเสียหาย

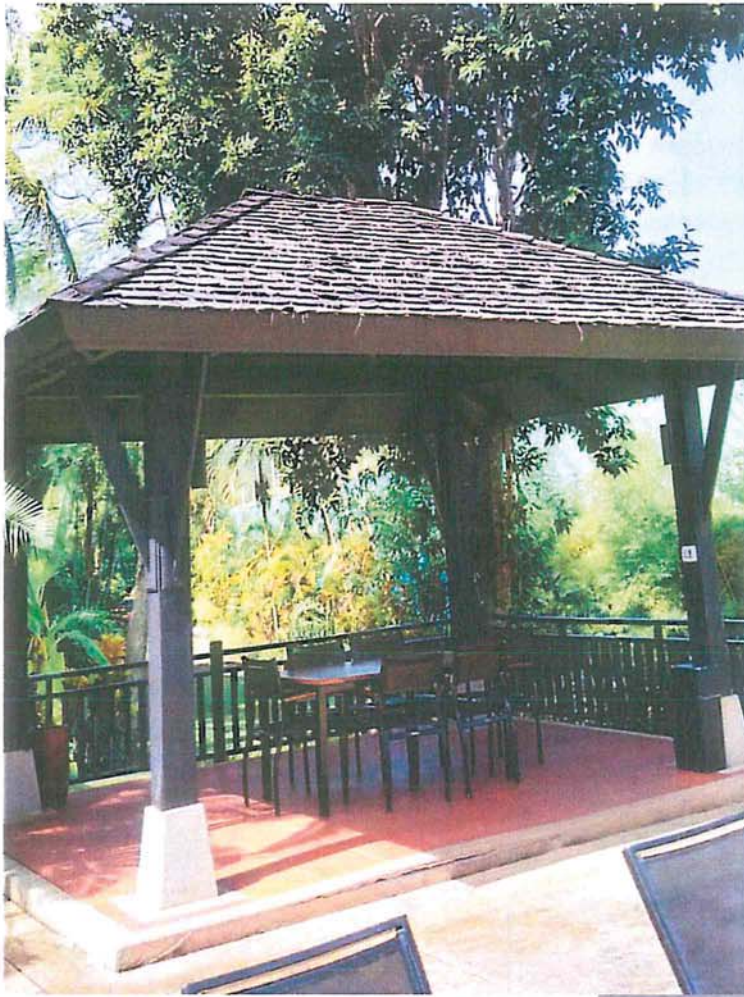
ศาลาไม้ ไม่พบรอยความเสียหาย

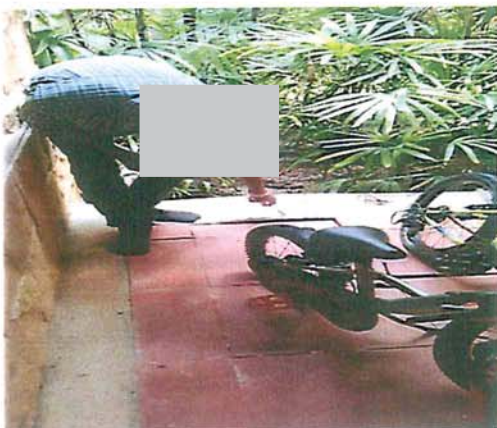
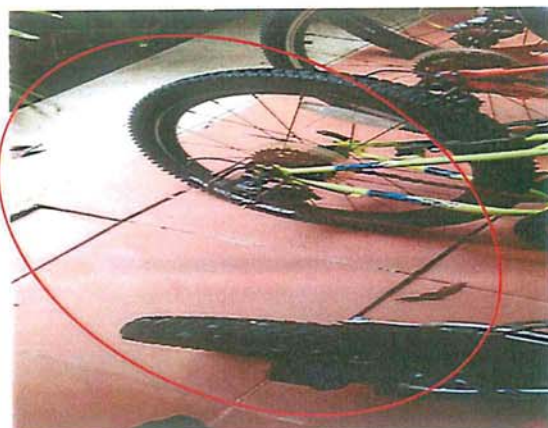
อาคาร B6 ห้อง6A

พื้นที่ระเบียงทรุดตัว

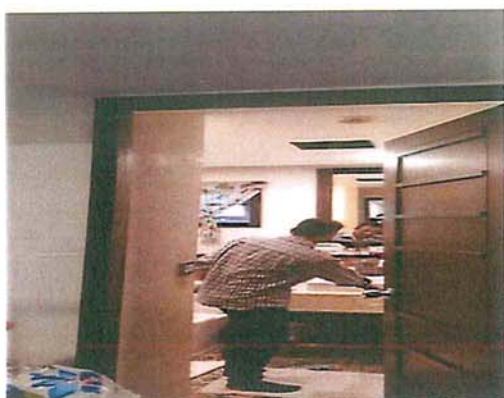
BEDROOM 2

รอยร้าวผนัง

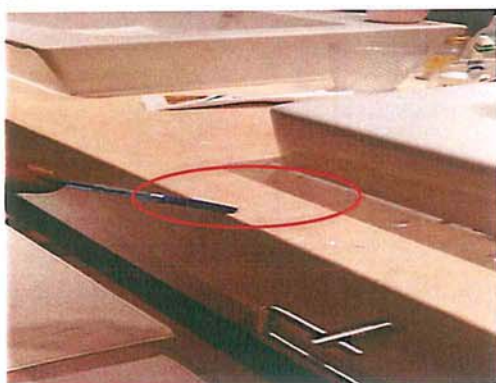
MASTER BEDROOM

รอยร้าวบริเวณTOP หิน เคาท์เตอร์อ่างล้างหน้า

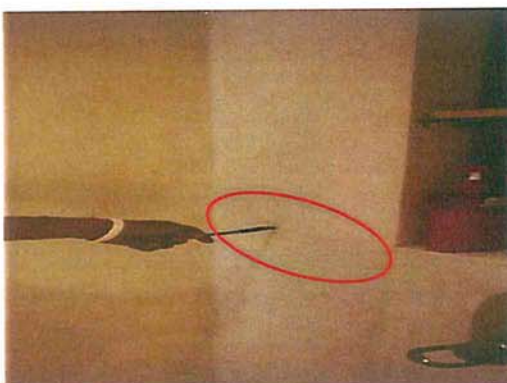
รอยร้าวผนัง

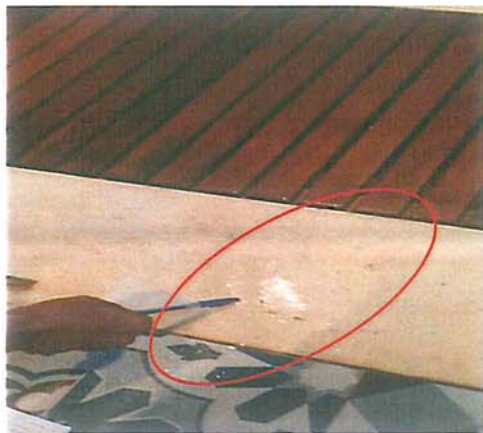
BEDROOM1

รอยร้าวบริเวณพื้นส่วนอาบนํ้า

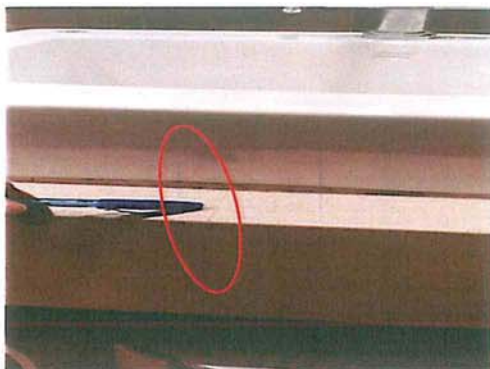
ห้องนํ้าบริเวณทางเข้า

รอยร้าวขอบเคาท์เตอร์

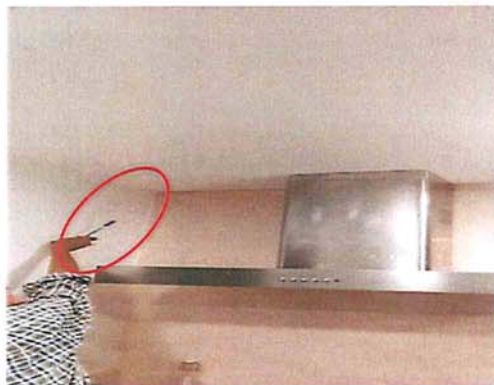
รอยร้าวผนัง

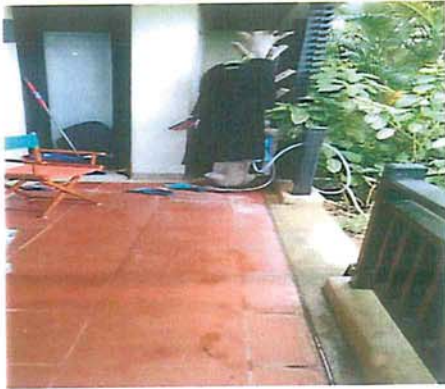
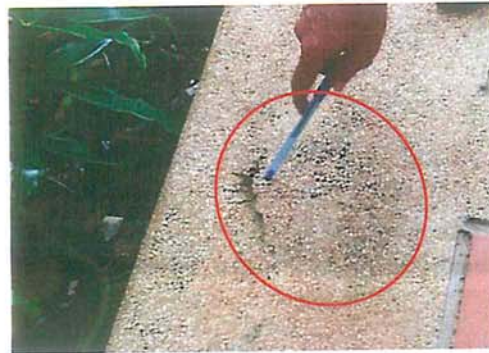
พื้นระเบียง

พื้นมีรอยร้าว

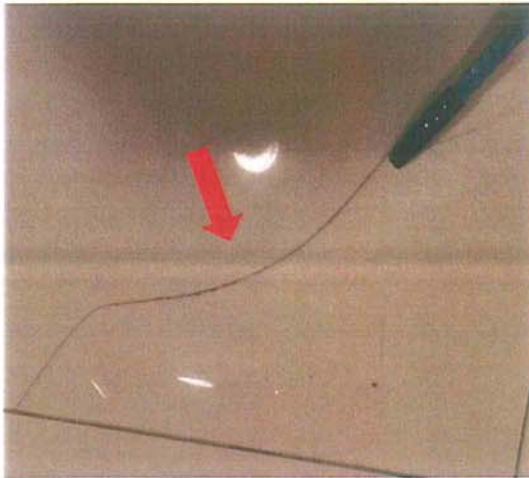
กระเบื้องแตกบริเวณประตูทางเข้า 1 แผ่น

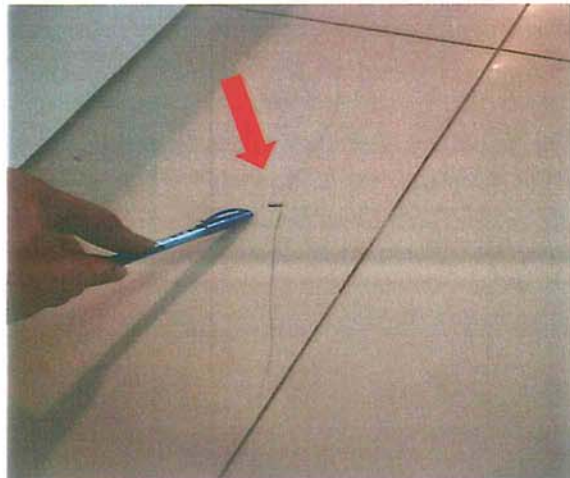
กระเบื้องแตกบริเวณKICHEN 1 แผ่น

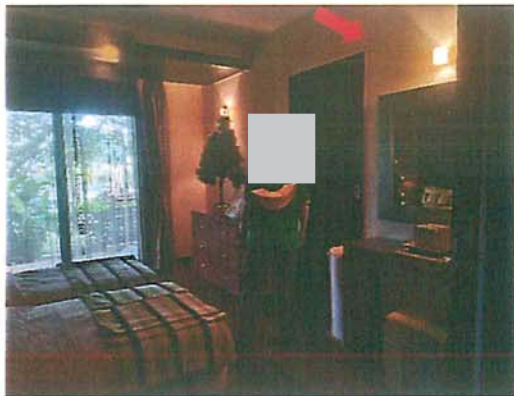
BEDROOM 1

รอยร้าวผนังบริเวณเหนือประตูห้องน้ำ

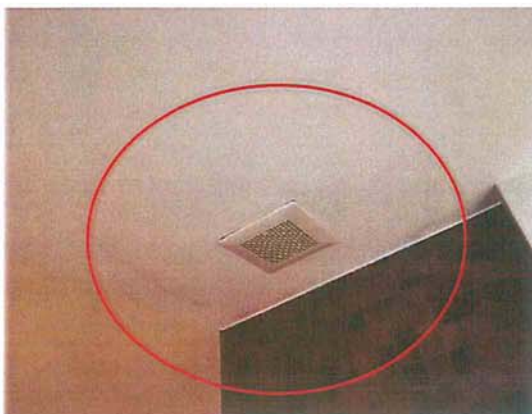
MASTER BEDROOM

คราบน้ำและรอยร้าวฝ้าบริเวณระบายอากาศ

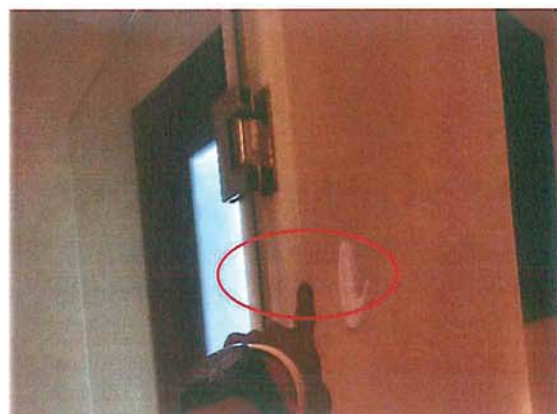
รอยร้าวผนังข้างกระจกทางเข้าส่วนอาบน้ำ

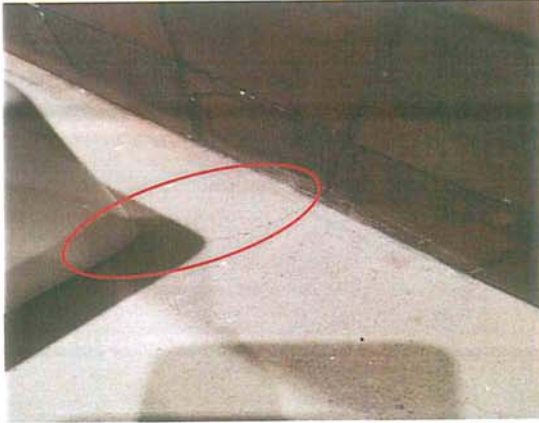
BEDROOM2

รอยร้าวบริเวณTOP หิน เคาท์เตอร์อ่างล้างน้ำ

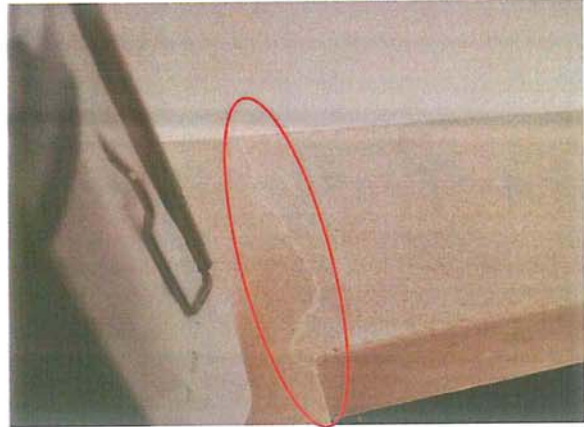
รอยซ่อมแซมTOP หินอ่างล้างน้ำ

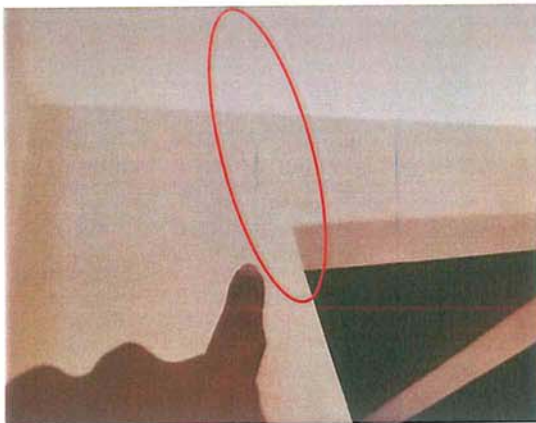
รอยซ่อมแซมผนัง

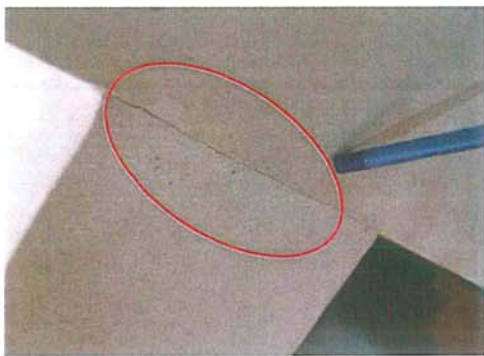
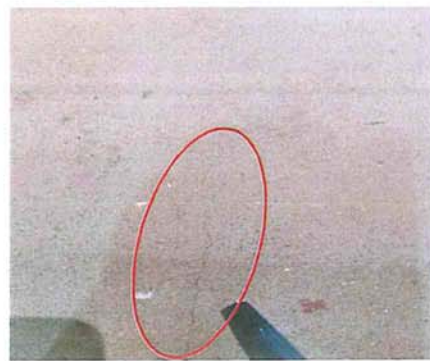
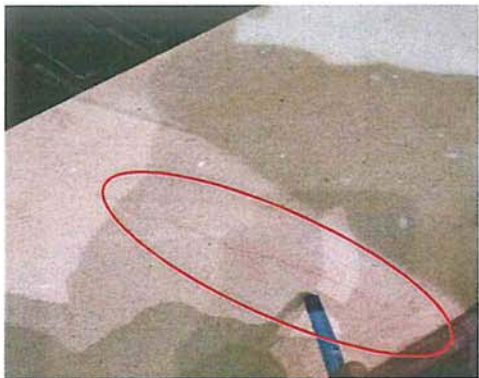
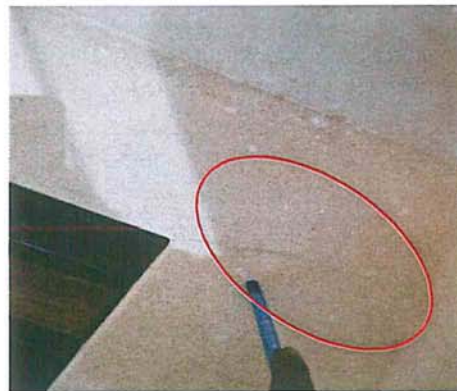
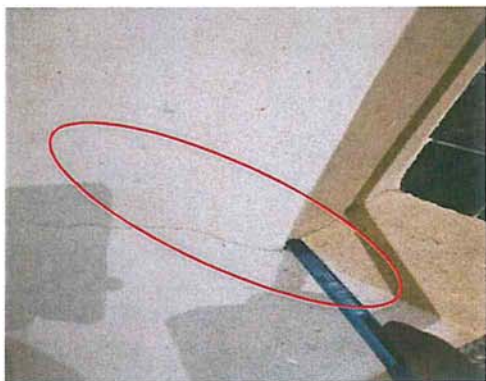
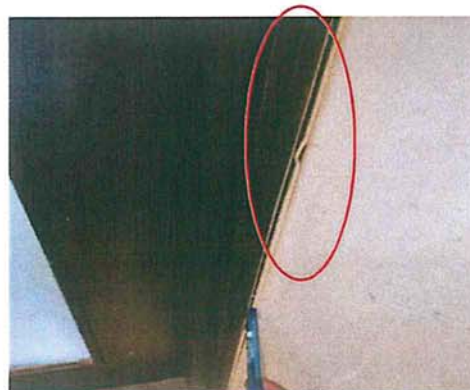
MASTER BEDROOM

รอยร้าวผนัง

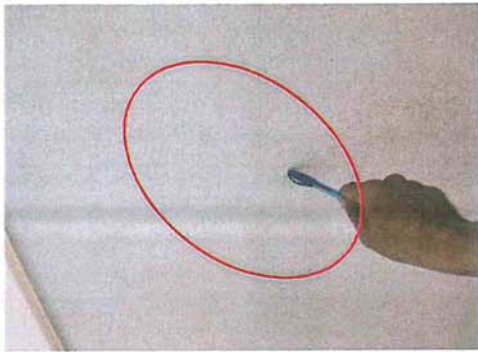
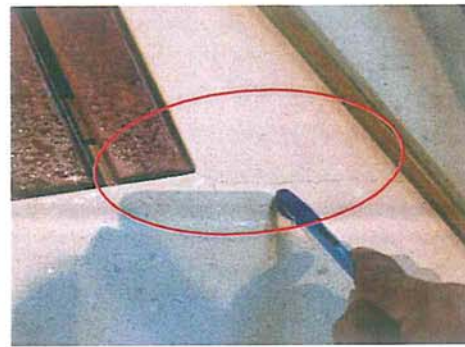
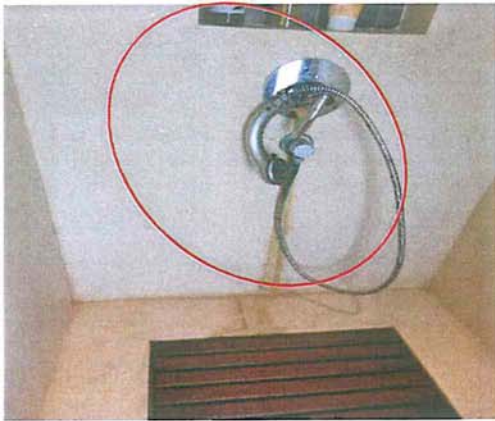
BEDROOM 1

รอยร้าวผนัง

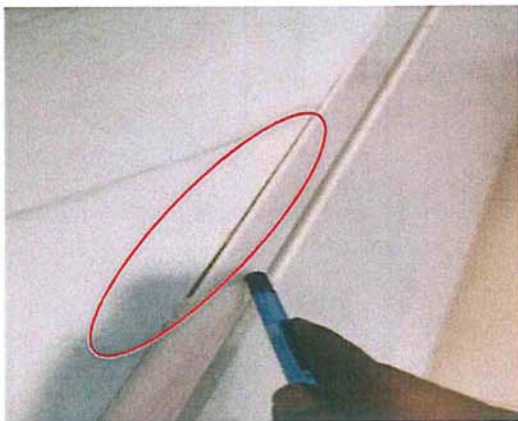
KITCHEN

รอยร้าวผนัง

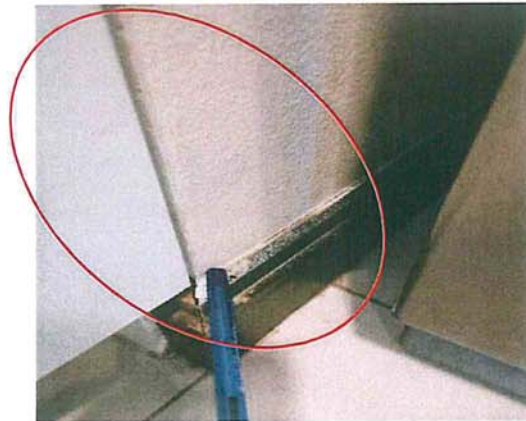
รอยร้าวผนัง

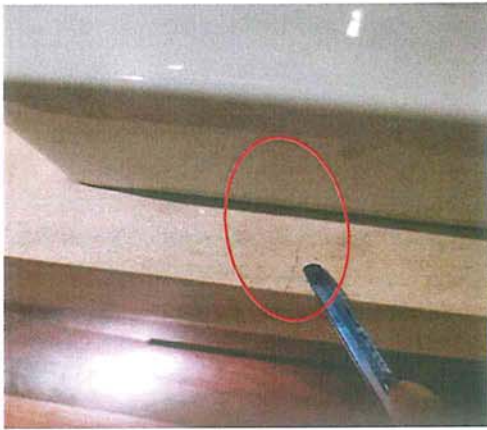
ห้องน้ำทางเข้า

รอยร้าวเคาทเตอร์

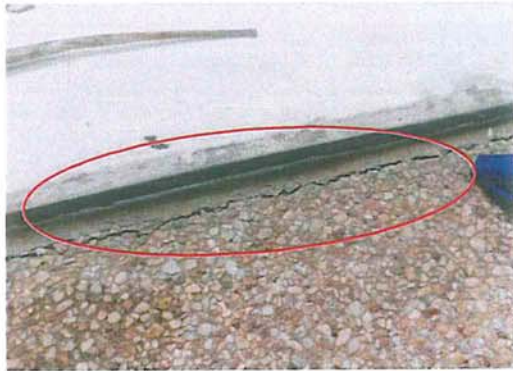
ภายนอก

รอยร้าวพื้น

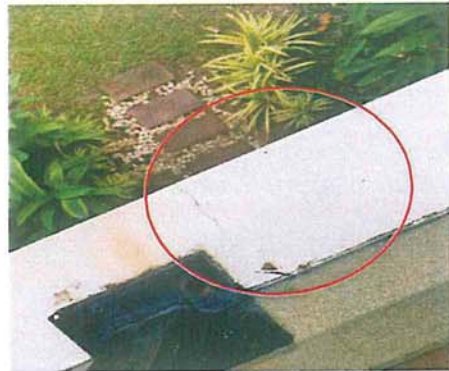
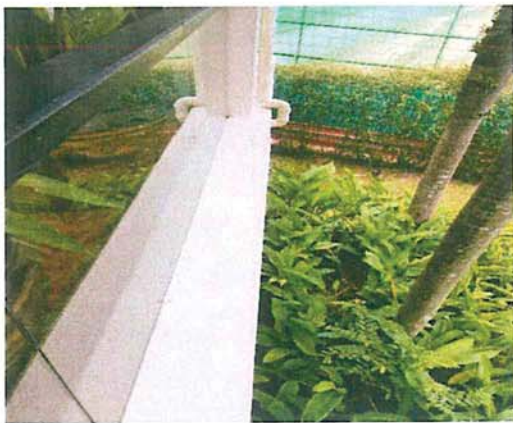
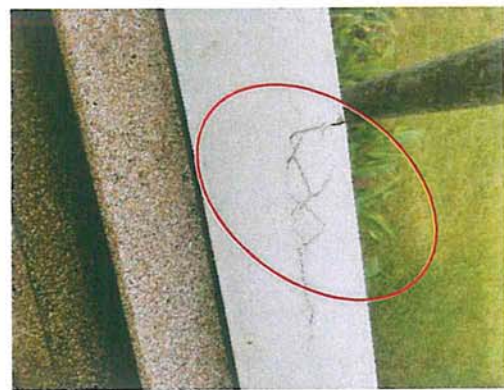
รอยร้าวผนัง

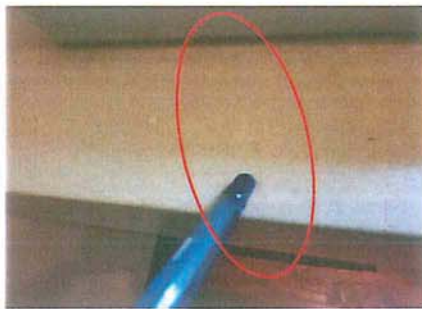
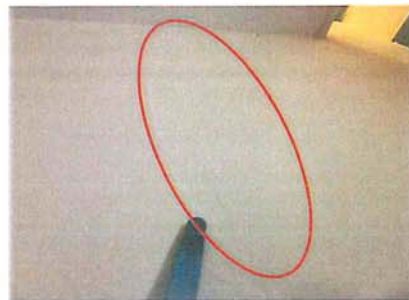
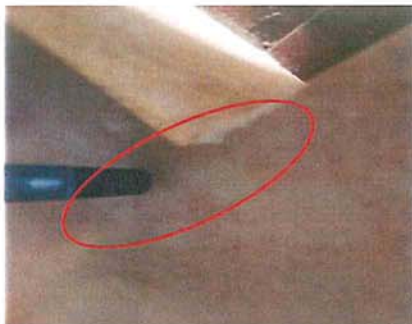
BEDROOM 2

งานพื้น บริเวณส่วนอาบน้ำ มีรอยร้าว

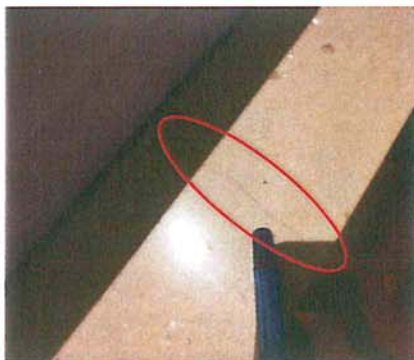
MASTER BEDROOM

งานTOPหิน มีรอยร้าว

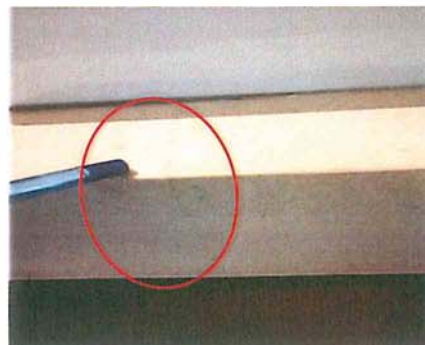
งานTOPหิน มีรอยร้าว

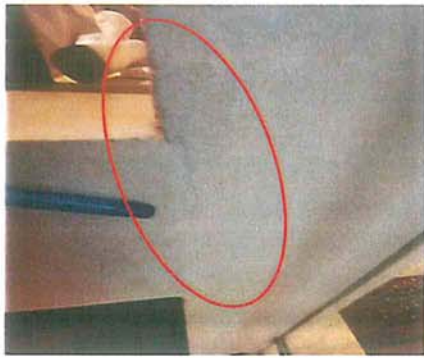
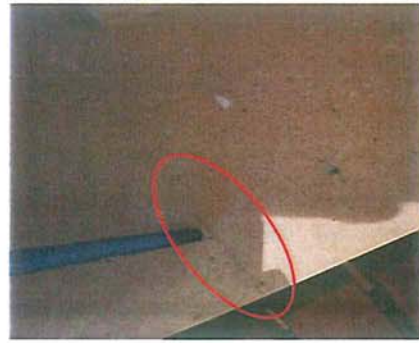
งานTOPหิน มีรอยร้าว

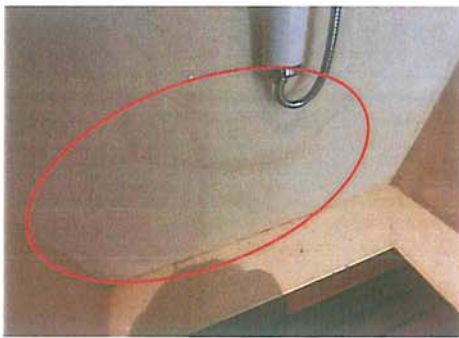
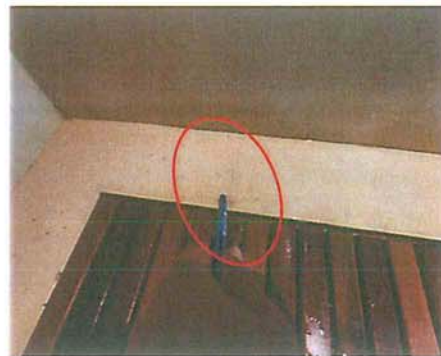
รอยร้าวผนัง

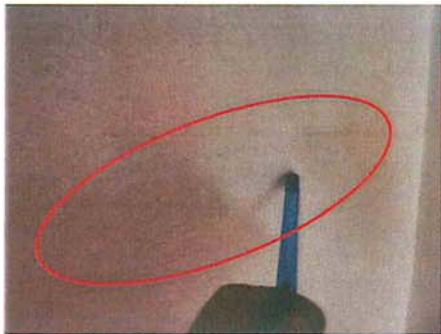
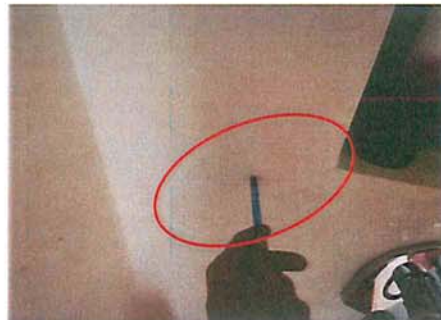
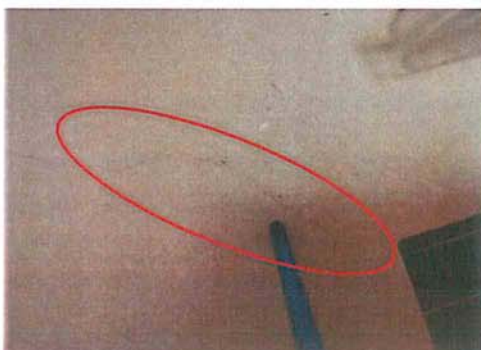
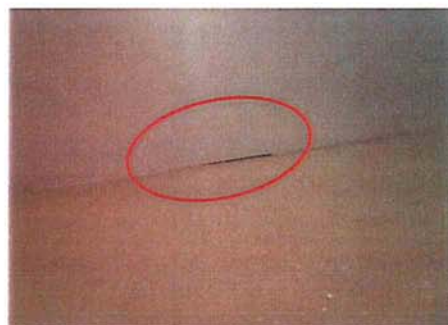
BEDROOM 1

รอยร้าวผนัง

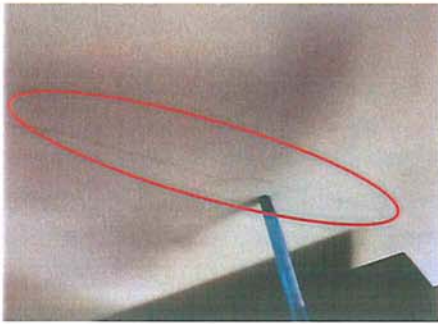
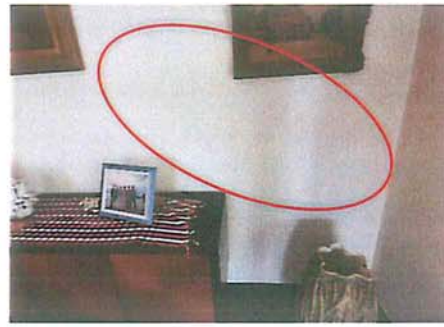
living

รอยร้าวผนัง

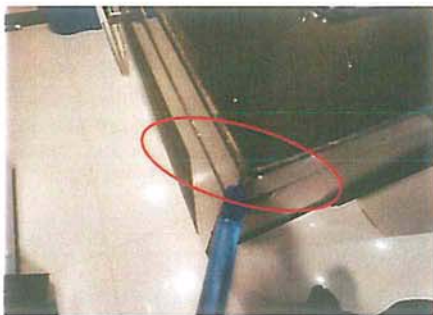
KITCHEN ROOM

รอยร้าว

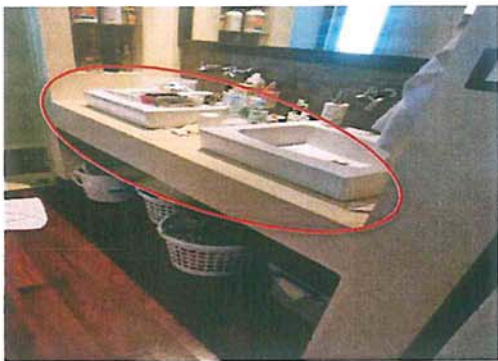
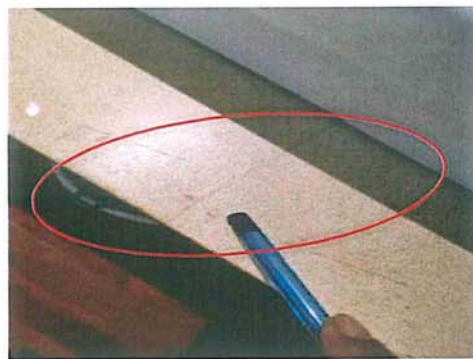
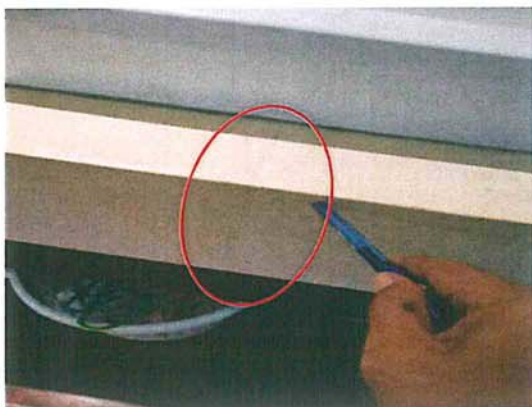
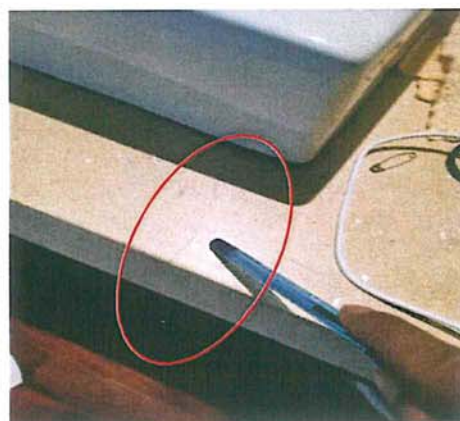
MASTER BEDROOM

รอยร้าวในห้องน้ำ

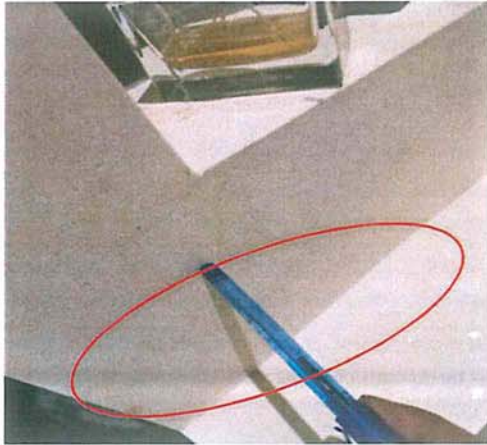
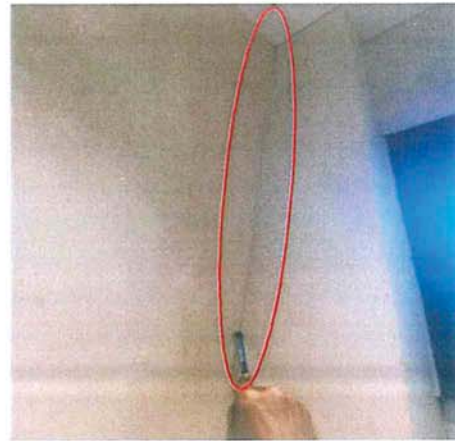
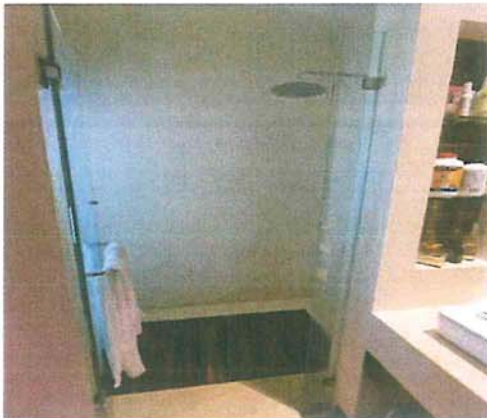
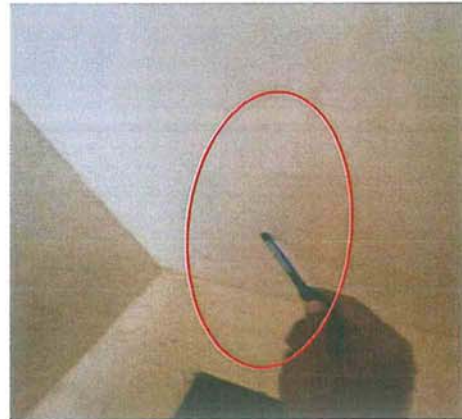
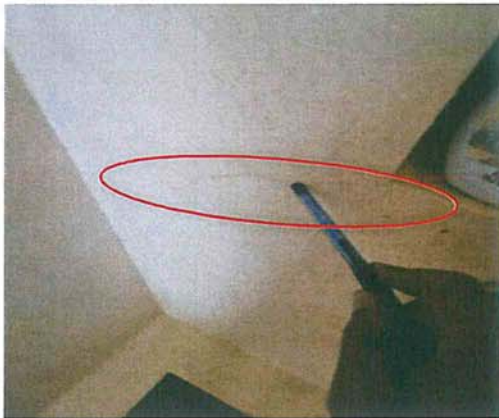
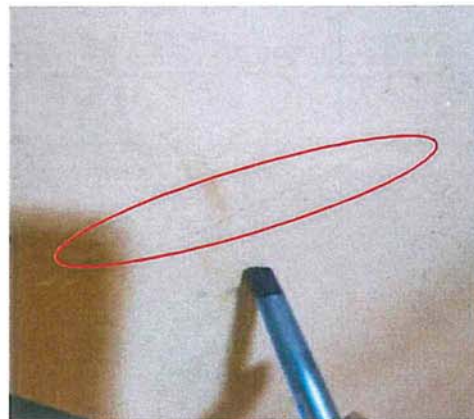
รอยร้าวในห้องน้ำ

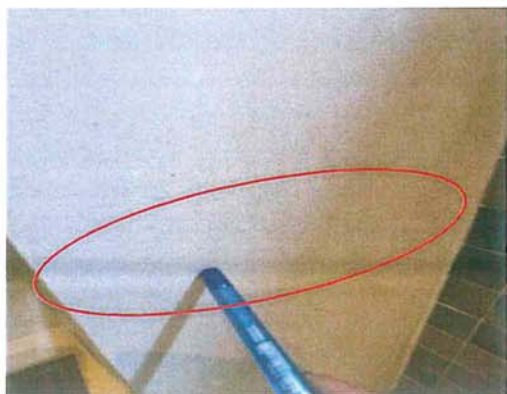
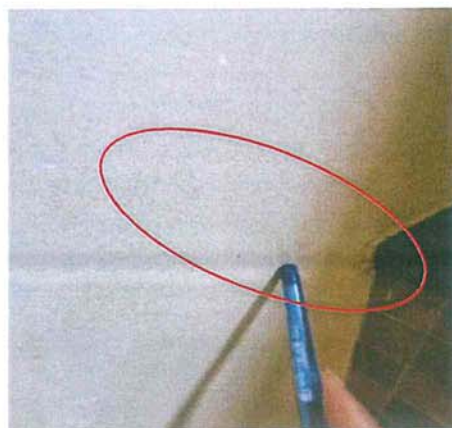
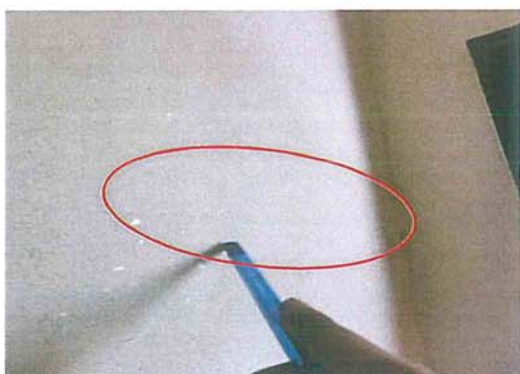
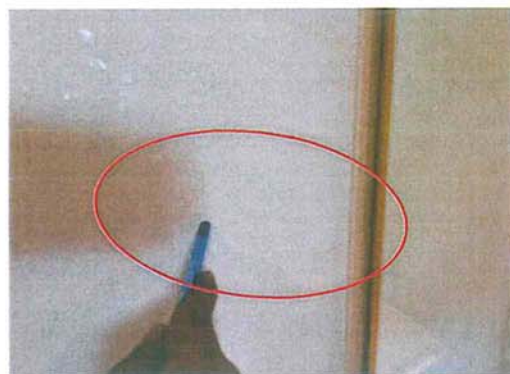
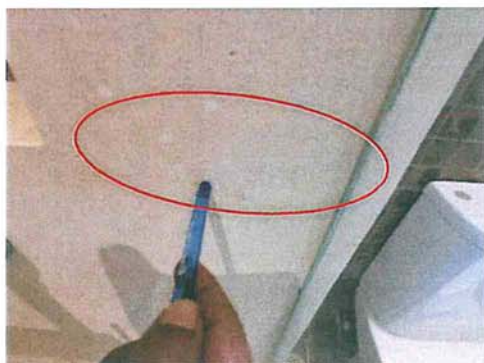
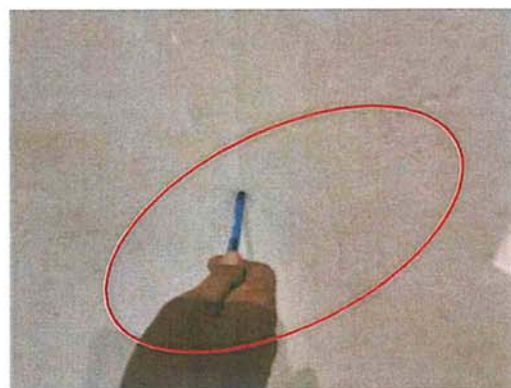
BEDROOM 2

รอยร้าวผนัง
