**6.13 เอกสารสำรวจอาคารหรือสิ่งปลูกสร้างใกล้เคียงพื้นที่ก่อสร้าง
ก่อนดำเนินการก่อสร้าง**

รายงานการสำรวจ บ้านชมตะวัน

รายการเข้าสำรวจบ้านในโครงการ ชมตะวัน

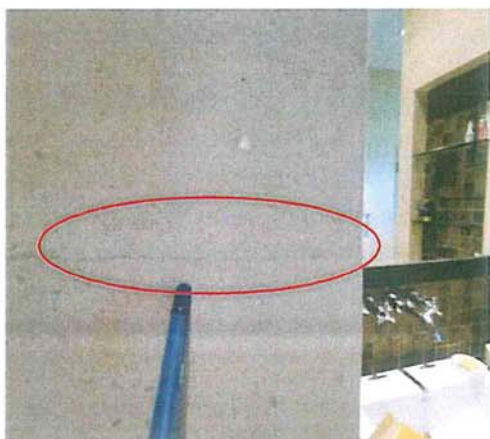
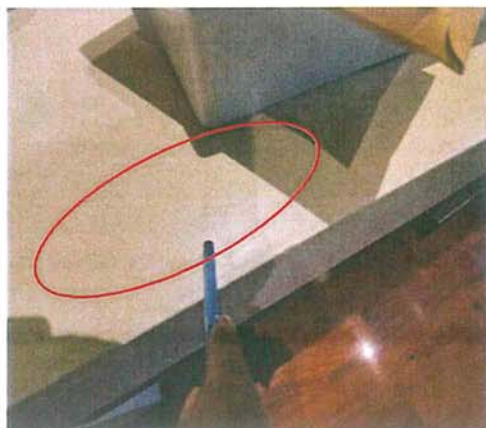
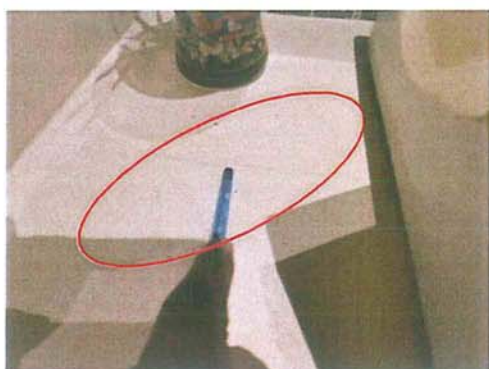
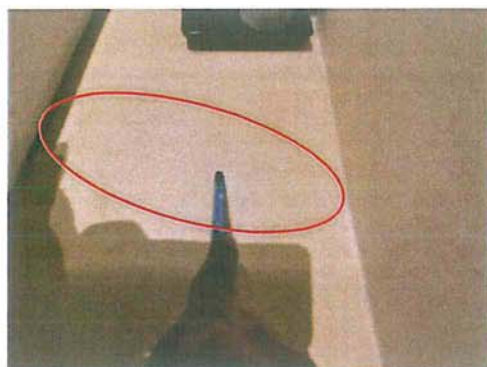
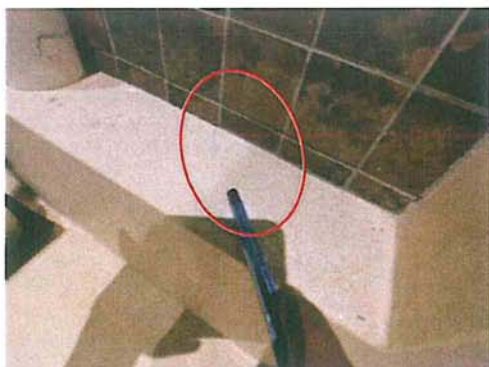
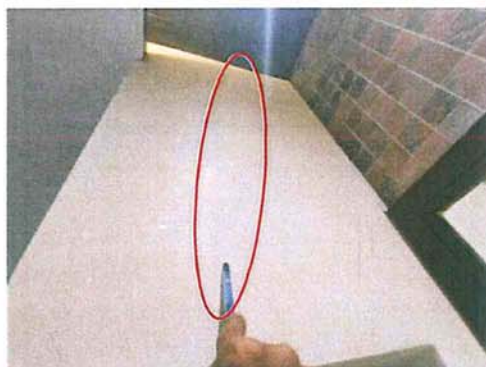
BEDROOM 1

รอยร้าวในห้องน้ำ

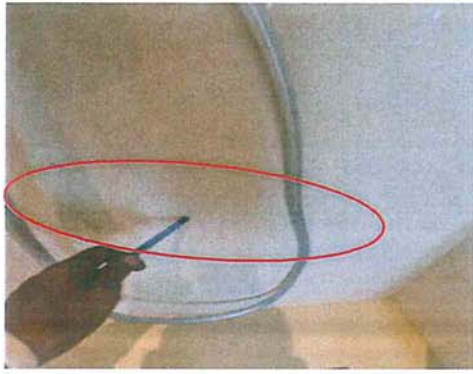
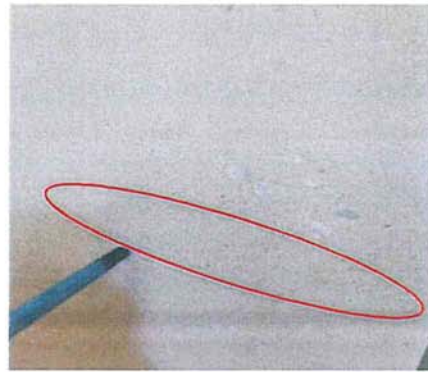
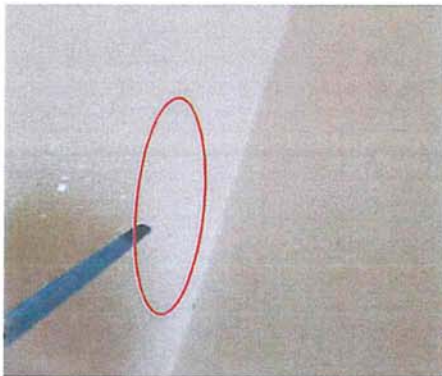
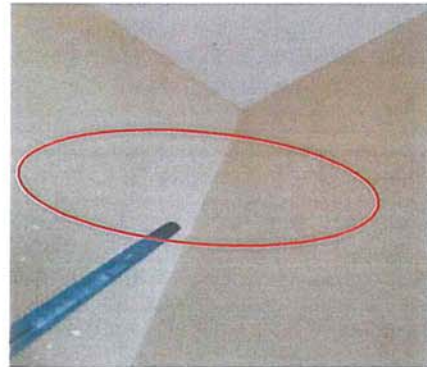
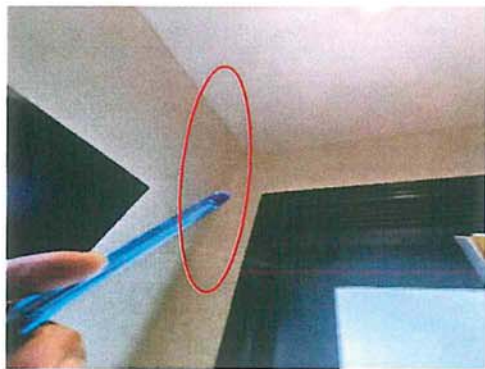
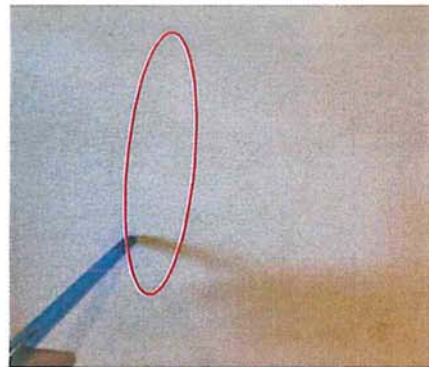
รอยร้าวในห้องน้ำ

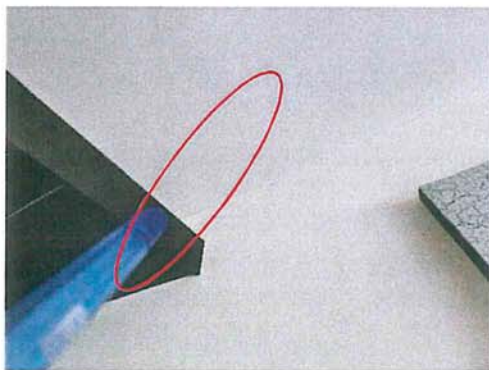
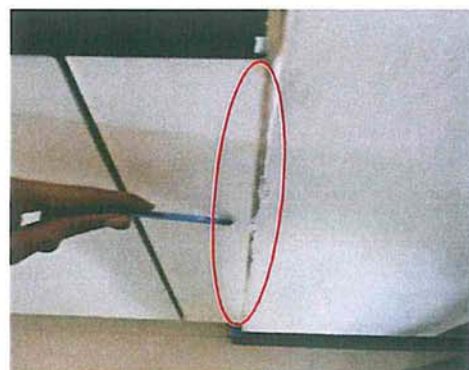
LIVING

รอยร้าวผนัง

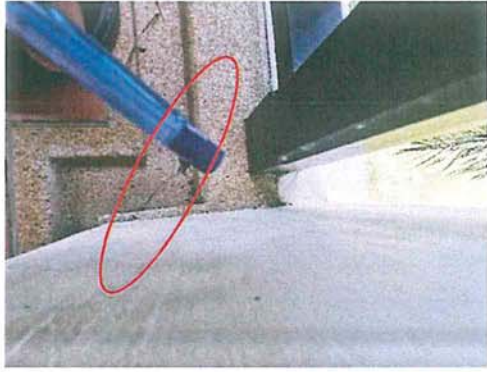
ภายนอก

รอยร้าวพื้น

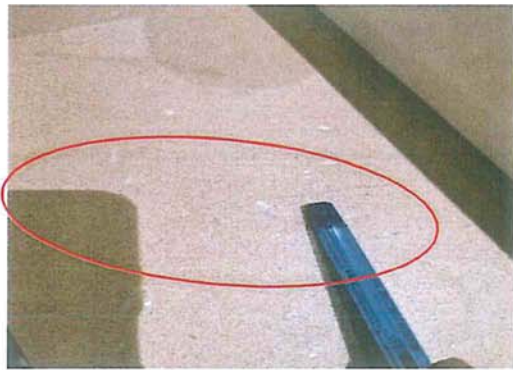
ทางเข้า

รอยร้าวเคาท์เตอร์

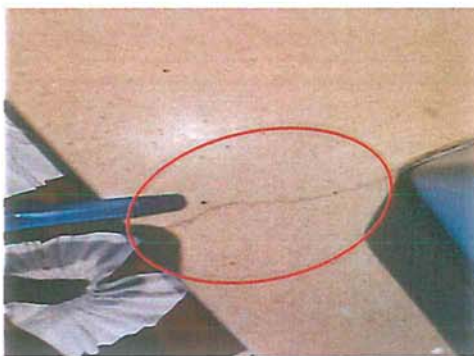
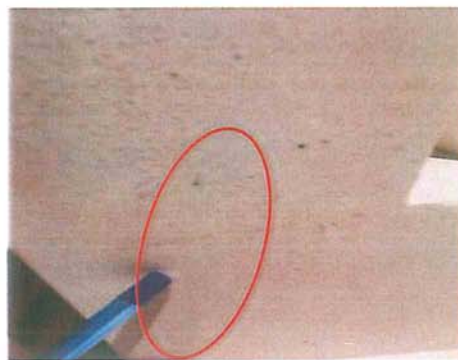
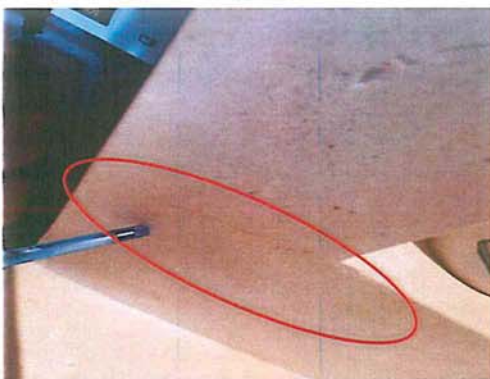
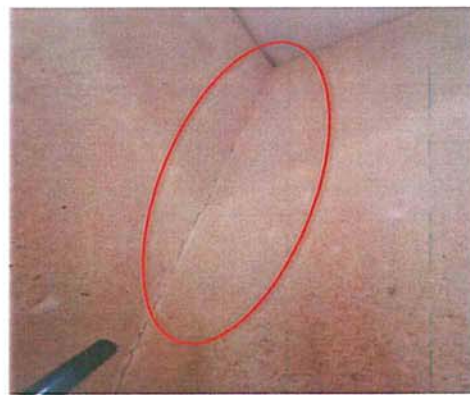
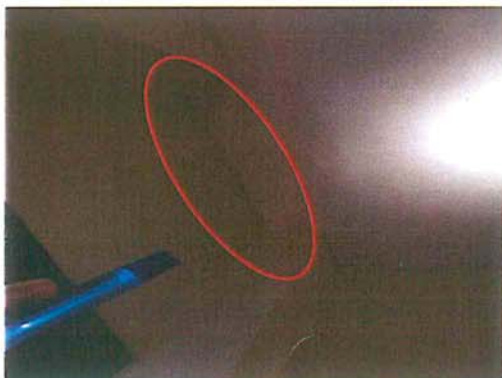
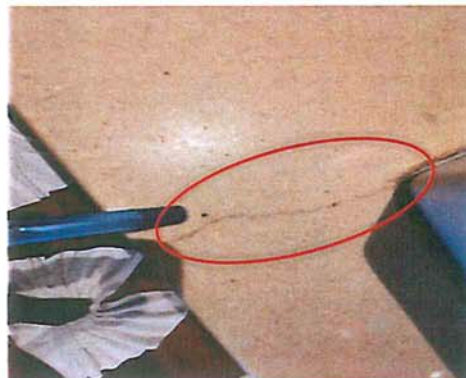
MASTER BEDROOM

รอยร้าวภายในห้องน้ำ

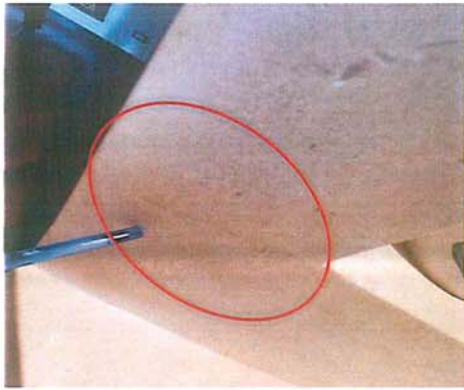
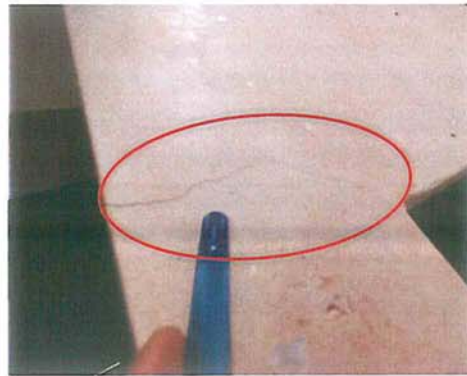
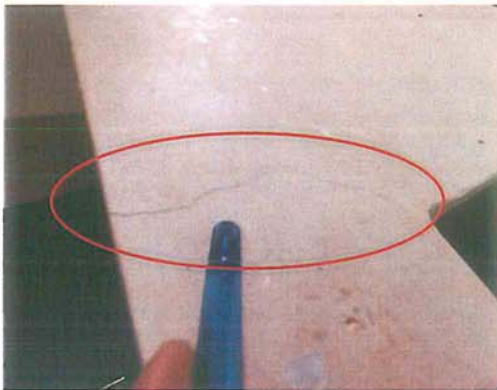
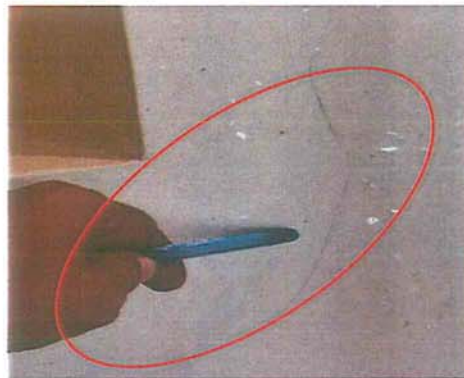
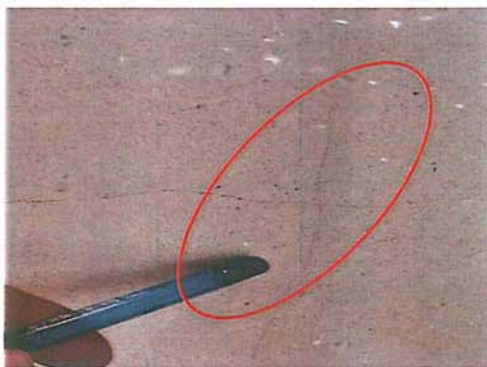
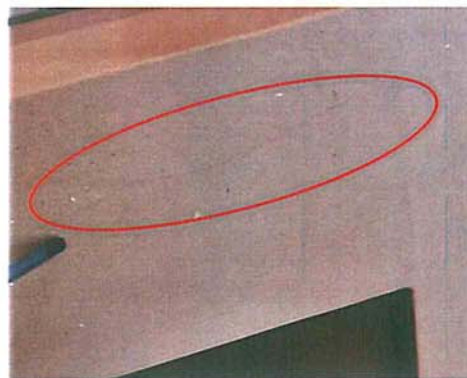
รอยร้าวภายในห้องน้ำ

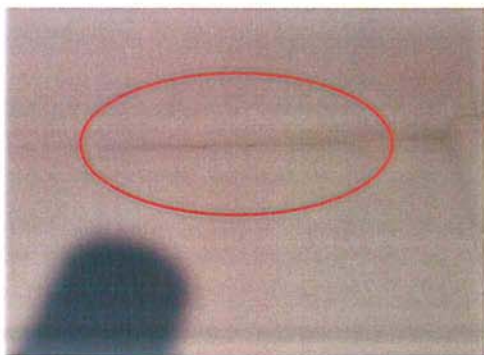
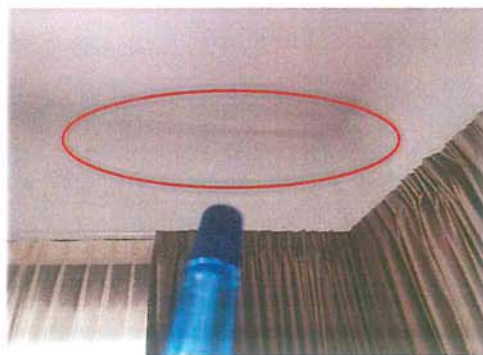
รอยร้าวผนังห้องนอน

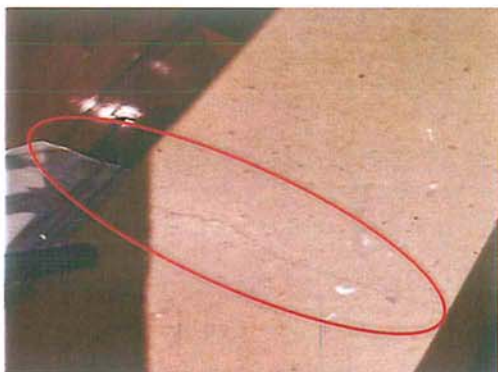
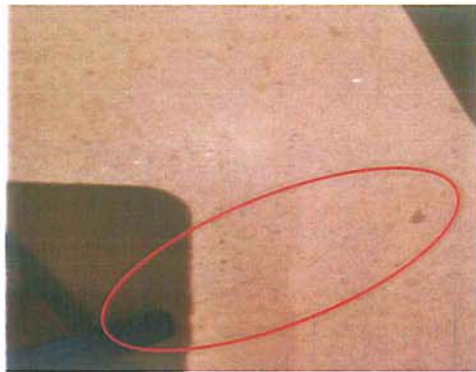
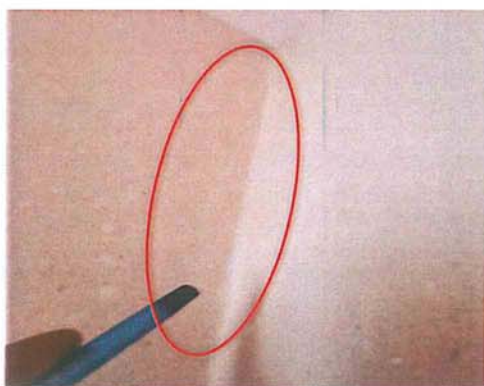
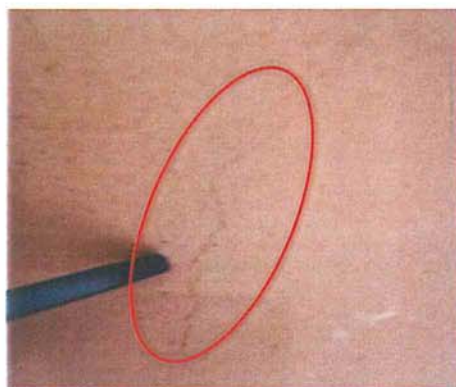
BEDROOM 1

รอยร้าวภายในห้องน้ำ

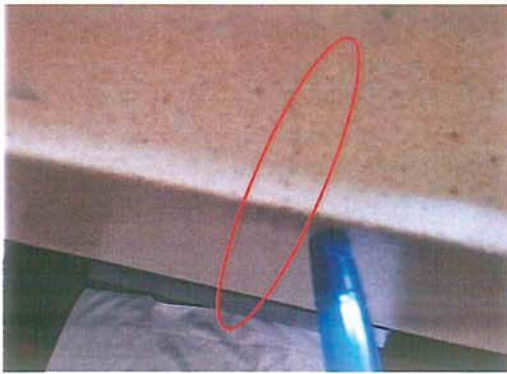
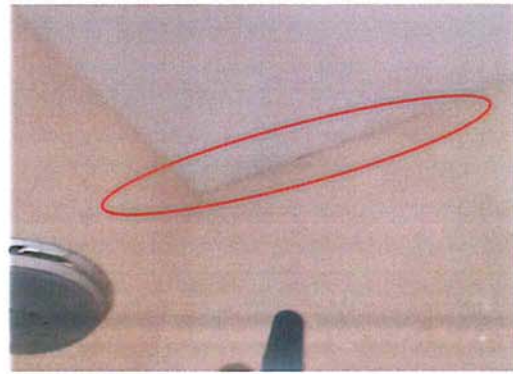
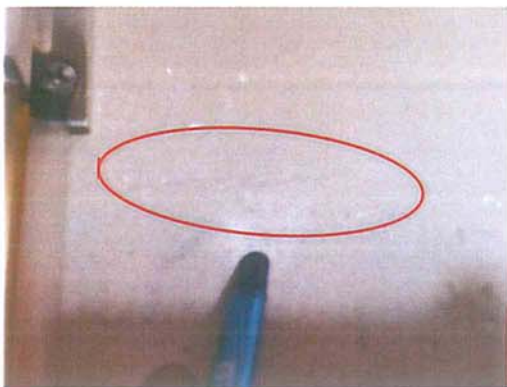
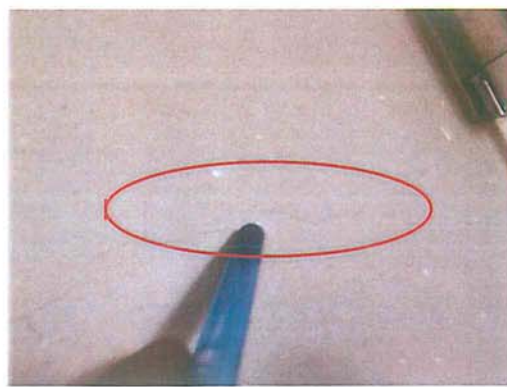
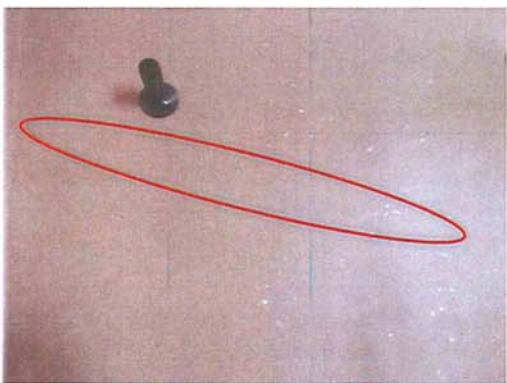
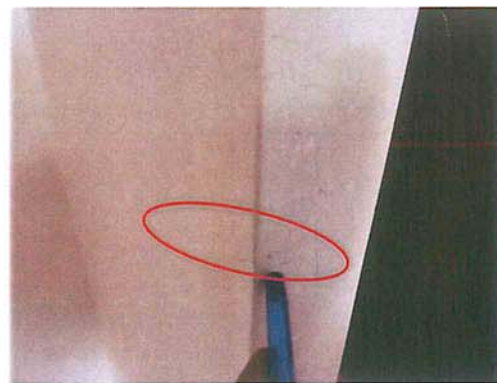
BEDROOM 2

รอยร้าวภายในห้องน้ำ

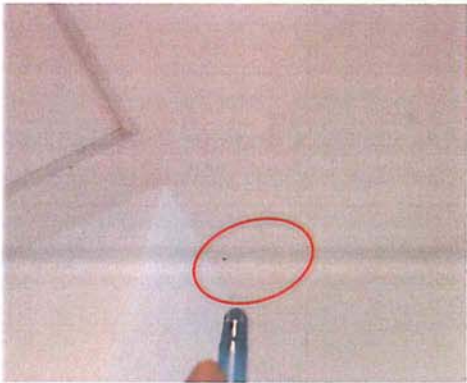
รอยร้าวฝ้าเพดาน

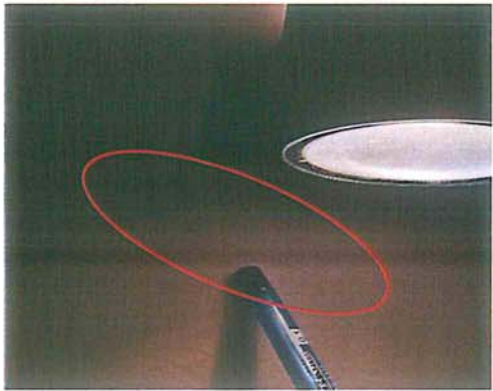
รอยร้าวผนัง

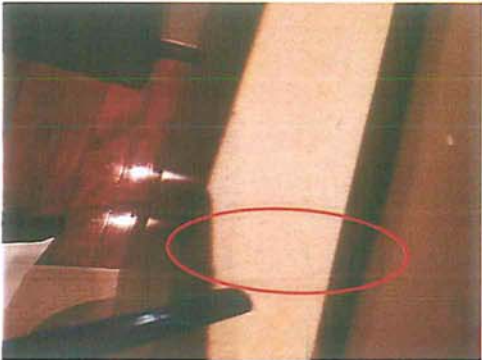
ห้องน้ำทางเข้า

รอยร้าว

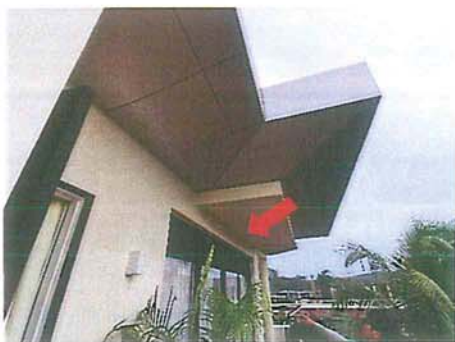
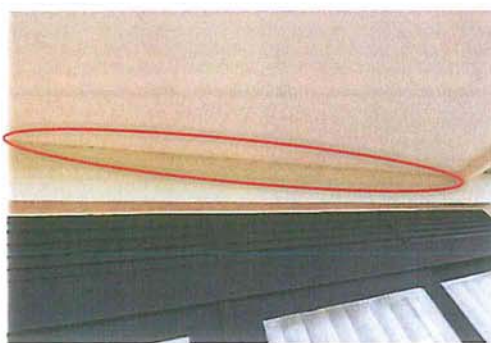
รอยร้าวผนังบริเวณเหนือหน้าต่าง

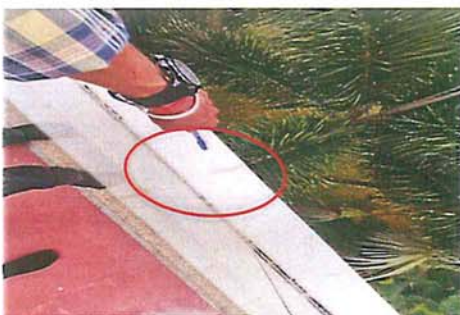
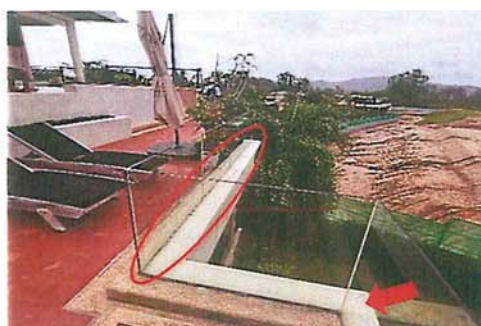
รอยร้าวบัวปูนบริเวณสระว่ายน้ำ

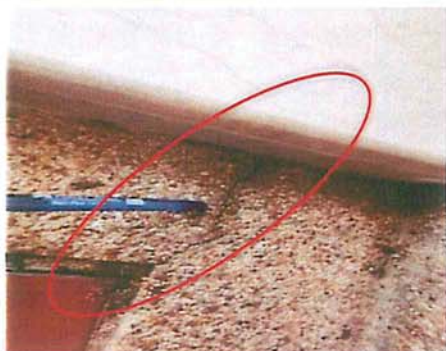
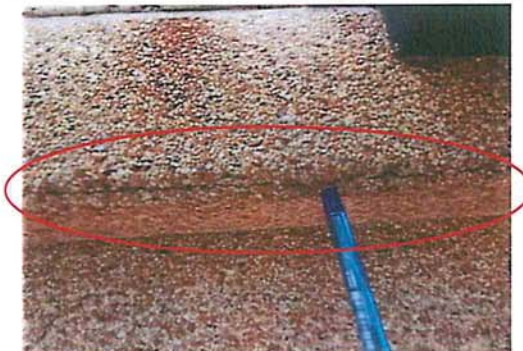
งานพื้นทรายล้าง บริเวณสระว่ายน้ำ มีรอยร้าว

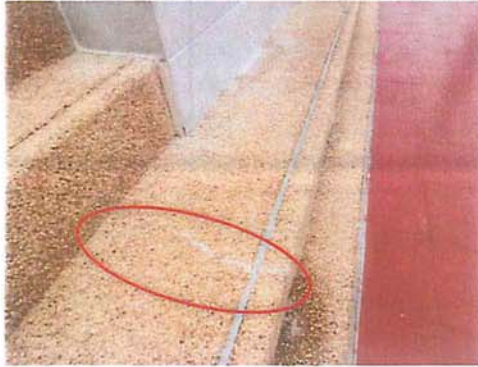
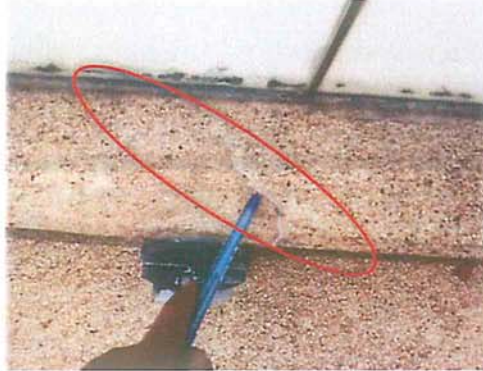
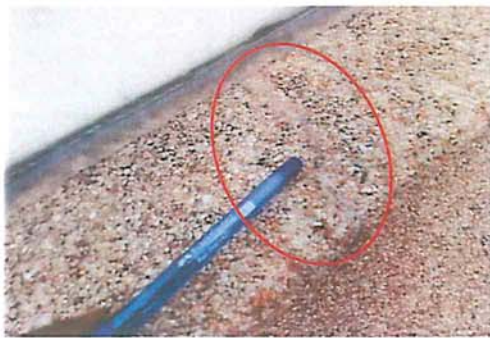
บริเวณ สระว่ายน้ำ

งานพื้นทรายล้าง บริเวณสระว่ายน้ำ มีรอยซ่อมรอยร้าว

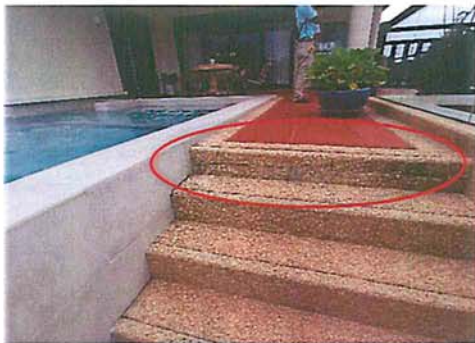
งานบันไดพื้นทรายล้าง มีรอยร้าว

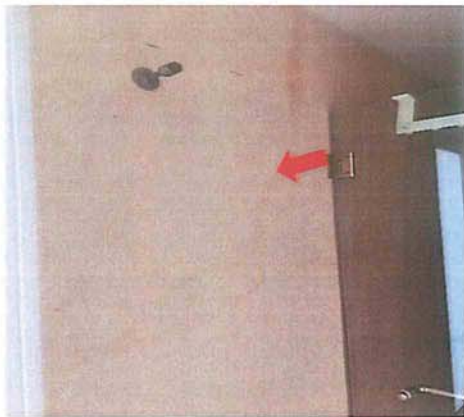
รอยร้าวผนัง ข้างกระจากทางเข้าส่วนอาบน้ำ

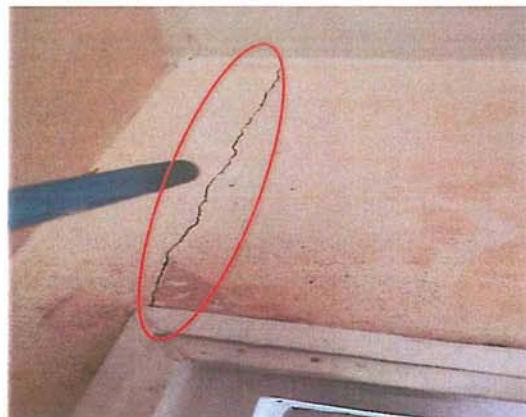
รอยร้าวผนังบริเวณเหนือประตูห้องน้ำ

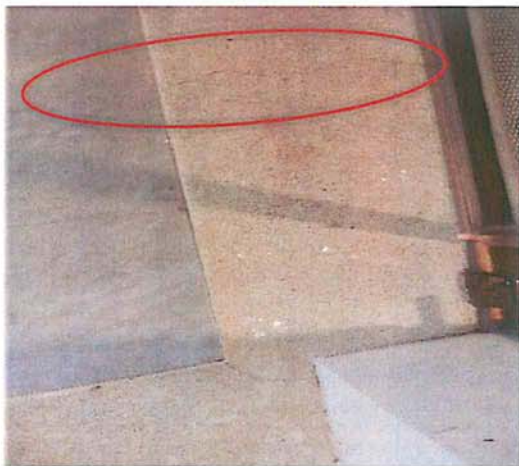
รอยร้าวพื้น ทางเข้าส่วนอาบน้ำ

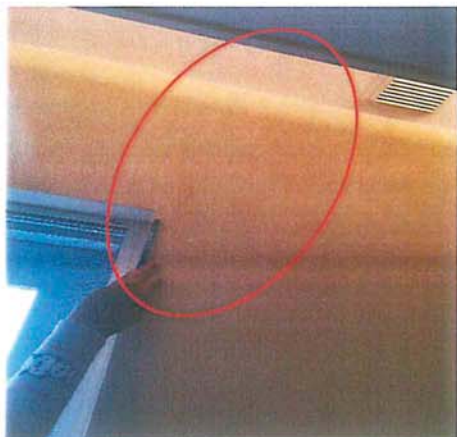
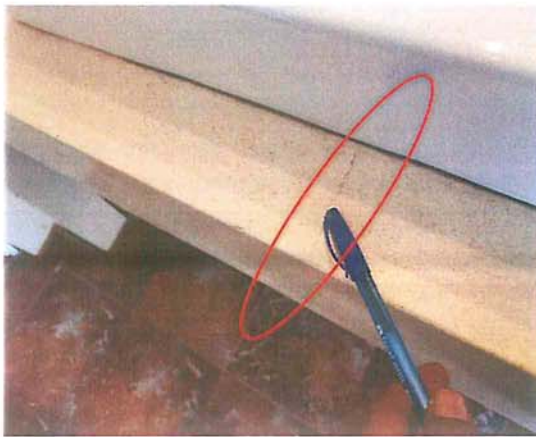
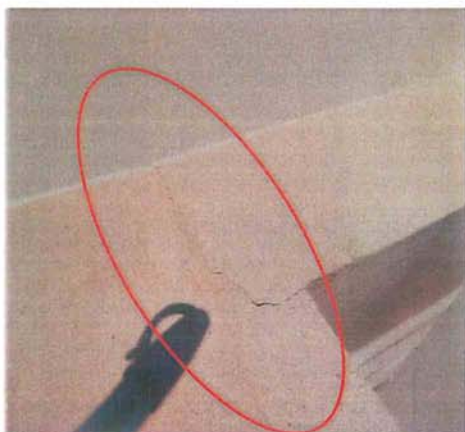
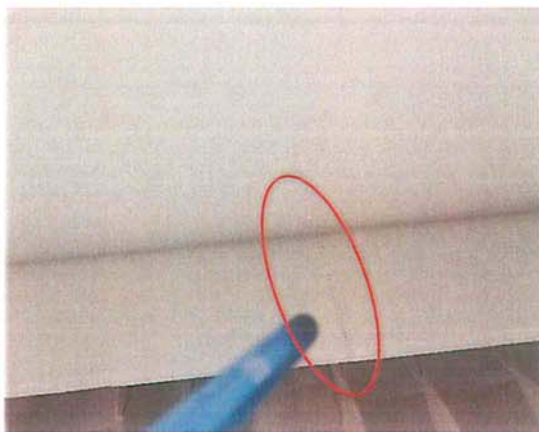
ภายในบริเวณห้องน้ำ

รอยร้าวผนังภายในห้องน้ำ

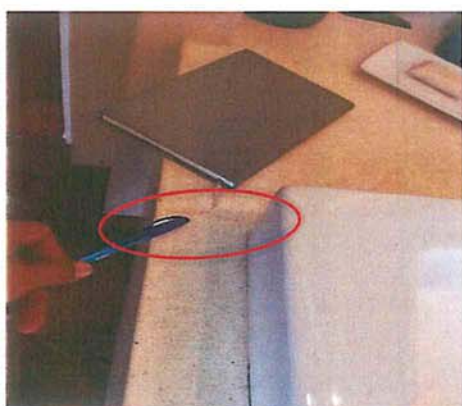
รอยร้าวบริเวณTOP หิน เคาน์เตอร์อ่างล้างหน้า

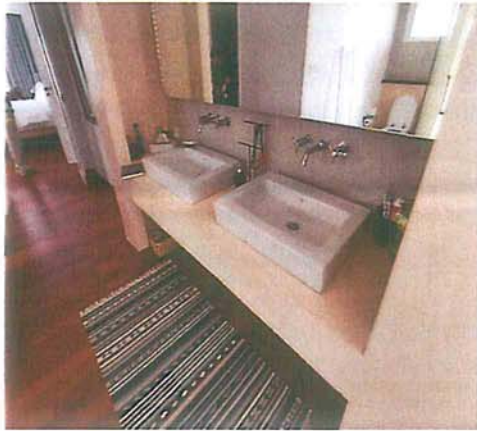
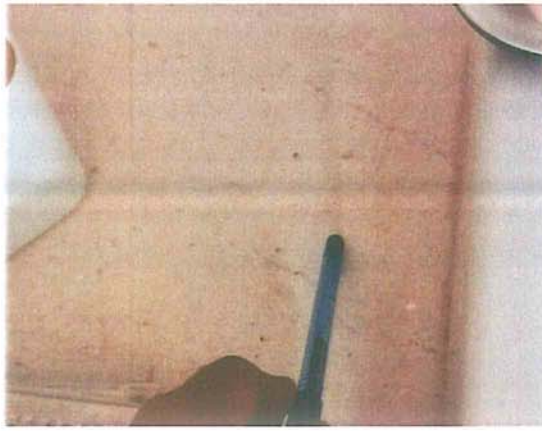
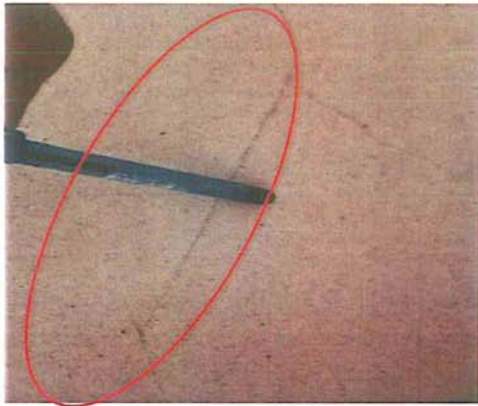
ภายในบริเวณห้องน้ำ

รอยร้าวบริเวณTOP หิน เคาน์เตอร์อ่างล้างหน้า

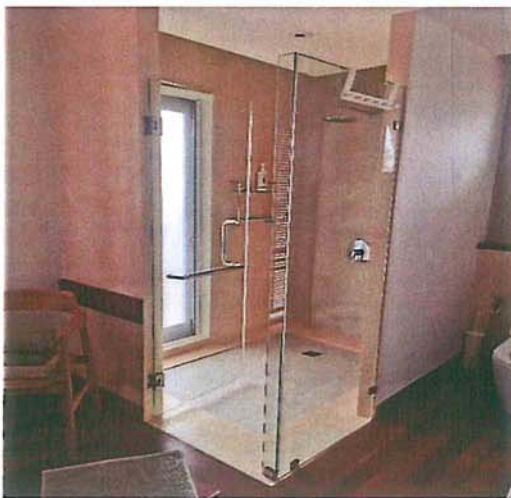
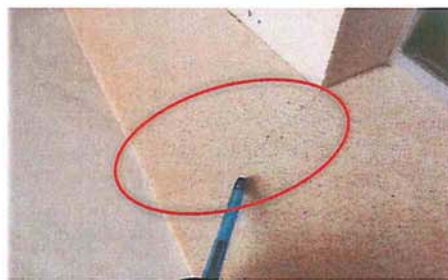
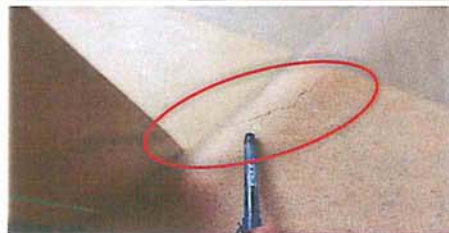
รอยร้าวพื้น ทางเข้าส่วนอาบน้ำ

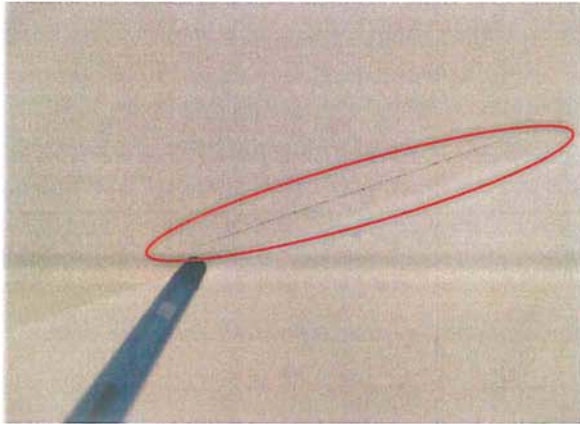
ภายในบริเวณห้องน้ำ

ฝ้าเพดานมีรอยแยก

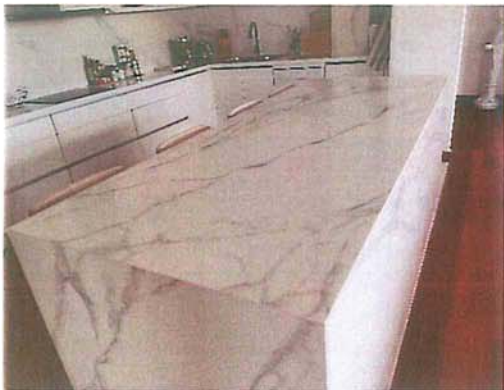
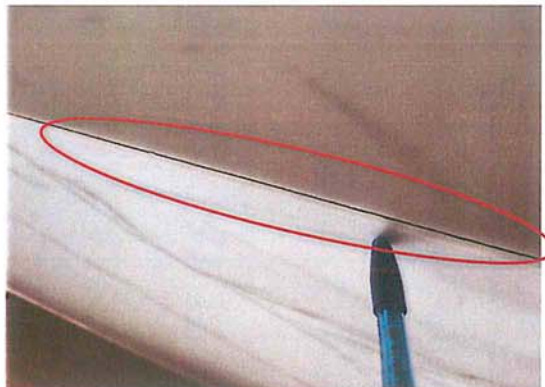
KICTHEN

มีรอยแยกตรงรอยต่อ ของโตะหิน

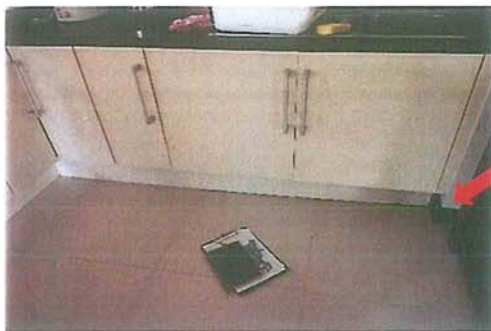
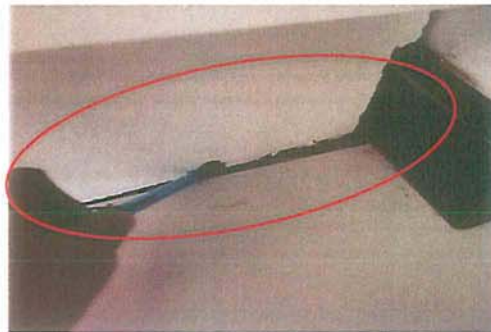
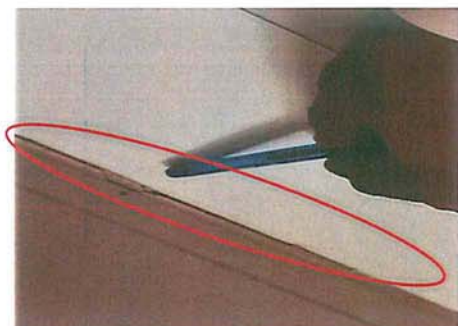
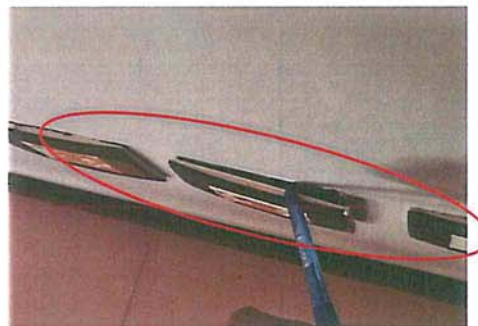
KITCHEN

รอยแตกบริเวณรอยต่อเฟอร์นิเจอร์กับพื้น หน้ากากปลั๊กไฟไม่สนิท

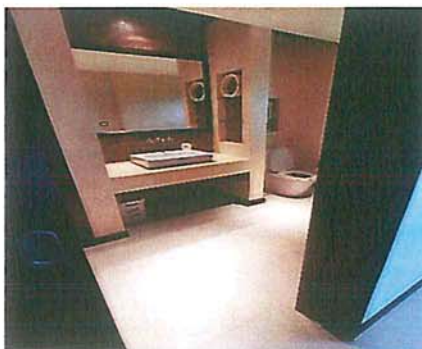
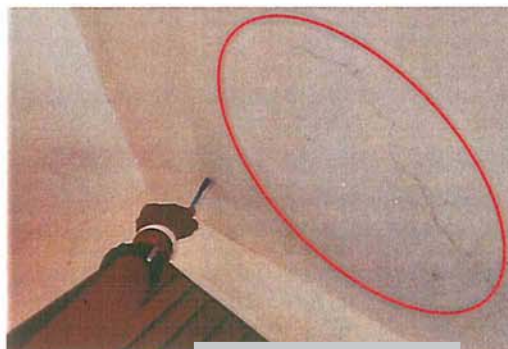
BEDROOM 1

งานผนัง บริเวณส่วนอาบน้ำ มีรอยร้าว

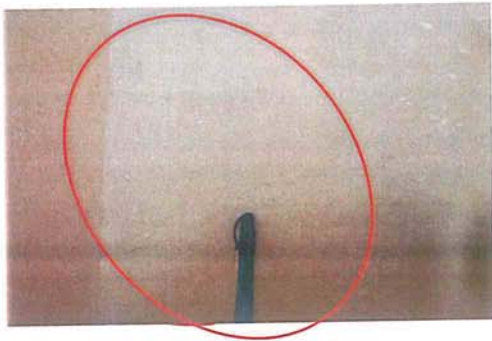
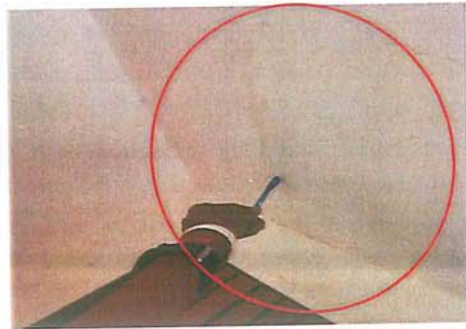
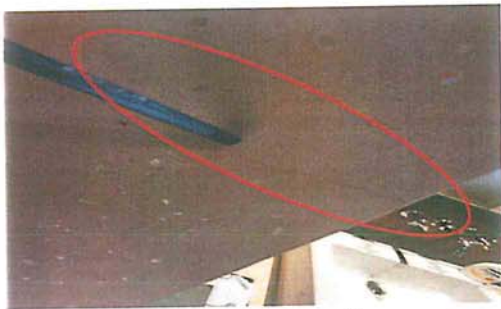
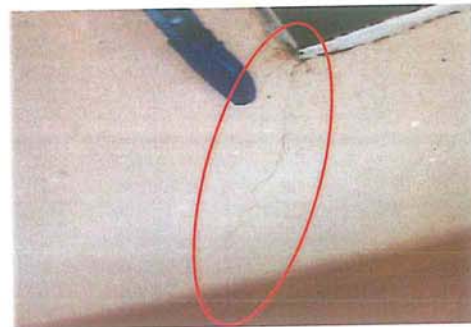
BEDROOM 1

งานผนัง บริเวณส่วนอาบน้ำ มีรอยร้าว

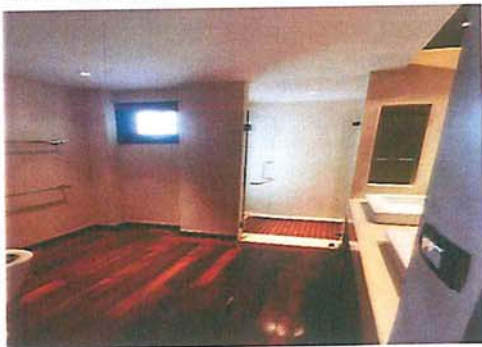
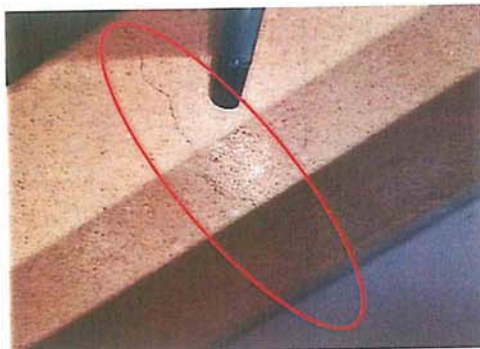
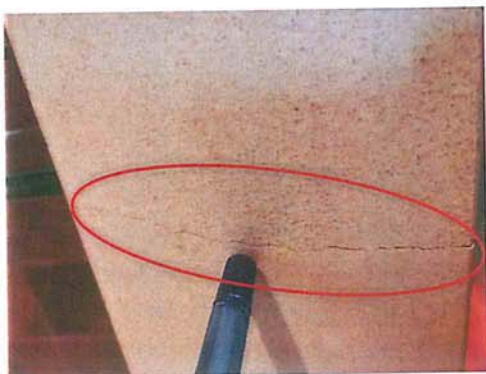
ภายในบริเวณห้องน้ำ

งานผนัง มีรอยร้าว

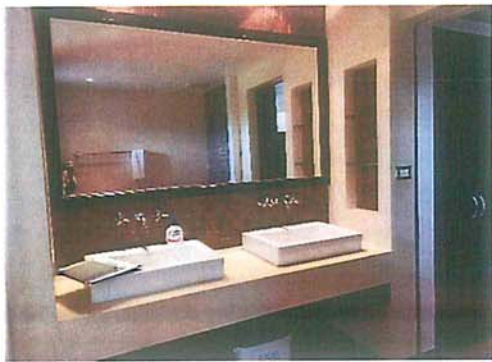
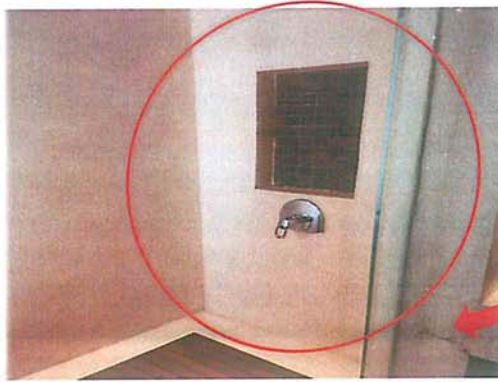
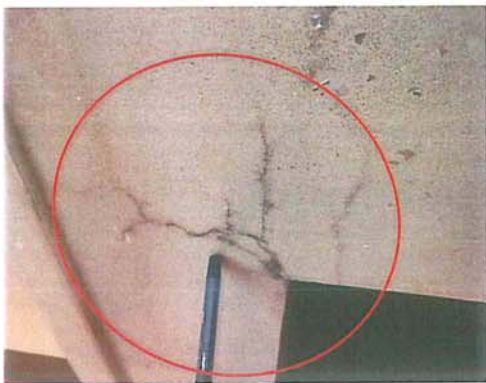
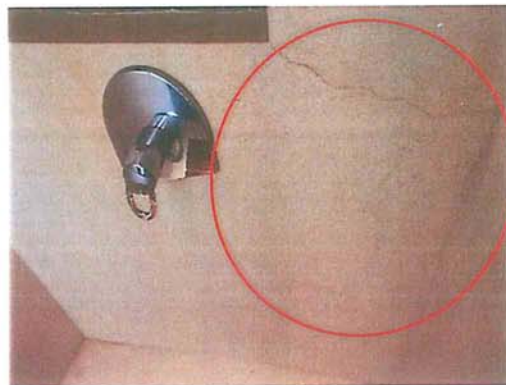
ภายในบริเวณห้องน้ำ

รอยร้าวผนัง ส่วนอาบน้ำ

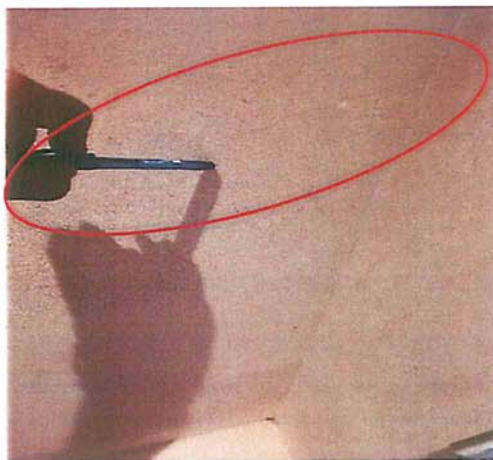
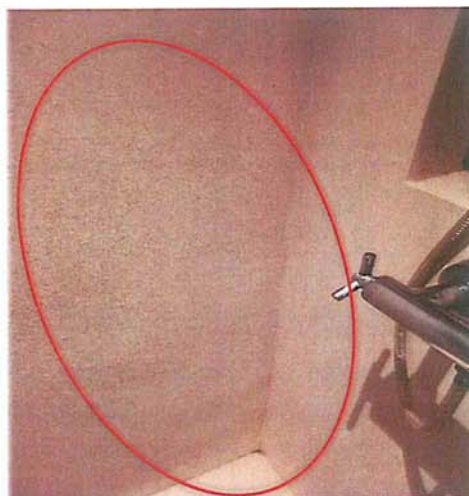
ภายในบริเวณห้องน้ำ

รอยร้าวผนังส่วนอาบน้ำ

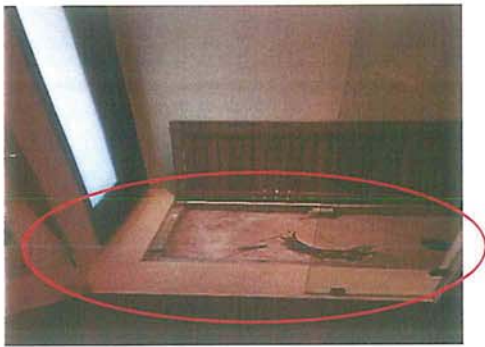
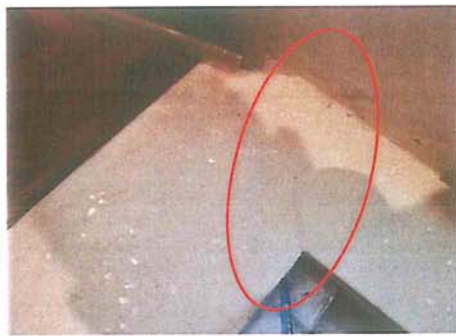
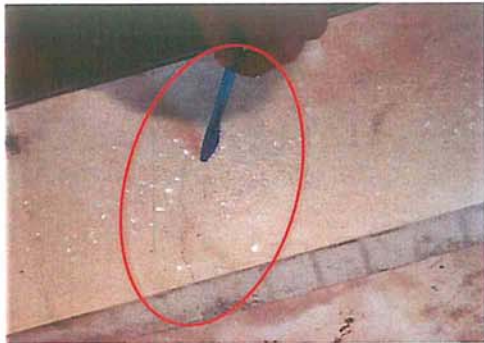
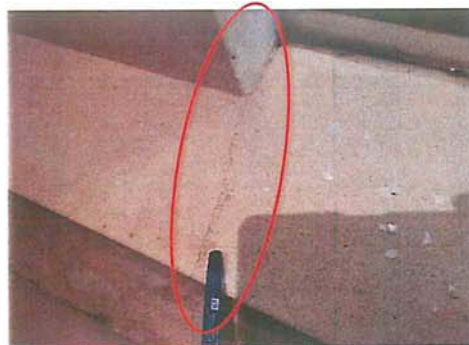
BEDROOM 1

งานพื้น บริเวณส่วนอาบน้ำ มีรอยร้าว

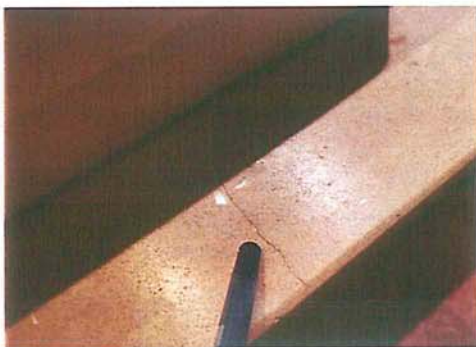
ภายในบริเวณห้องน้ำติดทางเข้า

งานTOPหิน มีรอยร้าว

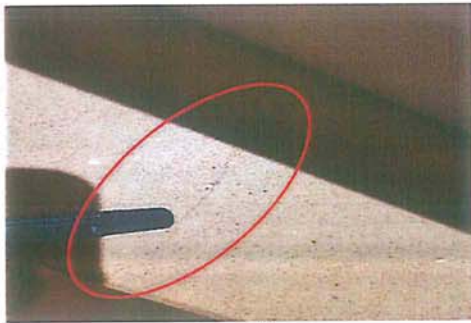
MASTER BEDROOM

งานTOPหิน มีรอยร้าว

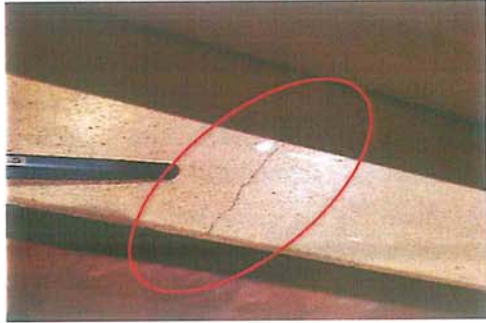
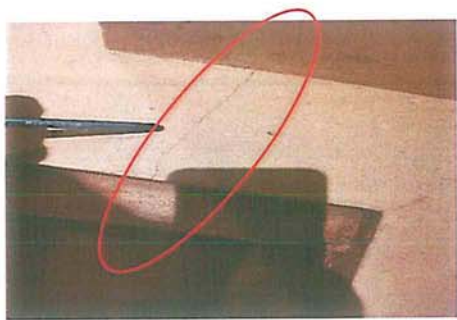
งานพื้น บริเวณส่วนอาบน้ำ มีรอยร้าว

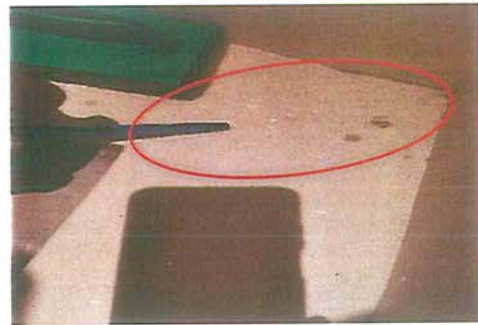
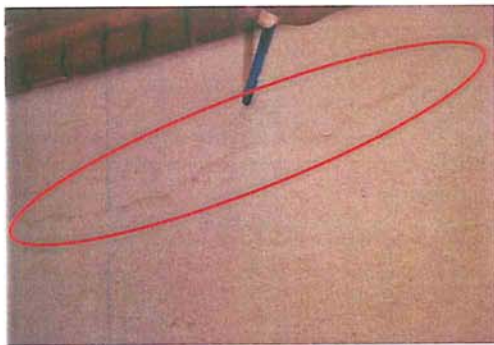
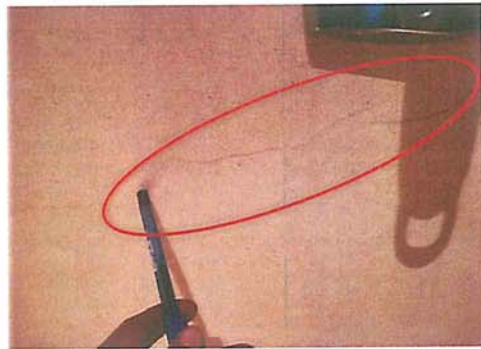
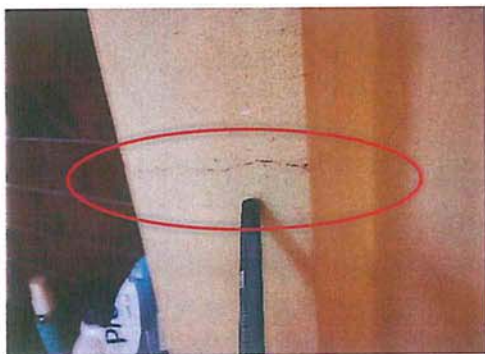
งานผนัง มีรอยร้าว

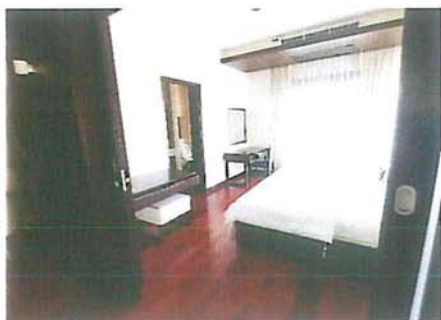
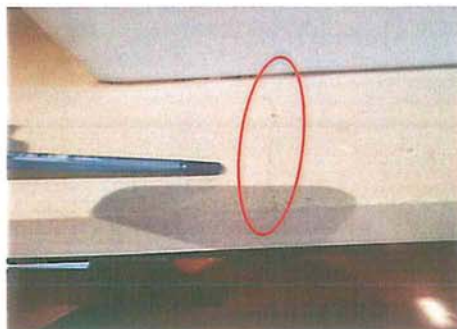
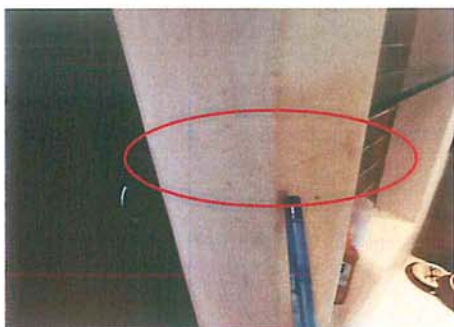
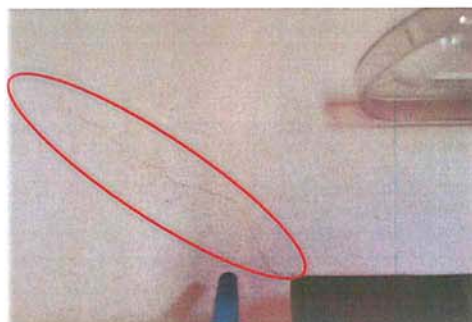
BEDROOM 1

รอยร้าวผนัง

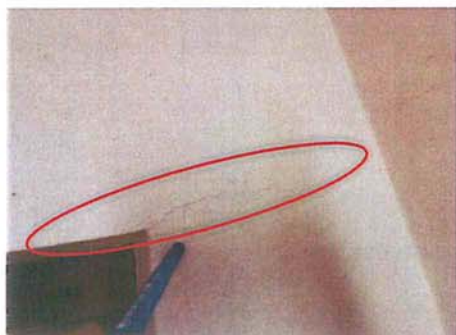
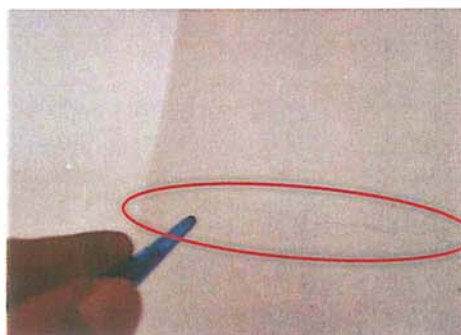
รอยร้าวผนัง

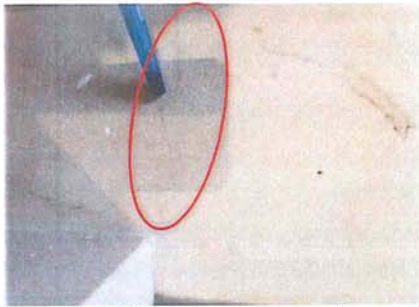
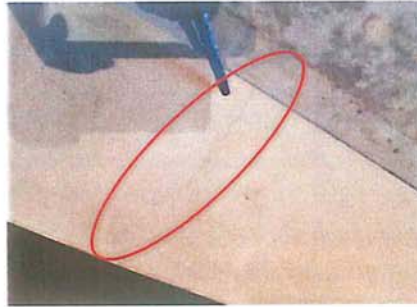
งานพื้น บริเวณส่วนอาบน้ำ มีรอยร้าว

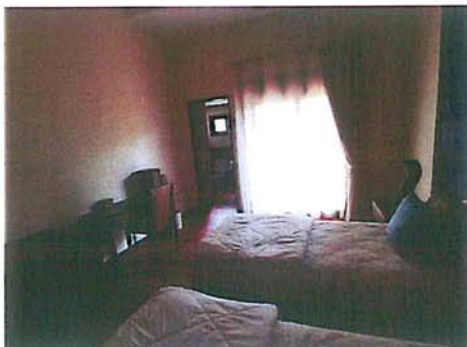
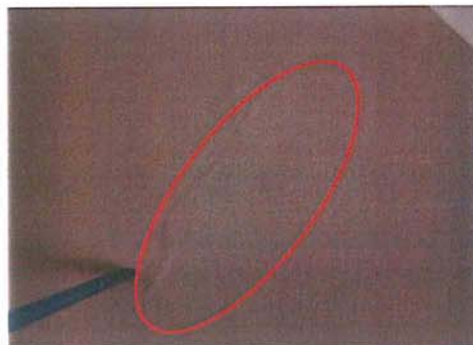
BEDROOM 2

รอยร้าวผนัง

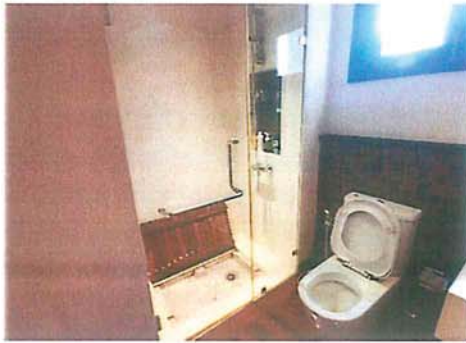
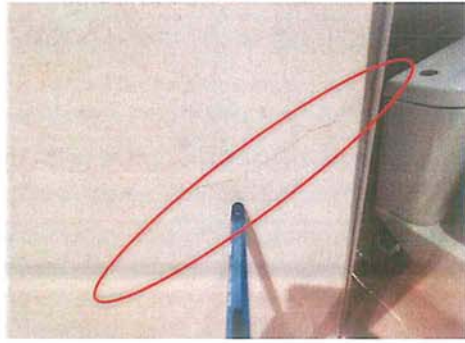
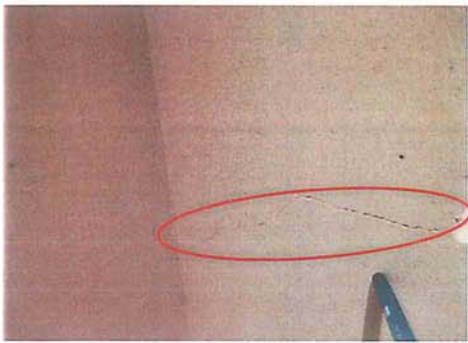
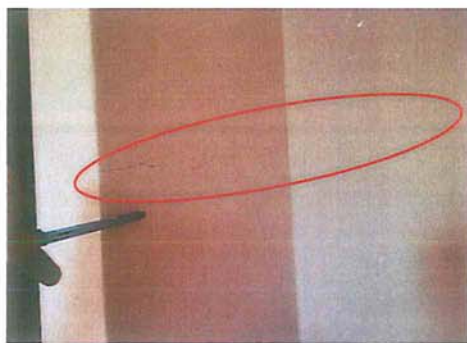
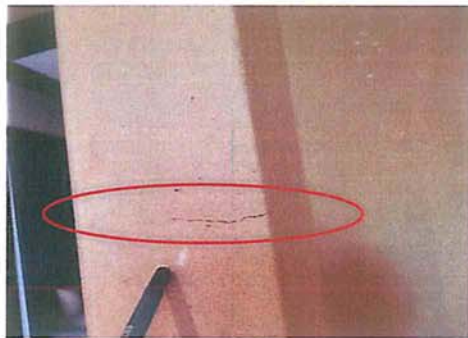
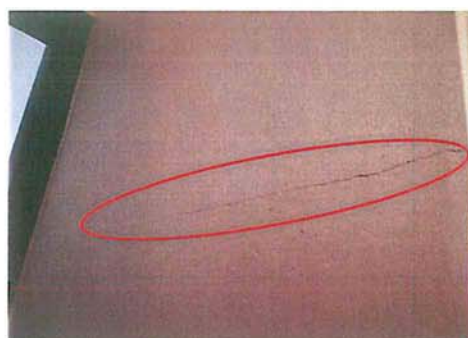
ภายในบริเวณห้องน้ำ

รอยร้าวผนัง

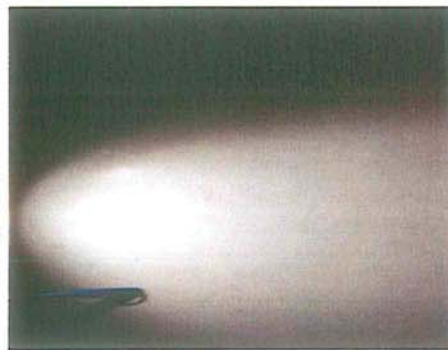
MASTER BEDROOM

คราบความชื้นบริเวณฝ้าเพดาน

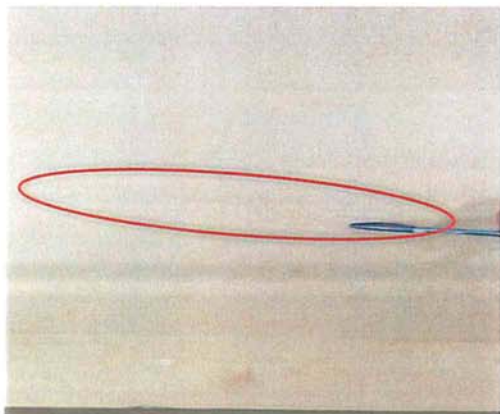
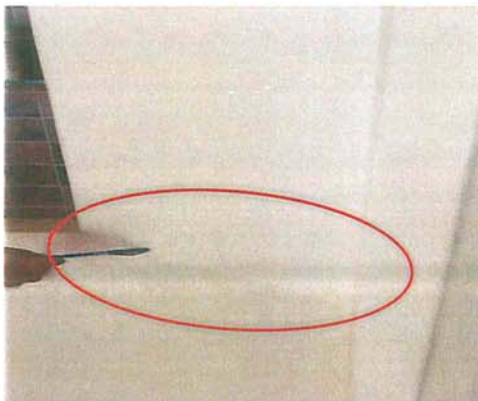
ภายในบริเวณห้องน้ำ

รอยร้าวผนัง

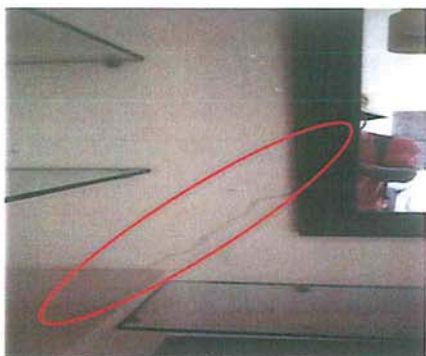
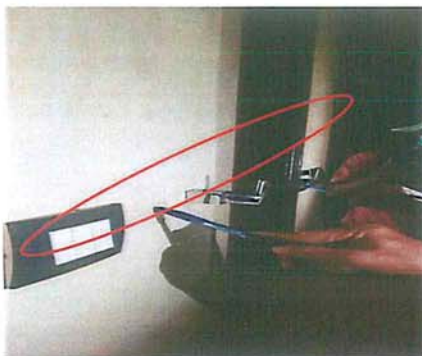
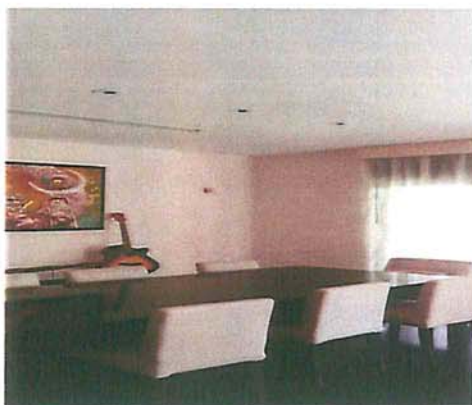
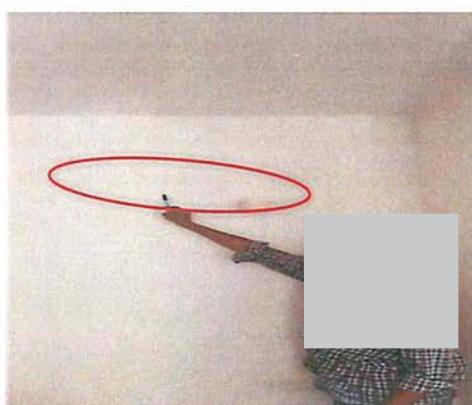
รอยร้าวผนัง

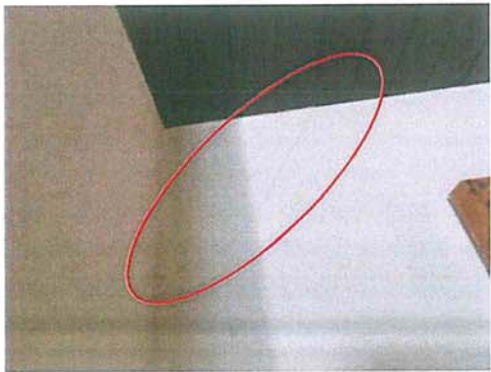
รอยร้าวผนัง

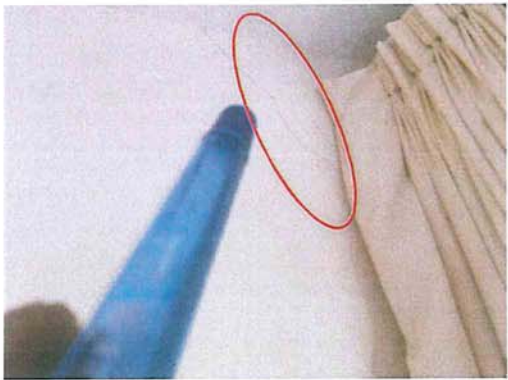
รอยร้าวผนัง

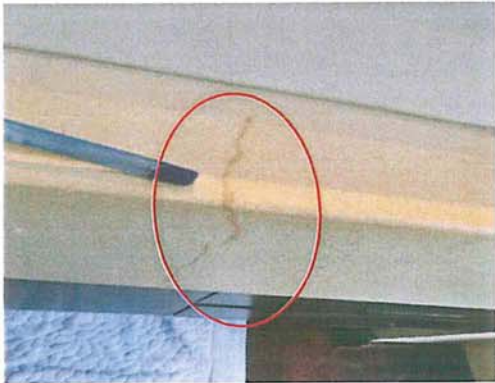
รอยร้าวผนัง

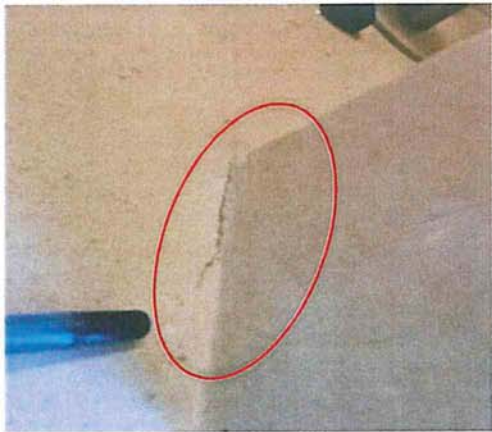
รอยร้าวผนัง

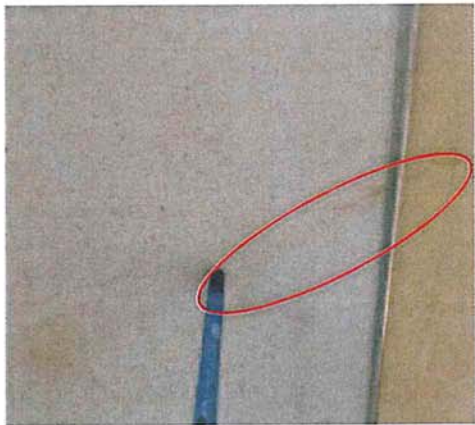
รอยร้าวผนัง
