**6.13 เอกสารสำรวจอาคารหรือสิ่งปลูกสร้างใกล้เคียงพื้นที่ก่อสร้าง
ก่อนดำเนินการก่อสร้าง**

รายงานการสำรวจ บ้านชมตะวัน

รายการเข้าสำรวจบ้านในโครงการ ชมตะวัน

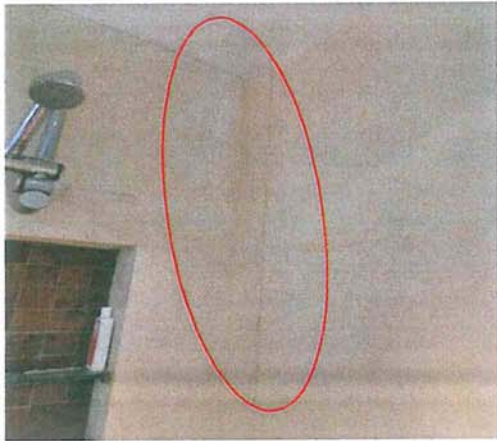
รอยร้าวผนัง

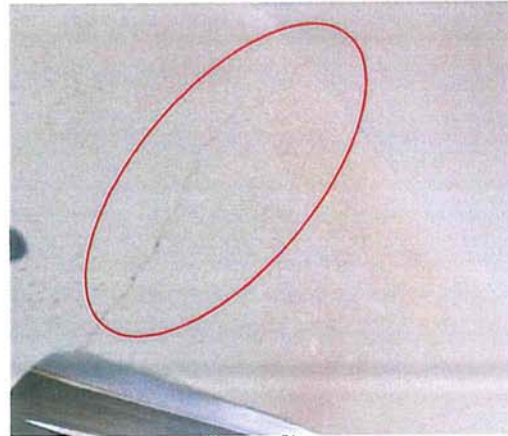
รอยร้าวผนัง

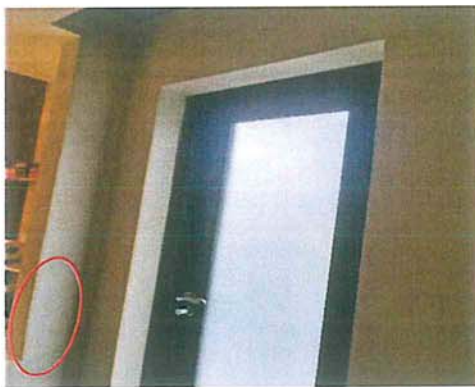
รอยร้าวผนัง

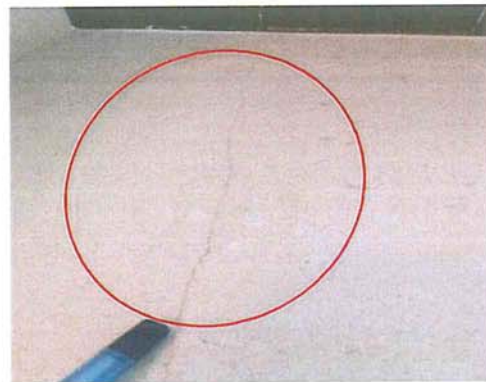
รอยร้าวผนัง

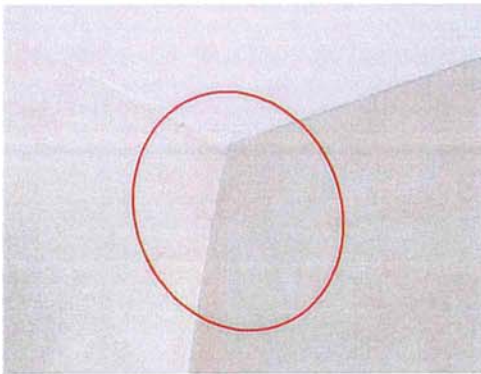
รอยร้าวผนัง

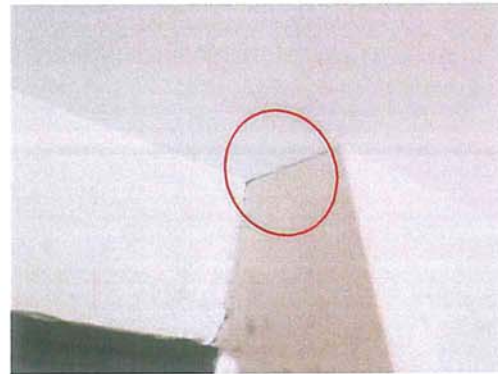
รอยร้าวผนัง

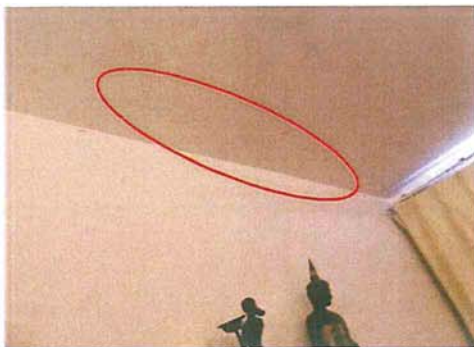
รอยร้าวผนัง

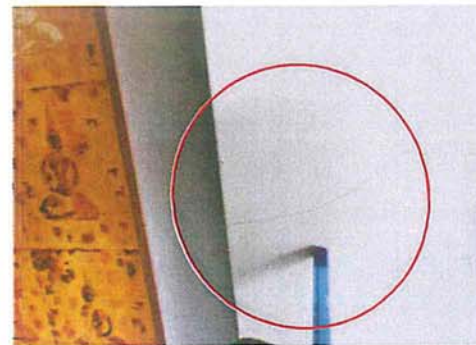
รอยร้าวผนัง

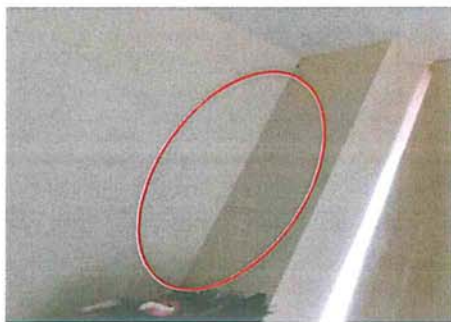
รอยร้าวผนัง

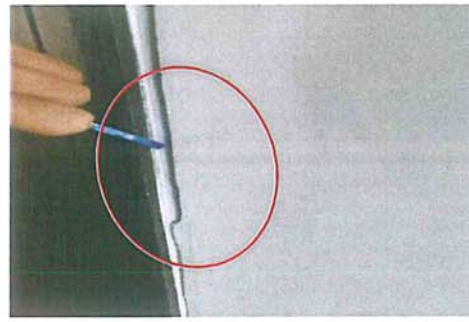
รอยร้าวผนัง

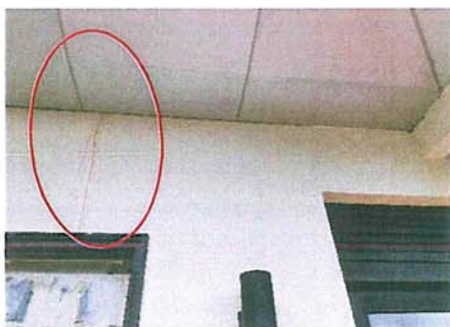
รอยร้าวผนัง

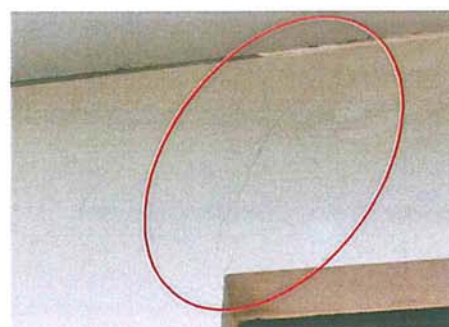
รอยร้าวผนัง

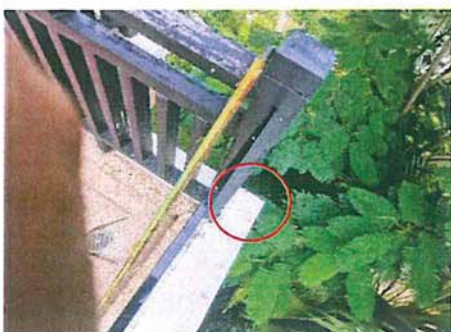
รอยร้าวผนัง

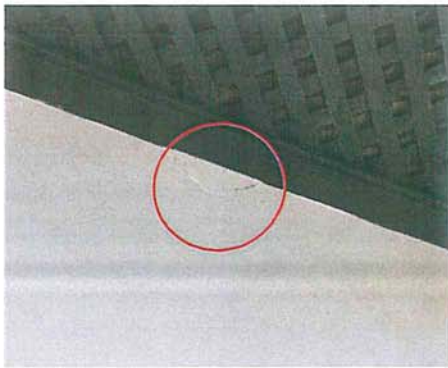
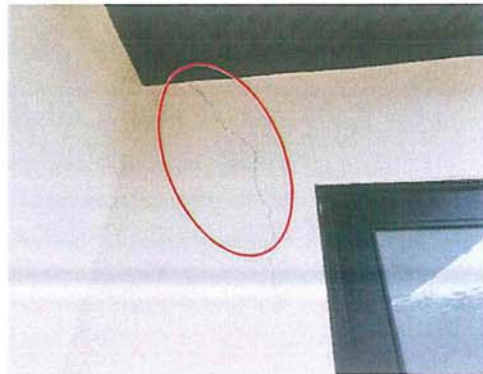
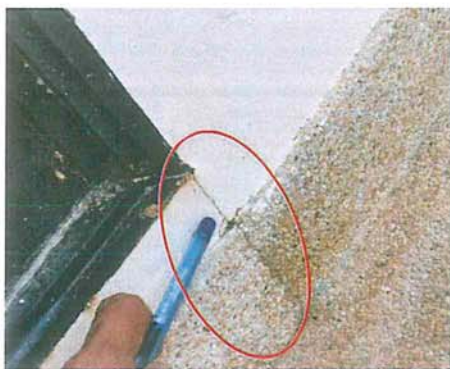
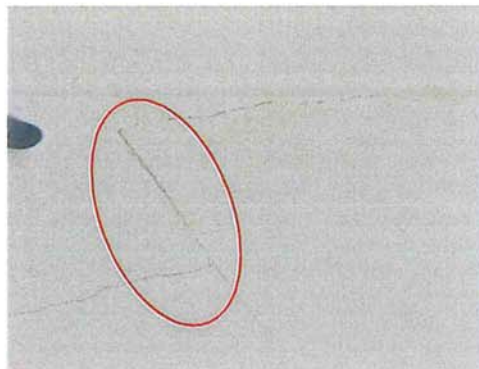
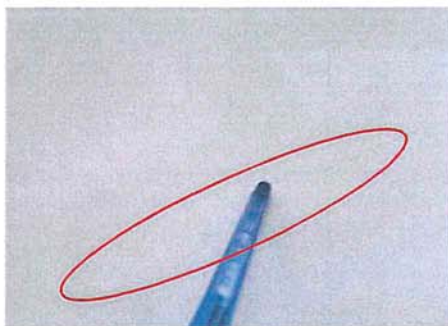
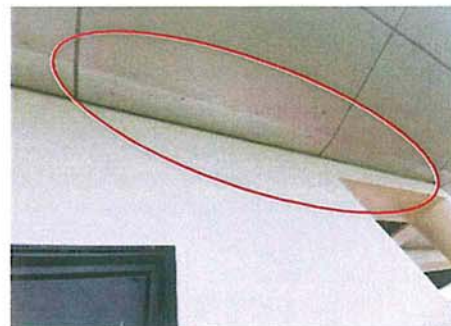
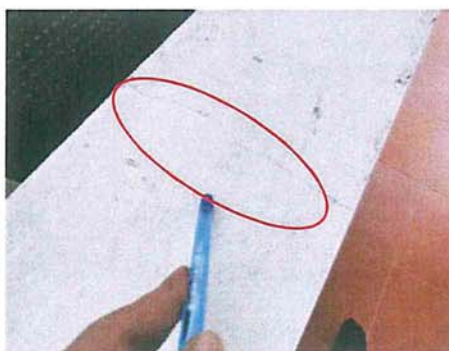
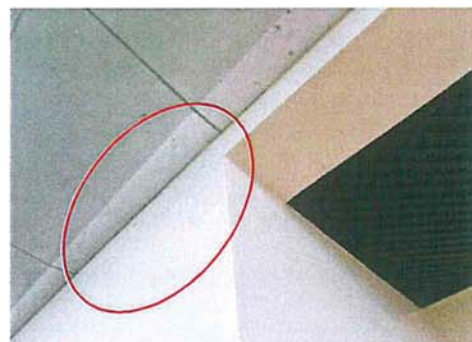
รอยร้าวผนัง

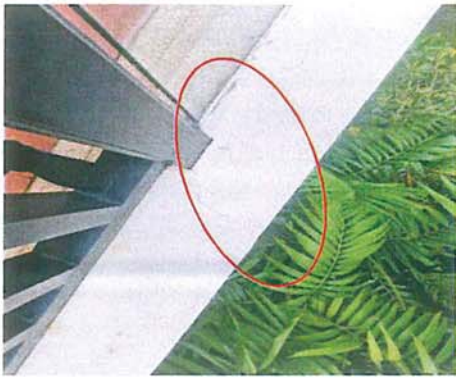
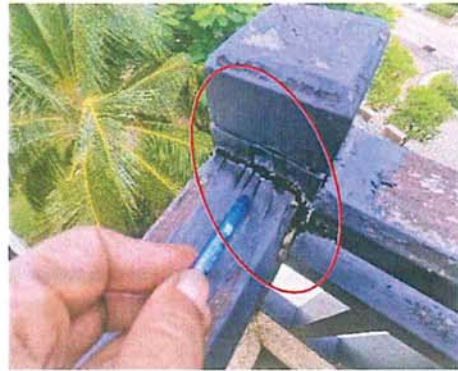
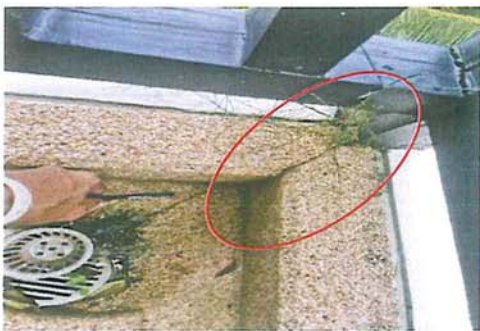
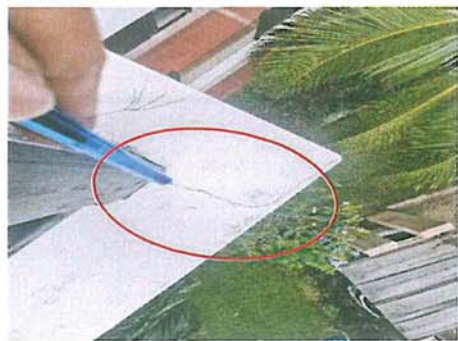
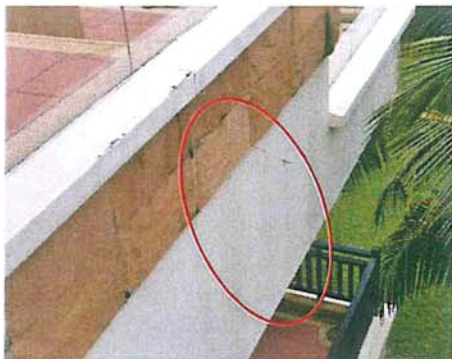
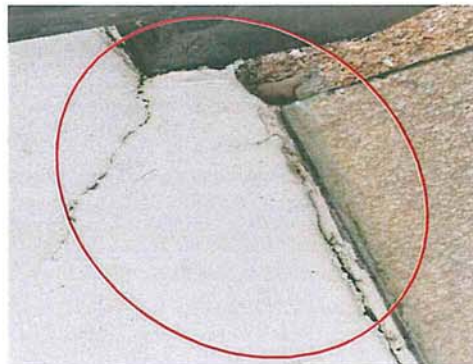
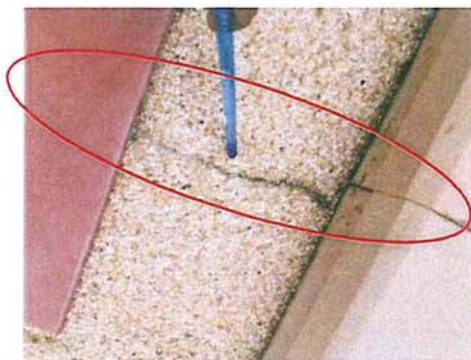
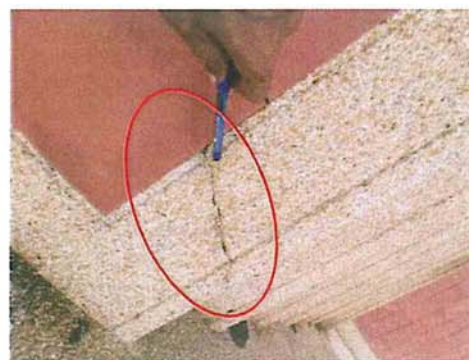
รอยร้าวผนังและพื้น ภายนอก

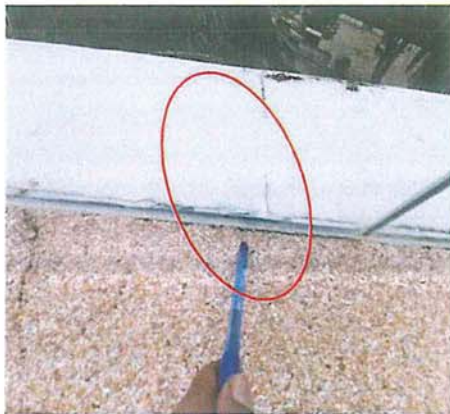
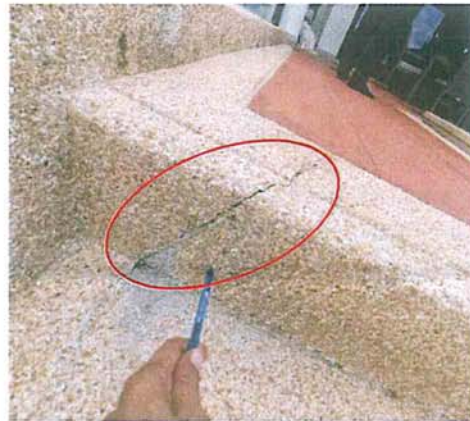
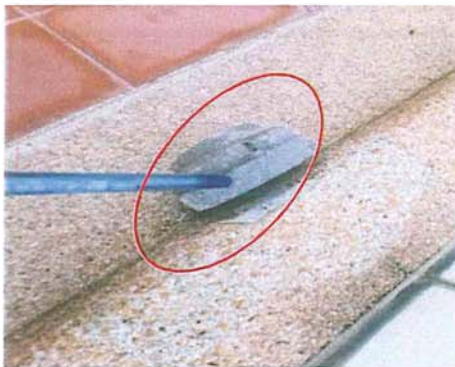
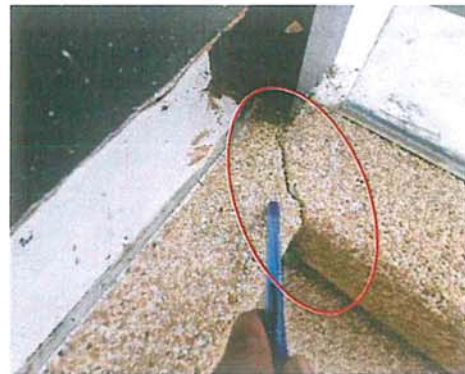
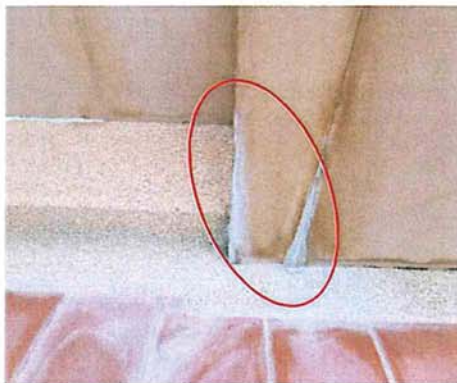
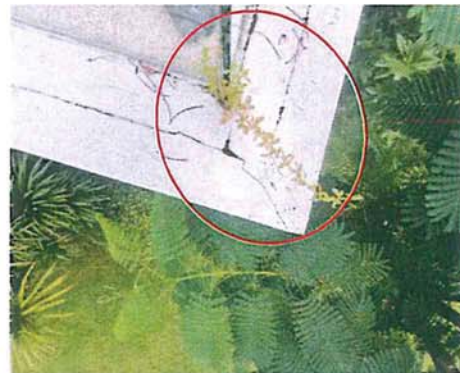
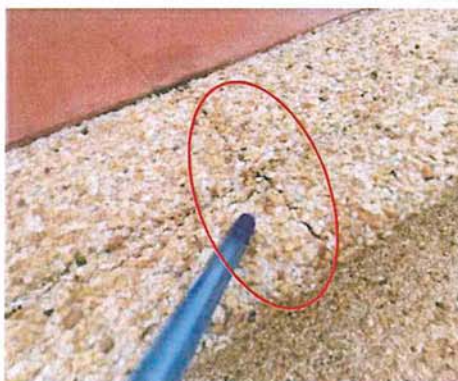
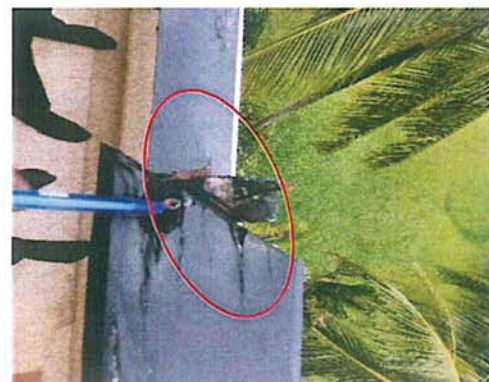
รอยร้าวผนังและพื้น ภายนอก

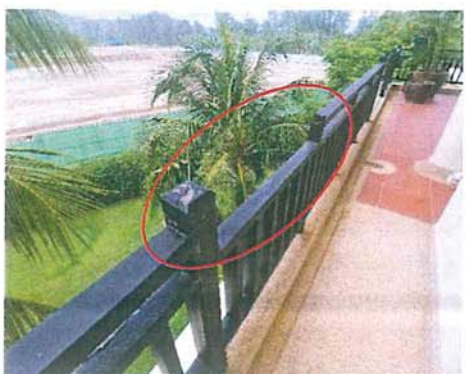
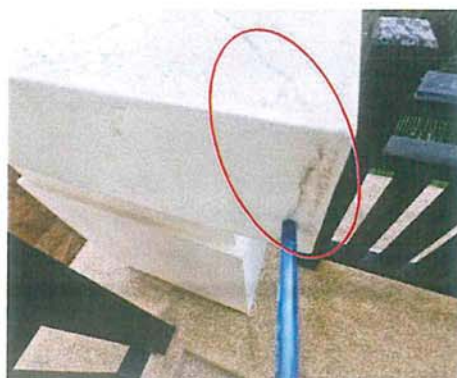
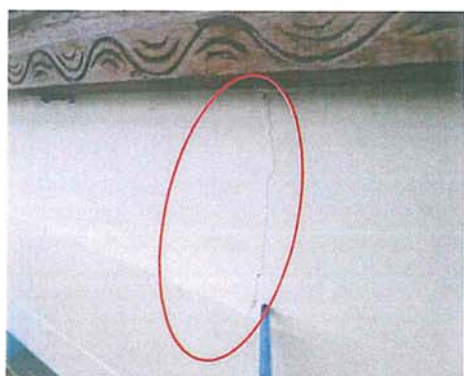
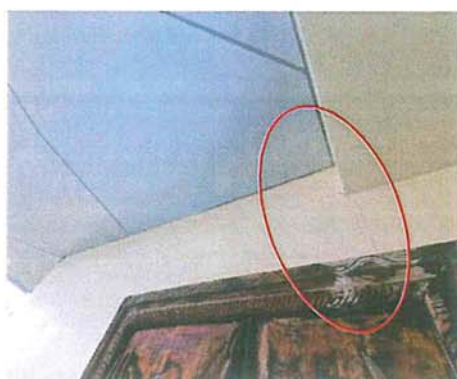
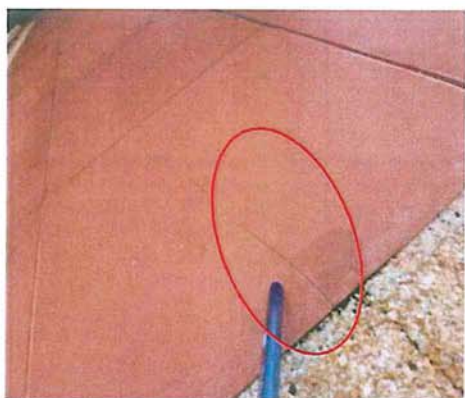
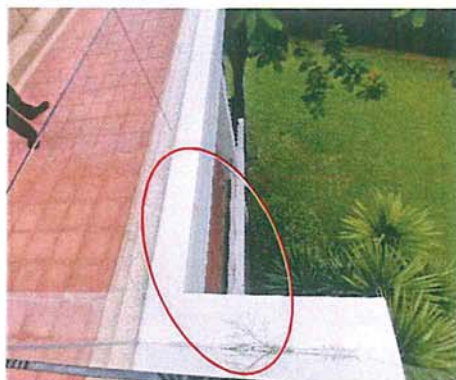
รอยร้าวผนังและพื้น ภายนอก

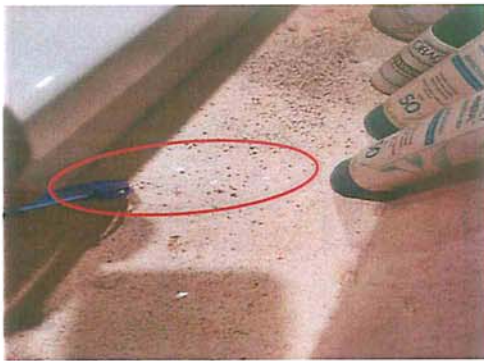
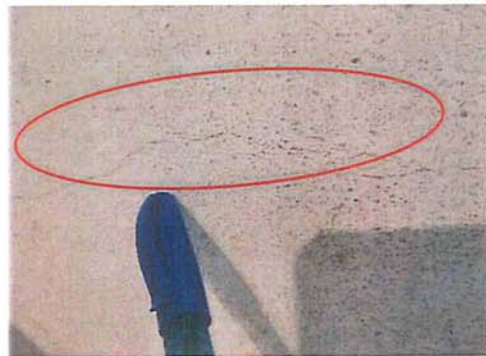
MASTER BEDROOM

รอยร้าวเคาเตอร์

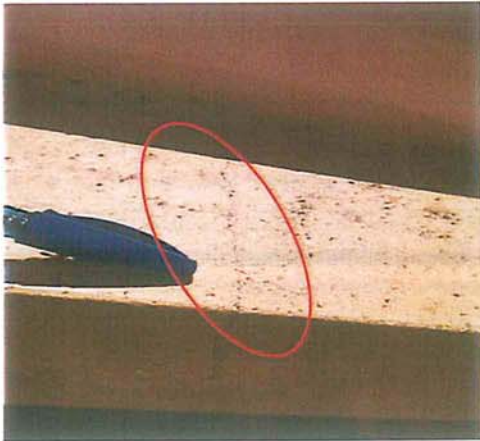
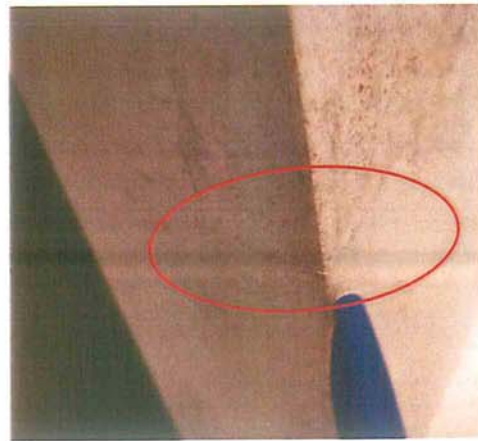
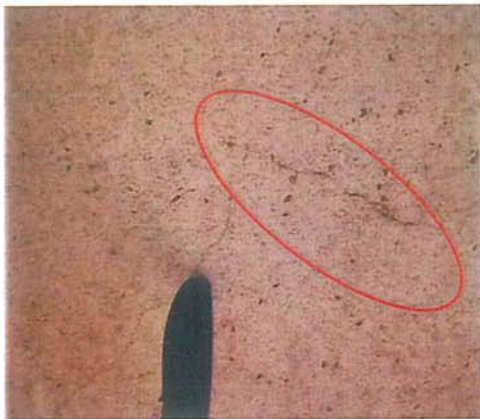
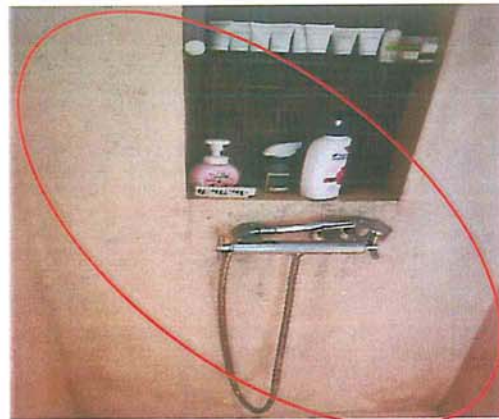
BEDROOM 1

รอยร้าวผนัง

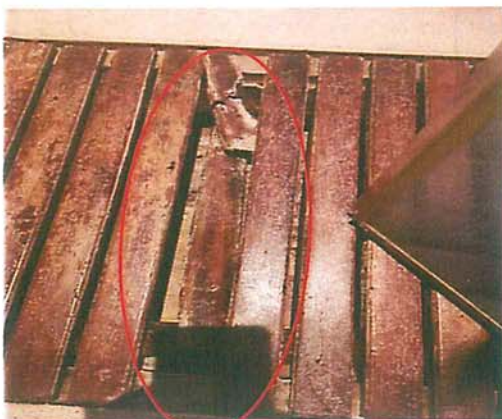
พื้นชำรุด หัก

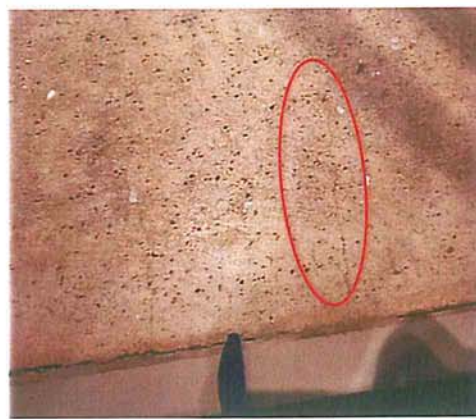
รอยร้าวผนัง

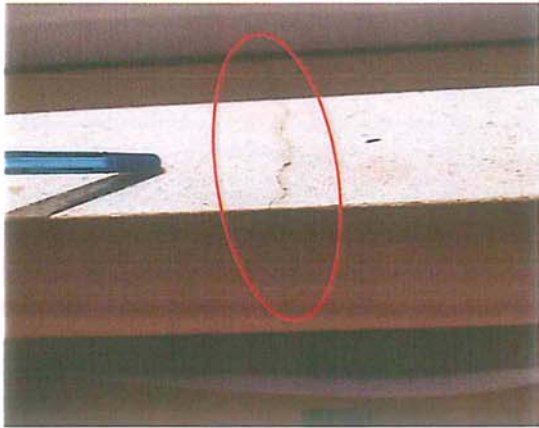
รอยร้าวผนัง

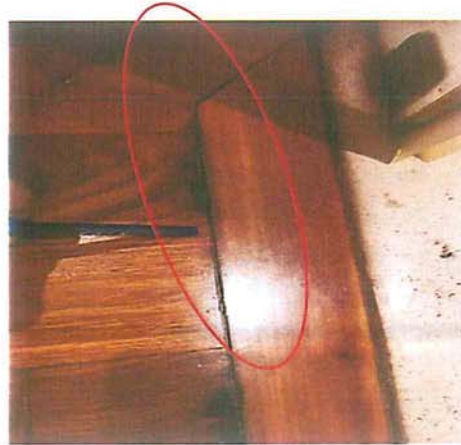
รอยร้าวต่อพื้นไม้ลามิเนต

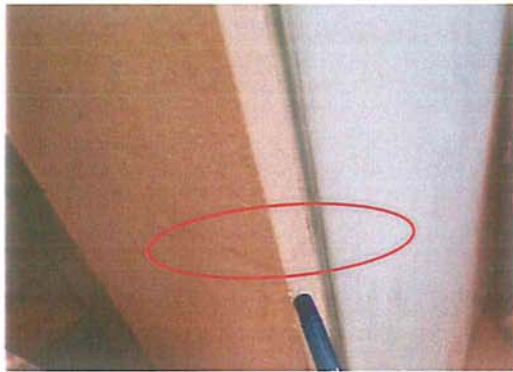
รอยร้าวผนัง

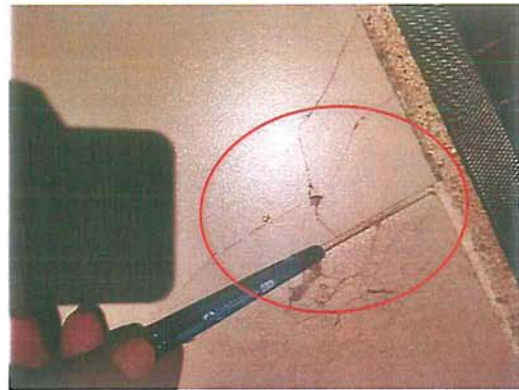
กระเบื้องแตก

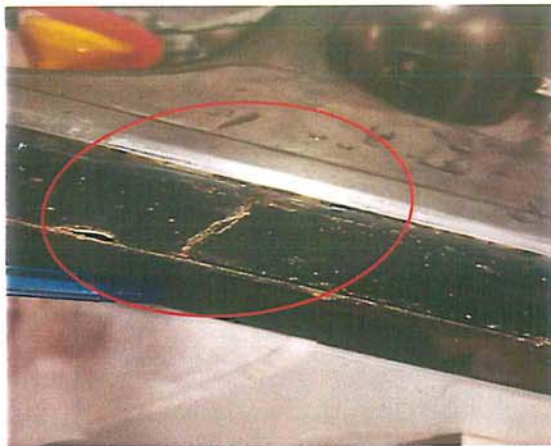
รอยร้าวเคาท์เตอร์

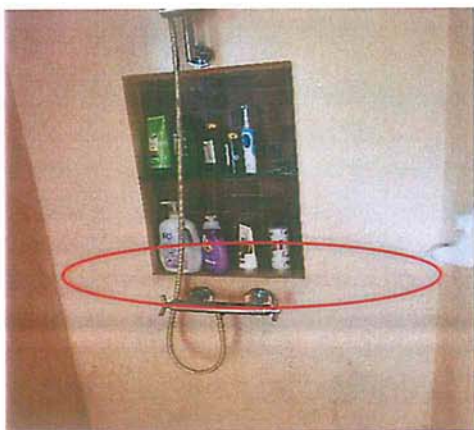
รอยร้าวผนัง

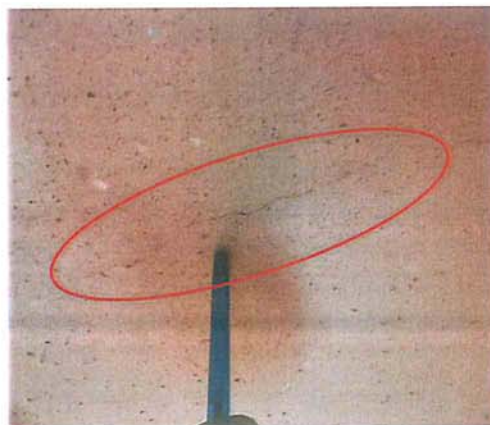
รอยร้าวผนัง

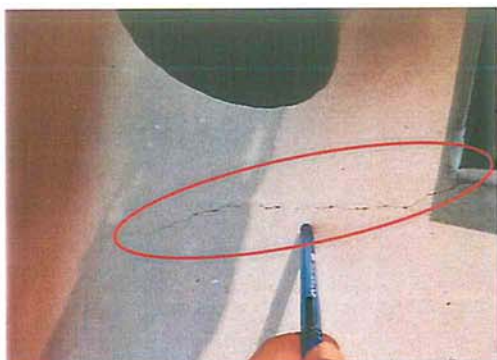
รอยร้าวผนัง

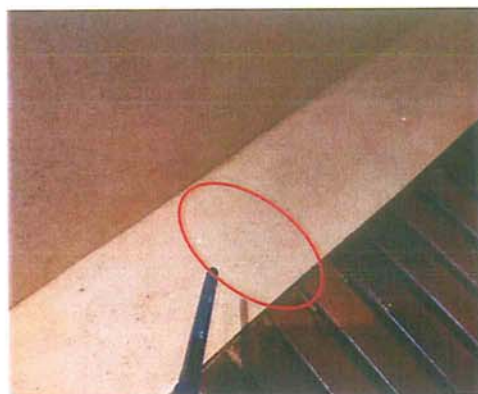
รอยร้าวพื้น

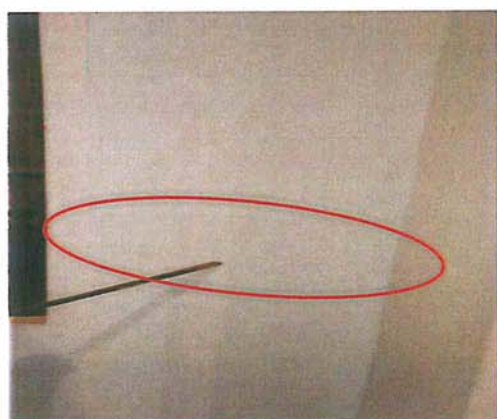
รอยร้าวผนัง

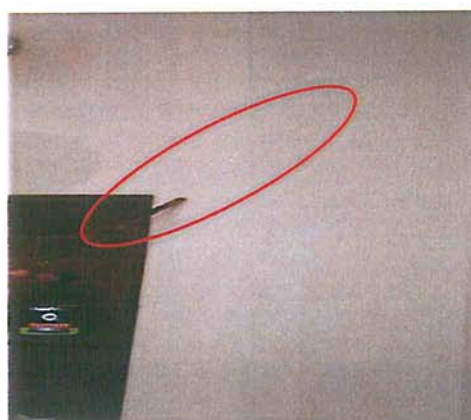
รอยร้าวผนัง

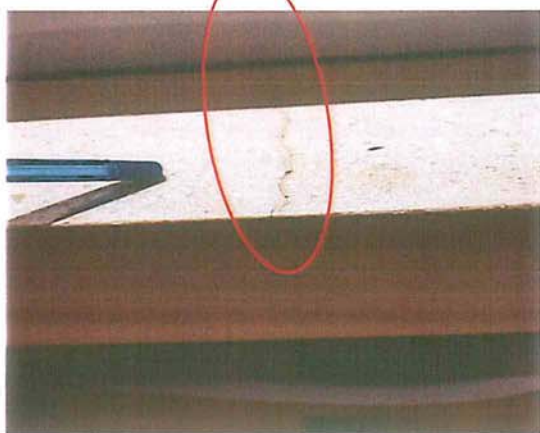
รอยร้าวผนัง

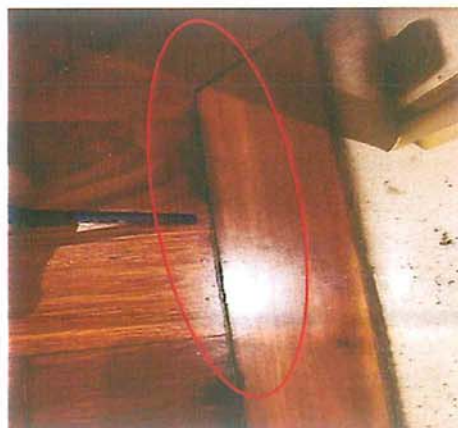
รอยต่อพื้นไม้ลามิเนตห่าง

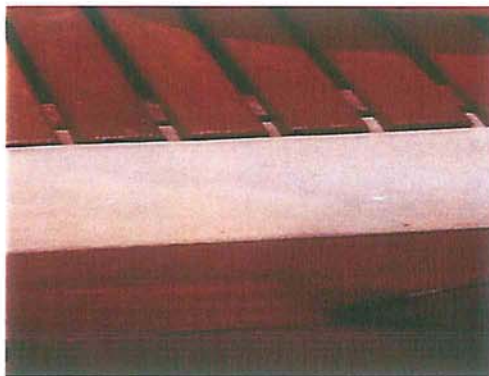
รอยต่อพื้นไม้ลามิเนต

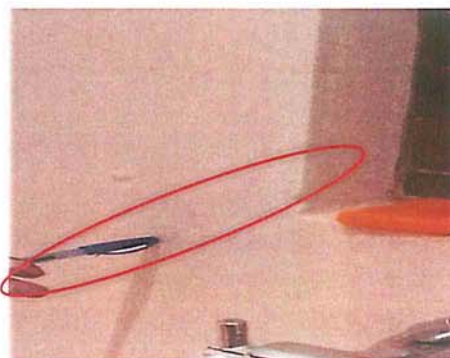
งานผนัง มีรอยร้าว

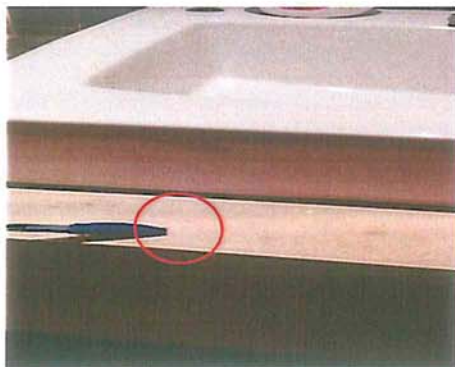
รอยร้าวผนัง

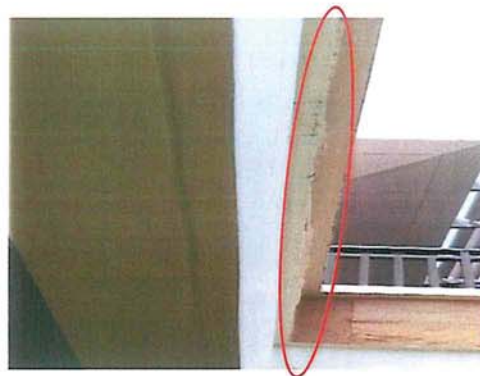
รอยร้าวผนัง

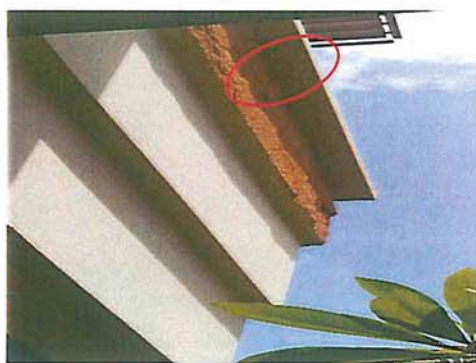
รอยร้าวผนัง

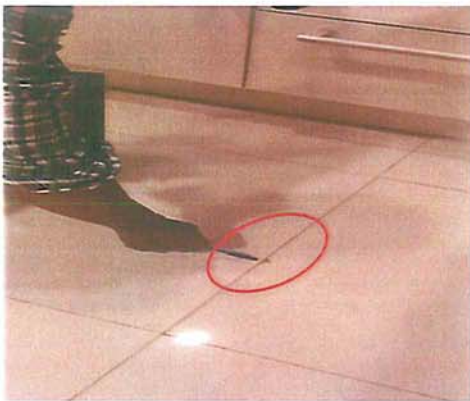
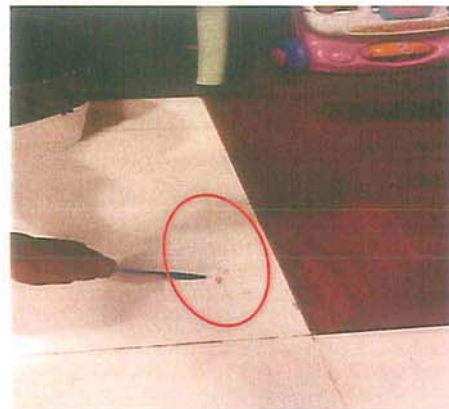
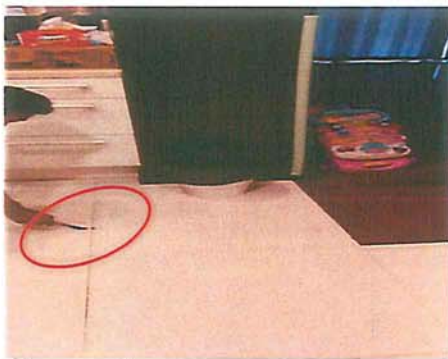
พื้นกระเบื้องมีรอยแตก

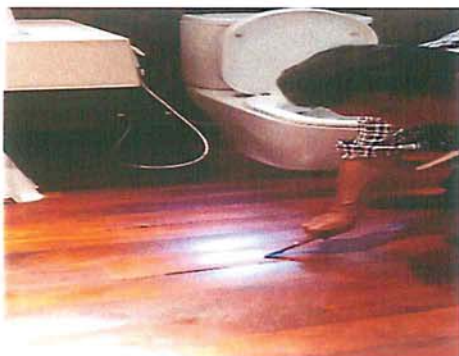
รอยต่อพื้นไม้ลามิเนต

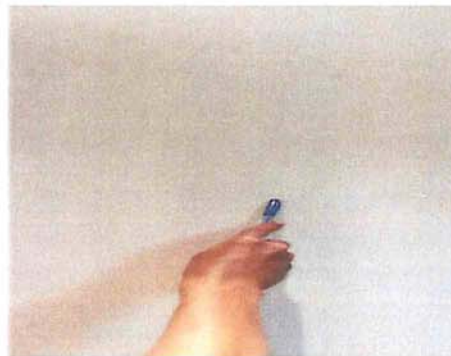
งานผนัง มีรอยร้าว

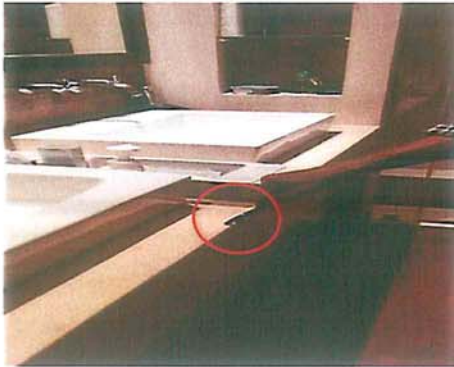
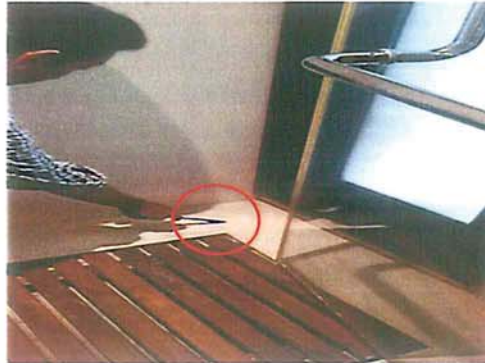
รอยร้าวผนัง

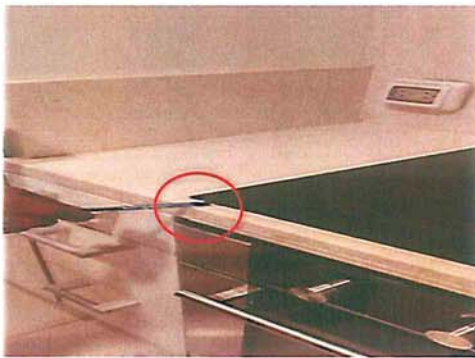
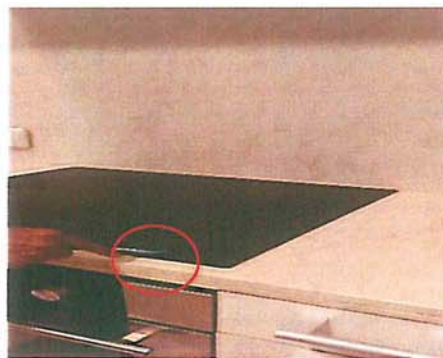
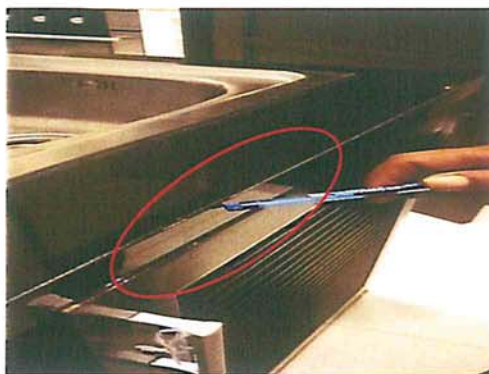
KITCHEN

มีรอยแตก

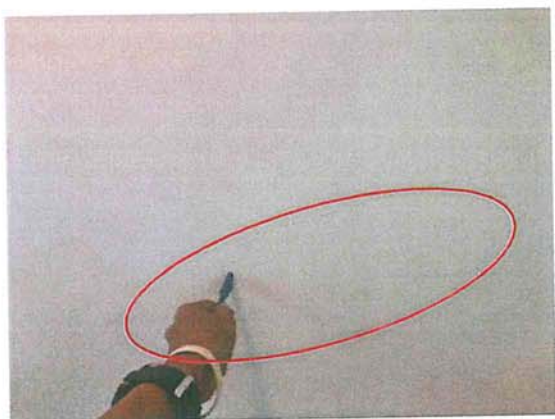
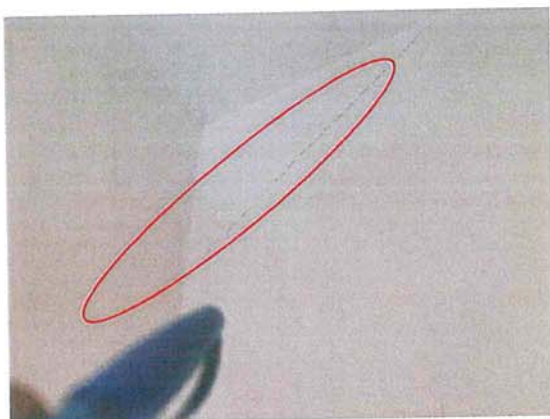
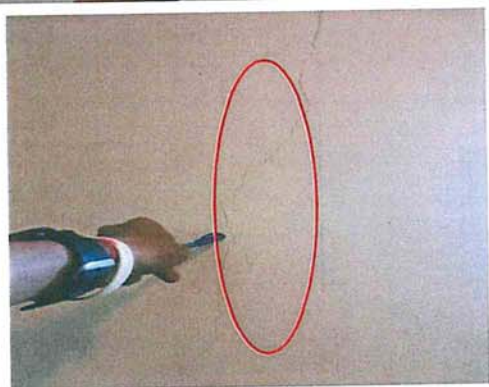
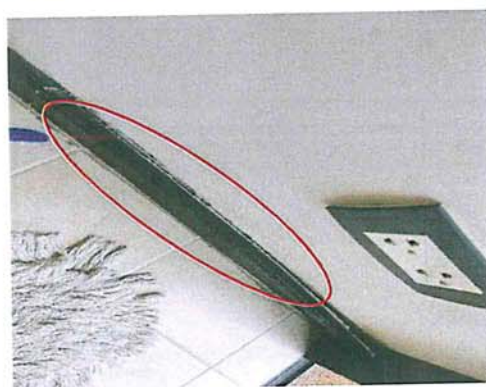
MAID

รอยร้าวผนัง

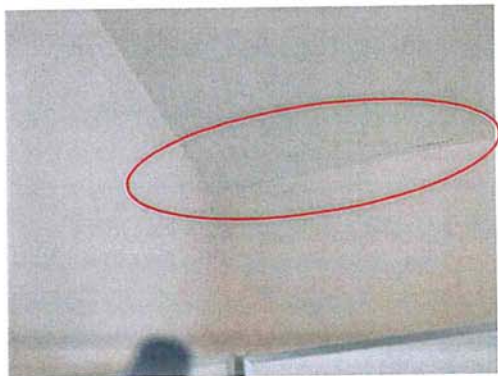
KITCHEN

รอยร้าวผนัง

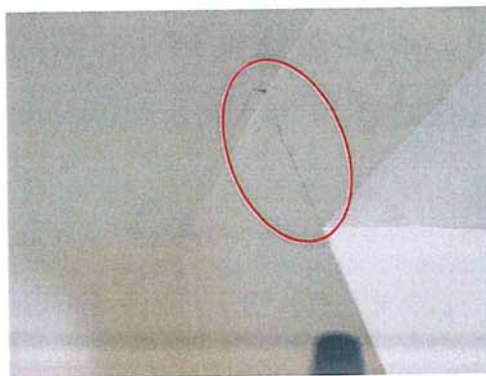
รอยร้าวผนัง

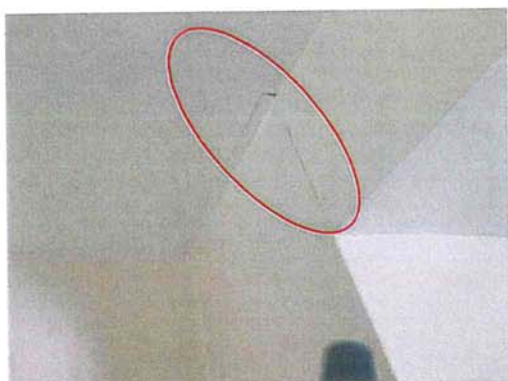
รอยร้าวผนัง

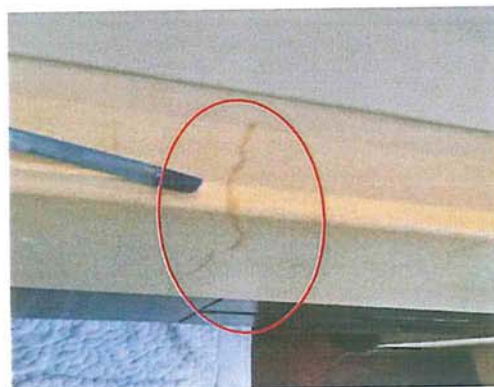
รอยร้าวพื้น

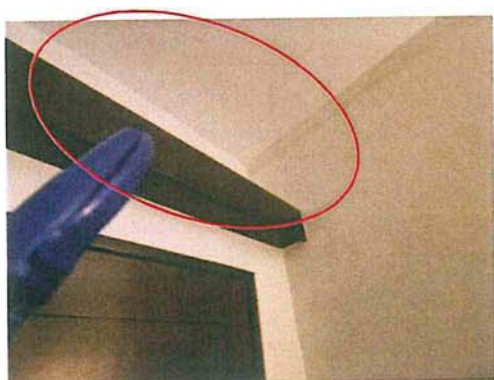
BEDROOM 1

รอยร้าวผนัง

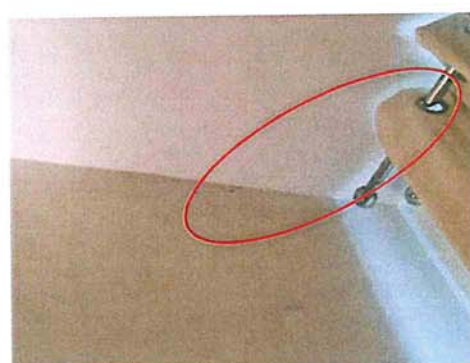
รอยร้าวผนัง

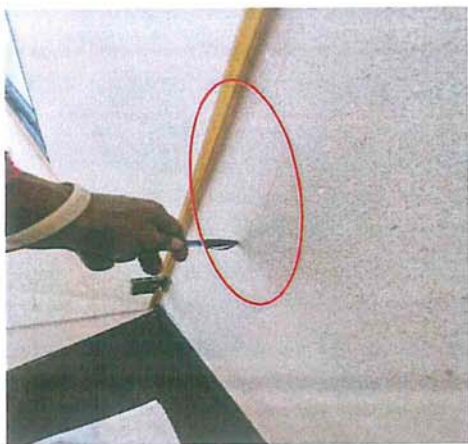
รอยร้าวผนัง

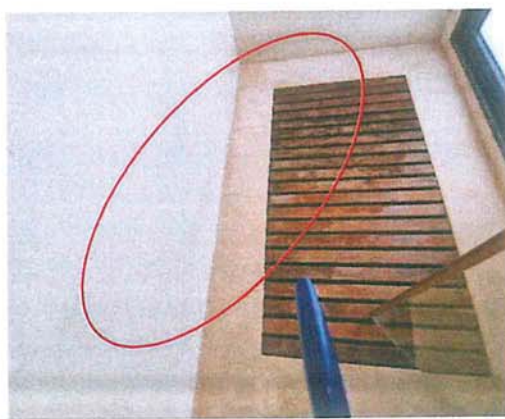
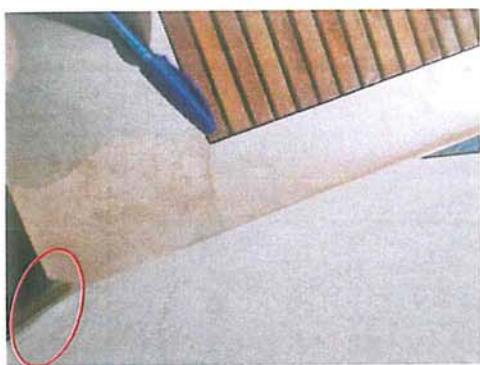
รอยร้าวพื้น

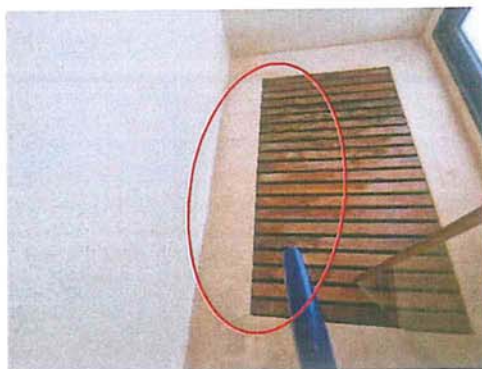
รอยร้าวพื้น

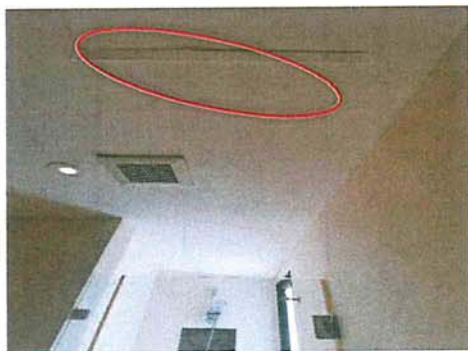
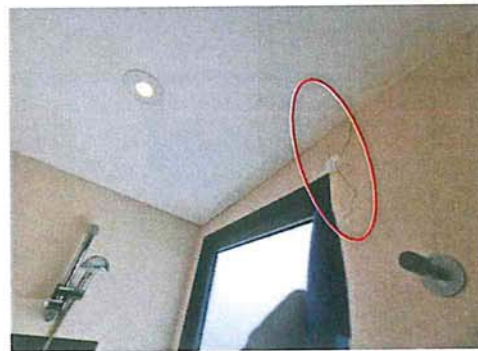
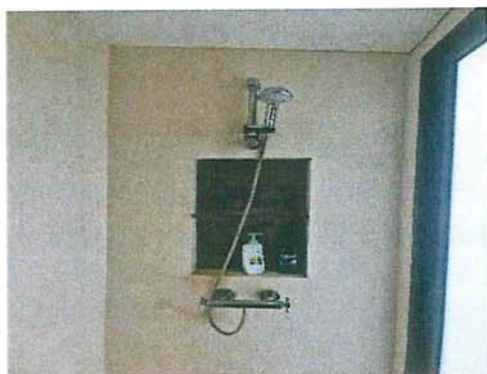
รอยร้าวผนัง

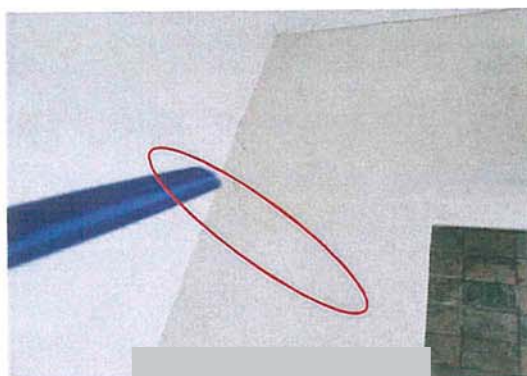
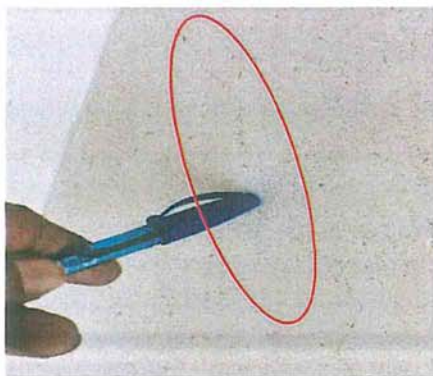
รอยร้าวผนัง

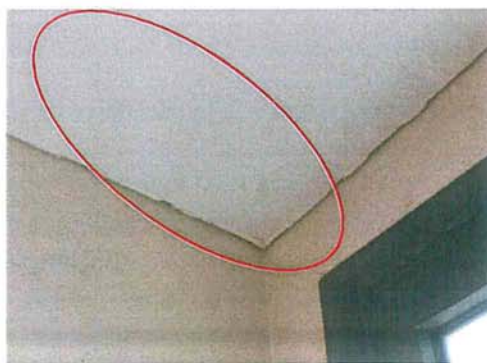
ฝ้าชำรุด

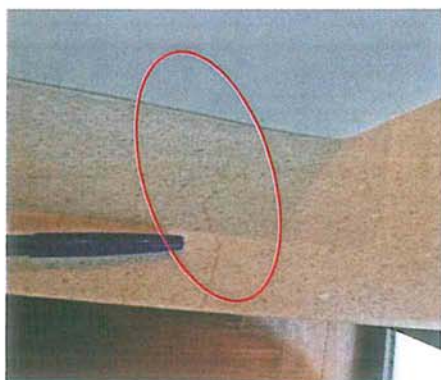
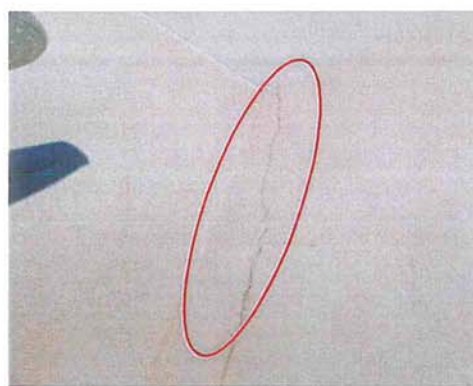
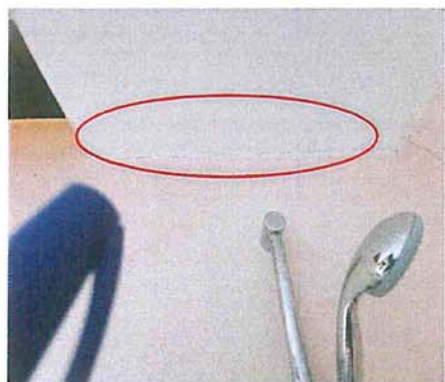
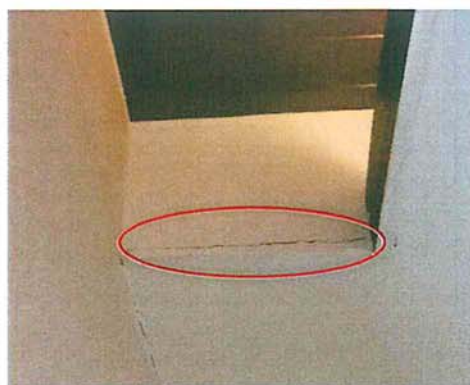
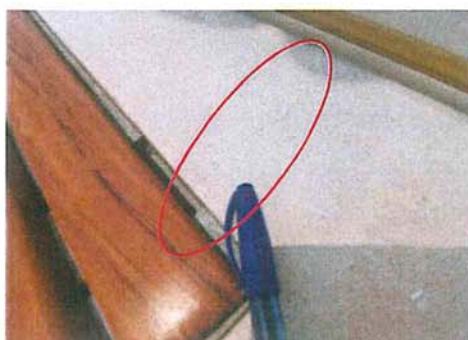
BEDROOM 1

รอยร้าวผนัง

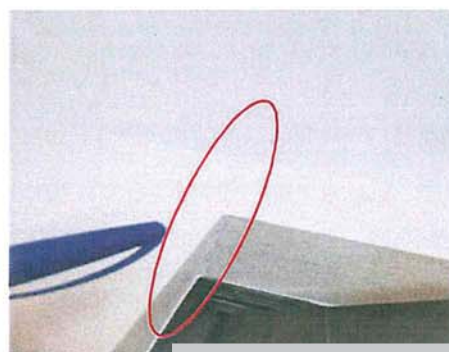
รอยร้าวผนัง

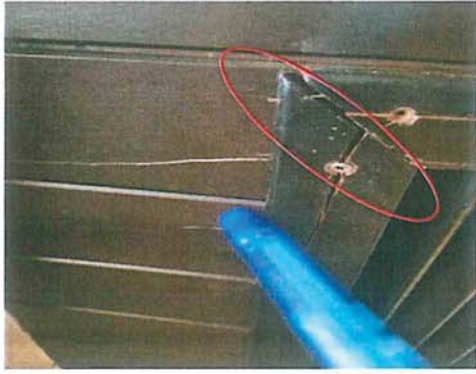
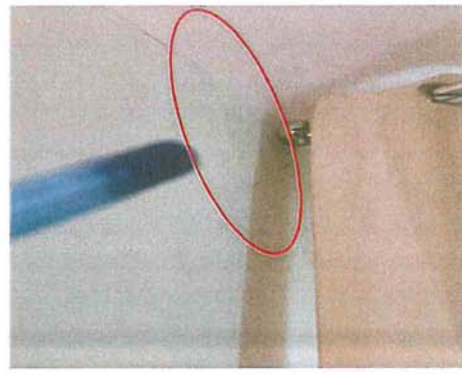
รอยร้าวผนัง

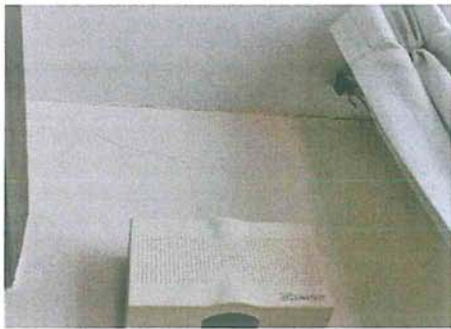
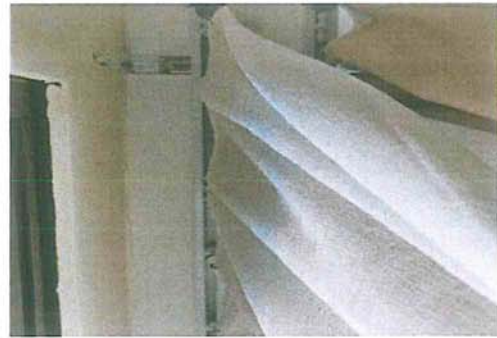
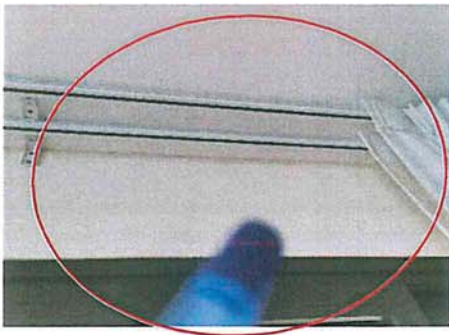
LIVING

รอยร้าวผนัง

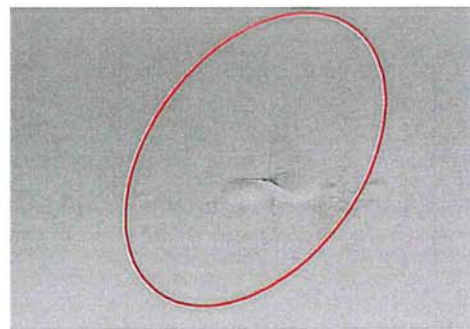
รอยร้าวผนัง

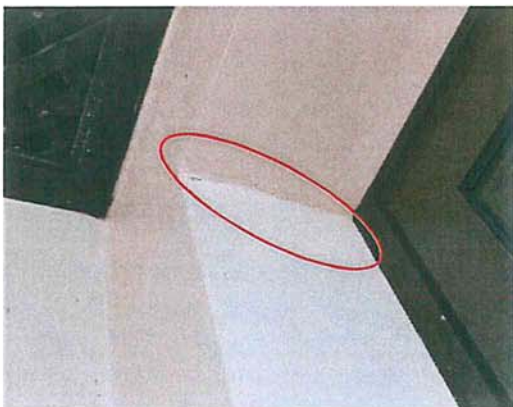
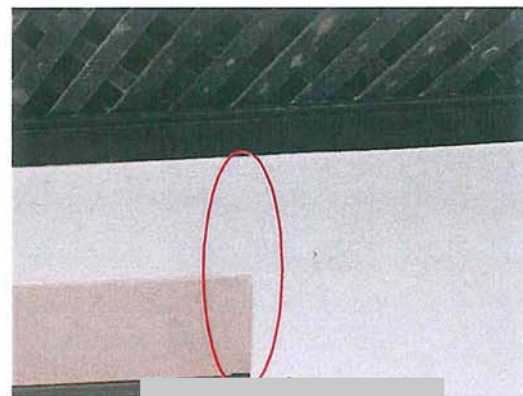
รอยร้าวผนัง

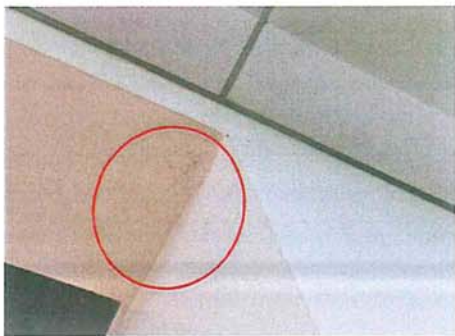
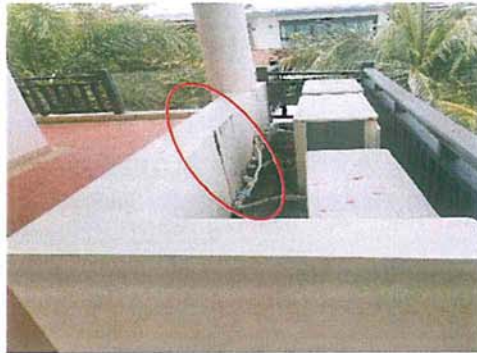
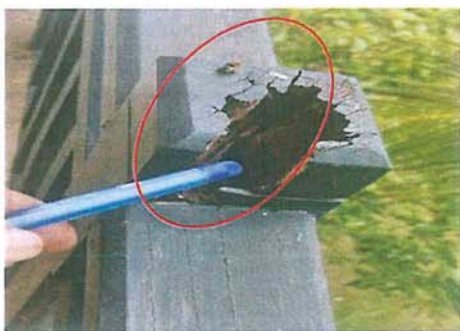
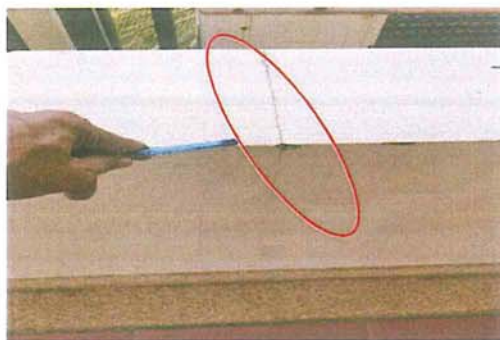
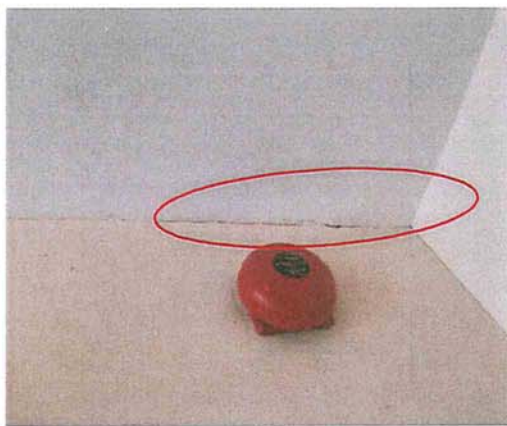
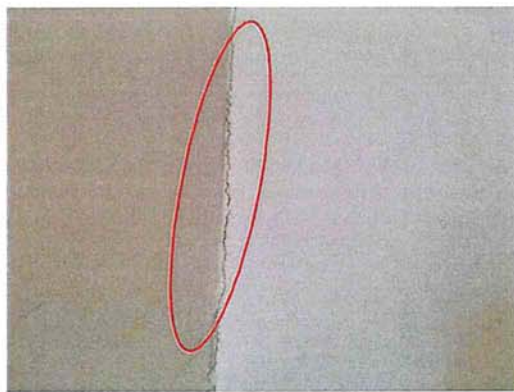
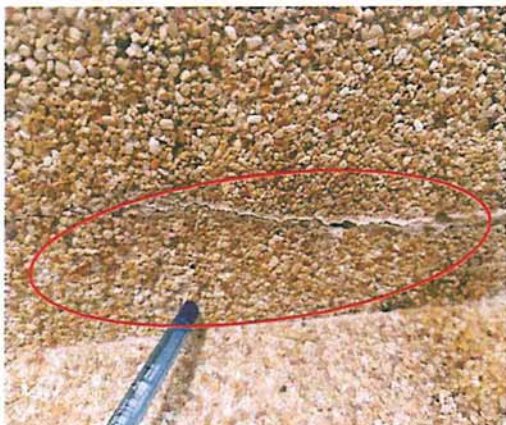
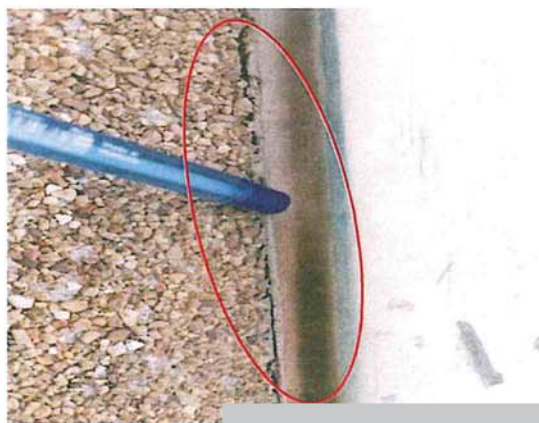
รอยร้าวผนังและพื้น
