**6.13 เอกสารสำรวจอาคารหรือสิ่งปลูกสร้างใกล้เคียงพื้นที่ก่อสร้าง
ก่อนดำเนินการก่อสร้าง**

รายงานการสำรวจ บ้านชมตะวัน

รายการเข้าสำรวจบ้านในโครงการ ชมตะวัน

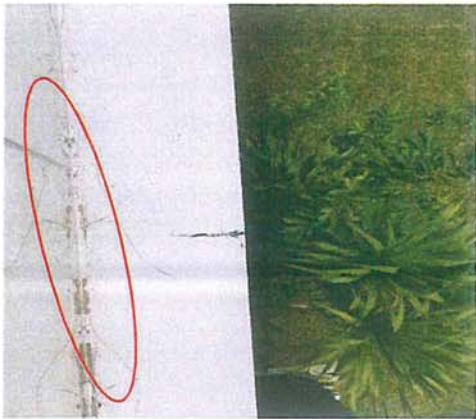
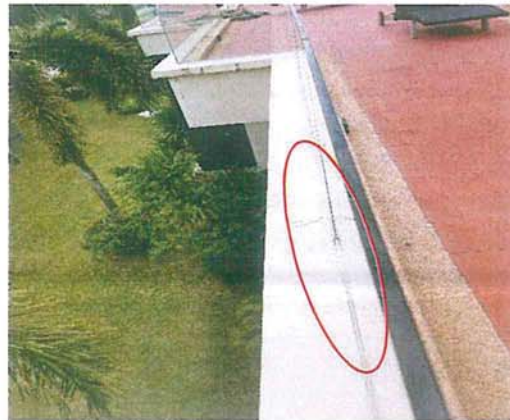
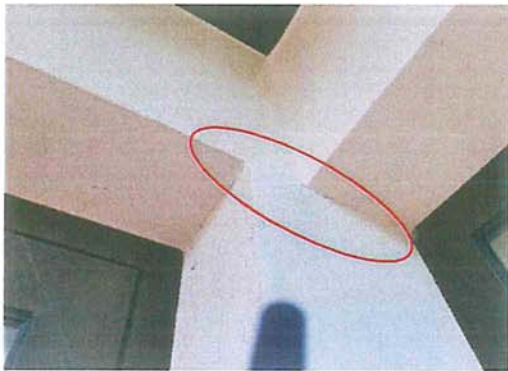
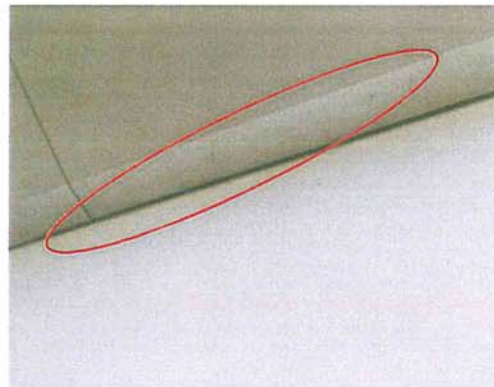
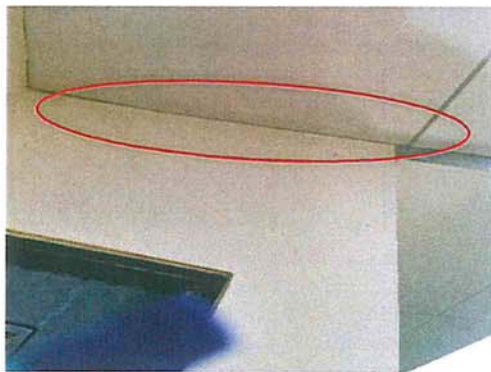
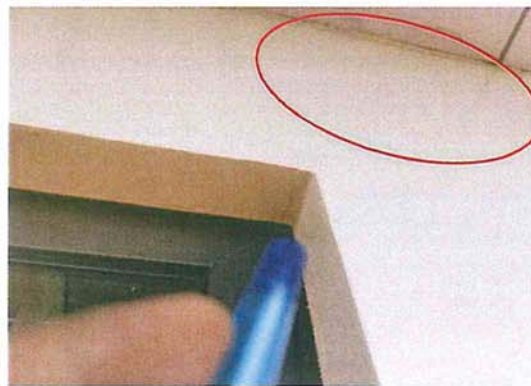
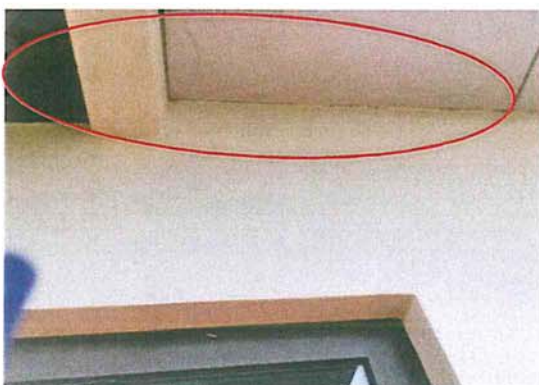
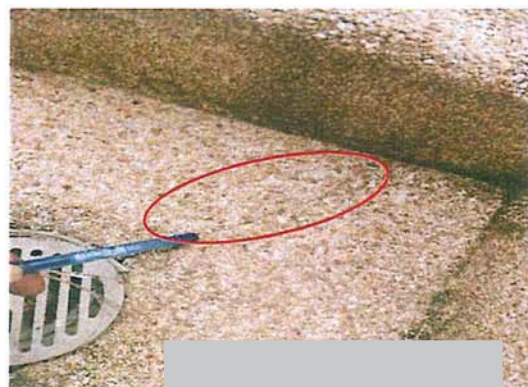
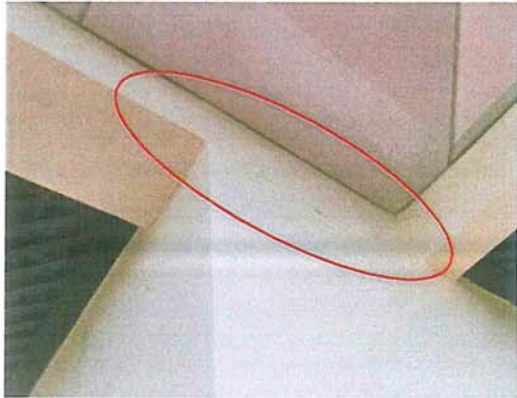
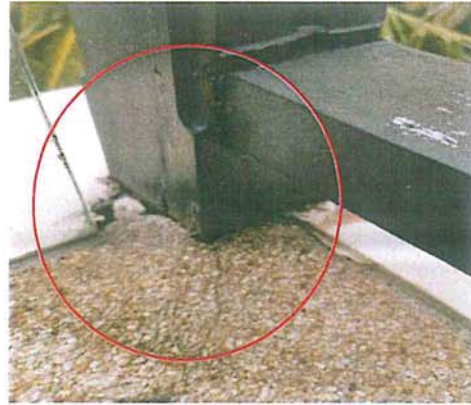
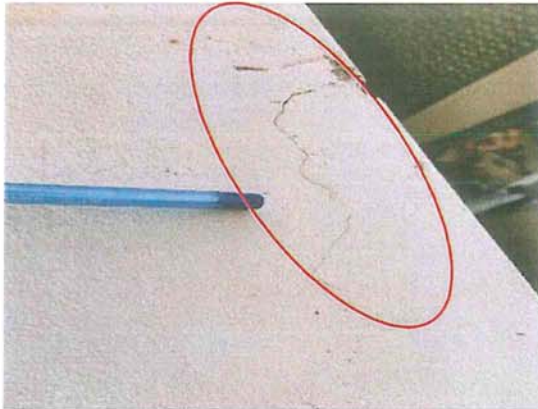
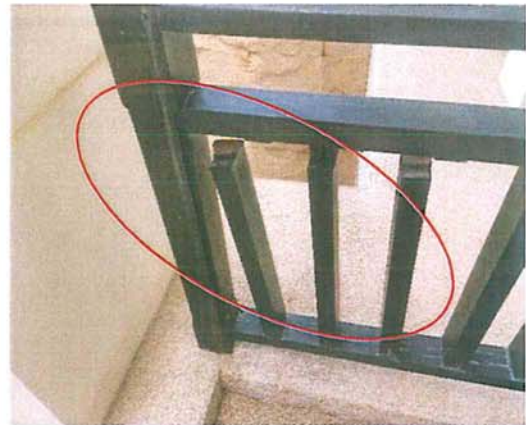
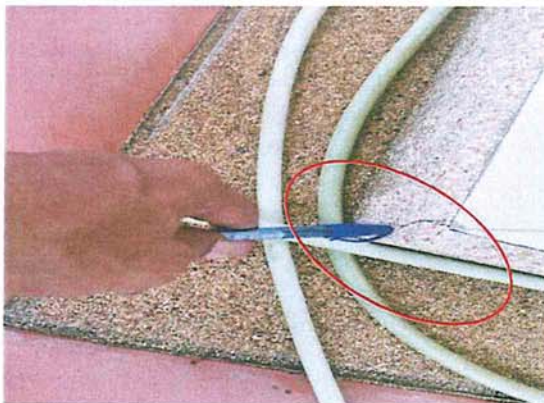
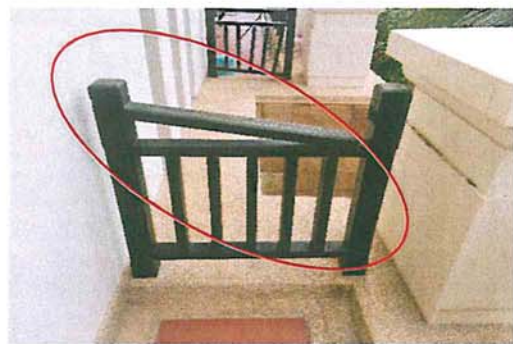
รอยร้าวผนังและพื้น

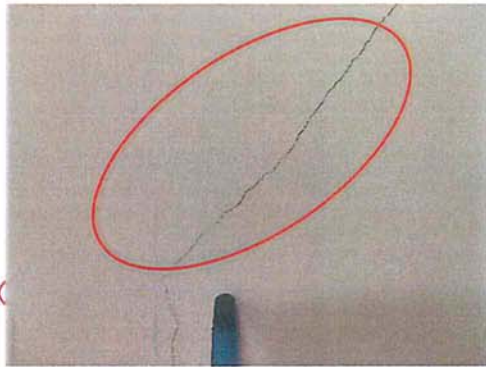
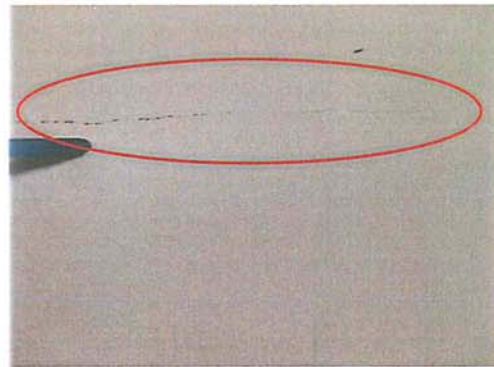
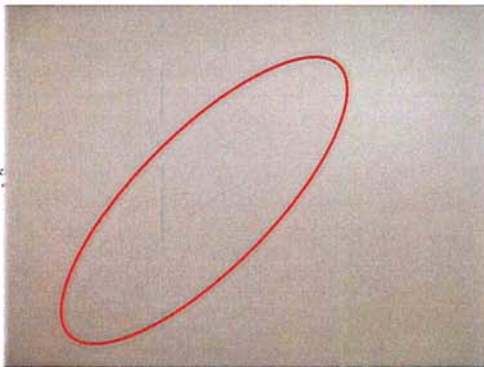
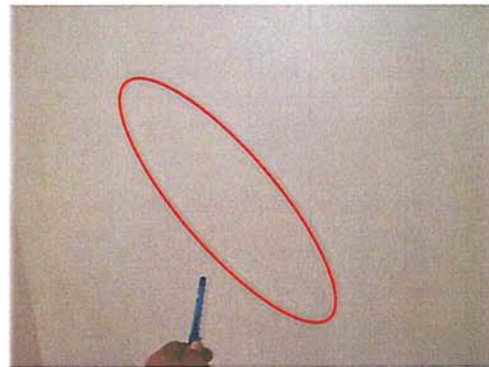
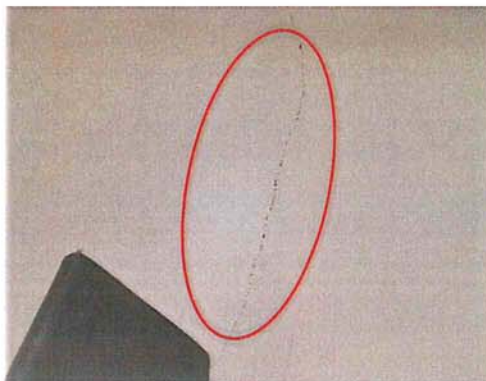
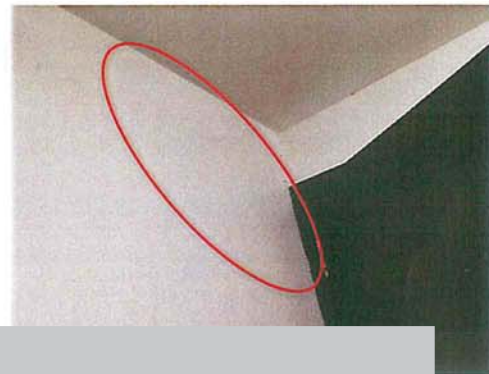
BEDROOM 1

รอยราวผนัง

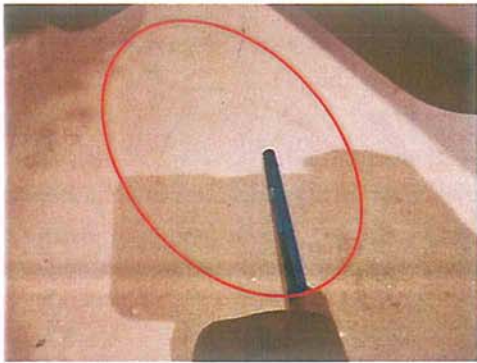
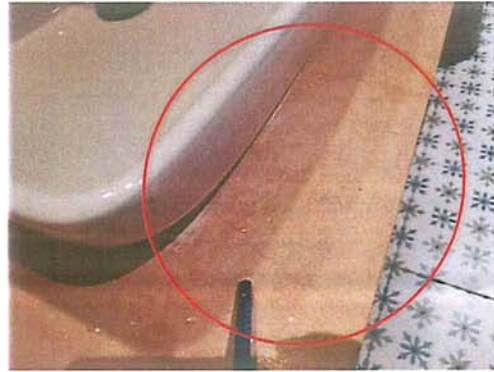
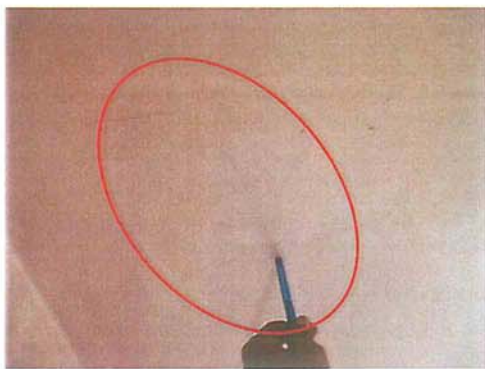
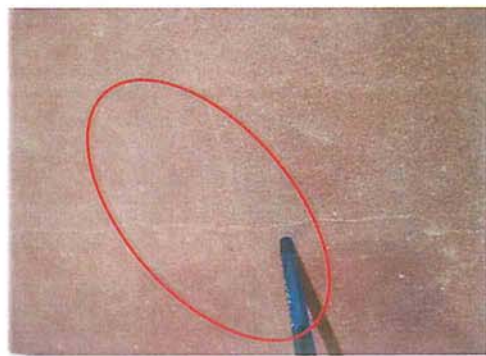
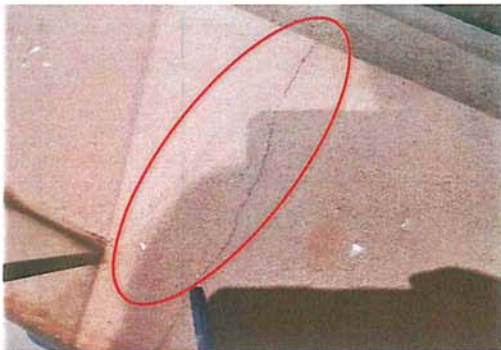
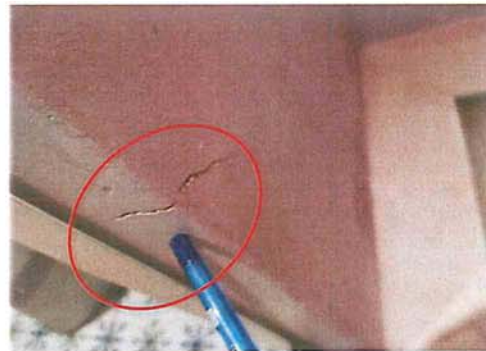
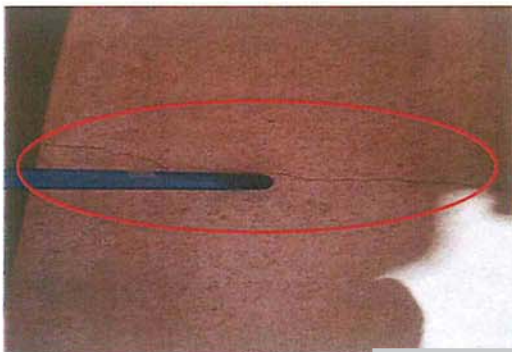
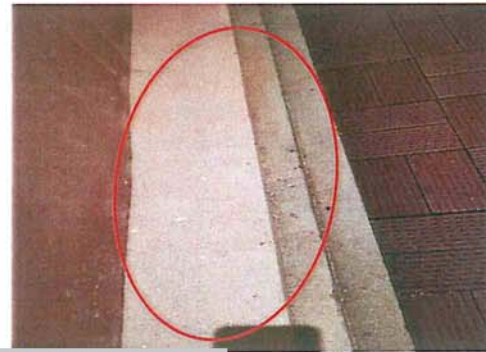
รอยร้าวภายในห้องน้ำ

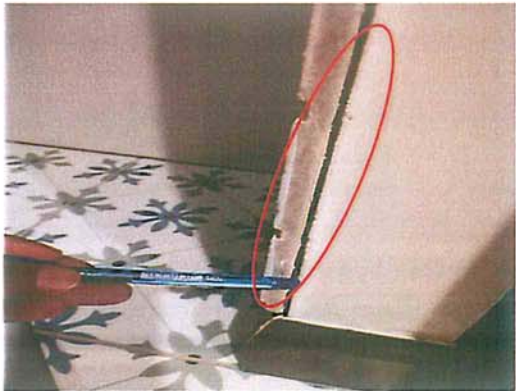
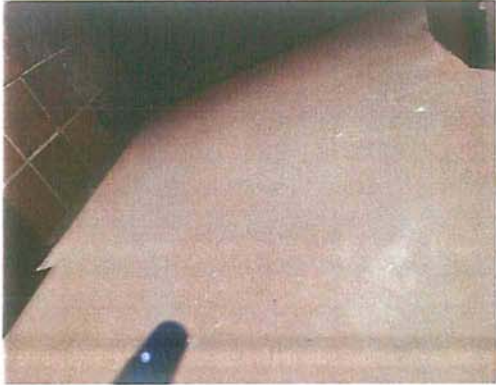
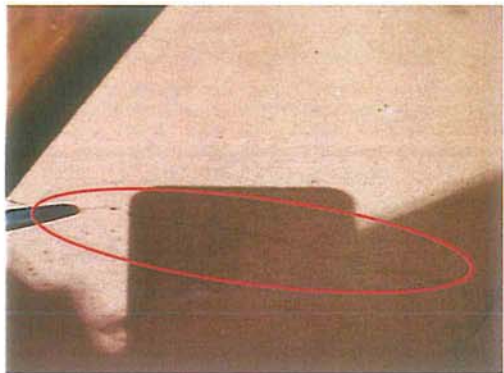
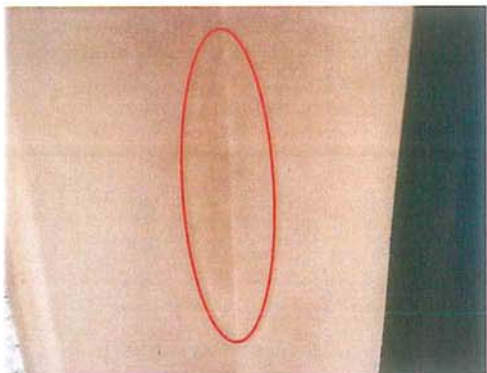
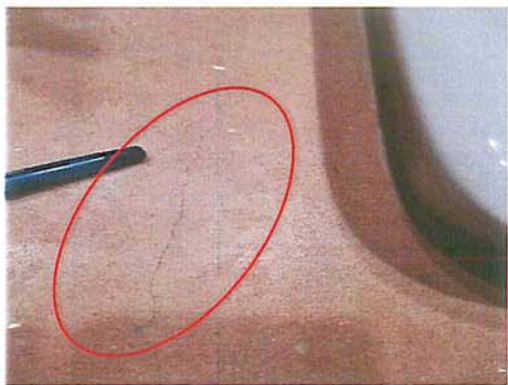
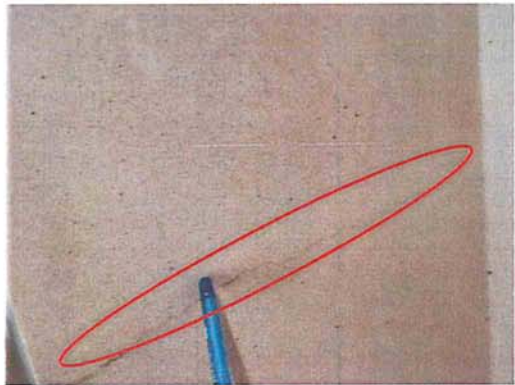
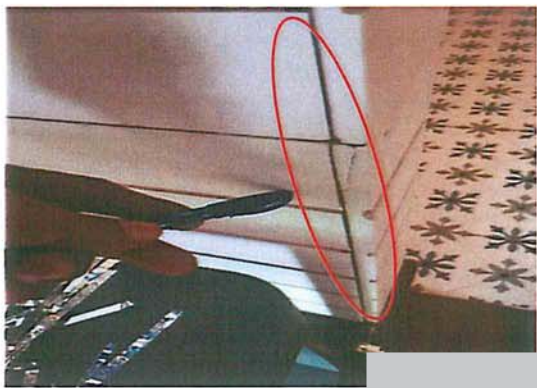
MASTER BEDROOM

รอยร้าวภายในห้องน้ำ

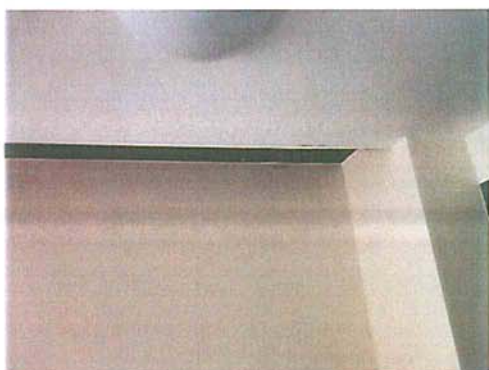
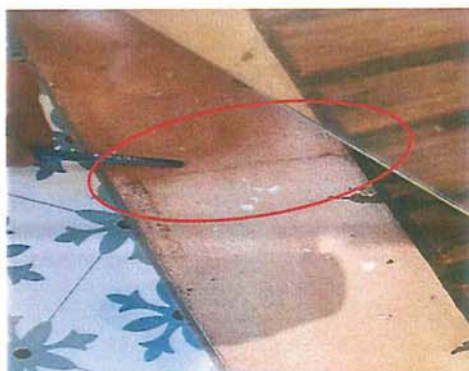
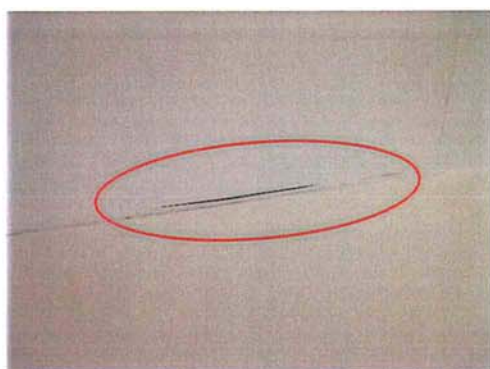
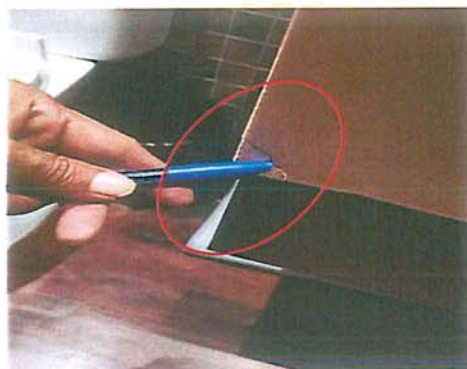
BEDROOM 2

รอยร้าวภายในห้องน้ำ

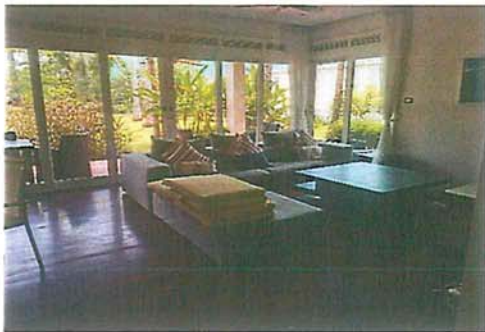
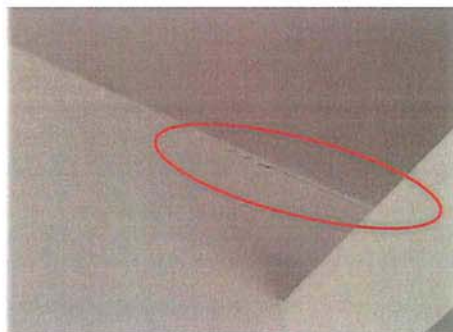
BEDROOM 1

ผนังมีรอยร้าว

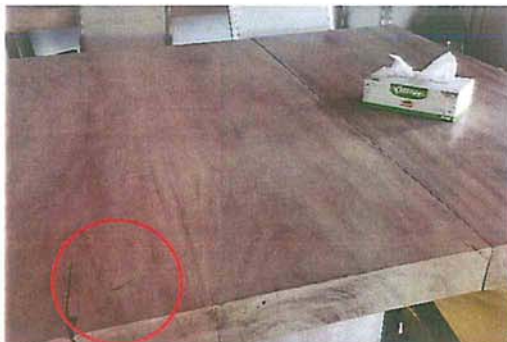
งานโต๊ะไม้ มีรอยแยก

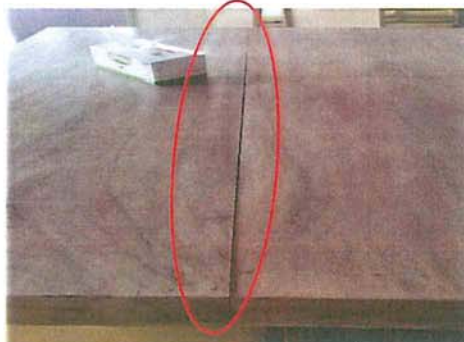
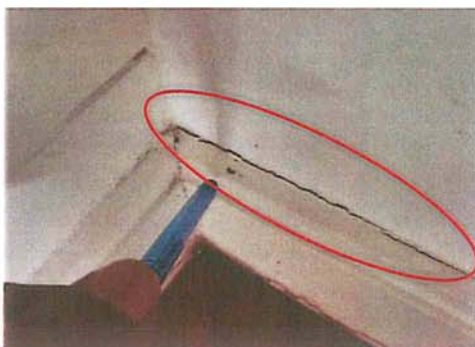
รอยต่อระหว่างบัวกับผนัง

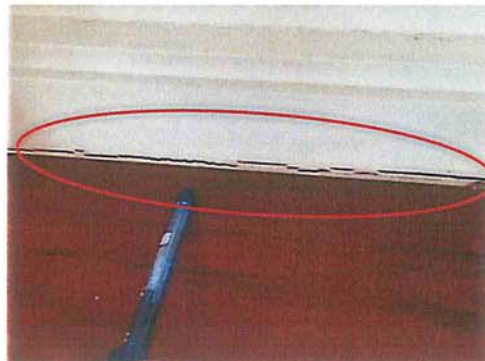
รอยต่อระหว่างบัวกับไม้

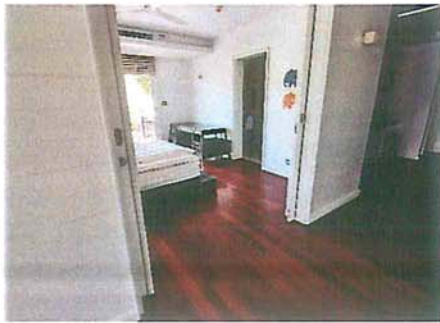
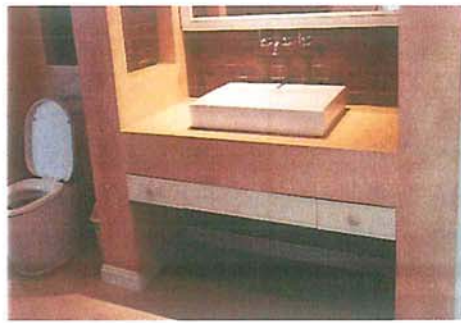
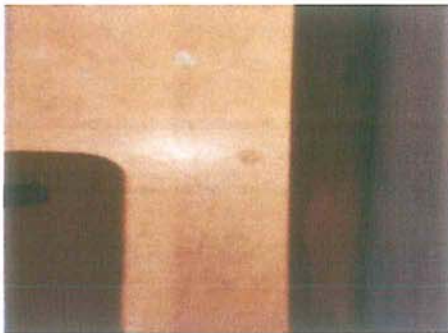
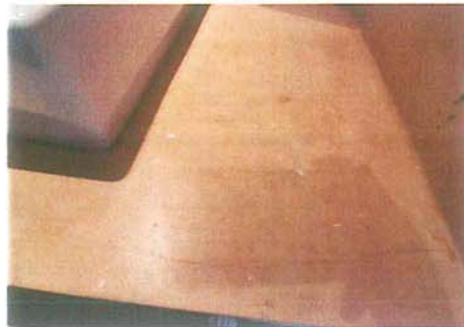
BEDROOM 1

งานTOPหิน มีรอยร้าว

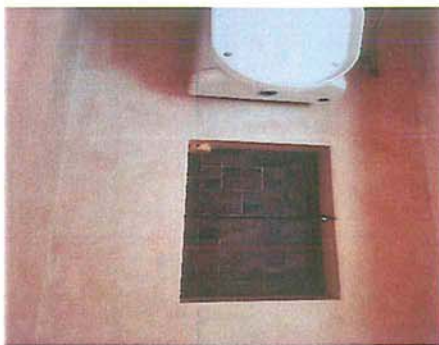
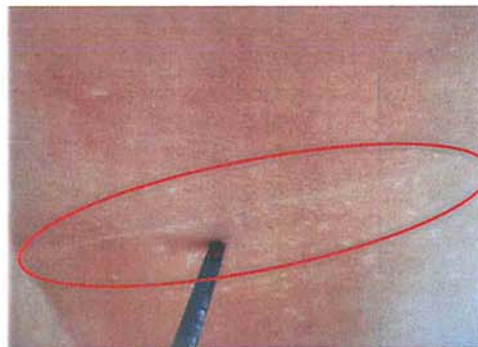
งานผนัง มีรอยร้าว

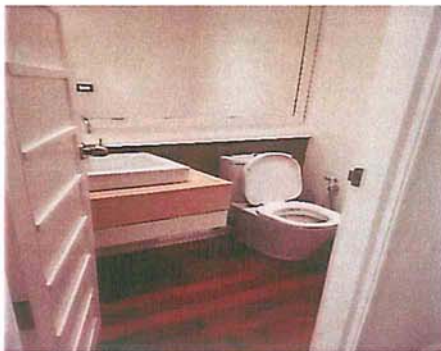
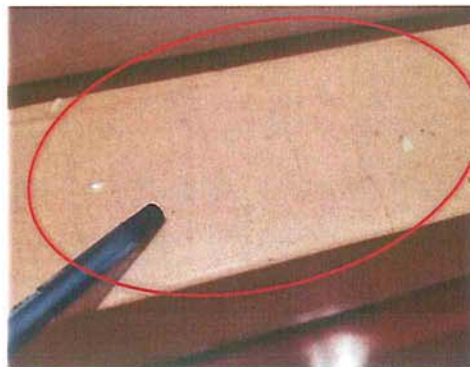
ห้องน้ำบริเวณทางเข้า

งานTOPหิน มีรอยร้าว

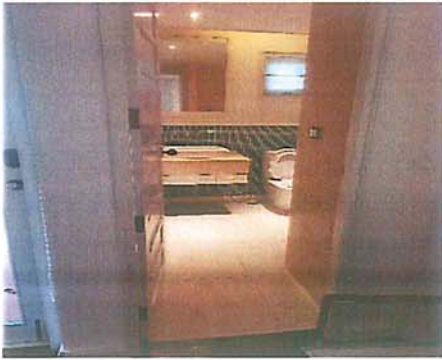
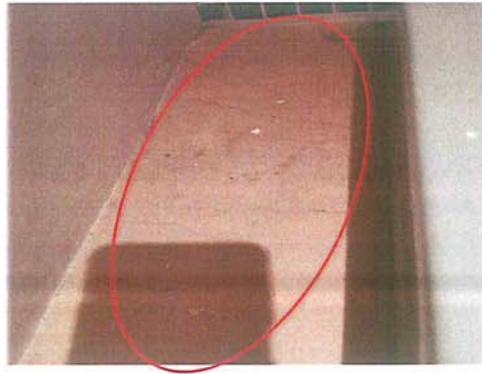
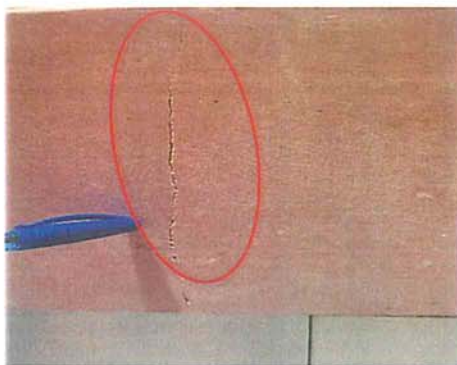
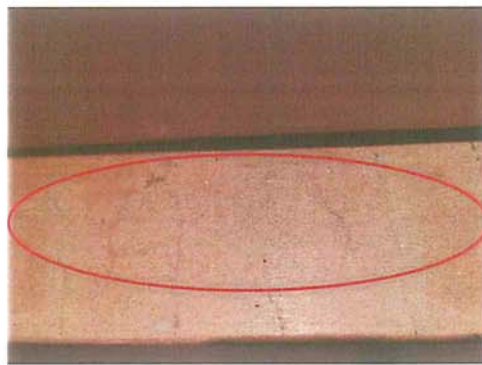
ภายในบริเวณห้องน้ำ

ผิวTOPหินเคาท์เตอร์ มีรอยร้าวและเกิดลายงา

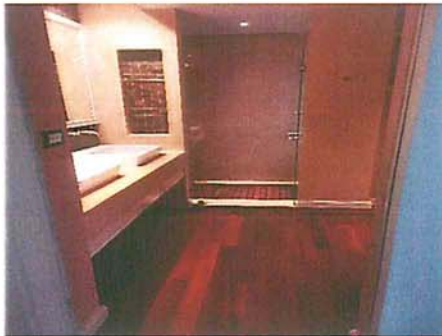
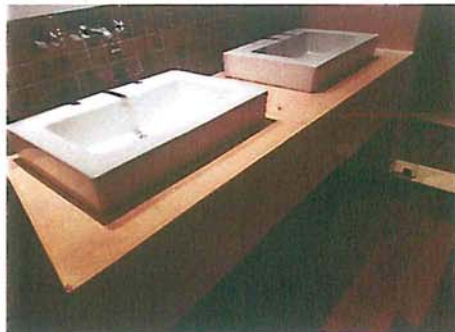
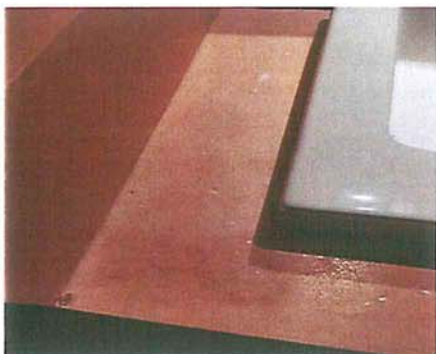
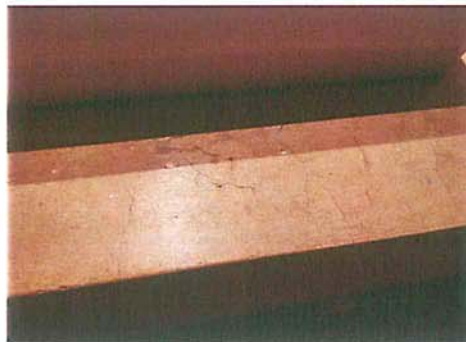
MASTER BEDROOM

ผิวTOPหินเคาท์เตอร์ มีรอยร้าวและเกิดลายงา

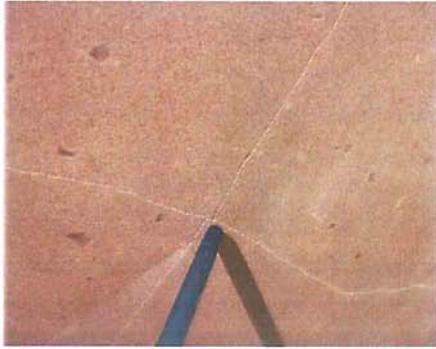
งานผนัง มีรอยร้าว

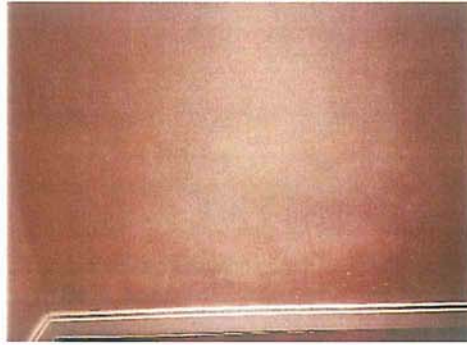
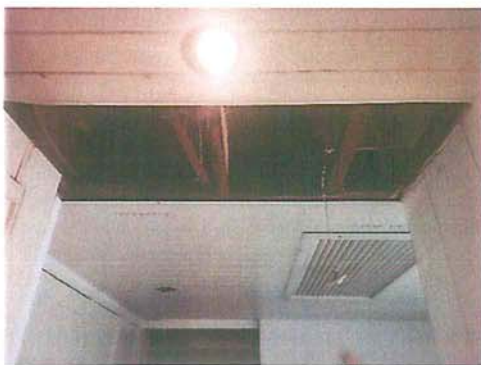
อยู่ระหว่างซ่อมแซม ฝ้า เพดาน

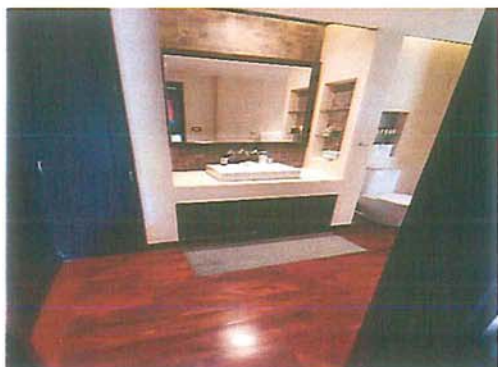
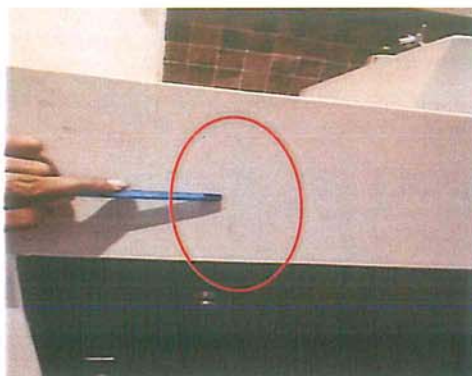
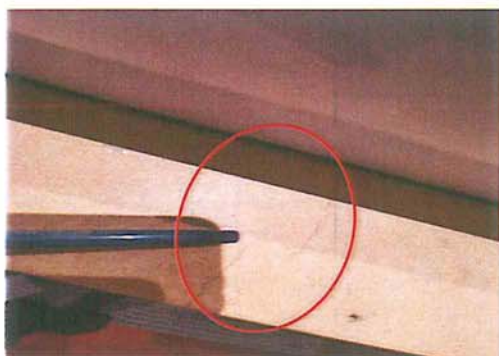
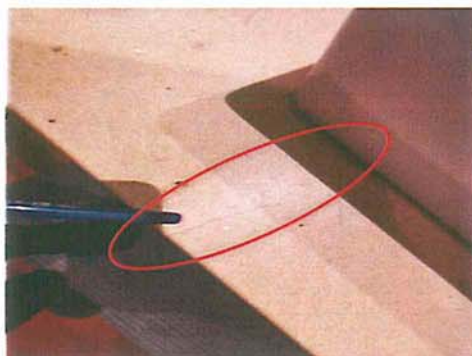
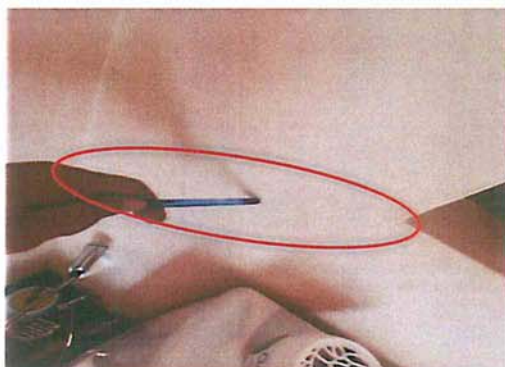
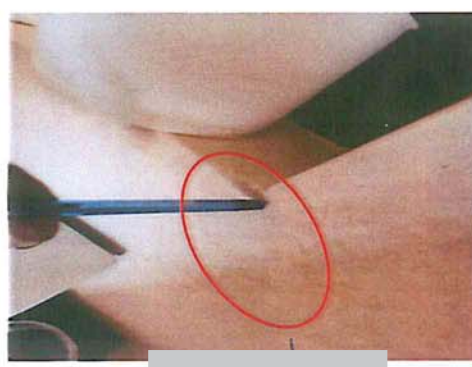
BEDROOM 1

รอยร้าวในห้องน้ำ

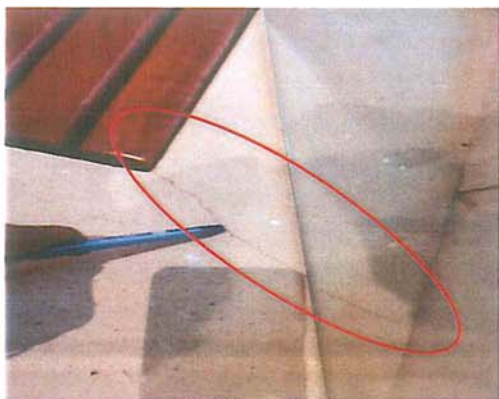
รอยร้าวในห้องน้ำ

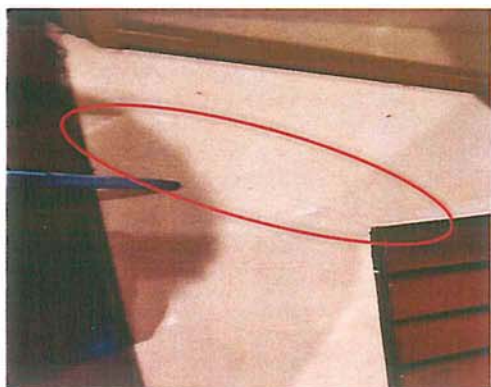
BEDROOM 2

รอยร้าวในห้องน้ำ

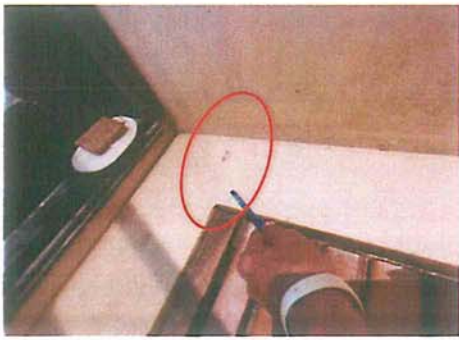
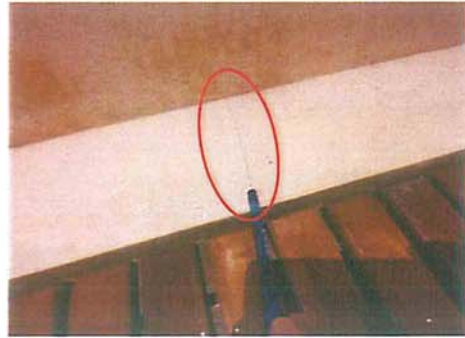
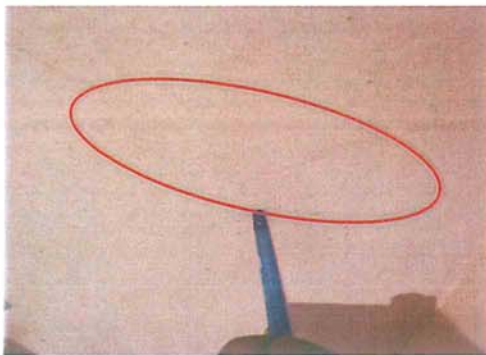
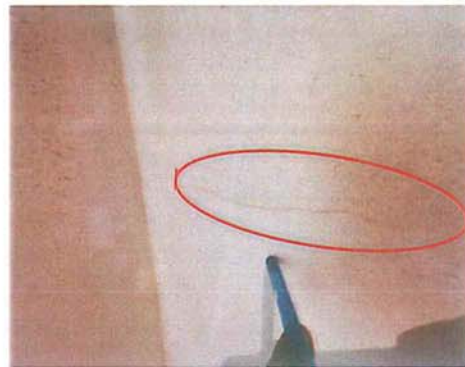
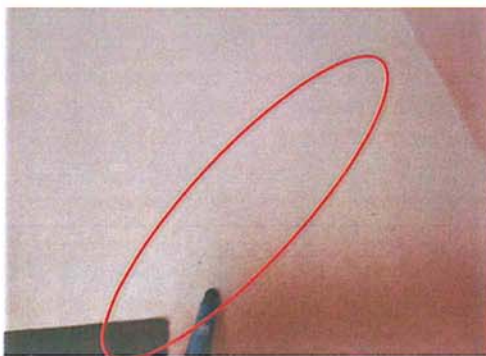
รอยร้าวในห้องน้ำ

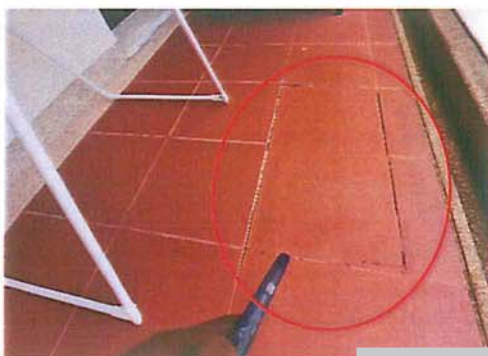
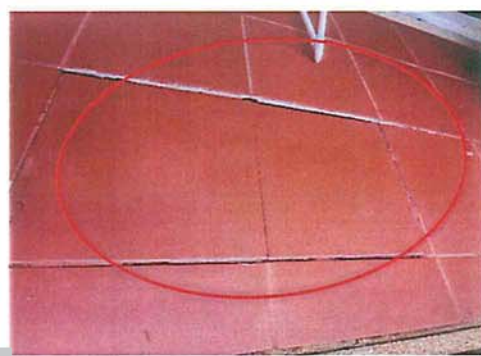
บริเวณภายนอก

กระเบื้องแตกร้าว

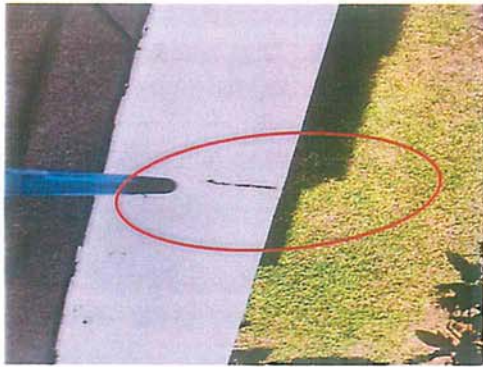
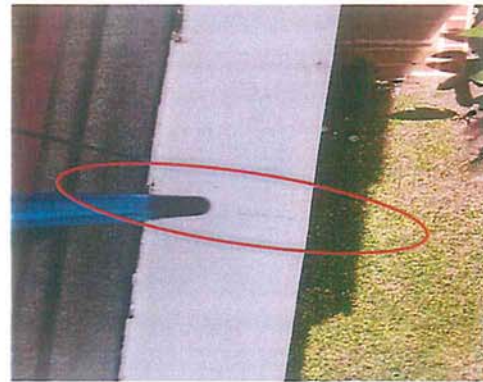
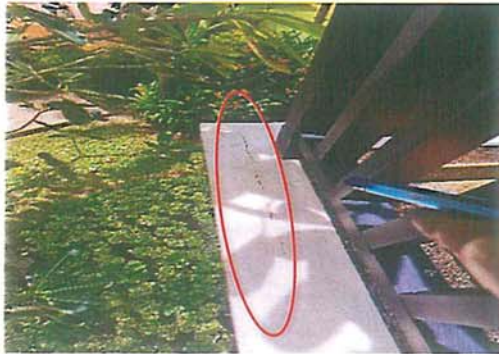
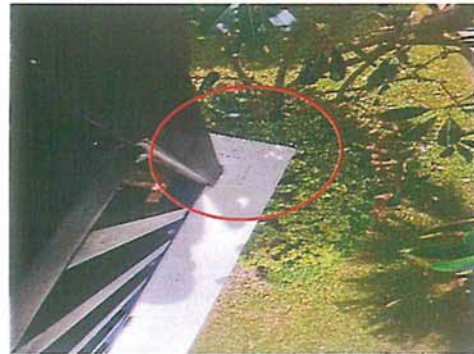
รอยร้าวผนัง

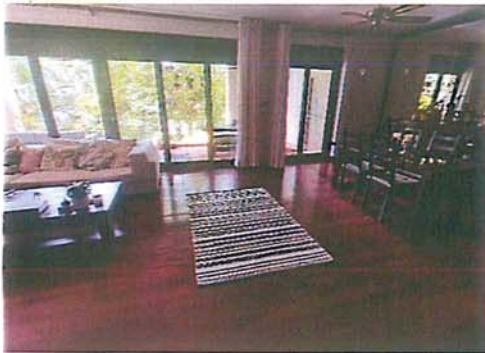
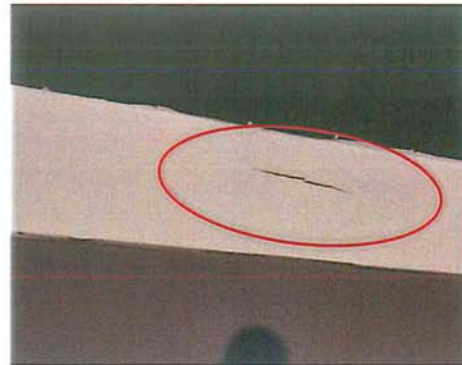
LIVING

รอยร้าวผนัง

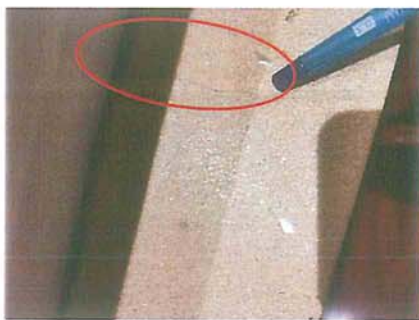
BEDROOM 1

งานTOPหิน มีรอยร้าว

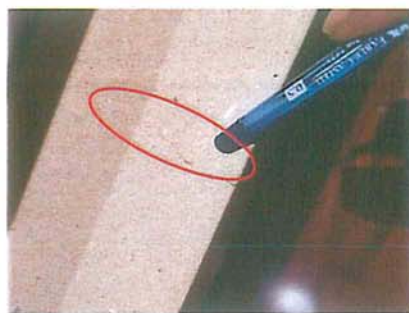
งานTOPหิน มีรอยร้าว

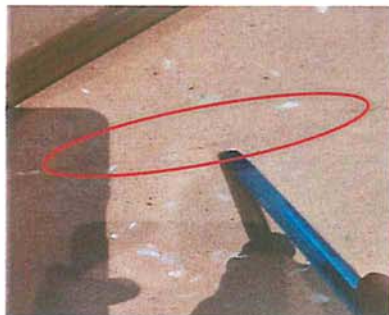
รอยร้าวพื้น

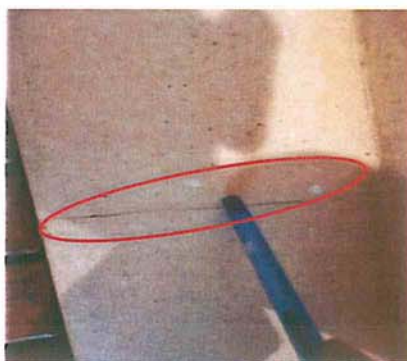
รอยร้าวพื้น

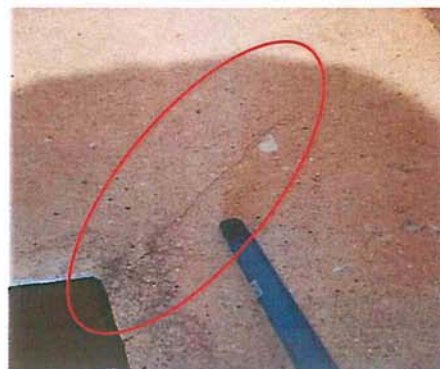
รอยร้าวพื้น

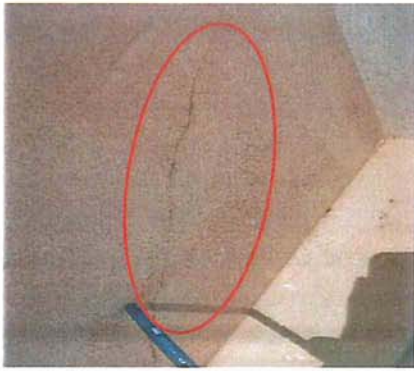
รอยร้าวพื้น

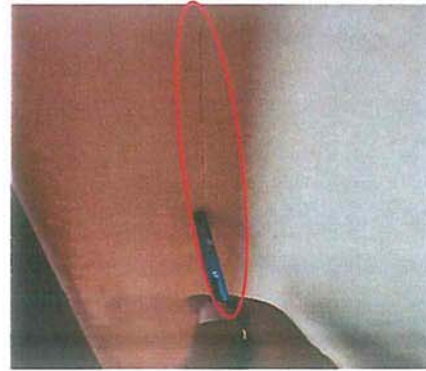
งานผนังมีรอยร้าว

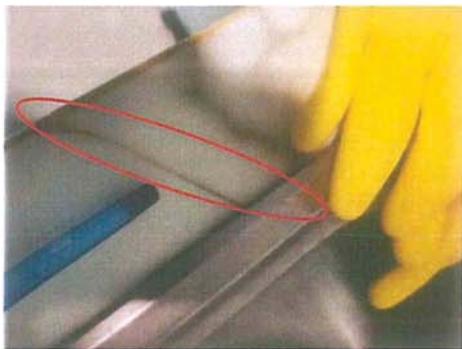
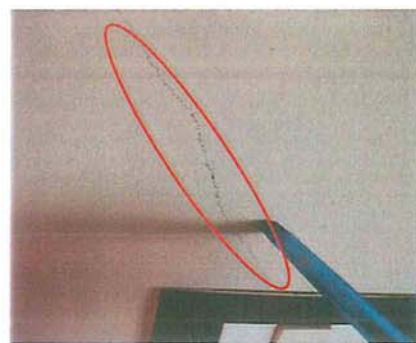
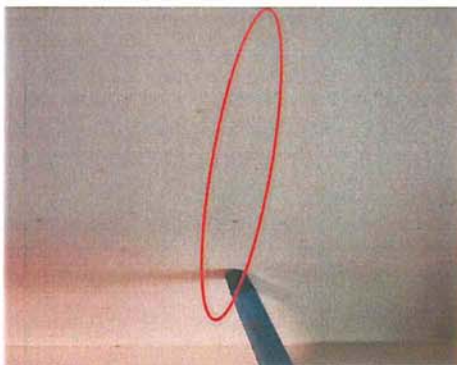
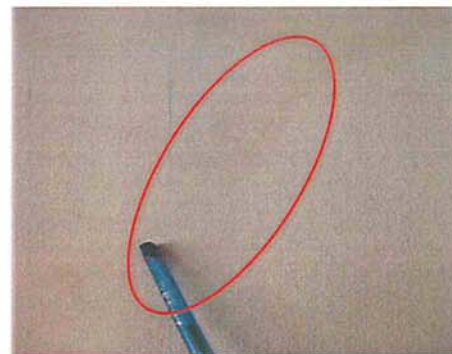
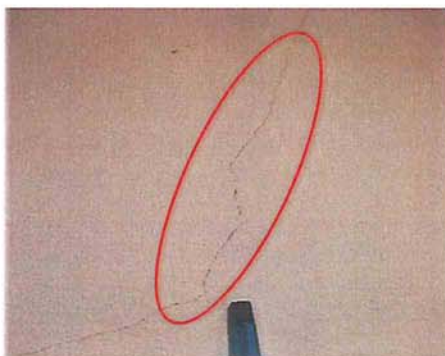
KITCHEN

งานผนังมีรอยร้าว

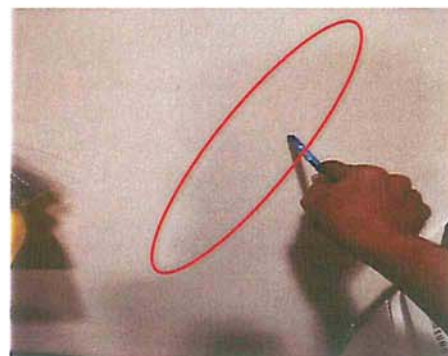
งานผนังมีรอยร้าว

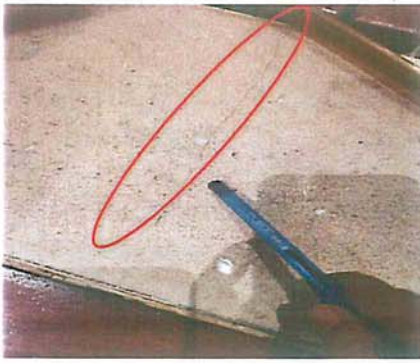
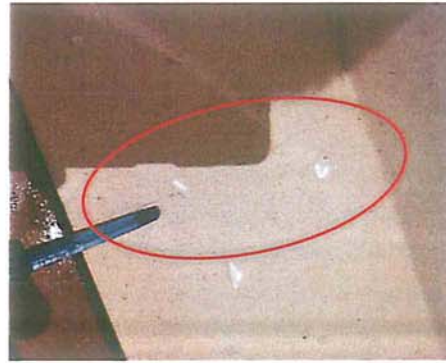
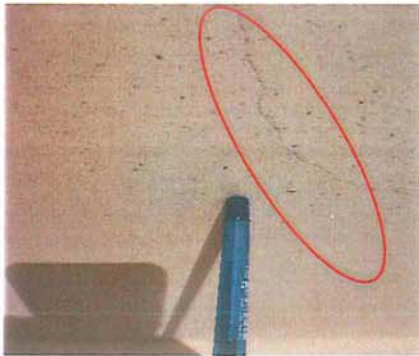
MASTER BEDROOM

งานผนังมีรอยร้าว

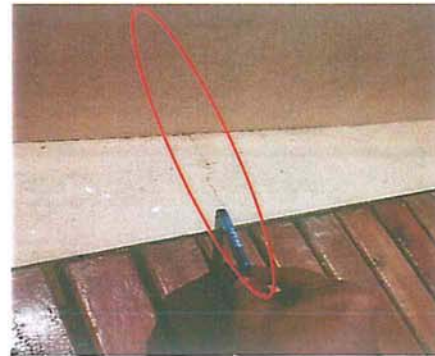
รอยร้าวพื้น

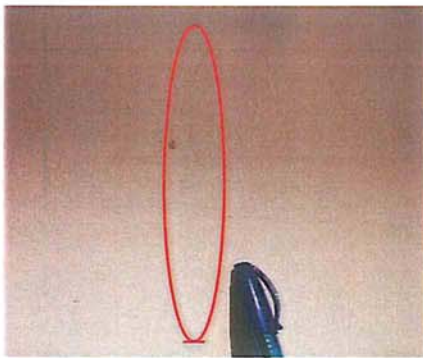
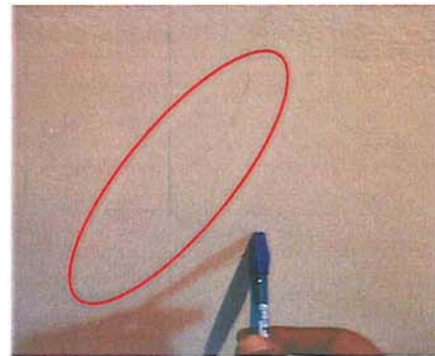
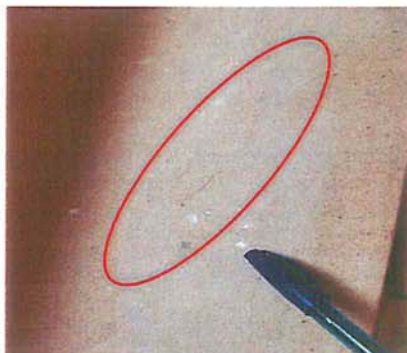
BEDROOM 2

รอยร้าวพื้น

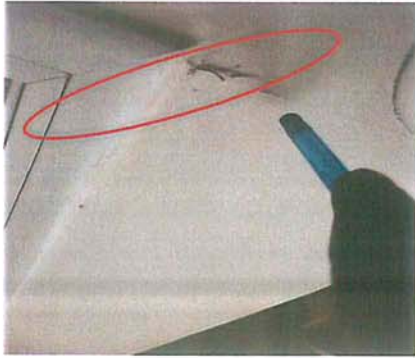
งานผนังมีรอยร้าว

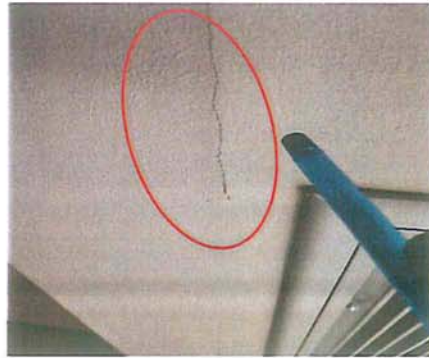
รอยร้าวฝ้า

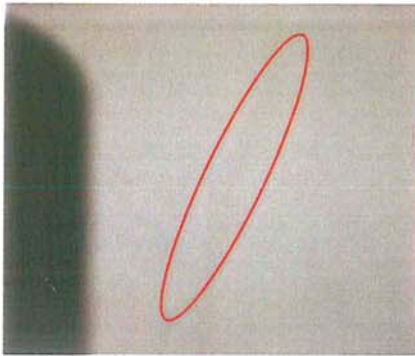
รอยร้าวฝ้า

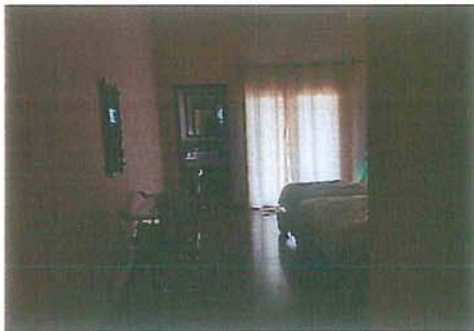
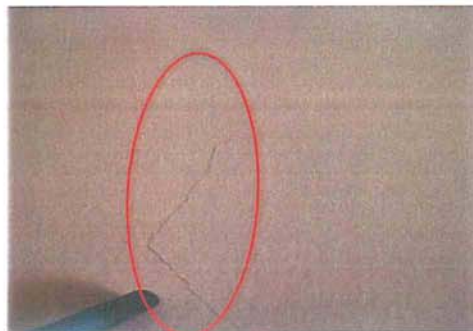
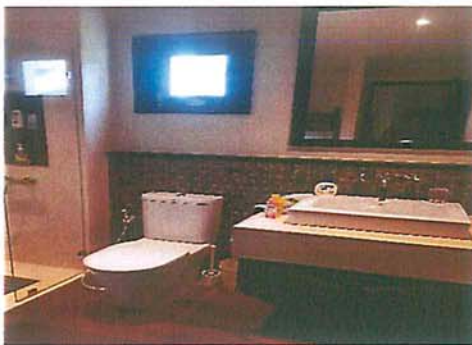
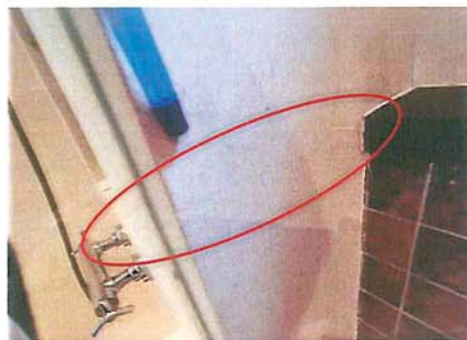
BEDROOM 2

งานพื้น บริเวณส่วนอาบน้ำ มีรอยร้าว

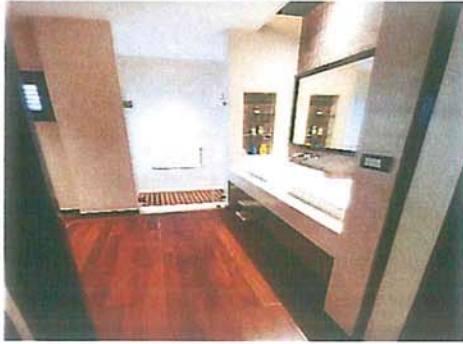
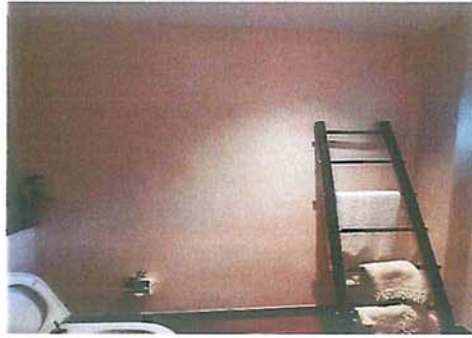
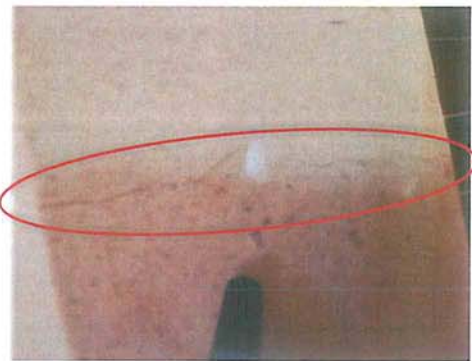
MASTER BEDROOM

งานTOPหิน มีรอยร้าว

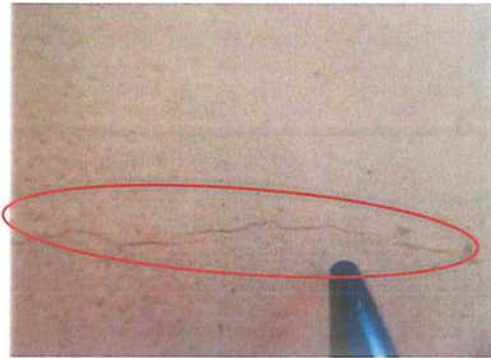
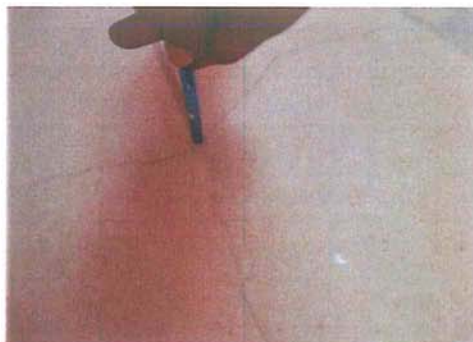
งานผนัง มีรอยร้าว

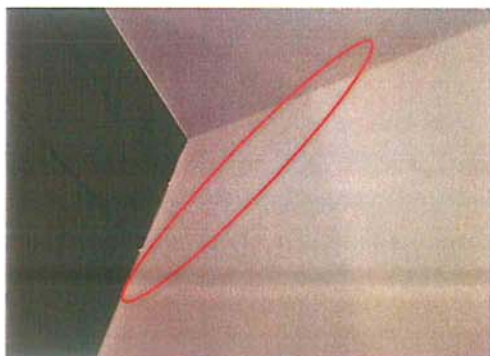
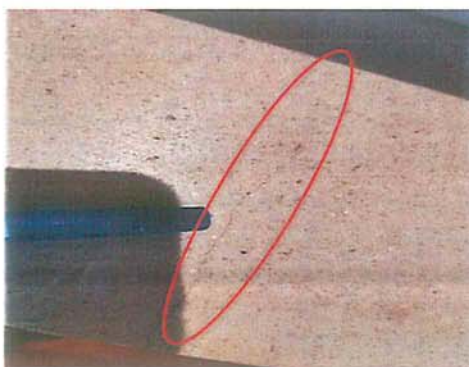
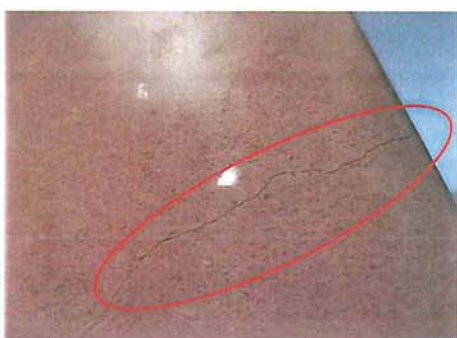
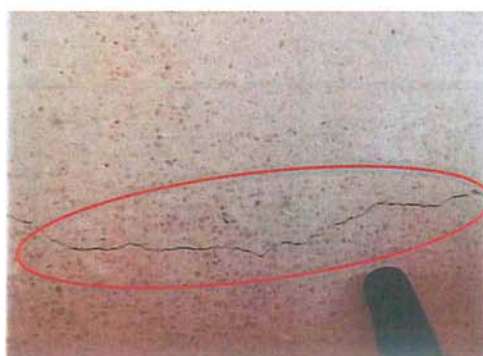
BEDROOM 1

ผิวTOPหินเกาท์เตอร์ มีรอยร้าวและเกิดลายงา

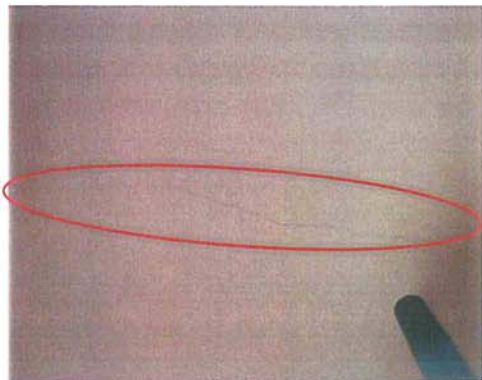
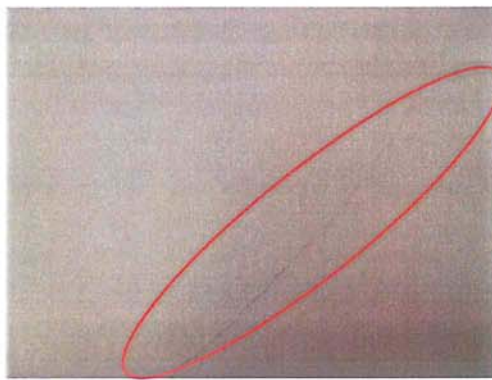
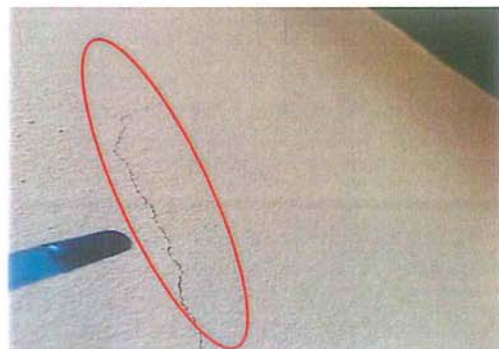
รอยร้าวผนัง

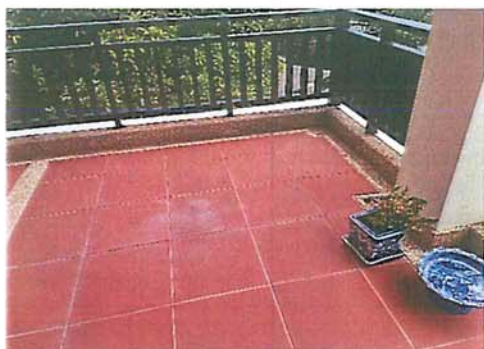
กระเบื้องกระเบื้องแตก

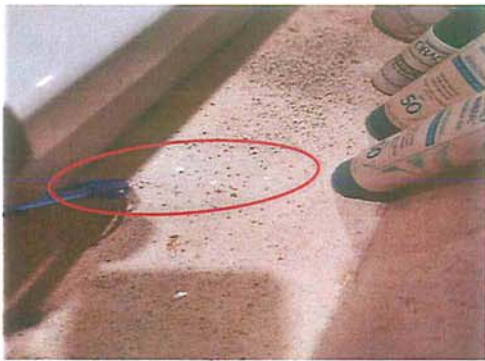
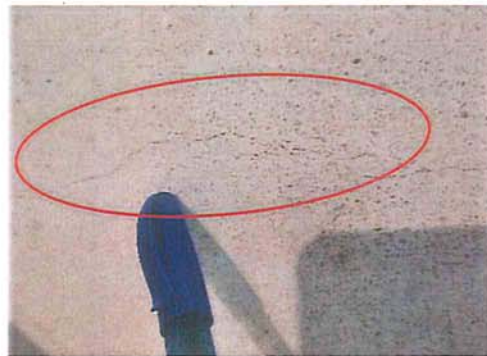
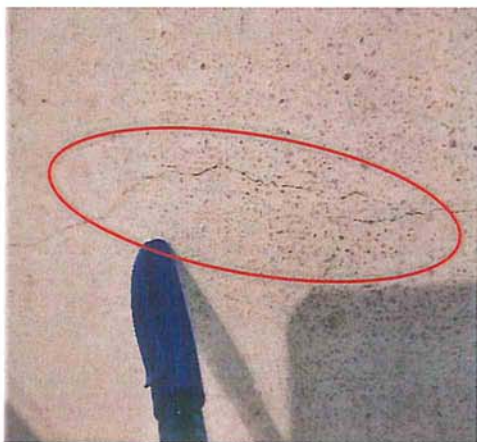
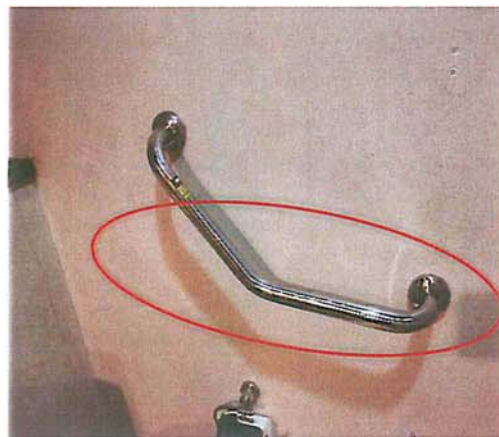
MASTER BEDROOM

รอยร้าวในห้องน้ำ

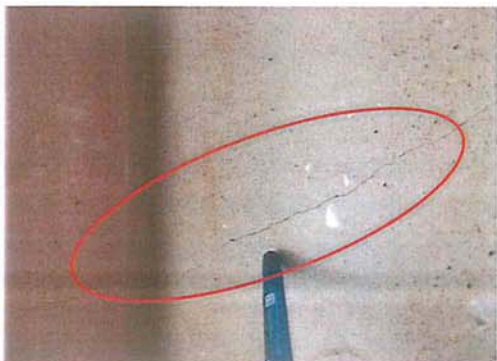
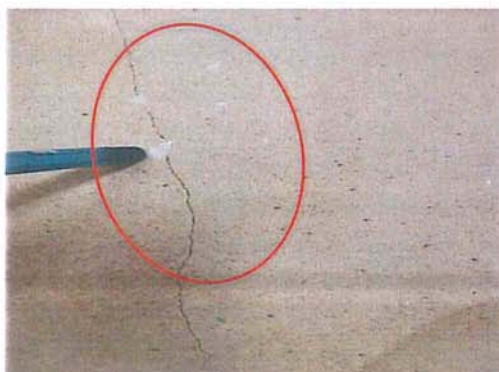
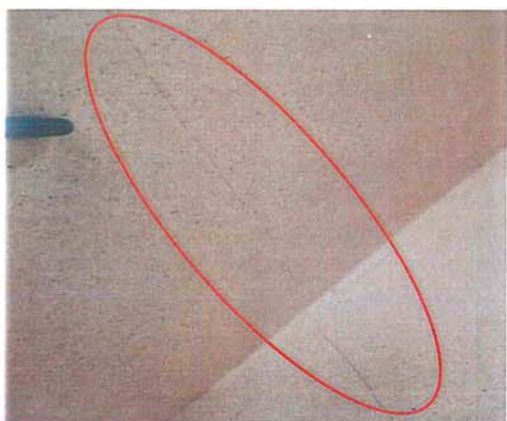
BEDROOM 1

รอยร้าวในห้องน้ำ
