**6.13 เอกสารสำรวจอาคารหรือสิ่งปลูกสร้างใกล้เคียงพื้นที่ก่อสร้าง
ก่อนดำเนินการก่อสร้าง**

รายงานการสำรวจ บ้านชมตะวัน

รายการเข้าสำรวจบ้านในโครงการ ชมตะวัน

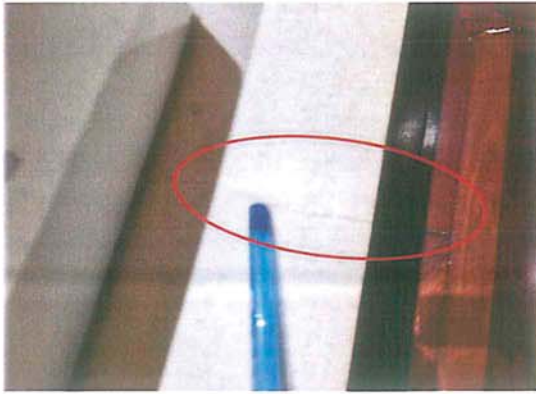
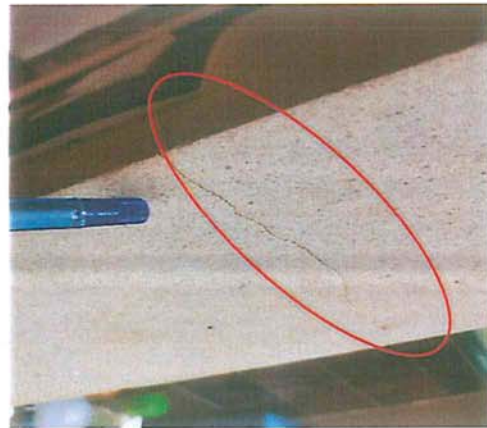
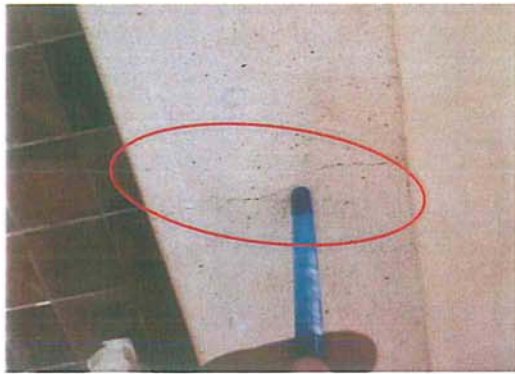
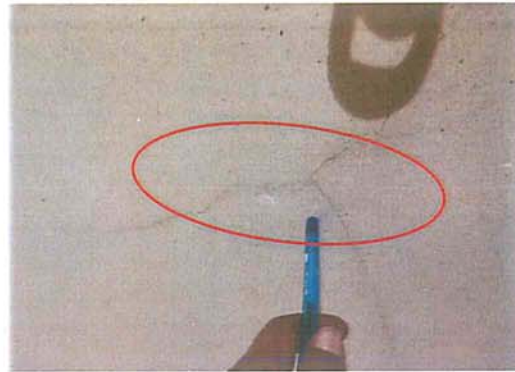
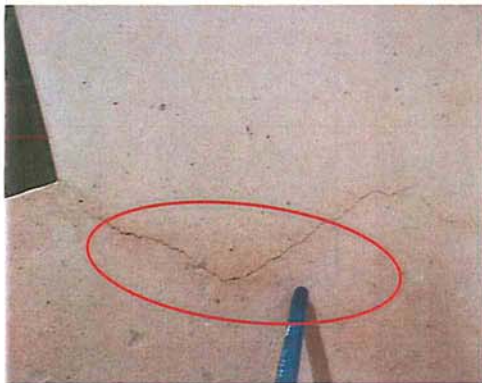
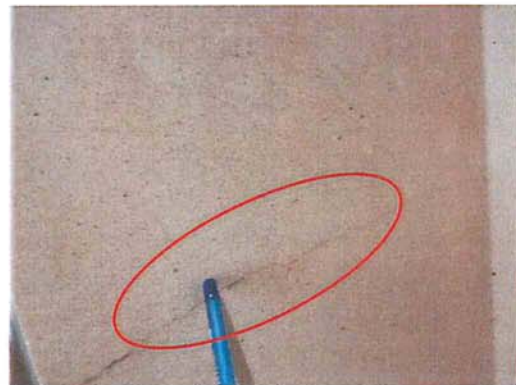
MASTER BEDROOM

รอยร้าวผนัง

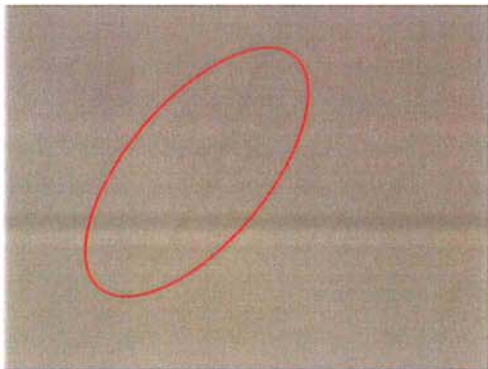
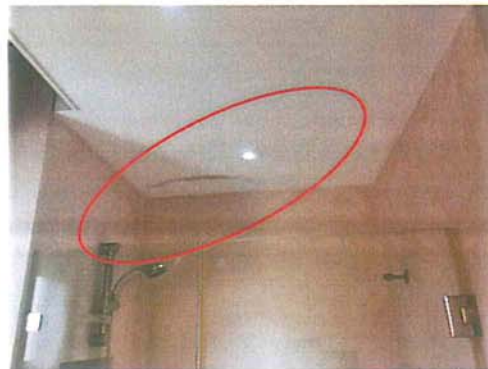
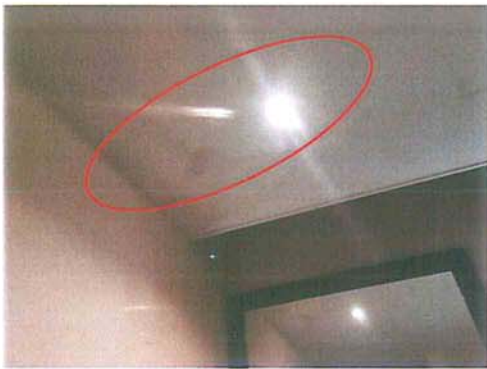
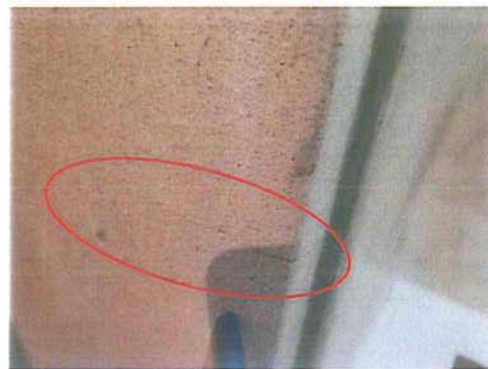
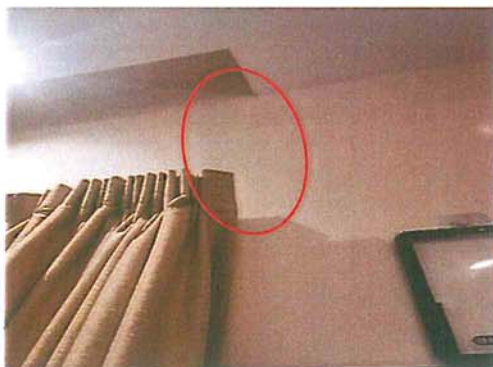
BEDROOM 2

รอยร้าวผนัง

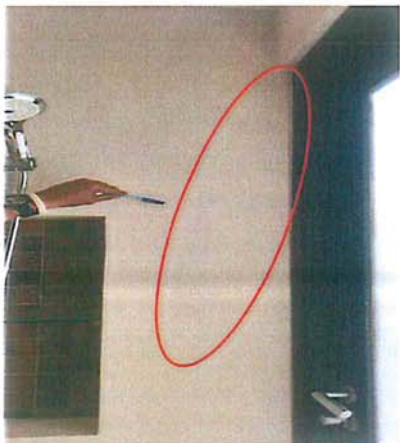
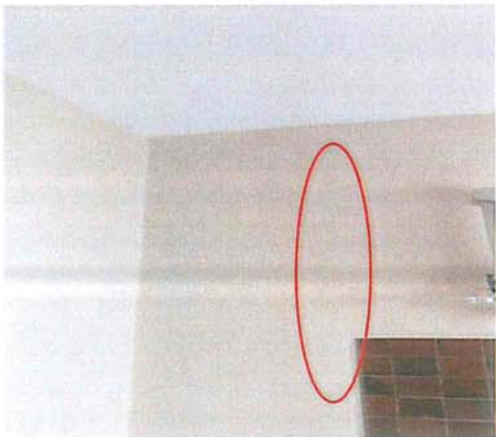
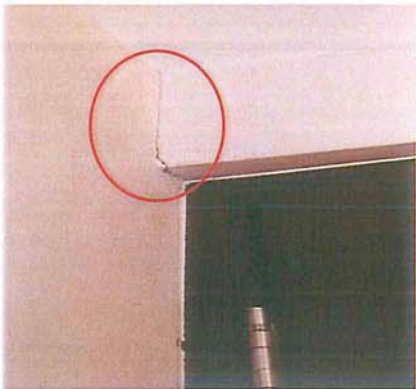
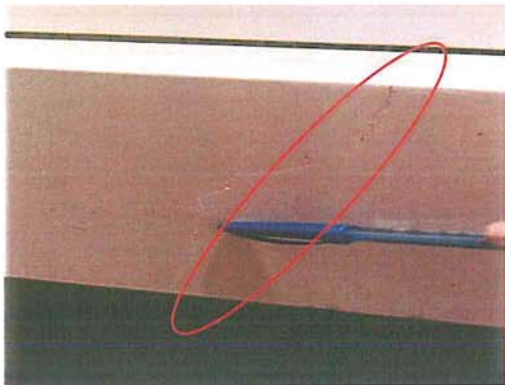
BEDROOM 2

รอยร้าวผนัง

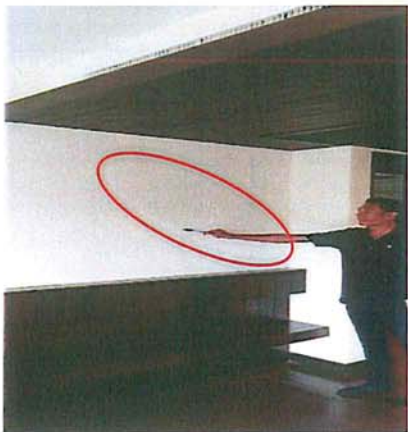
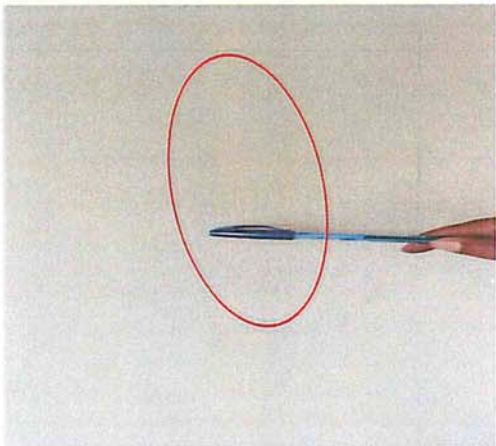
BEDROOM 1

รอยร้าวผนัง

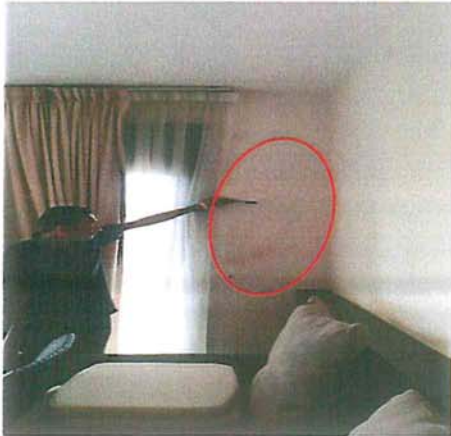
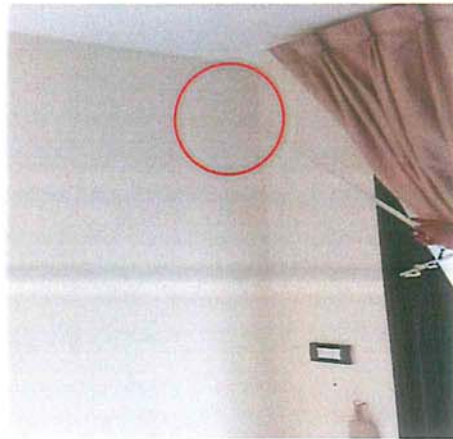
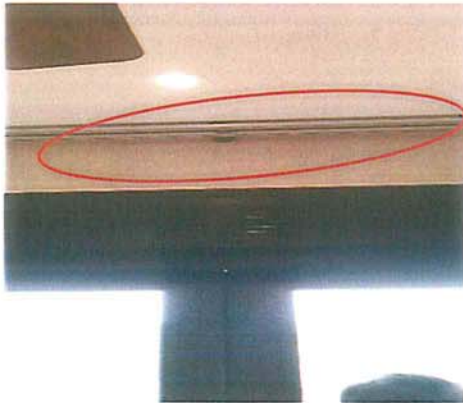
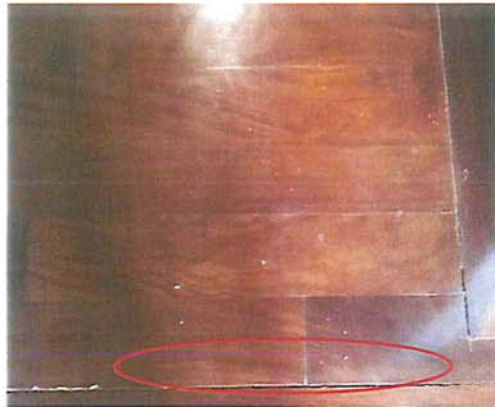
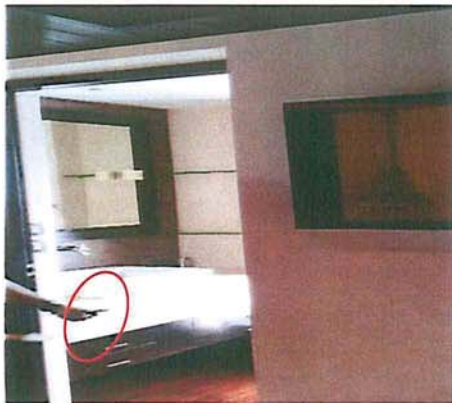
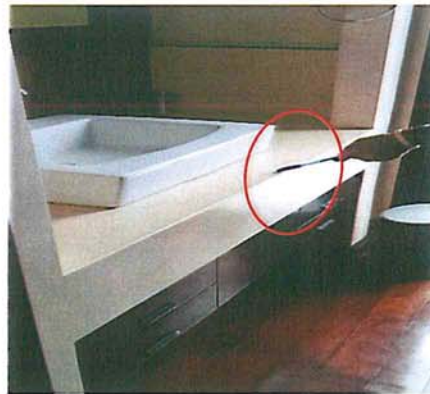
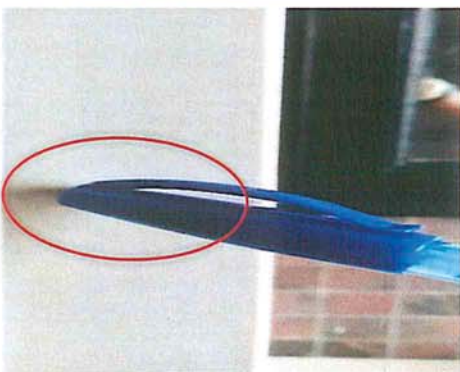
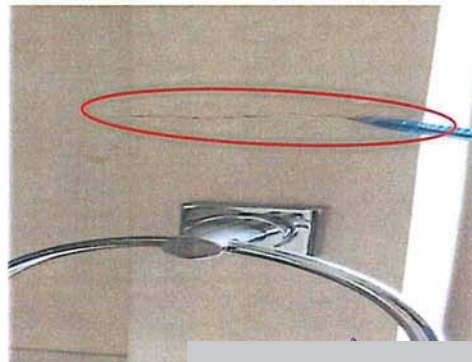
รอยร้าวผนัง

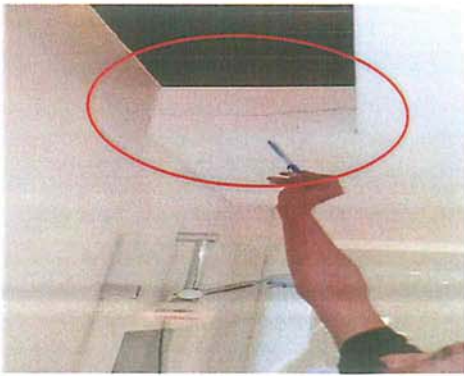
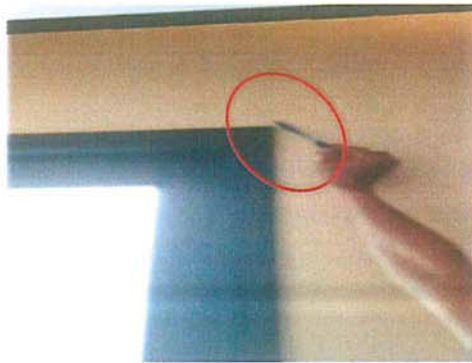
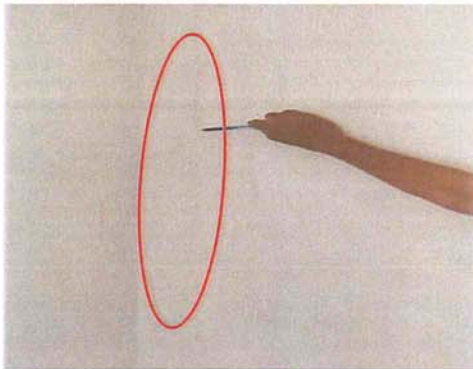
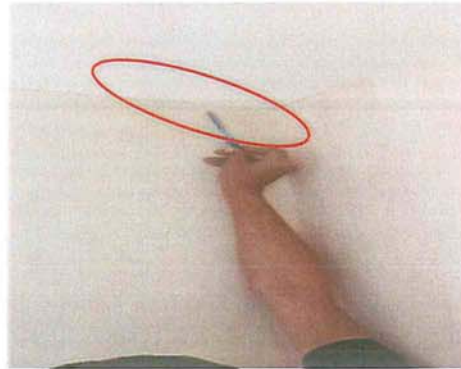
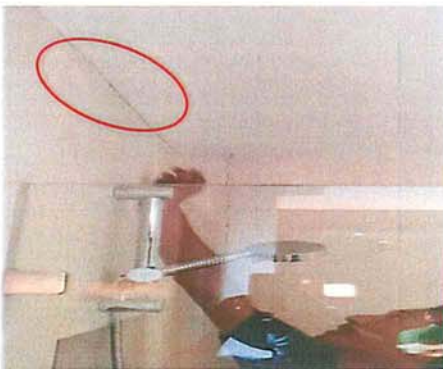
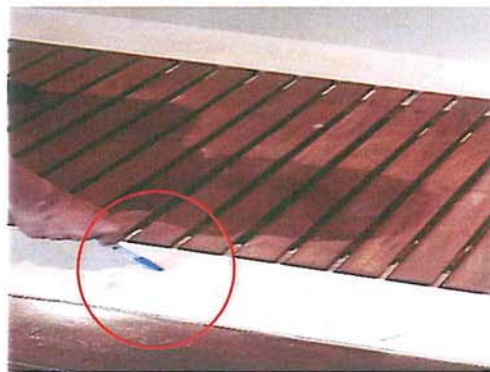
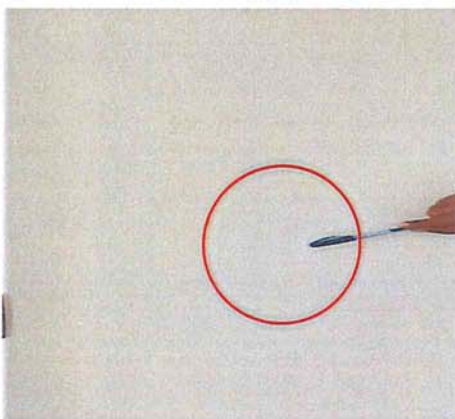
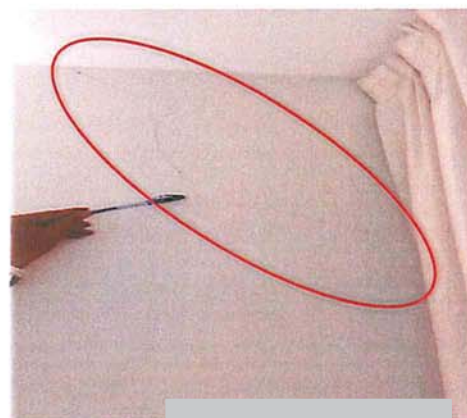
รอยร้าวผนัง

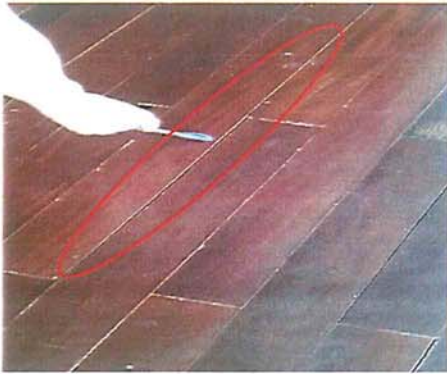
รอยต่อไม้ลามิเนต

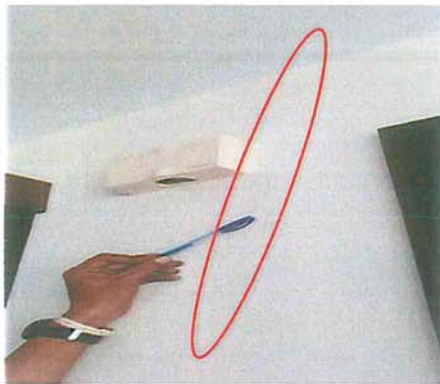
รอยร้าวผนัง

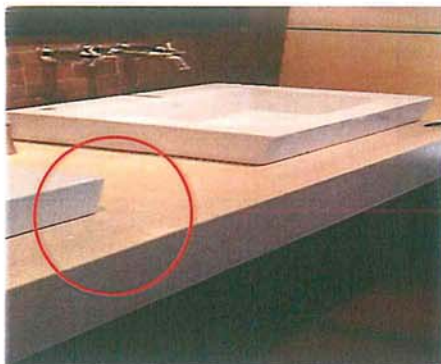
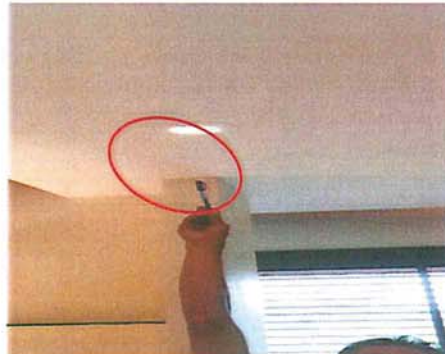
รอยร้าวผนัง

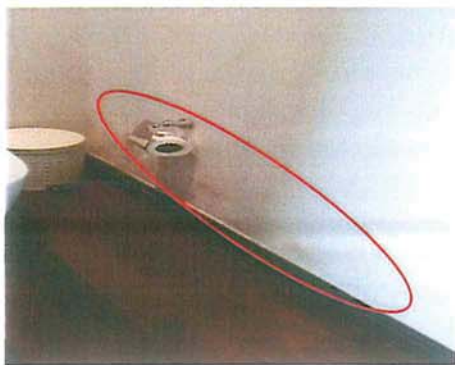
รอยร้าวผนัง

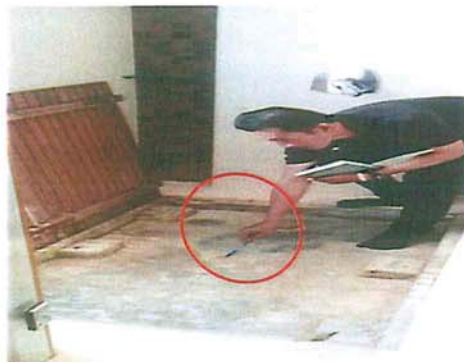
รอยร้าวพื้น

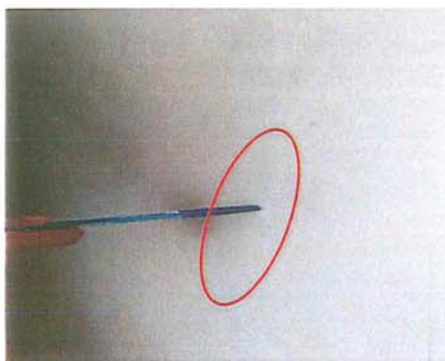
รอยร้าวผนัง

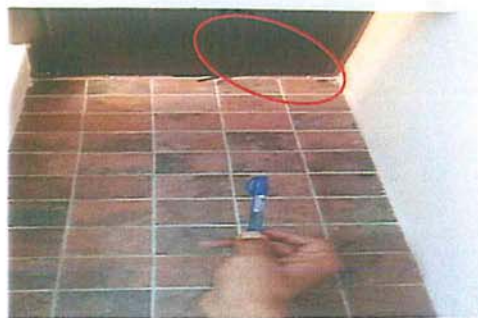
รอยร้าวผนัง

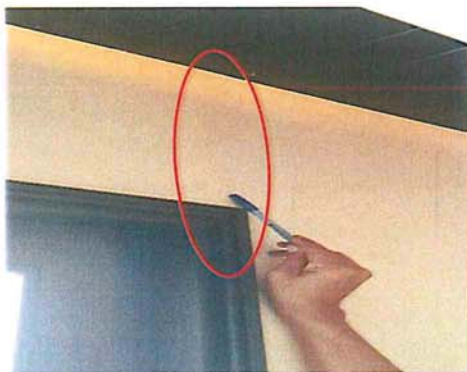
รอยร้าวผนัง

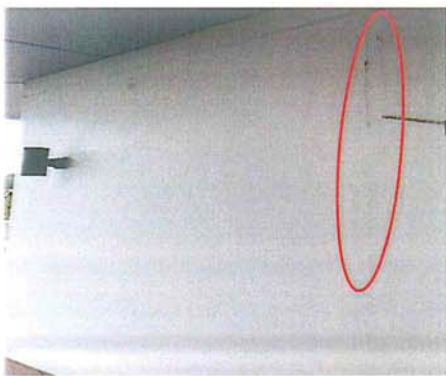
รอยร้าวผนัง

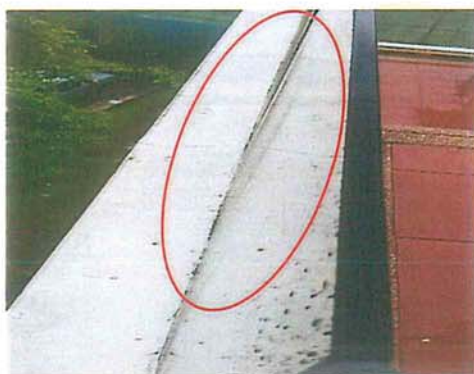
รอยร้าวผนัง

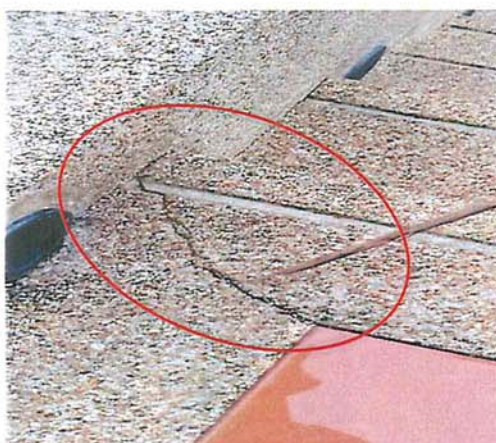
รอยร้าวพื้น

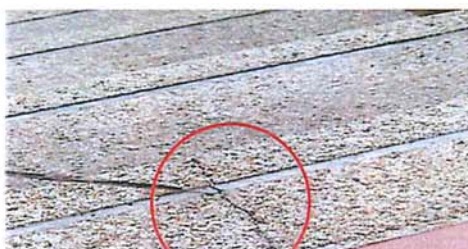
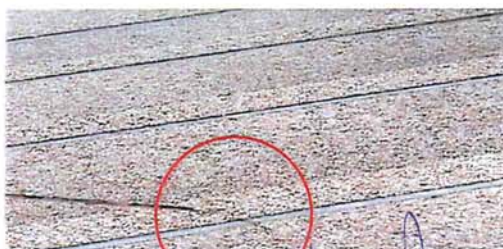
รอยร้าวพื้น

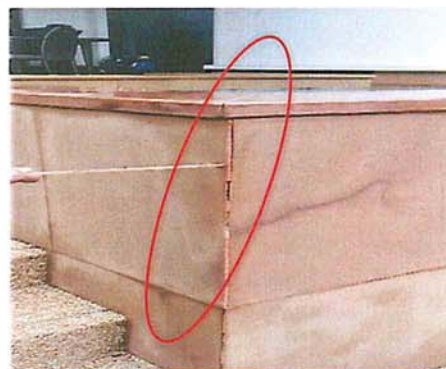
รอยร้าวผนัง

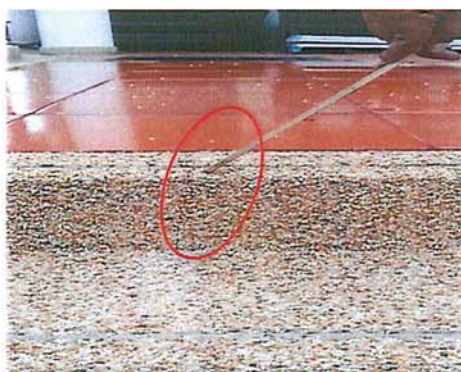
รอยต่อกระเบื้อง

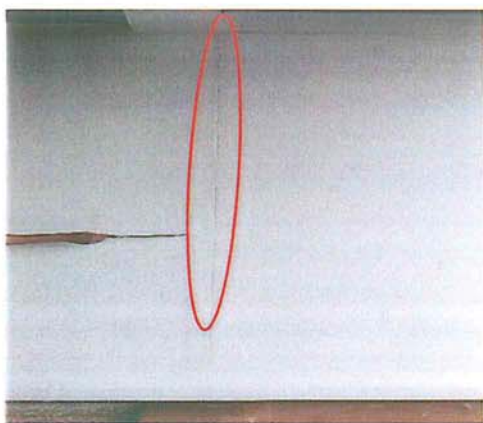
รอยร้าวผนัง

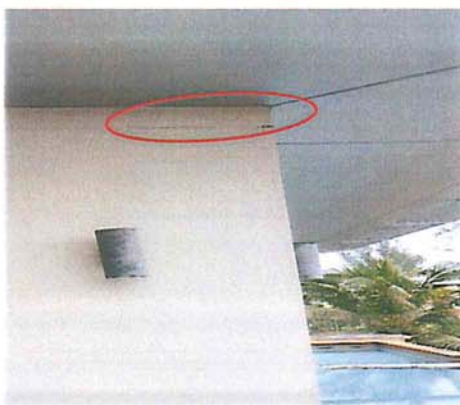
รอยร้าวผนัง

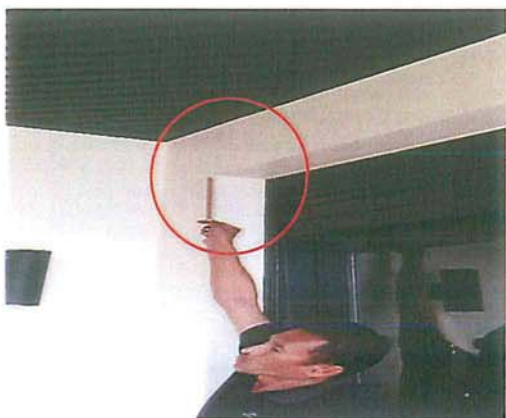
รอยร้าวผนัง

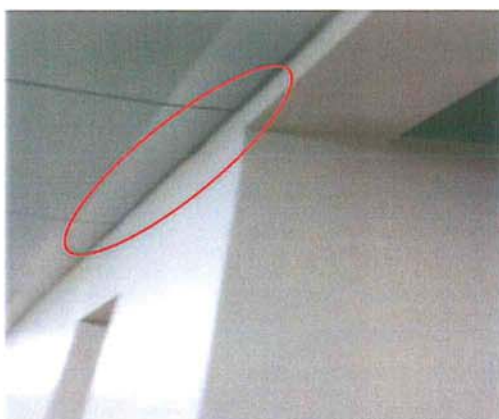
รอยร้าวผนัง

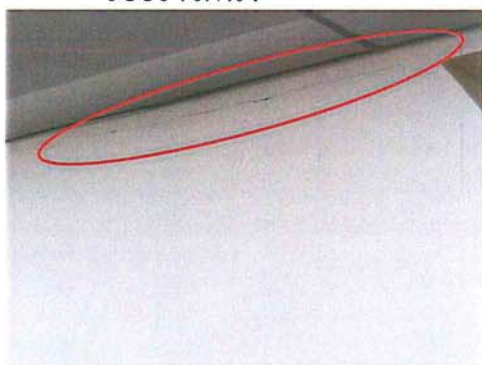
รอยร้าวผนัง

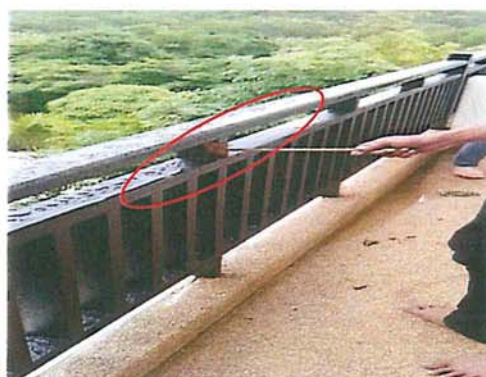
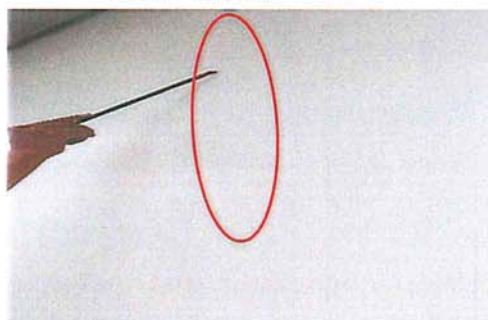
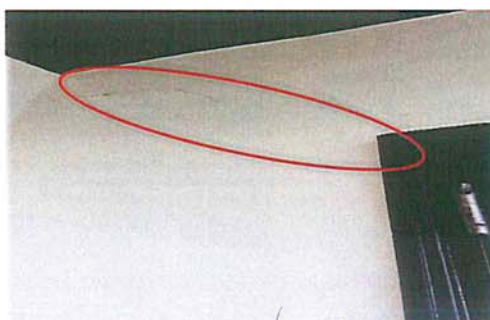
รอยร้าวผนัง

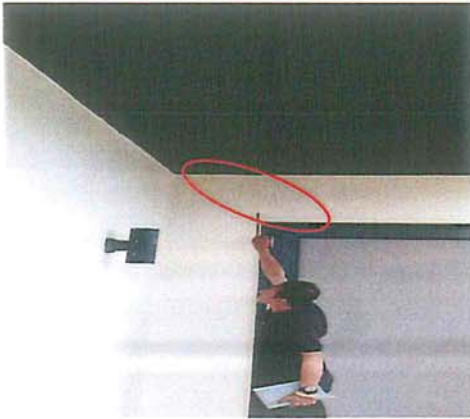
รอยร้าวผนัง

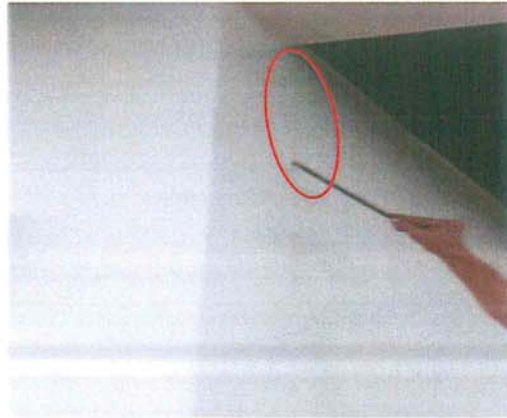
รอยร้าวผนัง

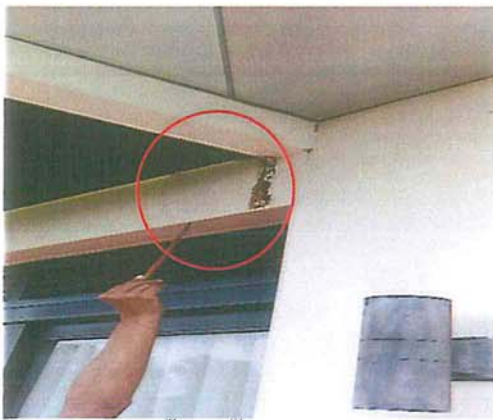
รอยร้าวผนัง

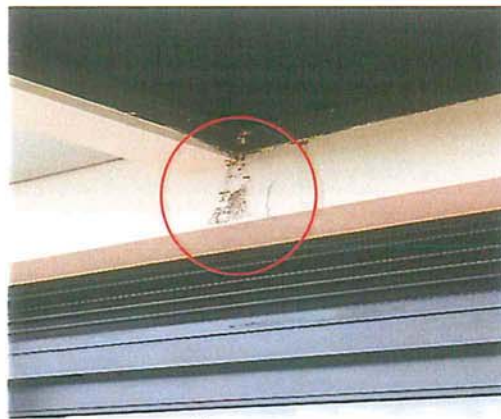
รอยร้าวผนัง

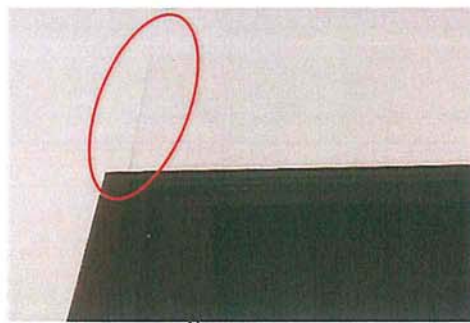
รอยร้าวผนัง

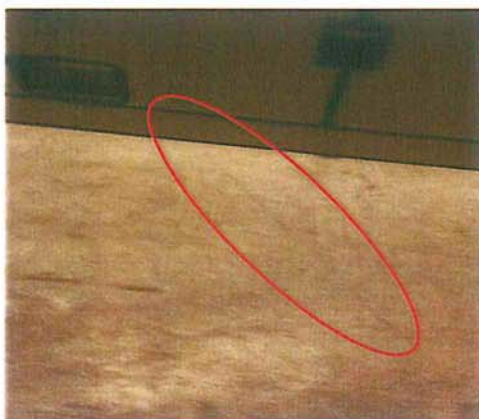
รอยร้าวกระเบื้อง

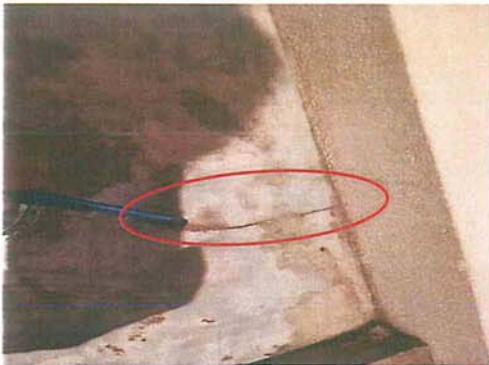
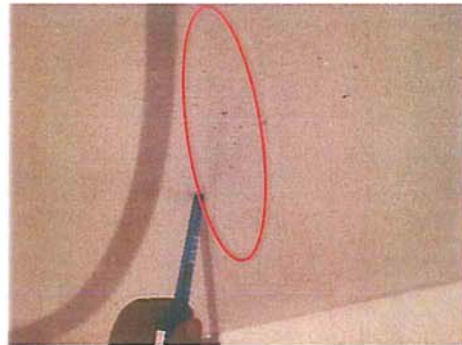
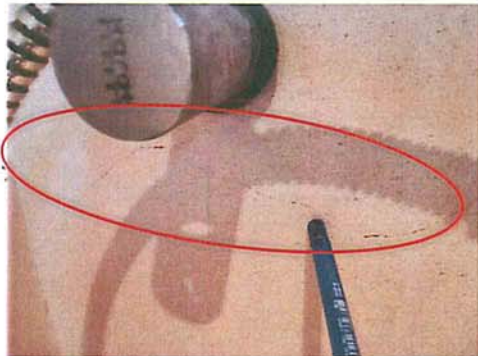
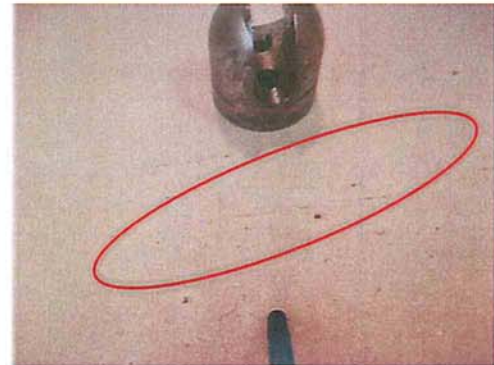
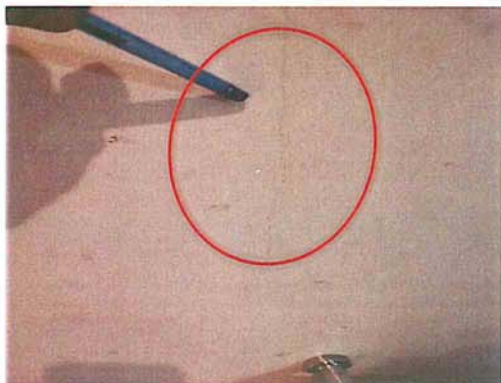
รอยร้าวในห้องน้ำ

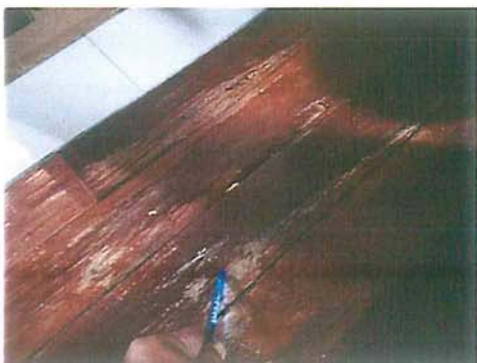
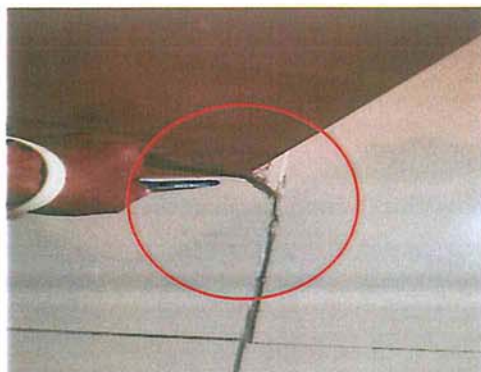
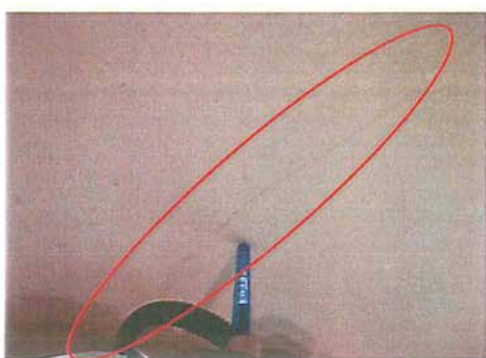
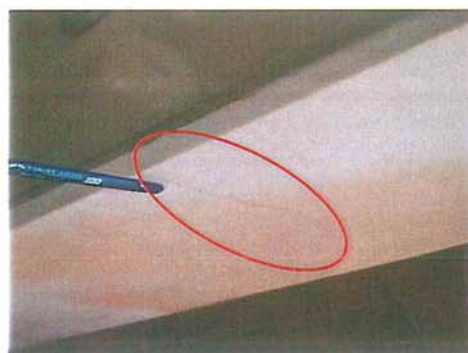
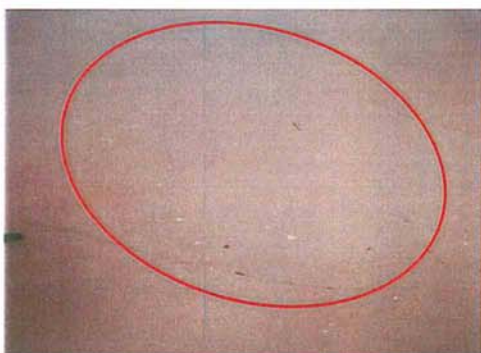
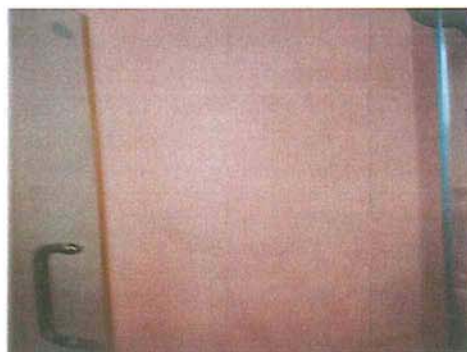
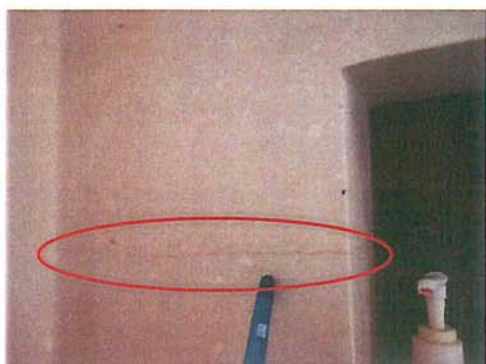
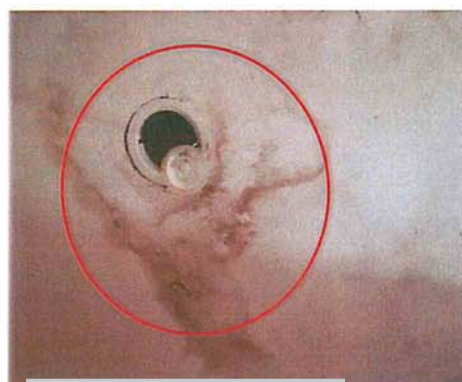
BEDROOM 2

รอยร้าวในห้องน้ำ

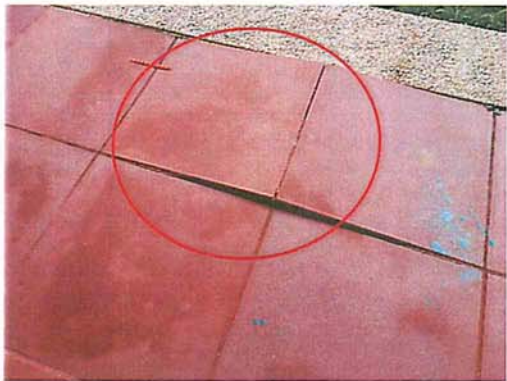
ระเบียงภายนอก

กระเบื้องไม่เรียบ

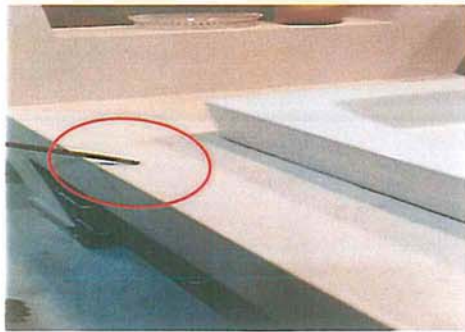
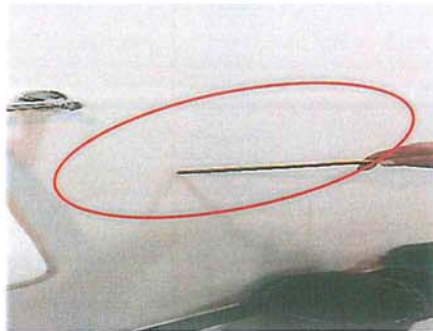
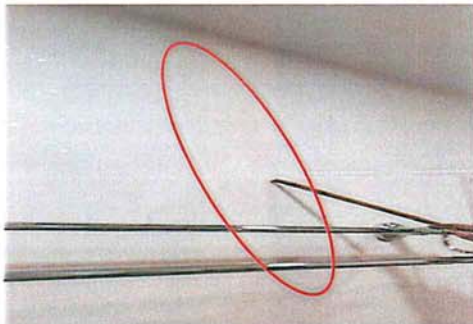
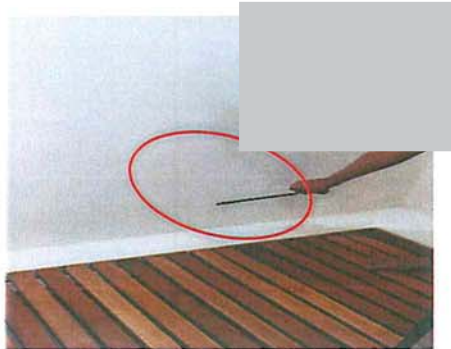
BEDROOM 1

รอยร้าวภายในห้องน้ำ

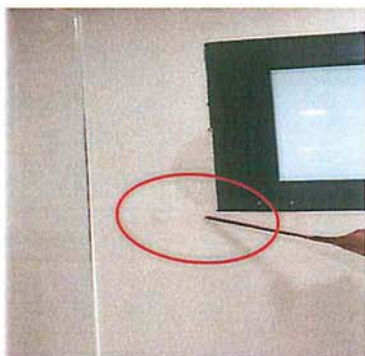
รอยร้าวภายในห้องน้ำ

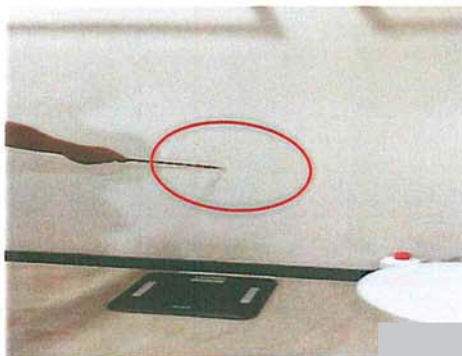
รอยร้าวภายในห้องน้ำ

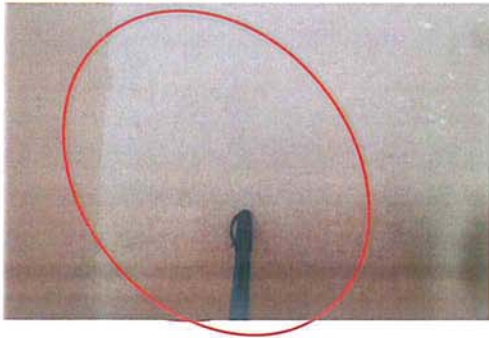
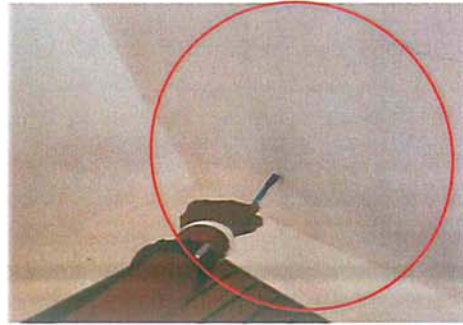
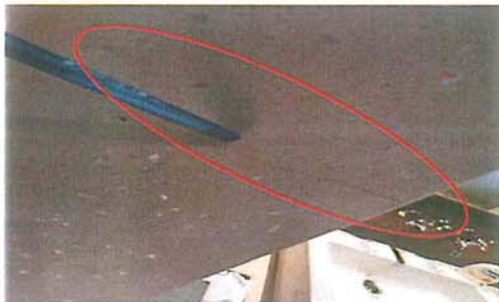
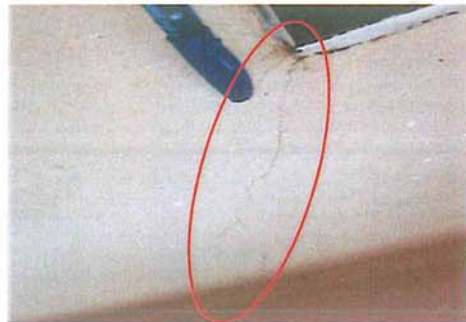
งานผนัง บริเวณส่วนอาบน้ำ มีรอยร้าว

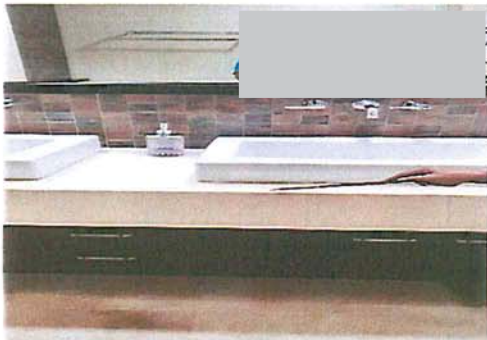
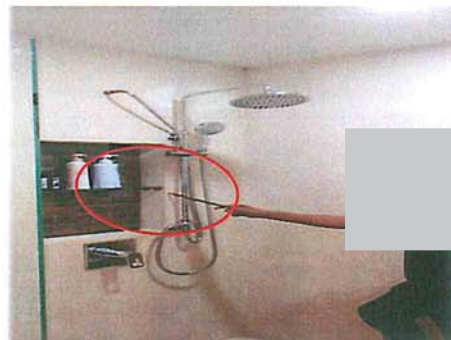
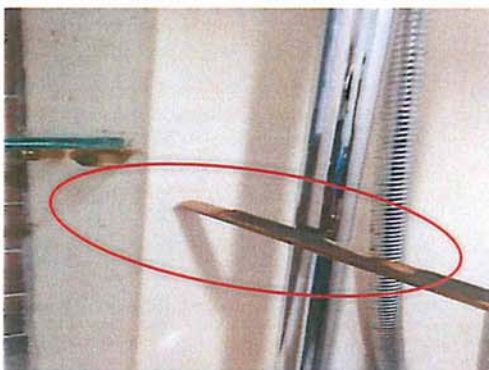
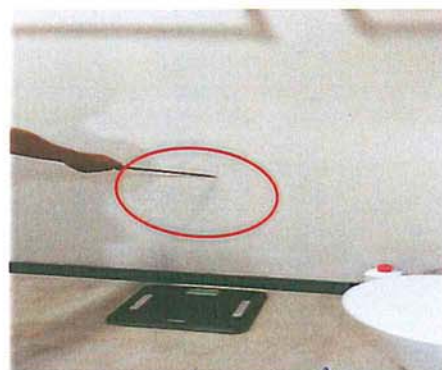
MASTER BEDROOM

รอยร้าวผนังส่วนอาบน้ำ

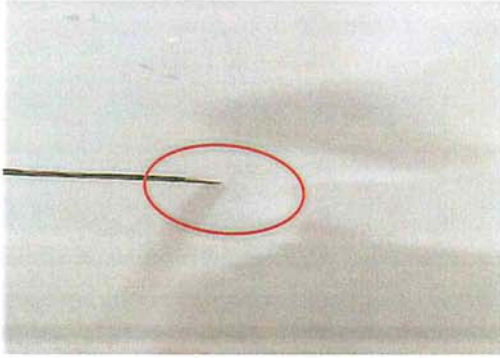
MASTER BEDROOM

รอยร้าวผนังส่วนอาบน้ำ

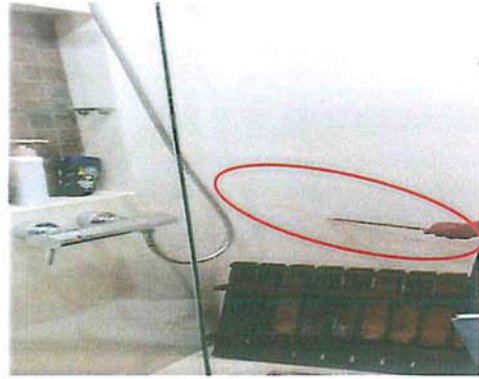
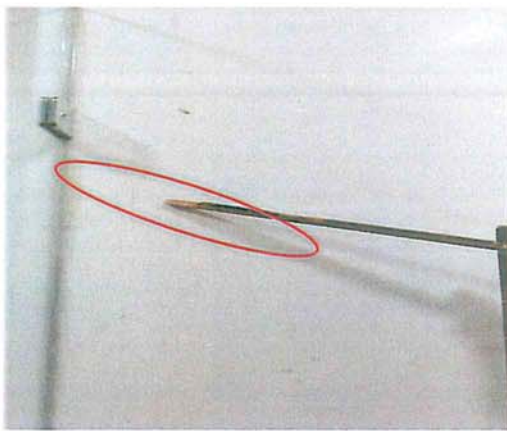
รอยร้าวผนังส่วนอาบน้ำ

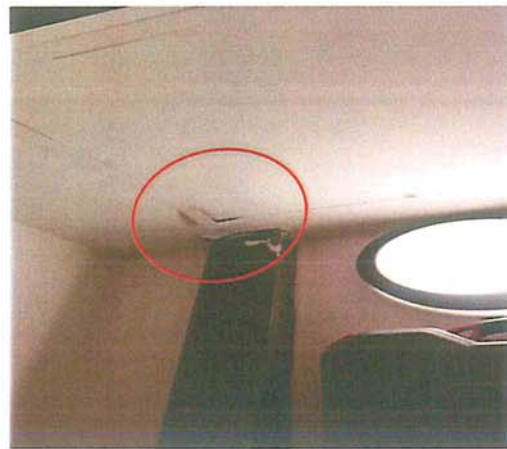
รอยร้าวฝ้า

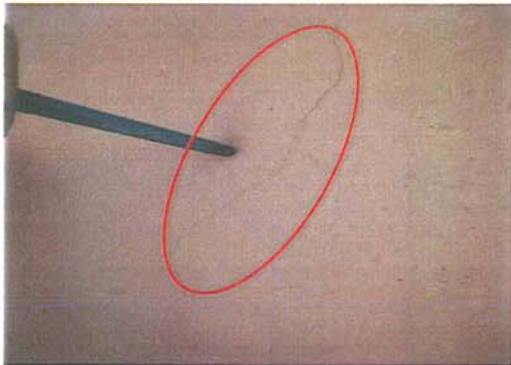
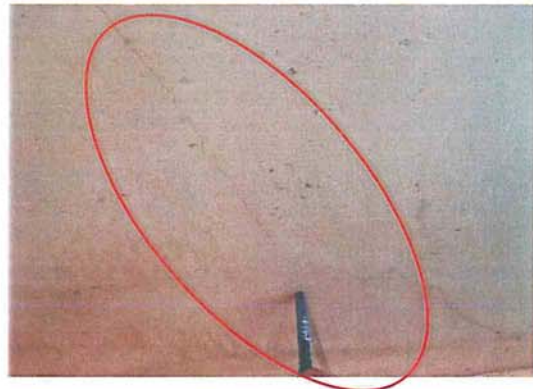
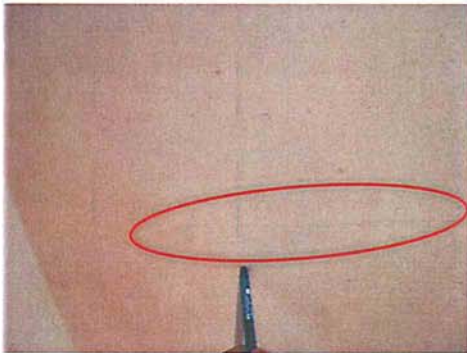
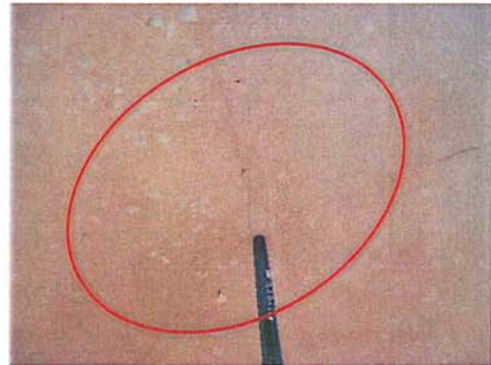
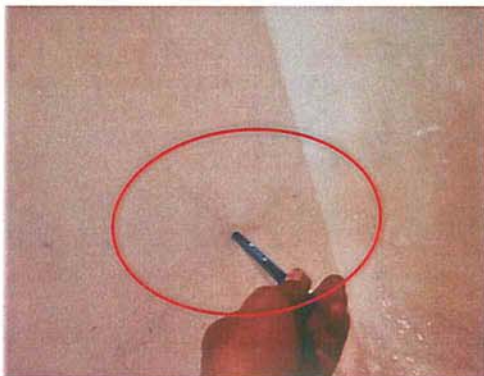
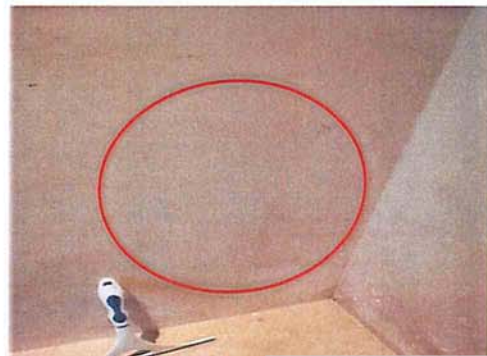
BEDROOM 1

รอยร้าวผนังในห้องน้ำ

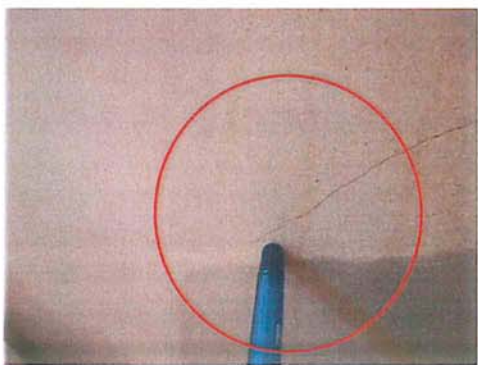
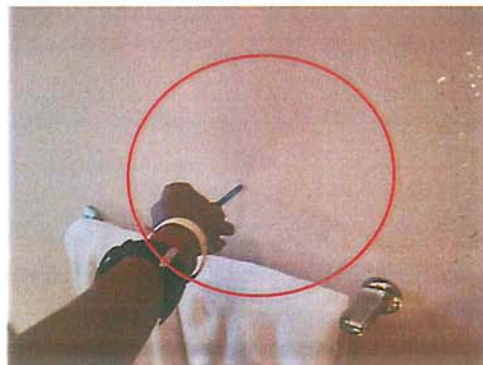
รอยร้าวผนังในห้องน้ำ

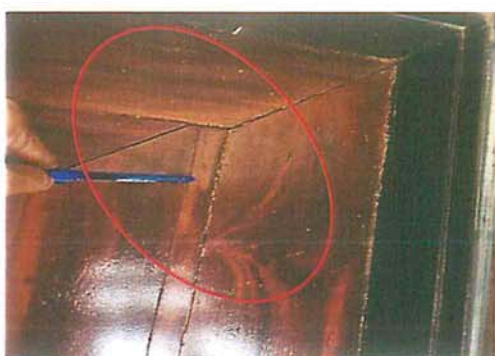
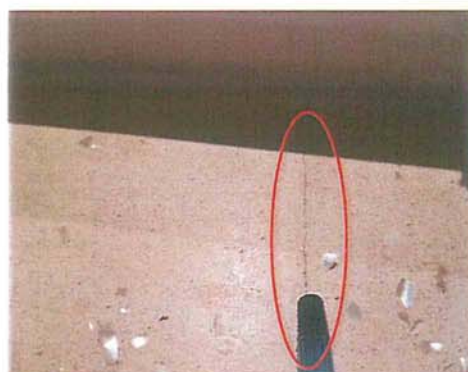
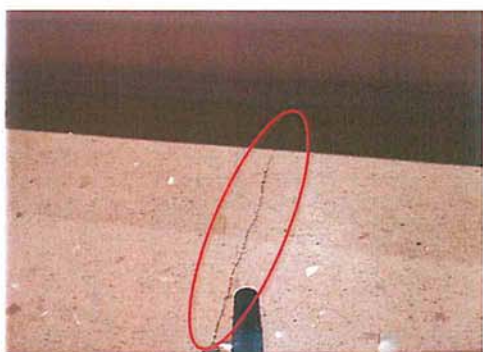
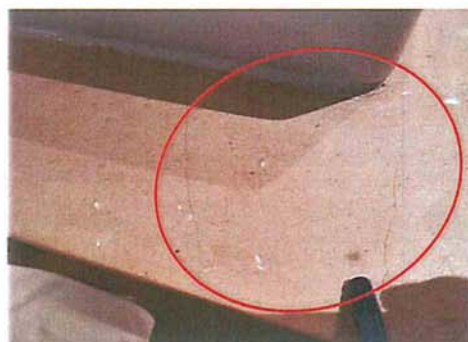
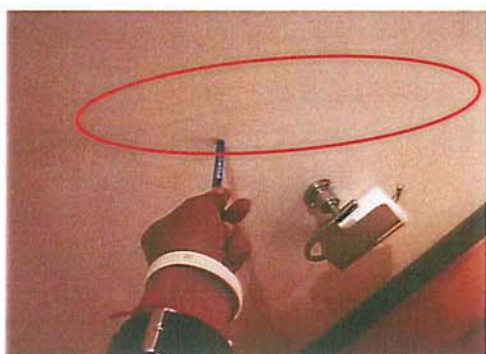
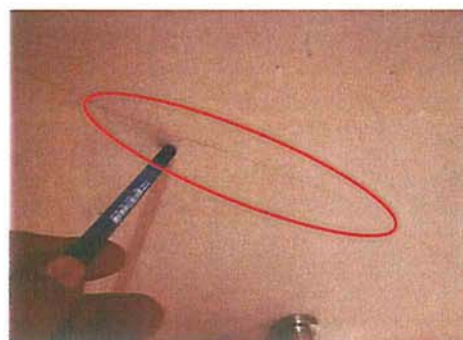
MASTER BEDROOM

รอยร้าวในห้องน้ำ

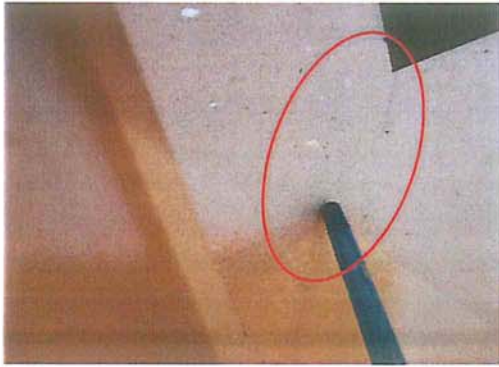
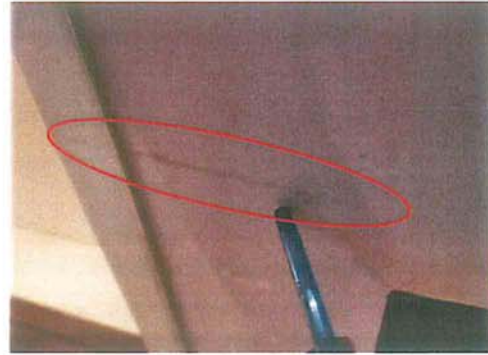
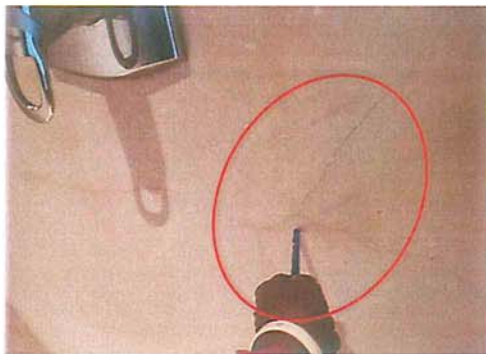
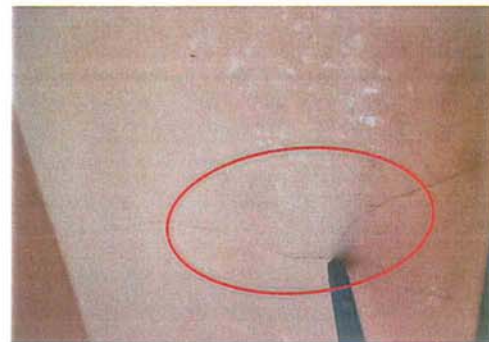
รอยร้าวในห้องน้ำ

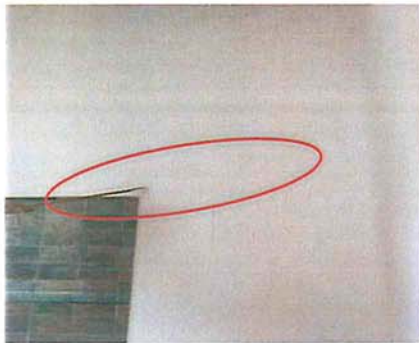
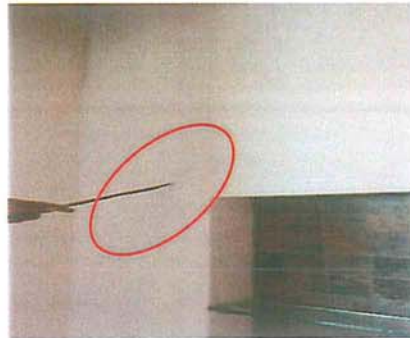
BEDROOM 1

งานผนัง บริเวณส่วนอาบน้ำ มีรอยร้าว

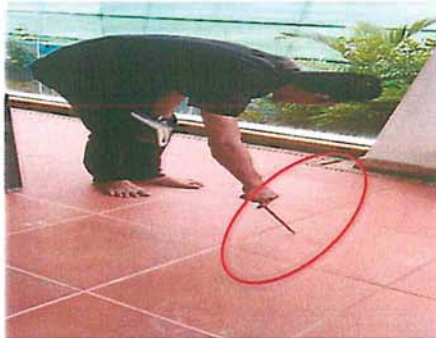
ภายนอก

กระเบื้องร้าว

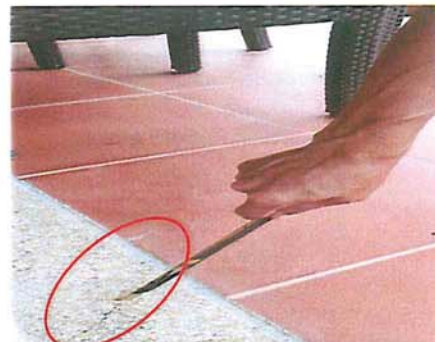
พื้นมีรอยร้าว

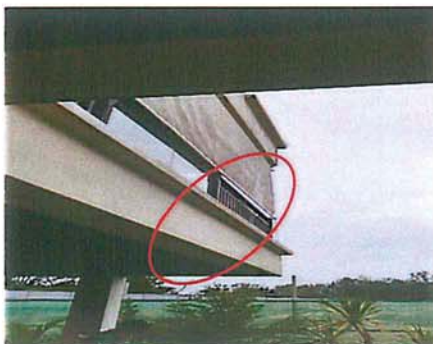
ผนังมีรอยร้าว

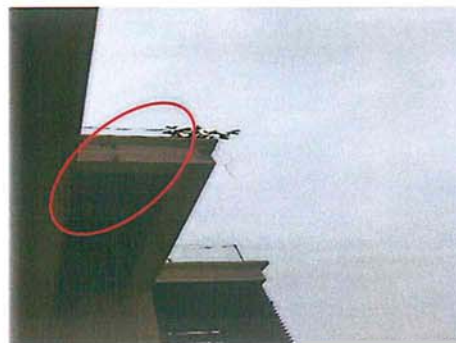
ผนังมีรอยร้าว

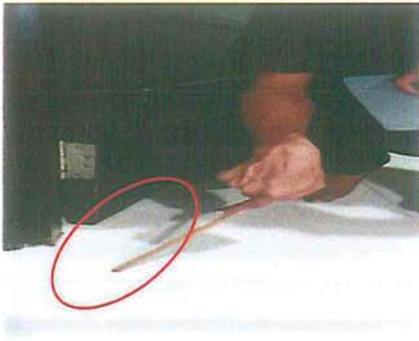
กระเบื้องร้าว

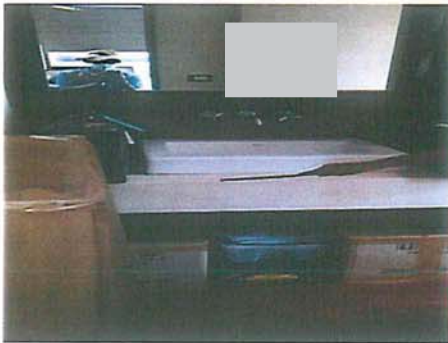
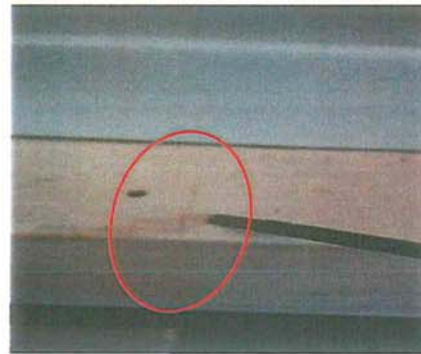
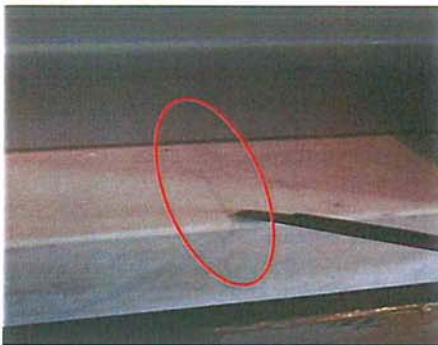
BEDROOM 1

งานTOPหิน มีรอยร้าว

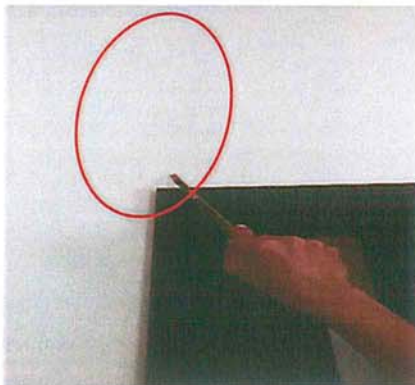
รอยร้าวผนัง

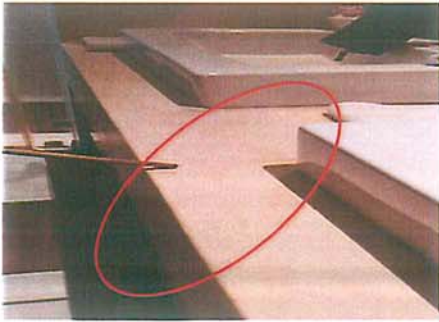
MASTER BEDROOM

งานTOPหิน มีรอยร้าว

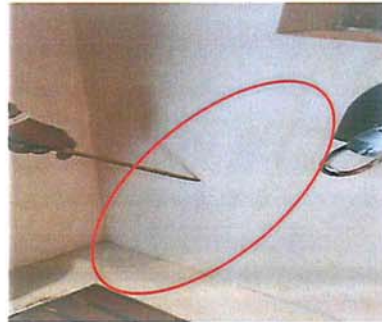
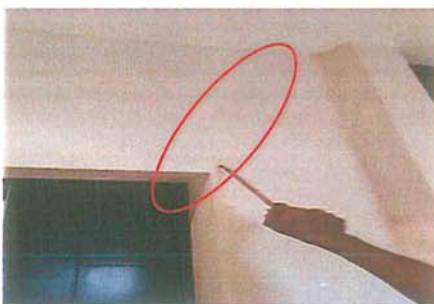
ผนังมีรอยร้าว

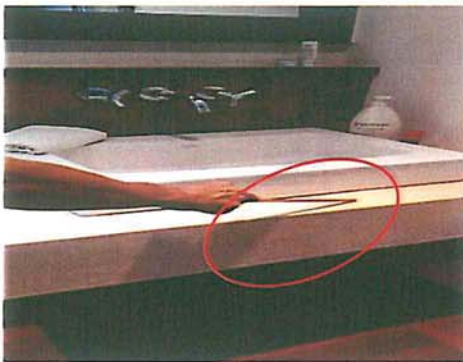
BEDROOM 2

งานTOPหิน มีรอยร้าว

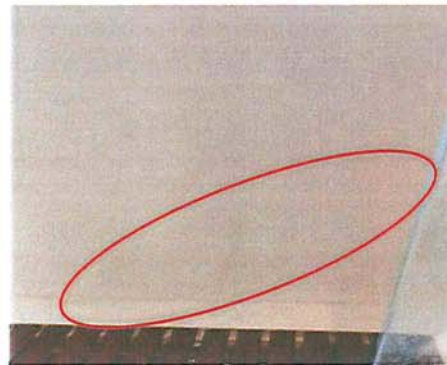
ผนังมีรอยร้าว

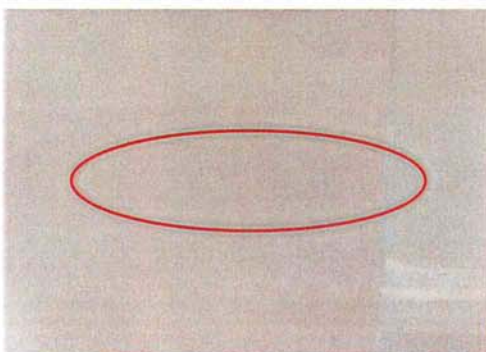
งานผนัง มีรอยร้าว

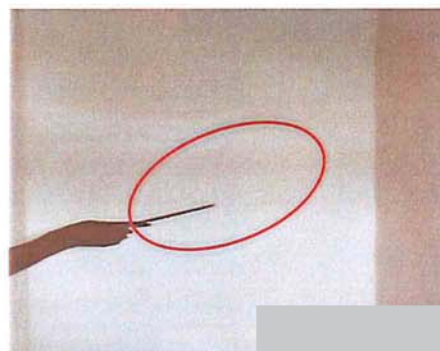
ผนังมีรอยร้าว

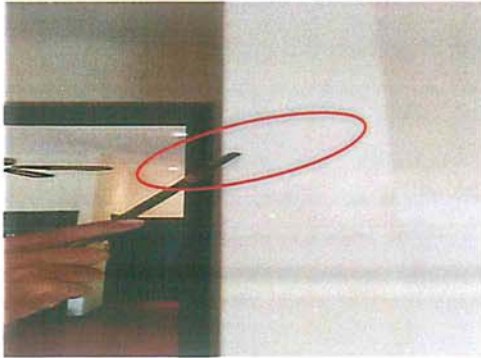
ภายในบริเวณห้องน้ำ

รอยร้าวผนัง
