**6.13 เอกสารสำรวจอาคารหรือสิ่งปลูกสร้างใกล้เคียงพื้นที่ก่อสร้าง
ก่อนดำเนินการก่อสร้าง**

รายงานการสำรวจ บ้านชมตะวัน

รายการเข้าสำรวจบ้านในโครงการ ชมตะวัน

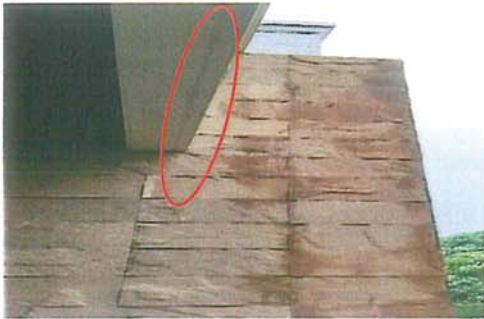
ภายนอก

รอยร้าวผนัง

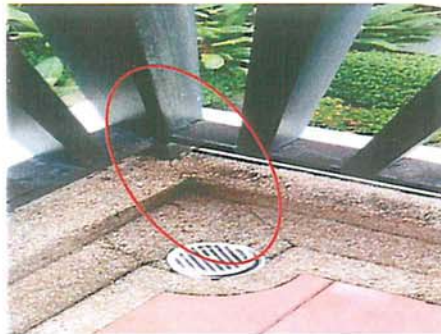
รอยร้าวพื้น

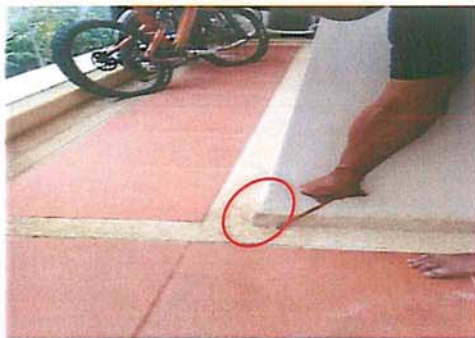
รอยร้าวพื้น

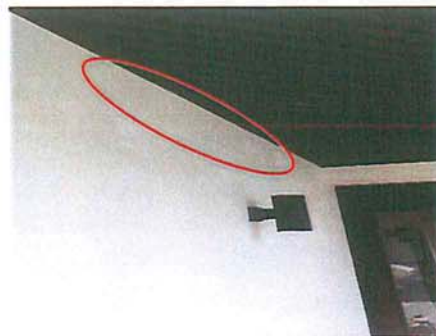
รอยร้าวผนัง

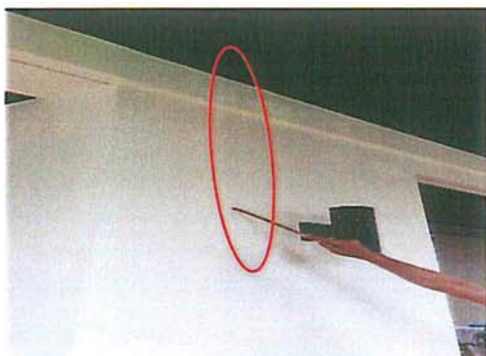
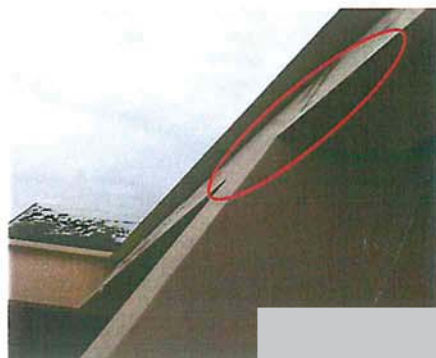
รอยร้าวผนัง

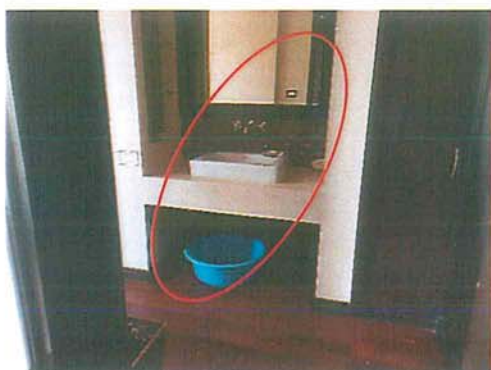
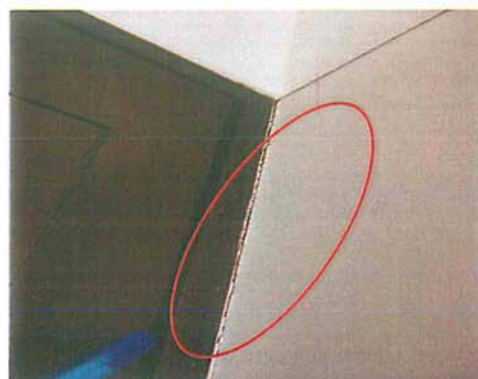
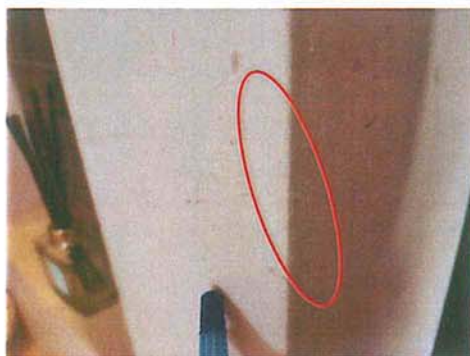
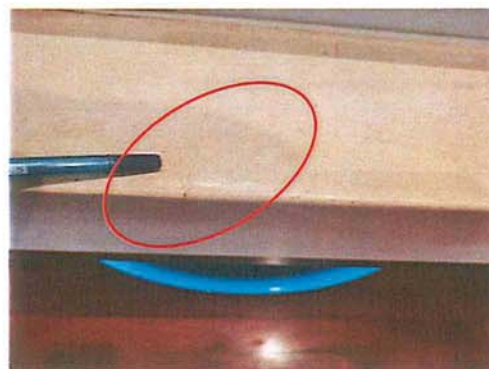
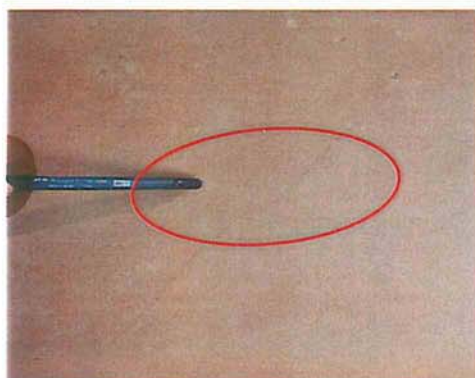
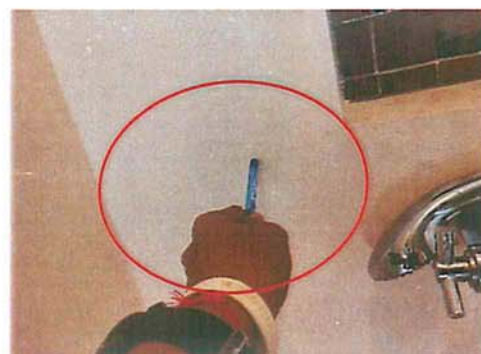
BEDROOM 1

รอยร้าวผนังในห้องน้ำ

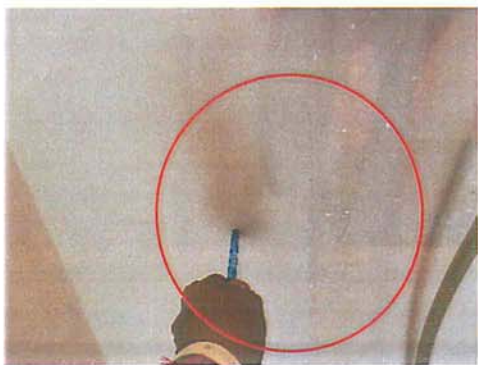
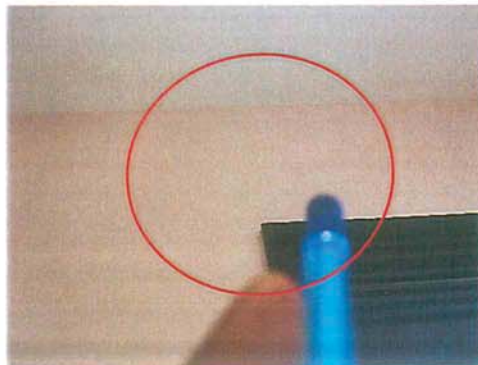
รอยร้าวผนังในห้องน้ำ

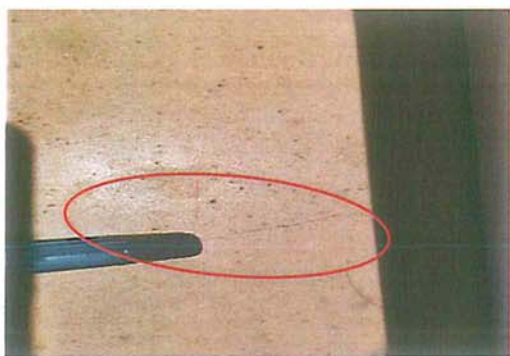
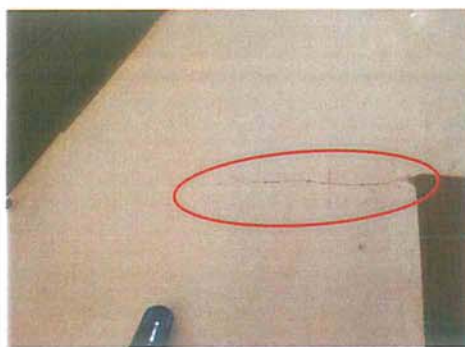
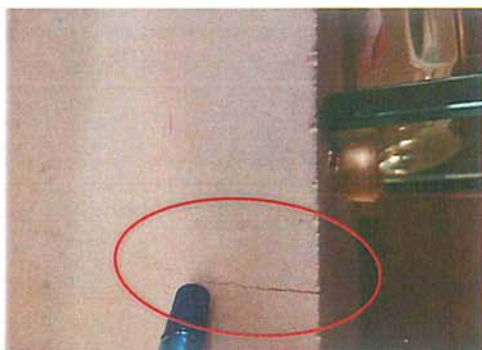
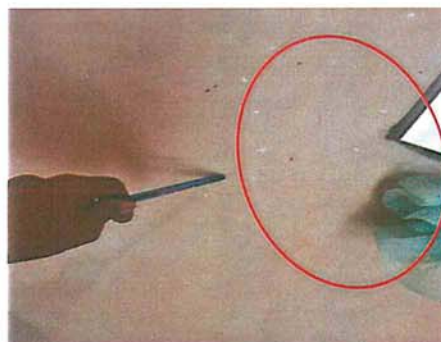
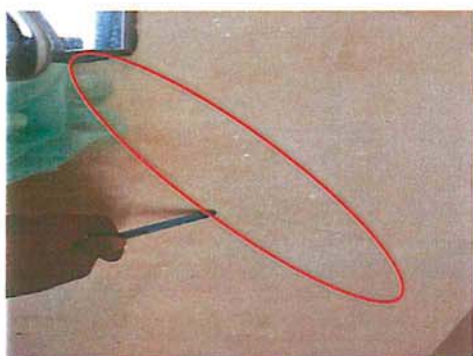
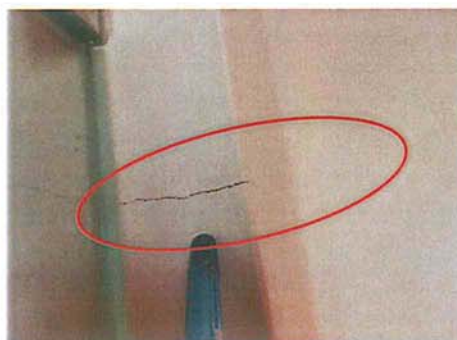
MASTER BEDROOM

รอยร้าวในห้องน้ำ

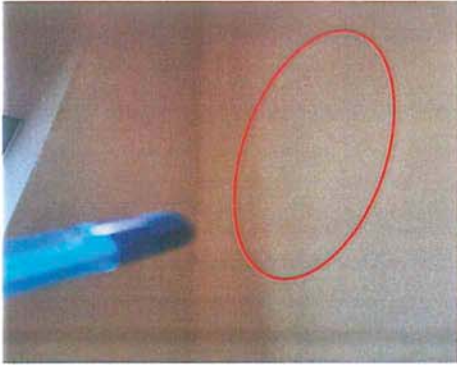
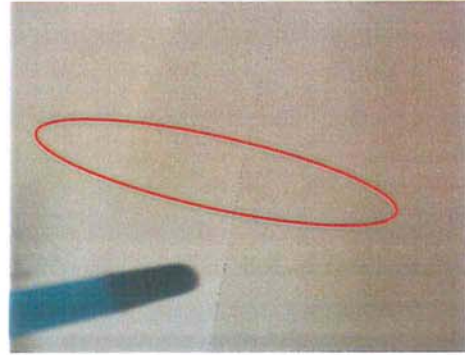
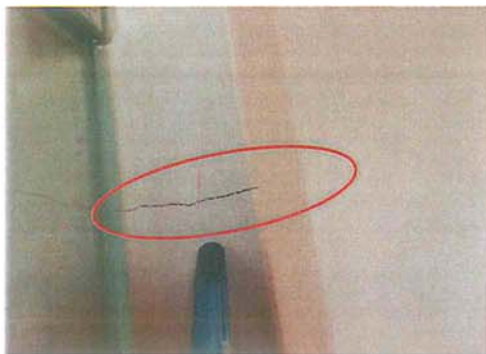
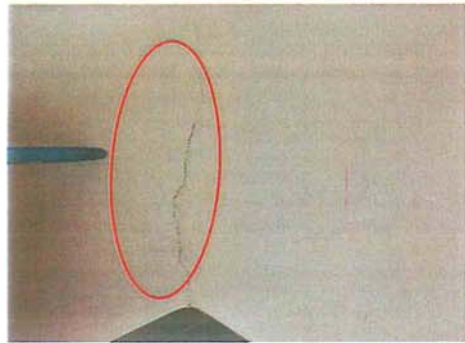
รอยร้าวในห้องน้ำ

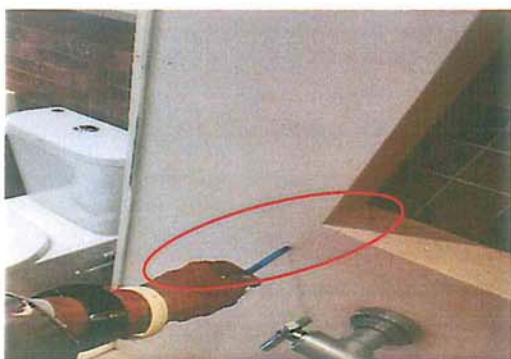
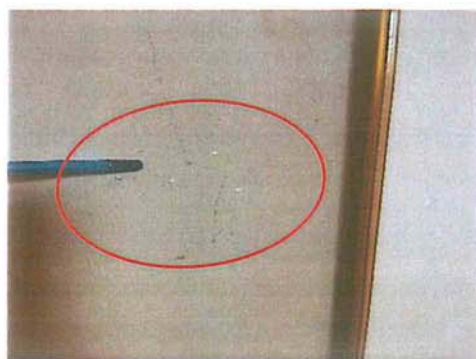
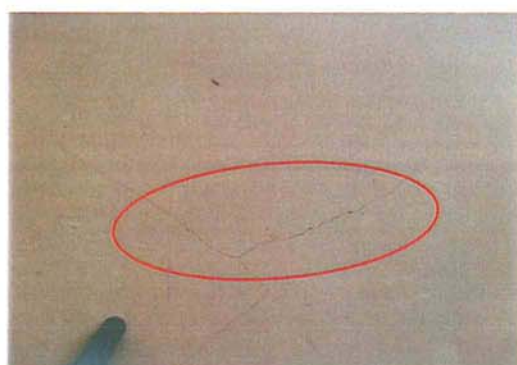
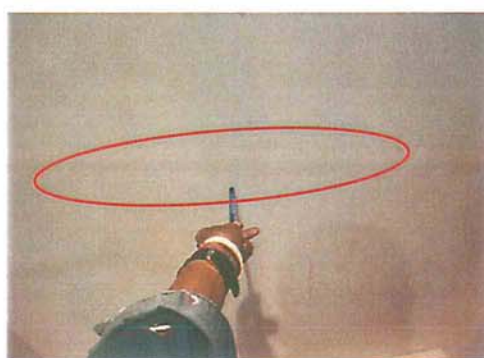
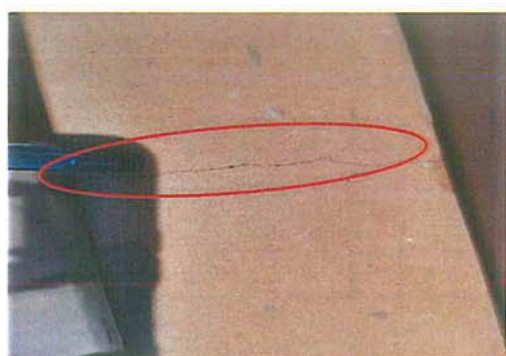
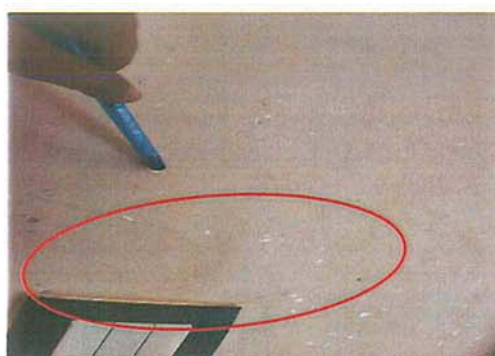
BEDROOM 2

รอยร้าวในห้องน้ำ

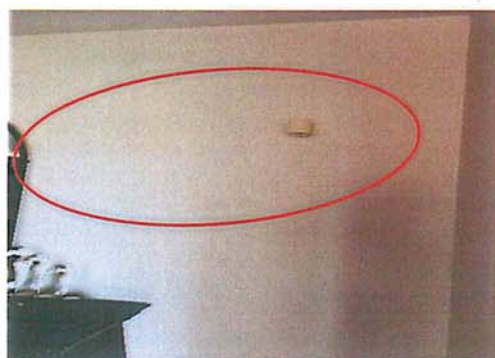
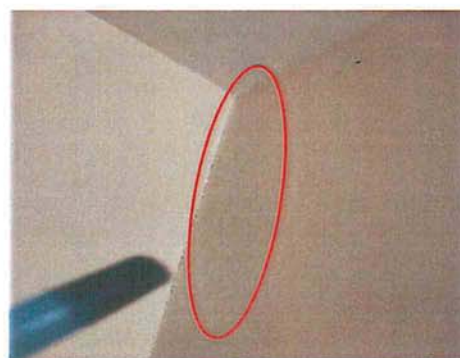
LIVING

รอยร้าวผนัง

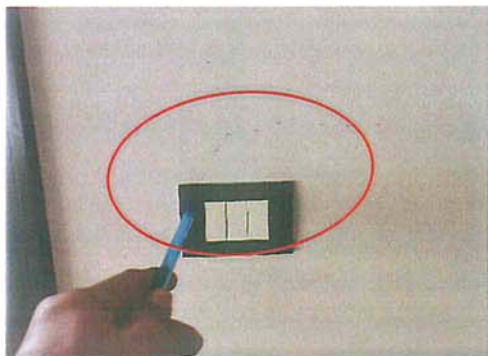
รอยร้าวผนัง

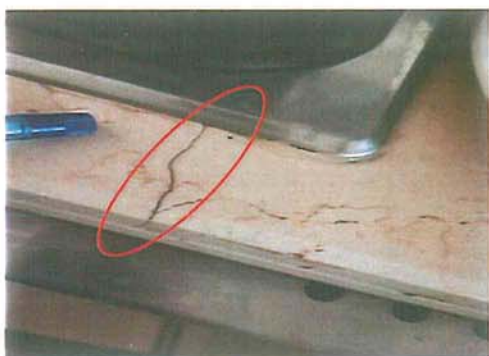
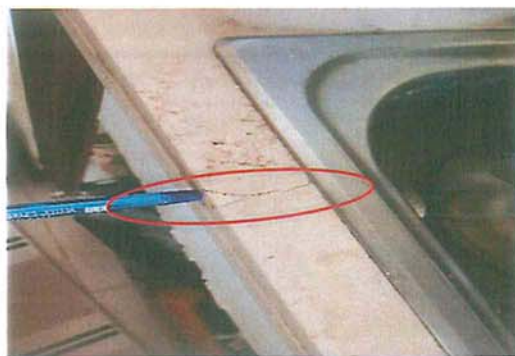
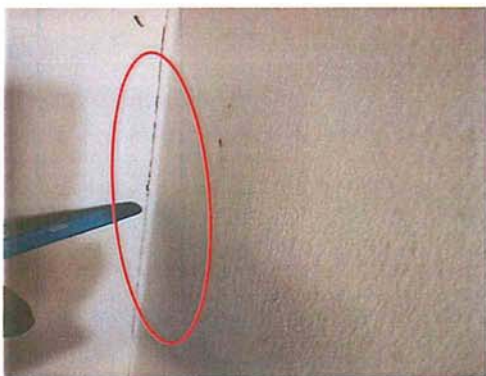
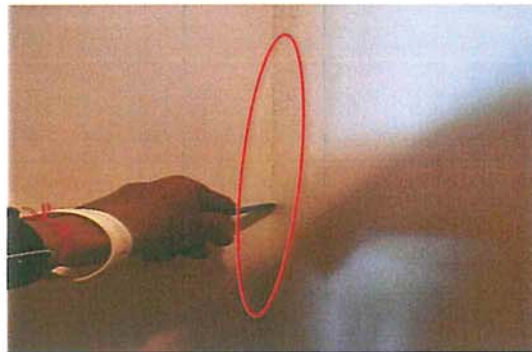
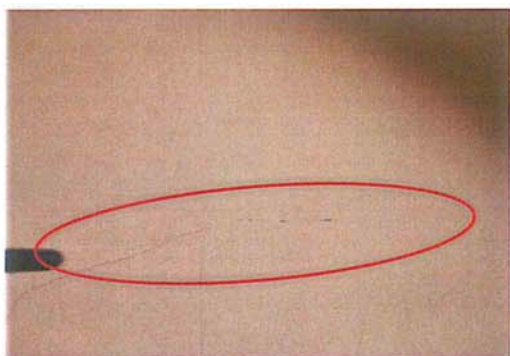
KITCHEN

รอยร้าวในKITCHEN

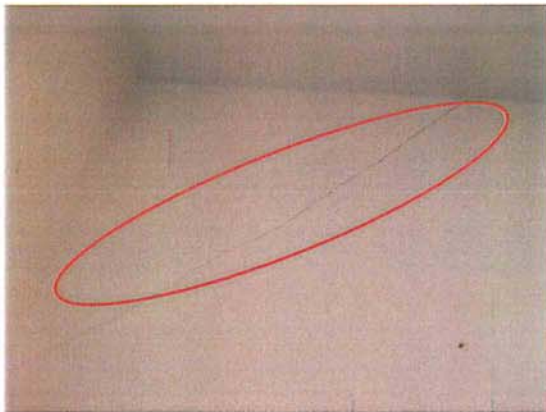
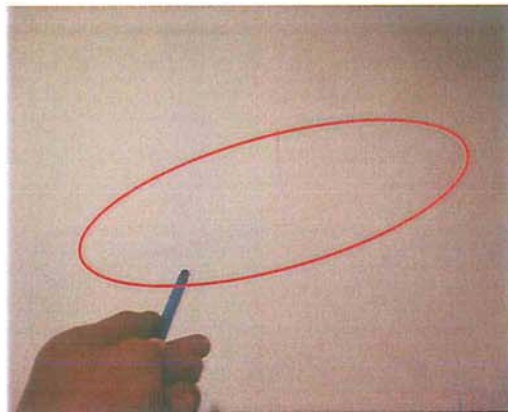
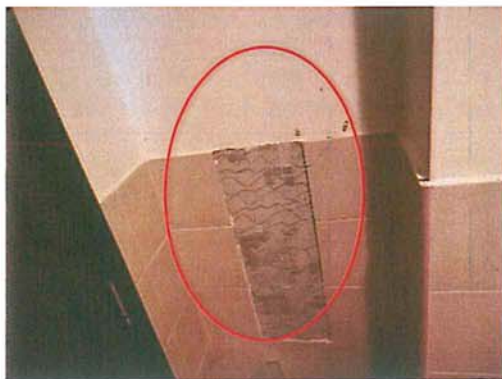
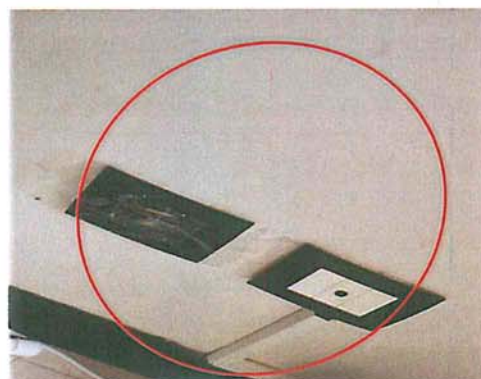
MAID

รอยร้าวผนัง

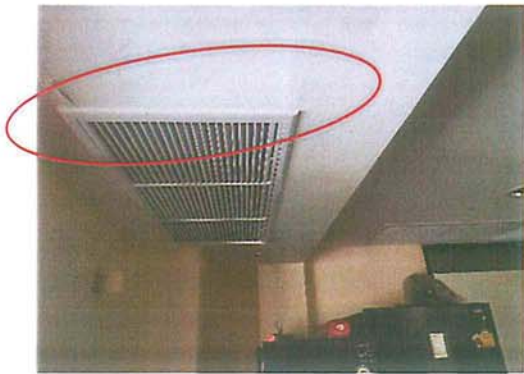
KITCHEN

รอยร้าวฝ้า

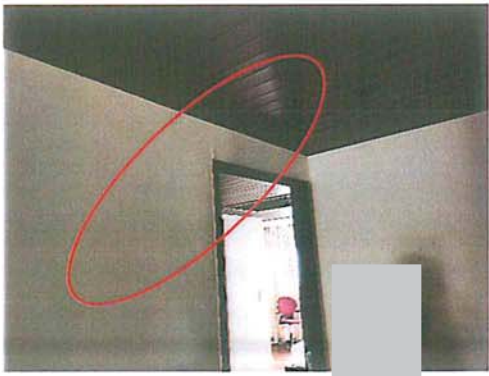
รอยร้าวผนัง

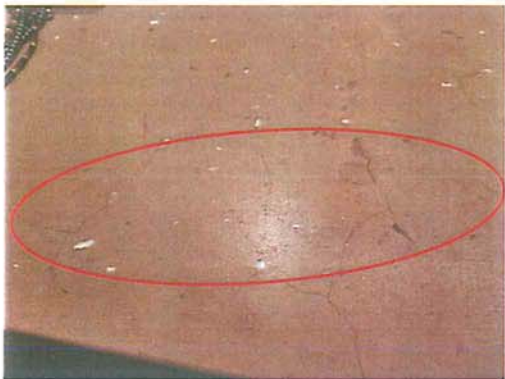
BEDROOM 2

รอยร้าวผนัง

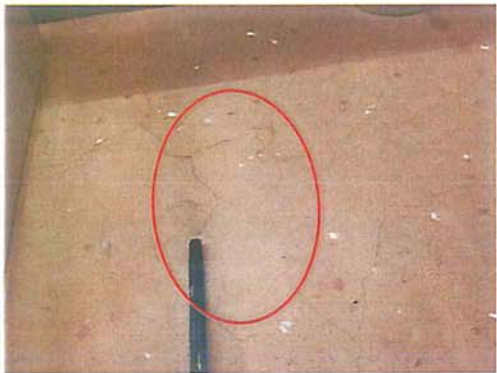
รอยร้าวพื้น

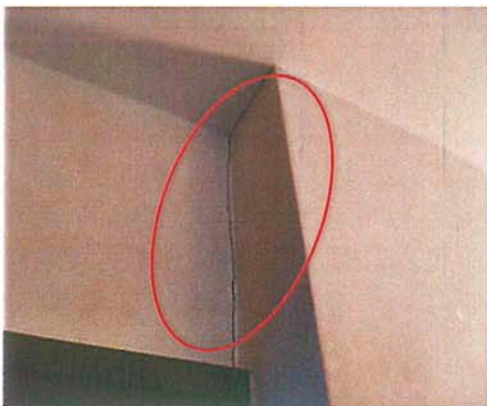
รอยร้าวผนัง

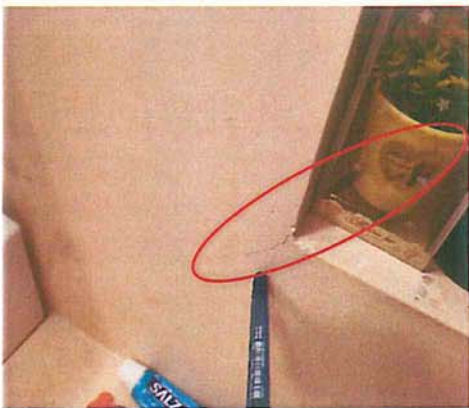
รอยร้าวผนัง

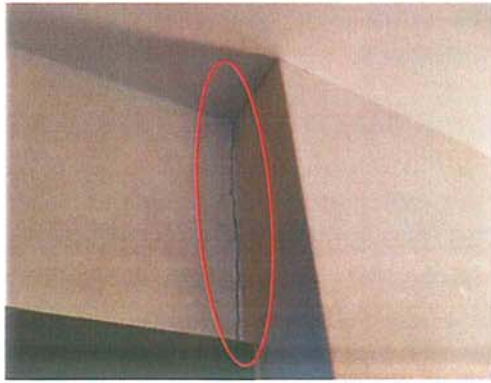
รอยร้าวผนัง

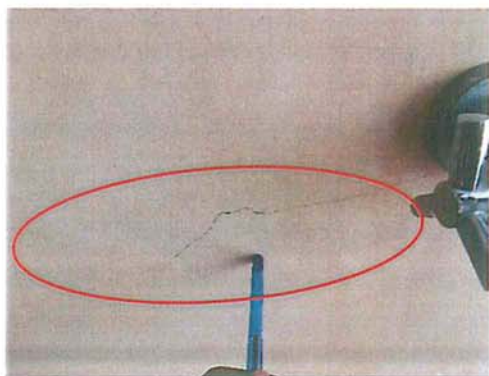
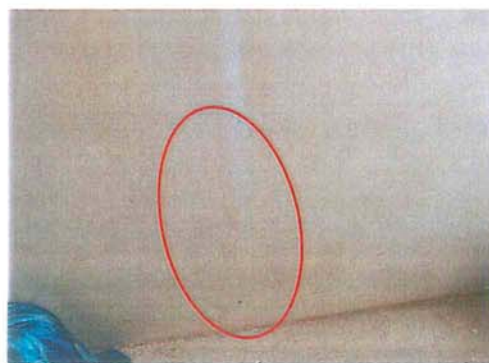
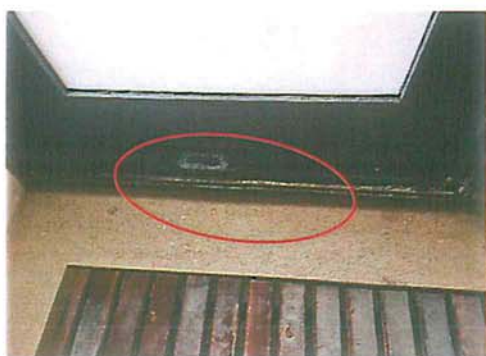
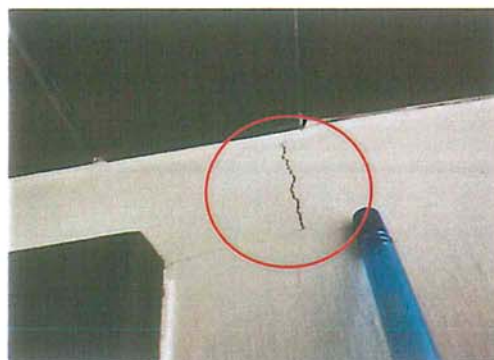
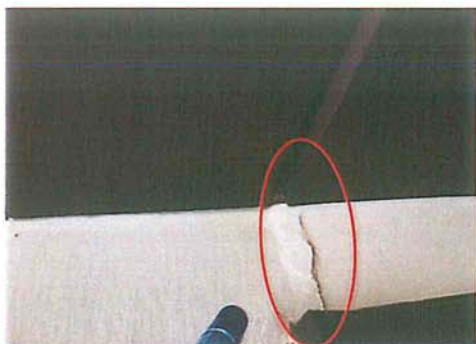
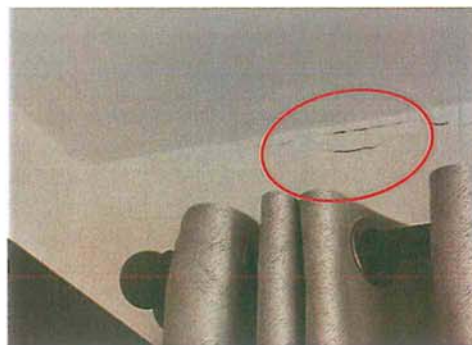
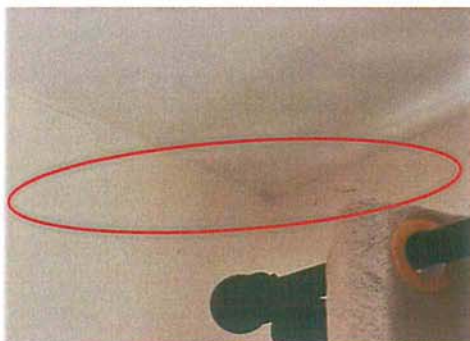
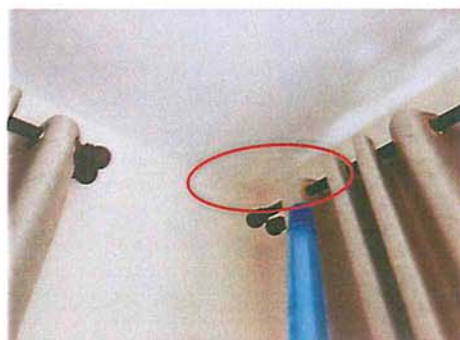
รอยร้าวภายในห้องน้ำ

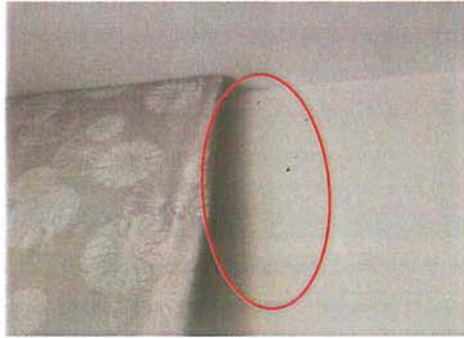
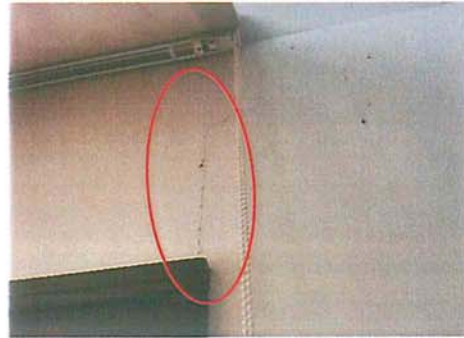
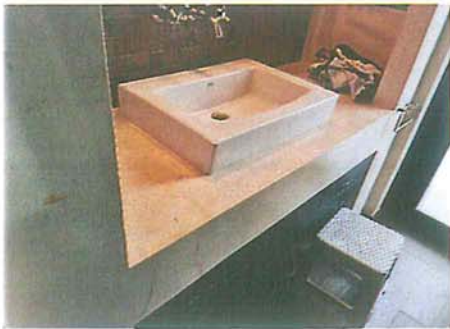
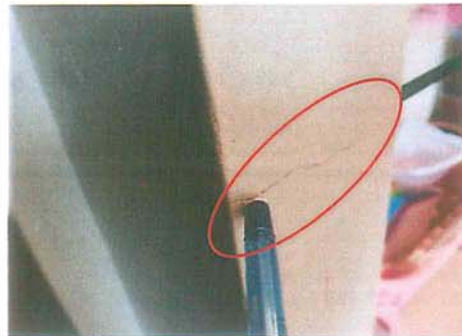
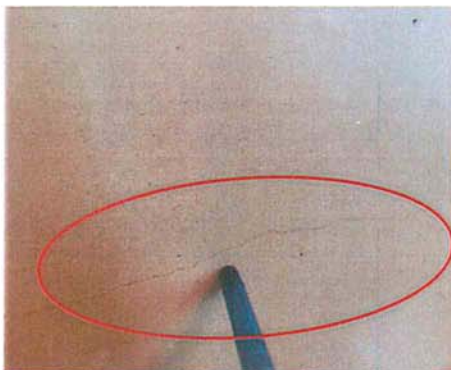
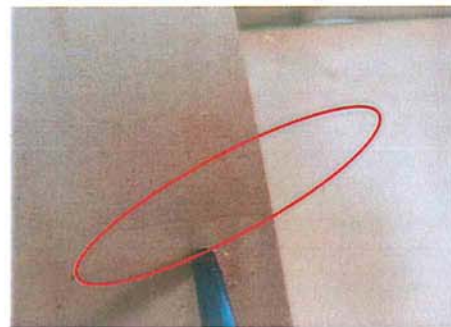
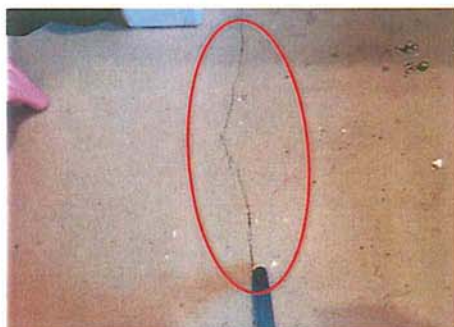
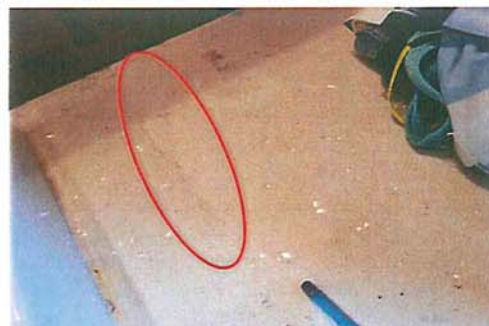
BEDROOM 1

รอยร้าวภายในห้องน้ำ

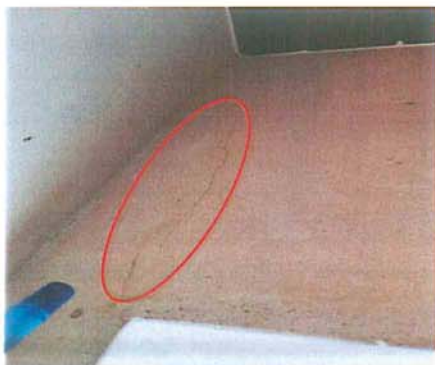
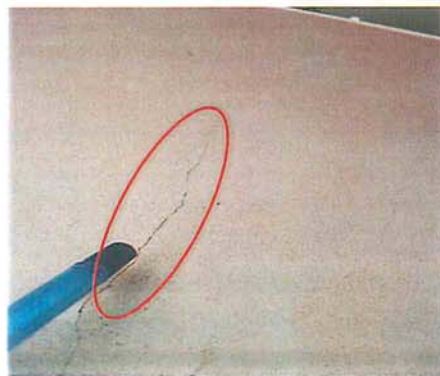
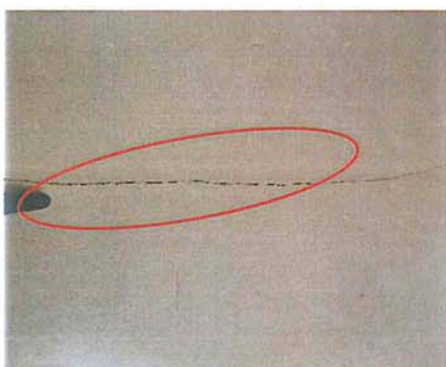
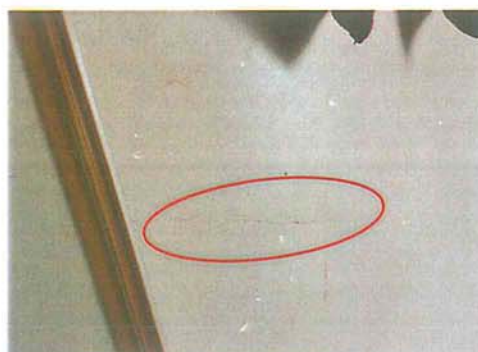
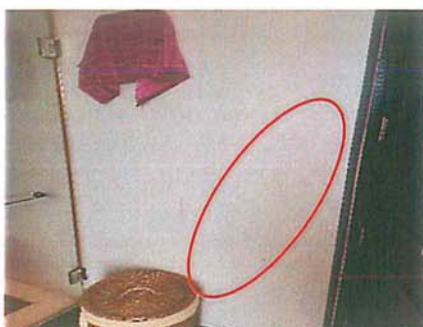
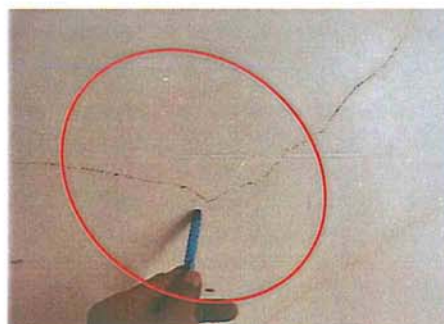
รอยร้าวภายในห้องน้ำ

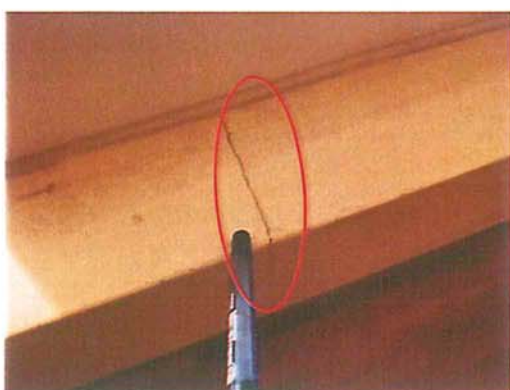
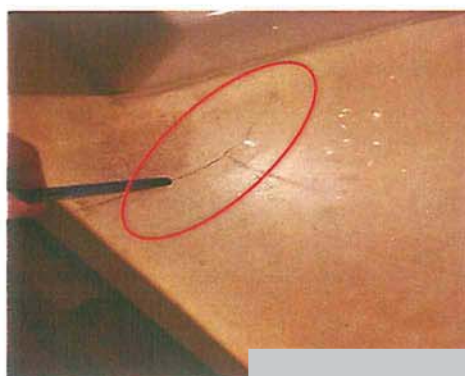
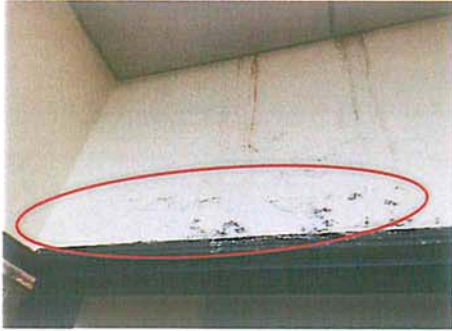
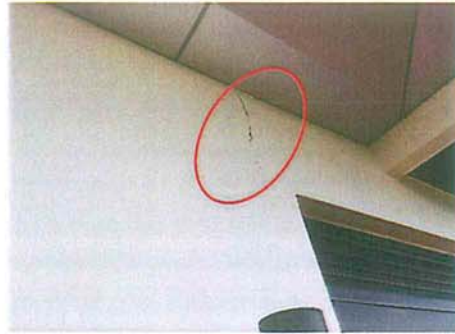
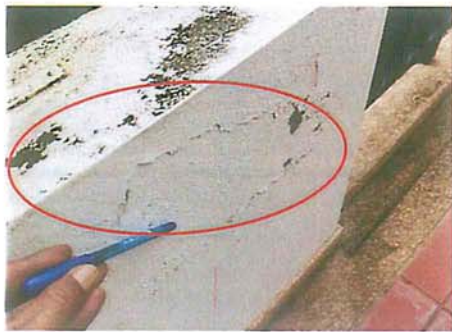
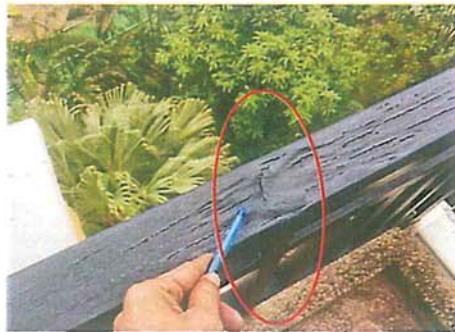
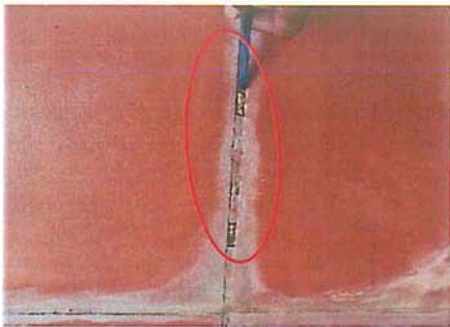
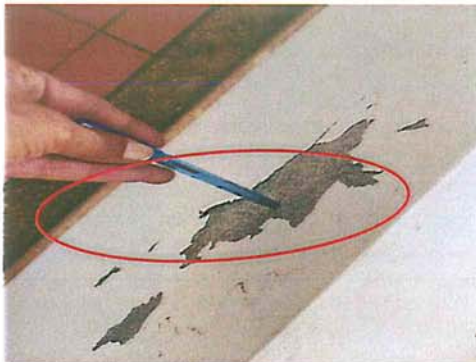
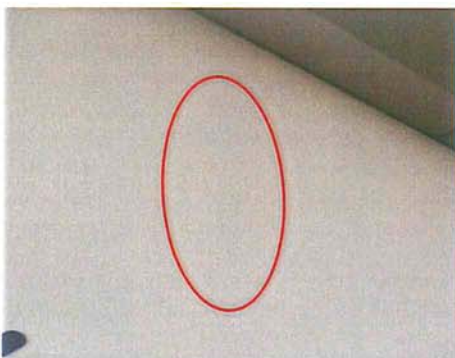
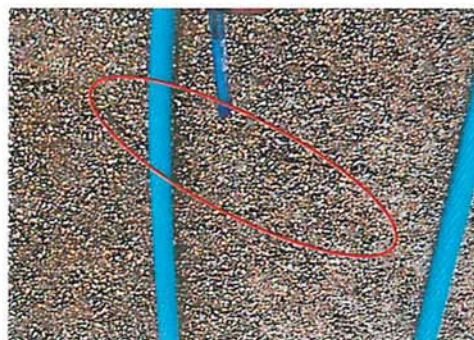
LOBBY

รอยร้าวภายนอก

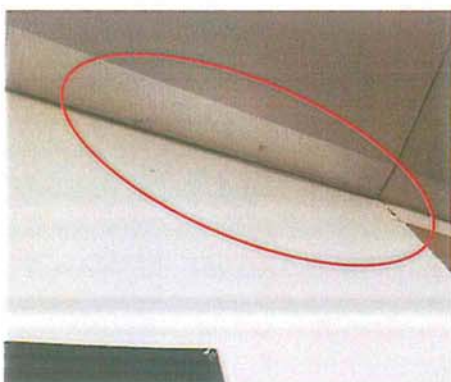
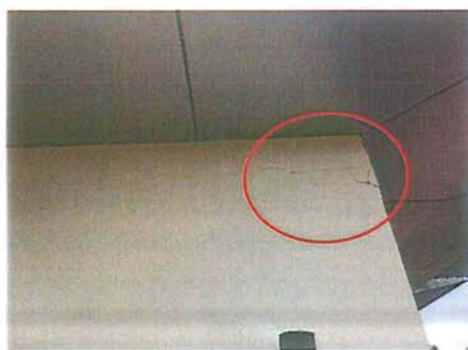
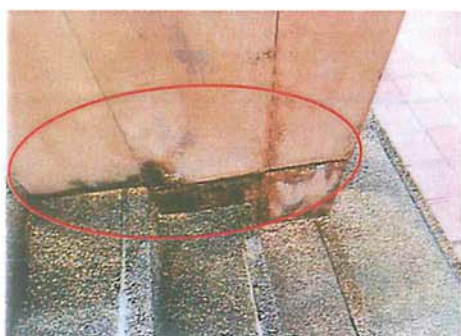
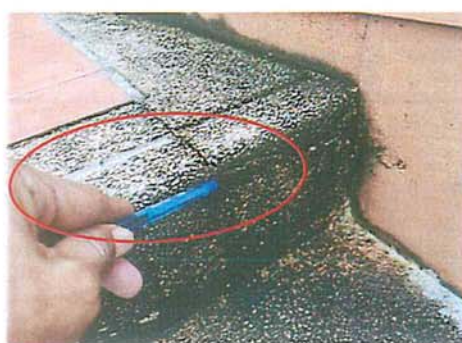
รอยร้าวภายนอก

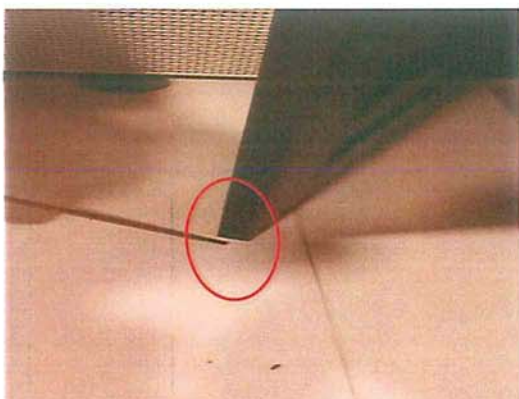
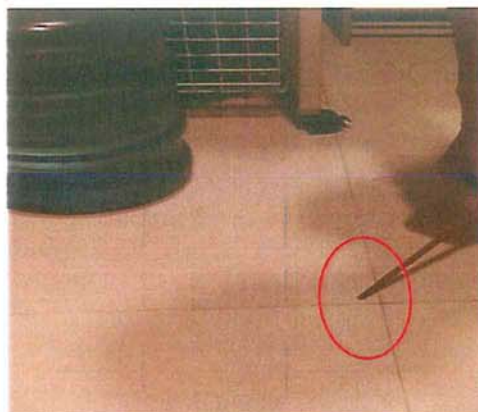
บริเวณทางเข้า

รอยร้าวบริเวณพื้นกระเบื้อง

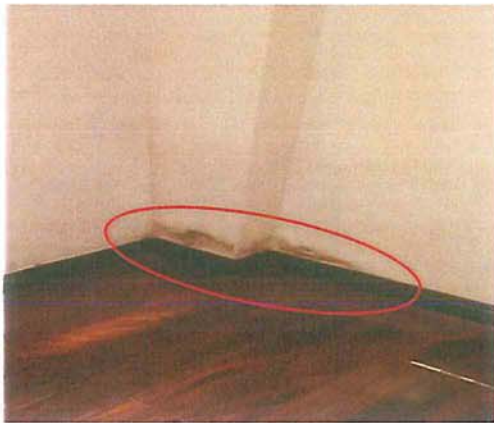
MASTER BEDROOM

ผนังมีคราบ

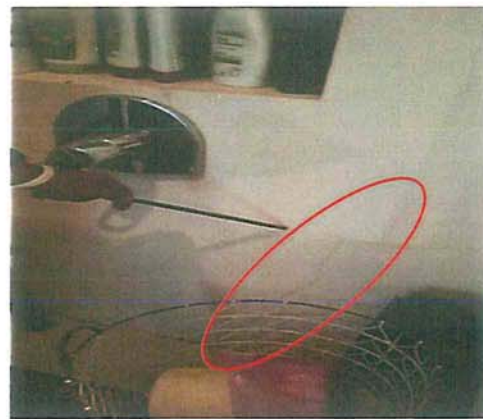
รอยร้าวผนัง

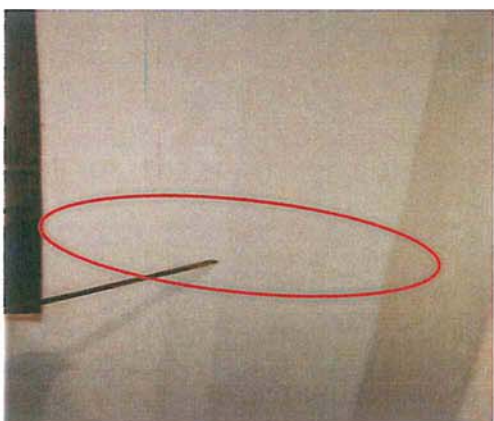
รอยร้าวผนัง

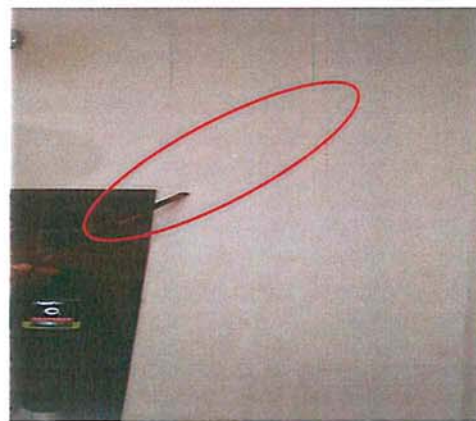
รอยร้าวผนัง

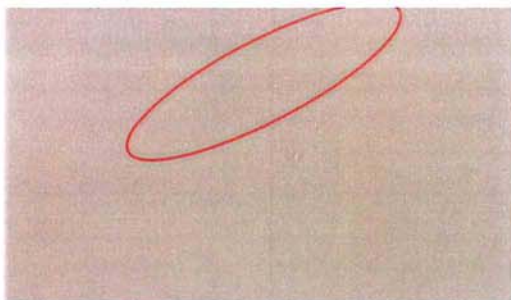
รอยร้าวผนัง

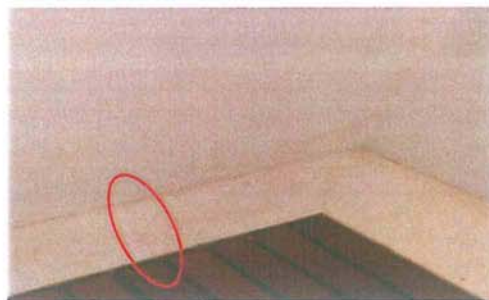
รอยร้าวพื้น อาน้ำ

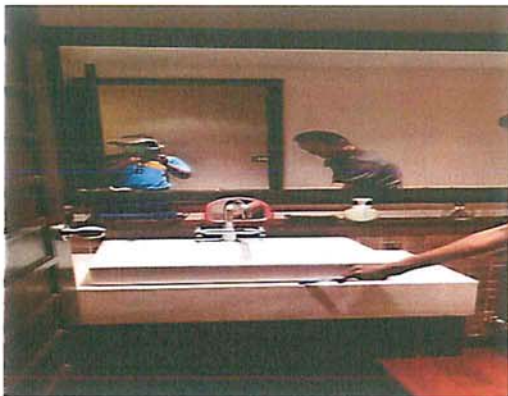
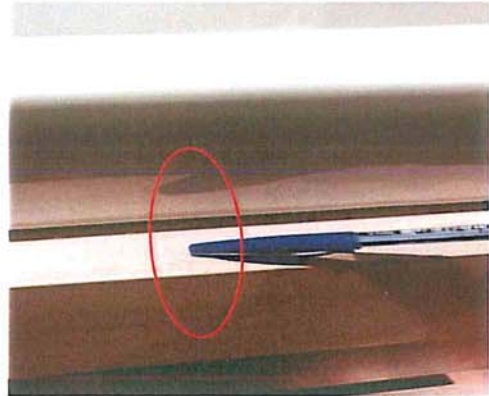
ห้องน้ำบริเวณทางเข้า

รอยร้าวบริเวณTOP หิน เคาท์เตอร์อ่างล้างหน้า

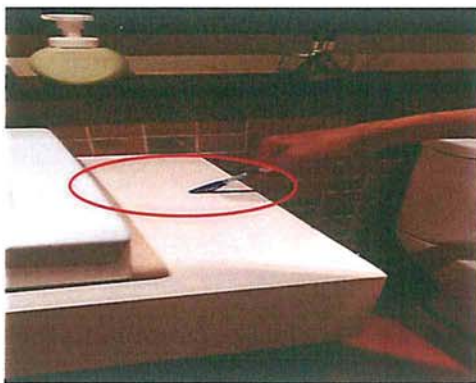
รอยร้าวบริเวณTOP หิน เคาท์เตอร์อ่างล้างหน้า

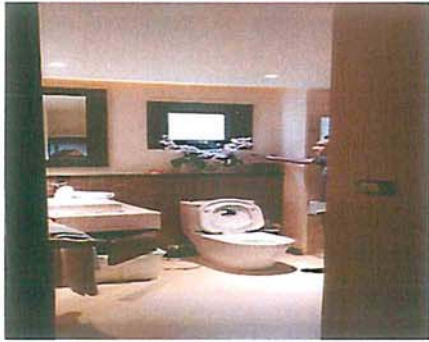
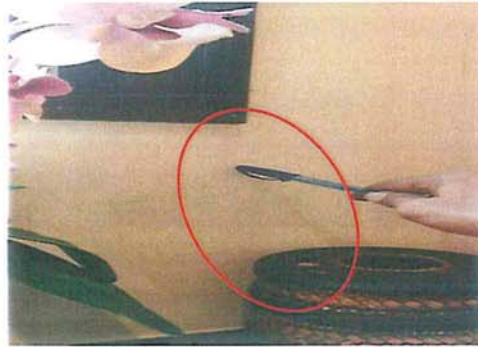
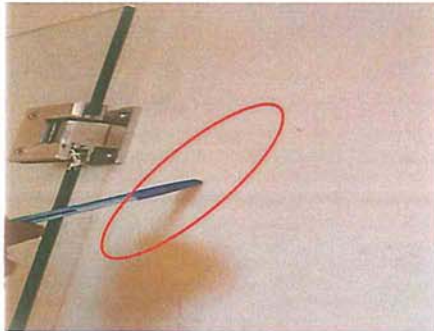
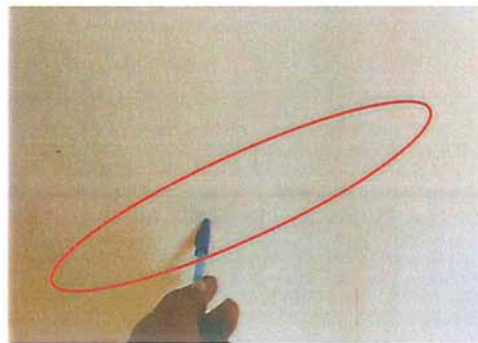
BEDROOM2

รอยร้าวบริเวณพื้นส่วนอาบน้ำ

รอยร้าวผนัง

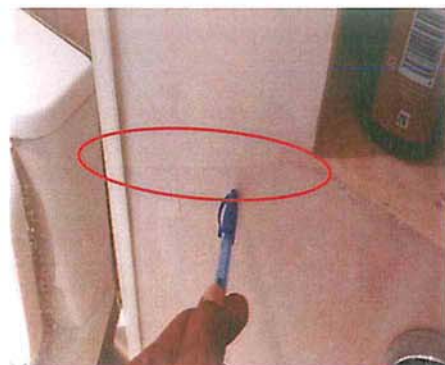
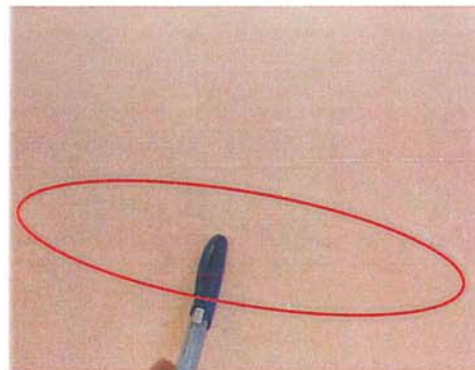
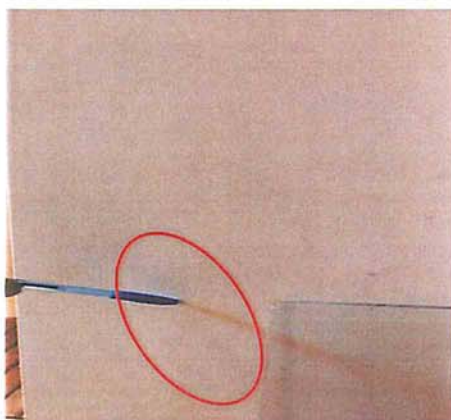
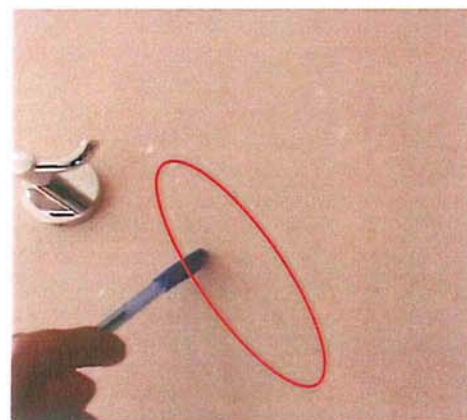
รอยร้าวผนัง

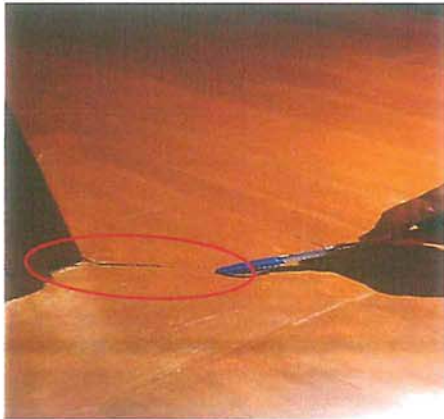
BEDROOM2

รอยต่อพื้นไม้ลามิเนต ไม่สนิท

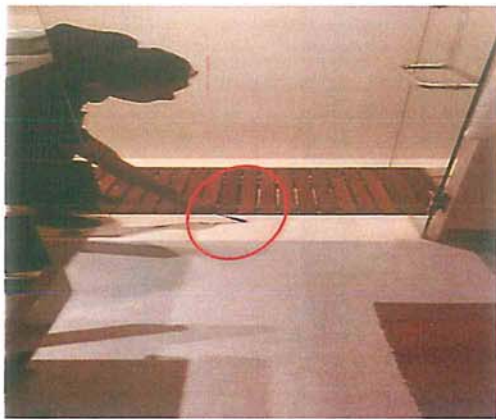
MASTER BEDROOM

รอยร้าวพื้น

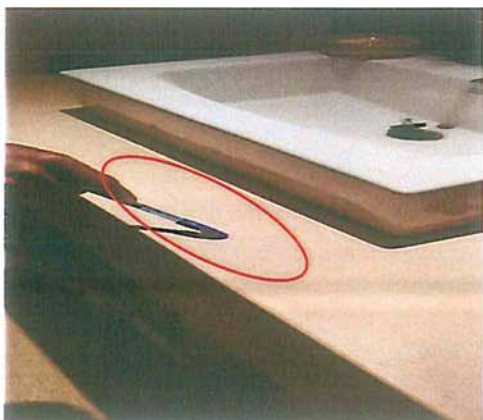
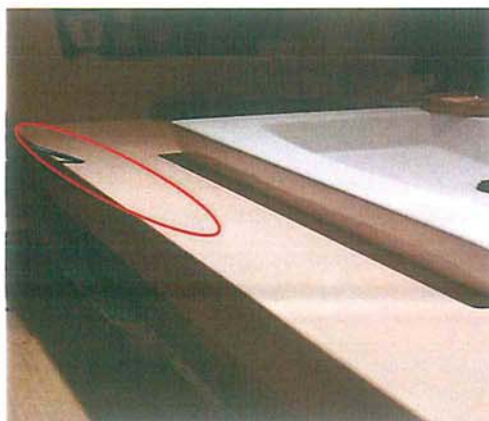
BEDROOM 1

รอยร้าวบริเวณTOP หิน เคาท์เตอร์อ่างล้างหน้า

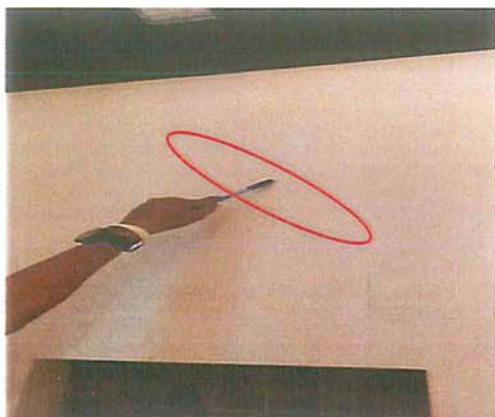
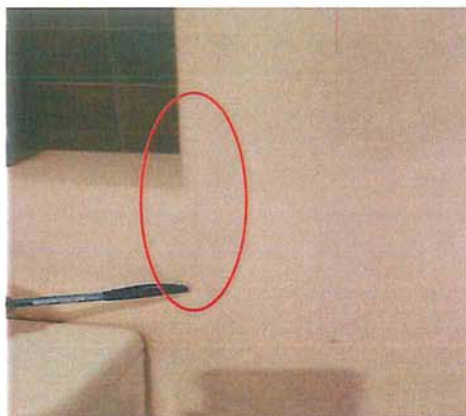
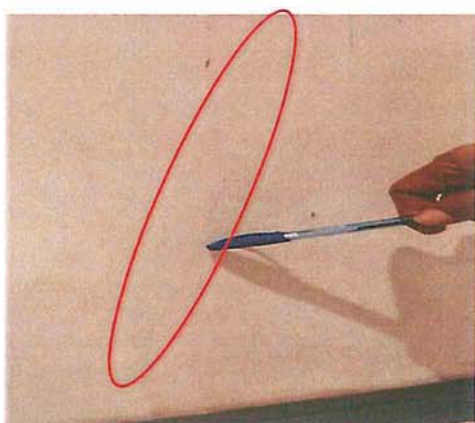
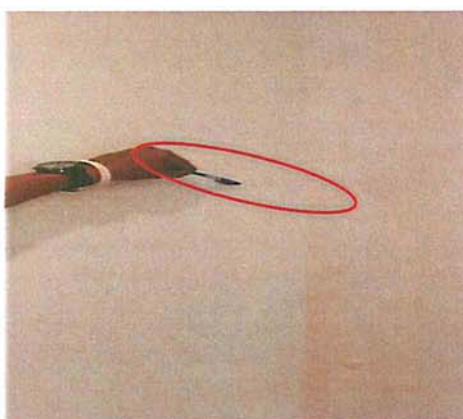
รอยร้าวผนัง

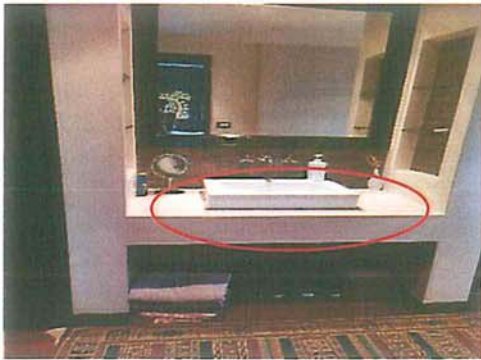
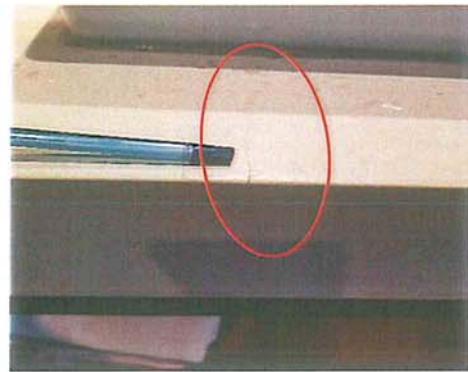
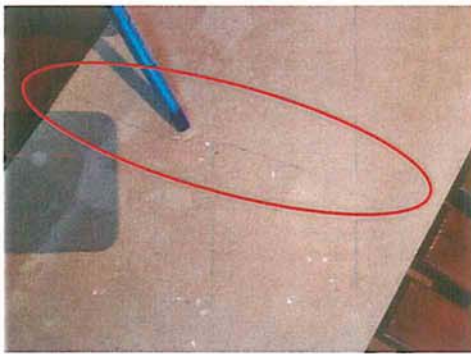
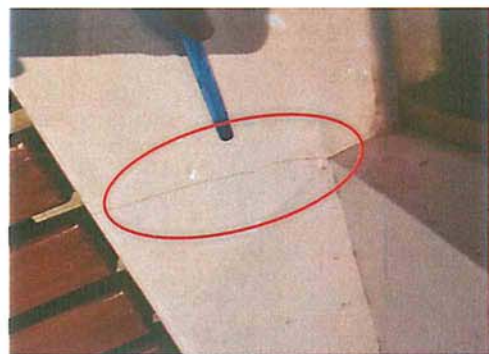
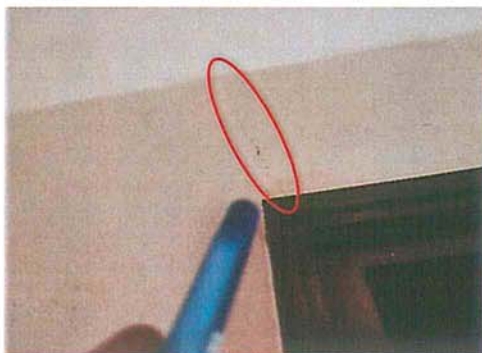
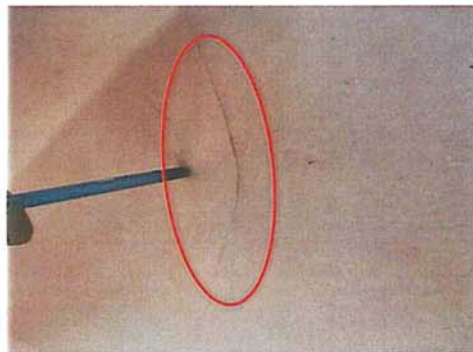
BEDROOM 1

รอยร้าวภายในห้องน้ำ

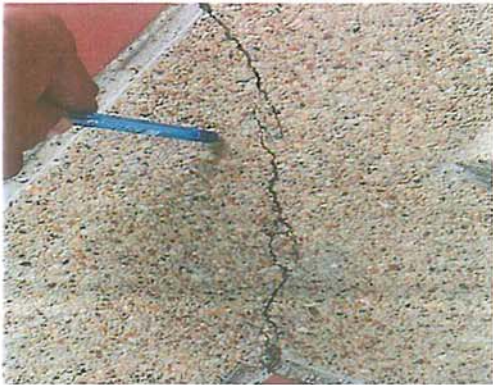
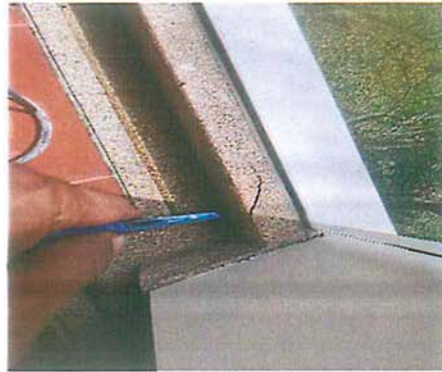
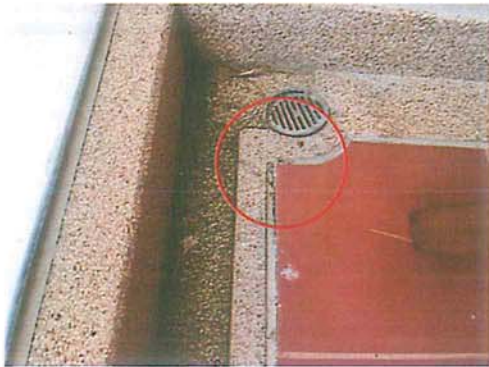
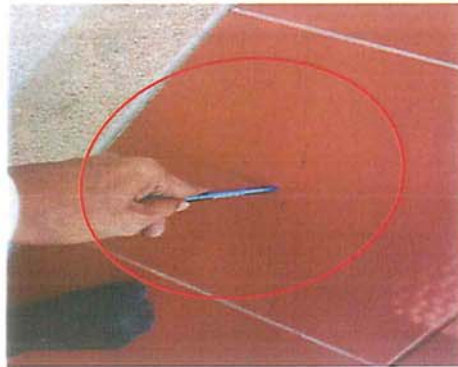
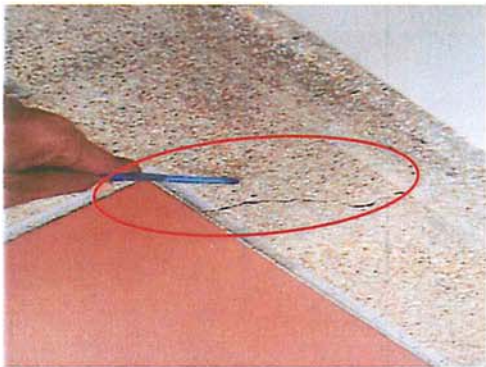
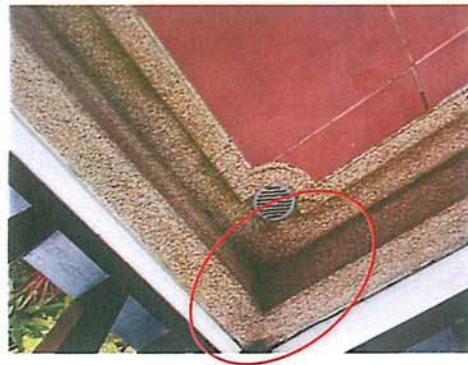
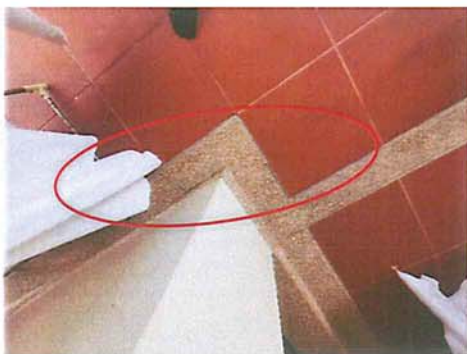
ภายนอก

รอยร้าวผนัง

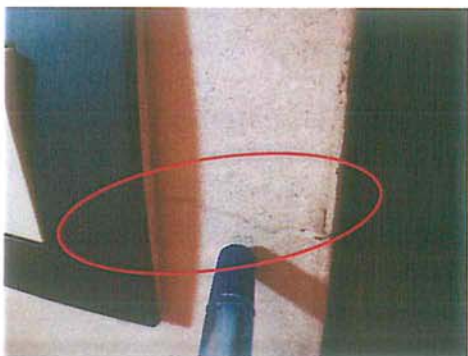
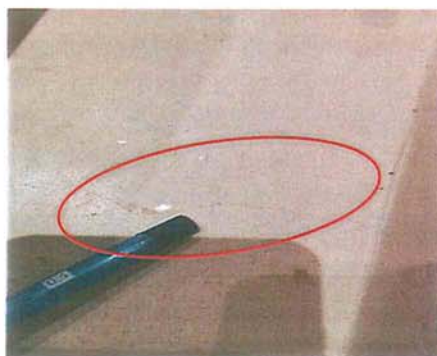
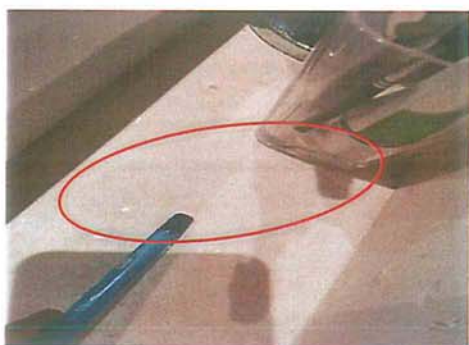
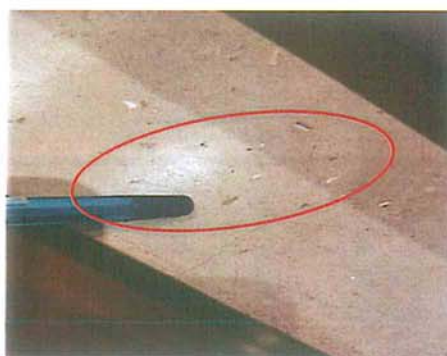
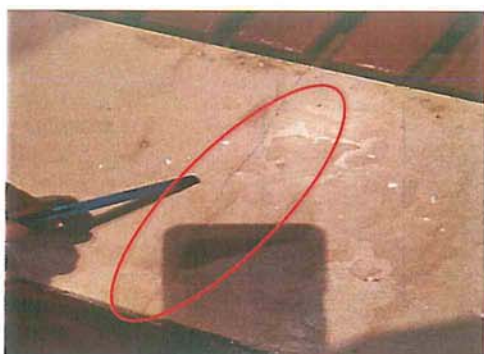
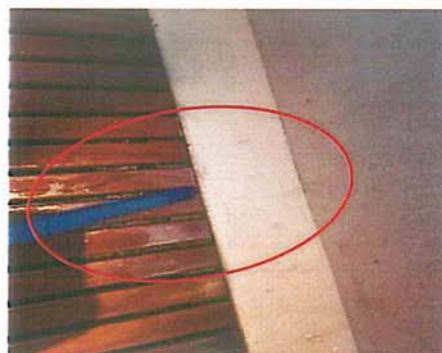
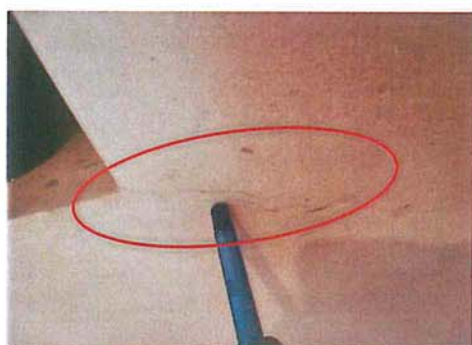
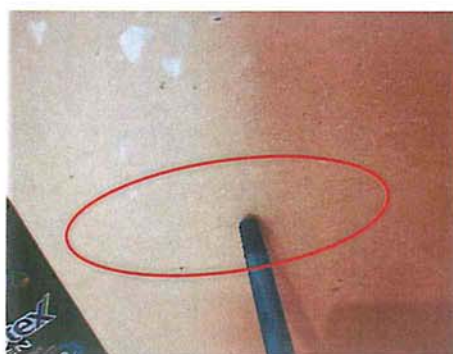
MASTER BEDROOM

รอยร้าวพื้น
