**6.13 เอกสารสำรวจอาคารหรือสิ่งปลูกสร้างใกล้เคียงพื้นที่ก่อสร้าง
ก่อนดำเนินการก่อสร้าง**

รายงานการสำรวจ บ้านชมตะวัน

รายการเข้าสำรวจบ้านในโครงการ ชมตะวัน

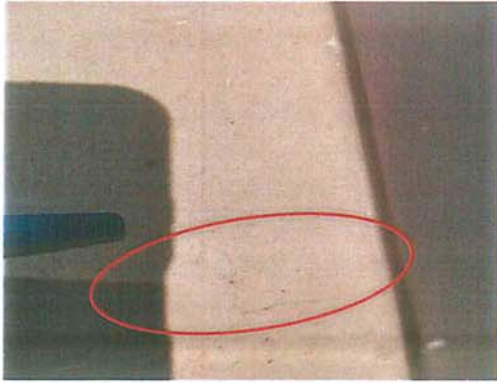
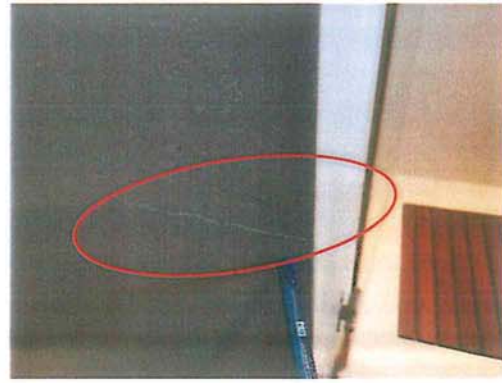
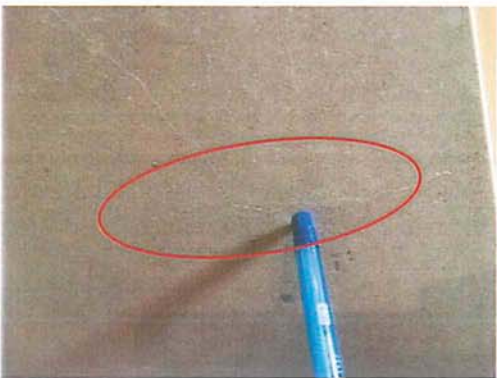
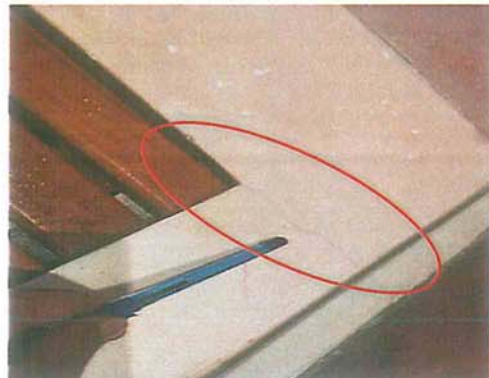
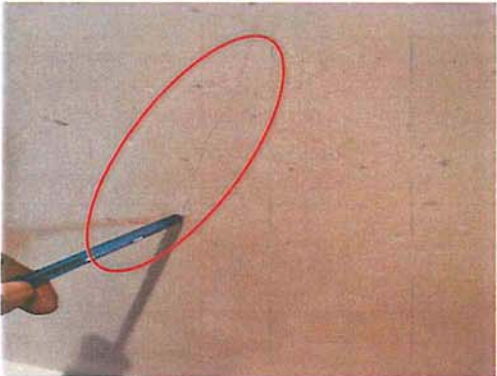
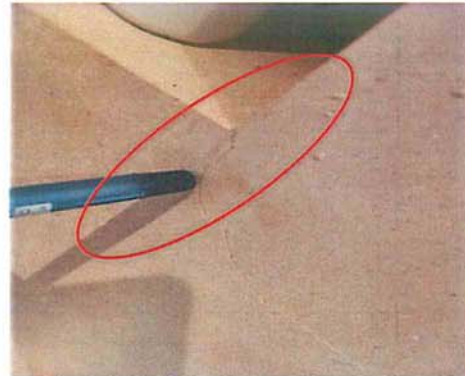
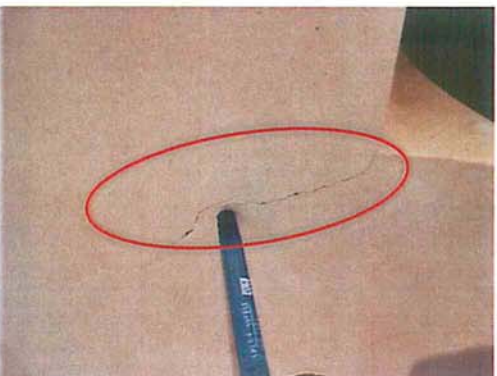
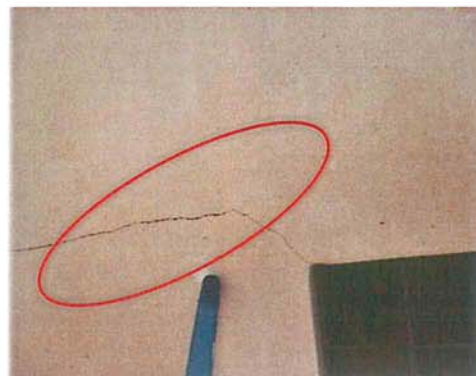
BEDROOM 2

รอยร้าวภายในห้องน้ำ

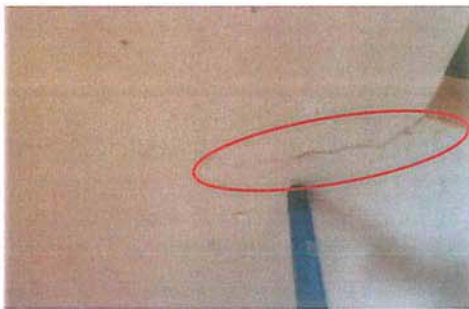
BEDROOM 1

รอยร้าวผนัง

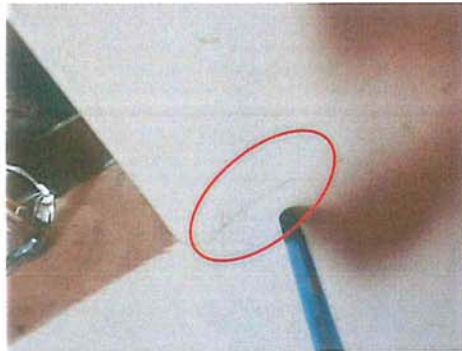
รอยร้าวผนัง

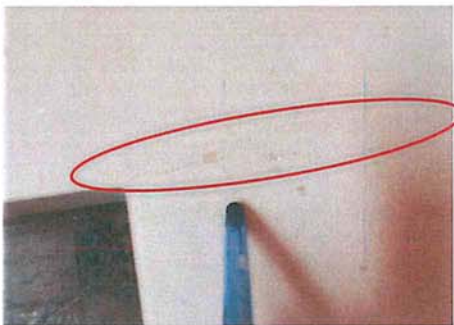
รอยร้าวผนัง

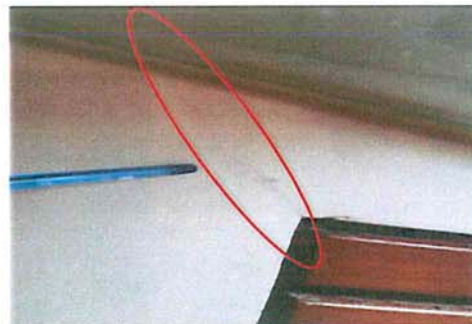
รอยร้าวผนัง

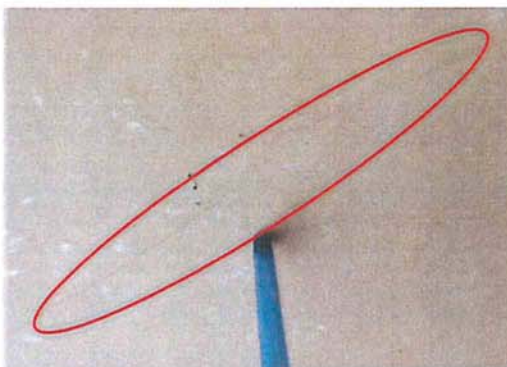
รอยร้าวผนัง

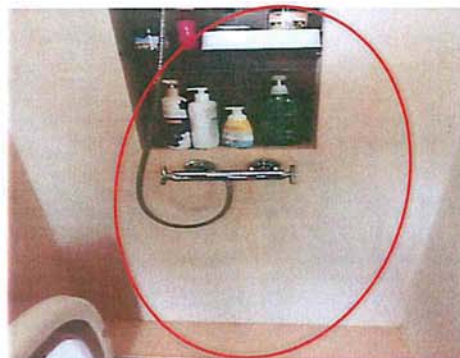
รอยร้าวผนัง

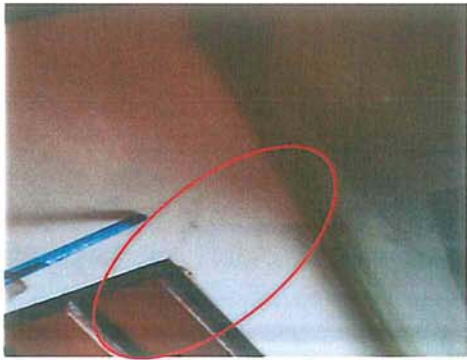
รอยร้าวผนัง

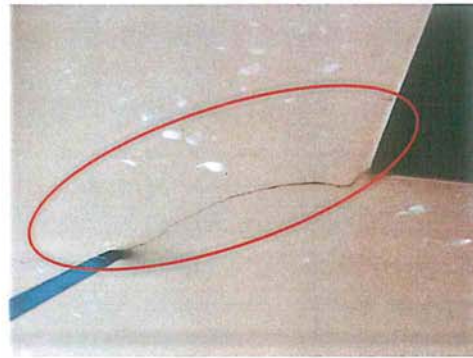
รอยร้าวผนัง

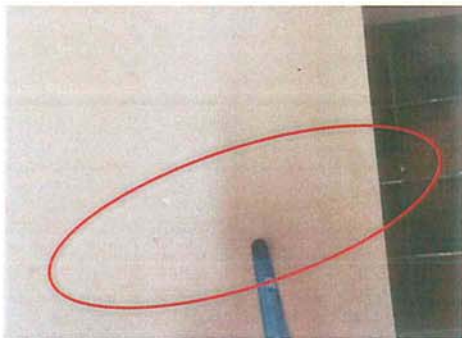
รอยร้าวผนัง

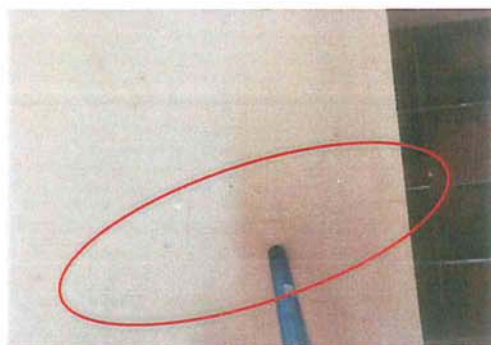
รอยร้าวผนัง

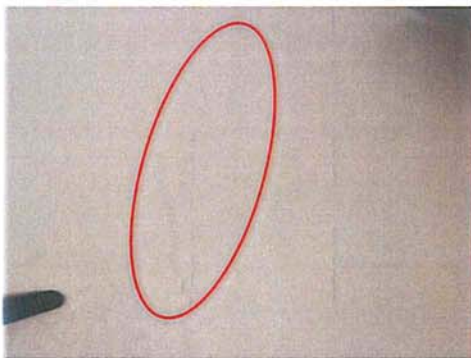
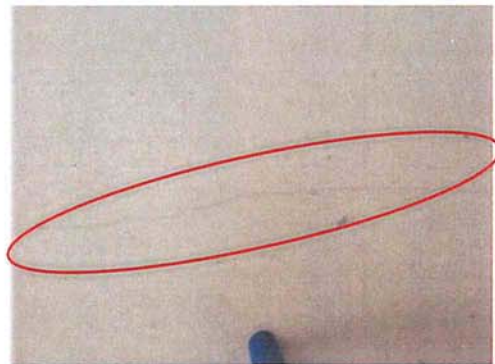
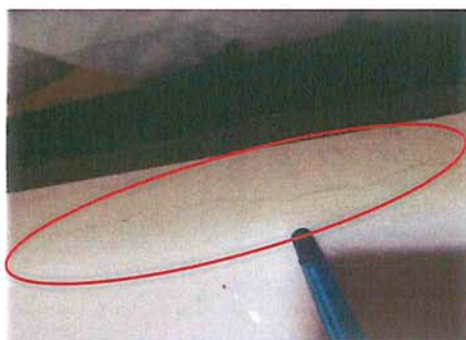
BEDROOM 2

รอยร้าวผนัง

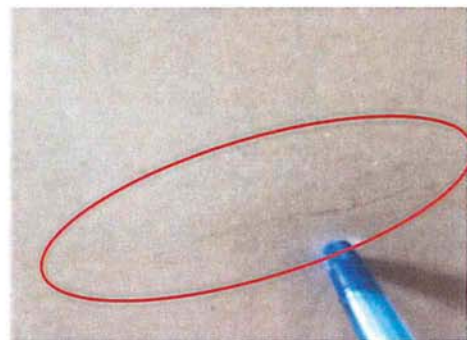
รอยร้าวผนัง

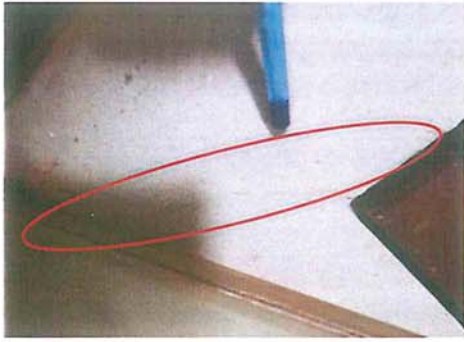
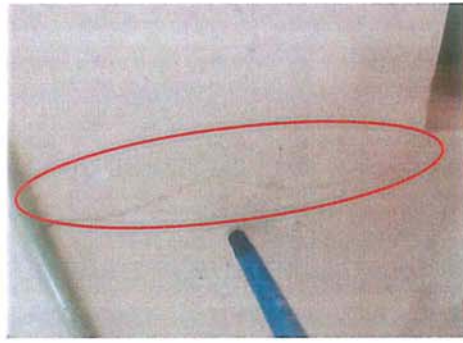
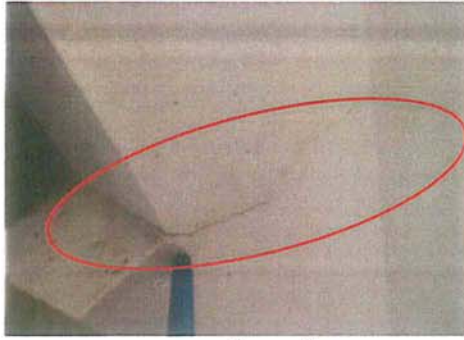
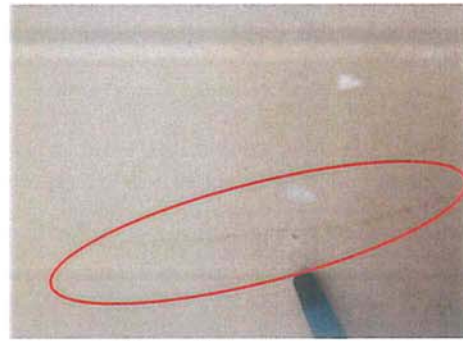
รอยร้าวผนัง

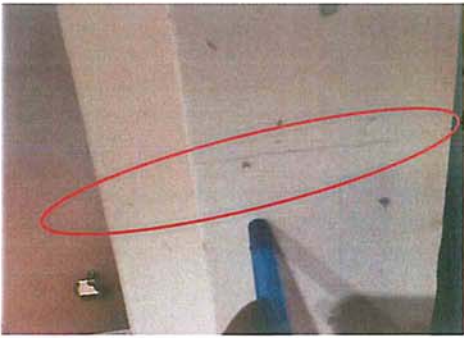
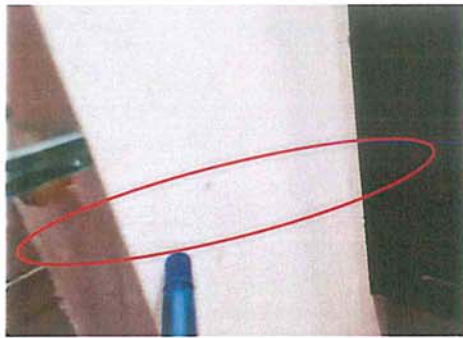
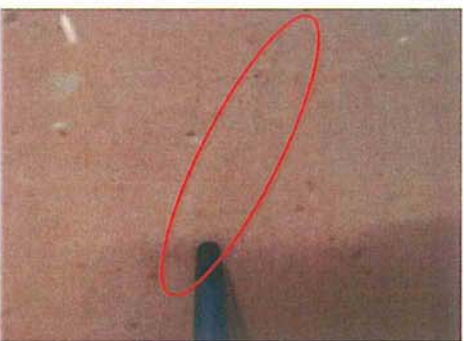
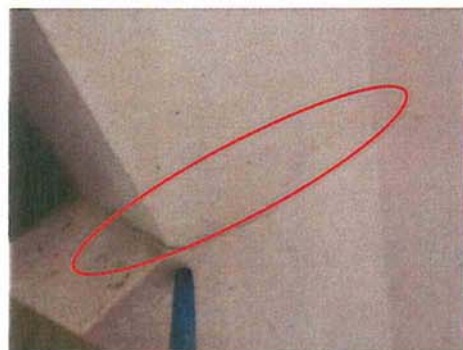
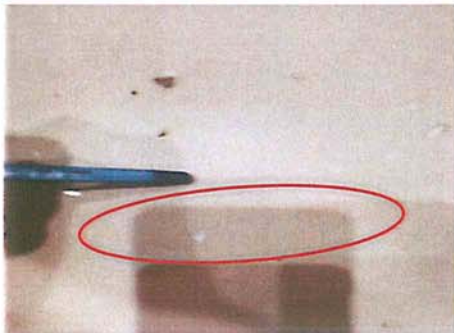
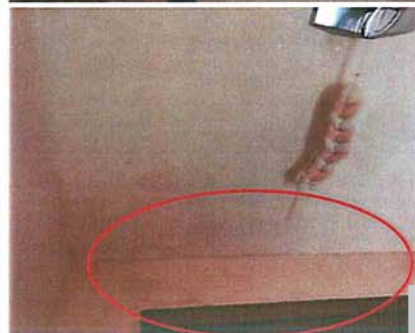
MASTER BEDROOM

รอยร้าวผนัง

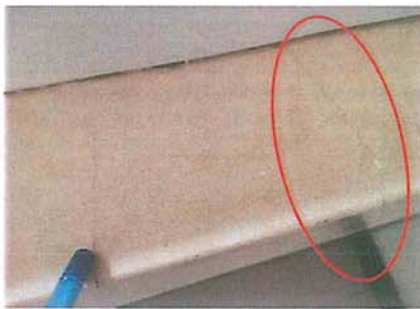
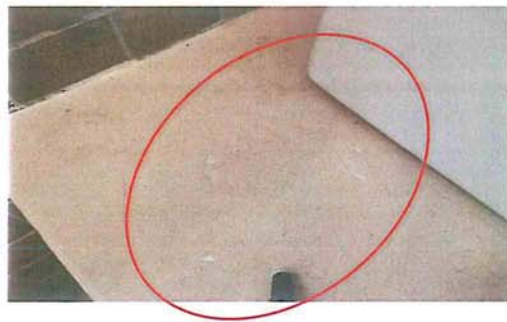
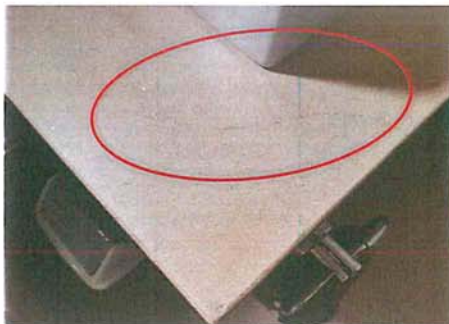
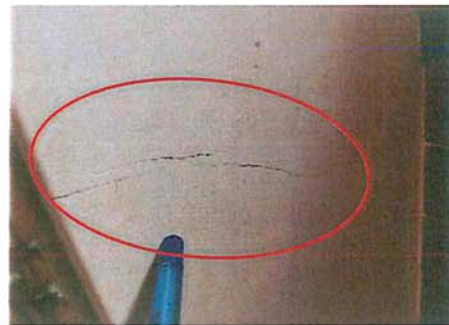
BEDROOM 2

รอยร้าวภายในห้องน้ำ

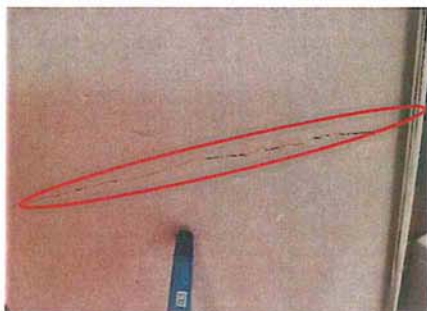
รอยร้าวผนัง

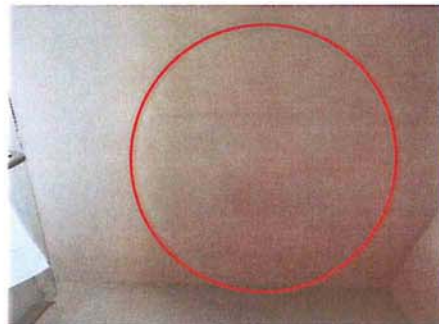
รอยร้าวผนัง

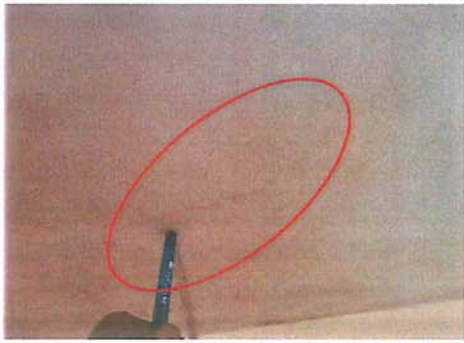
รอยร้าวผนัง

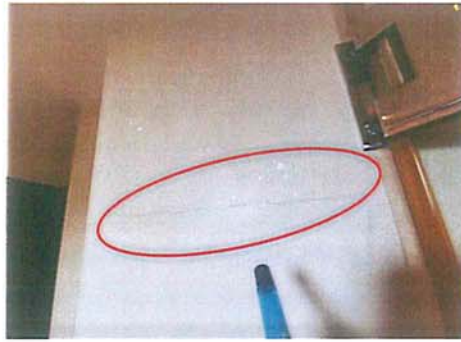
รอยร้าวผนัง

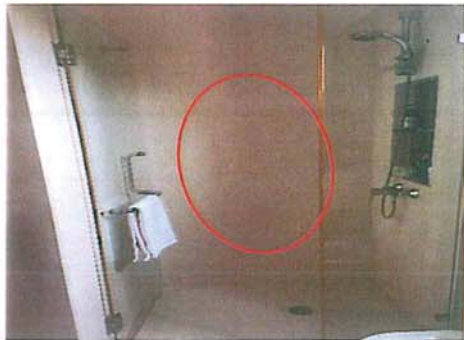
รอยร้าวผนัง

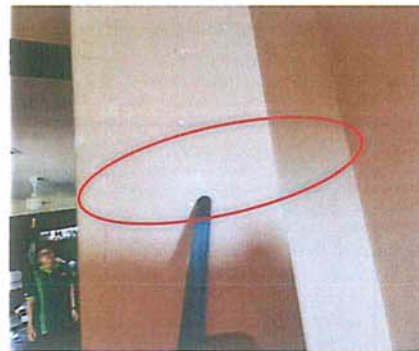
รอยร้าวผนัง

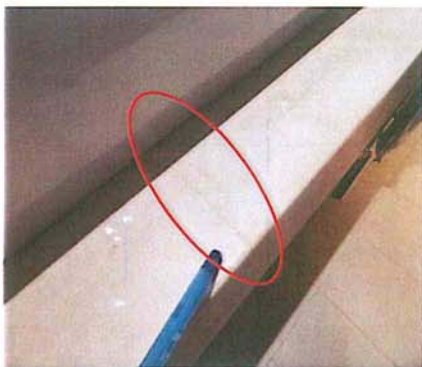
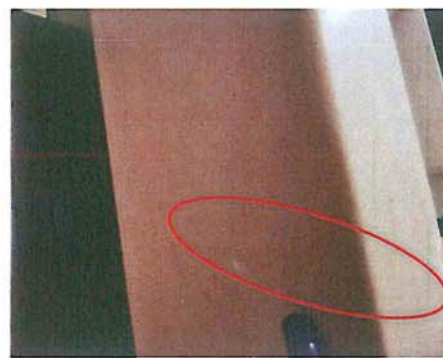
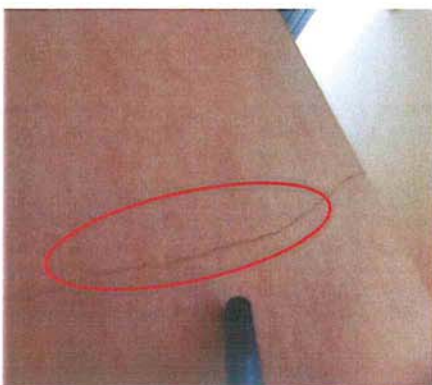
BEDROOM 1

รอยร้าวผนัง

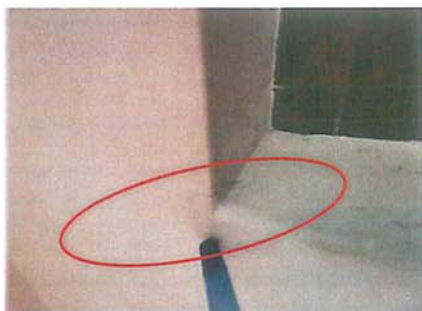
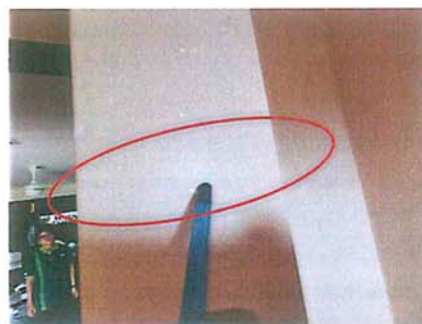
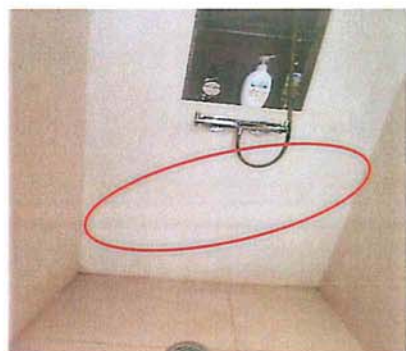
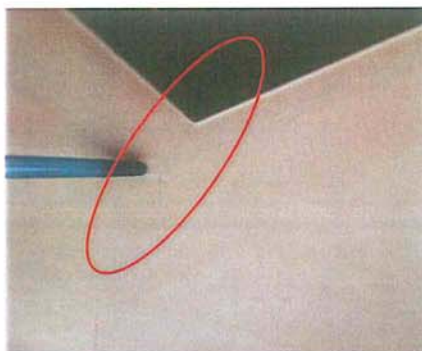
รอยร้าวผนัง

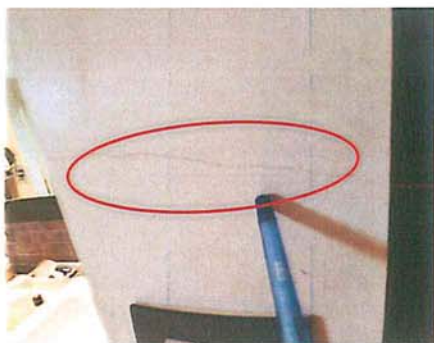
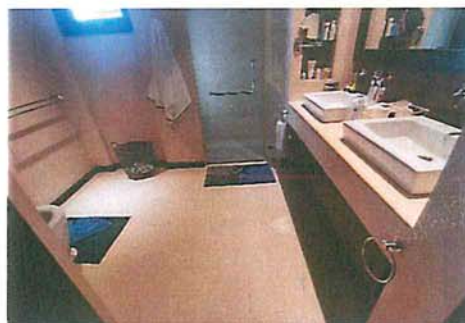
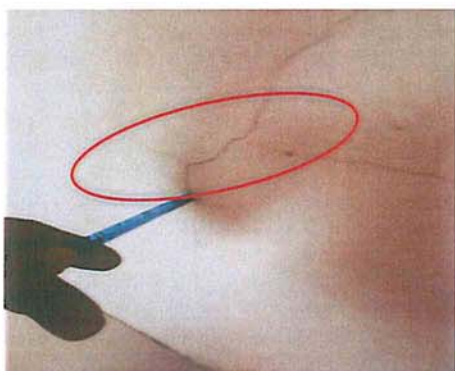
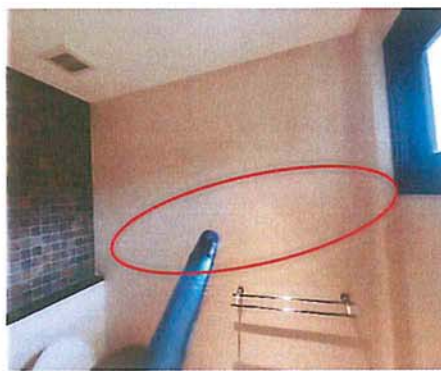
MASTER BEDROOM

รอยร้าวผนัง

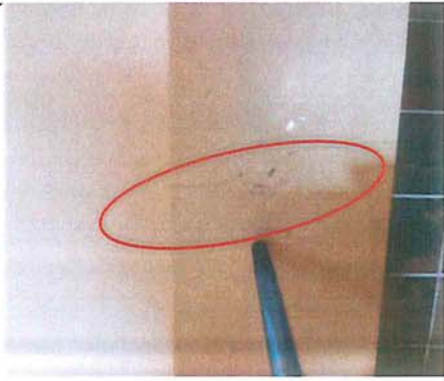
รอยร้าวผนัง

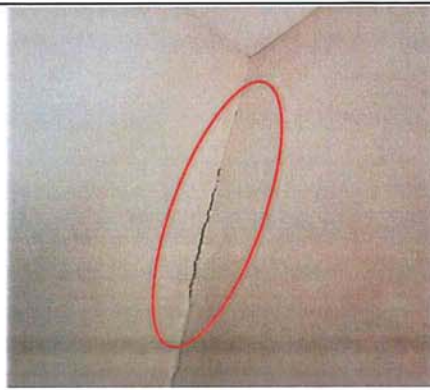
รอยร้าวผนัง

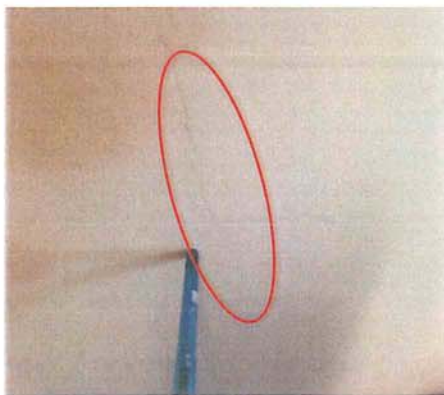
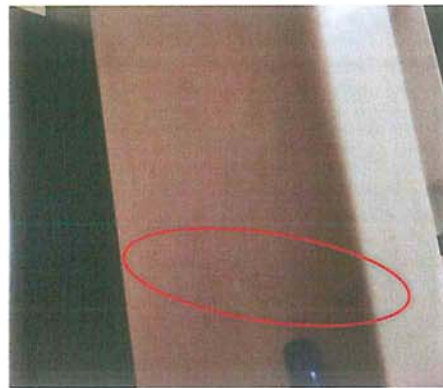
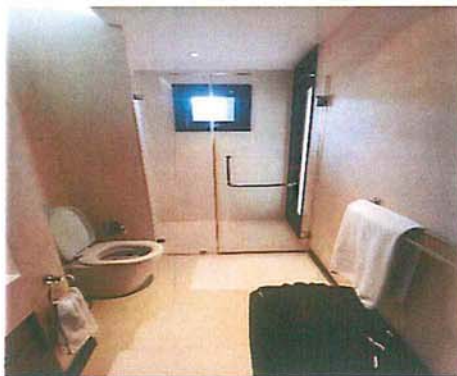
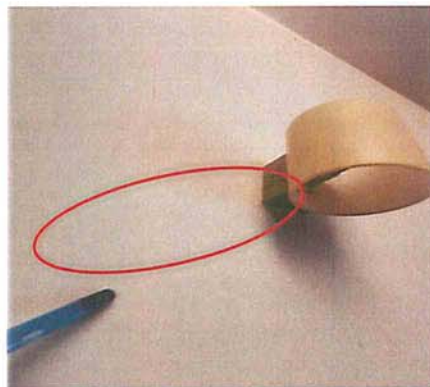
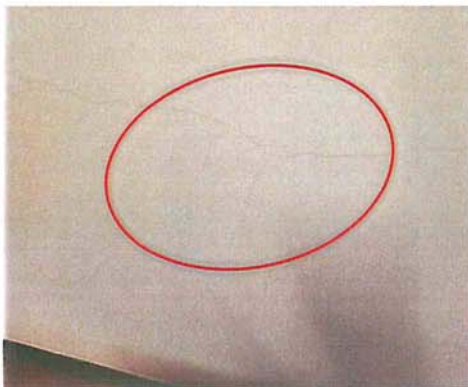
BEDROOM 1

รอยร้าวผนัง

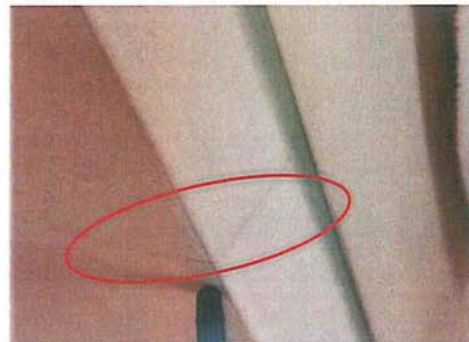
รอยร้าวผนัง

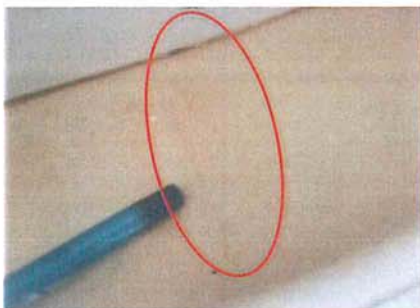
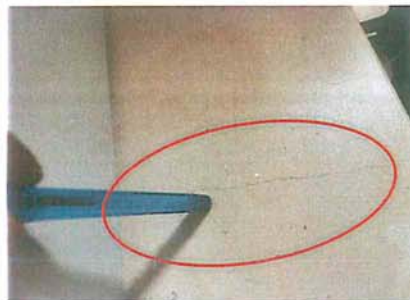
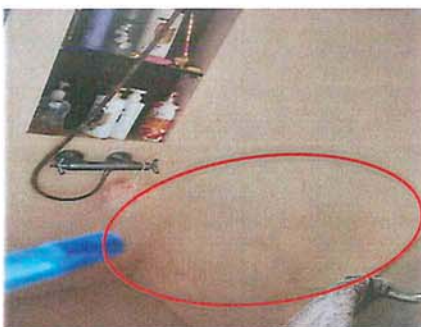
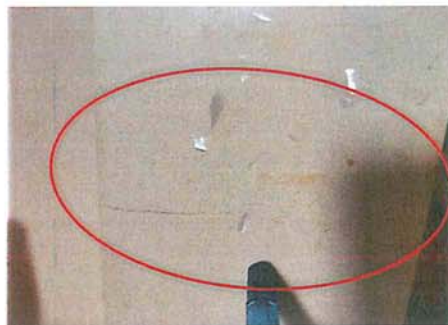
BEDROOM 2

งานพื้น บริเวณส่วนอาบน้ำ มีรอยร้าว

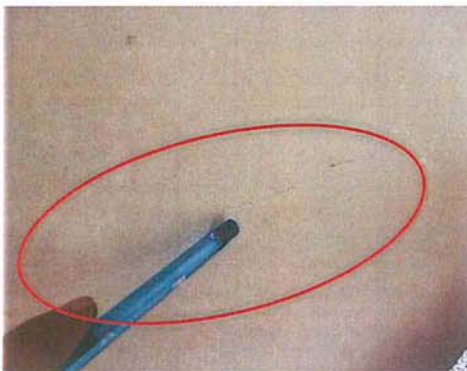
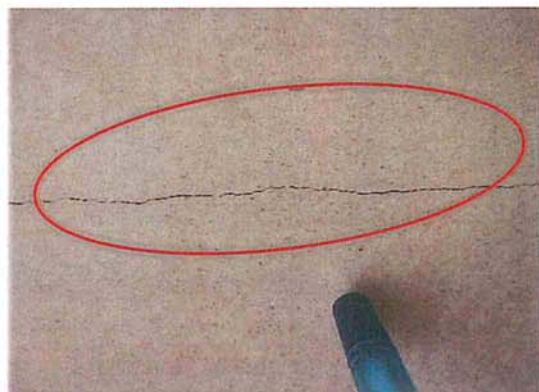
งานTOPหิน มีรอยร้าว

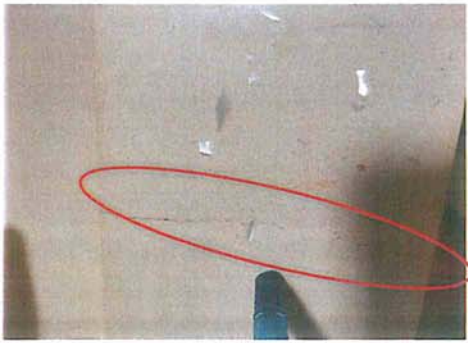
รอยร้าวผนัง

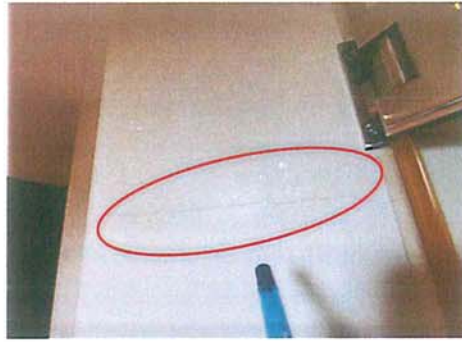
รอยร้าวผนัง

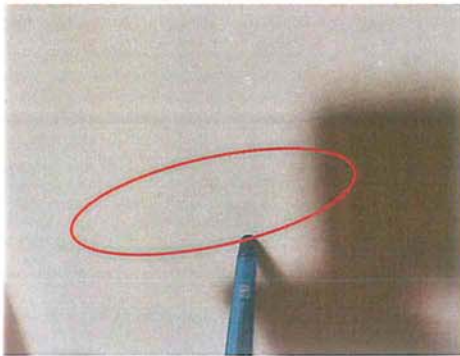
รอยร้าวผนัง

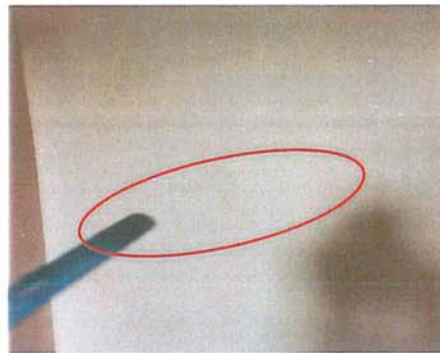
รอยร้าวผนัง

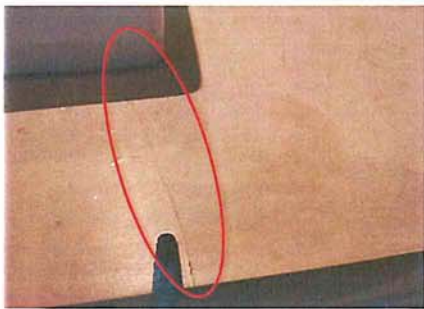
BEDROOM 1

งานTOPหิน มีรอยร้าว

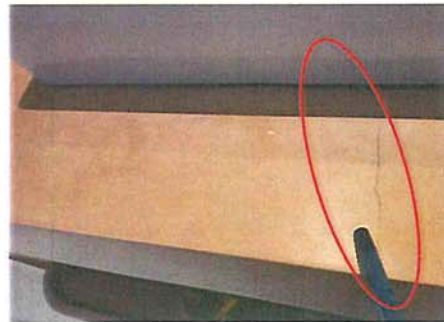
งานTOPหิน มีรอยร้าว

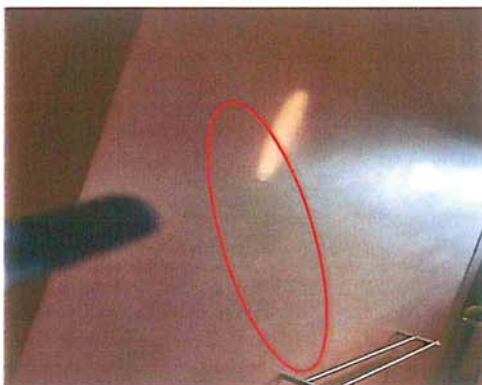
รอยร้าวผนัง

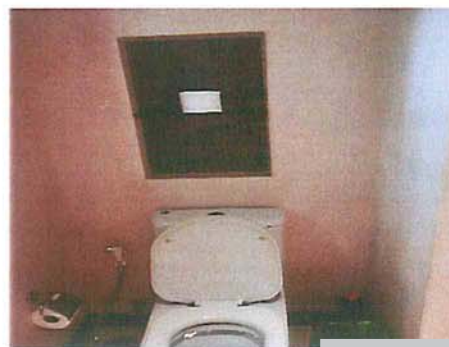
รอยร้าวผนัง

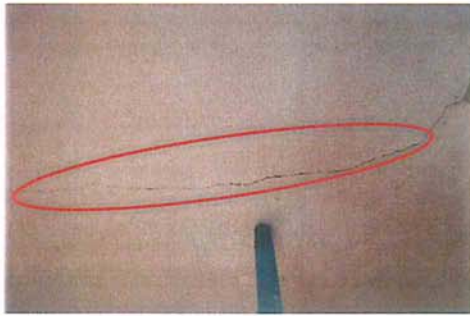
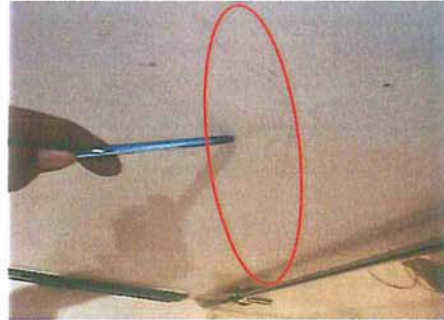
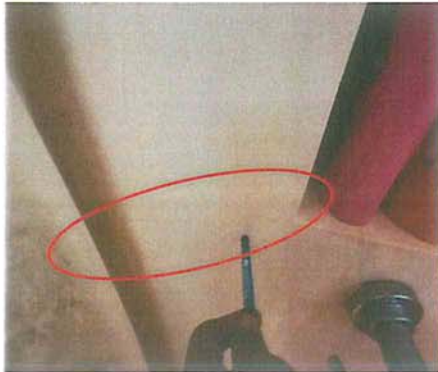
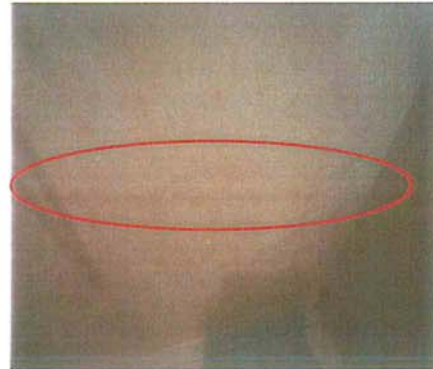
รอยร้าวผนัง

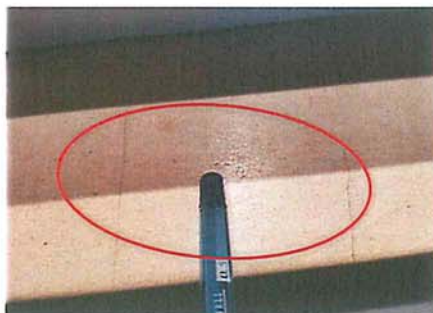
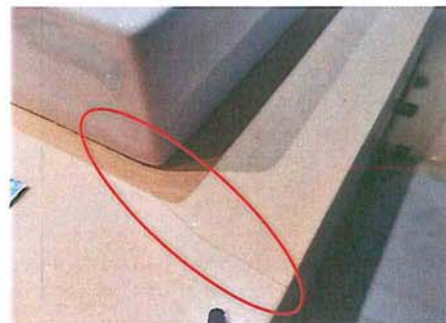
MASTER BEDROOM

งานTOPหิน มีรอยร้าว

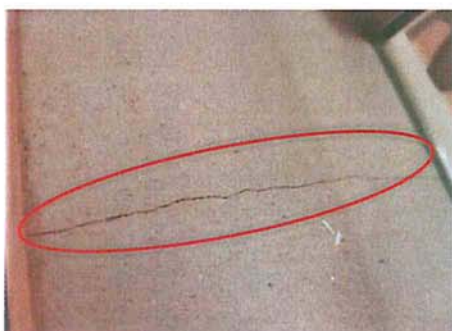
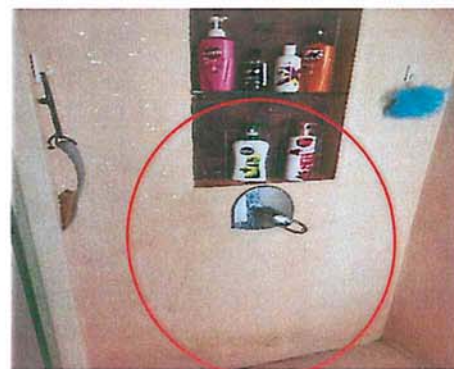
รอยร้าวผนัง

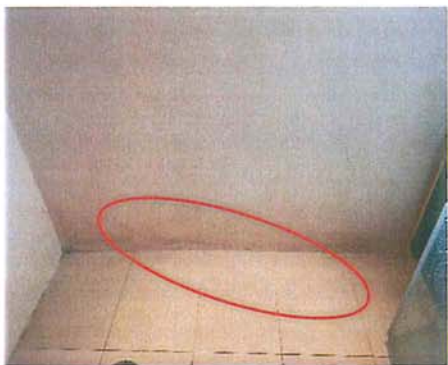
รอยร้าวผนัง

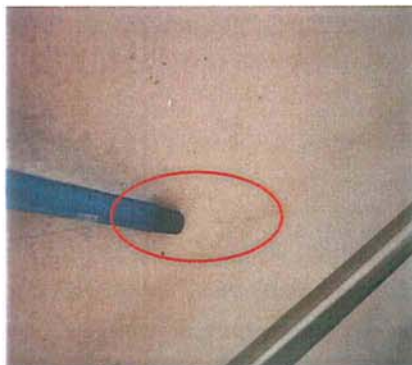
LIVING

รอยร้าวผนัง

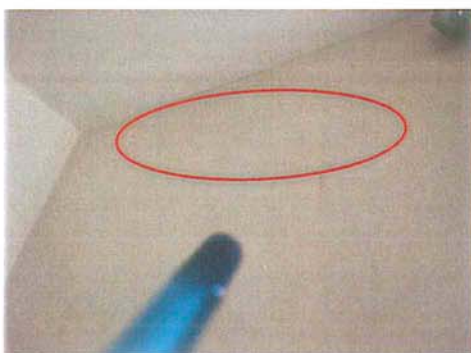
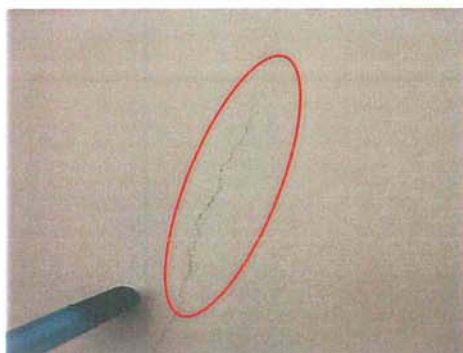
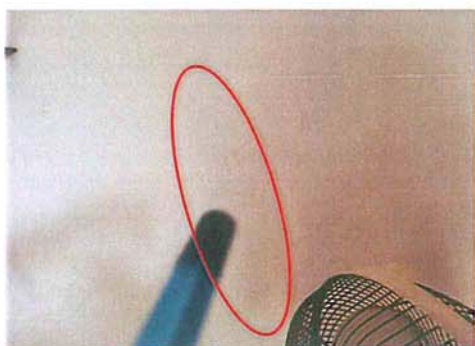
รอยร้าวผนัง

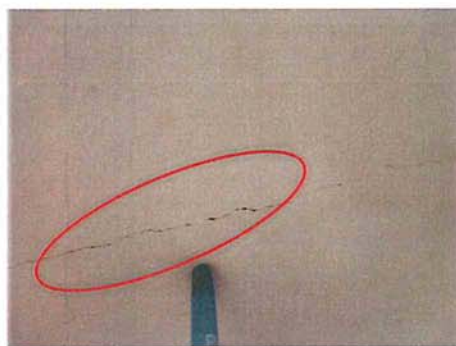
รอยร้าวผนัง

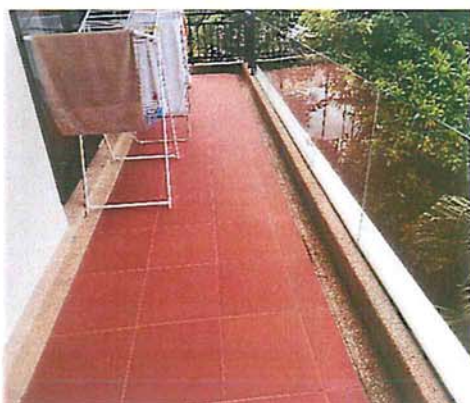
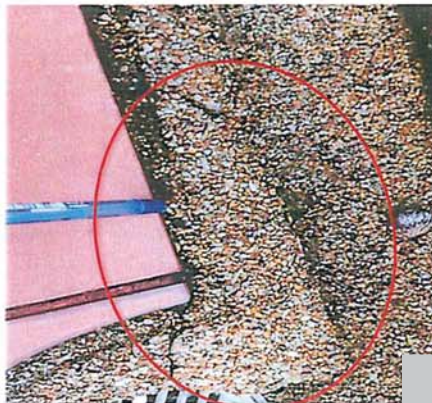
รอยร้าวพื้น

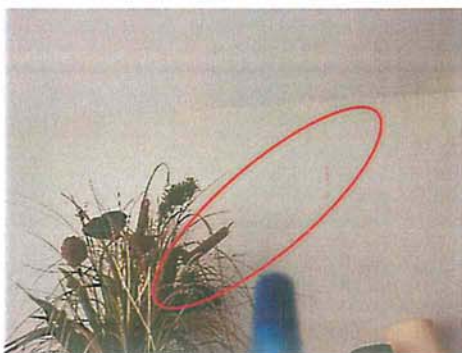
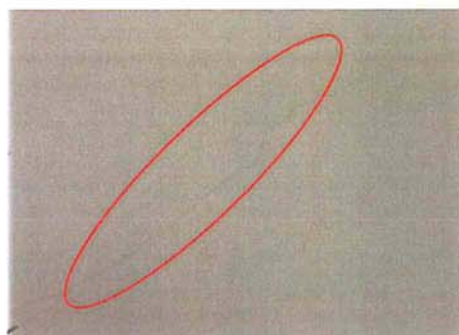
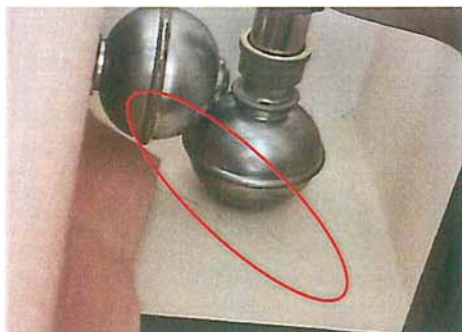
รอยร้าวผนัง

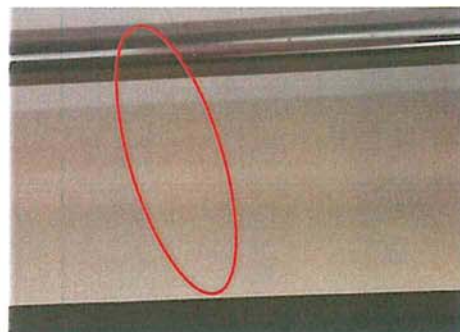
รอยร้าวผนัง

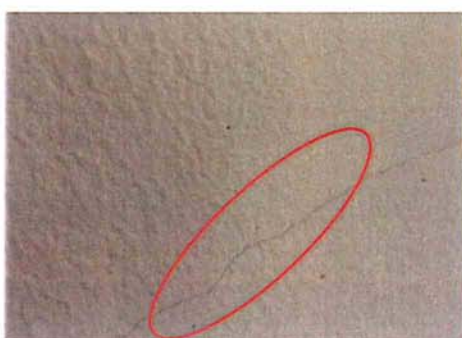
รอยร้าวผนัง

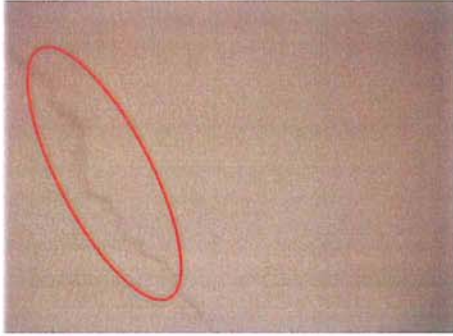
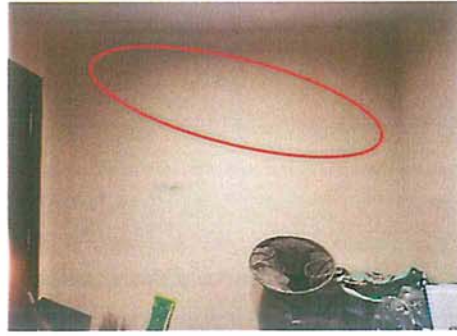
รอยร้าวผนัง

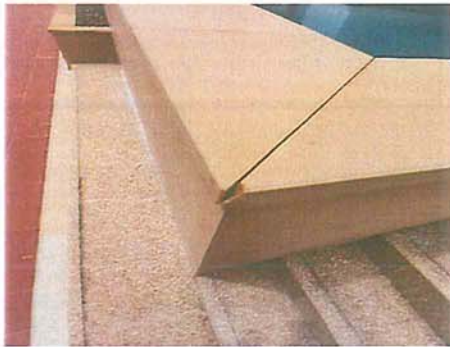
ขอบหินไม่เรียบ มีรอยต่อ

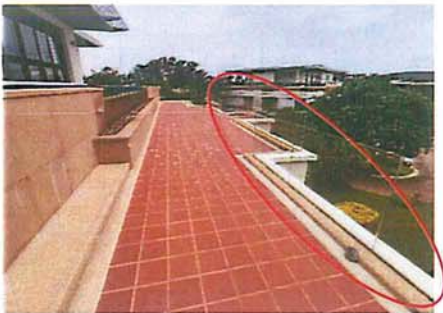
กระจากเดิมยึดด้วยซิลิโคน ไม่มีเฟรมยึด

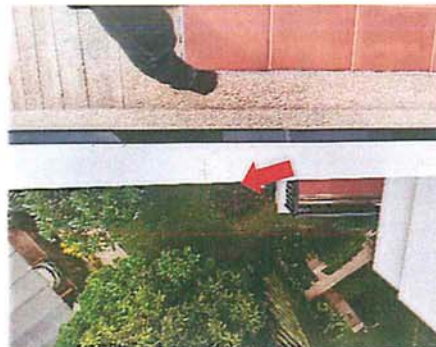
รอยร้าวผนัง

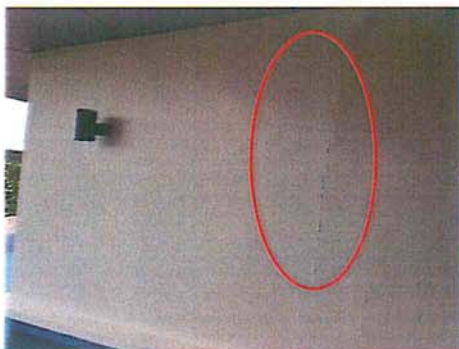
ผนัง มีรอยร้าว

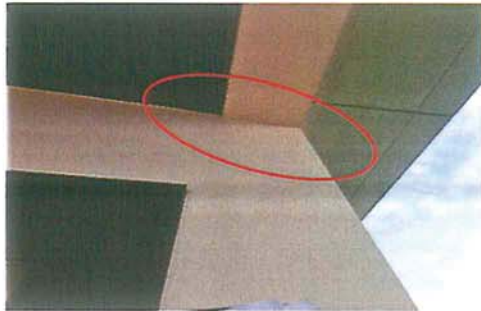
ผนัง มีรอยร้าว

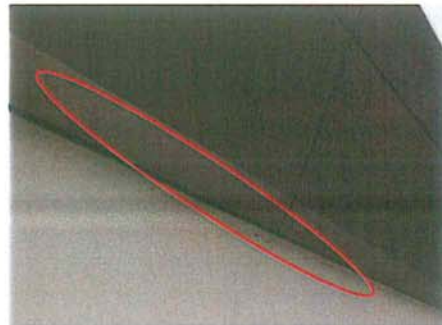
รอยร้าวผนัง

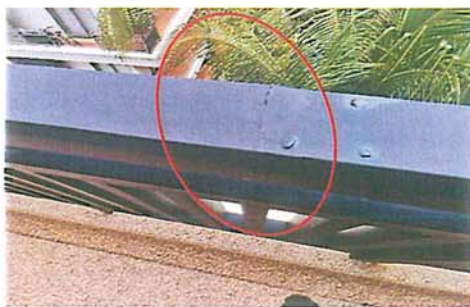
ลูกกรงไม่มีรอยแยก

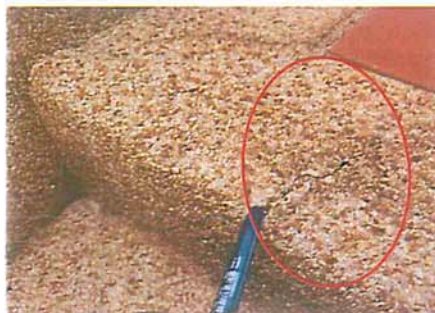
ทรายล้างมีรอยร้าว

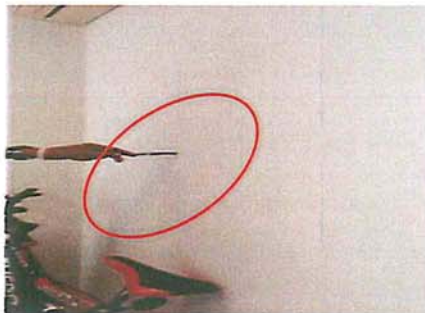
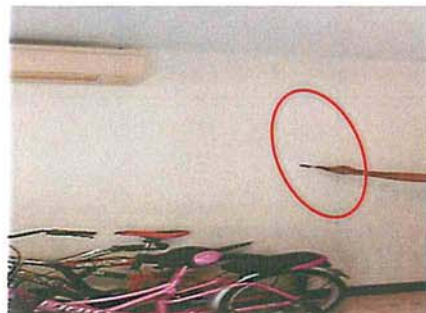
ผนัง มีรอยร้าว

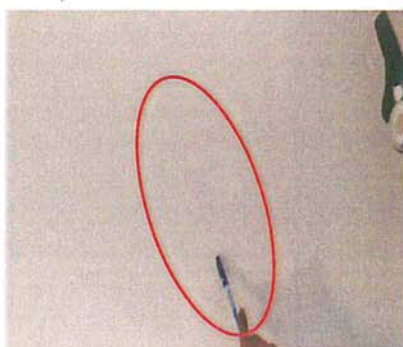
ผนัง มีรอยร้าว

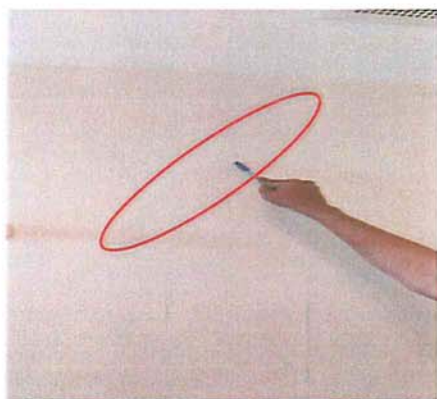
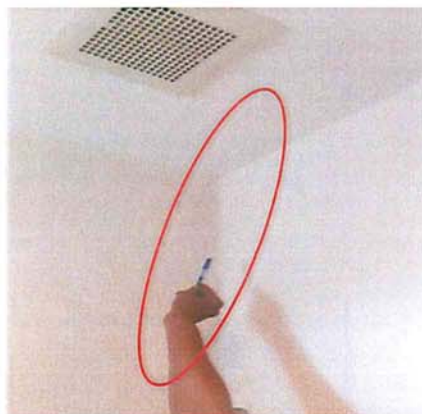
รอยร้าวผนัง

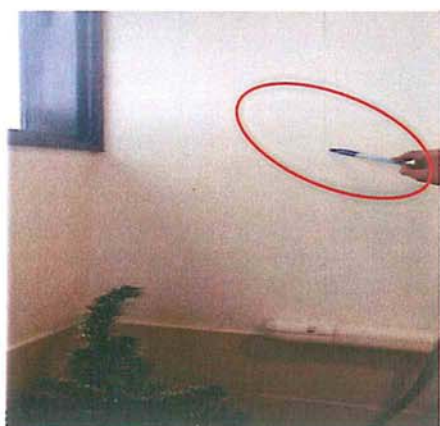
รอยร้าวผนัง

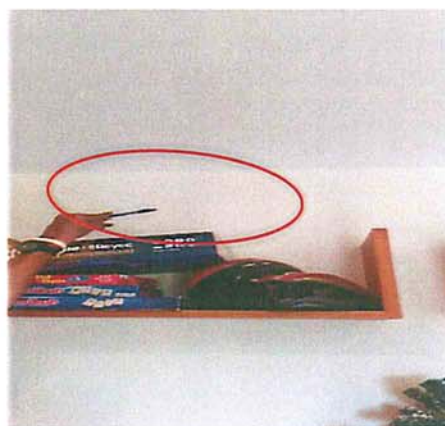
รอยร้าวผนัง

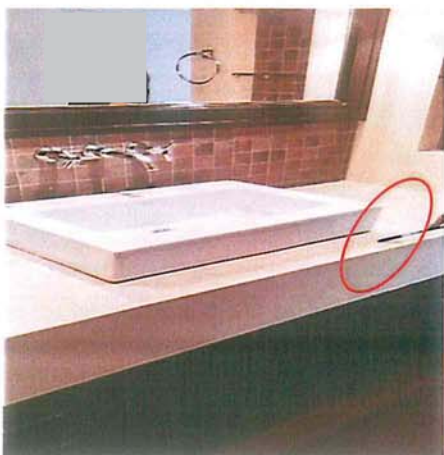
รอยร้าวบริเวณTOP หิน เคาะที่เตอร์อ่างล้างหน้า

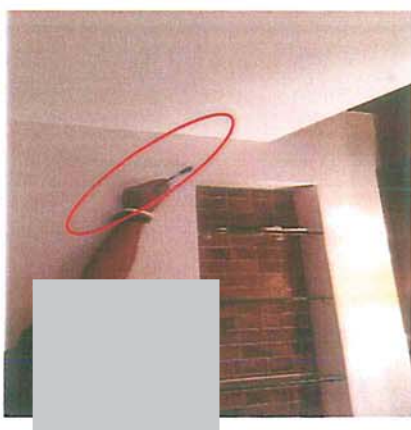
รอยร้าวผนัง

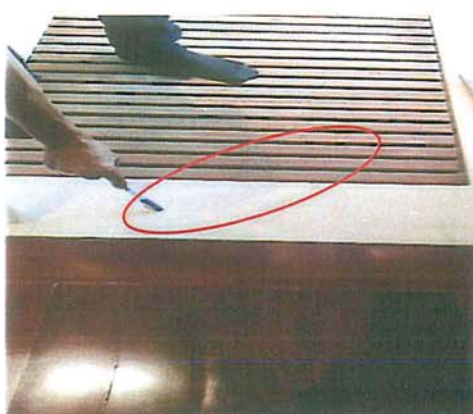
รอยร้าวพื้น

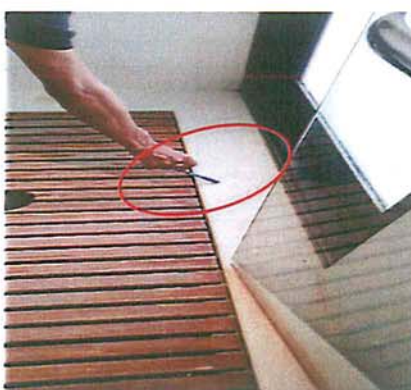
รอยร้าวพื้น

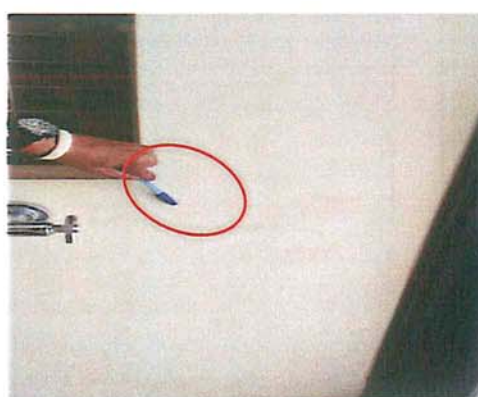
รอยร้าวผนัง

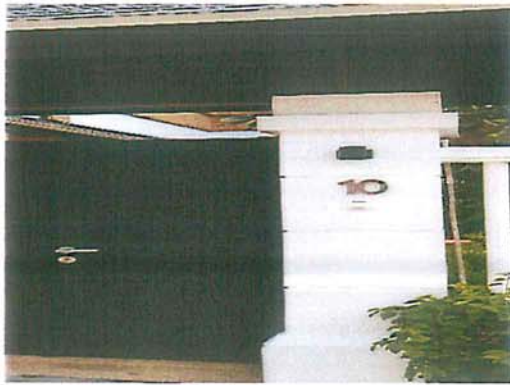
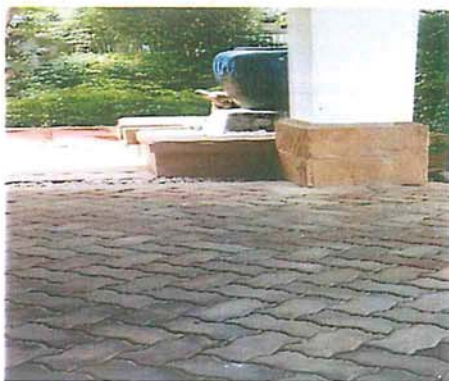
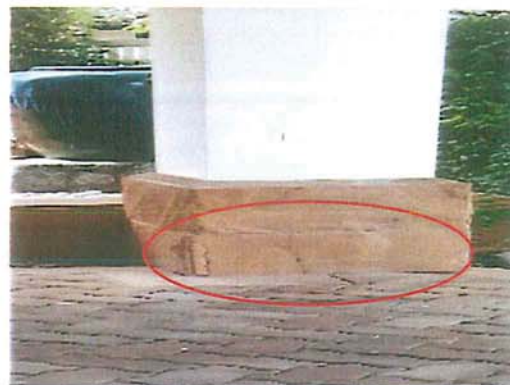
รอยร้าว บริเวณโคนเสา

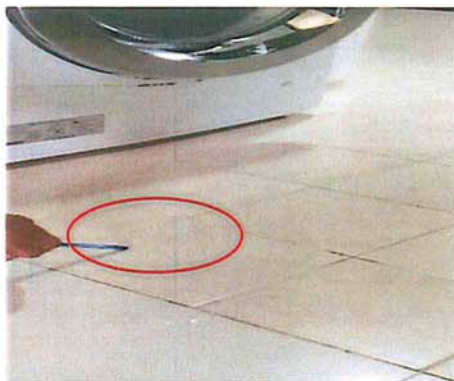
รอยร้าว กระเบื้อง

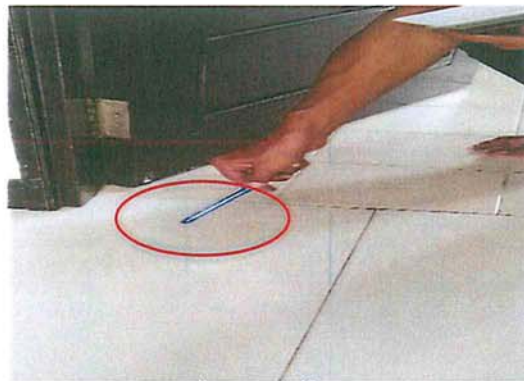
รอยร้าว กระเบื้อง

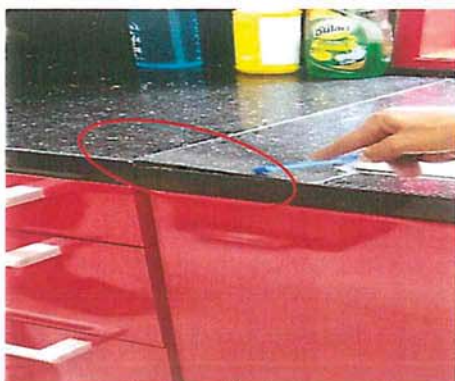
รอยร้าว TOPหิน

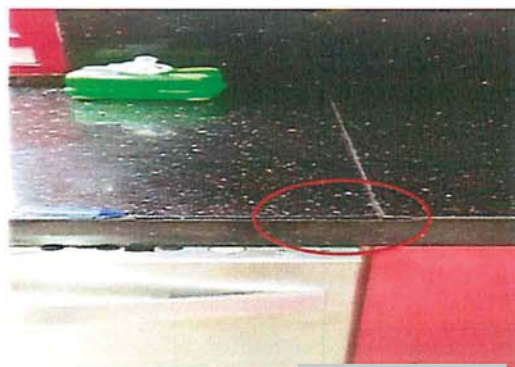
รอยร้าว TOPหิน

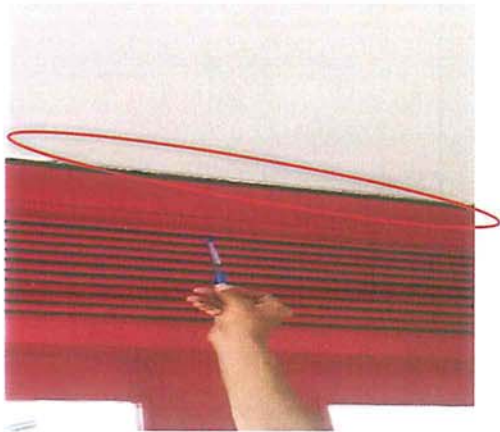
รอยร้าว ผนัง

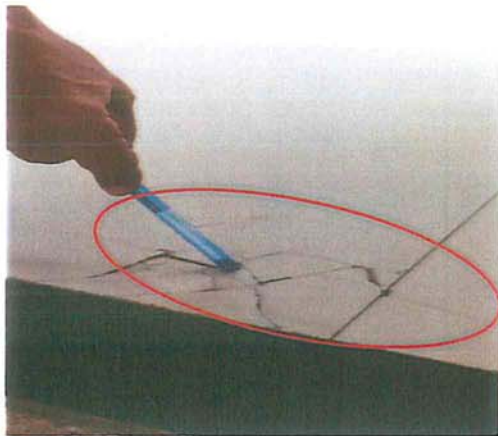
กระเบื้องแตก

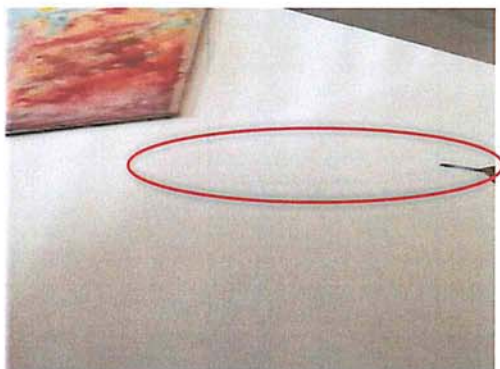
รอยร้าว ผนัง

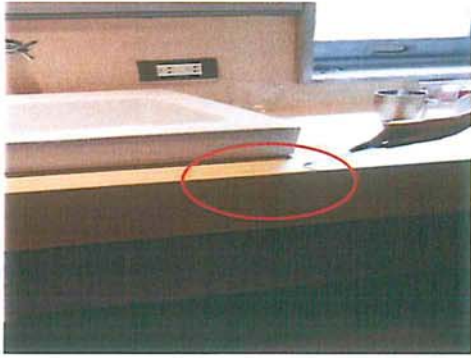
รอยร้าว TOPหิน

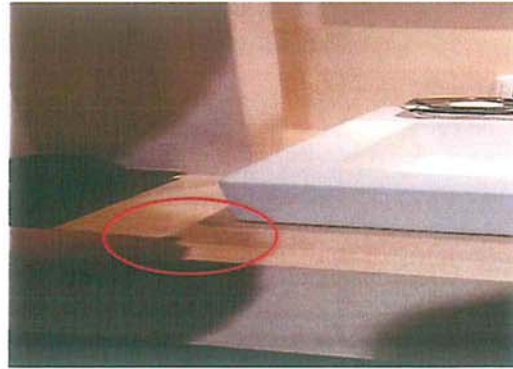
รอยร้าว TOPหิน

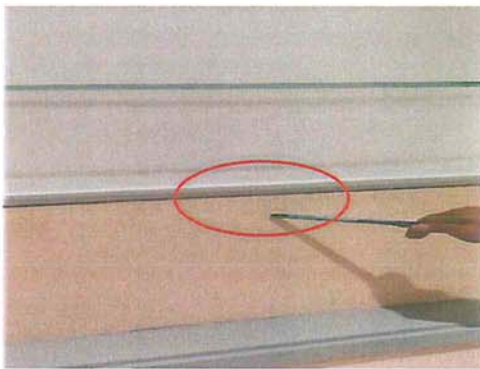
รอยร้าว ผนัง

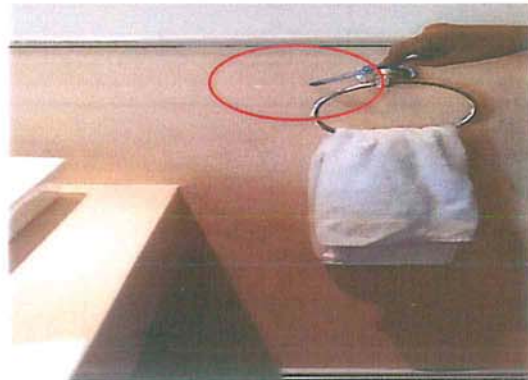
รอยร้าว ผนัง

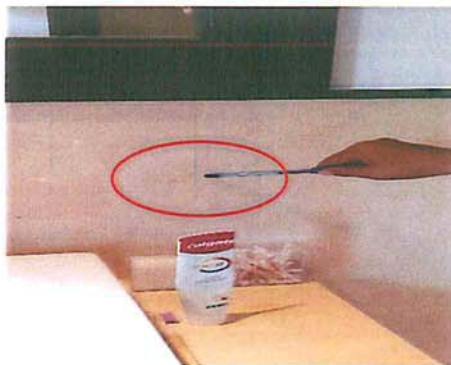
รอยร้าว ผนัง

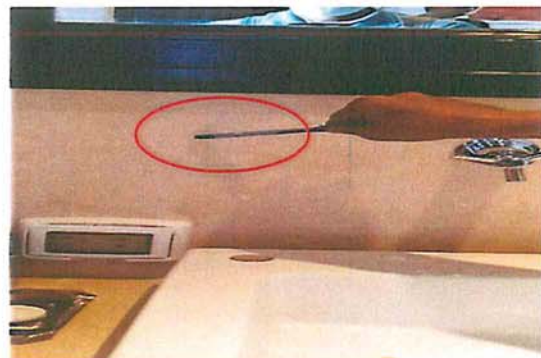
รอยร้าว ผนัง

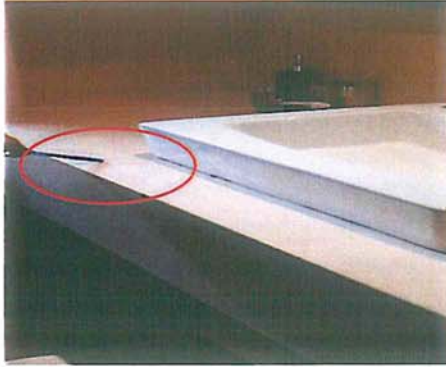
รอยร้าว TOPหิน

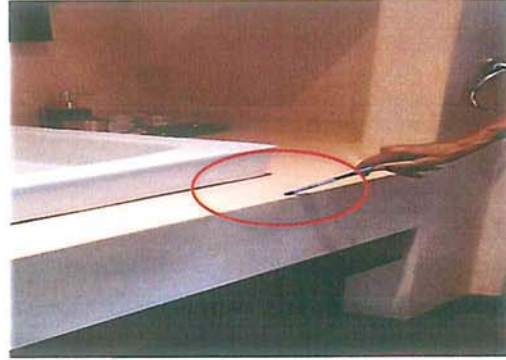
รอยร้าว TOPหิน

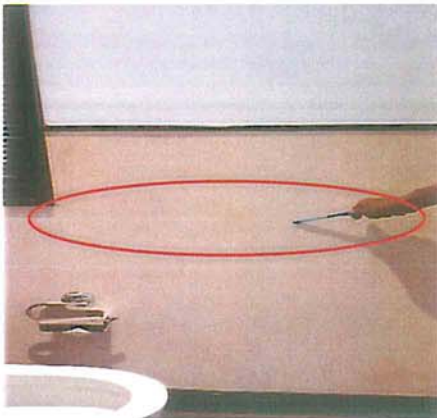
รอยร้าว ผนัง

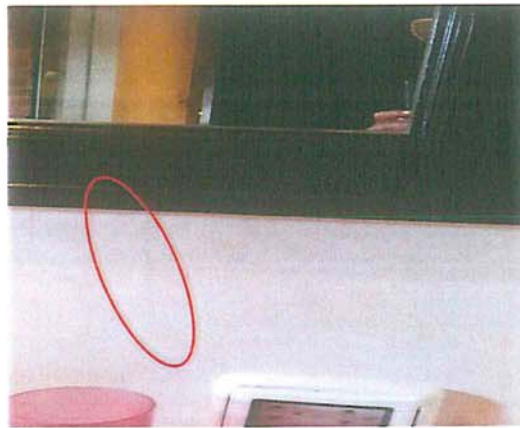
รอยร้าว ผนัง

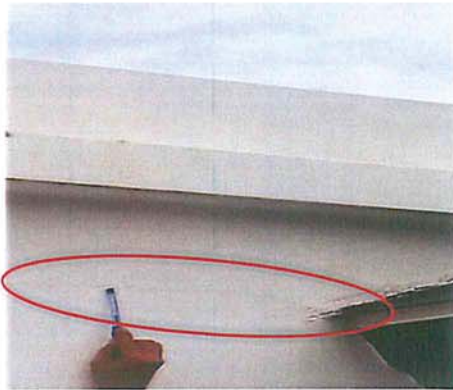
รอยร้าว ผนัง
