**6.13 เอกสารสำรวจอาคารหรือสิ่งปลูกสร้างใกล้เคียงพื้นที่ก่อสร้าง
ก่อนดำเนินการก่อสร้าง**

รายงานการสำรวจ บ้านชมตะวัน

รายการเข้าสำรวจบ้านในโครงการ ชมตะวัน

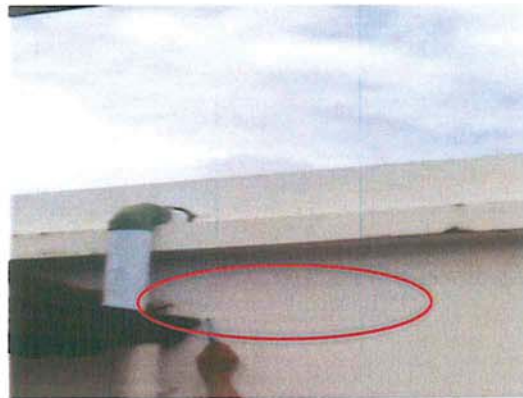
รอยร้าว ผนัง

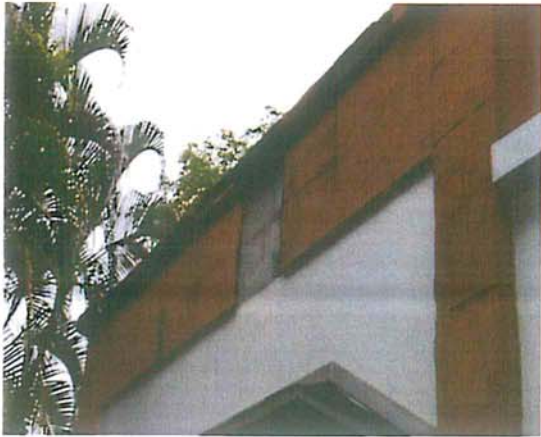
หินเทียมผนังหลุด

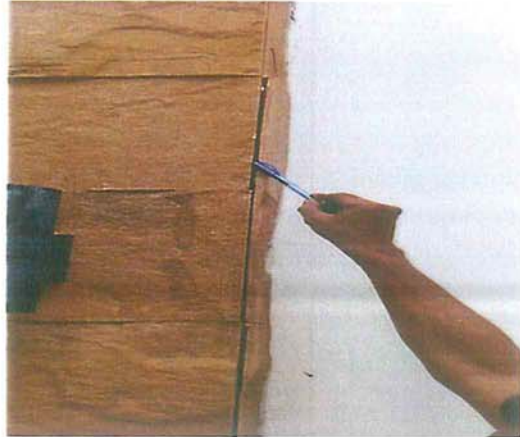
รอยต่อหินเทียม

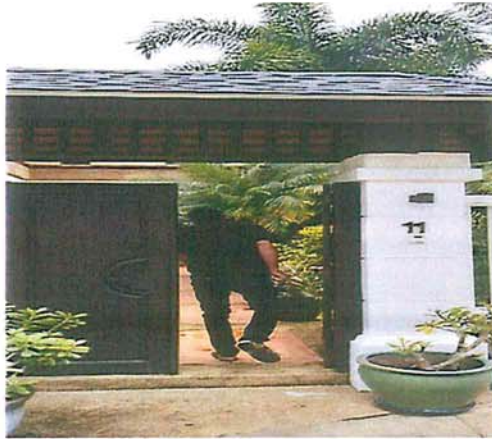
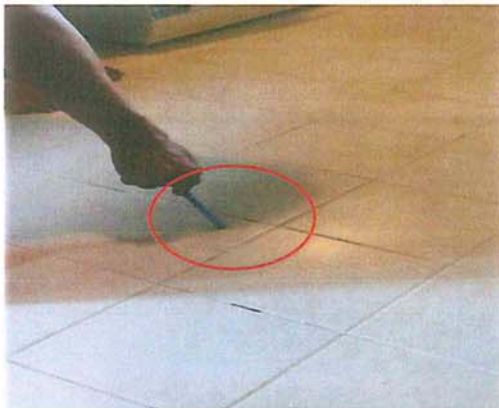
รอยร้าว กระเบื้องพื้น

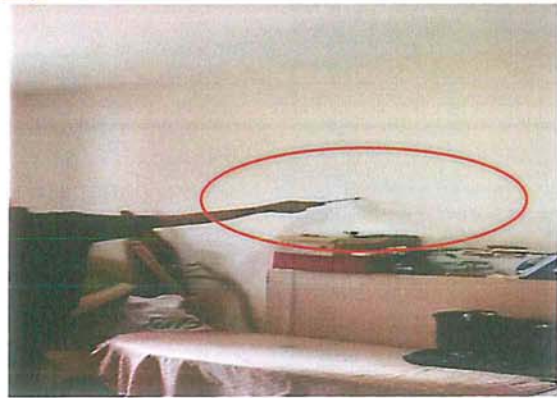
รอยร้าว ผนัง

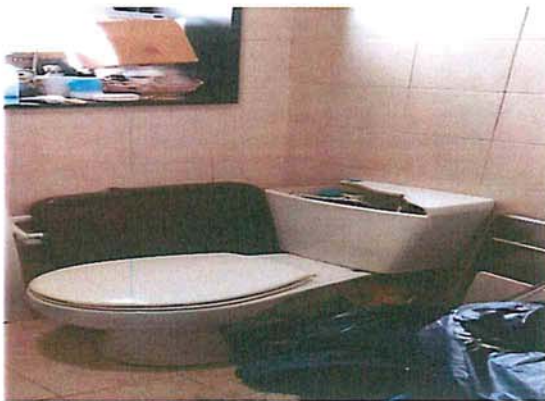
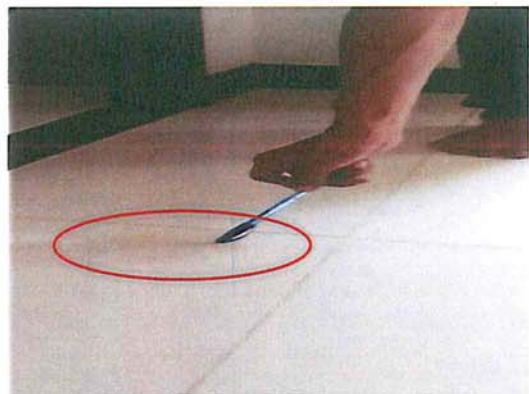
รอยร้าว กระเบื้องพื้น

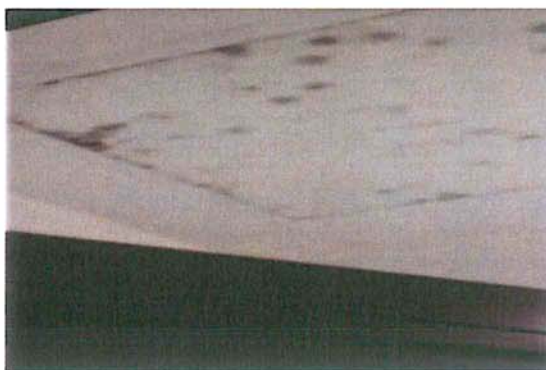
ฝ้าเพดานมีคราบน้ำ

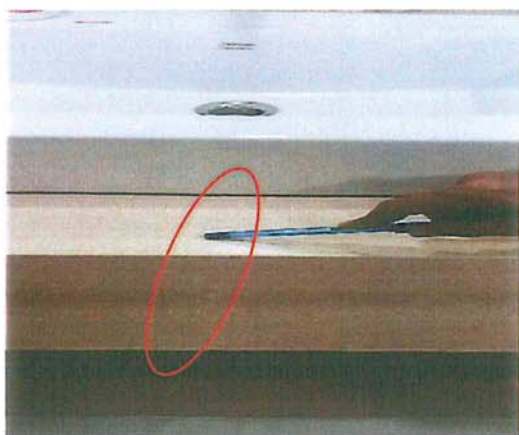
รอยร้าว TOPหิน

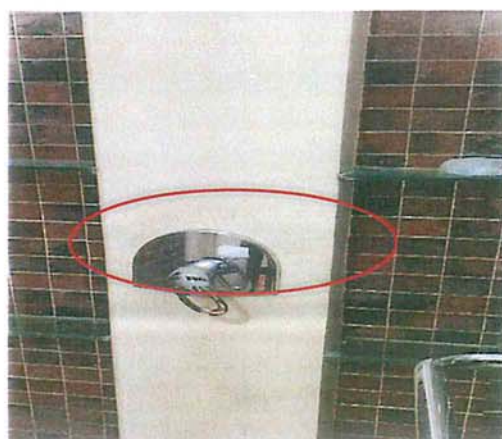
รอยร้าว ผนัง

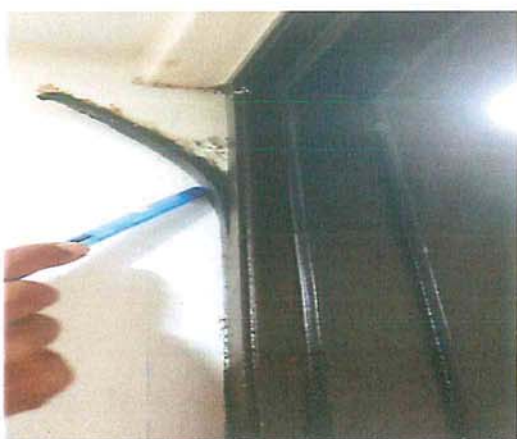
ขอบประตูหลุด

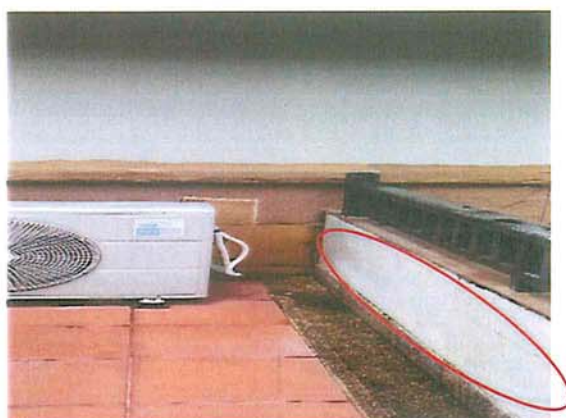
รอยร้าว ผนัง

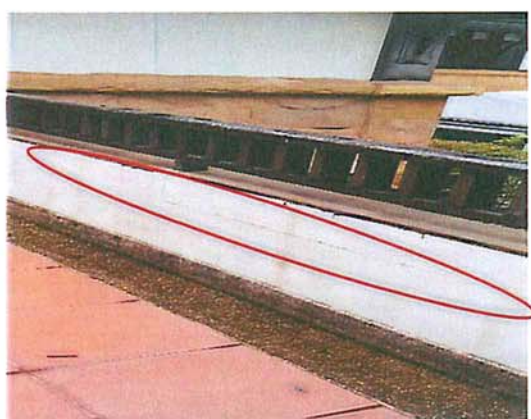
รอยร้าว ผนัง

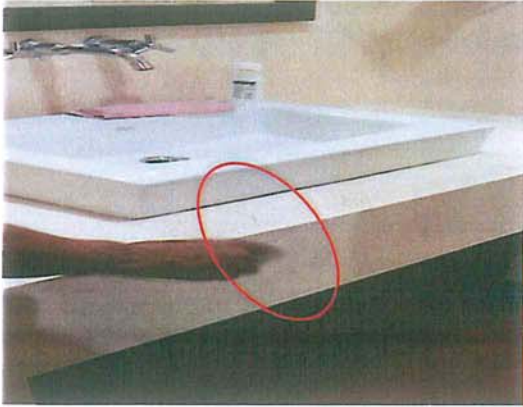
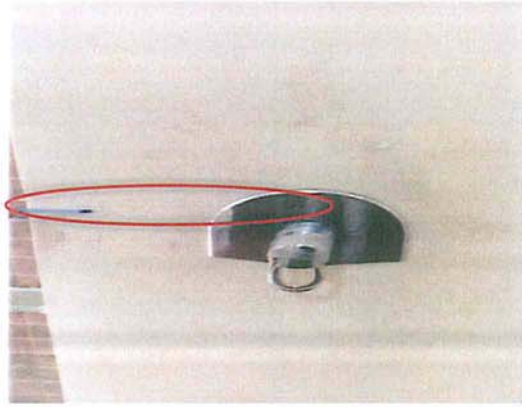
รอยร้าว ผนัง

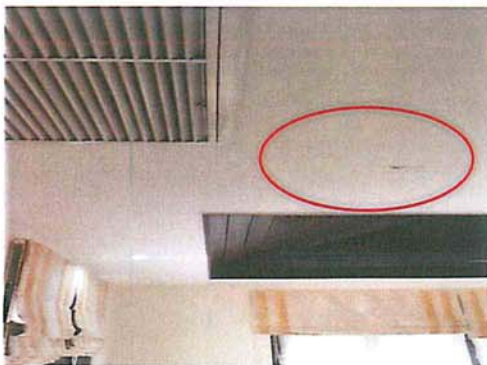
รอยร้าว ผนัง

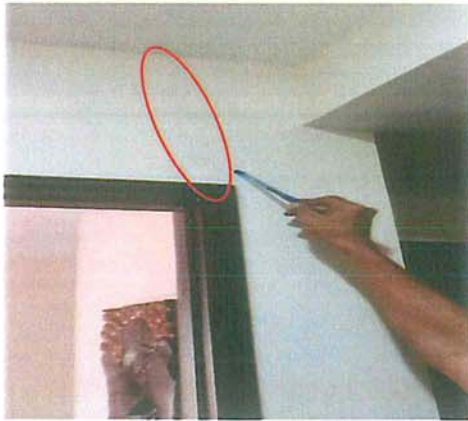
รอยร้าว ผนัง

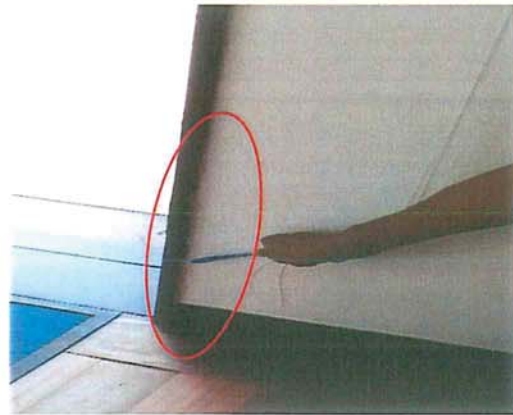
รอยร้าว ผนัง

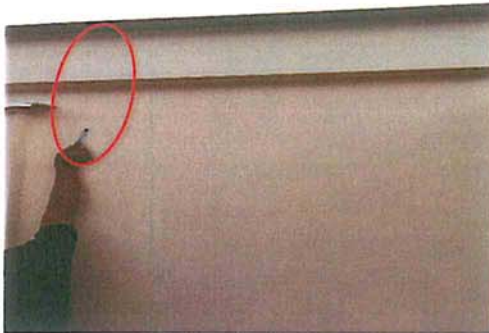
รอยร้าว ผนัง

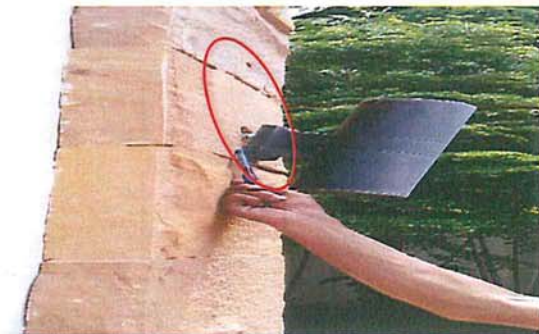
รอยร้าว ผนัง

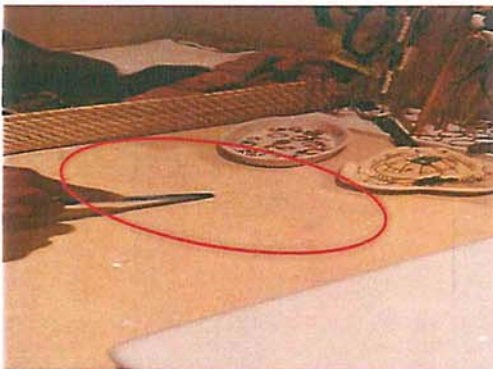
รอยร้าว TOPหิน

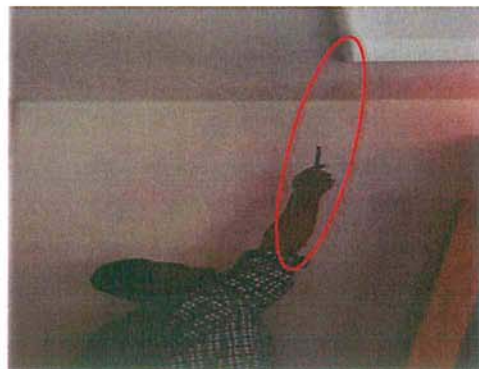
รอยต่อพื้นลามิเนต

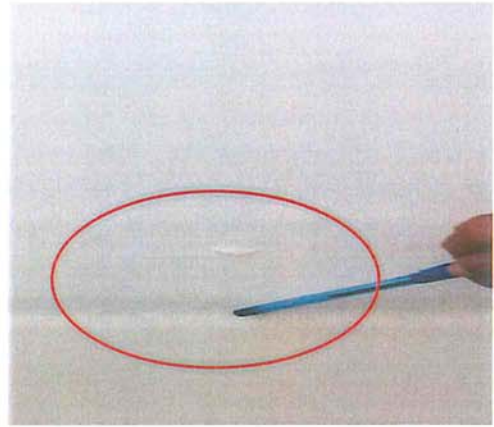
รอยร้าว ผนัง

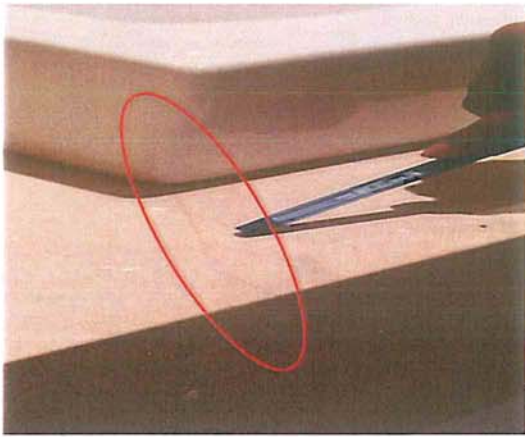
รอยร้าว ผนัง

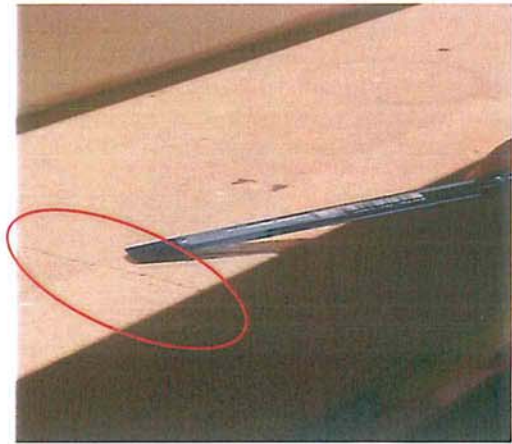
รอยร้าว TOPหิน

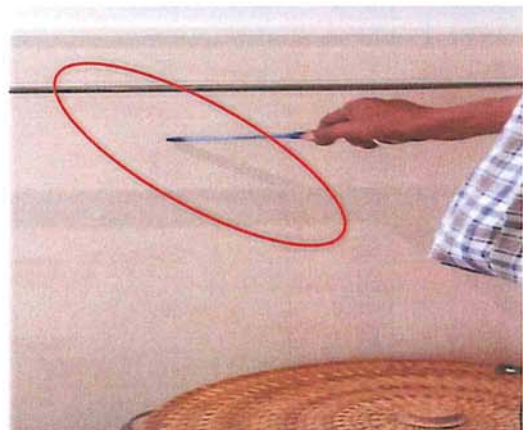
รอยร้าว ผนัง

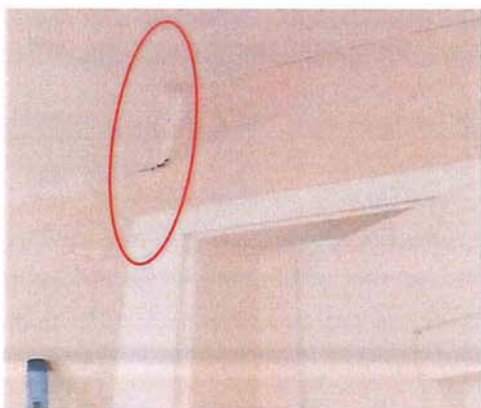
รอยร้าว ผนัง

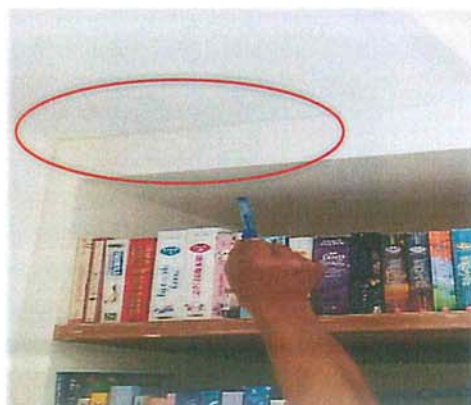
รอยร้าว ผนัง

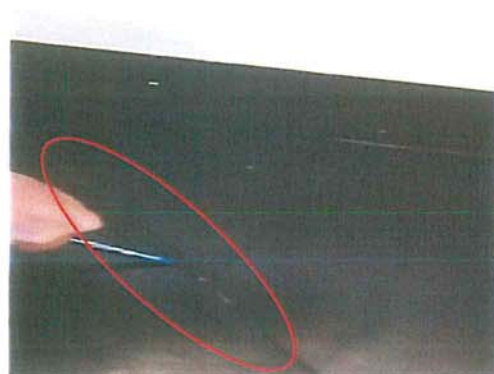
รอยต่อพื้นลามิเนต

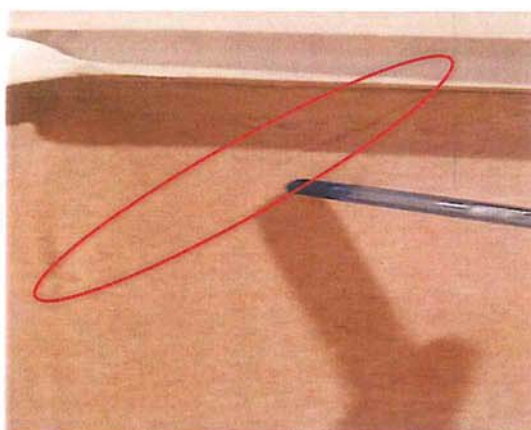
รอยต่อพื้นลามิเนต

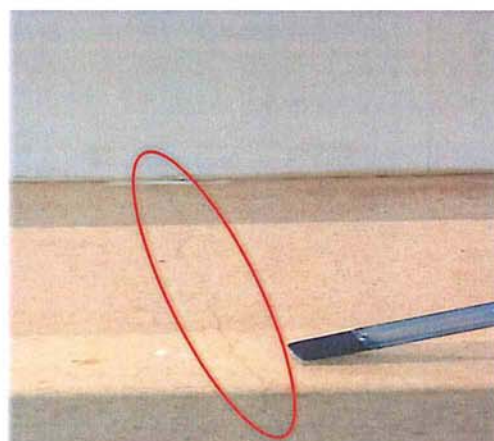
รอยร้าว TOPหิน

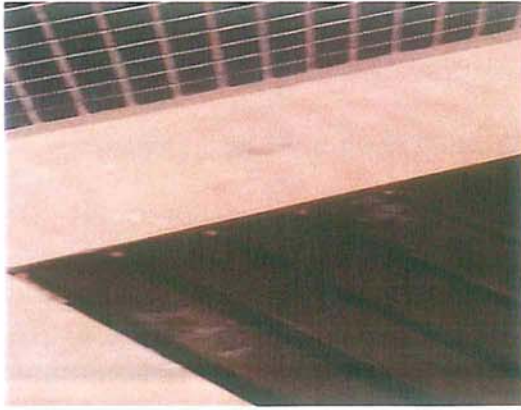
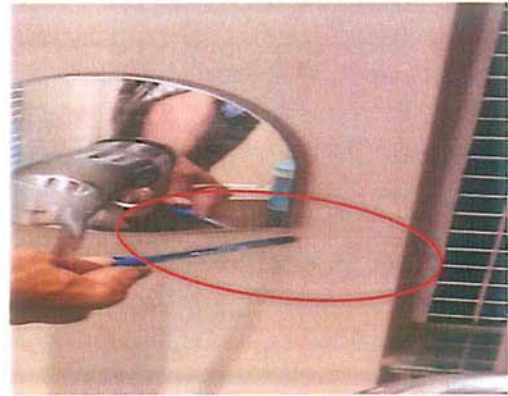
รอยร้าว TOPหิน

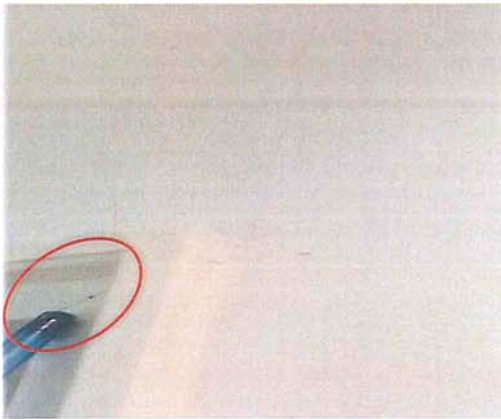
รอยร้าว ผนัง

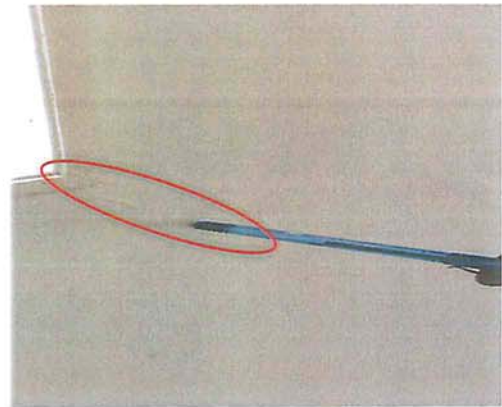
รอยร้าว ผนัง

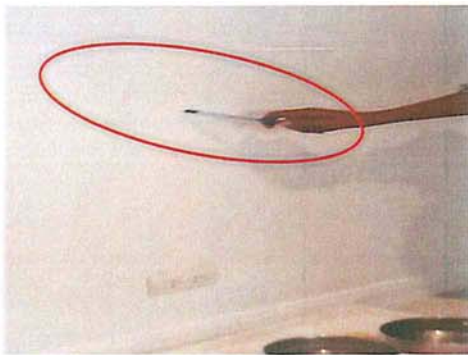
รอยร้าว ผนัง

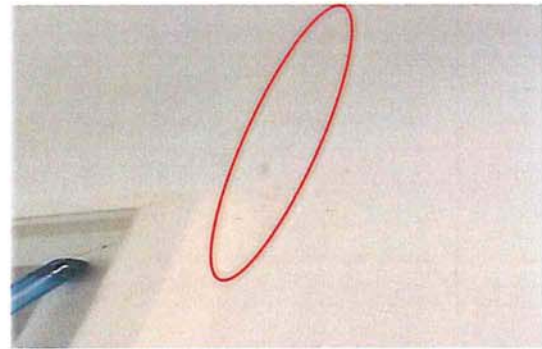
รอยร้าว ผนัง

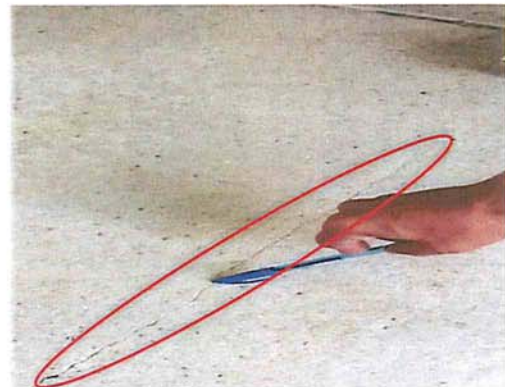
รอยร้าว พื้น

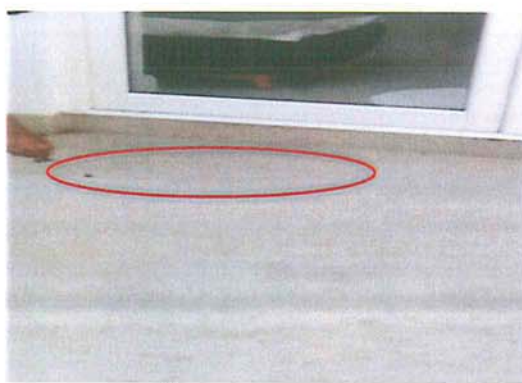
รอยร้าว พื้น

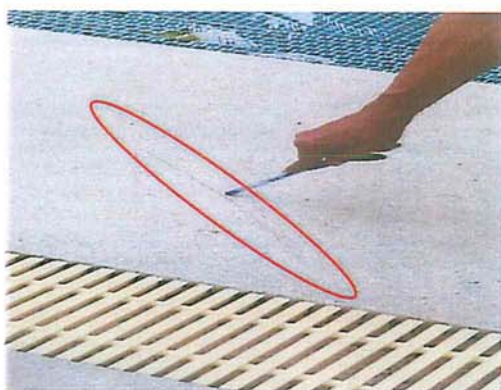
รอยร้าว พื้น

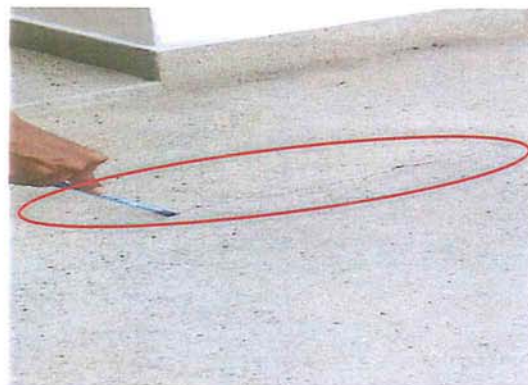
รอยร้าว พื้น

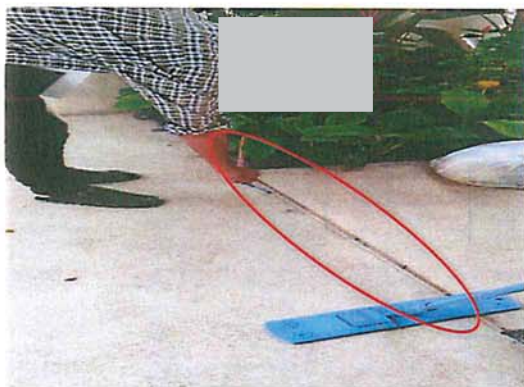
รอยร้าว พื้น
