5. ผลการดำเนินการตามมาตรการป้องกันและแก้ไขผลกระทบสิ่งแวดล้อม
ตารางที่ 2 เปรียบเทียบมาตรการป้องกันและแก้ไขผลกระทบสิ่งแวดล้อมที่กำหนดไว้ในรายงานการวิเคราะห์ผลกระทบสิ่งแวดล้อม
โครงการ U KHAOYAI HOTEL(ชื่อเดิม โรงแรม Magnolias4) ระยะเปิดดำเนินการ

แบบ ตต.3

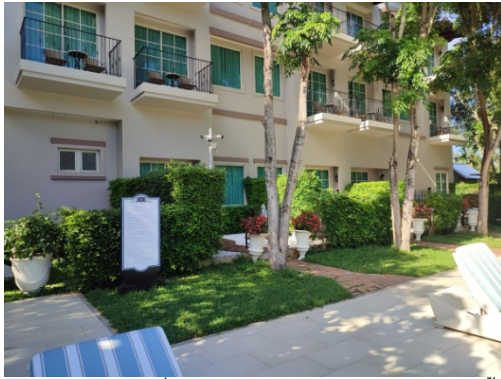
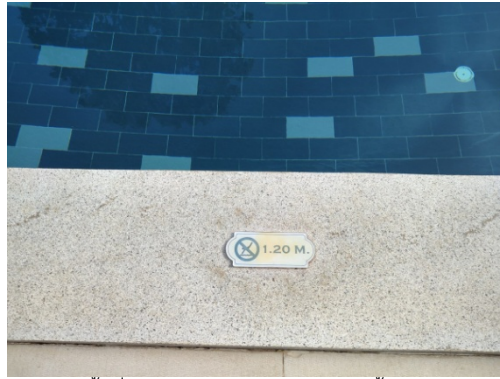
ภาพที่ 3-12 ป้ายกฎระเบียบการใช้สระว่ายน้ำ ป้ายระวังพื้นลื่น และ ป้ายความลึกสระว่ายน้ำ

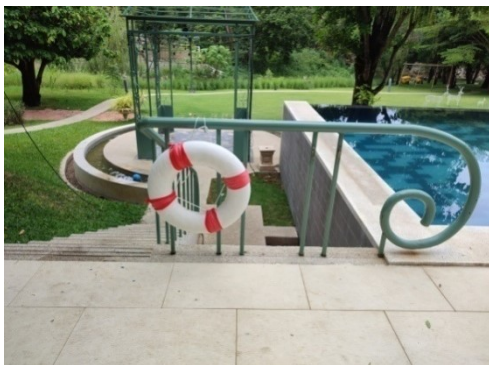
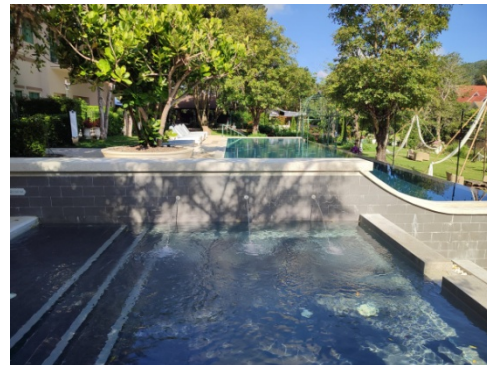
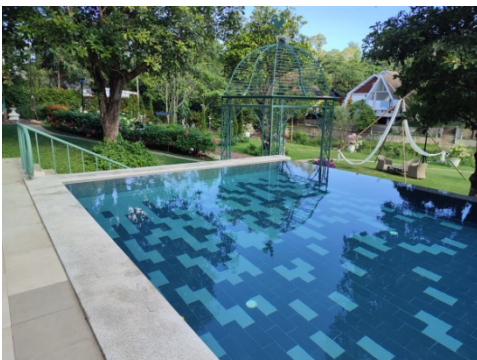
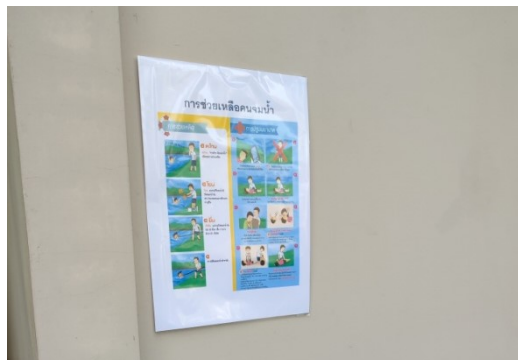
ภาพที่ 3-13 สระว่ายน้ำอุปกรณ์ช่วยชีวิต ทางเดิน และป้ายวิธีการช่วยชีวิตคนจมน้ำ

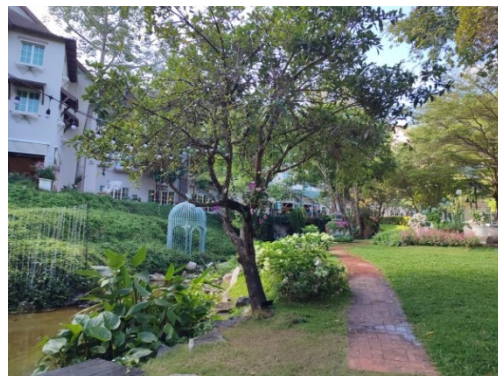
ภาพที่ 3-14 อนุรักษ์ไม้ยืนต้นขนาดใหญ่ไว้ในโครงการ

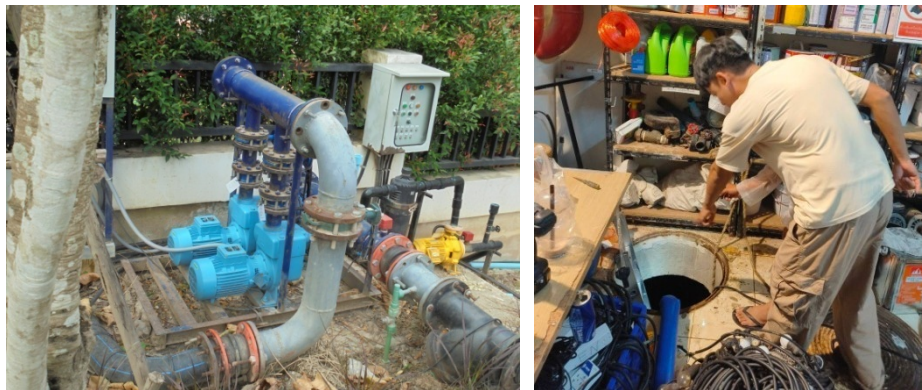
ภาพที่ 3-16 ระบบผลิตน้ำประปาของโครงการ

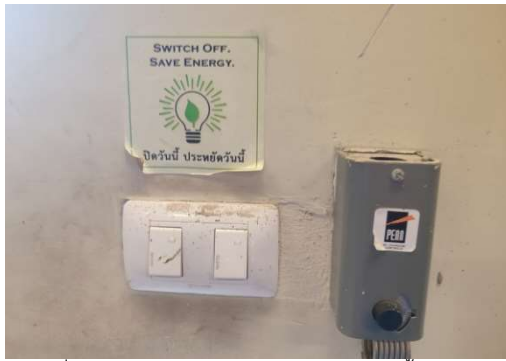
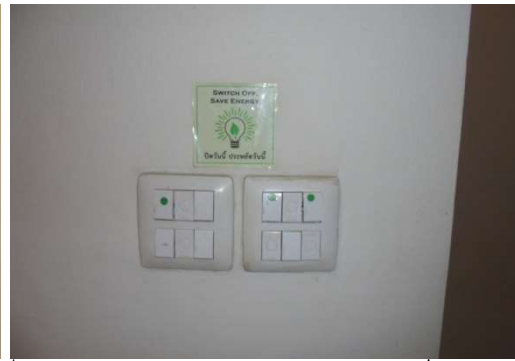
ภาพที่ 3-19 ป้ายรณรงค์ให้ประหยัดพลังงาน ตั้งอุณหภูมิเครื่องปรับอากาศ 25-26 องศาเซลเซียส ปิดไฟดวงที่ไม่ใช้งาน

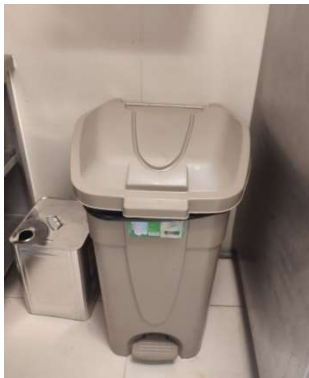
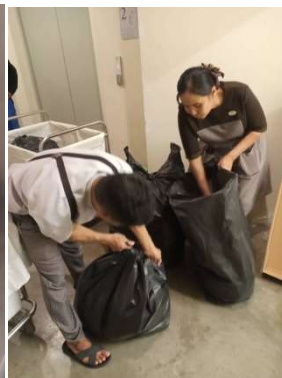
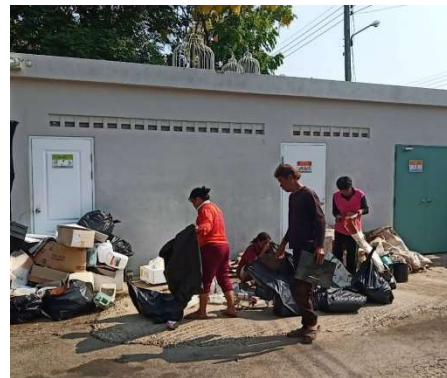
ภาพที่ 3-20 ถึงขยะภายในโครงการและการคัดแยกมูลฝอยของแม่บ้านและคัดแยกขายให้กับผู้รับซื้อของเก่า

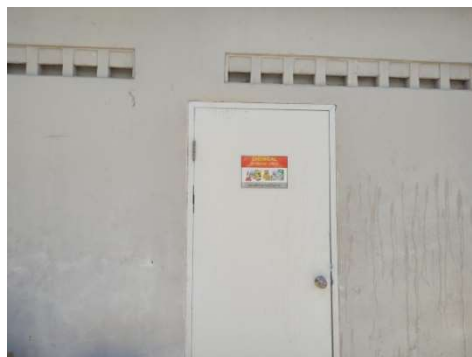
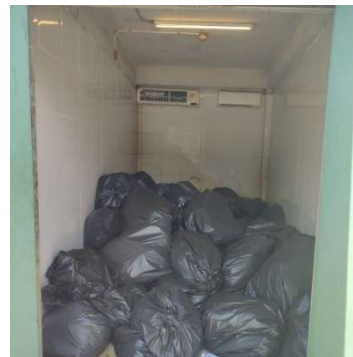
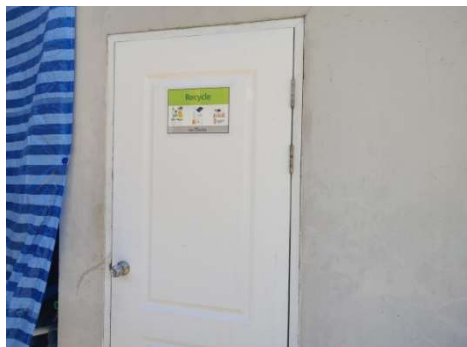
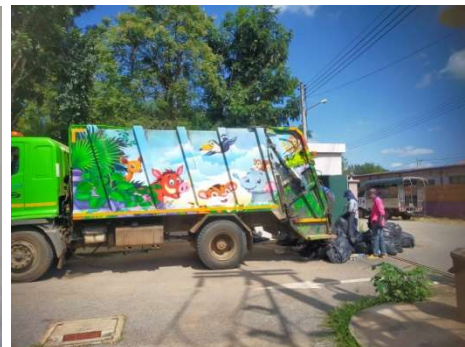
ภาพที่ 3-21 ภายห้องพักมูลฝอยรวมของโครงการ และล้างทำความสะอาดอย่างสม่ำเสมอหลังทำการเก็บขนมูลฝอยแล้วและการเข้ามาจัดเก็บ
ของรถเก็บขนมูลฝอย

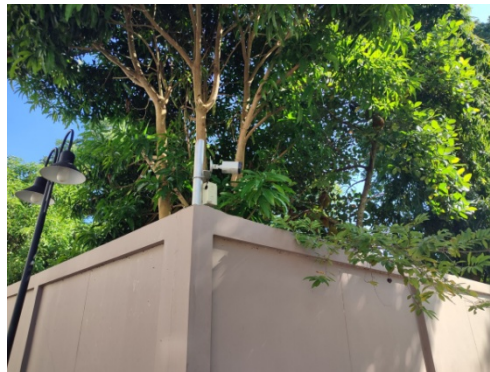
ภาพที่ 3-24 กล้องวงจรปิด

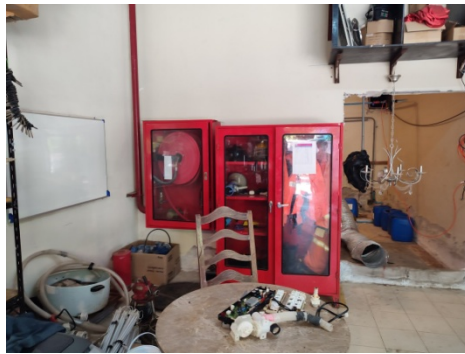
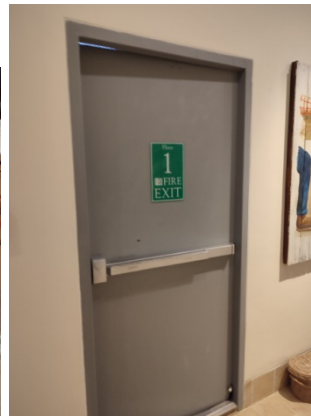
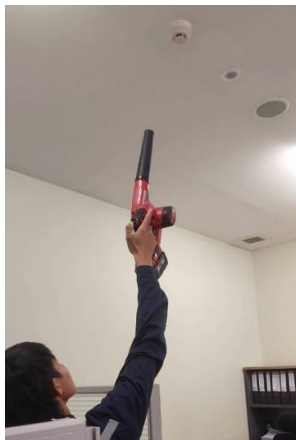
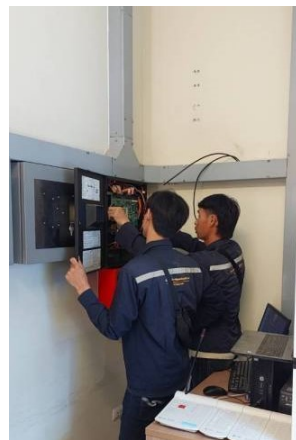
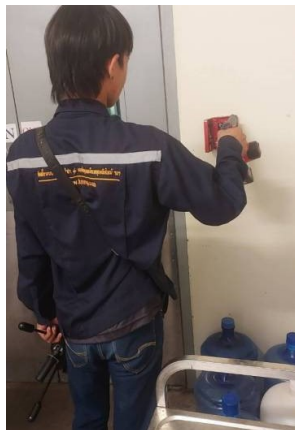
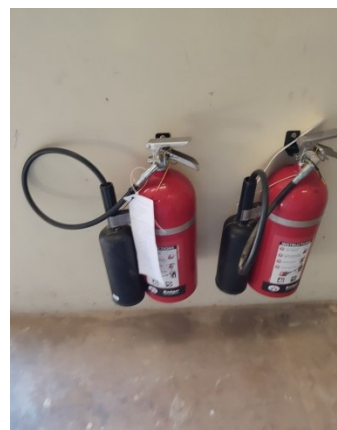
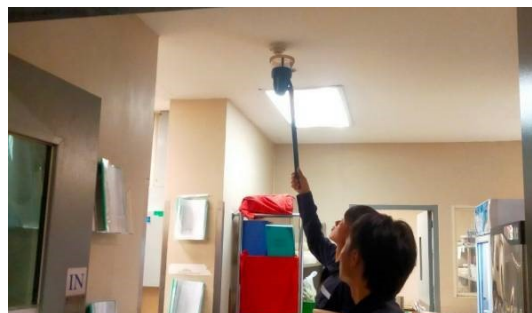
ภาพที่ 3-26 ตรวจสอบระบบป้องกันและเตือนอัคคีภัย พร้อมใช้งาน

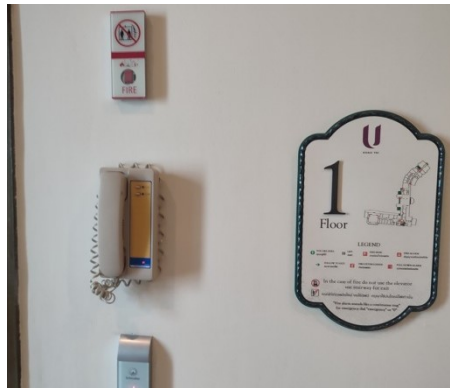
ภาพที่ 3-27 ป้ายแบบแปลนตำแหน่งติดตั้งอุปกรณ์ดับเพลิง และโทรศัพท์ฉุกเฉินน้ำลิฟต์

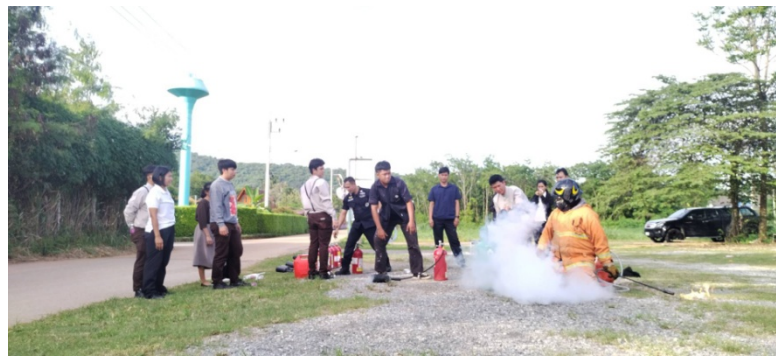
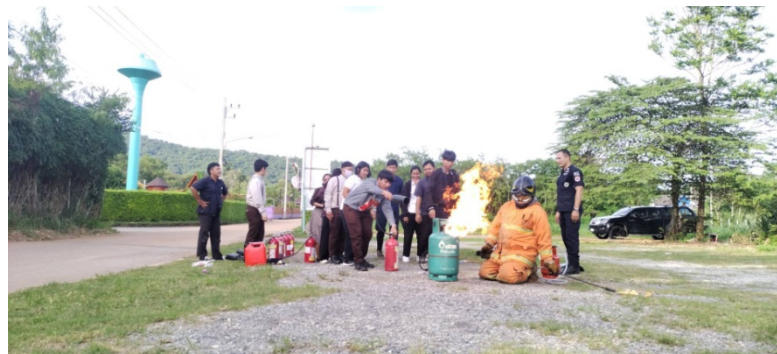
ภาพที่ 3-28 ซ้อมอพยพหนีไฟและซ้อมดับเพลิง ประจำปี 2567

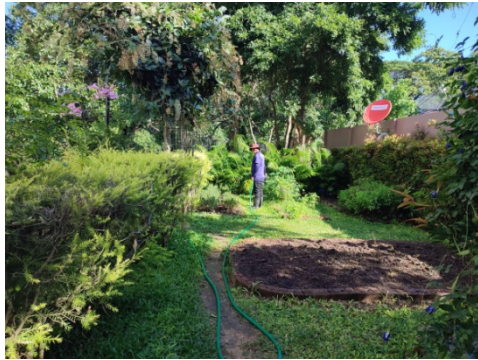
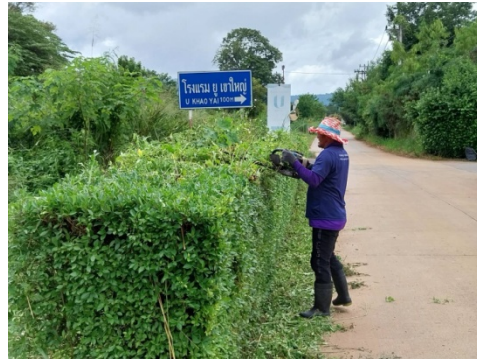
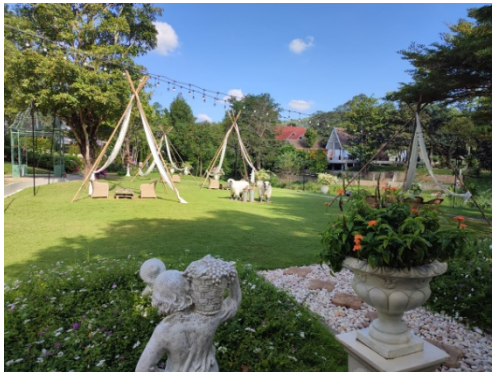
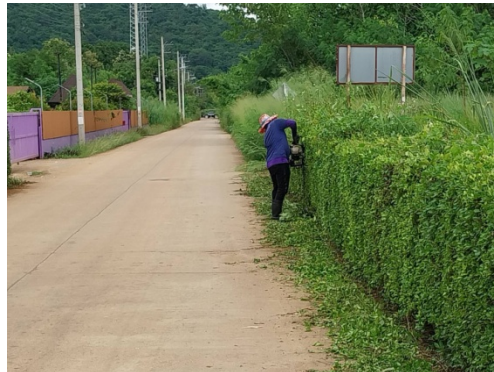
ภาพที่ 3-30 คูแฉ่งพื้นที่สีเขียวไว้แล้วเป็นอย่างดี

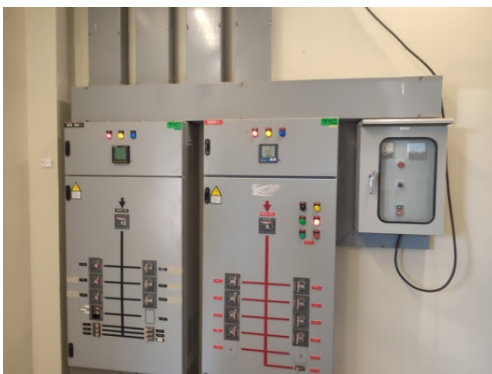
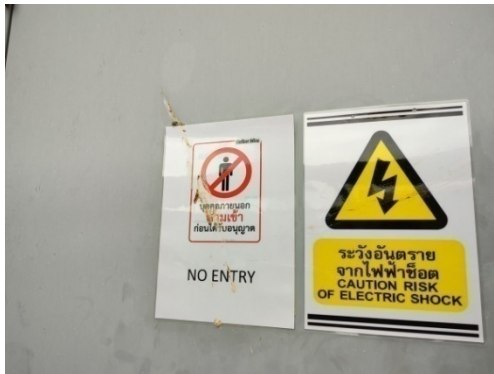
ภาพที่ 3-31 ห้องไฟฟ้าประจำอาคาร และป้ายเตือนหน้าห้องให้ระวังอันตรายจากไฟฟ้าช็อต

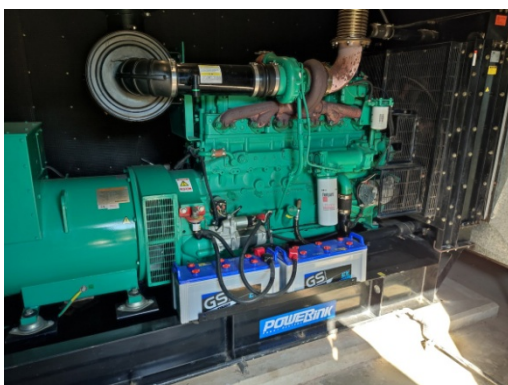
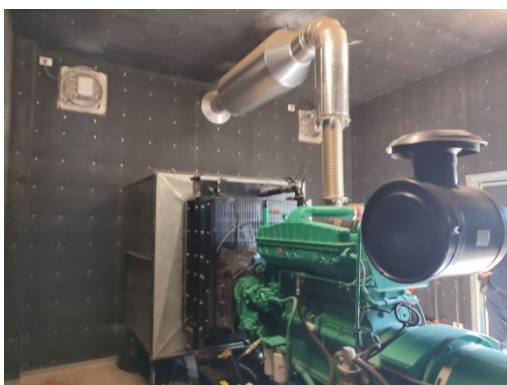
ภาพที่ 3-32 เครื่องกำเนิดไฟฟ้าฉุกเฉิน มีฉนวนกันเสียงดังอยู่ภายในห้อง

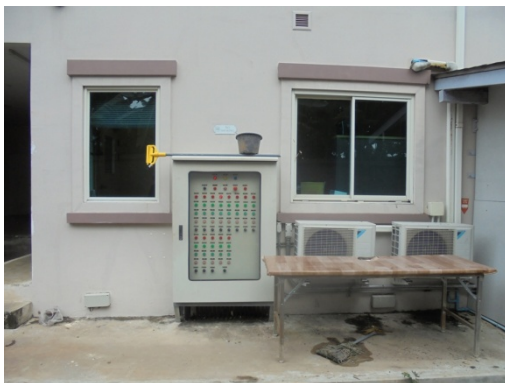
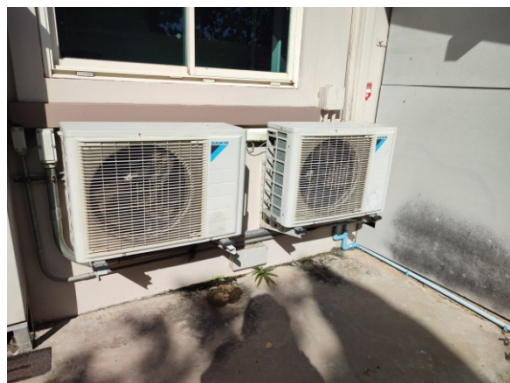
ภาพที่ 3-35 เครื่องปรับอากาศ แบบ Split Type ประหยัดพลังงาน

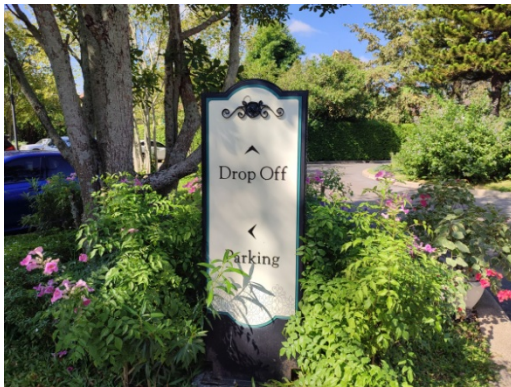
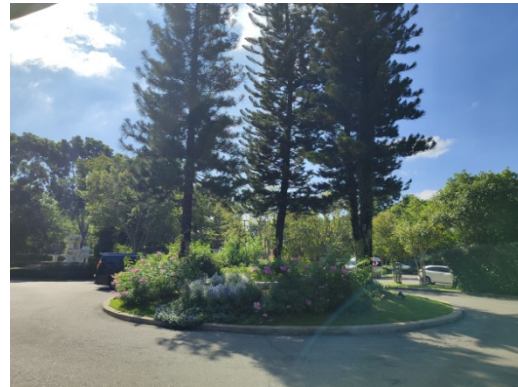
ภาพที่ 3-38 ป้ายจราจรบริเวณที่จอดรถยนต์ และวงเวียนจราจร

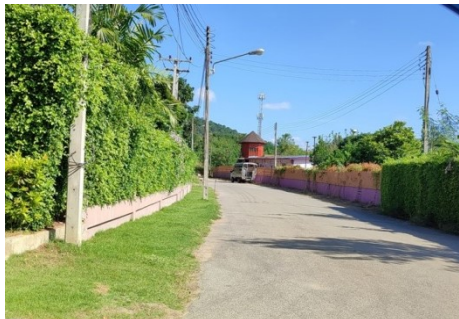
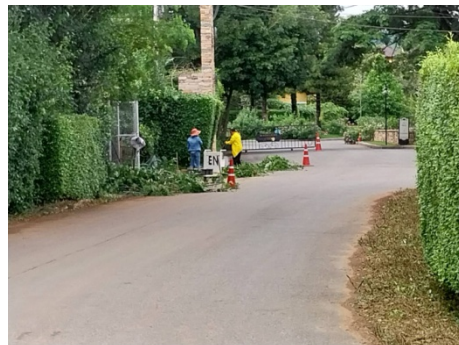
ภาพที่ 3-42 สภาพถนนการจราจร มีสภาพดี ไม่เสียหาย

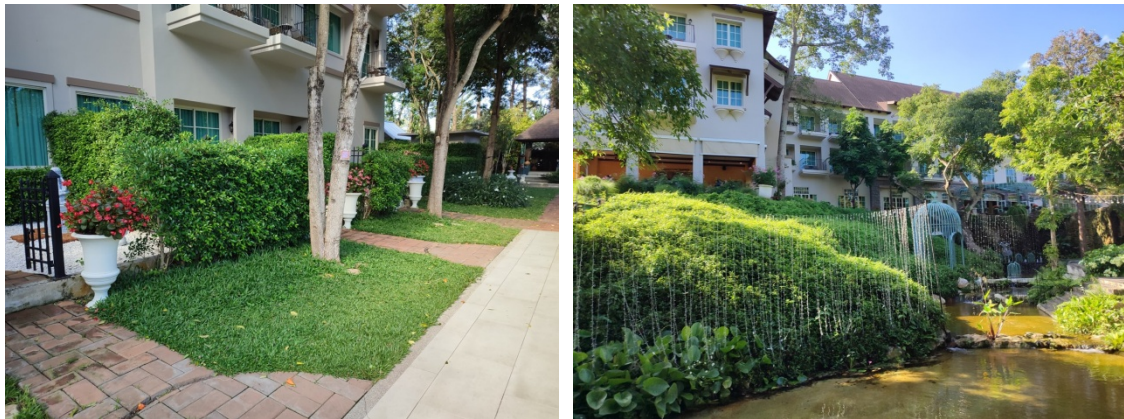
ภาพที่ 3-44 ภูมิสถาปัตย์อาคาร ใช้สีอ่อนให้กลมกลืนกับสภาพธรรมชาติโดยรอบ

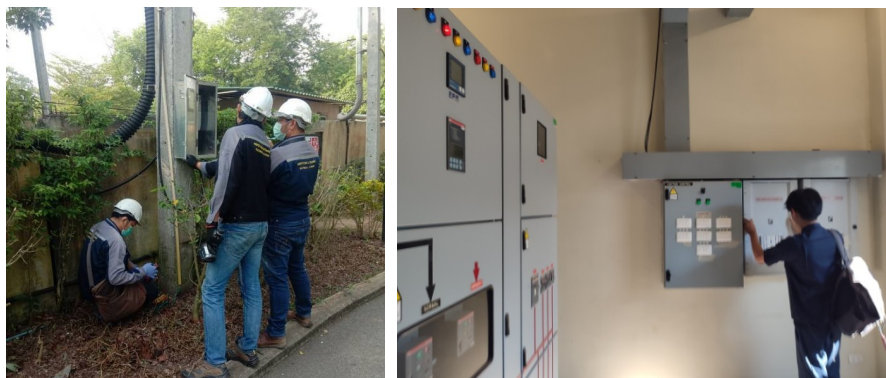
ตรวจสอบระบบไฟฟ้า ใช้งานได้ปกติ
