ผลการดำเนินการตามมาตรการป้องกันและแก้ไขผลกระทบสิ่งแวดล้อม
และมาตรการตรวจสอบผลกระทบสิ่งแวดล้อม

ผลการดำเนินการตามมาตรการป้องกันและแก้ไขผลกระทบสิ่งแวดล้อมของโครงการ โรงแรม มารีน่า เฮาส์ มวยไทย ในระยะดำเนินการ แสดงดังตารางที่ 2.1
ตารางที่ 2.1 ผลการปฏิบัติตามมาตรการป้องกัน และแก้ไขผลกระทบสิ่งแวดล้อมของ โครงการ โรงแรม มารีน่า เฮาส์ มวยไทย

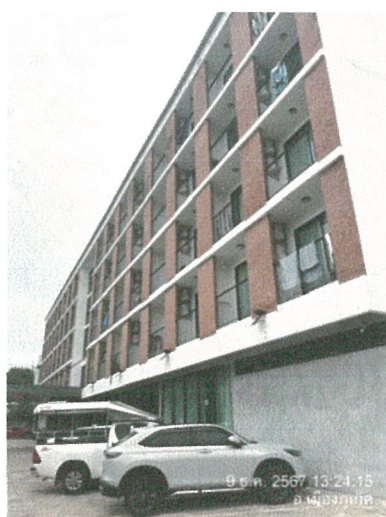
รูปภาพที่ 2.2 สีของตัวอาคาร

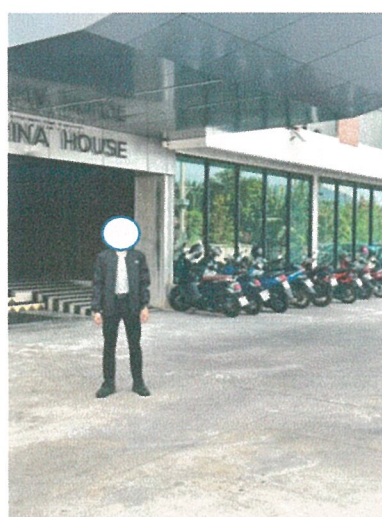
รูปภาพที่ 2.3 เจ้าหน้าที่รักษาความปลอดภัย

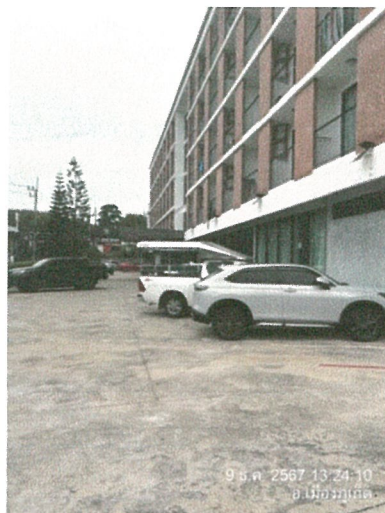
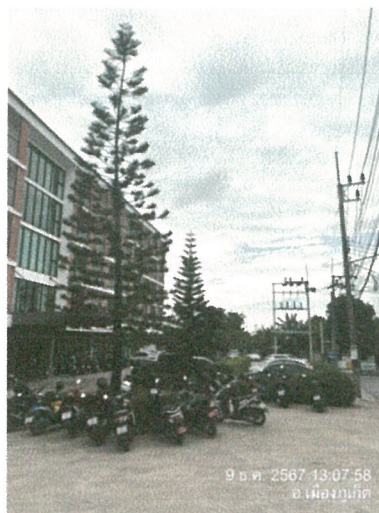
รูปภาพที่ 2.4 พื้นที่สำหรับจอดรถภายในโครงการ

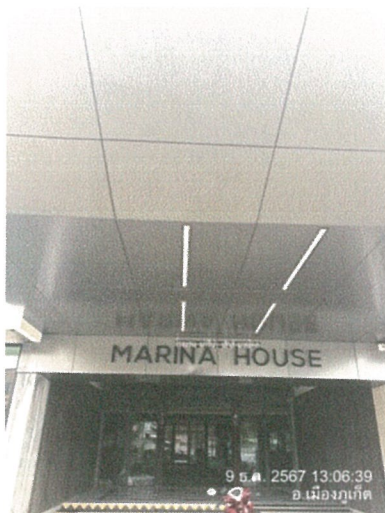
รูปภาพที่ 2.5 ป้ายชื่อโครงการ

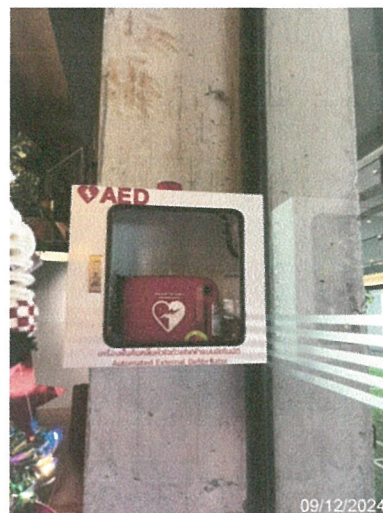
รูปภาพที่ 2.6 กล่องปฐมพยาบาล

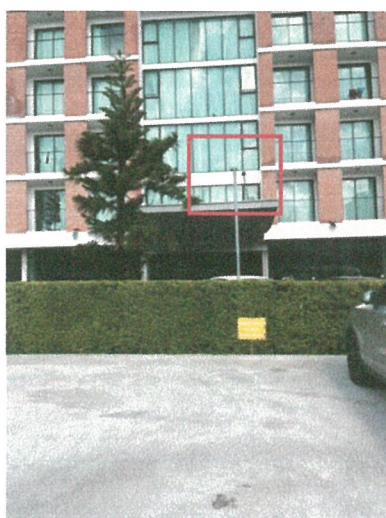
รูปภาพที่ 2.7 กล้องวงจรปิดบริเวณด้านหน้าโครงการ

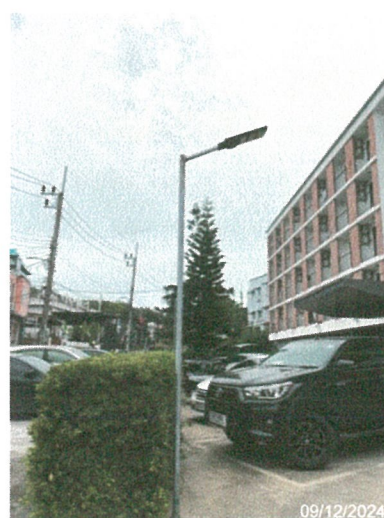
รูปภาพที่ 2.8 ไฟฟ้าส่องสว่างบริเวณทางเข้า-ออกโครงการ

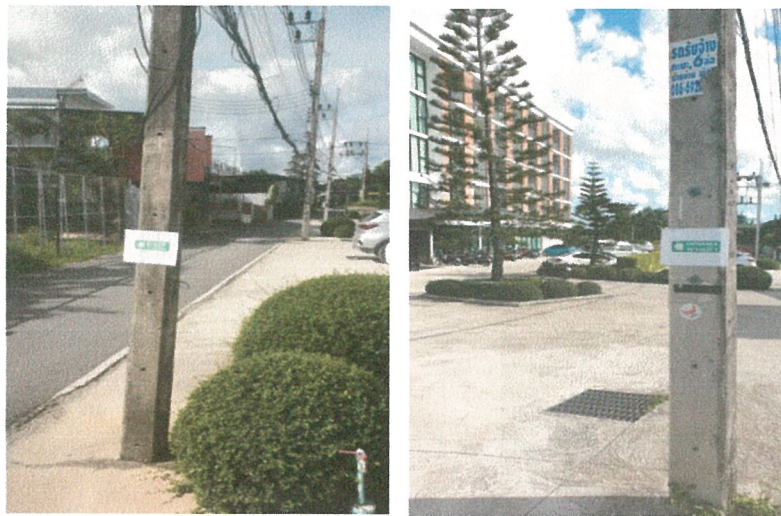
รูปภาพที่ 2.9 ป้ายแสดงทิศทางการเดินรถเข้า-ออกโครงการ

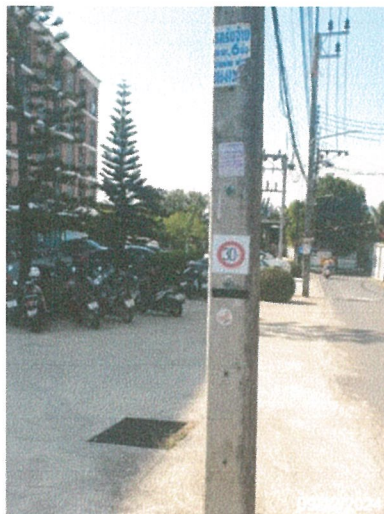
รูปภาพที่ 2.10 ป้ายจำกัดความเร็ว 30 กิโลเมตร/ชั่วโมง

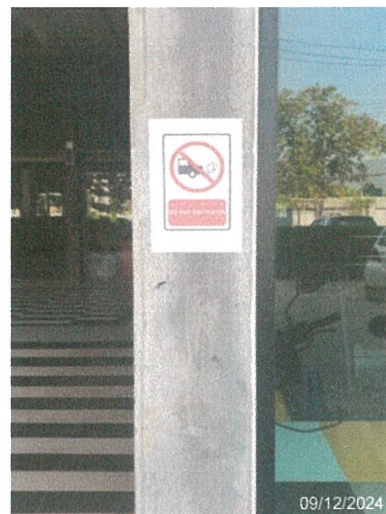
รูปภาพที่ 2.11 ป้ายดับเครื่องยนต์

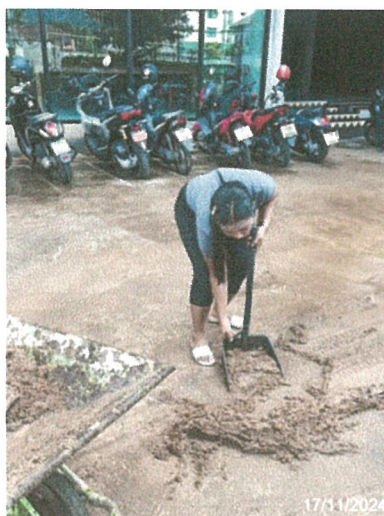
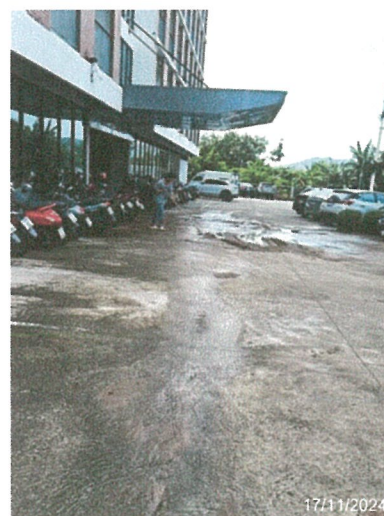
รูปภาพที่ 2.12 การล้างทำความสะอาดพื้นถนน

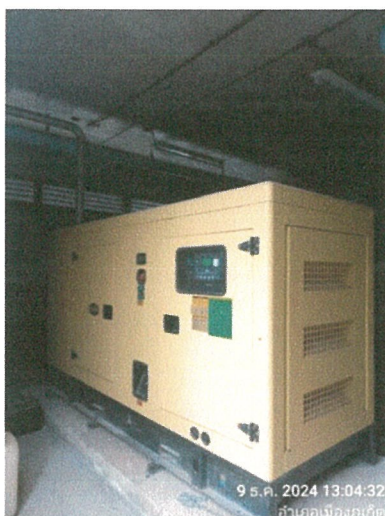
รูปภาพที่ 2.15 เครื่องกำเนิดไฟฟ้า

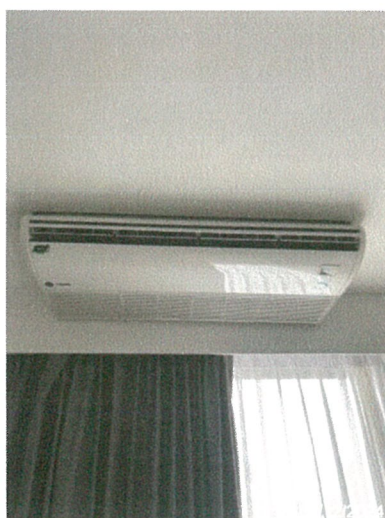
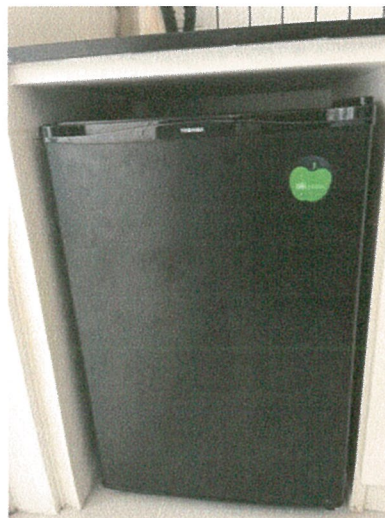
รูปภาพที่ 2.17 อุปกรณ์ไฟฟ้าประหยัดพลังงาน

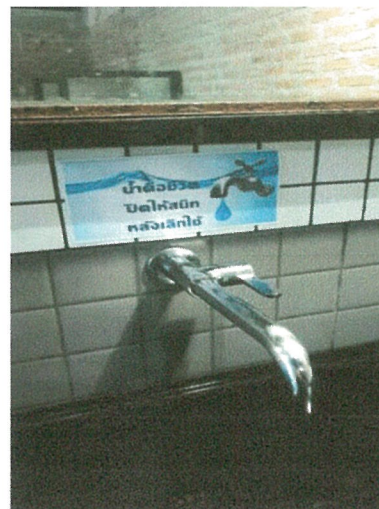
รูปภาพที่ 2.20 ป้ายรณรงค์ประหยัดน้ำ

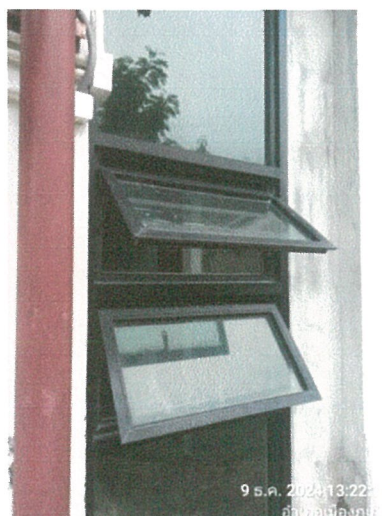
รูปภาพที่ 2.21 ช่องเปิดระบายอากาศ

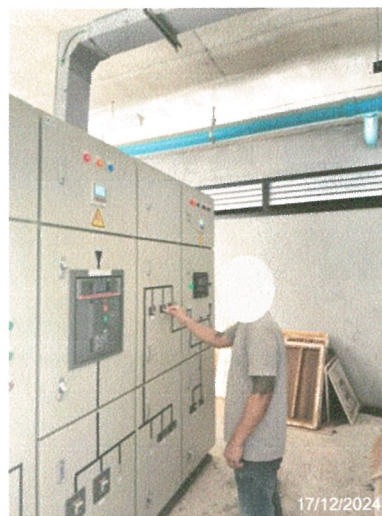
รูปภาพที่ 2.23 การตรวจสอบการทำงานของระบบไฟฟ้า

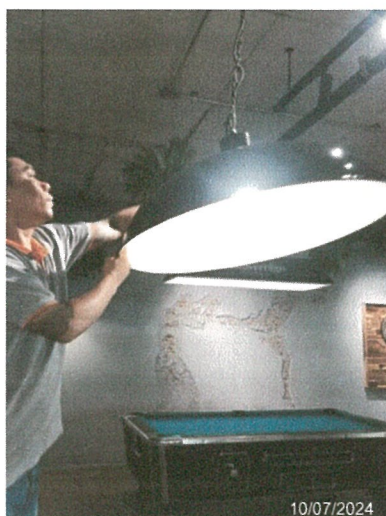
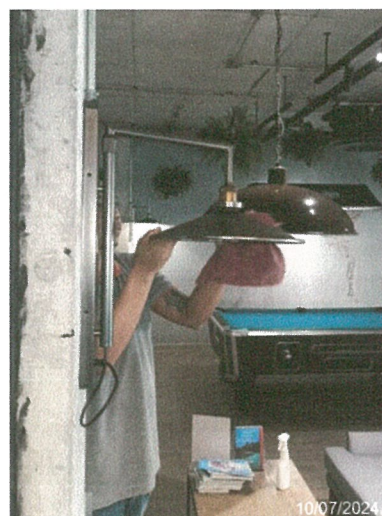
รูปภาพที่ 2.24 ทำความสะอาดไฟฟ้าส่องสว่าง

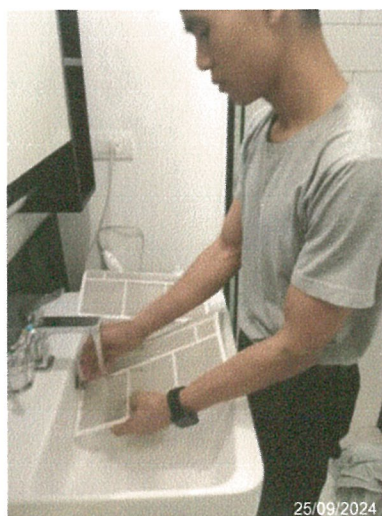
รูปภาพที่ 2.25 ล้างทำความสะอาดแผ่นกรองอากาศ

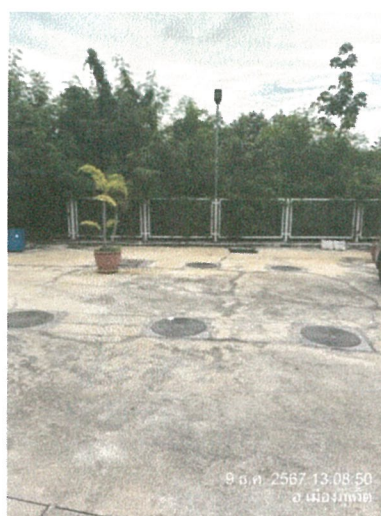
รูปภาพที่ 2.27 ระบบบำบัดน้ำเสีย

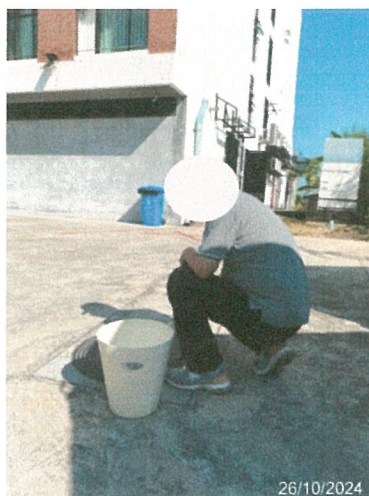
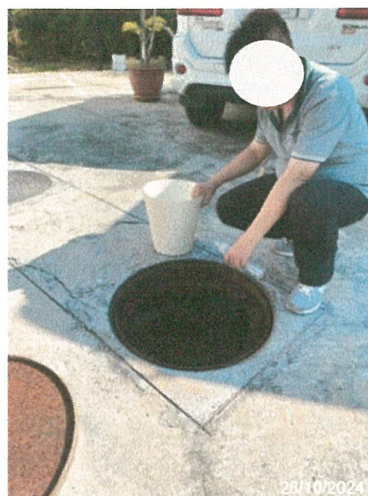
รูปภาพที่ 2.31 การตรวจสอบระบบบำบัดน้ำเสีย

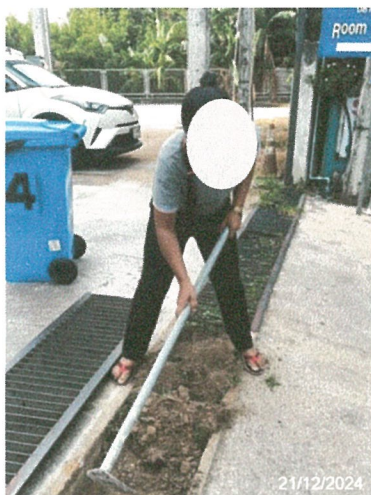
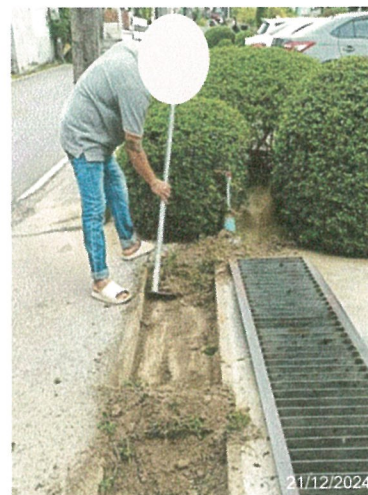
รูปภาพที่ 2.32 การขุดลอกตะกอน

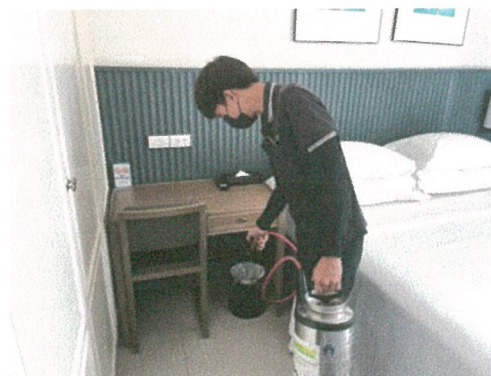
รูปภาพที่ 2.33 การฉีดพ่นแมลง

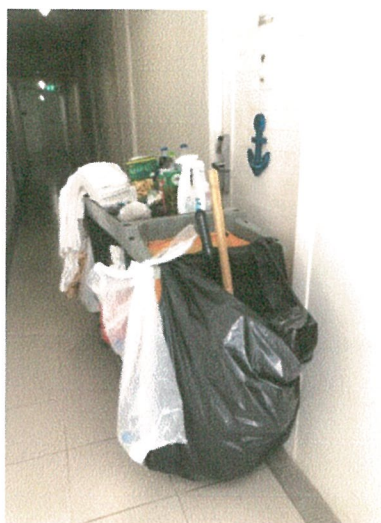
รูปภาพที่ 2.34 รถเก็บขยะจากห้องพัก

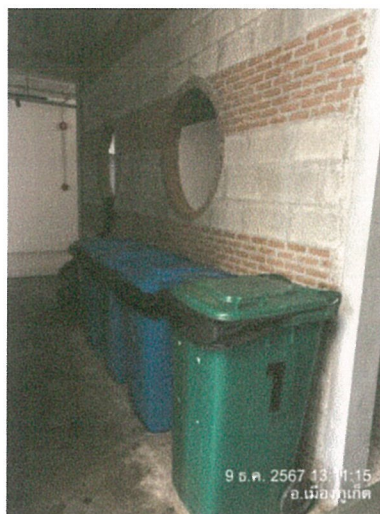
รูปภาพที่ 2.35 ถังขยะแบบแยกประเภท

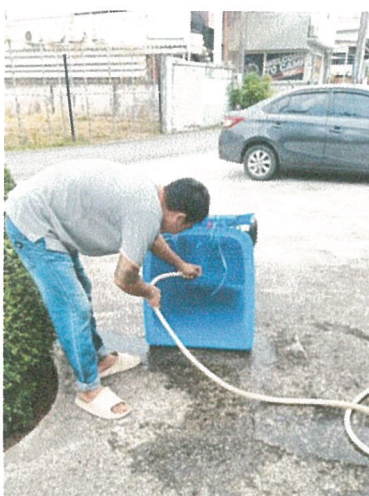
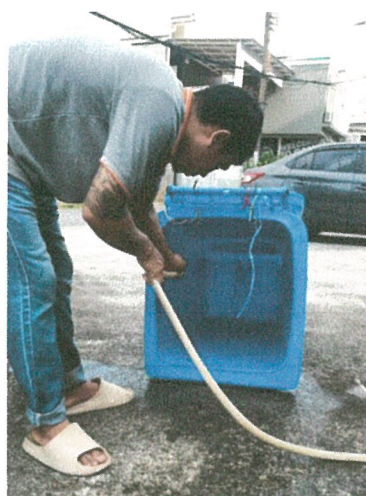
รูปภาพที่ 2.36 การล้างทำความสะอาดถังรองรับมูลฝอย

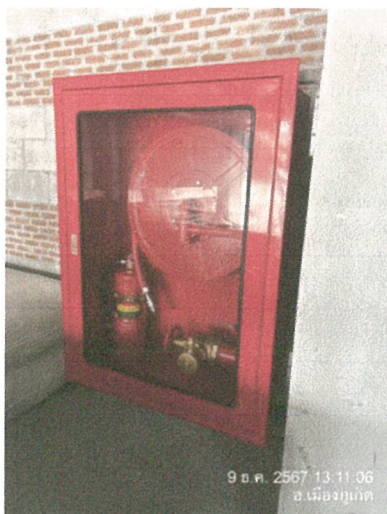
ตู้อุปกรณ์ดับเพลิง

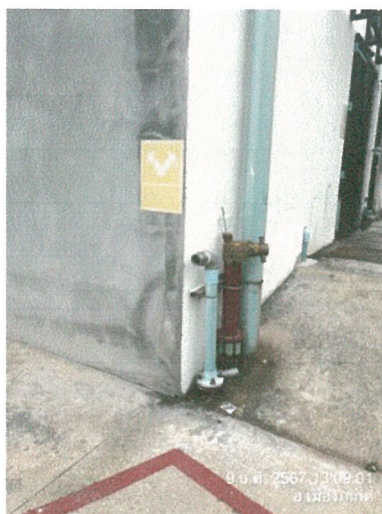
หัวรับน้ำดับเพลิง

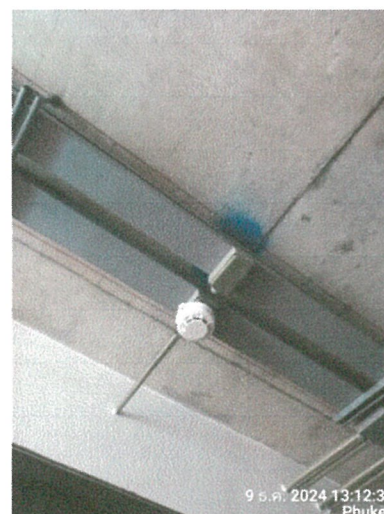
อุปกรณ์ตรวจจับควัน

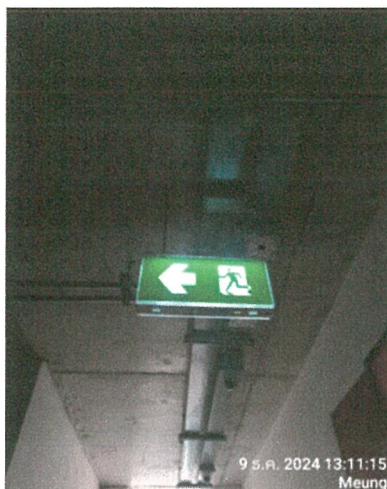
ทางออกฉุกเฉิน

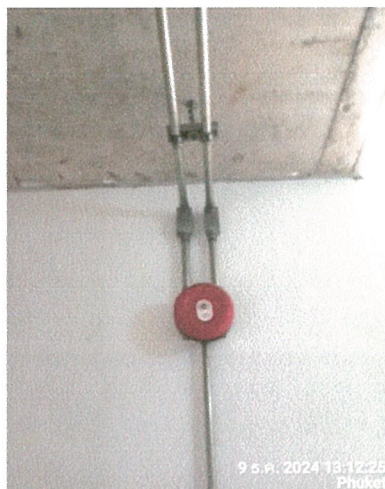
กริ่งสัญญาณเตือนภัย

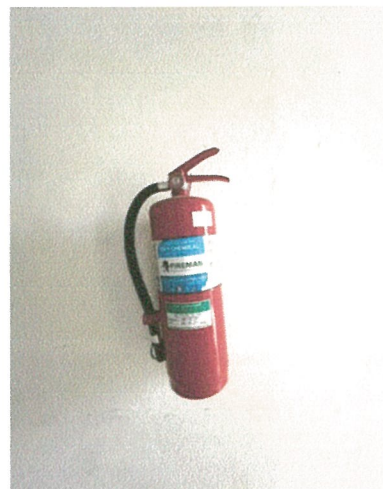
ถังดับเพลิง

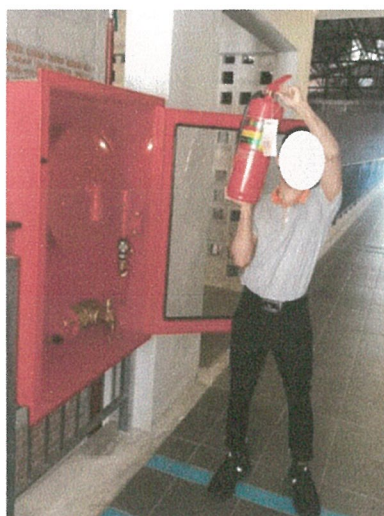
รูปภาพที่ 2.38 การตรวจสอบอุปกรณ์ป้องกันและแจ้งเตือนอัคคีภัย

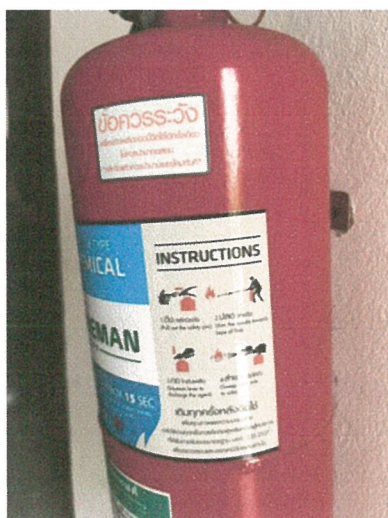
รูปภาพที่ 2.39 ป้ายแนะนำการใช้อุปกรณ์ป้องกันอัคคีภัย

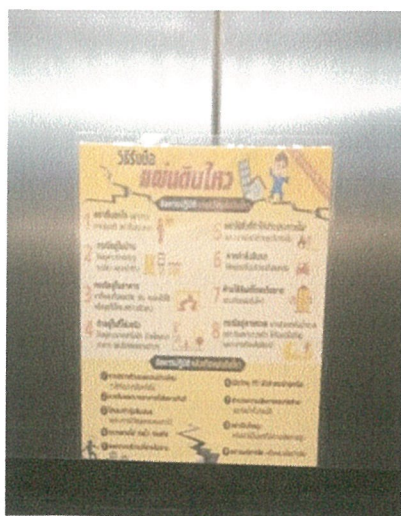
รูปภาพที่ 2.41 ป้ายประชาสัมพันธ์ความรู้การเกิดแผ่นดินไหว

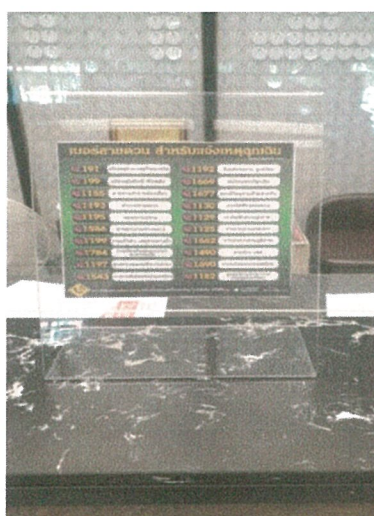
รูปภาพที่ 2.42 เบอร์โทรศัพท์ฉุกเฉิน

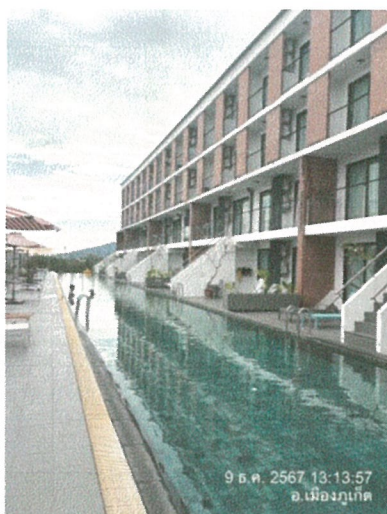
รูปภาพที่ 2.43 สระว่ายน้ำของโครงการ

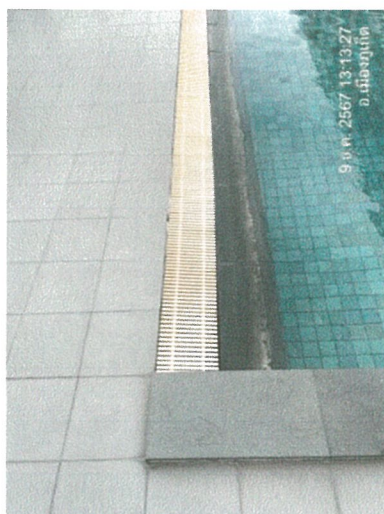
รูปภาพที่ 2.44 รางระบายน้ำ

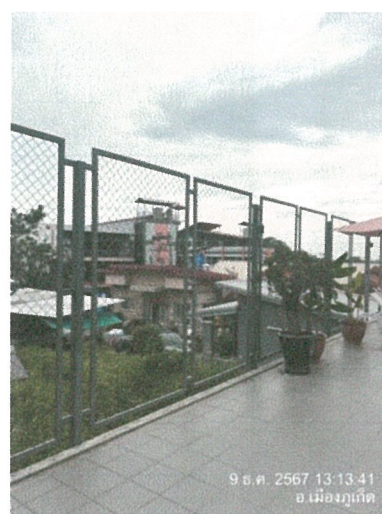
รูปภาพที่ 2.45 ราวกันตกรอบสระว่ายน้ำ

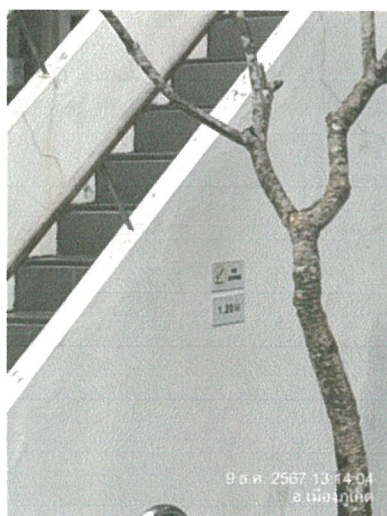
รูปภาพที่ 2.46 ป้ายบอกความลึก

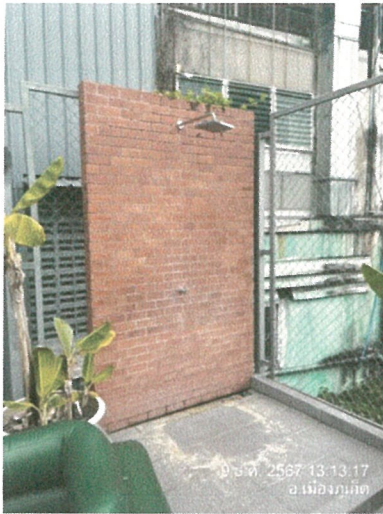
รูปภาพที่ 2.48 พื้นที่สำหรับล้างตัวก่อนลงสระว่ายน้ำ

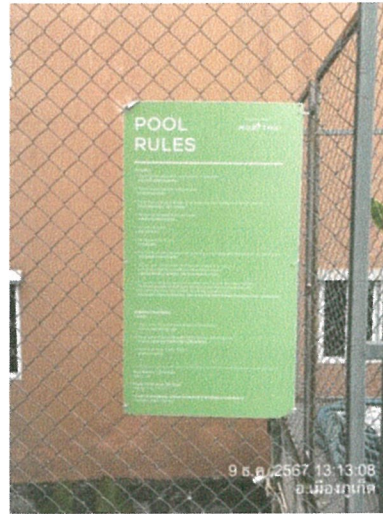
รูปภาพที่ 2.49 ป้ายแสดงข้อปฏิบัติสำหรับผู้มาใช้สระว่ายน้ำ

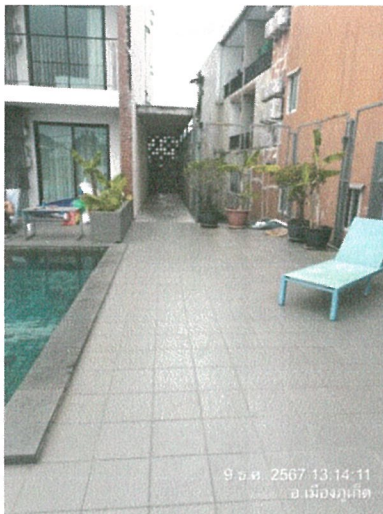
รูปภาพที่ 2.50 ทางเดินรอบสระว่ายน้ำ

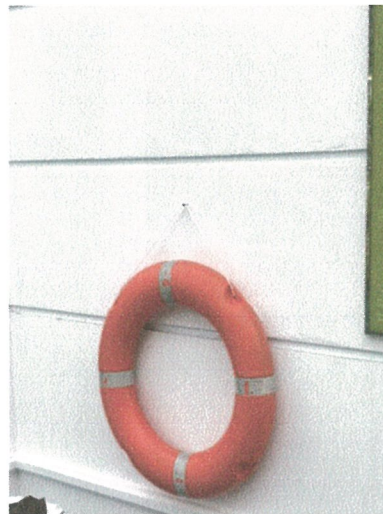
รูปภาพที่ 2.51 ห่วงยางช่วยชีวิต

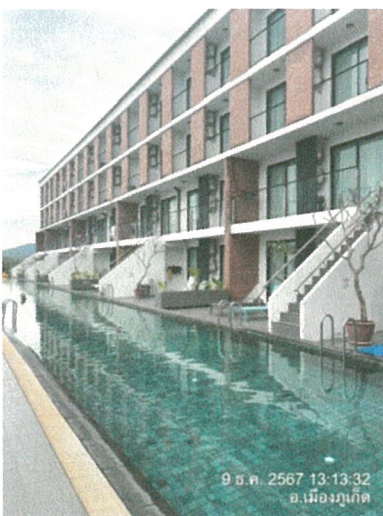
รูปภาพที่ 2.52 ห้องพักด้านที่ติด กับสระว่ายน้ำ

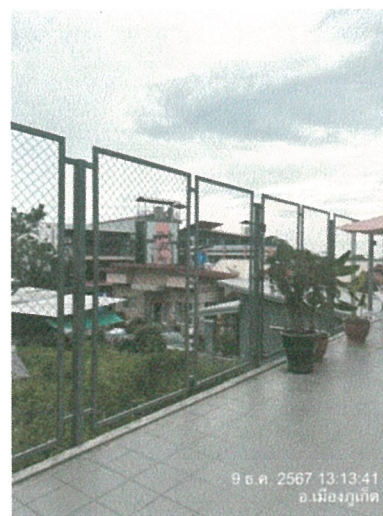
รูปภาพที่ 2.53 ไม้พุ่มและไม้ยืนต้นรอบสระว่ายน้ำ

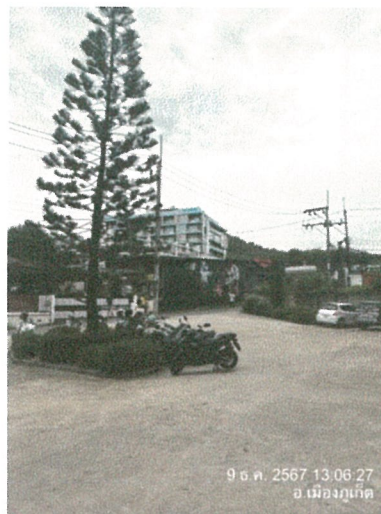
รูปภาพที่ 2.54 ทางเข้า-ออกโครงการ

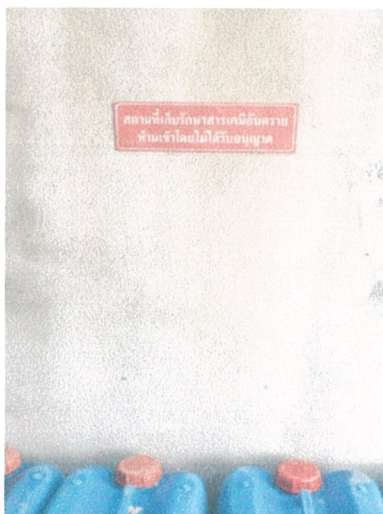
รูปภาพที่ 2.55 ป้ายแสดงสถานที่เก็บสารเคมีอันตราย

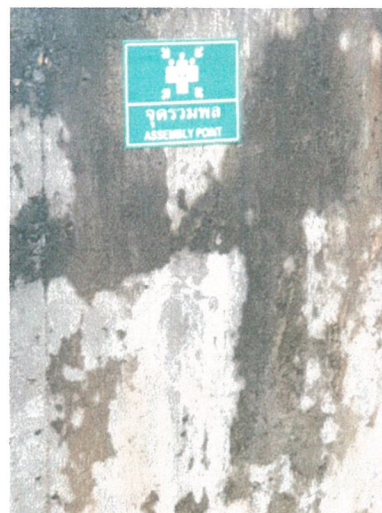
รูปภาพที่ 2.56 จุดรวมพล

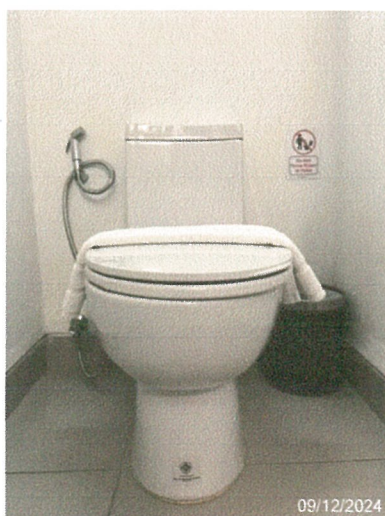
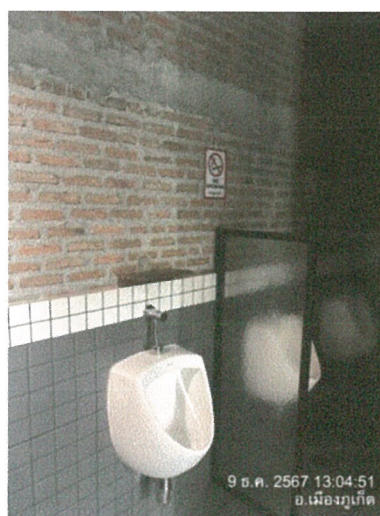
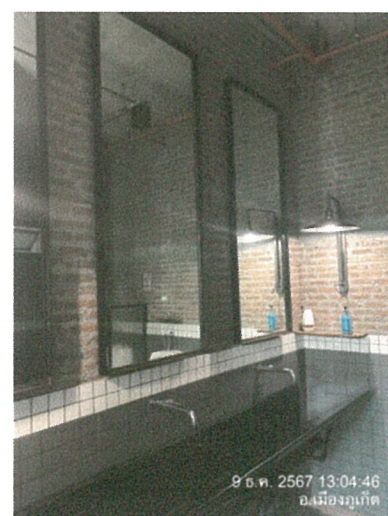
รูปภาพที่ 2.57 สุขภัณฑ์ประหยัดน้ำ
