บทที่ 3

การปฏิบัติตามมาตรการป้องกันและแก้ไขผลกระทบสิ่งแวดล้อม

3.1 ผลการปฏิบัติตามมาตรการป้องกันและแก้ไขผลกระทบสิ่งแวดล้อม

ตารางที่ 3.1-1 สรุปผลการปฏิบัติตามมาตรการป้องกันและแก้ไขผลกระทบสิ่งแวดล้อม โครงการอาคารชุดพักอาศัยฟูลเลอตัน สุขุมวิท

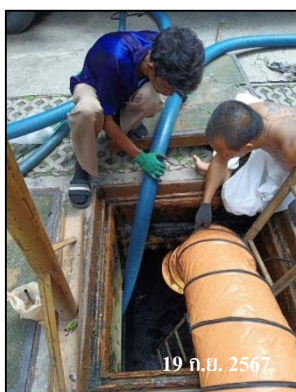
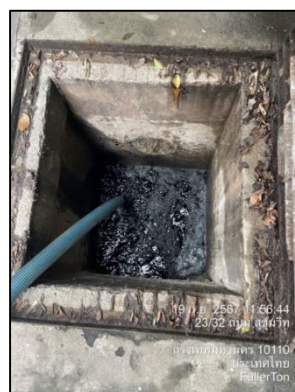
ภาพที่ 6 ระบบบำบัดน้ำเสียของโครงการ

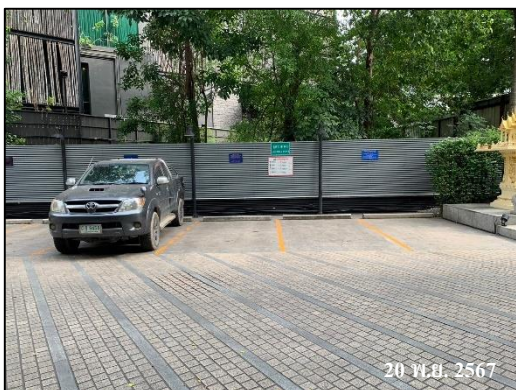
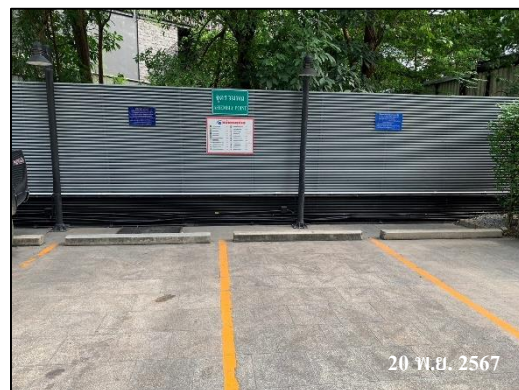
ภาพที่ 9 พื้นที่จอดรถในอาคาร

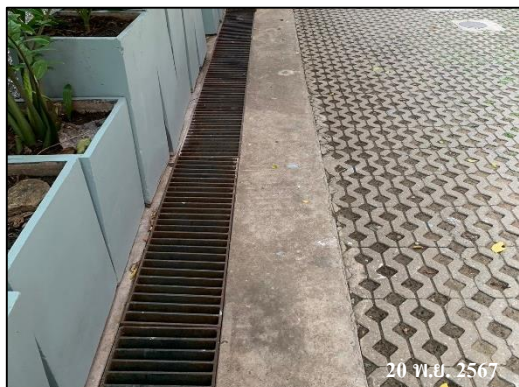
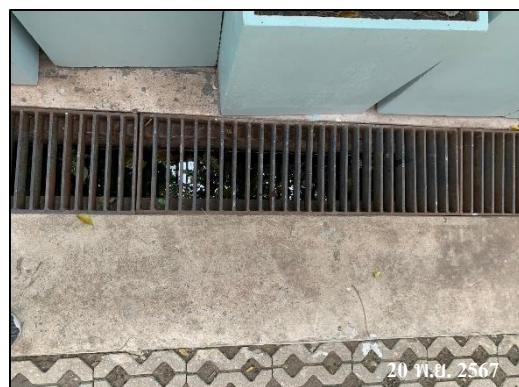
ภาพที่ 13 บ่อพักน้ำของโครงการ

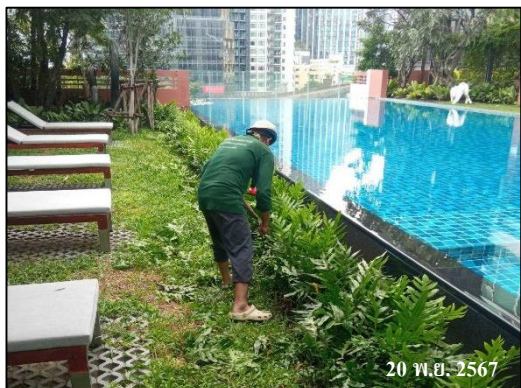
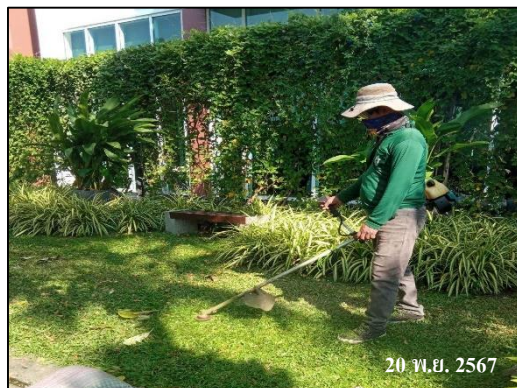
ภาพที่ 15 พื้นที่สีเขียว

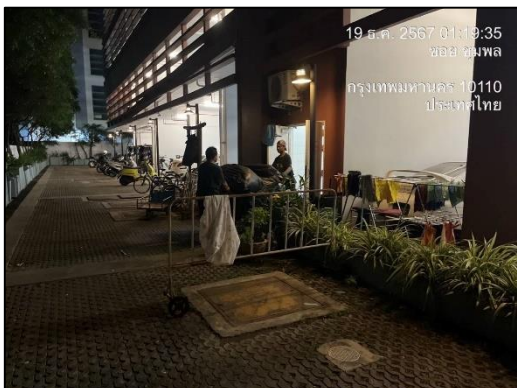
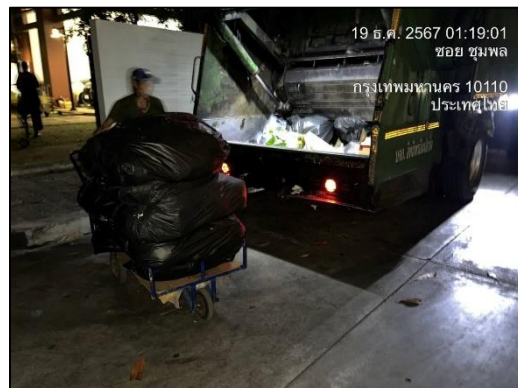
ภาพที่ 18 ห้องพักมูลฝอยรวม

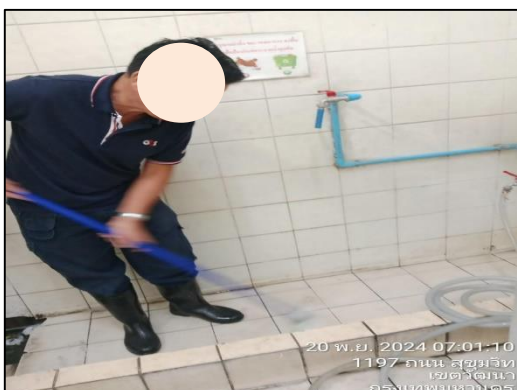
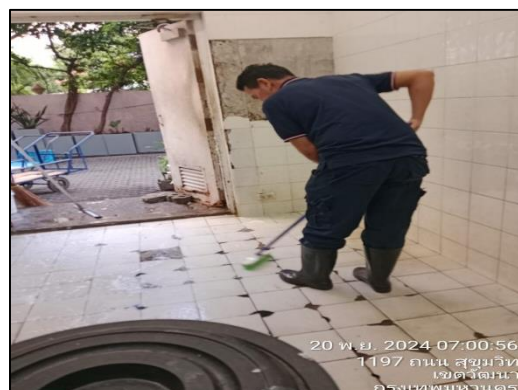
ภาพที่ 20 ร่องระบายน้ำภายในห้องพักรมูลฝอย

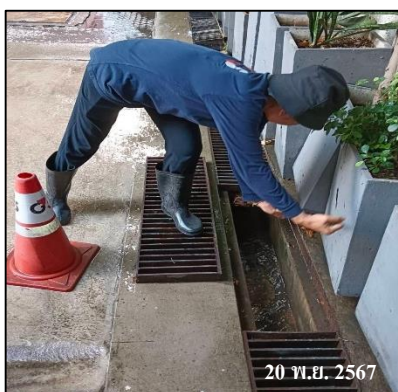
ภาพที่ 24 บ่อหน่วงน้ำ

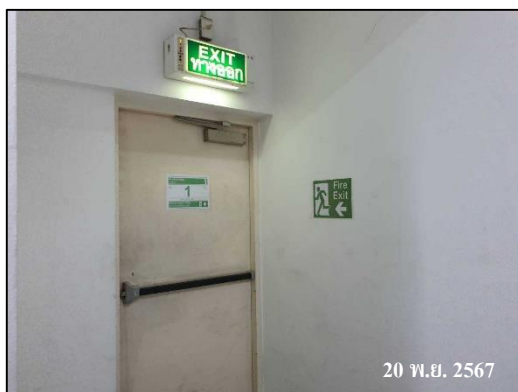
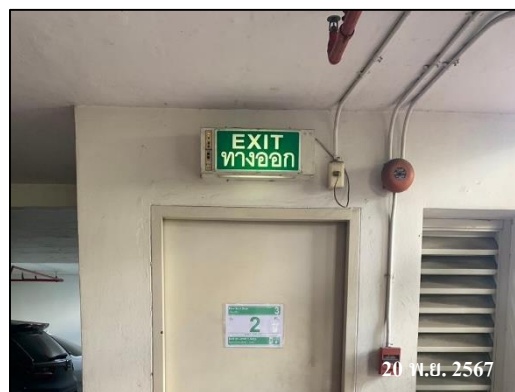
ภาพที่ 27 แผนผังอาคารแสดงตำแหน่งทางหนีไฟ

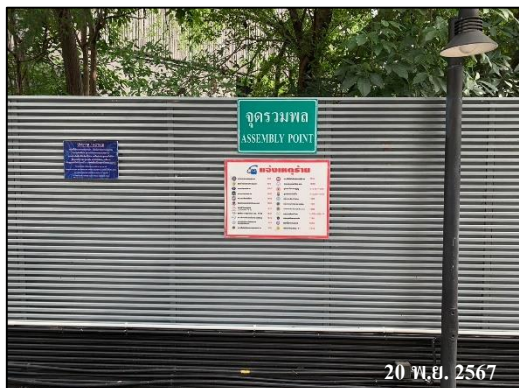
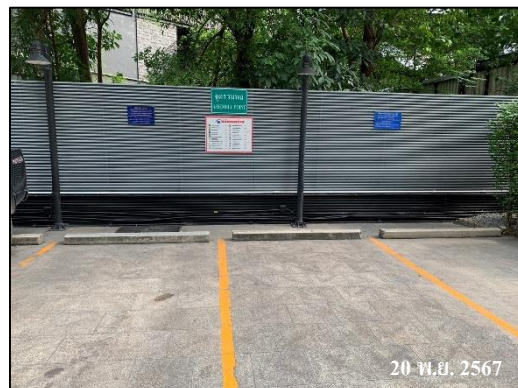
ภาพที่ 29 เบอร์โทรศัพท์ฉุกเฉิน
