5. ผลการดำเนินการตามมาตรการป้องกันและแก้ไขผลกระทบสิ่งแวดล้อม
ตารางที่ 2 เปรียบเทียบมาตรการป้องกันและแก้ไขผลกระทบสิ่งแวดล้อมที่กำหนดไว้ในรายงานการวิเคราะห์ผลกระทบสิ่งแวดล้อม
โครงการ VIE HOTEL (ชื่อเดิม แมคเคนนา) ระยะเปิดดำเนินการ

รายงานผลการปฏิบัติตามมาตรการป้องกันแก้ไขผลกระทบสิ่งแวดล้อม และมาตรการติดตามตรวจสอบคุณภาพสิ่งแวดล้อม
โครงการ VIE HOTEL (ชื่อเดิม แมคเคนนา) ตั้งอยู่ที่ ถนนพญาไท แขวงถนนเพชรบุรี เขตราชเทวี กรุงเทพมหานคร

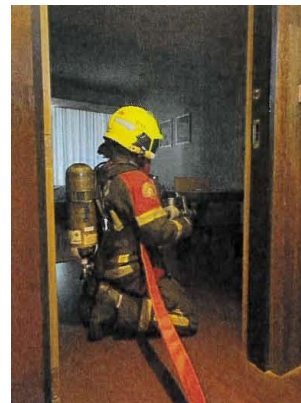
ภาพที่ 4-36 ซ้อมดับเพลิงและซ้อมอพยพหนีไฟ

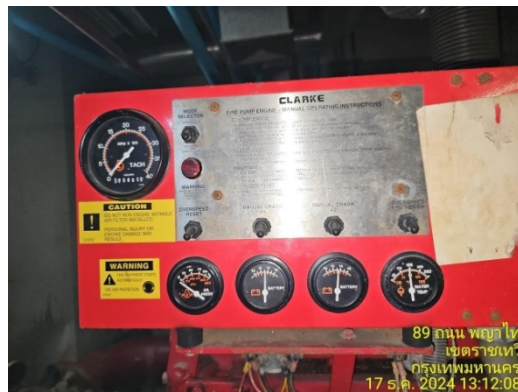
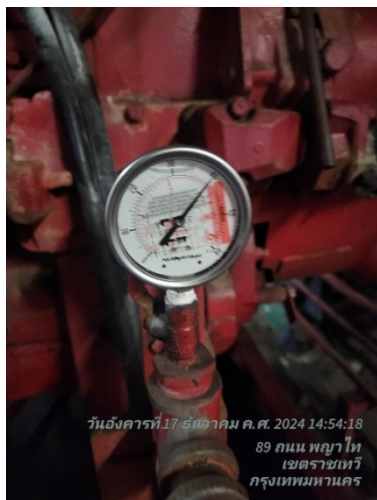
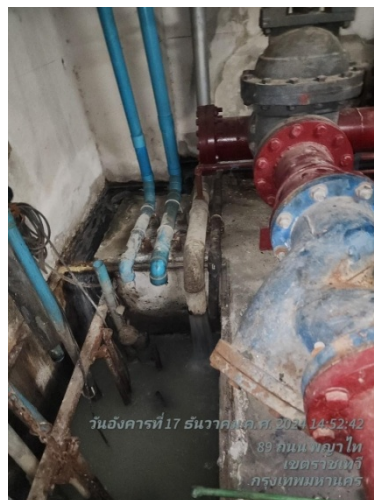
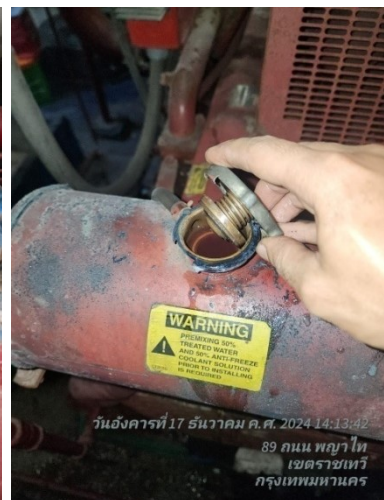
ภาพที่ 4-37 ตรวจสอบซ่อมบำรุงระบบ Fire Pump

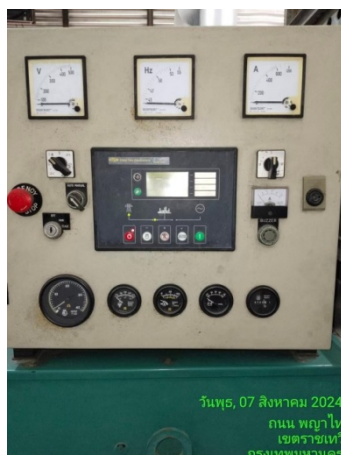
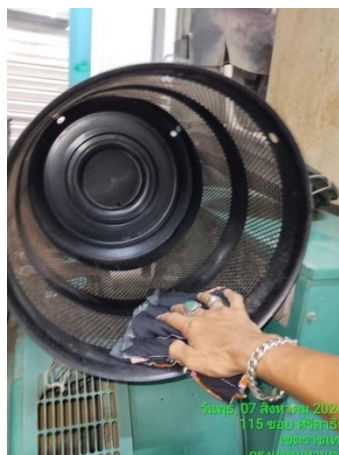
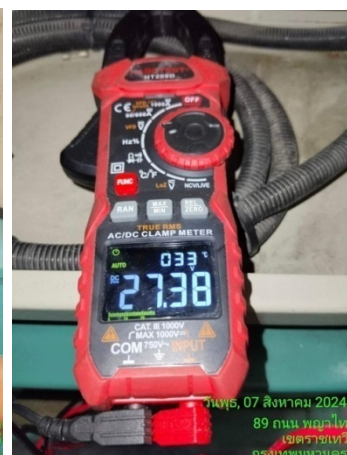
ภาพที่ 4-38 ตรวจสอบซ่อมบำรุงระบบ Generator

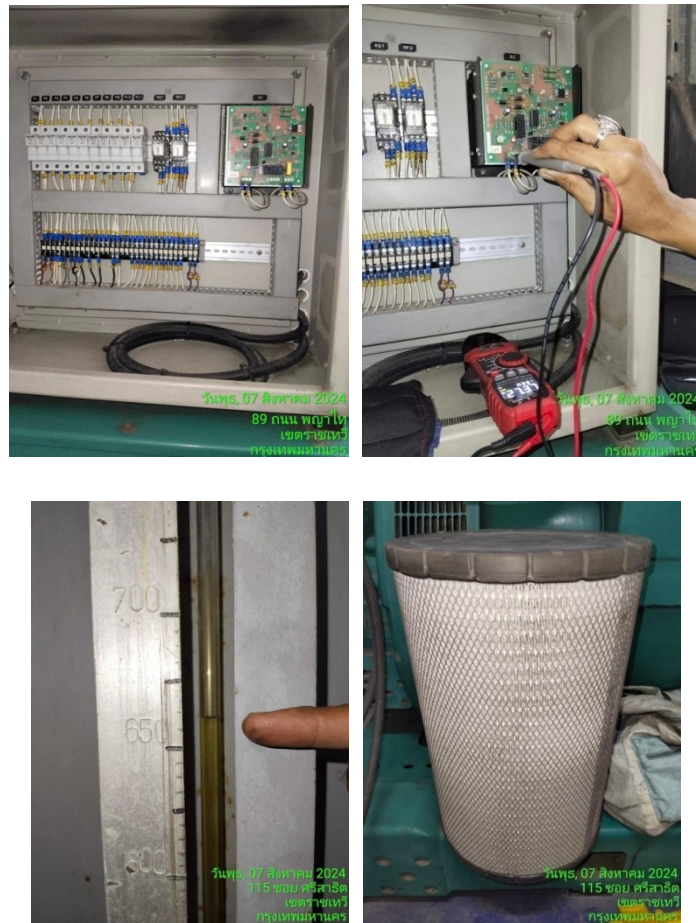
ภาพที่ 4-38 ตรวจสอบซ่อมบำรุงระบบ Generator (ต่อ)
