บทที่ 2

การปฏิบัติตามมาตรการป้องกันและแก้ไขผลกระทบสิ่งแวดล้อม

ฉบับประจำเดือนมกราคม - มิถุนายน พ.ศ.2567

ตารางที่ 2-1 สรุปผลการปฏิบัติตามมาตรการป้องกันและแก้ไขผลกระทบสิ่งแวดล้อมใน โครงการ ดี คอนโด รามคำแหง 64 (ช่วงเปิดดำเนินการ)

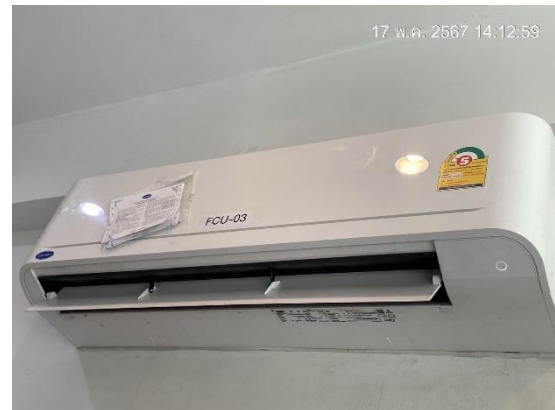
ภาพที่ 2-18 แอร์และการล้างแอร์

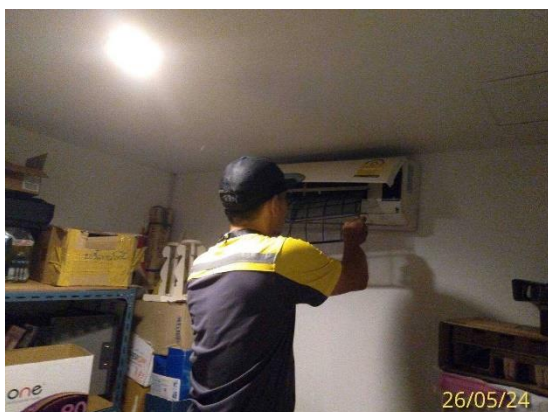
ภาพที่ 2-18 (ต่อ) แอร์และการล้างแอร์

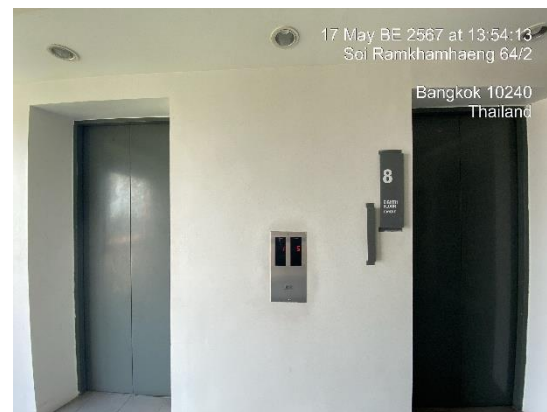
ภาพที่ 2-19 ลิฟต์ ห้องเครื่องลิฟต์ และการเปิด-ปิดลิฟต์

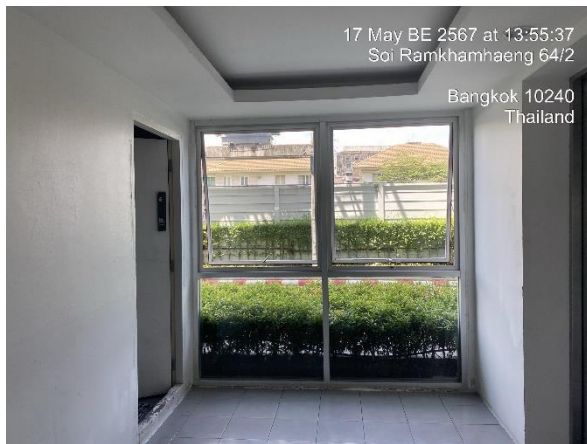
ภาพที่ 2-20 ลิฟต์ห้องเครื่องลิฟท์และการเปิด-ปิดลิฟท์

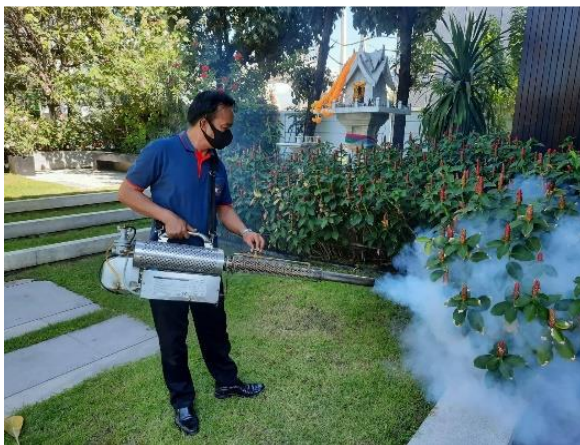
ภาพที่ 2-22 การฉีดพ่นยาฆ่าแมลง

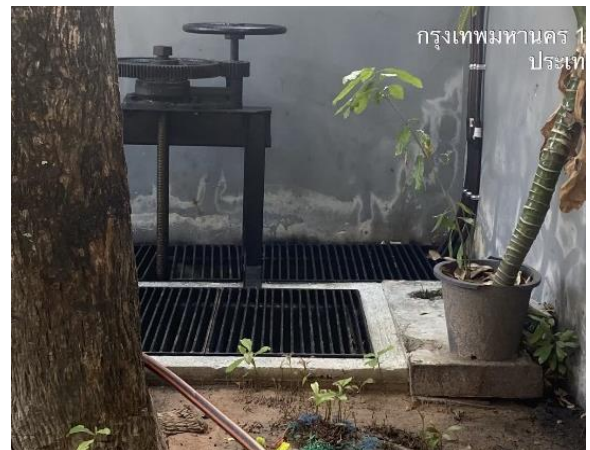
ภาพที่ 2-23 ตะแกรงครอบบ่อพักน้ำสุดท้าย

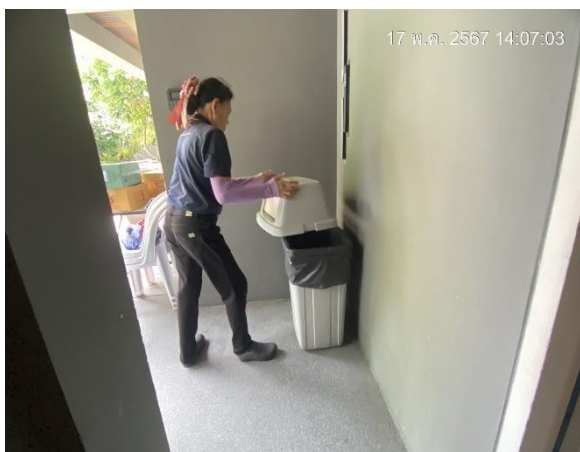
ภาพที่ 2-24 พนักงานทำความสะอาดพื้นที่ภายในอาคาร

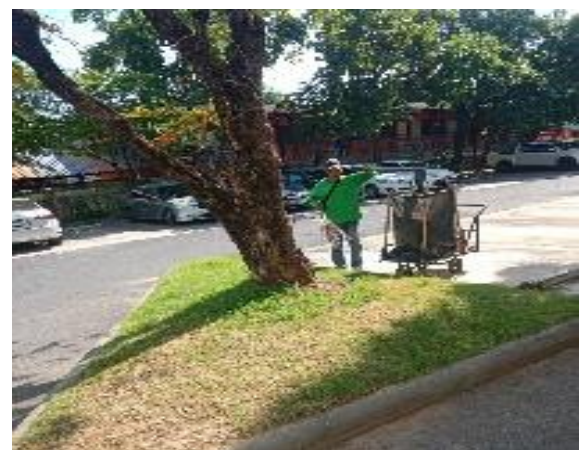
ภาพที่ 2-25 พนักงานดูแลพื้นที่สีเขียว
