## บทที่ 2

### การดำเนินการตามมาตรการป้องกันและแก้ไขผลกระทบสิ่งแวดล้อม

ผลการปฏิบัติตามมาตรการป้องกันและแก้ไขผลกระทบสิ่งแวดล้อมโครงการริชพาร์ค แอท เตาปูน ตั้งอยู่ที่ถนนประชาราษฎร์ สาย 2 แขวงบางซื่อ เขตบางซื่อ กรุงเทพมหานคร (ระยะดำเนินการ) ตามรายงานการวิเคราะห์ผลกระทบสิ่งแวดล้อมที่ได้รับความเห็นชอบจากสำนักงานนโยบายและแผนทรัพยากรธรรมชาติและสิ่งแวดล้อม ระหว่างเดือนมกราคมถึงเดือนมิถุนายน พ.ศ. 2568 มีรายละเอียดแสดงดังตารางที่ 2.2-1

รายงานผลการปฏิบัติตามมาตรการป้องกันและแก้ไขผลกระทบสิ่งแวดล้อม และมาตรการติดตามตรวจสอบผลกระทบสิ่งแวดล้อม  
โครงการ ริชพาร์ค แอท เตาปูน 410 ถนนประชาราษฎร์ 2 แขวงบางซื่อ เขตบางซื่อ กรุงเทพมหานคร  
(ระยะดำเนินการ) ประจำปี 2568 (มกราคม - มิถุนายน 2568)

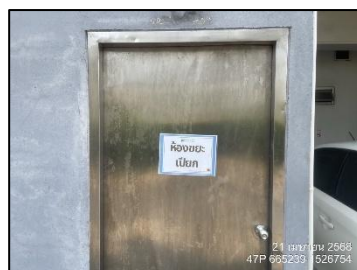
ภาพที่ 2.2-22 ห้องพักมูลฝอยรวม

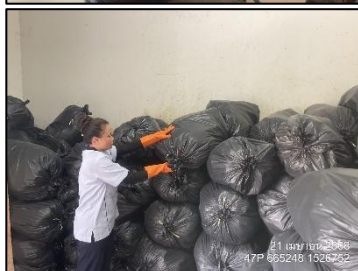
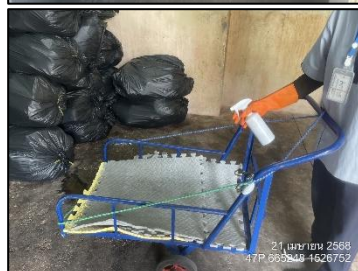
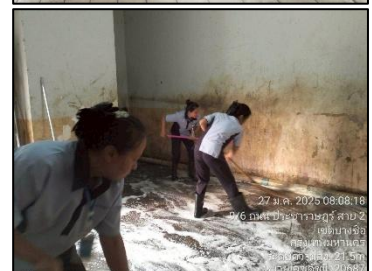
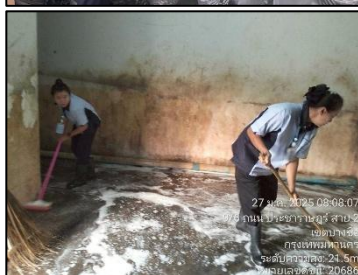
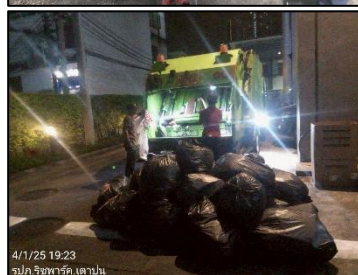
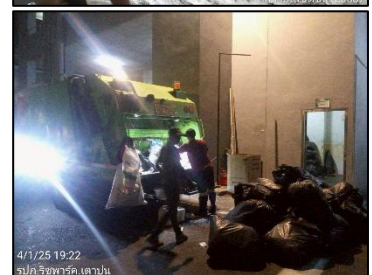
ภาพที่ 2.2-23 เจ้าหน้าที่จัดเก็บขยะและตรวจสอบการตกค้างมูลฝอยภายในพื้นที่โครงการ

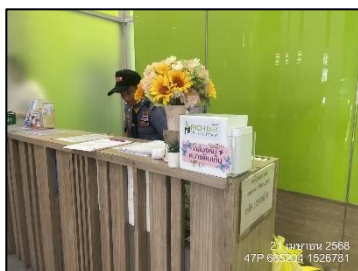
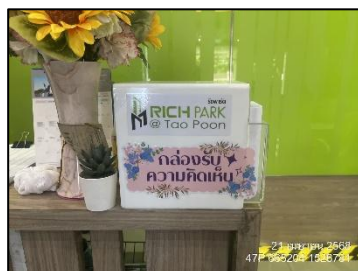
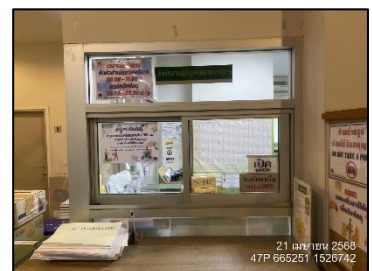
ภาพที่ 2.2-24 กล้องรับฟังความคิดเห็น เจ้าหน้าที่รับฟังข้อร้องเรียน

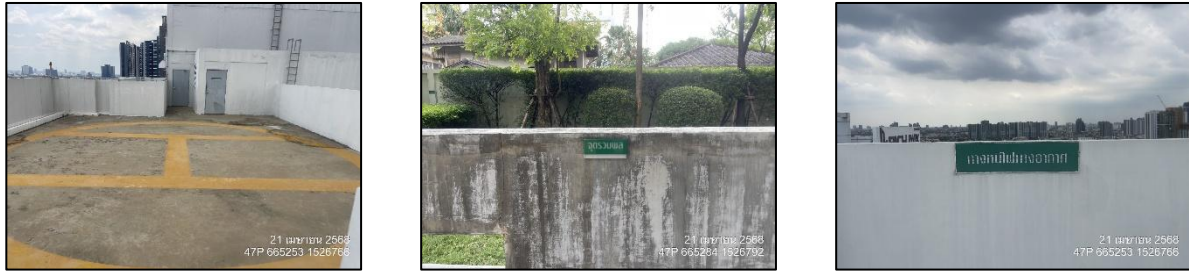
ภาพที่ 2.2-25 แผนป้องกันอัคคีภัยและระบบป้องกันอัคคีภัย (ต่อ)

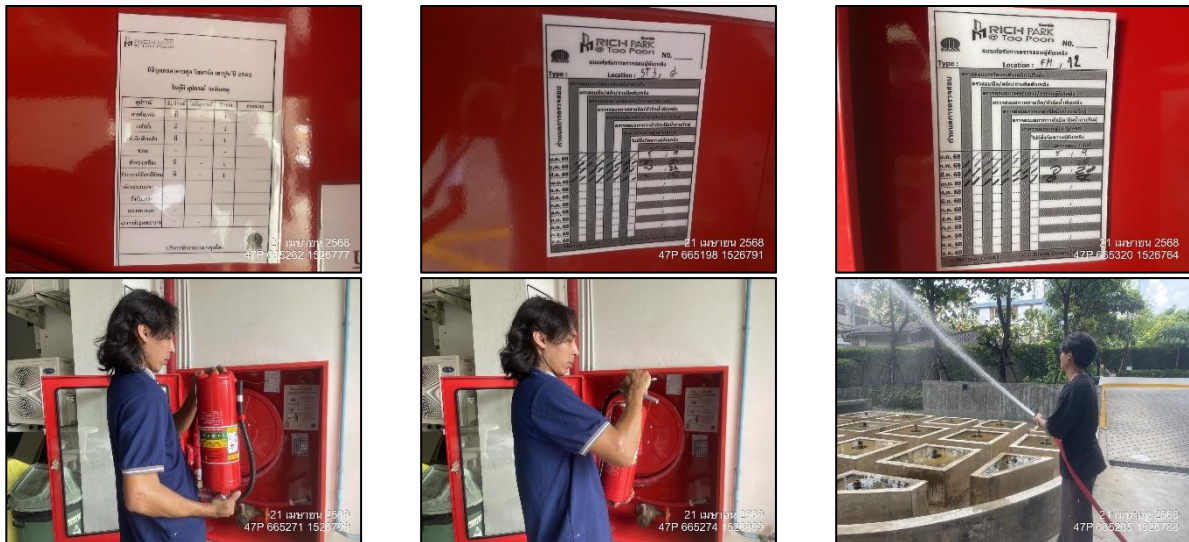
ภาพที่ 2.2-26 ตรวจสอบประสิทธิภาพของอุปกรณ์ระบบดับเพลิง

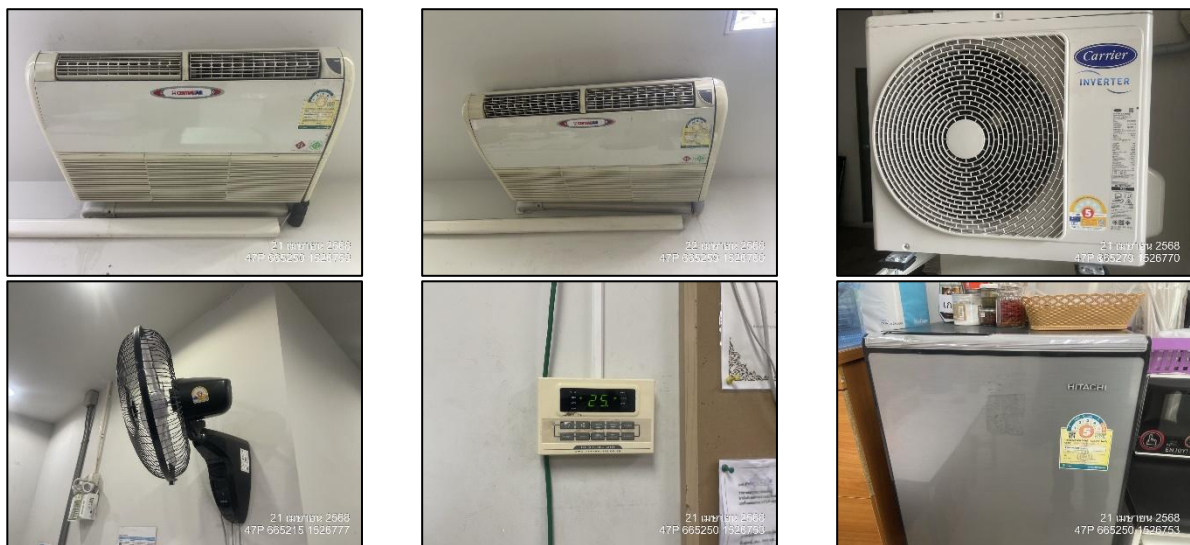
ภาพที่ 2.2-29 อุปกรณ์ประหยัพลังงานภายในอาคาร

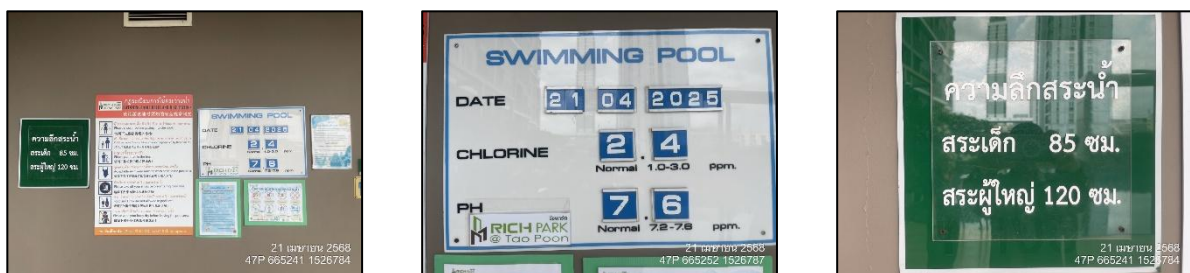
ภาพที่ 2.2-30 ป้ายหรือข้อความแสดงกฎ ข้อบังคับสำหรับผู้ให้บริการสระว่ายน้ำ

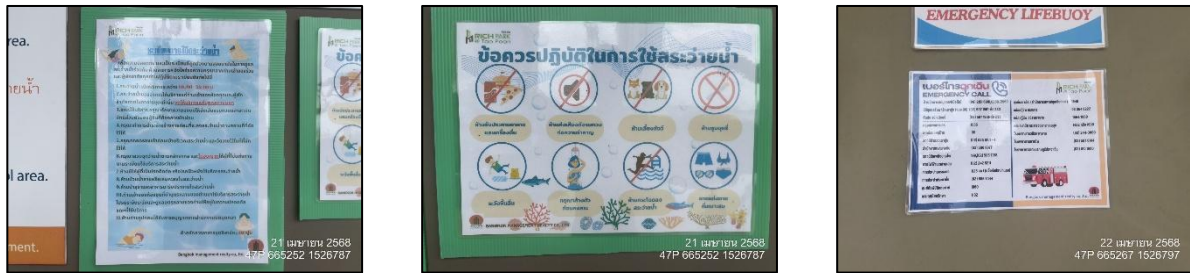
ภาพที่ 2.2-30 ป้ายหรือข้อความแสดงกฎ ข้อบังคับสำหรับผู้ใช้บริการสระว่ายน้ำ (ต่อ)

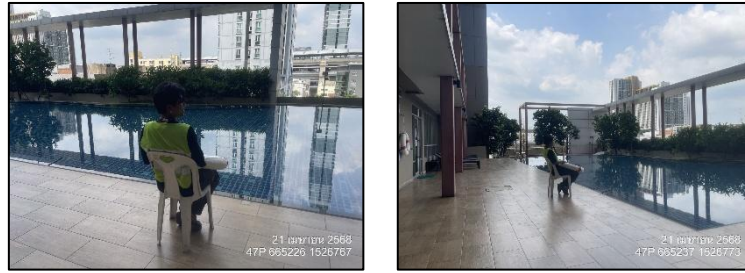
ภาพที่ 2.2-32 เจ้าหน้าที่ความปลอดภัยประจำสระ (Life Guard)

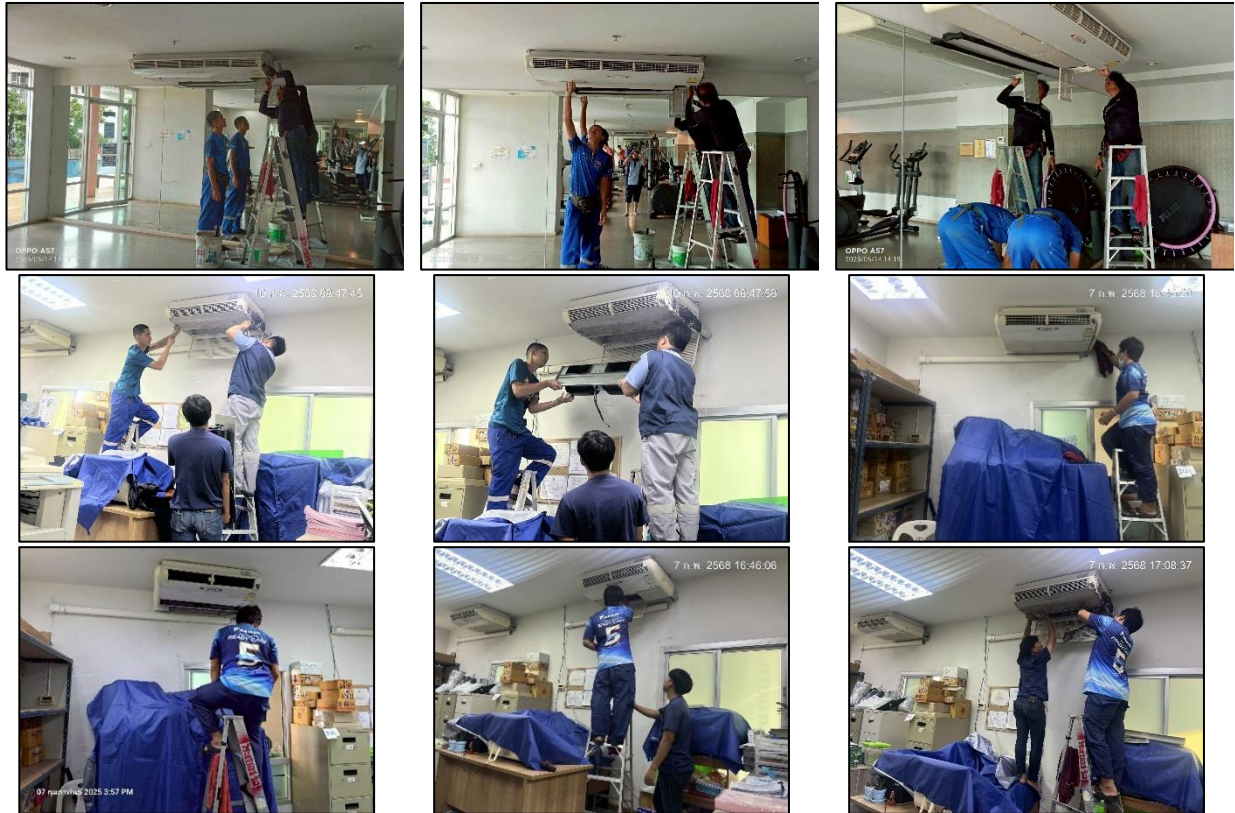
ภาพที่ 2.2-34 ล้างทำความสะอาดเครื่องปรับอากาศในพื้นที่ส่วนกลาง
