## 5. ผลการดำเนินการตามมาตรการป้องกันและแก้ไขผลกระทบสิ่งแวดล้อม

### ตารางที่ 2 เปรียบเทียบมาตรการป้องกันและแก้ไขผลกระทบสิ่งแวดล้อมที่กำหนดไว้ในรายงานการวิเคราะห์ผลกระทบสิ่งแวดล้อม

#### โครงการ Courtyard by Marriott Bangkok Hotel (ชื่อเดิม โรงแรมคอร์ตยาร์ด กรุงเทพ) ระยะเปิดดำเนินการ

โครงการ Courtyard by Marriott Bangkok Hotel ตั้งอยู่ที่ เลขที่ 155/1 ซอยมหาดเล็กหลวง 1 ถ.ราชดำริ แขวงลุมพินี เขตปทุมวัน กทม.

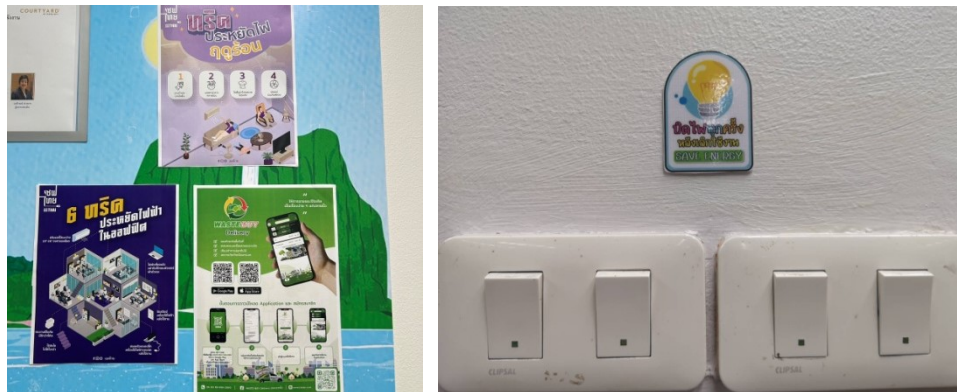
ภาพที่ 4-8 ป้ายรณรงค์การประหยัดพลังงานภายในโครงการ

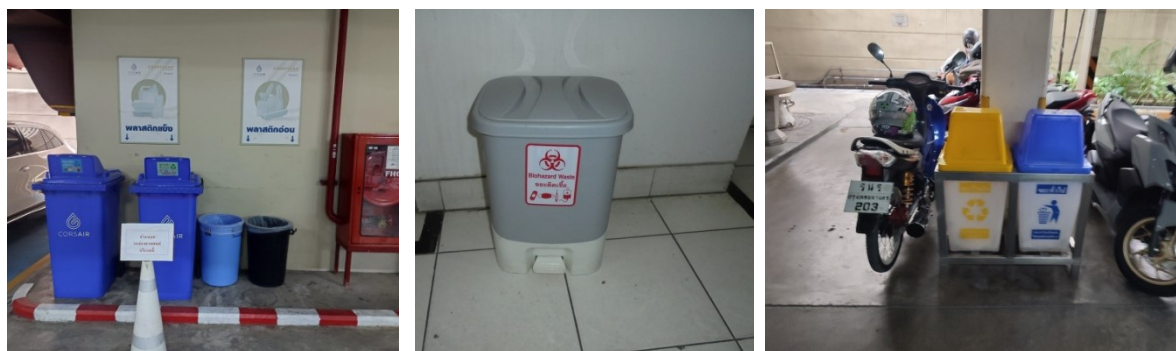
ภาพที่ 4-10 ถังรองรับมูลฝอย และป้ายรณรงค์คัดแยกมูลฝอย

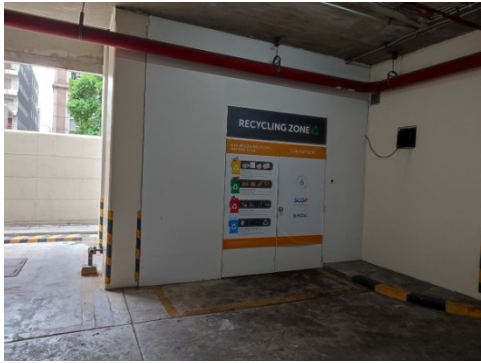
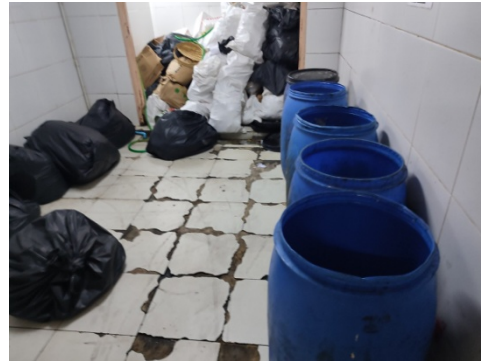
ภาพที่ 4-10 ถึงรองรับมูลฝอยและห้องพักมูลฝอยรวม และเครื่องชั่งน้ำหนักมูลฝอย (ต่อ)

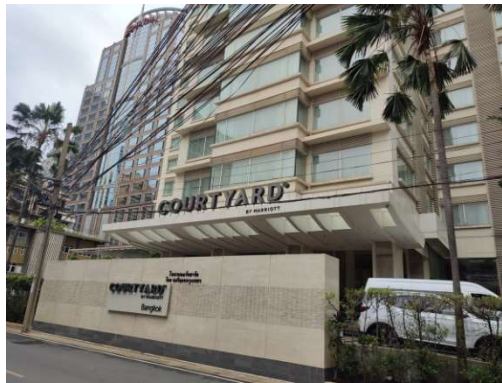
ภาพที่ 4-15 ภูมิสถาปัตย์อาคาร ตกแต่งเป็นกระจก และปลูกต้นไม้ กลมกลืนกับอาคารโดยรอบโครงการ

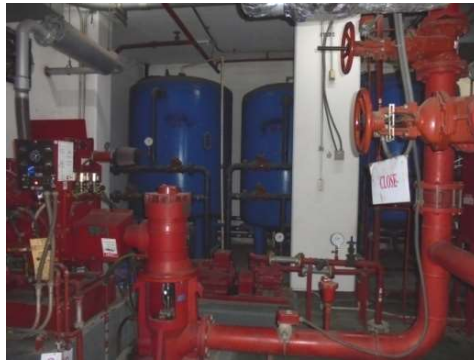
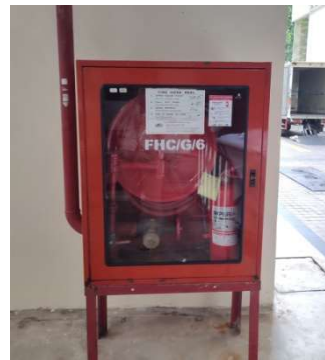
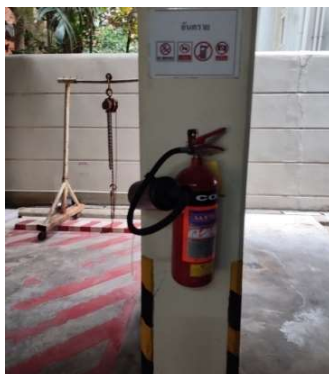
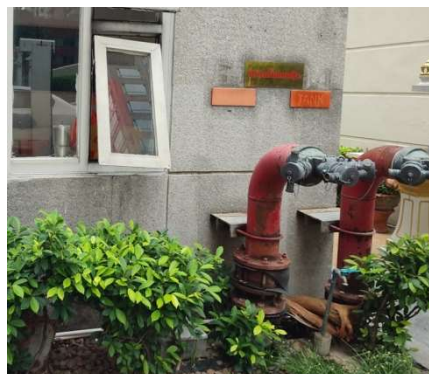
ภาพที่ 4-17 อุปกรณ์ดับเพลิง

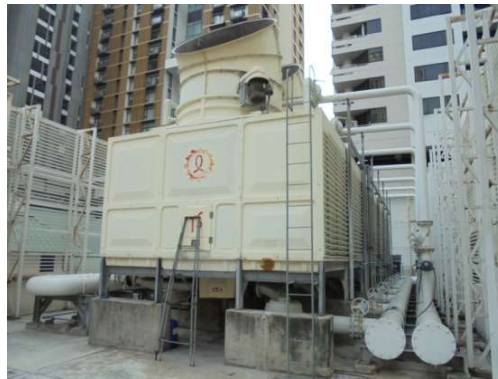
ภาพที่ 4-18 ระบบปรับอากาศแบบรวม Chiller Cooling

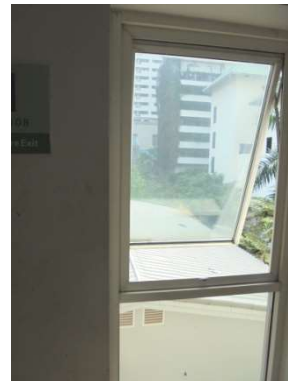
ภาพที่ 4-19 ช่องระบายอากาศภายในอาคาร

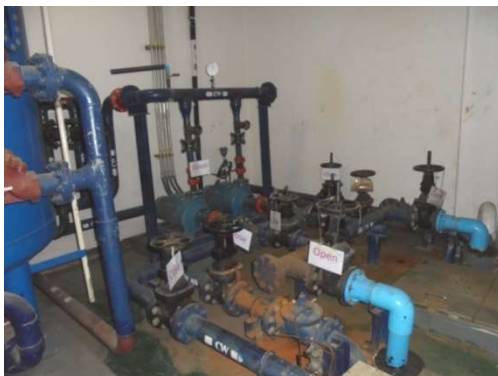
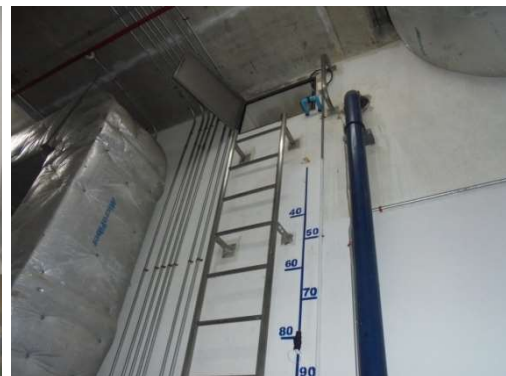
ภาพที่ 4-20 ถังสำรองน้ำใต้ดินและถังสำรองน้ำชั้นดาดฟ้า

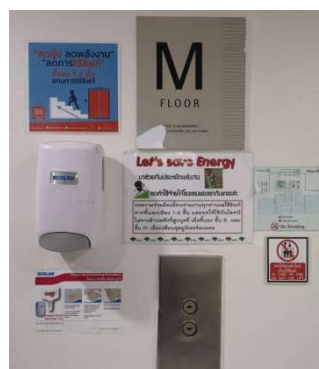
ภาพที่ 4-21 ป้ายบอกชั้นและป้ายแผนผังเส้นทางหนีไฟบริเวณโถงลิฟต์ และป้ายประหยัดพลังงานใช้บันไดแทนลิฟท์ขึ้นลง 1-2 ชั้น

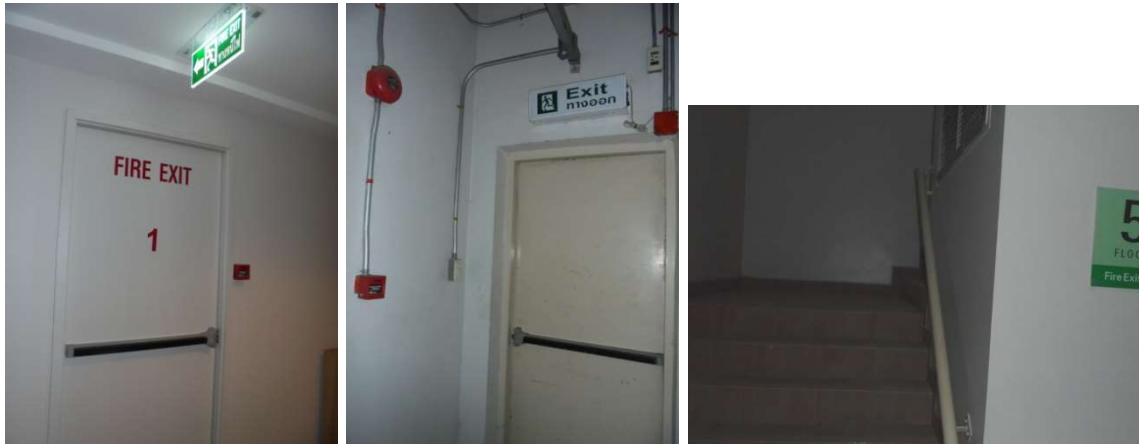
ภาพที่ 4-22 ประตูหนีไฟ บันไดหนีไฟและป้ายบอกทางหนีไฟ

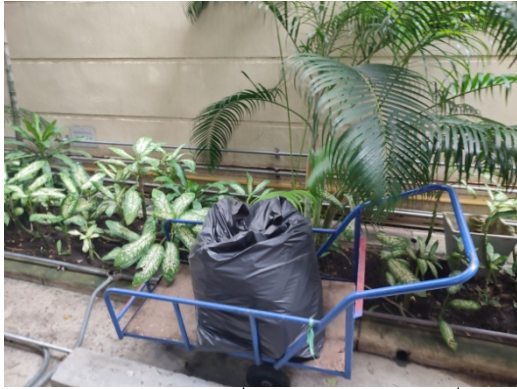
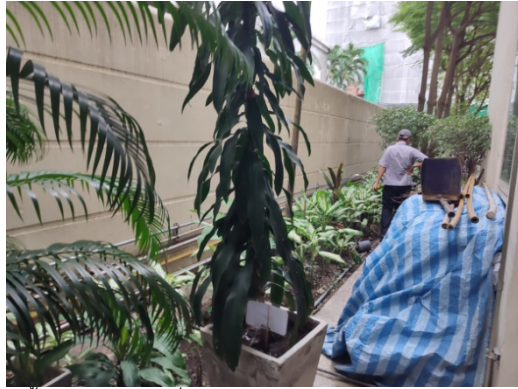
ภาพที่ 4-30 ดูแลต้นไม้อย่างสม่ำเสมอ รดน้ำ ใส่ปุ๋ย ตัดแต่งกิ่งไว้สวยงาม

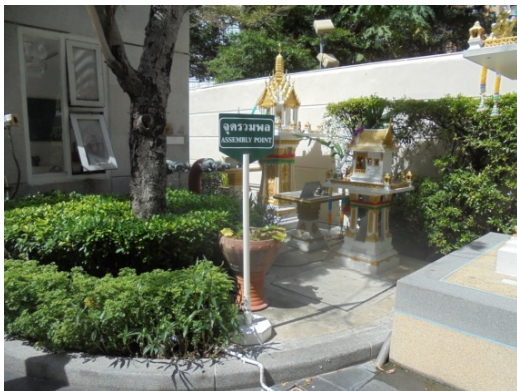
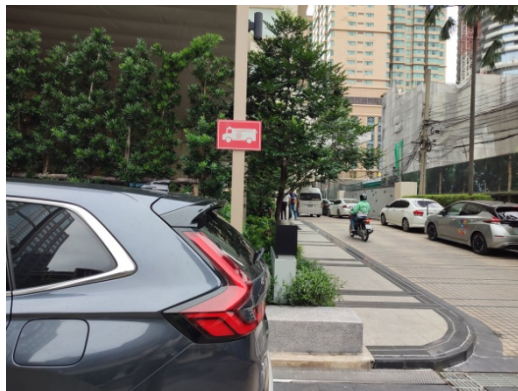
ภาพที่ 4-31 ป้ายจุดรวมพล และจุดรวมพลอยู่ด้านหน้าโรงแรม และป้ายที่จอดรถดับเพลิง

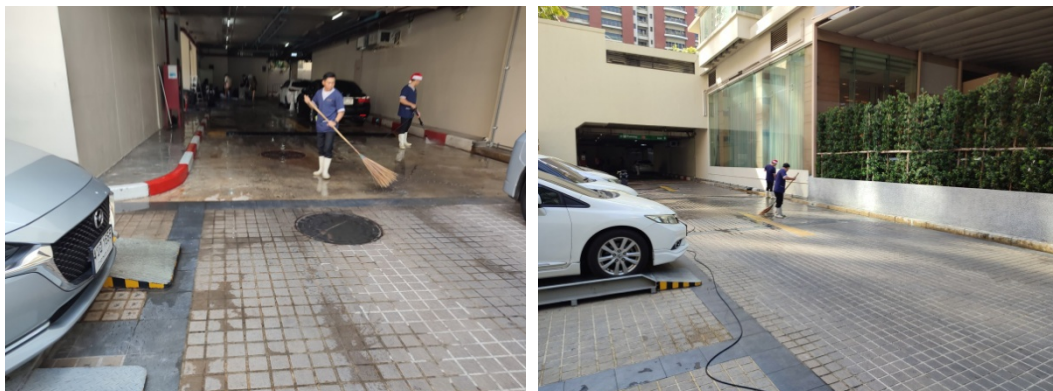
ภาพที่ 4-35 ล้างทำความสะอาดทางวิ่งรถไม่ให้มีฝุ่นละอองสะสม

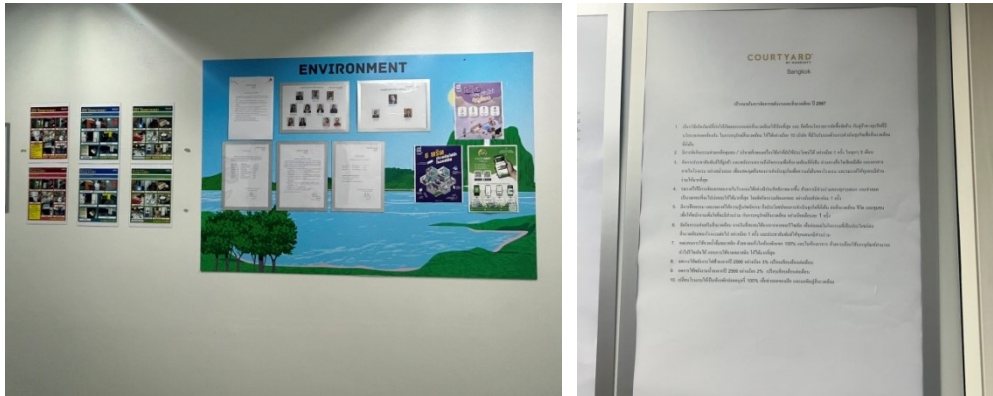
ภาพที่ 4-36 บ้ายประชาสัมพันธ์ ให้ความรู้ประหยัดพลังงาน และนโยบายการบริการที่เป็นมิตรต่อพลังงานและสิ่งแวดล้อม  
และปัจจุบันโครงการได้นำโซล่าเซลล์ติดตั้งไว้ที่หลังคาอาคาร เพื่อการใช้พลังงานสะอาดที่เกิดจากแสงอาทิตย์

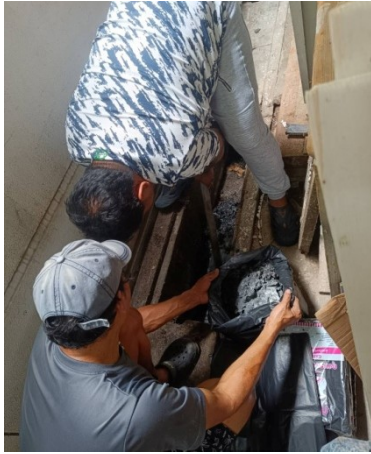
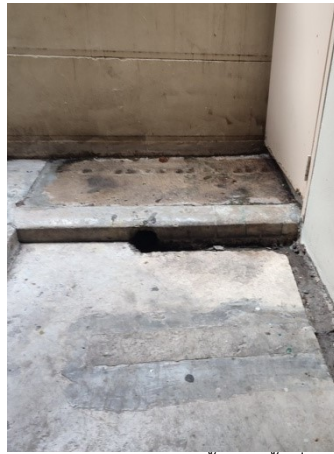
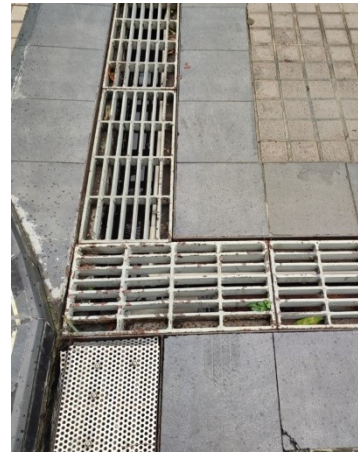
ภาพที่ 4-39 ขุดลอกท่อระบายน้ำรอบพื้นที่โครงการ

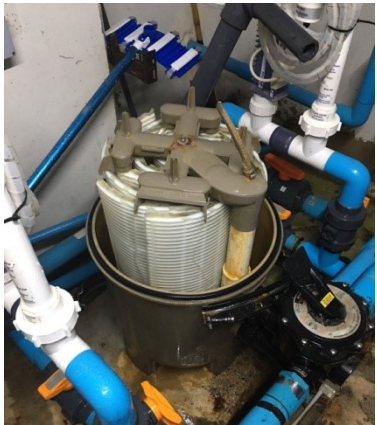
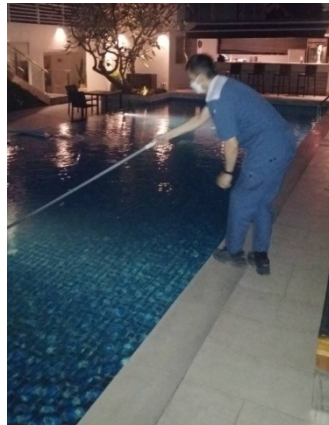
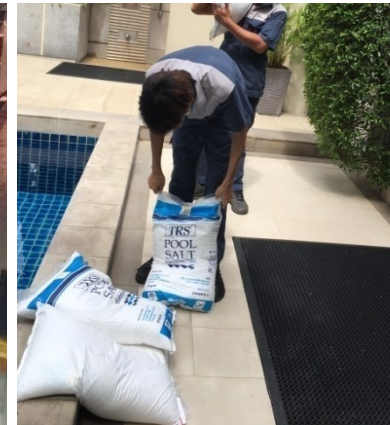
ภาพที่ 4-40 ดูแลระบบกรองสระว่ายน้ำและสระว่ายน้ำ

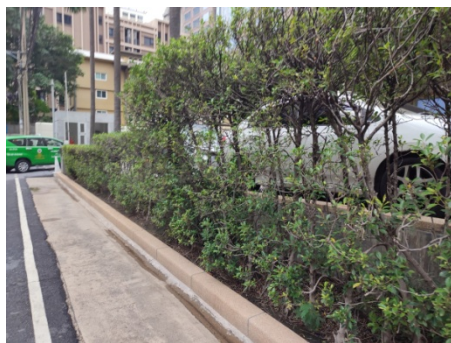
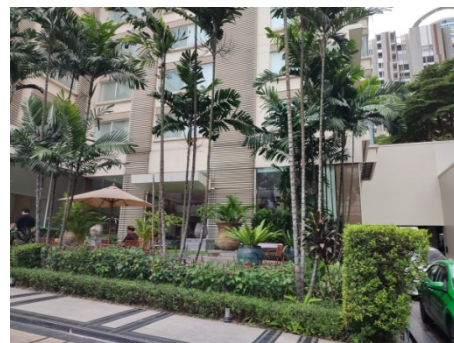
ภาพที่ 4-41 ปรับปรุงภูมิทัศน์ด้านหน้าโรงแรม โดยปลูกพันธุ์ไม้ยืนต้นไม้พุ่ม เพิ่มความร่มรื่นในการพักผ่อน

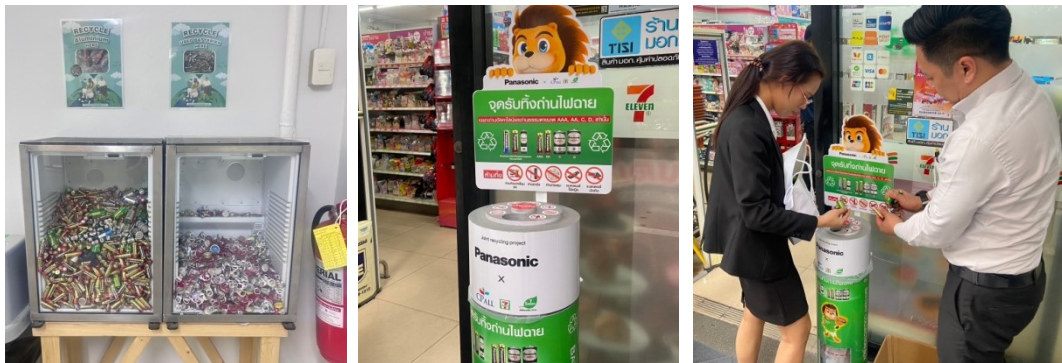
ภาพที่ 4-42 โครงการรับบริจาคอลูมิเนียมและถ่านไฟฉายใช้แล้วเพื่อนำกลับไปรีไซเคิลใหม่ ภายในโครงการและหน้าร้านสะดวกซื้อ

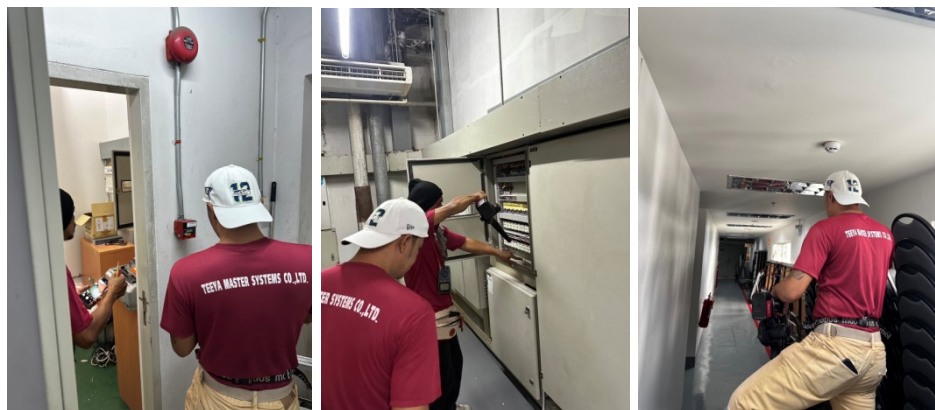
ภาพที่ 4-43 ทดสอบการทำงานของระบบ Fire Alarm
