ผลการปฏิบัติตามมาตรการการป้องกัน  
และแก้ไขผลกระทบสิ่งแวดล้อม

## บทที่ 2

### ผลการปฏิบัติตามมาตรการป้องกันและแก้ไขผลกระทบสิ่งแวดล้อม

โครงการโรงแรมรามาดา เจ๊าฟ้า ภูเก็ต ของบริษัท เซาท์เทิร์น สตาร์ โฮเทล จำกัด (ระยะดำเนินการ) ระหว่างเดือนมกราคม ถึงมิถุนายน พ.ศ. 2568

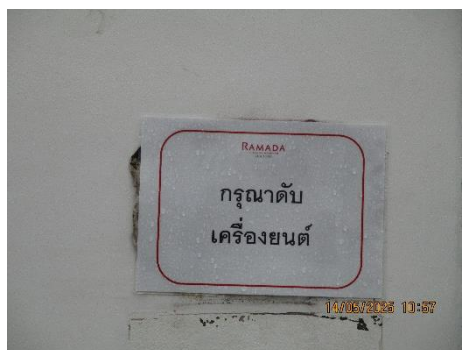
ภาพที่ 2-7 ป้ายเตือนดับเครื่องยนต์

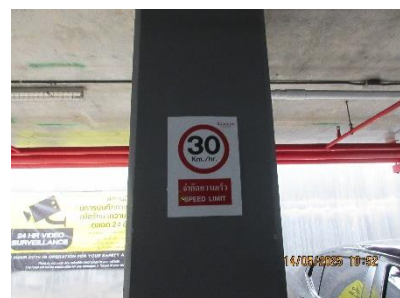
ภาพที่ 2-8 ป้ายจำกัดความเร็ว

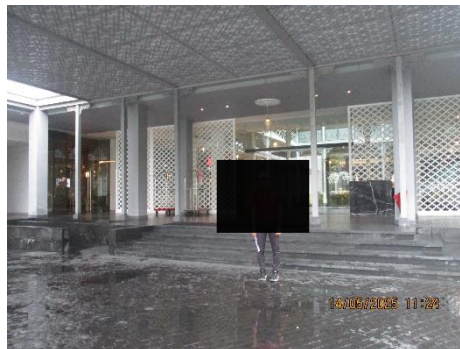
ภาพที่ 2-10 เจ้าหน้าที่รักษาความปลอดภัย

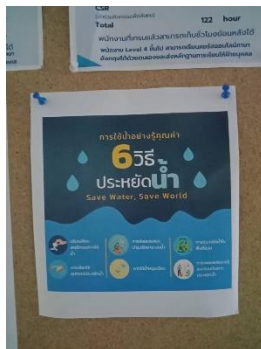
ภาพที่ 2-18 โปสเตอร์ประชาสัมพันธ์รณรงค์ประหยัดน้ำ

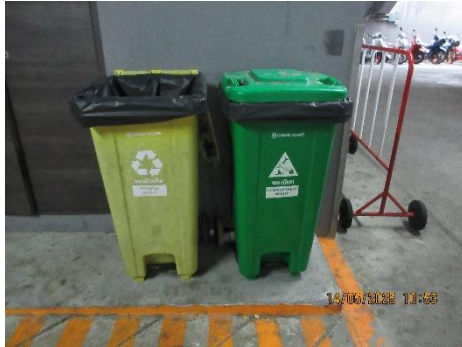
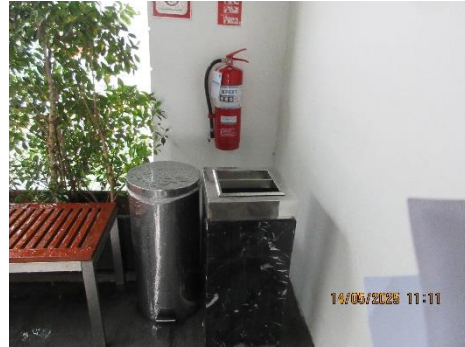
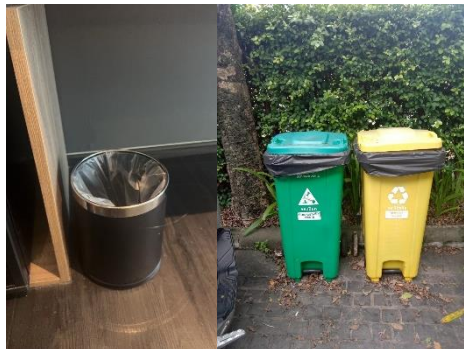
ภาพที่ 2-22 ถังขยะในพื้นที่โครงการ

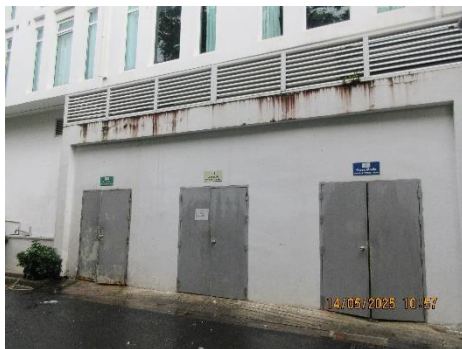
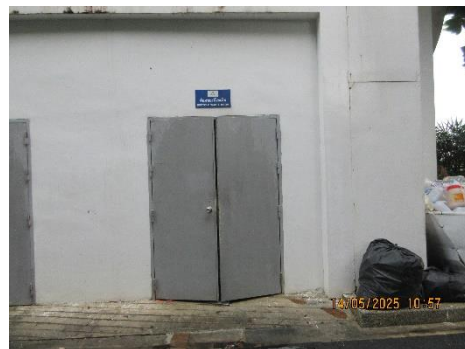
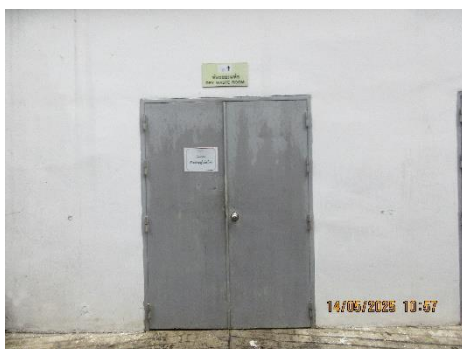
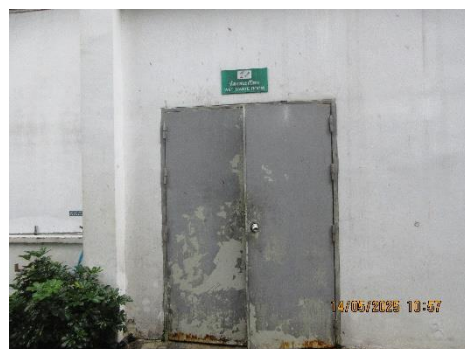
ภาพที่ 2-23 ห้องพักขยะ

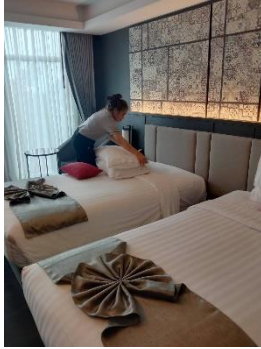
ภาพที่ 2-24 แม่บ้าน

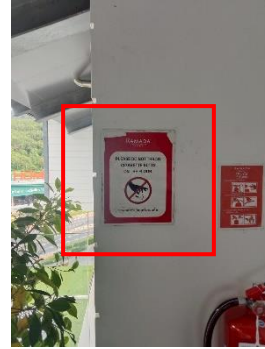
ภาพที่ 2-25 โปสเตอร์รณรงค์การทิ้งขยะ

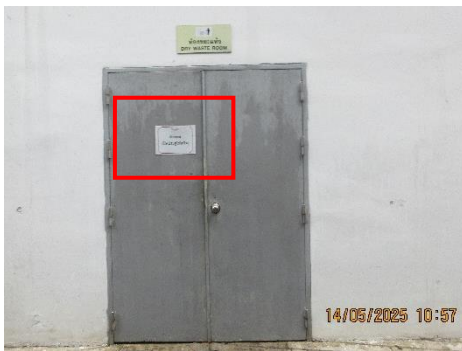
ภาพที่ 2-26 ป้ายติดประตูห้องพักขยะ

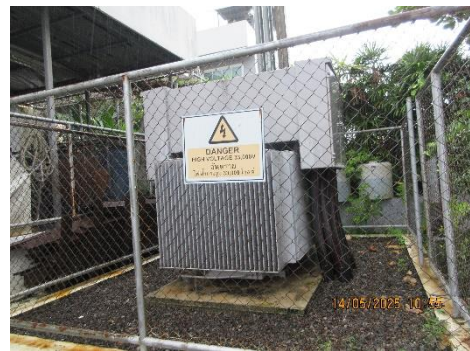
ภาพที่ 2-27 หม้อแปลงไฟฟ้า

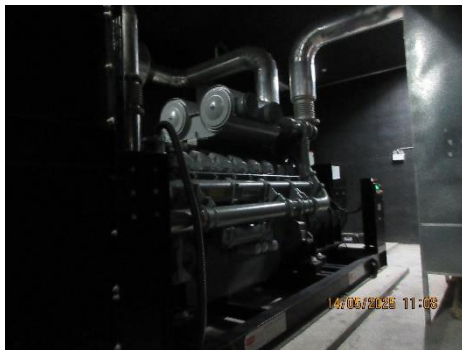
ภาพที่ 2-28 ห้องเครื่องกำเนิดไฟฟ้าสำรอง

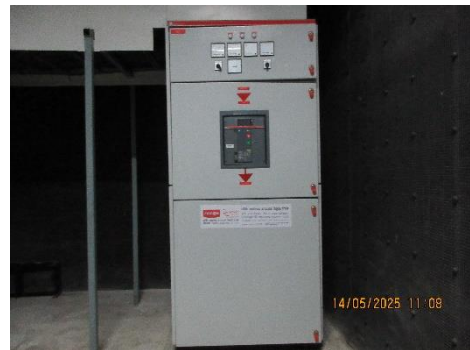
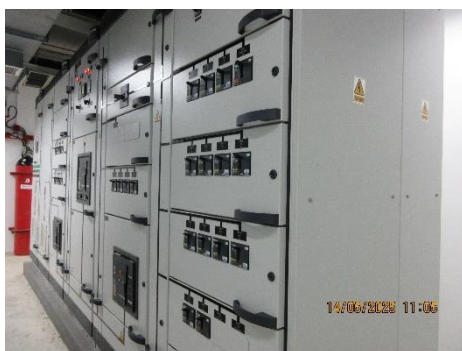
ภาพที่ 2-29 Circuit Breaker

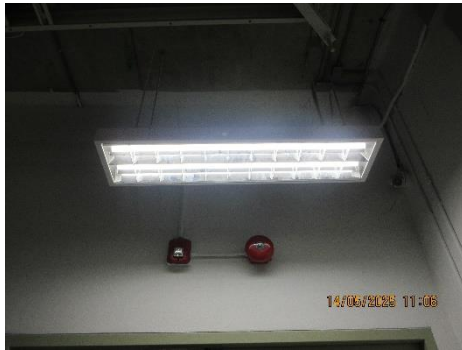
ภาพที่ 2-30 หลอดไฟฟ้า LED

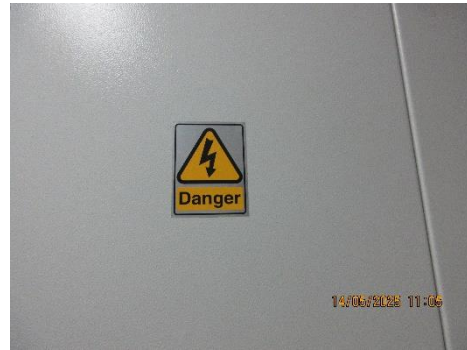
ภาพที่ 2-31 ป้ายเตือนอันตรายไฟฟ้าแรงสูง

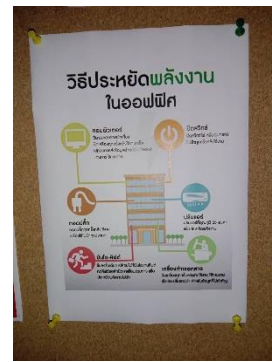
ภาพที่ 2-33 โปสเตอร์ประหยัดพลังงานไฟฟ้า

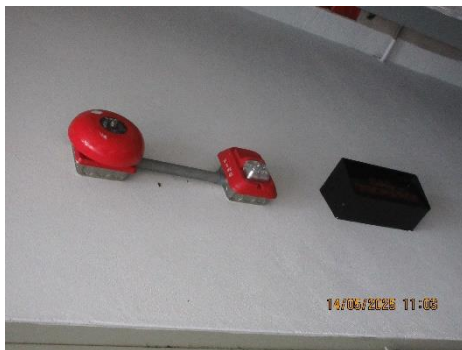
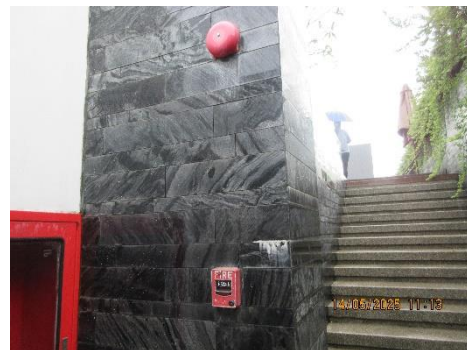
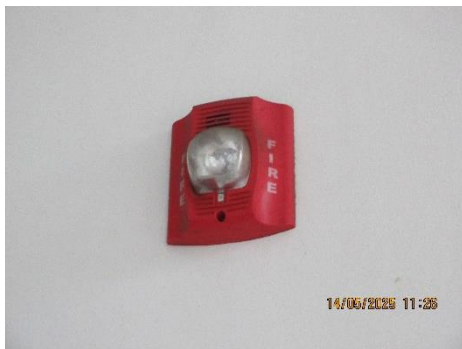
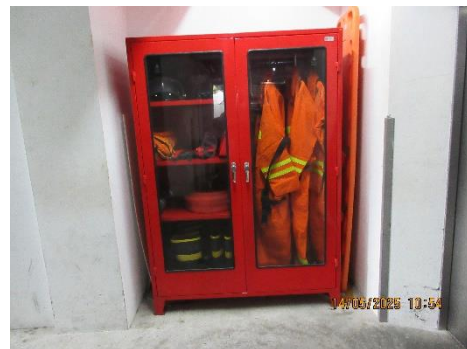
ภาพที่ 2-34 สัญญาณแจ้งเหตุเพลิงไหม้และอุปกรณ์ดับเพลิง

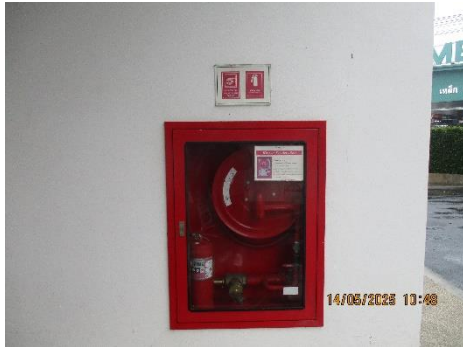
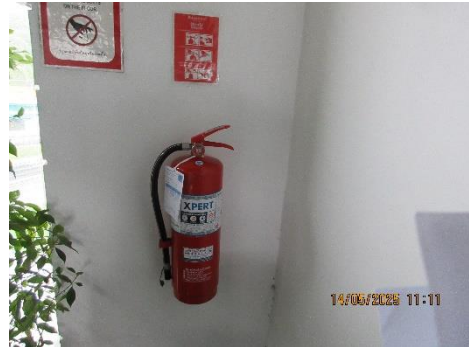
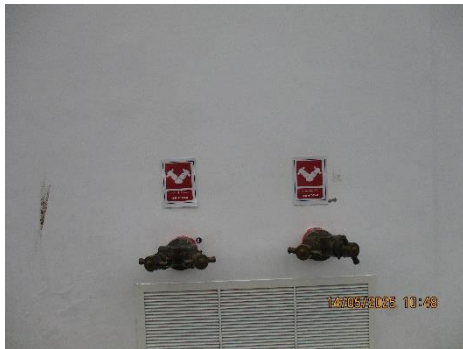
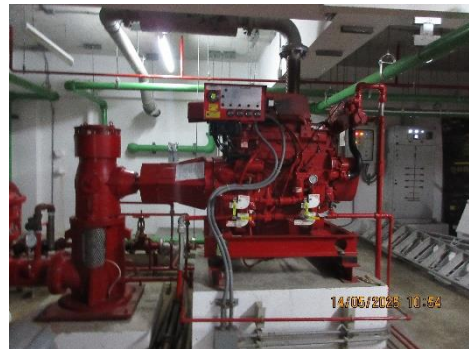
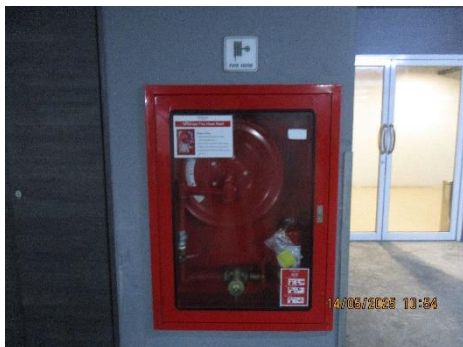
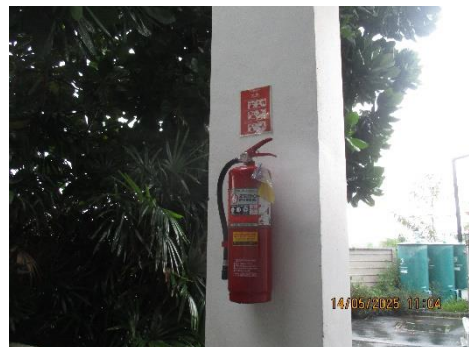
ภาพที่ 2-34 (ต่อ) สัญญาณแจ้งเหตุเพลิงไหม้และอุปกรณ์ดับเพลิง

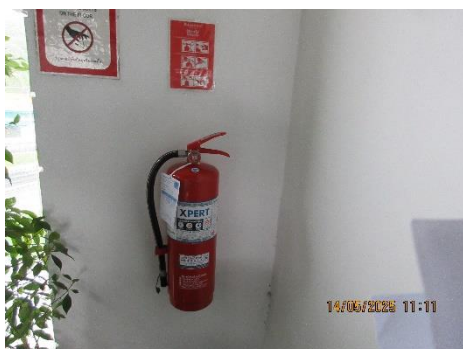
ภาพที่ 2-35 การตรวจสอบถังดับเพลิง

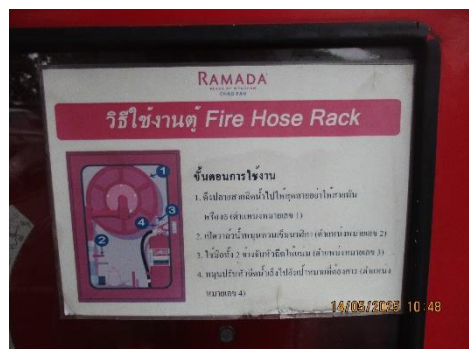
ภาพที่ 2-36 ป้ายแสดงวิธีใช้อุปกรณ์ดับเพลิง

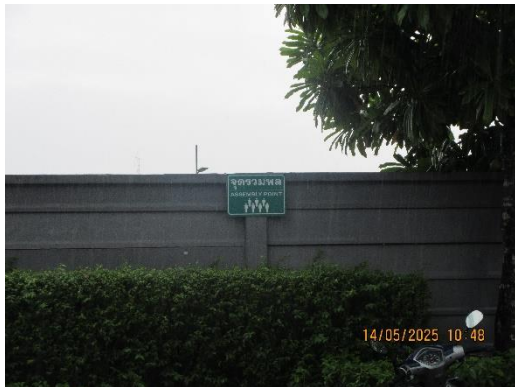
ภาพที่ 2-37 จุดรวมพล

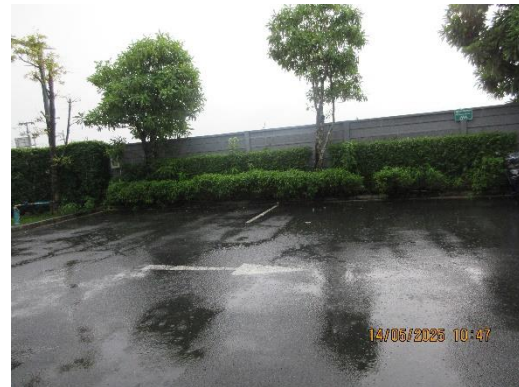
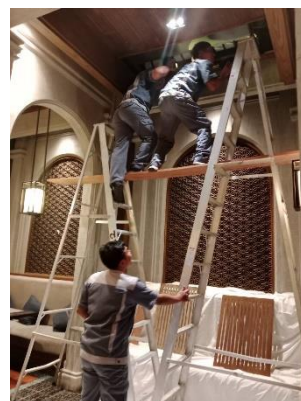
ภาพที่ 2-38 การทำความสะอาดเครื่องปรับอากาศ

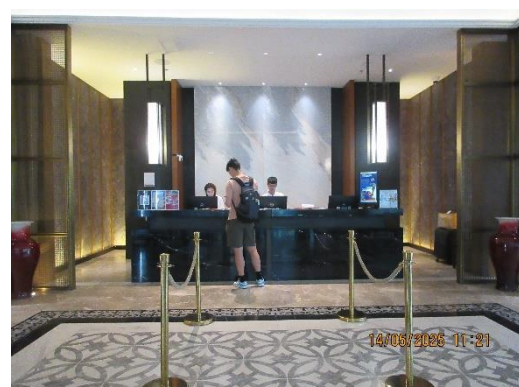
ภาพที่ 2-40 พนักงานต้อนรับ
