ผลการปฏิบัติตามมาตรการป้องกัน  
และแก้ไขผลกระทบสิ่งแวดล้อม

ผลการติดตามตรวจสอบการปฏิบัติตามมาตรการป้องกันและแก้ไขผลกระทบสิ่งแวดล้อม โครงการ โรงแรม ไฮแอท รีเจนซี่ ภูเก็ต รีสอร์ท (ระยะดำเนินการ) ของบริษัท กมลา เบย์ เวนเจอร์ส จำกัด ระหว่างเดือนมกราคม-มิถุนายน พ.ศ. 2568 แสดงดังตารางที่ 2.2-1

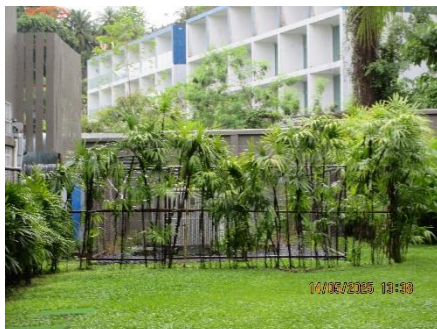
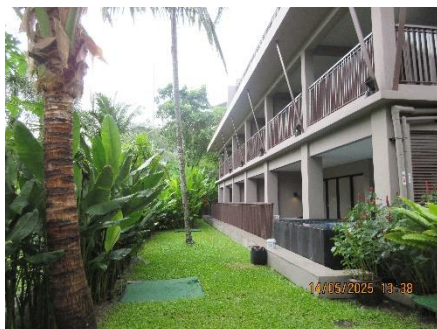
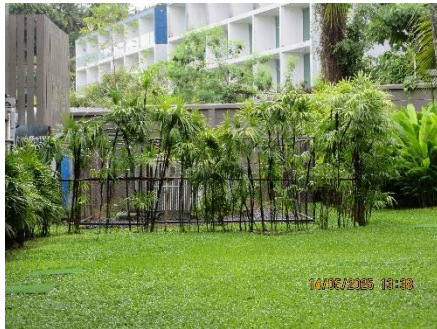
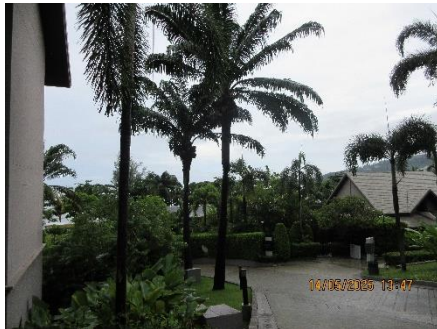
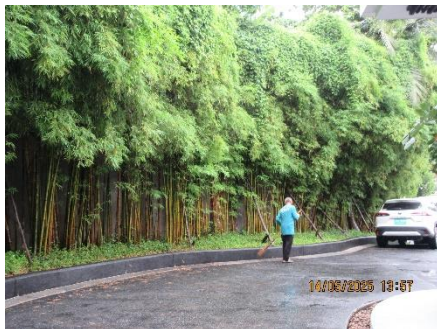
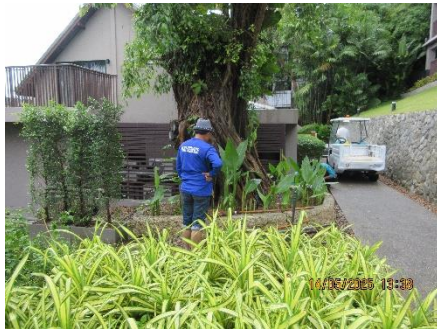
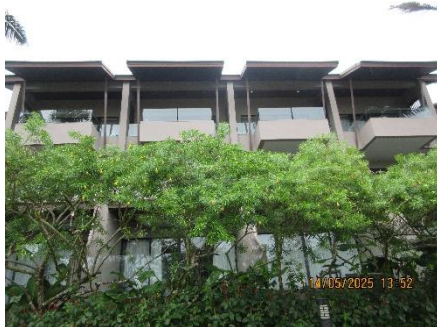
ภาพที่ 2.2-1 พื้นที่สีเขียวภายในโครงการ และการตัดแต่งพื้นที่สีเขียว

| ผลกระทบสิ่งแวดล้อม | มาตรการป้องกันและแก้ไขผลกระทบสิ่งแวดล้อม | ผลการปฏิบัติตามมาตรการป้องกันและแก้ไขผลกระทบสิ่งแวดล้อม | ปัญหา/อุปสรรคและการแก้ไข | เอกสารอ้างอิง |
|---|---|---|---|---|
| 4. คุณค่าต่อคุณภาพชีวิต (ต่อ)<br>3) สุนทรียภาพและทัศนียภาพ (ต่อ) | - ดูแลสภาพพื้นที่สีเขียวของโครงการให้สวยงาม และมีความสมบูรณ์อยู่ตลอดเวลา | - โครงการได้ทำการจ้างบริษัทดูแลสวนเอกชนเข้ามาดูแล และรักษาสภาพพื้นที่สีเขียวภายในโครงการให้มีความสมบูรณ์อยู่ตลอดเวลา | - | ภาพที่ 2.2-1<br>พื้นที่สีเขียวภายในโครงการ และการตัดแต่งพื้นที่สีเขียว |
| | - ควบคุมดูแลการใช้ประโยชน์อาคาร มิให้เกิดทัศนียภาพที่ไม่ดีต่อผู้พบเห็น | - โครงการได้คอยควบคุมการดูแลการใช้ประโยชน์อาคารภายในโครงการ ให้เกิดทัศนียภาพที่ดีต่อผู้พบเห็นอยู่เสมอ | - | ภาพที่ 2.2-1<br>พื้นที่สีเขียวภายในโครงการ และการตัดแต่งพื้นที่สีเขียว |

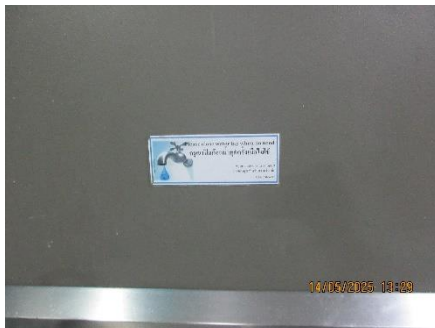
ภาพที่ 2.2-8 การรณรงค์ และประชาสัมพันธ์ประหยัดน้ำประหยัดไฟ ป้ายใช้น้ำทิ้งรดน้ำต้นไม้

ป้ายประหยัดน้ำ ประหยัดไฟ

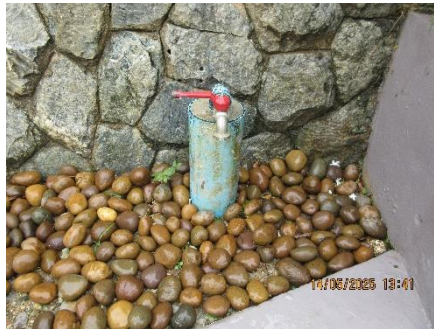
ภาพที่ 2.2-8 (ต่อ) การรณรงค์ และประชาสัมพันธ์ประหยัดน้ำประหยัดไฟ ป้ายใช้น้ำทิ้งรดน้ำต้นไม้

ก๊อกน้ำน้ำทิ้งหลังบำบัดแล้ว

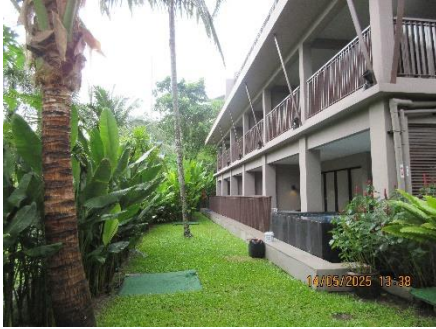
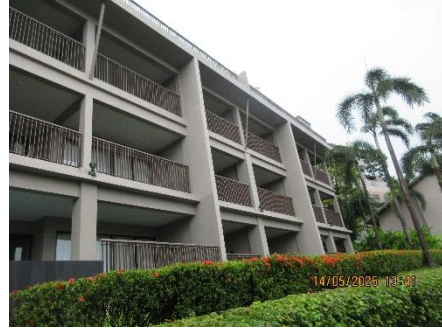
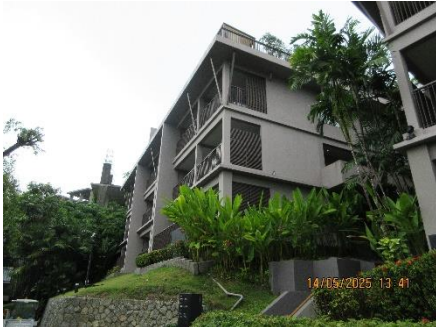
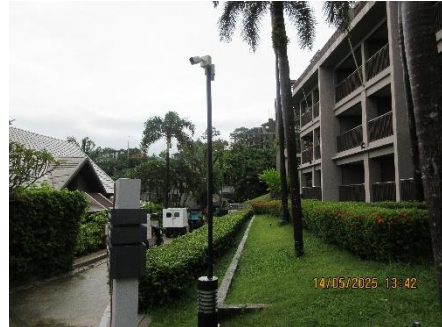
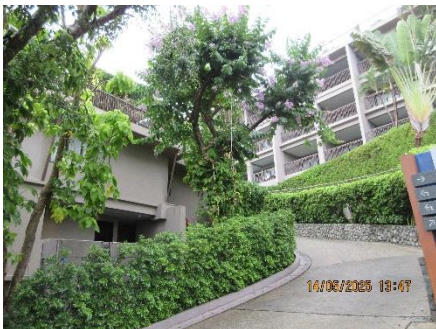
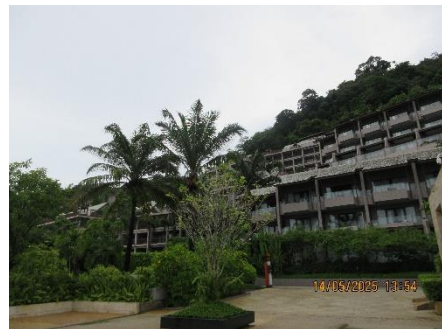
ภาพที่ 2.2-27 พื้นที่อาคารภายในโครงการ

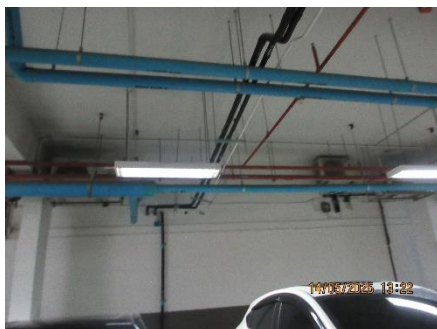
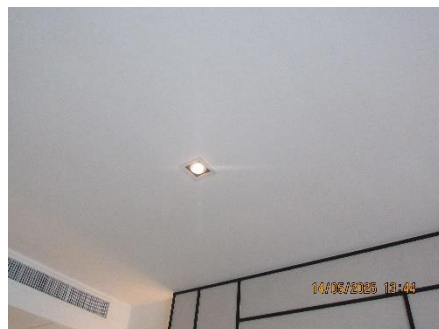
ภาพที่ 2.2-28 หลอดไฟชนิด LED

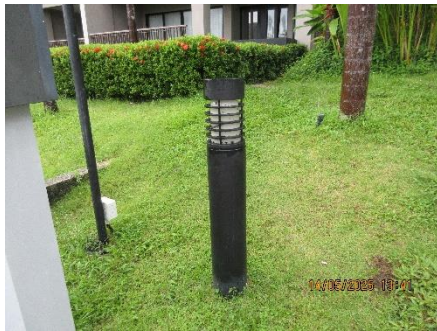
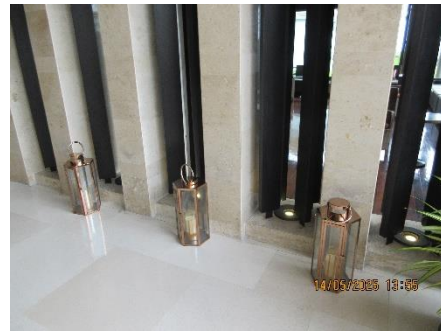
ภาพที่ 2.2- 28 (ต่อ) หลอดไฟชนิด LED

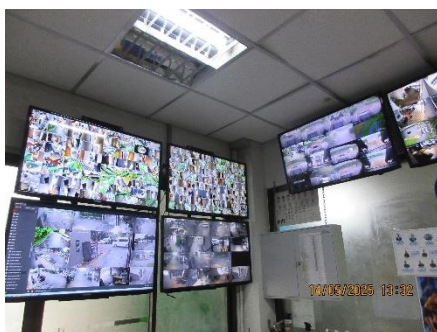
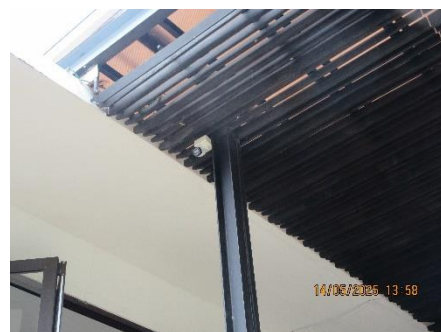
ภาพที่ 2.2-29 โทรศัพท์วงจรปิดภายในอาคาร

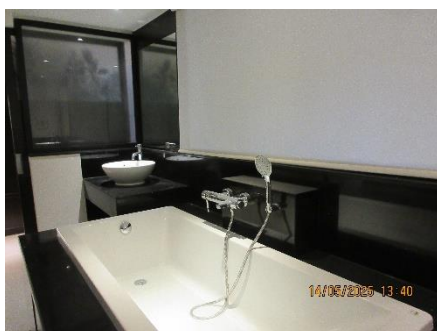
ภาพที่ 2.2-30 อุปกรณ์ห้องน้ำในห้องพัก

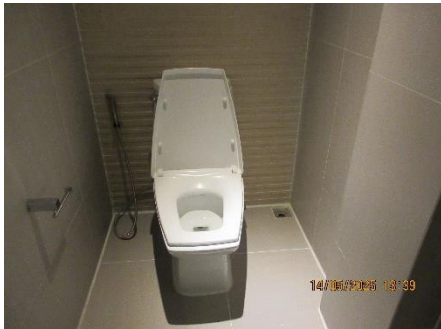
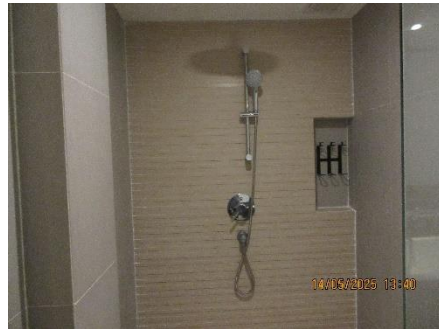
ภาพที่ 2.2-30 (ต่อ) อุปกรณ์ห้องน้ำในห้องพัก
