บทที่ 2

ผลการปฏิบัติตามมาตรการป้องกันและแก้ไขผลกระทบสิ่งแวดล้อม

ตารางที่ 2.2-1 สรุปผลการปฏิบัติตามมาตรการป้องกันและแก้ไขผลกระทบสิ่งแวดล้อม

โครงการ Jasmine Resort Hotel (ระยะดำเนินการ) ของบริษัท สุวรรณ เอสเตท จำกัด ระหว่างเดือนมกราคม-มิถุนายน พ.ศ. 2568

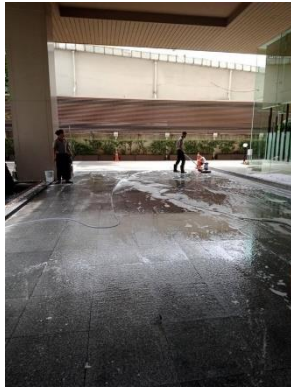
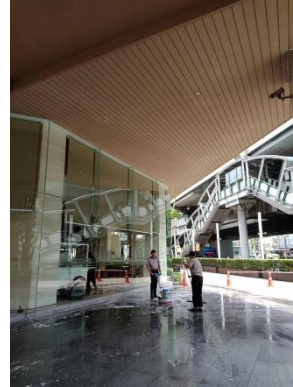
ภาพที่ 2.2-2 การทำความสะอาดถนนและลานจอดรถ
