## 2.1 การติดตามตรวจสอบการปฏิบัติตามมาตรการป้องกันและแก้ไขผลกระทบสิ่งแวดล้อม

ภาพถ่ายที่ 2.1-1 การติดตามตรวจสอบการปฏิบัติตามมาตรการป้องกันและแก้ไขผลกระทบสิ่งแวดล้อม  
โครงการท่าเทียบเรือและคลังน้ำมันภูเก็ต ระยะดำเนินการ ระหว่างเดือนมกราคม-มิถุนายน พ.ศ. 2568

ตารางที่ 2.2-1 ผลการปฏิบัติตามมาตรการป้องกันและแก้ไขผลกระทบสิ่งแวดล้อม โครงการทำแท็บเรือและคลังน้ำมันภูเก็ต ระยะดำเนินการ ระหว่างเดือนมกราคม-มิถุนายน พ.ศ. 2568 ของบริษัท ปตท. น้ำมันและการค้าปลีก จำกัด (มหาชน)

ตารางที่ 2.2-2 ผลการปฏิบัติตามมาตรการป้องกันและแก้ไขผลกระทบสิ่งแวดล้อม โครงการทำเทียบเรือและคลังน้ำมันภูเก็ต ระยะดำเนินการ ระหว่างเดือนมกราคม-มิถุนายน พ.ศ. 2568 ของบริษัท ปตท. น้ำมันและการค้าปลีก จำกัด (มหาชน) (มาตรการฯ เพิ่มเติม)

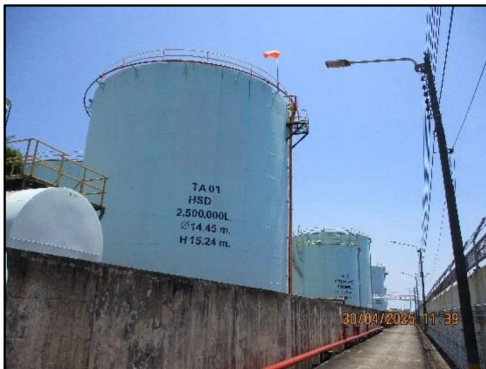
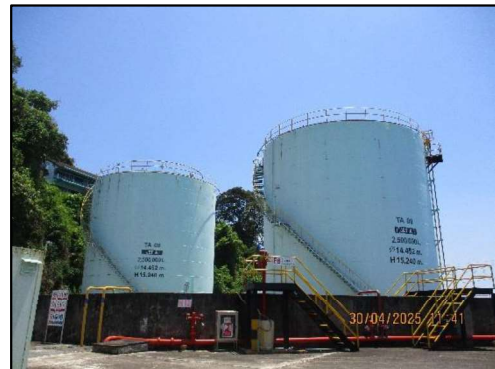
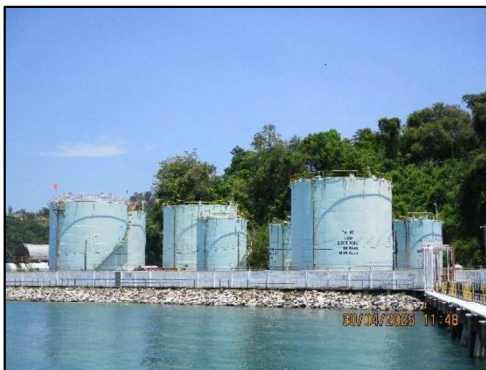
องค์ประกอบทางสิ่งแวดล้อม	มาตรการป้องกันและแก้ไขผลกระทบ	สถานที่	ผลการปฏิบัติตามมาตรการ	ปัญหาอุปสรรค	เอกสารอ้างอิง
1. มาตรการด้านคุณภาพอากาศ	1.1) ลดการรั่วไหลของไอน้ำมันจากถังเก็บสำรองน้ำมัน ประเภท Floating roofs	บริเวณกลุ่มถังน้ำมัน	- ปฏิบัติตามมาตรการกำหนด โดยการลดการรั่วไหลของไอน้ำมันจากการใช้ถังเก็บสำรองน้ำมันประเภท Floating roofs (ถังของ MOGAS (TA03, TA04, TA06, TA08)) และจัดให้มีการตรวจสอบ บำรุงรักษาให้อยู่ในสภาพที่ดีอยู่เสมอ หรืออย่างน้อยตามระยะเวลาที่กำหนด	- ไม่พบปัญหา	ภาพถ่ายที่ 2.2-1 ถังเก็บน้ำมันสำรองประเภท Floating Roofs  เอกสารแนบที่ 1 แผนงานการบำรุงรักษาเครื่องจักรอุปกรณ์ด้วยตัวเอง ประจำปี พ.ศ. 2568

ภาพถ่ายที่ 2.2-1 ถังเก็บน้ำมันสำรองประเภท Floating Roofs

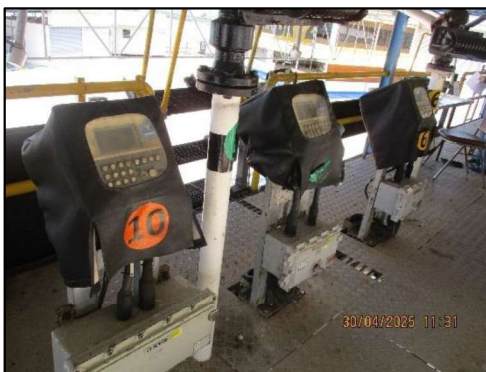
1.2) ป้องกันการรั่วไหลของน้ำมันจากวาล์ว ด้วยการจัดให้มีระบบติดตามตรวจสอบ และบำรุงรักษาที่ดี	บริเวณพื้นที่โครงการ	- ปฏิบัติตามมาตรการกำหนด โดยโครงการได้ทำการติดตั้งระบบการจ่ายน้ำมันแบบอัตโนมัติ (Terminal Automation System/TAS) เพื่อป้องกันการรั่วไหลของน้ำมันจากวาล์ว และจัดให้มีการตรวจสอบ บำรุงรักษาให้อยู่ในสภาพที่ดีอยู่เสมอหรืออย่างน้อยตามระยะเวลาที่กำหนด	- ไม่พบปัญหา	ภาพถ่ายที่ 2.2-2 การติดตั้งระบบการจ่ายน้ำมันแบบอัตโนมัติ (Terminal Automation System/TAS)  เอกสารแนบที่ 1 แผนงานการบำรุงรักษาเครื่องจักรอุปกรณ์ด้วยตัวเอง ประจำปี พ.ศ. 2568

ภาพถ่ายที่ 2.2-2 การติดตั้งระบบการจ่ายน้ำมันแบบอัตโนมัติ (Terminal Automation System/TAS)

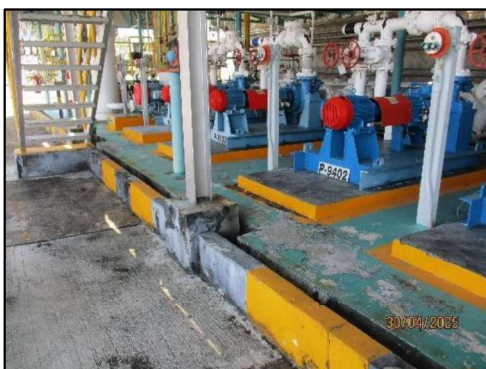
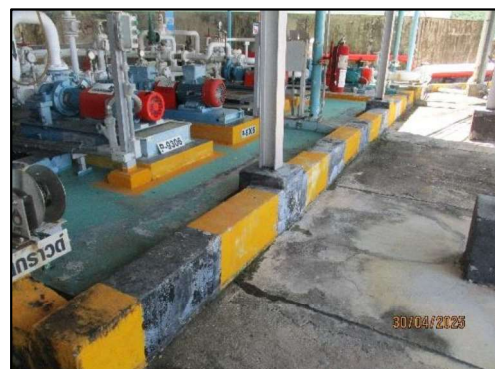
องค์ประกอบ ทางสิ่งแวดล้อม	มาตรการป้องกันและแก้ไขผลกระทบ	สถานที่	ผลการปฏิบัติตามมาตรการ	ปัญหาอุปสรรค	เอกสารอ้างอิง
1. มาตรการด้าน คุณภาพอากาศ (ต่อ)	1.3) ลดการรั่วไหลของน้ำมันจากปั๊มและคอมเพรสเซอร์ โดยการใช้ปั๊มและ คอมเพรสเซอร์ที่มี Seals ที่สมบูรณ์ และจัดให้มีการติดตามตรวจสอบและบำรุงรักษาที่ดีด้วย	บริเวณปั๊มและ คอมเพรสเซอร์	- ปฏิบัติตามมาตรการกำหนด โดยใช้ปั๊มและคอมเพรสเซอร์ ที่มี Seals ที่สมบูรณ์ และจัดให้มีการตรวจสอบ บำรุงรักษา ให้อยู่ในสภาพที่ดี อยู่เสมอหรืออย่างน้อยตามระยะเวลาที่กำหนด และกำหนดให้มี ผู้รับผิดชอบที่ชัดเจน อีกทั้งจัดให้มีคันคอนกรีต (Bund wall) ล้อมรอบ ปั๊มและคอมเพรสเซอร์ เพื่อลดการรั่วไหลของน้ำมัน	- ไม่พบปัญหา	ภาพถ่ายที่ 2.2-3 คันคอนกรีต (Bund Wall) ล้อมรอบปั๊มและ คอมเพรสเซอร์ <b>เอกสารแนบที่ 1</b> แผนงานการบำรุง รักษาเครื่องจักร อุปกรณ์ด้วยตัวเอง ประจำปี พ.ศ. 2568

ภาพถ่ายที่ 2.2-3 คั่นคอนกรีต (Bund Wall) ล้อมรอบปั๊มและคอมเพรสเซอร์

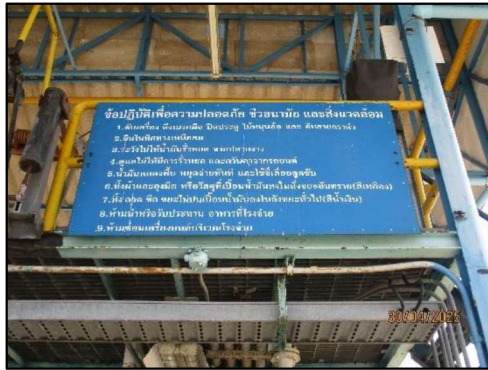
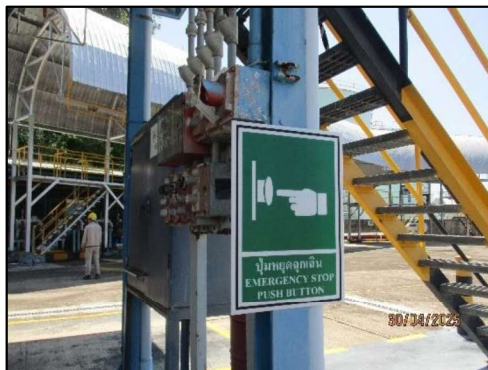
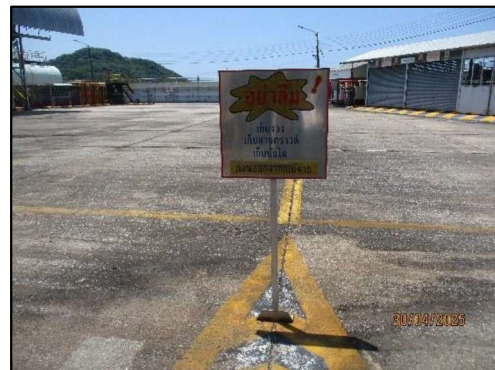
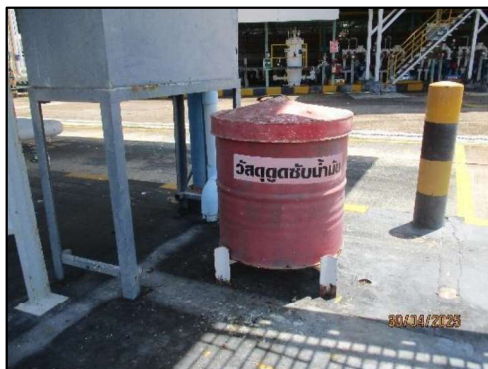
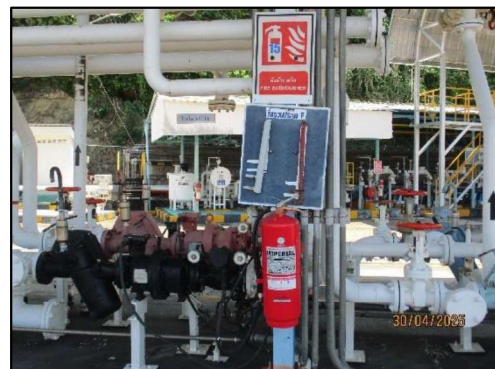
1.5) จัดให้มีการทำงานโดยระมัดระวัง เพื่อลดการหก (Spillage) ของน้ำมันให้มากที่สุด	บริเวณ พื้นที่โครงการ	- ปฏิบัติตามมาตรการกำหนด โดยโครงการจัดให้มีข้อกำหนดเรื่อง ความปลอดภัย อาชีวอนามัยและสิ่งแวดล้อม ในการสูบน้ำมันและ จัดเตรียมวัสดุดูดซับน้ำมันใกล้บริเวณสูบน้ำมัน กรณีที่เกิดเหตุ น้ำมันรั่วไหล	- ไม่พบปัญหา	ภาพถ่ายที่ 2.2-4 ข้อกำหนดเรื่อง ความปลอดภัยใน การสูบน้ำมัน และการจัดเตรียม วัสดุดูดซับน้ำมัน <b>เอกสารแนบที่ 2</b> รายการอุปกรณ์ ขจัดคราบน้ำมัน

ภาพถ่ายที่ 2.2-4 ข้อกำหนดเรื่องความปลอดภัยในการสูบน้ำมัน และการจัดเตรียมวัสดุดับน้ำมัน

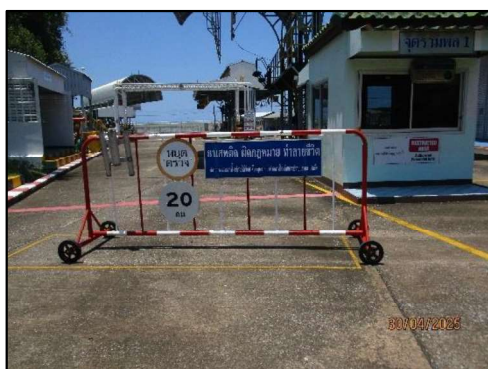
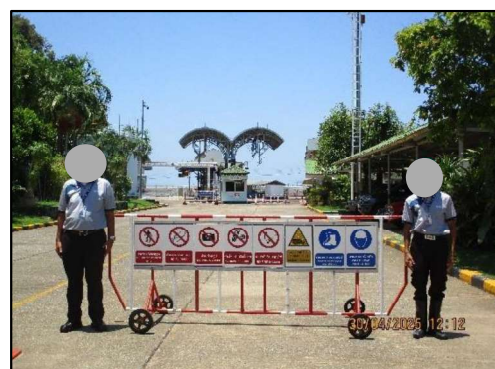
2.2) จำกัดการใช้เสียงโดยไม่จำเป็นของรถยนต์บรรทุกน้ำมัน ที่เข้า-ออกโครงการ	บริเวณ พื้นที่โครงการ	- ปฏิบัติตามมาตรการกำหนด โดยจำกัดความเร็วของรถบรรทุกน้ำมัน ที่เข้า-ออกโครงการ ไม่เกิน 20 กม./ชม. เพื่อลดระดับเสียงและ กำหนดให้มีการดับเครื่องยนต์ทุกครั้งเมื่อจอดอยู่กับที่ ทั้งนี้ โครงการ ยังได้ยึดถือระเบียบความปลอดภัย ตามที่ระบุไว้ในประกาศความ ปลอดภัยของโครงการอย่างเคร่งครัด	- ไม่พบปัญหา	ภาพถ่ายที่ 2.2-5 ป้ายจำกัดความเร็ว รถที่วิ่งในพื้นที่ โครงการ เอกสารแนบที่ 3 กฎความปลอดภัย ของโครงการ

ภาพถ่ายที่ 2.2-5 ป้ายจำกัดความเร็วรถที่วิ่งในพื้นที่โครงการ

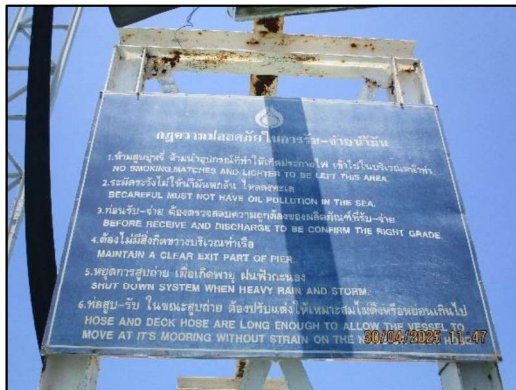
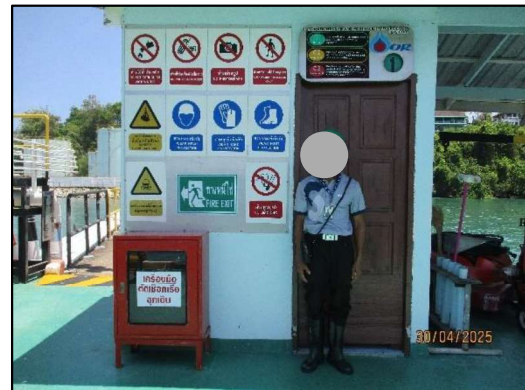
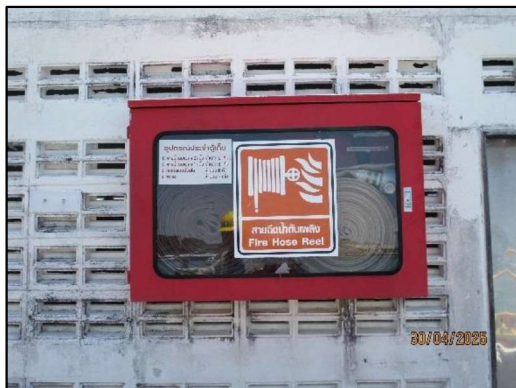
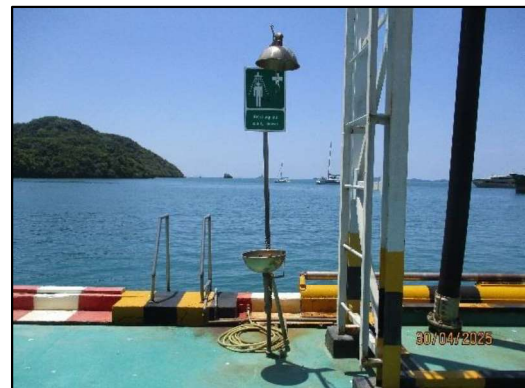
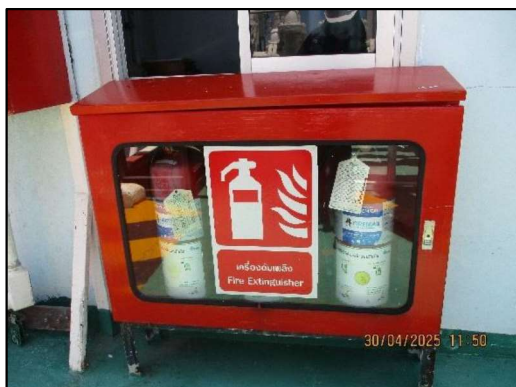
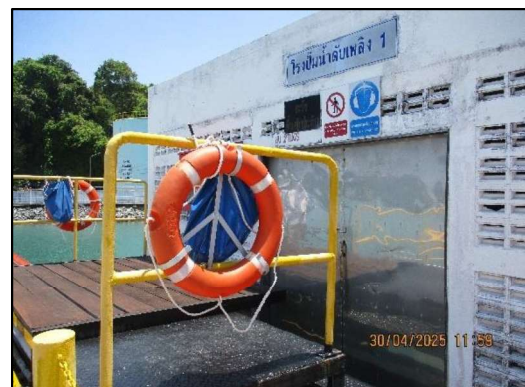
ภาพถ่ายที่ 2.2-15 ข้อกำหนดและข้อระเบียบในการใช้ท่าเทียบเรือ  
ป้ายเตือน และอุปกรณ์บรรเทาสาธารณภัยเบื้องต้นบริเวณท่าเทียบเรือ

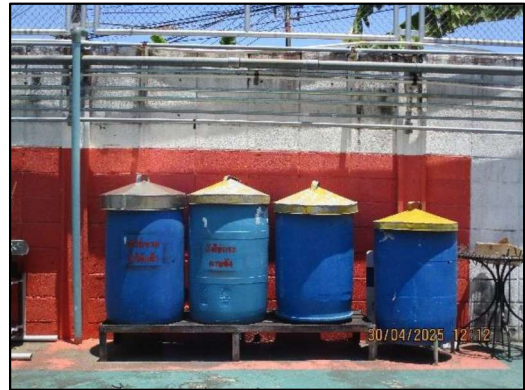
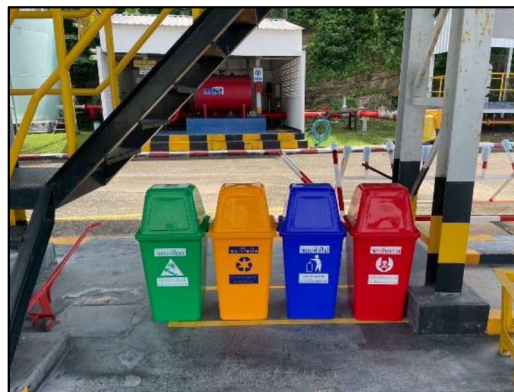
ภาพถ่ายที่ 2.2-16 การจัดการขยะ และวัสดุที่ไม่ใช้แล้ว ภายในโครงการ

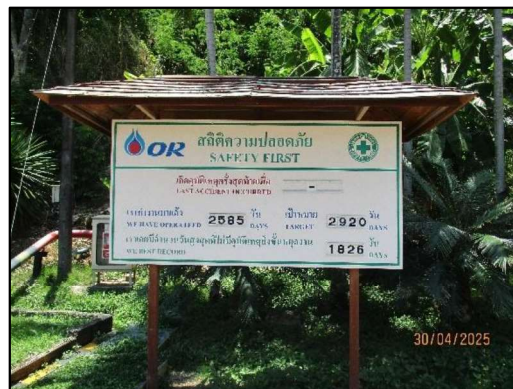
ภาพถ่ายที่ 2.2-17 ป้ายสติความปลอดภัย

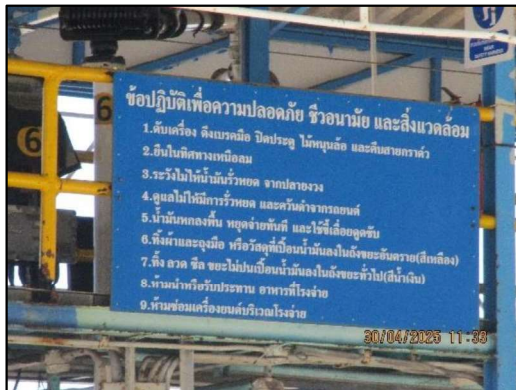
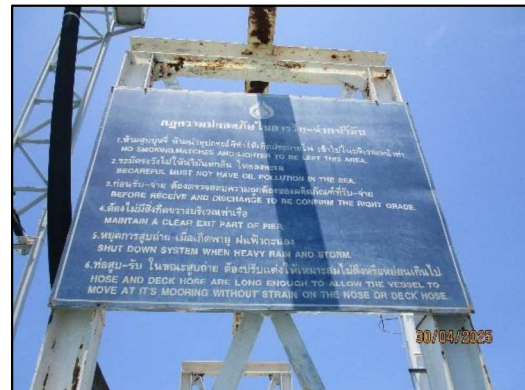
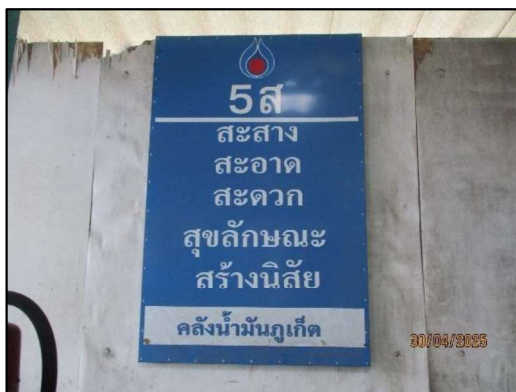
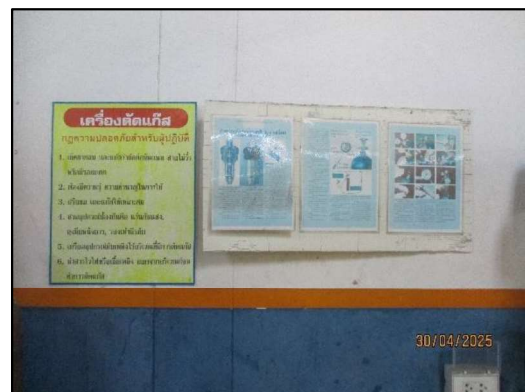
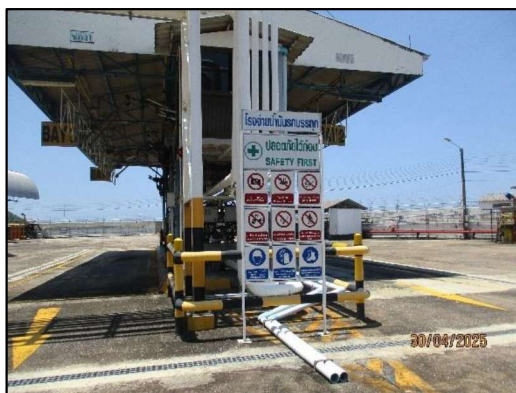
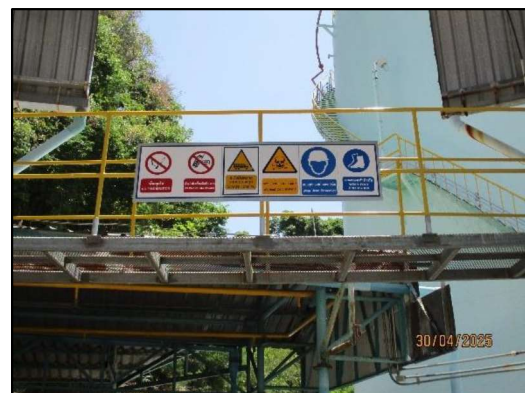
ภาพถ่ายที่ 2.2-18 ป้ายข้อปฏิบัติเพื่อให้เกิดความปลอดภัยภายในพื้นที่โครงการ

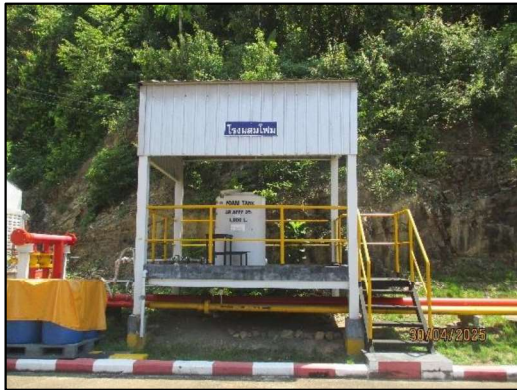
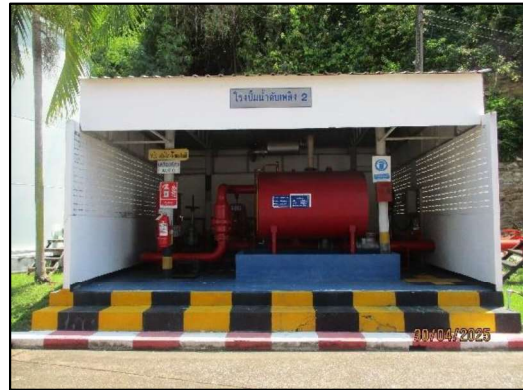
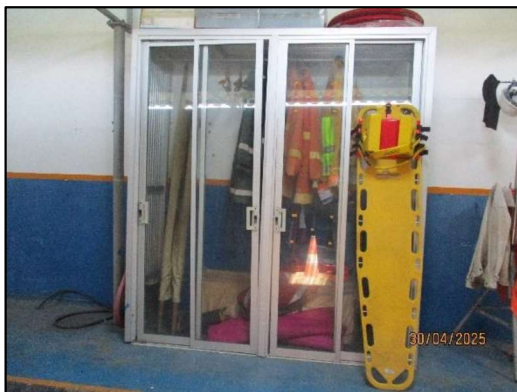
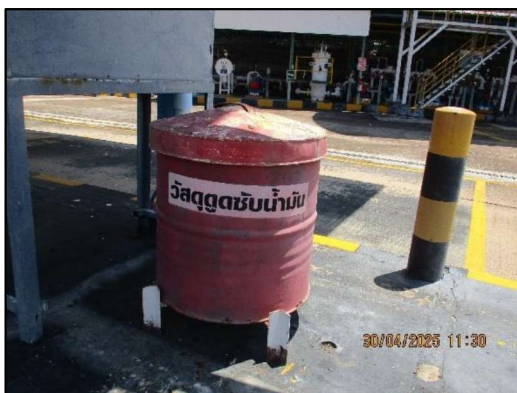
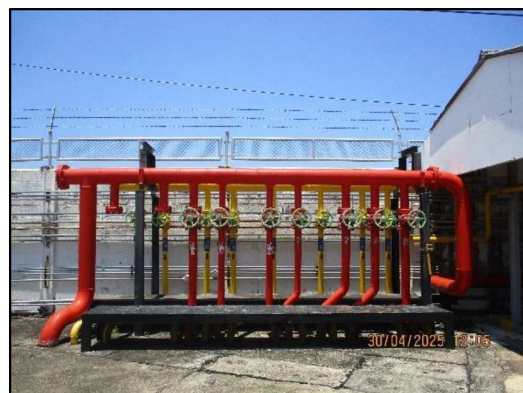
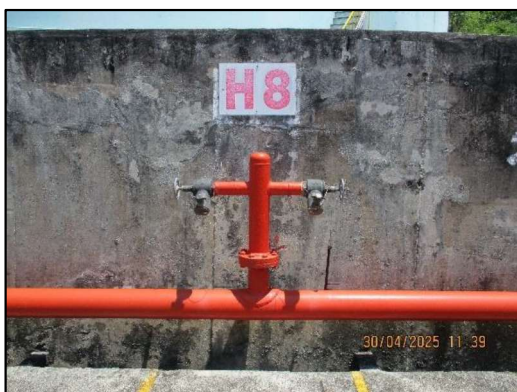
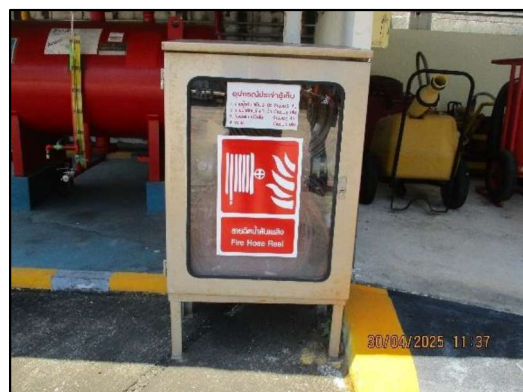
ภาพถ่ายที่ 2.2-19 อุปกรณ์บรรเทาภัยเบื้องต้นต่าง ๆ

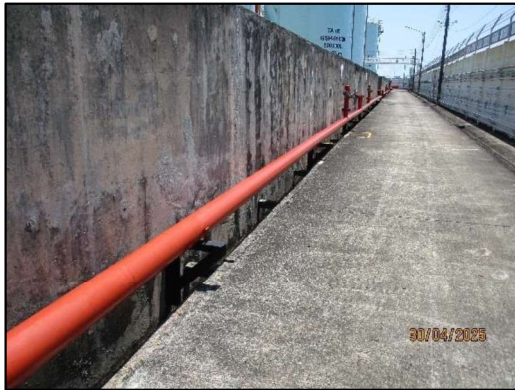
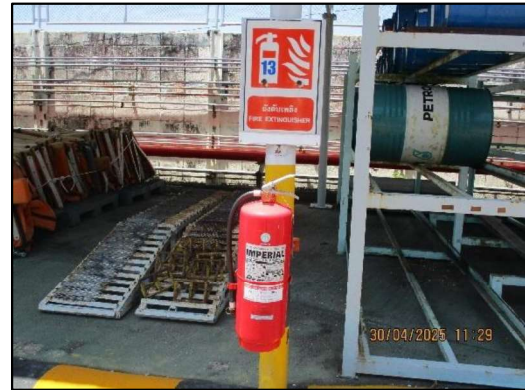
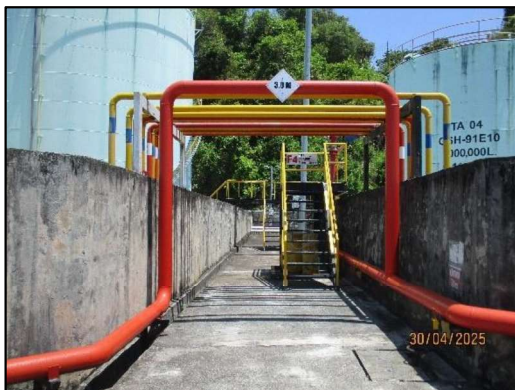
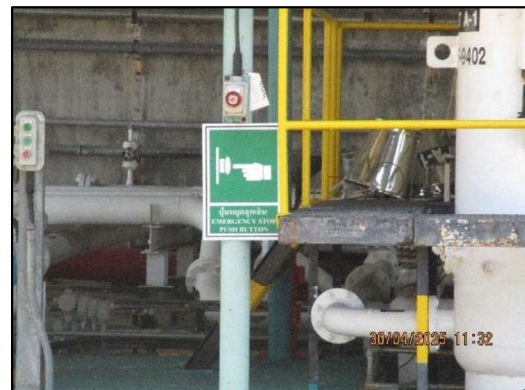
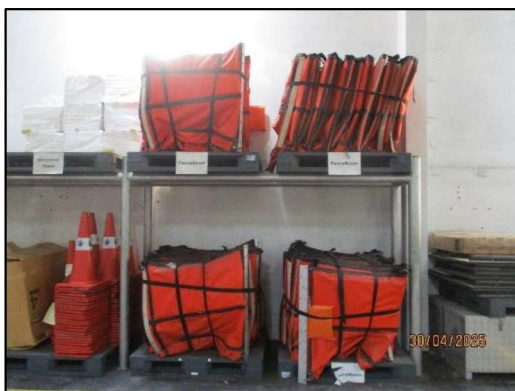
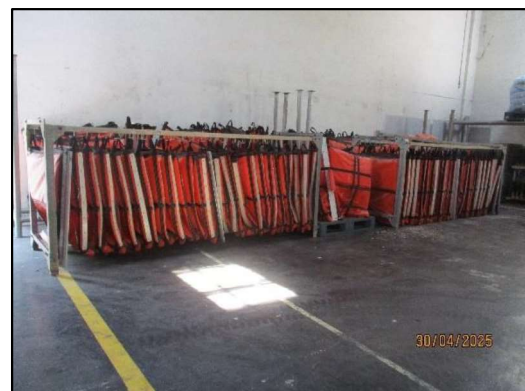
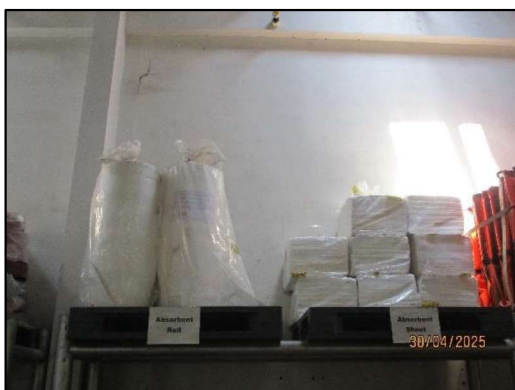
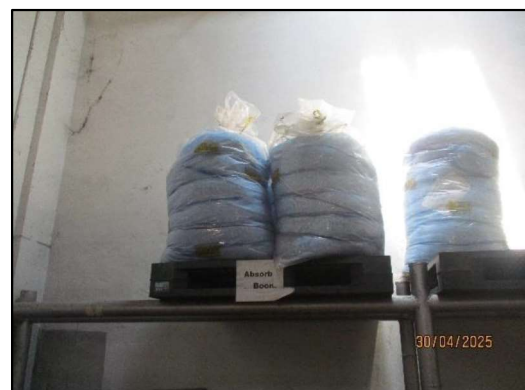
ภาพถ่ายที่ 2.2-19 (ต่อ)

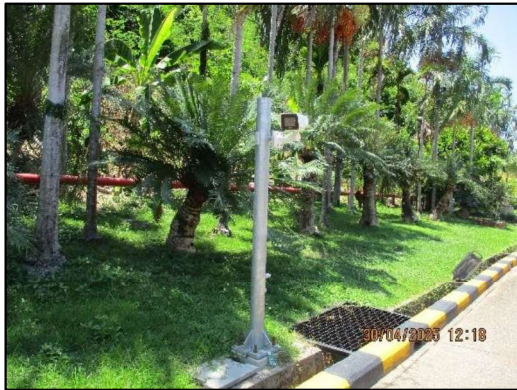
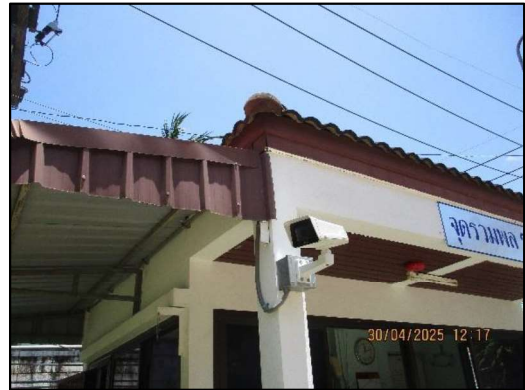
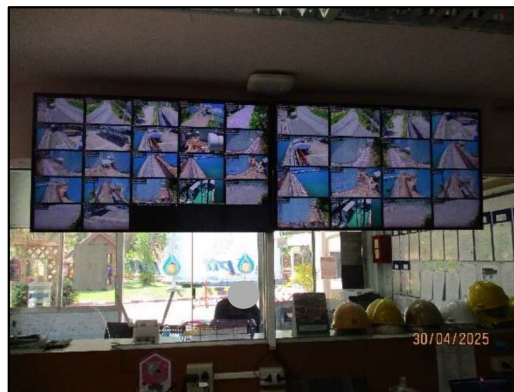
ภาพถ่ายที่ 2.2-20 ระบบรักษาความปลอดภัย

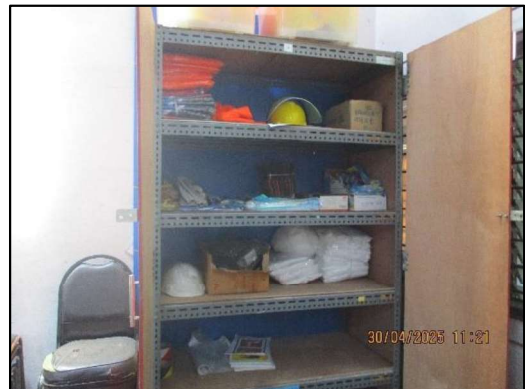
ภาพถ่ายที่ 2.2-21 การจัดเตรียมเครื่องมือป้องกันอันตรายส่วนบุคคล  
สำหรับพนักงานที่เข้าปฏิบัติงานในพื้นที่ที่อาจเกิดอันตราย

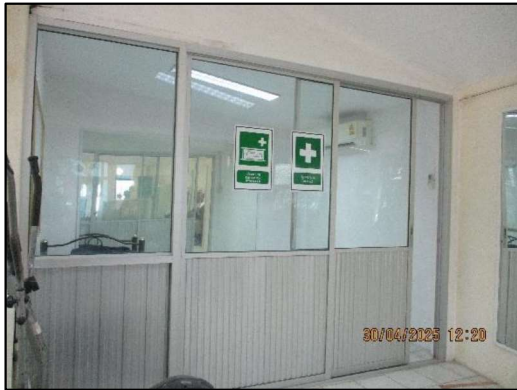
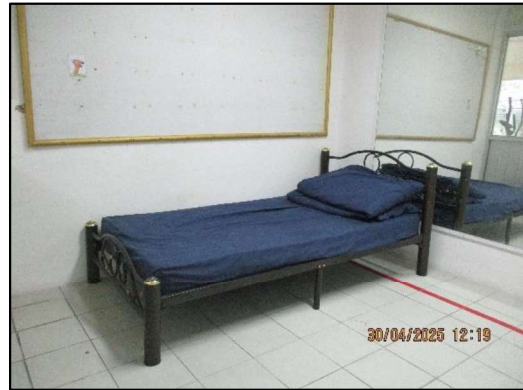
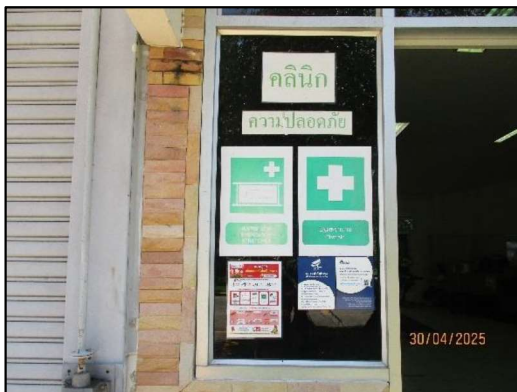
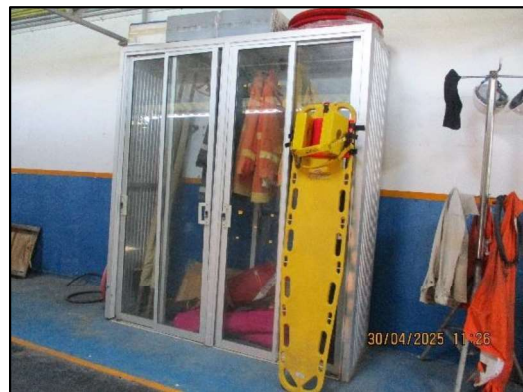
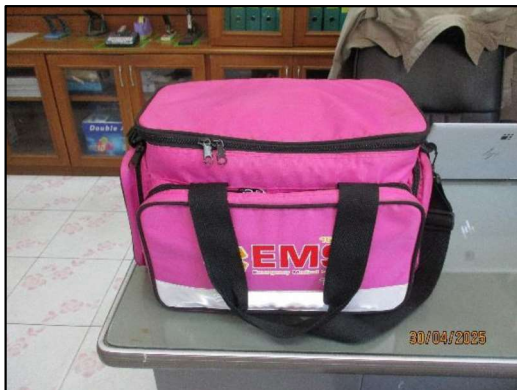
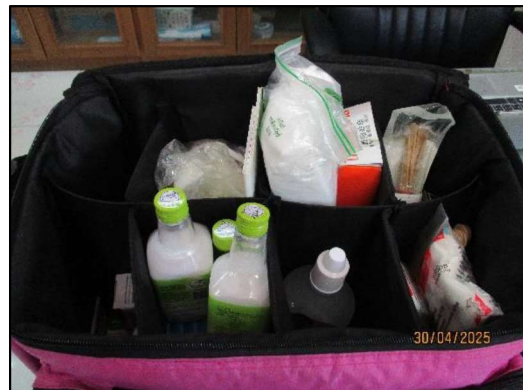
ภาพถ่ายที่ 2.2-22 ห้องพยาบาล และอุปกรณ์ปฐมพยาบาลเบื้องต้น
