โรงแรมนิโก้ อมตะซิตี ชลบุรี
HOTEL NIKKO AMATA CITY CHONBURY

ประจำเดือนมกราคม-มิถุนายน 2568

รายงานผลการปฏิบัติตามมาตรการป้องกัน และแก้ไขผลกระทบสิ่งแวดล้อม
และมาตรการติดตามตรวจสอบผลกระทบสิ่งแวดล้อม

โครงการ โรงแรมนิโก้ อมตะซิตี ชลบุรี (Hotel Nikko Amata City Chonburi)

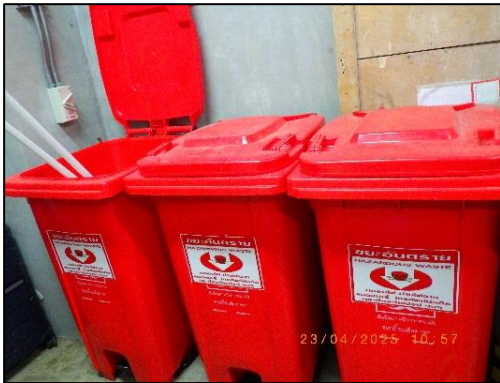
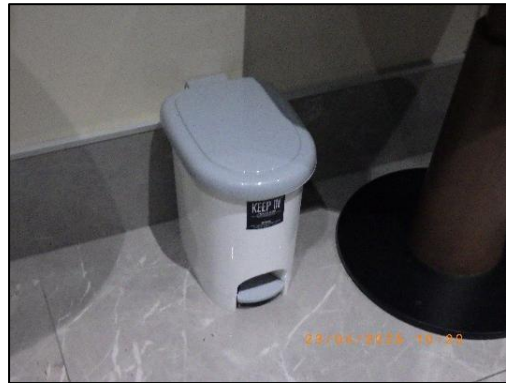
รูปที่ 2.18 ถึงขยะแยกประเภท (ต่อ)

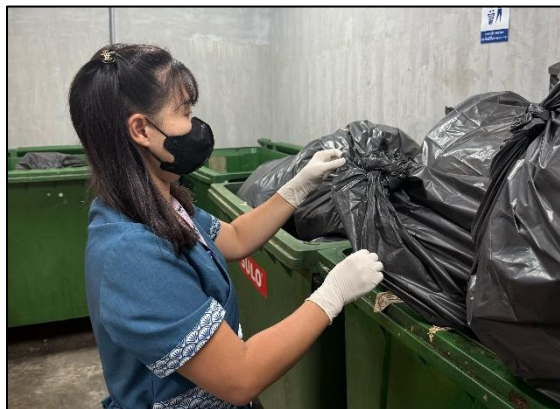
รูปที่ 2.19 พนักงานเก็บรวบรวมขยะไว้ในห้องพักขยะ

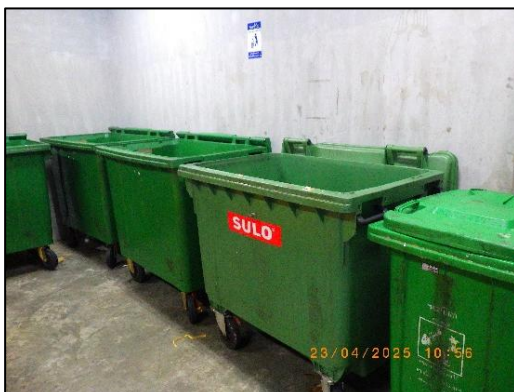
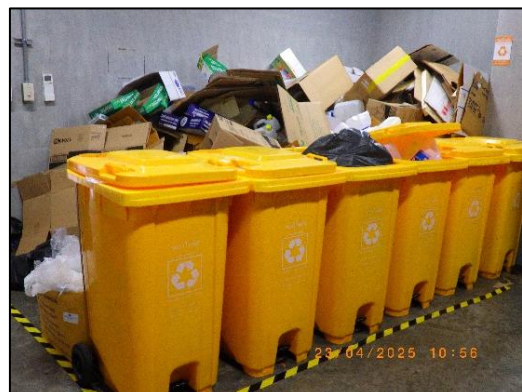
รูปที่ 2.20 ห้องพักขยะรวม

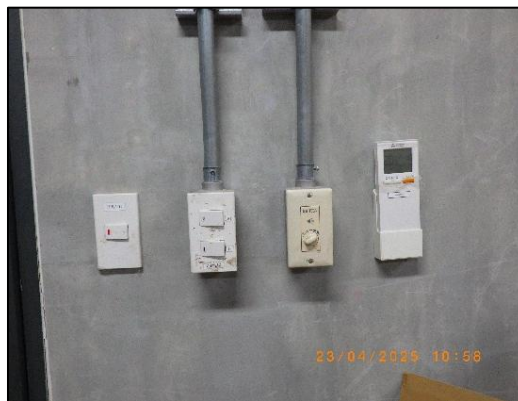
รูปที่ 2.21 การรักษาดูแล ภายใต้อาคารพักขยะ

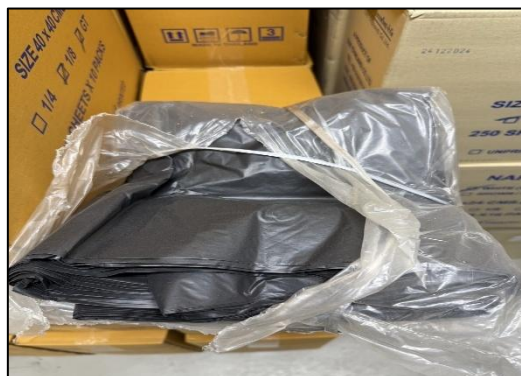
รูปที่ 2.22 ถังดำชนิดหนา

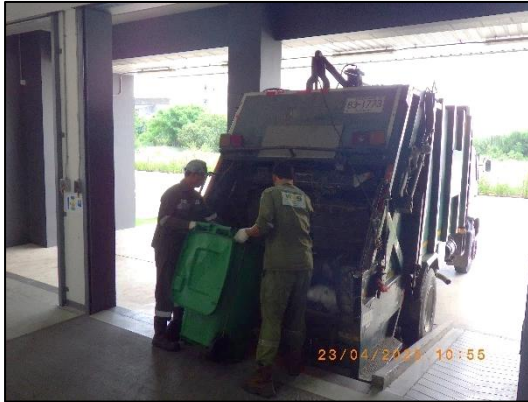
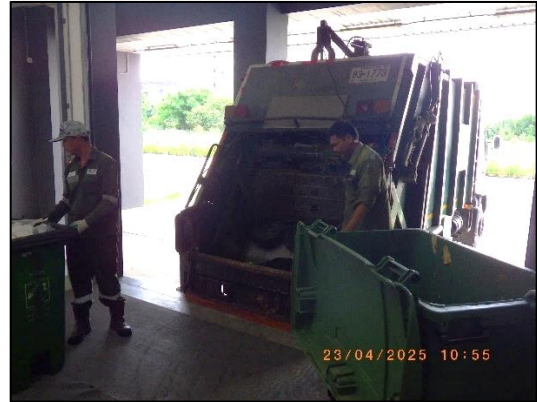
รูปที่ 2.23 รถเก็บขยะ นิคมอุตสาหกรรมอมตะซิตี ชลบุรี

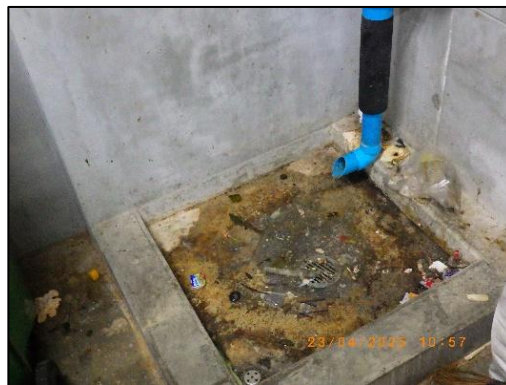
รูปที่ 2.24 พื้นที่ทำความสะอาดถังขยะ

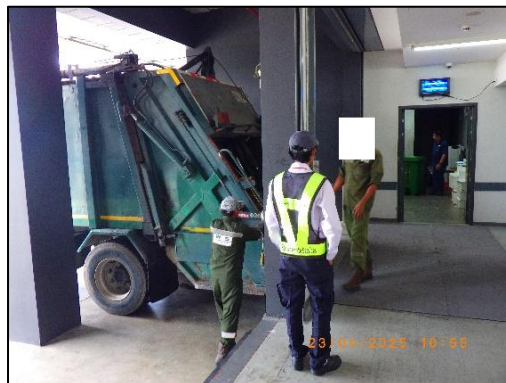
รูปที่ 2.25 เจ้าหน้าที่อำนวยความสะดวกให้แก่รถเก็บขยะ

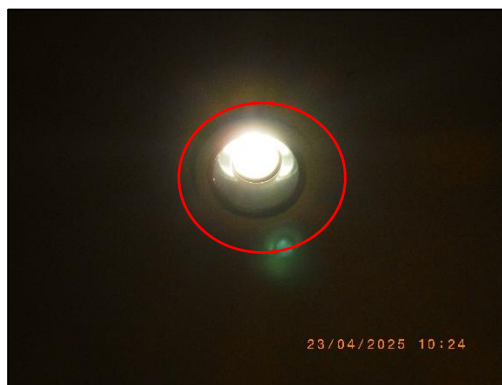
รูปที่ 2.27 หลอดไฟ LED (Light Emitting Diode)

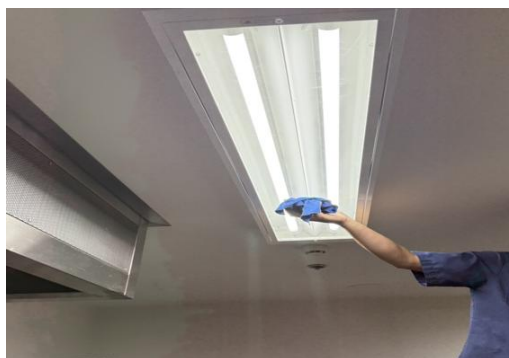
รูปที่ 2.28 พนักงานทำความสะอาดหลอดไฟ และโคมไฟ

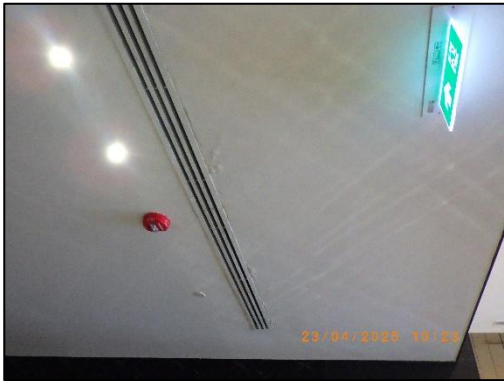
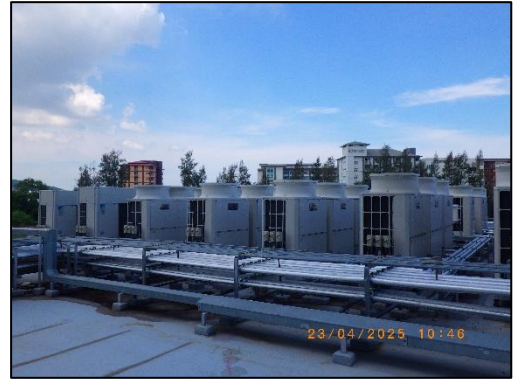
รูปที่ 2.29 เลือกใช้ระบบปรับอากาศที่มีประสิทธิภาพสูง

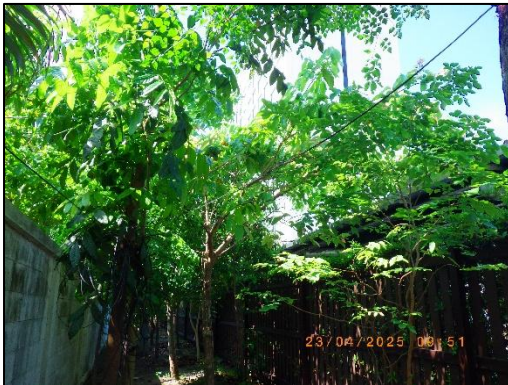
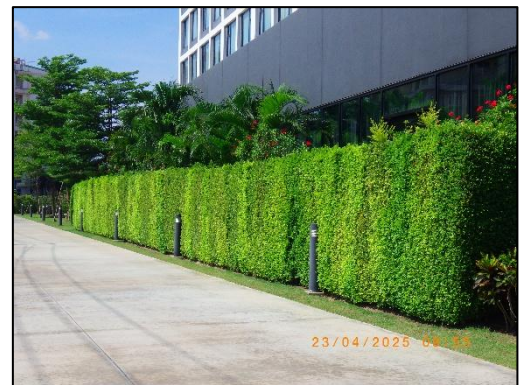
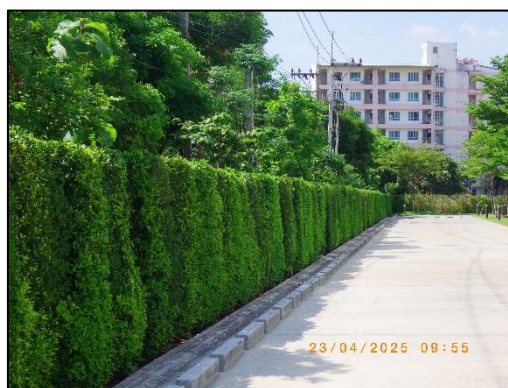
รูปที่ 2.30 ต้นไม้ และพื้นที่สีเขียว ช่วยบดบังแสงแดด

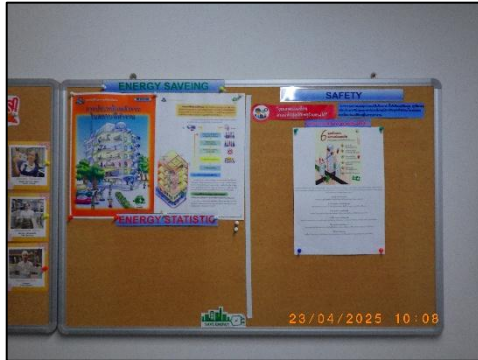
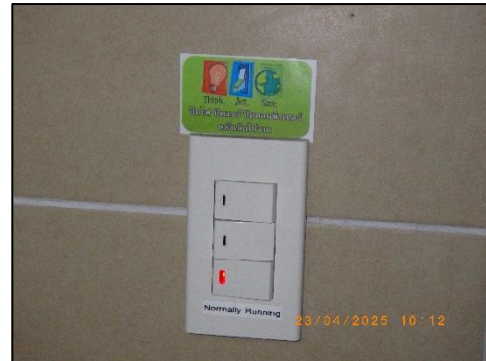
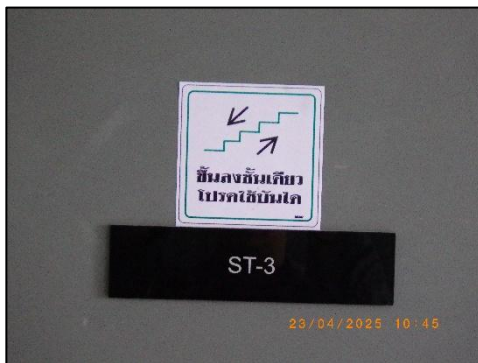
รูปที่ 2.31 ป้ายรณรงค์และประชาสัมพันธ์อนุรักษ์พลังงาน

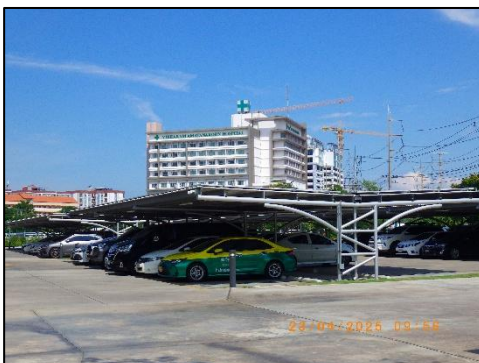
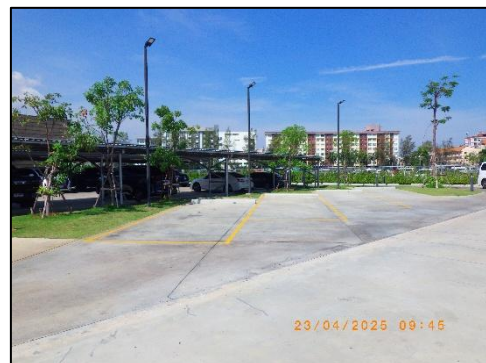
รูปที่ 2.32 พื้นที่ลานจอดรถ

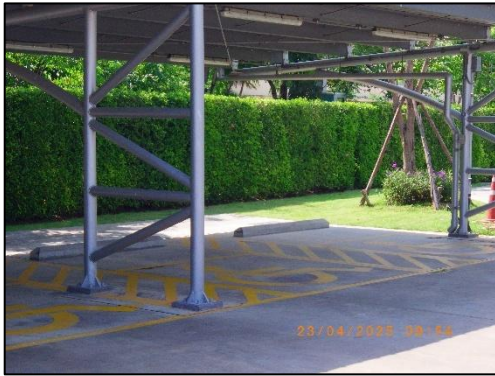
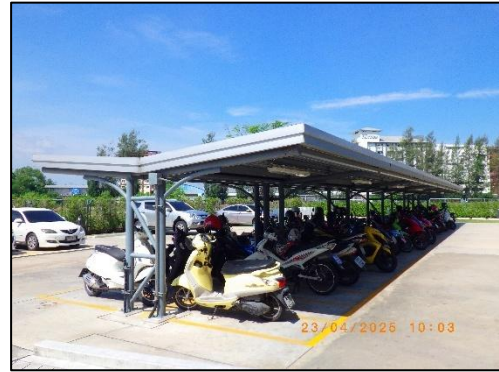
รูปที่ 2.32 พื้นที่ลานจอดรถ (ต่อ)

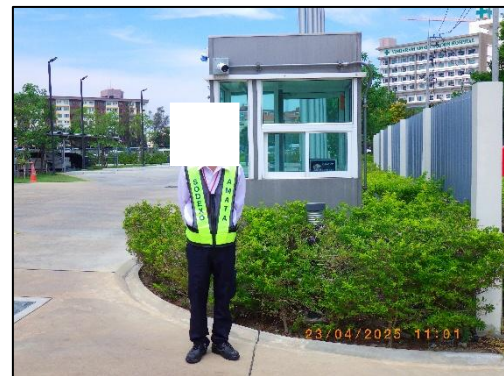
รูปที่ 2.33 เจ้าหน้าที่คอยอำนวยความสะดวกบริเวณทางเข้า-ออก

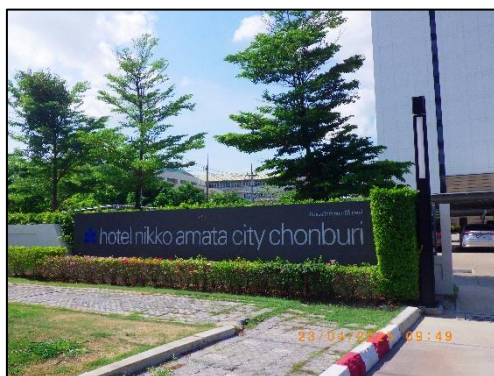
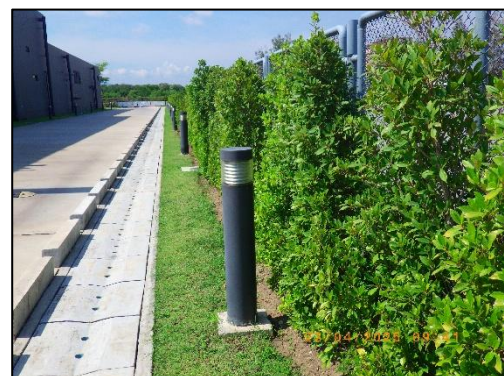
รูปที่ 2.34 ไฟส่องสว่างบริเวณพื้นที่ลานจอดรถ และทางเข้า-ออก

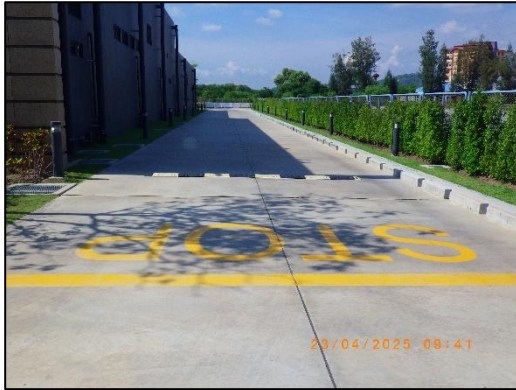
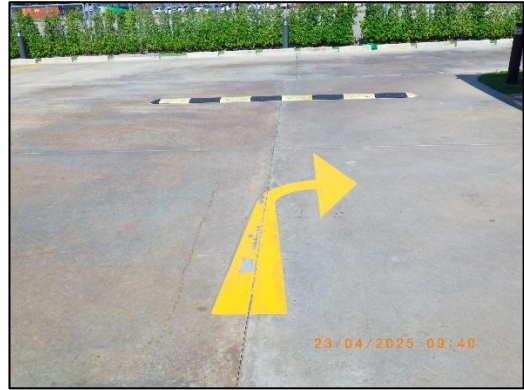
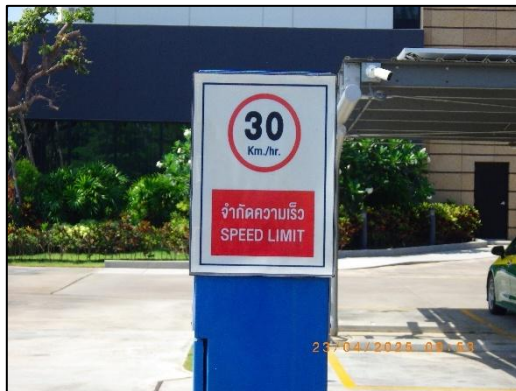
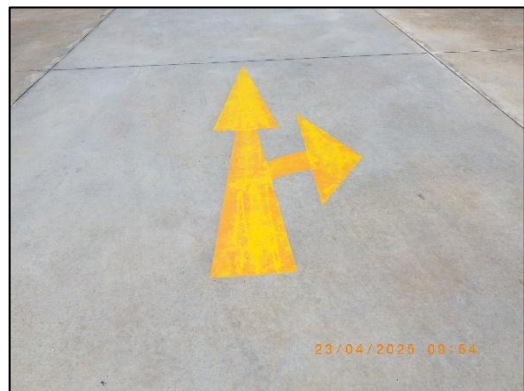
รูปที่ 2.35 สัญลักษณ์จราจรภายในโครงการ

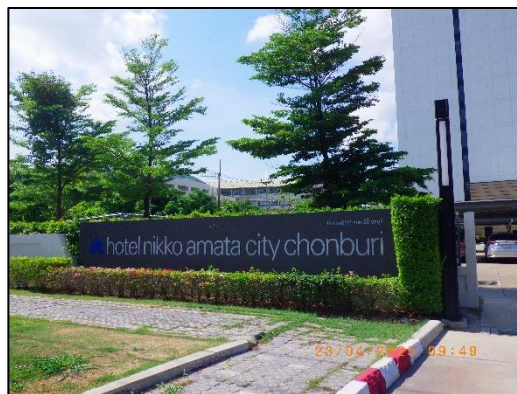
รูปที่ 2.36 ป้ายชื่อด้านหน้าโครงการ

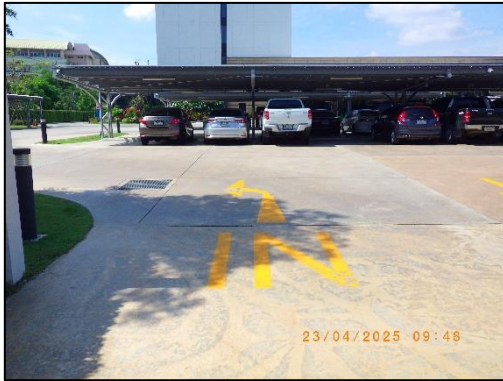
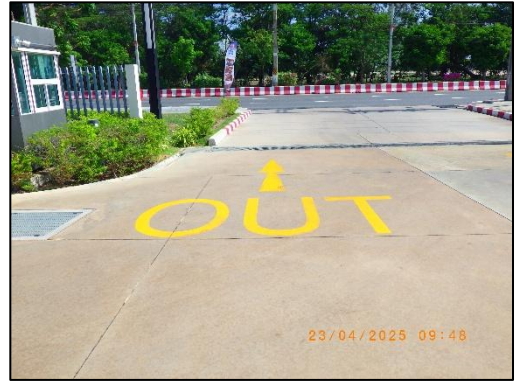
รูปที่ 2.37 ลูกศรแสดงทางเข้า-ออก

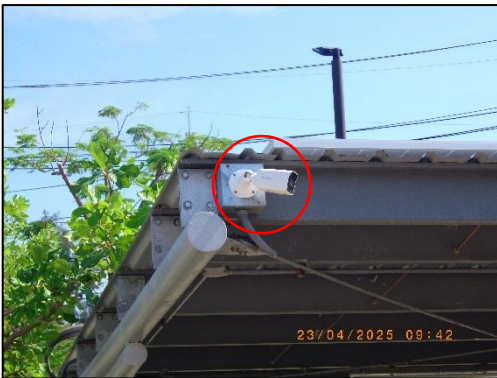
รูปที่ 2.38 ระบบ CCTV

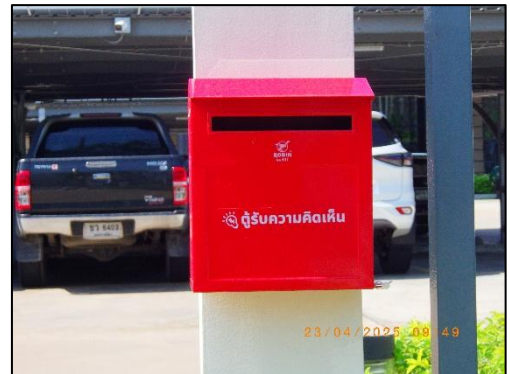
รูปที่ 2.39 ช่องทางรับเรื่องร้องเรียน

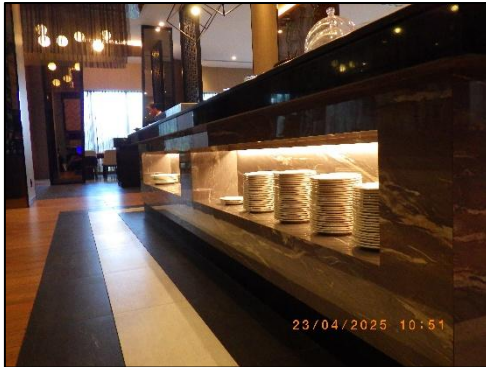
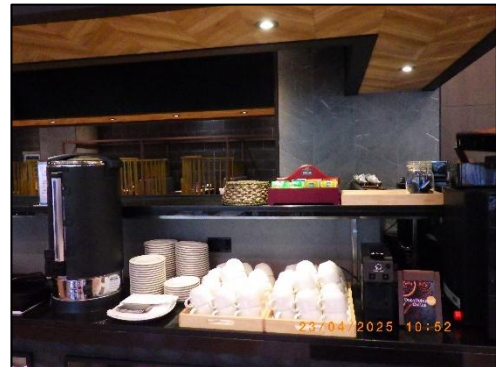
รูปที่ 2.40 ห้องครัว ห้องอาหาร และห้องจัดเลี้ยง เป็นระเบียบและจัดเป็นสัดส่วน

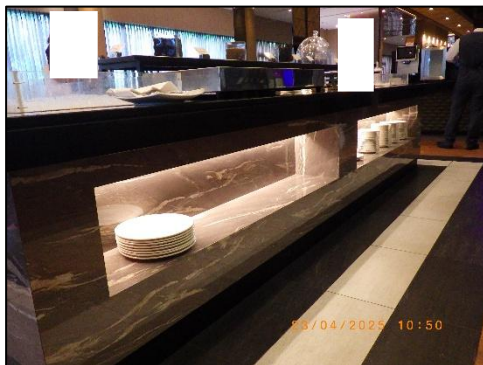
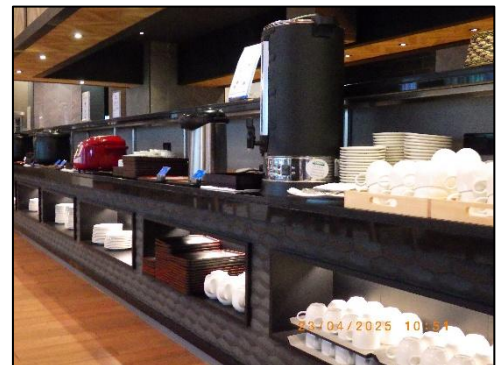
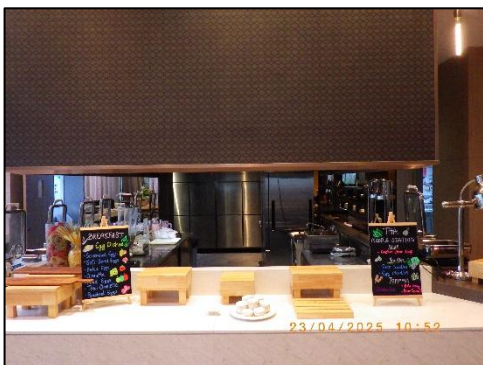
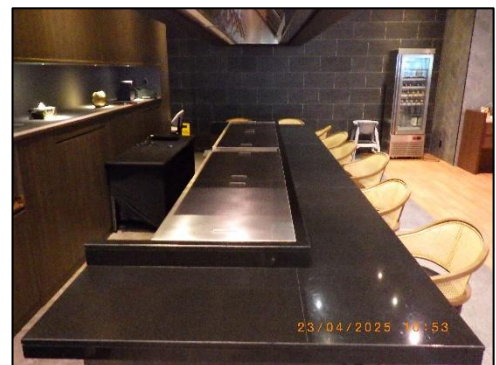
รูปที่ 2.41 โต๊ะเตรียม/ปรุงอาหาร สูงอย่างน้อย 60 ซม.

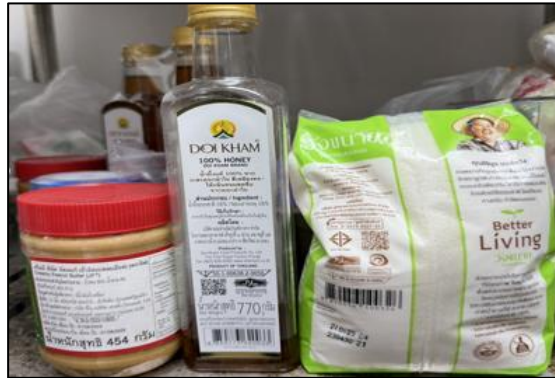
รูปที่ 2.42 สารปรุงแต่งอาหารมีเครื่องหมายรับรองมาตรฐาน

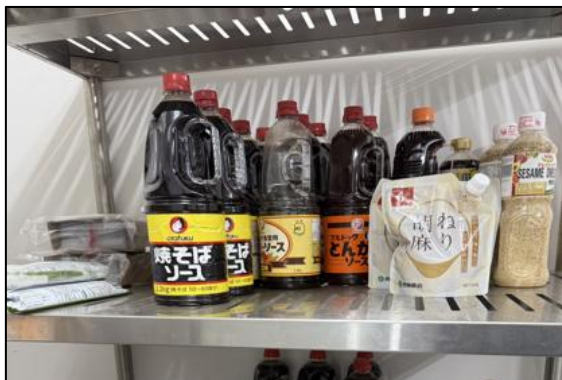
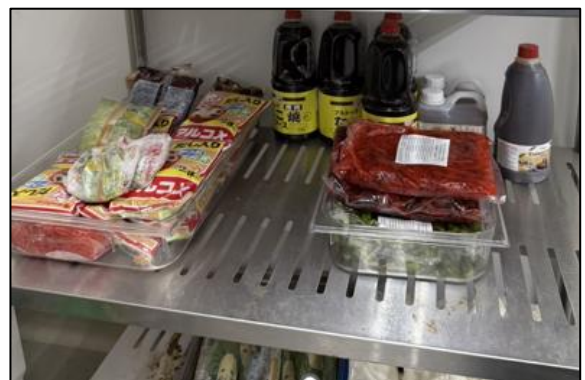
รูปที่ 2.43 เก็บอาหารประเภทต่างๆ แยกเป็นสัดส่วน

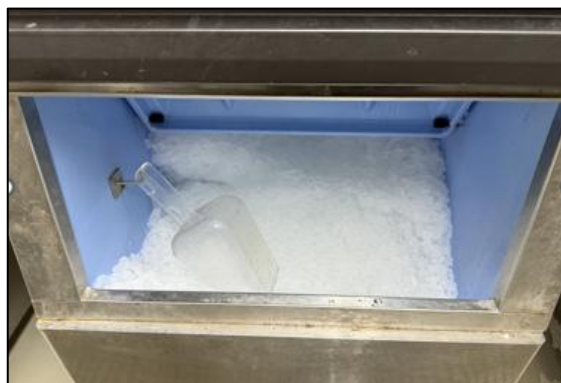
รูปที่ 2.44 น้ำแข็งที่ใช้บริโภคเก็บในภาชนะที่สะอาดและมีฝาปิด

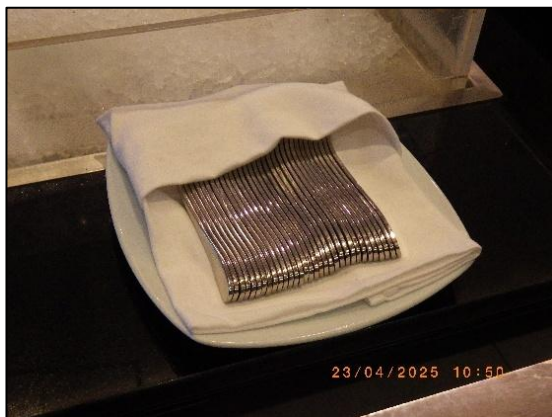
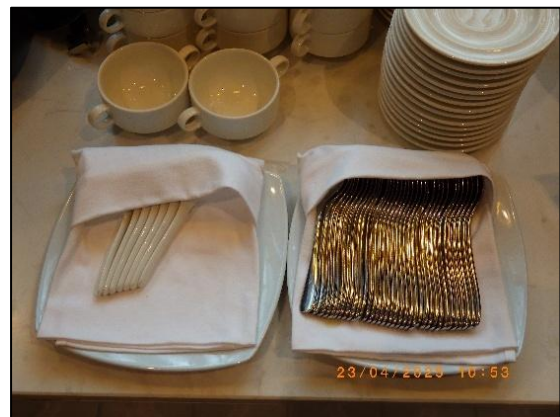
รูปที่ 2.46 ช้อน ส้อม และตะเกียบวางเป็นระเบียบ สูงอย่างน้อย 60 ซม.

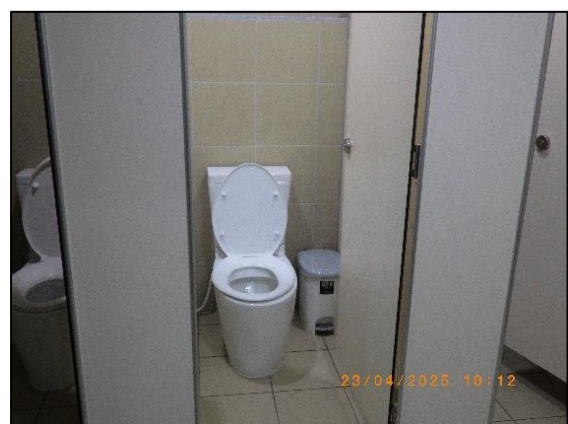
รูปที่ 2.47 ห้องส้วมสำหรับผู้ใช้บริการและผู้สัมผัสอาหาร

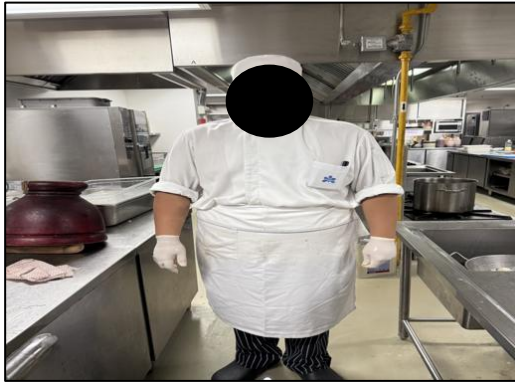
รูปที่ 2.48 ผู้สัมผัสอาหารแต่งกายสะอาด

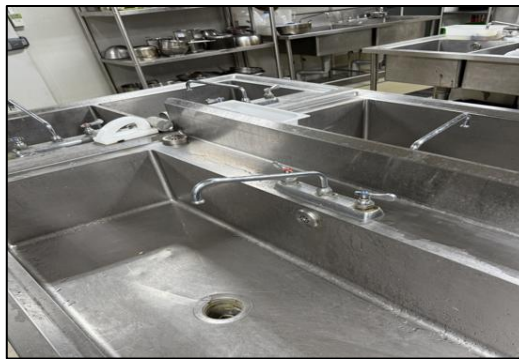
รูปที่ 2.49 จุดล้างมือ ก่อนเตรียมปรุง/ประกอบอาหาร

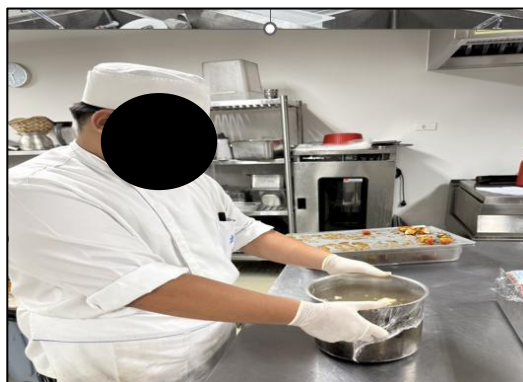
รูปที่ 2.50 ผู้ปรุงเตรียมอาหาร สวมใส่ถุงมือขณะเตรียมอาหาร

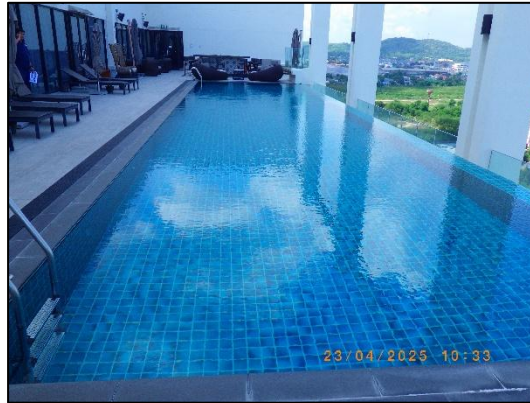
รูปที่ 2.51 สระว่ายน้ำ

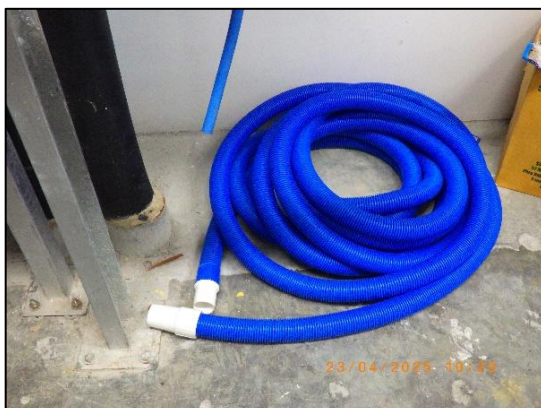
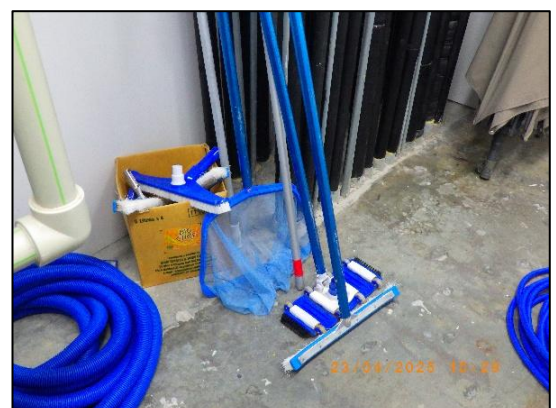
รูปที่ 2.53 อุปกรณ์ เครื่องมือสำหรับใช้ทำความสะอาดสระว่ายน้ำ

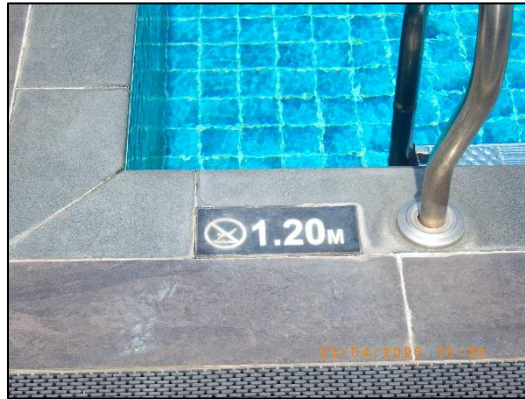
รูปที่ 2.54 บ้ายแสดงระดับความลึกของสระว่ายน้ำ

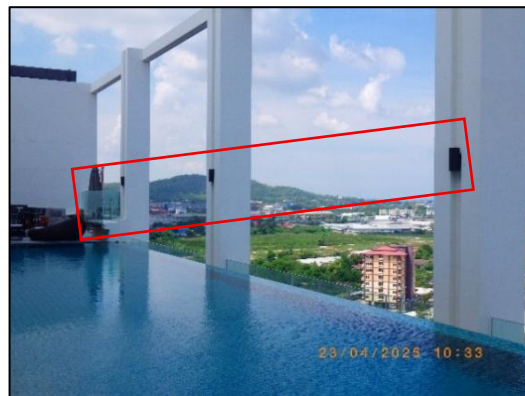
รูปที่ 2.55 แสงสว่าง บริเวณสระว่ายน้ำ

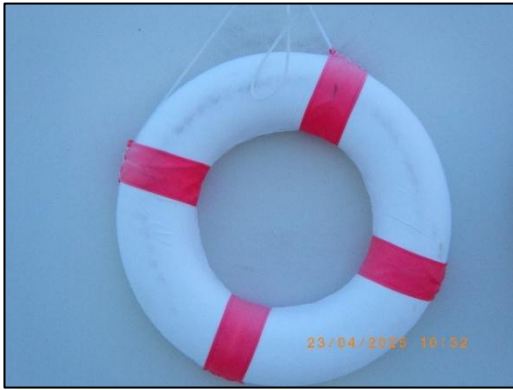
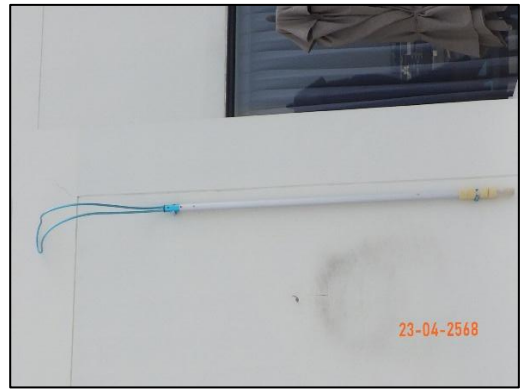
รูปที่ 2.57 อุปกรณ์ช่วยชีวิต

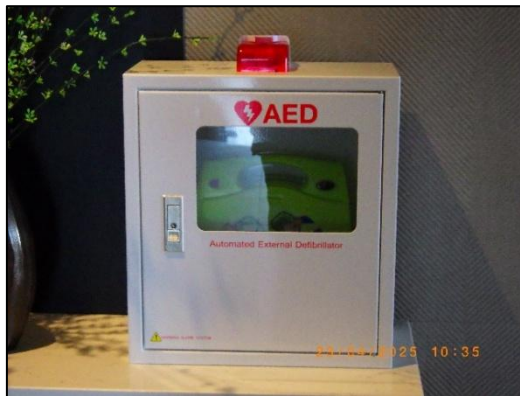
รูปที่ 2.58 เครื่องกระตุกไฟฟ้าหัวใจชนิดอัตโนมัติ

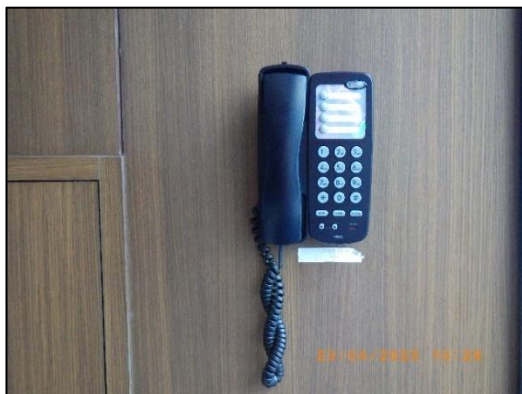
รูปที่ 2.59 เครื่องมือสื่อสาร บริเวณสระว่ายน้ำ

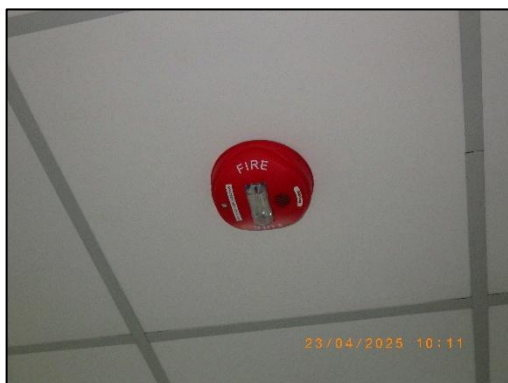
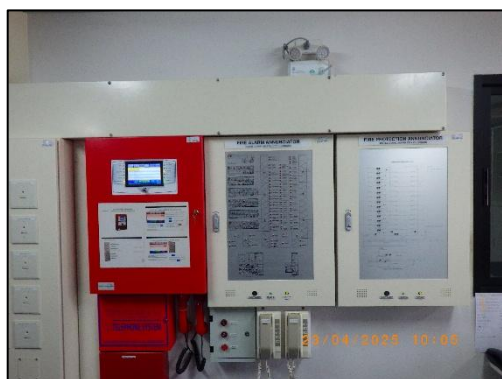
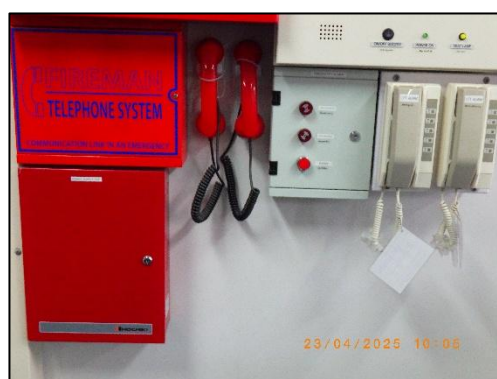
รูปที่ 2.62 ระบบป้องกันและระงับอัคคีภัย (ต่อ)

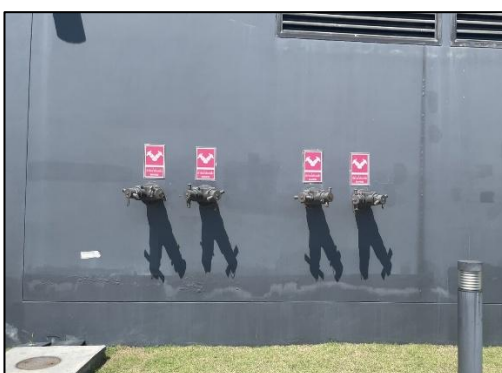
รูปที่ 2.63 ระบบน้ำดับเพลิง

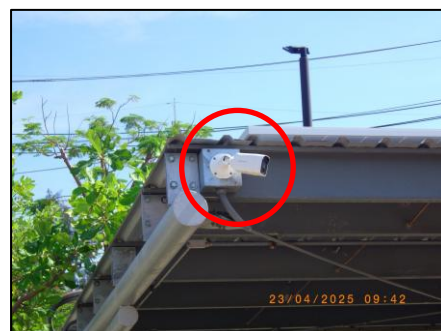
โครงการ โรงแรมนิโก้ อมตะซิตี ชลบุรี (Hotel Nikko Amata City Chonburi) (ระยะดำเนินการ) บริษัท ไทย-เจแปนนิส อมตะ จำกัด ประจำเดือนมกราคม-มิถุนายน 2568 มีการติดตั้งกล้องวงจรปิด (CCTV) ทั่วทั้งโครงการ เพื่อตรวจสอบความปลอดภัยภายในโครงการและจัดให้เจ้าหน้าที่ตรวจสอบสภาพและความสามารถใช้งานของระบบ CCTV เป็นประจำทุกเดือน (รูปที่ 3.8) รายละเอียดดังภาคผนวกที่ 23

รูปที่ 3.8 การตรวจเช็คระบบ CCTV
