## นิติบุคคลอาคารชุดไอวี ทองหล่อ

รายงานผลการปฏิบัติตามมาตรการป้องกันและแก้ไขผลกระทบสิ่งแวดล้อม  
และมาตรการติดตามตรวจสอบคุณภาพสิ่งแวดล้อม (ระยะดำเนินการ)  
โครงการไอวี ทองหล่อ

ฉบับที่ 1/2568 ระหว่างเดือนมกราคม-มิถุนายน พ.ศ. 2568

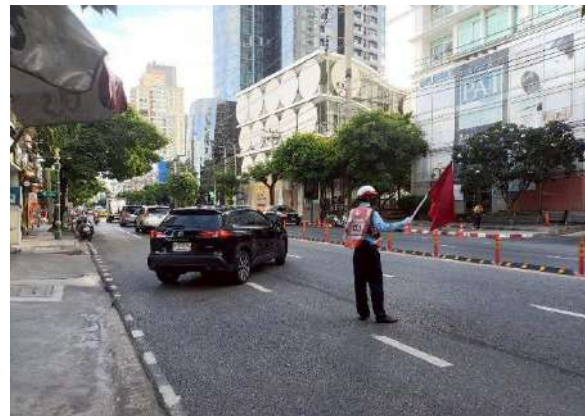
รูปที่ 2-2 เจ้าหน้าที่อำนวยความสะดวก บริเวณ  
ทางเข้า-ออก

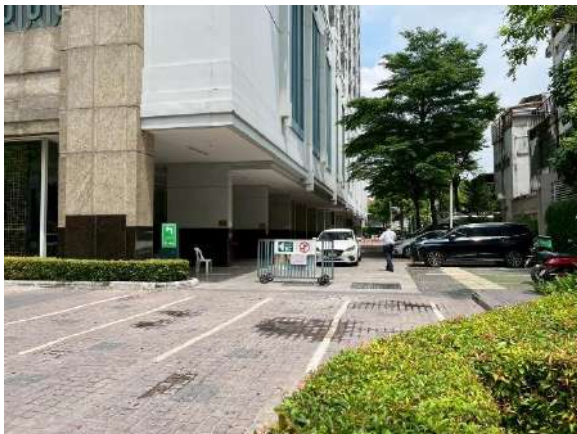
รูปที่ 2-3 ทางเข้า-ออกของโครงการ

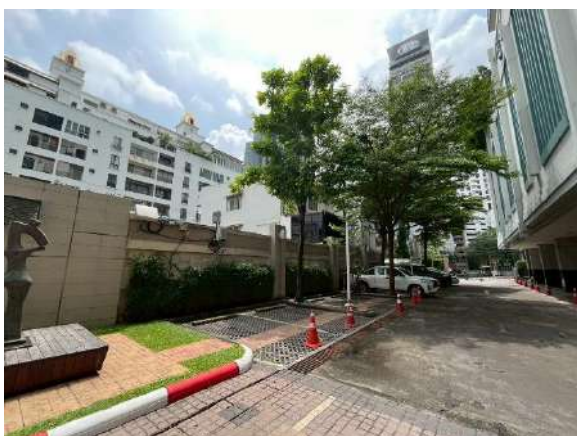
รูปที่ 2-5 รั้วรอบโครงการ

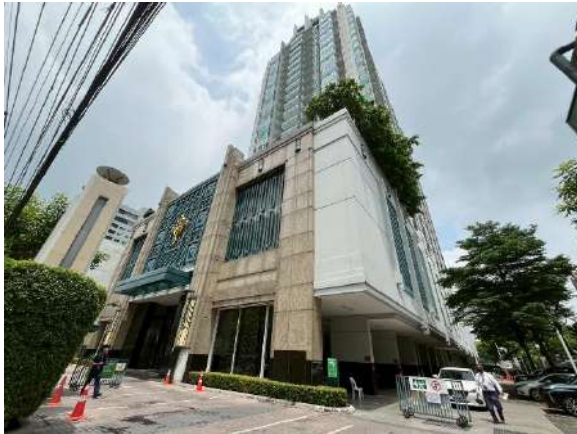
รูปที่ 2-6 ตัวอาคารใช้สีอ่อน

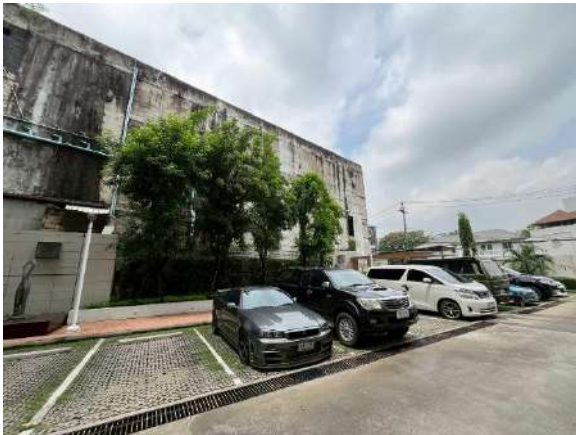
รูปที่ 2-12 พื้นที่จอดรถของโครงการ

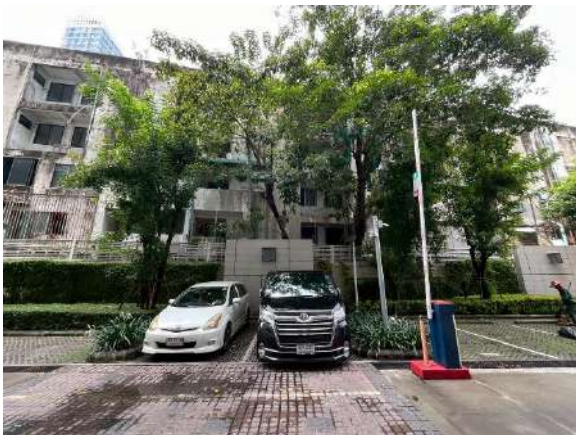
รูปที่ 2-13 ช่องว่างภายใน-ภายนอก อาคารจอดรถ ไม่มีสิ่งกีดขวาง

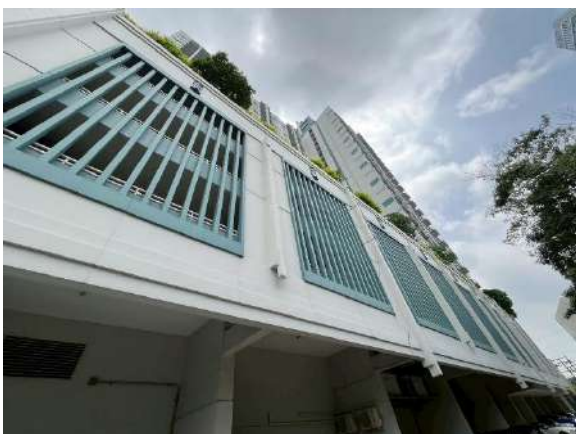
รูปที่ 2-14 มีการออกแบบให้ชั้นลานจอดรถมีช่องที่สามารถระบายอากาศได้สะดวก

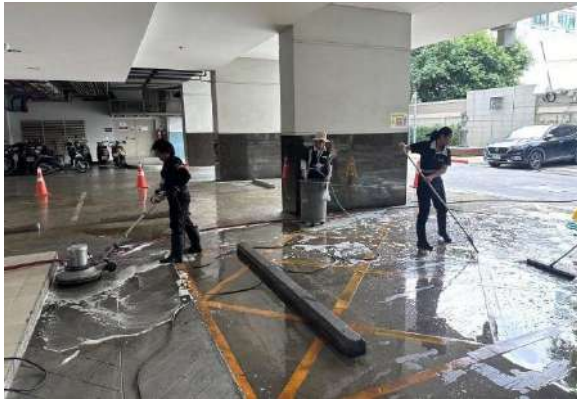
รูปที่ 2-15 เจ้าหน้าที่ขัดล้างถนนรอบโครงการ

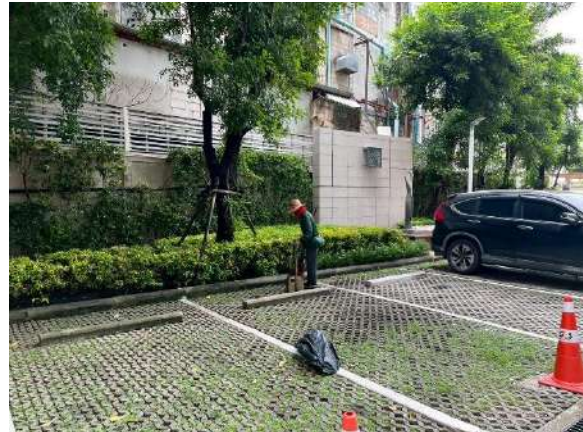
รูปที่ 2-16 เจ้าหน้าที่ดูแลพื้นที่สีเขียวของโครงการ

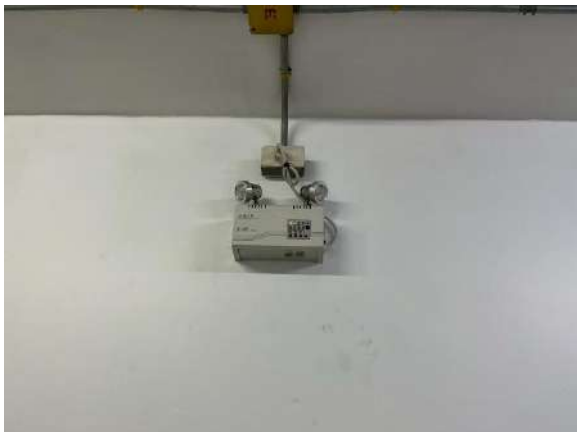
ไฟฉุกเฉิน

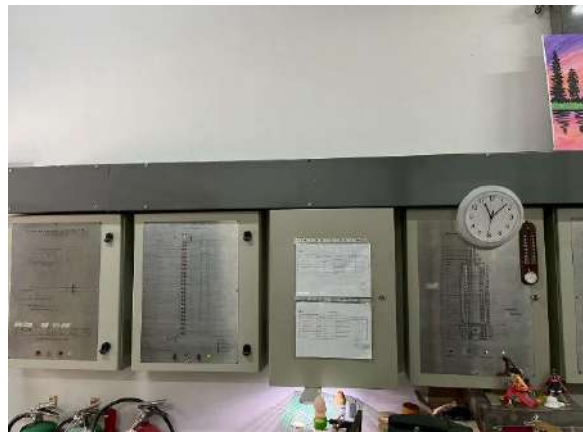
แผงควบคุม (Fire Alarm Control Panel)

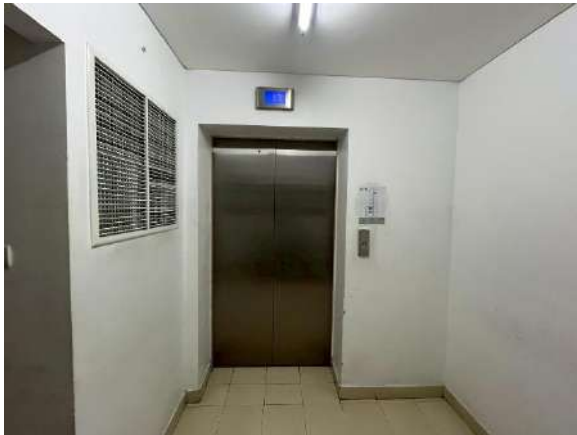
ลิฟต์ดับเพลิง

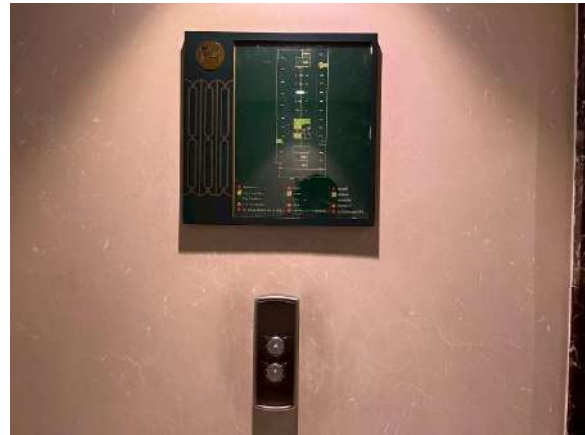
แผนผังเส้นทางการหนีไฟ

| ดัชนีคุณภาพสิ่งแวดล้อม | บริเวณที่ตรวจสอบ | พารามิเตอร์ | ความถี่ในการตรวจวัด | ผลการปฏิบัติตามมาตรการติดตาม<br>ตรวจสอบคุณภาพสิ่งแวดล้อม | เอกสารอ้างอิง/ปัญหา<br>และอุปสรรค |
|---|---|---|---|---|---|
| | 3. ป้ายและเครื่องหมายแสดง<br>การหนีไฟ และแผนผังเส้นทาง<br>การหนีไฟ | - สภาพดี มองเห็นชัดเจน<br>และไม่ลบเลือน | - 3 เดือน/ครั้ง | - โครงการมีการติดป้ายและทำเครื่องหมาย<br>การหนีไฟและแผนผังเส้นทางหนีไฟแล้ว | รูปที่ 2-46 |

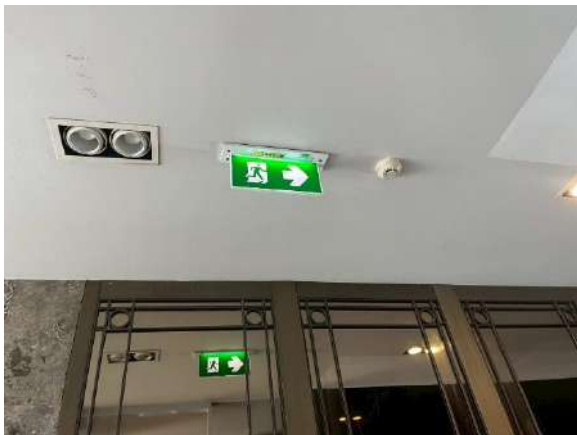
ป้ายบอกทางหนีไฟ

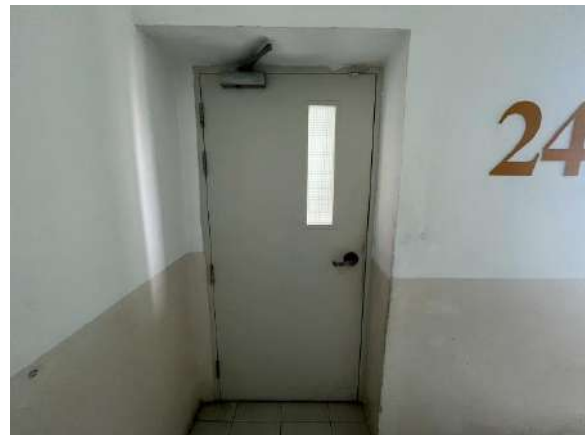
ประตูหนีไฟ

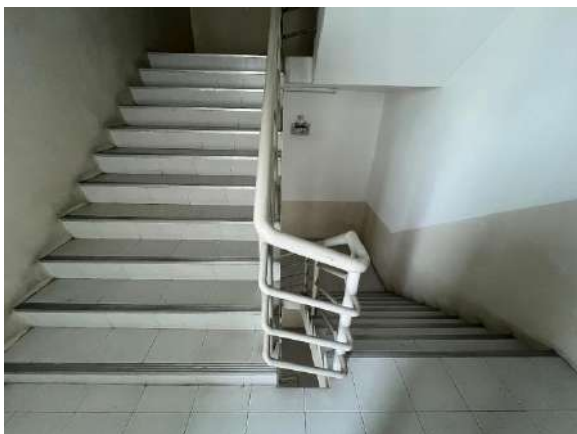
บันไดหนีไฟ

| ดัชนีคุณภาพสิ่งแวดล้อม | บริเวณที่ตรวจสอบ | พารามิเตอร์ | ความถี่ในการตรวจวัด | ผลการปฏิบัติตามมาตรการติดตาม<br>ตรวจสอบคุณภาพสิ่งแวดล้อม | เอกสารอ้างอิง/ปัญหา<br>และอุปสรรค |
|---|---|---|---|---|---|
| 4. ระบบป้องกันอัคคีภัย<br>(ต่อ) | 5. บันไดหนีไฟและเส้นทางใน<br>การหนีไฟ | - สภาพพร้อมใช้งาน<br>- ไม่มีสิ่งกีดขวาง | - เดือนละ 1 ครั้ง | - โครงการมีการจัดเจ้าหน้าที่ตรวจสอบบริเวณ<br>ทางหนีไฟให้ไม่มีสิ่งกีดขวาง | รูปที่ 2-46 |

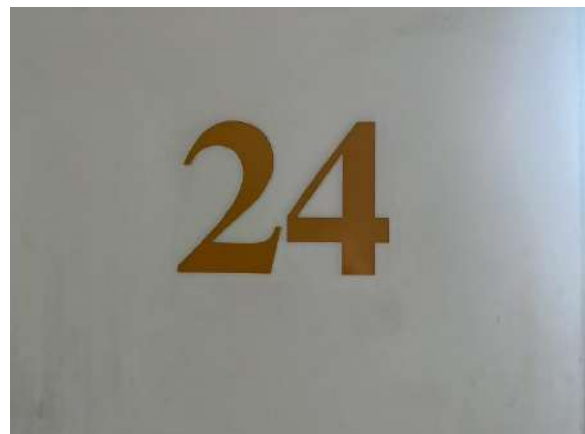
ติดเลขบอกชั้น บริเวณบันไดหนีไฟ

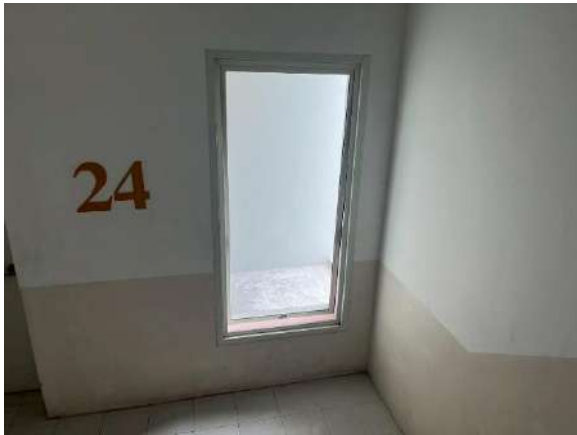
ช่องระบายอากาศบริเวณบันไดหนีไฟ

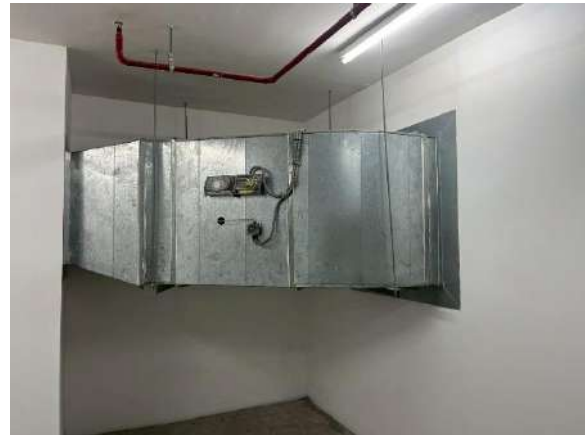
พัดลมอัดอากาศภายในอาคารของโครงการ

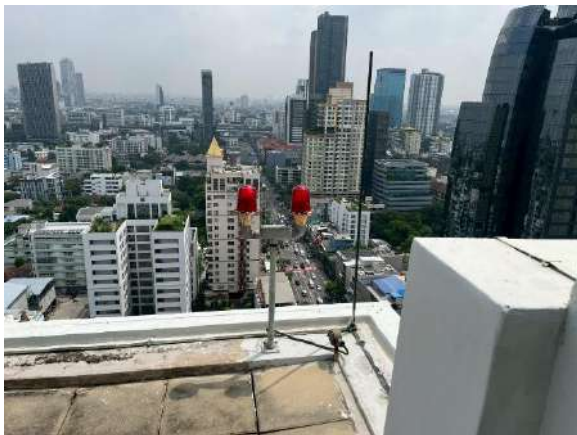
ไฟบอกความสูงของอาคาร

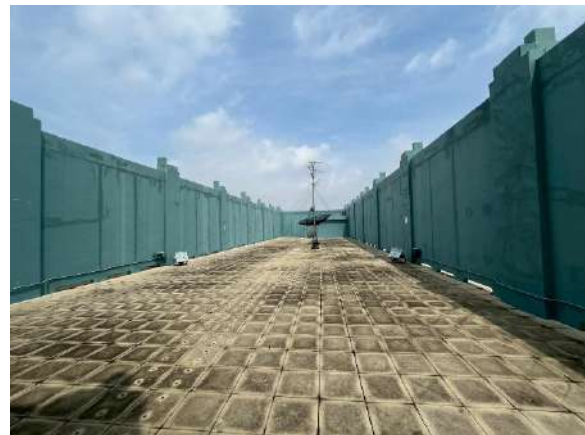
พื้นที่หนีไฟทางอากาศ

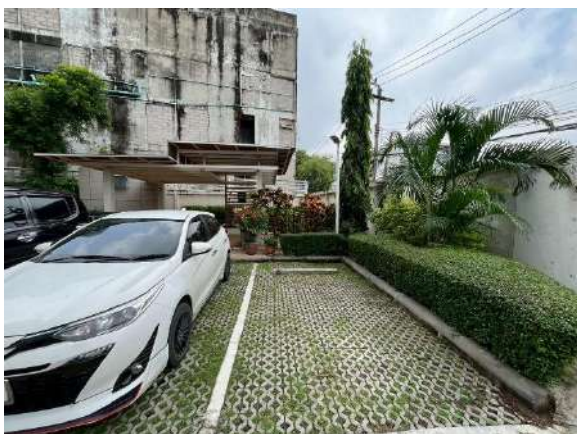
จุดรวมพล

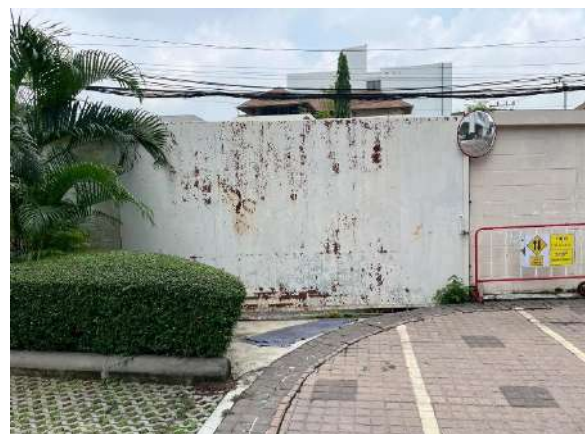
ประตูฉุกเฉินด้านหลังโครงการ

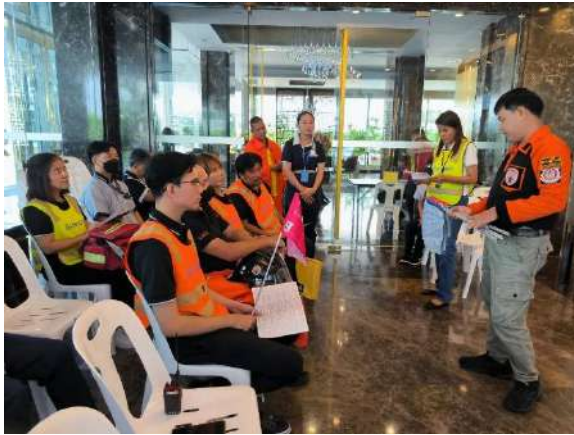
รูปที่ 2-47 การซ้อมอพยพคนกรณีเพลิงไหม้ ประจำปี พ.ศ. 2568

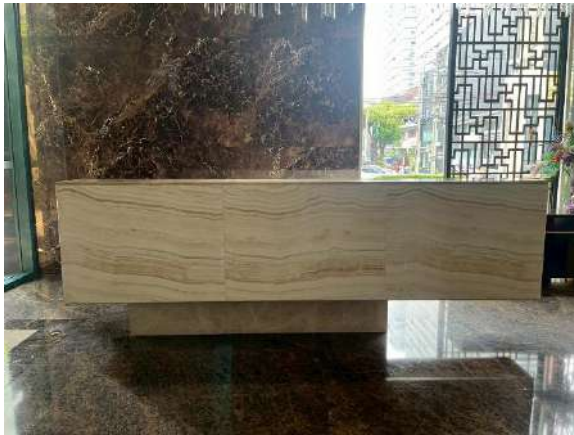
รูปที่ 2-49 จุดรับเรื่องร้องทุกข์ และจุดประชาสัมพันธ์ของโครงการ

| ดัชนีคุณภาพสิ่งแวดล้อม | บริเวณที่ตรวจสอบ | พารามิเตอร์ | ความถี่ในการตรวจวัด | ผลการปฏิบัติตามมาตรการติดตาม<br>ตรวจสอบคุณภาพสิ่งแวดล้อม | เอกสารอ้างอิง/ปัญหา<br>และอุปสรรค |
|---|---|---|---|---|---|
| 6. คุณภาพชีวิตและ<br>ความพึงพอใจของผู้พัก<br>อาศัย | - ผู้อยู่อาศัย | - ประเมินเรื่องราวร้องทุกข์<br>ข้อเสนอแนะ และข้อคิดเห็น<br>ของผู้อยู่อาศัย | - ตลอดระยะเวลาเปิด<br>ดำเนินการ | - โครงการมีการรับเรื่องราวร้องทุกข์<br>ข้อเสนอแนะ และข้อคิดเห็นของผู้อยู่อาศัย | รูปที่ 2-49 |
