รายงานผลการปฏิบัติตามเงื่อนไขของมาตรการป้องกันแก้ไขผลกระทบ
สิ่งแวดล้อม และมาตรการติดตามตรวจสอบคุณภาพสิ่งแวดล้อม

โครงการ Ibis Phuket Patong Hotel

ประจำเดือน มกราคม – มิถุนายน 2568

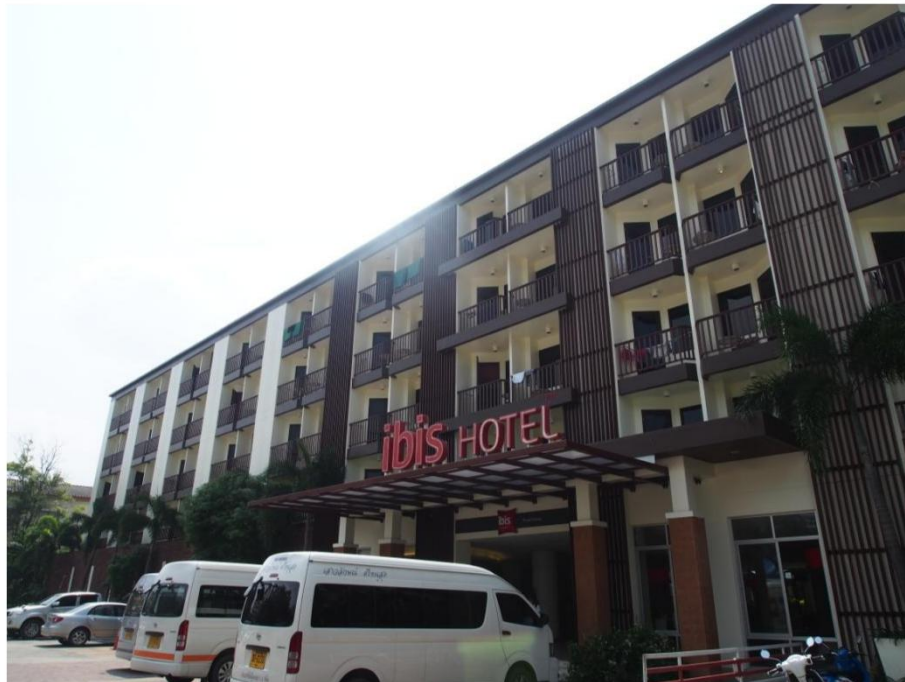
ภาพที่1 แสดงภูมิสถาปัตยกรรมของโครงการ

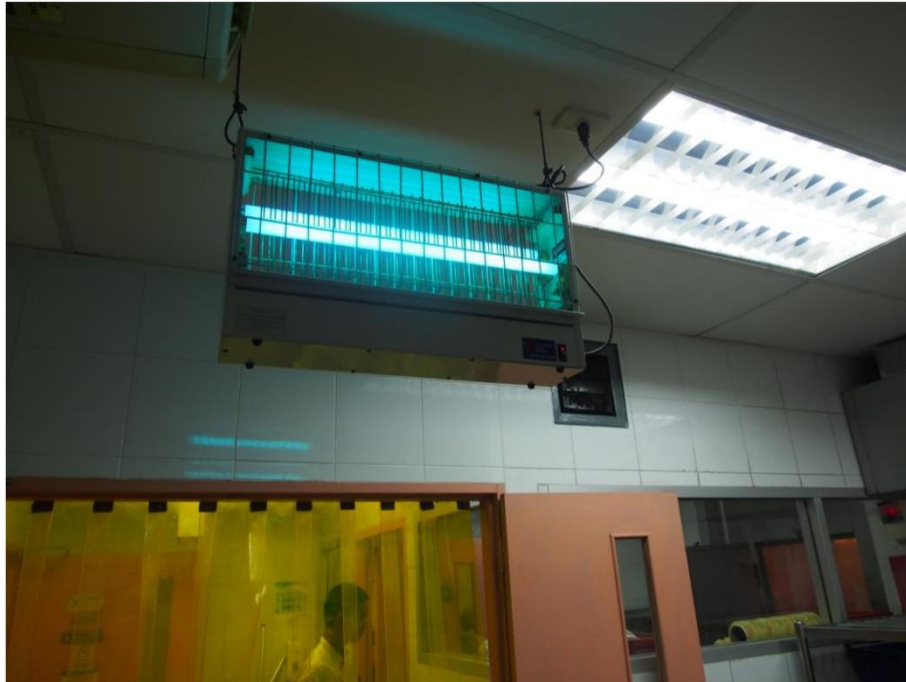
ภาพที่3 แสดงแสงล่อแมลงบริเวณห้องครัวภายในโครงการ

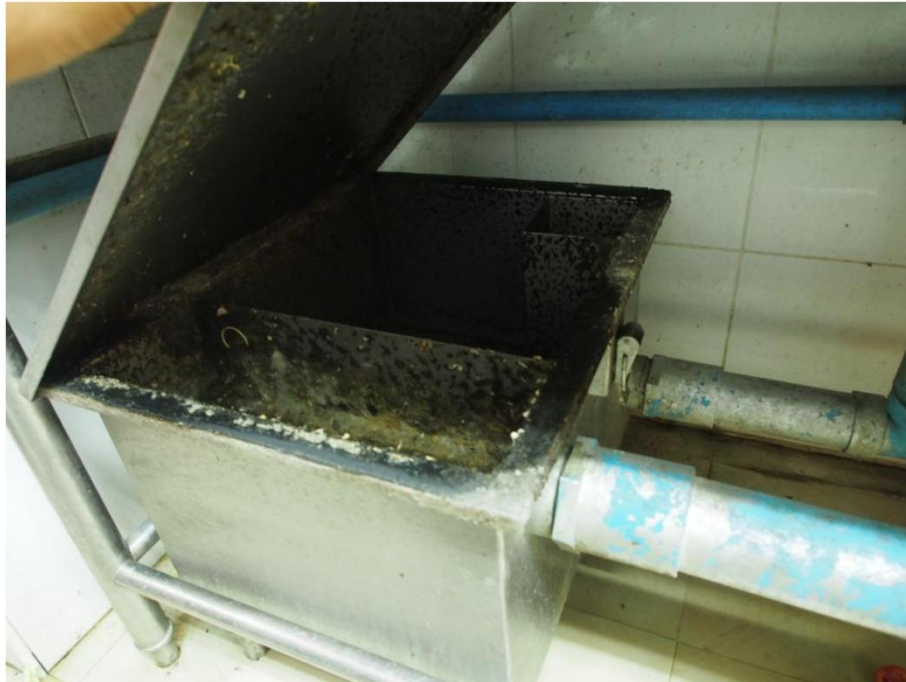
ภาพที่5 แสดงถังดักไขมันเบื้องต้นภายในห้องครัว

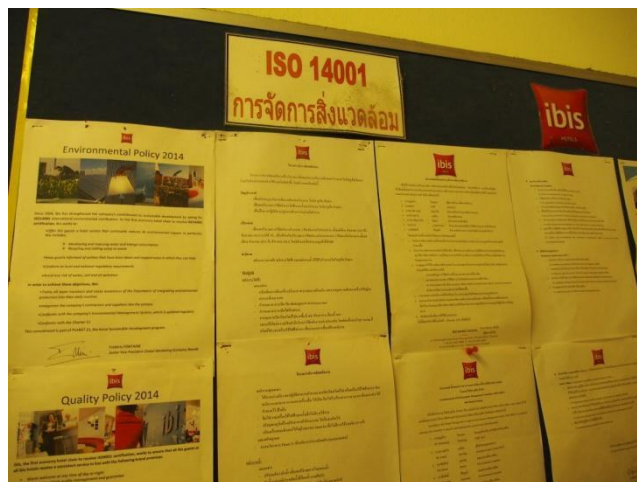
ภาพที่6 แสดงบอร์ด“ISO 14001 การจัดการสิ่งแวดล้อม” บริเวณสำนักงาน

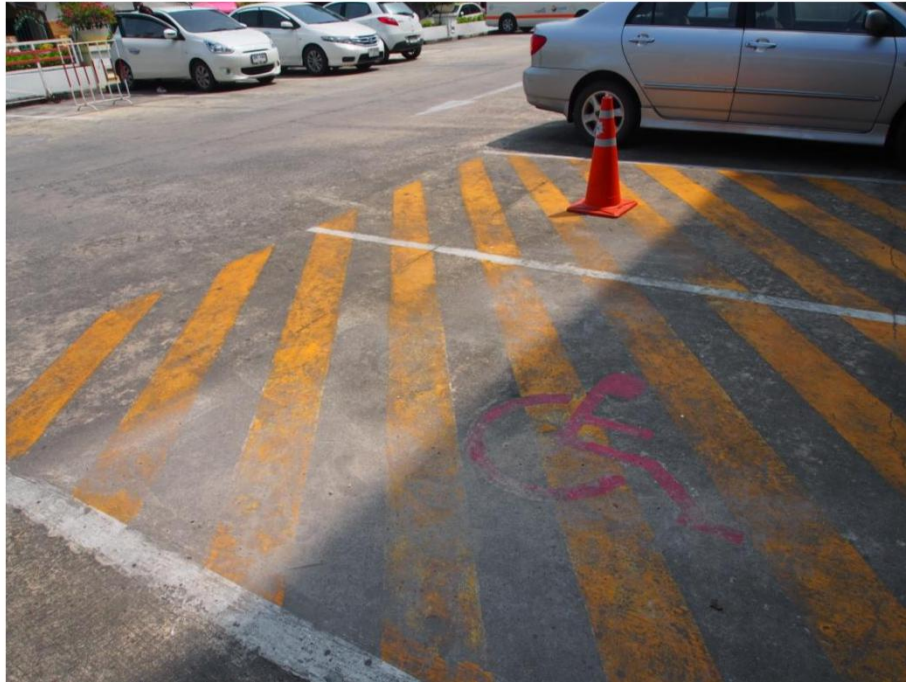
ภาพที่7 แสดงที่จอดรถสำหรับผู้พิการ

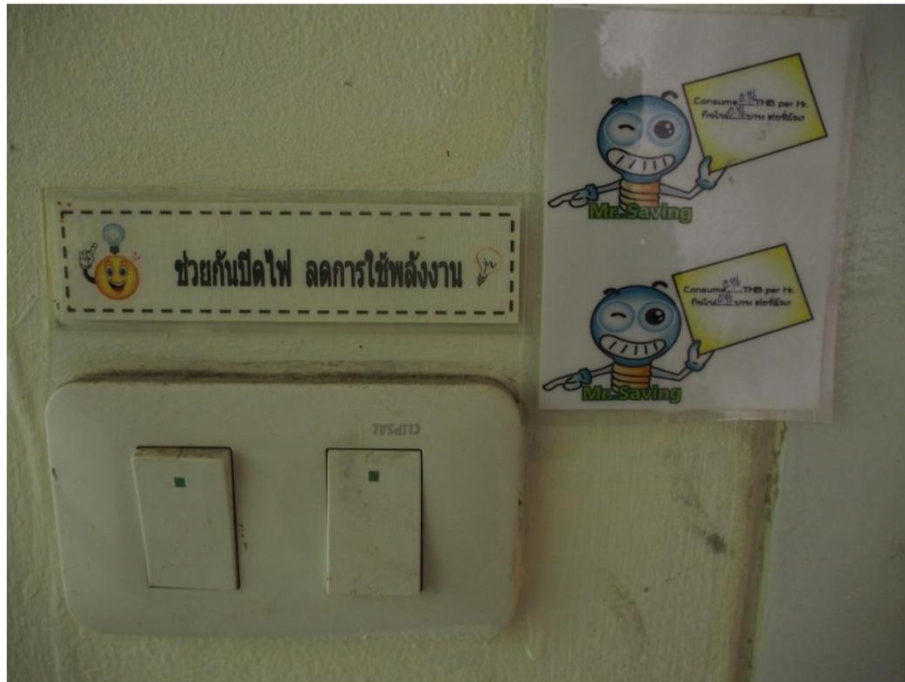
ภาพที่9 แสดง “ป้ายช่วยกันปิดไฟ ลดการใช้พลังงาน”

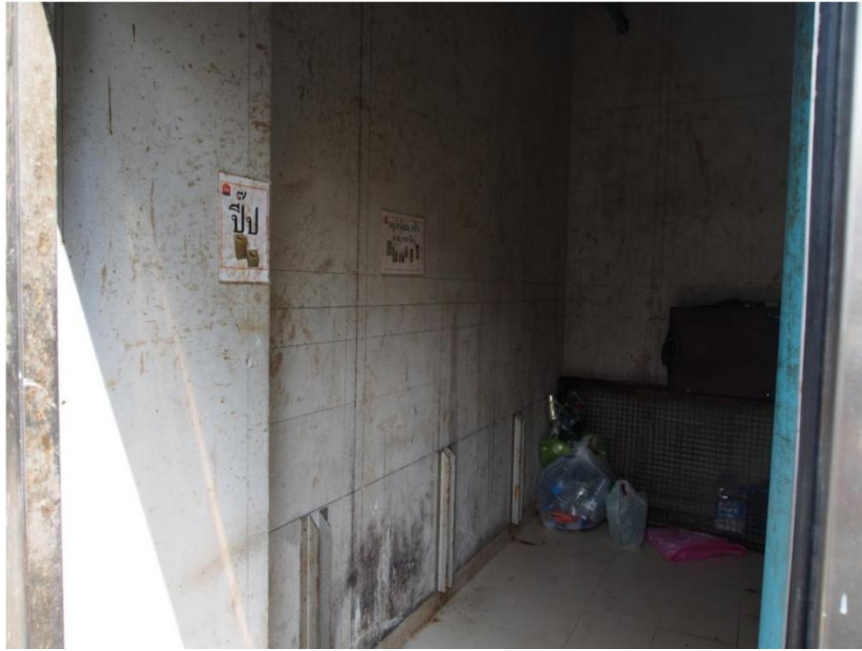
ภาพที่13 แสดงห้องพักขยะแห้ง

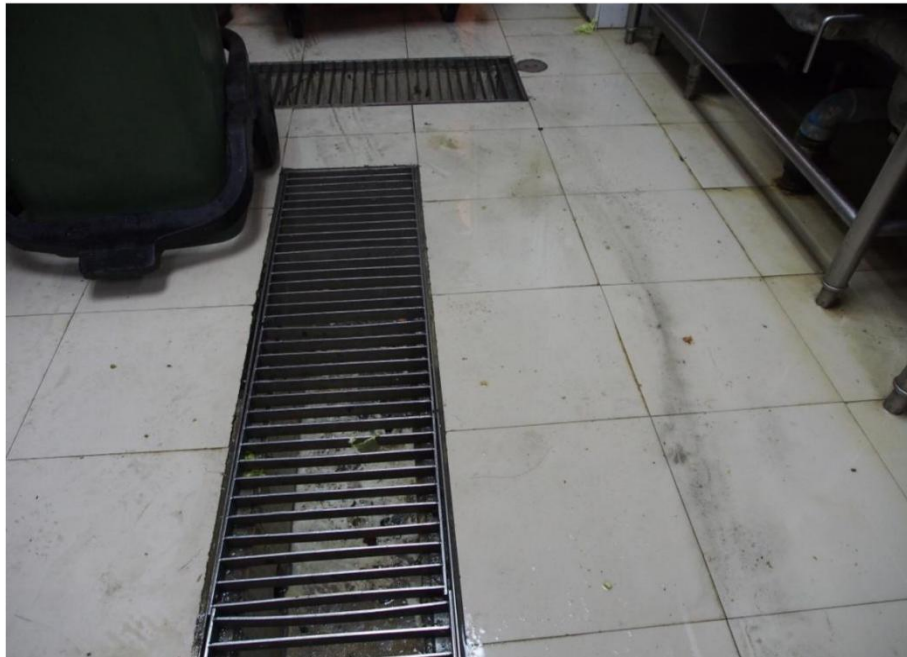
ภาพที่15 แสดงรางระบายน้ำภายในห้องครัว

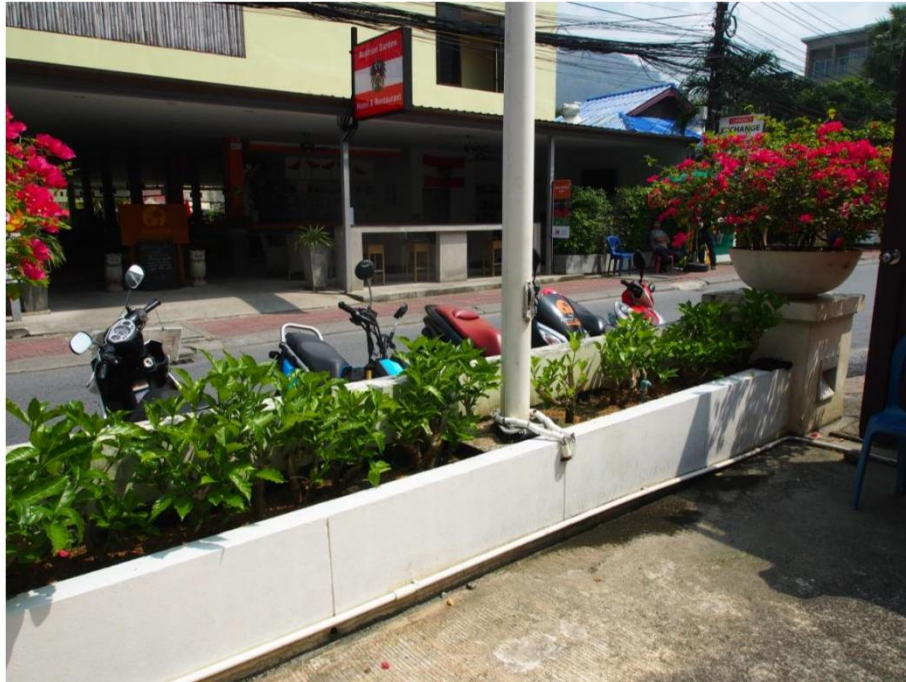
ภาพที่17 แสดงที่จอดรถจักรยานยนต์

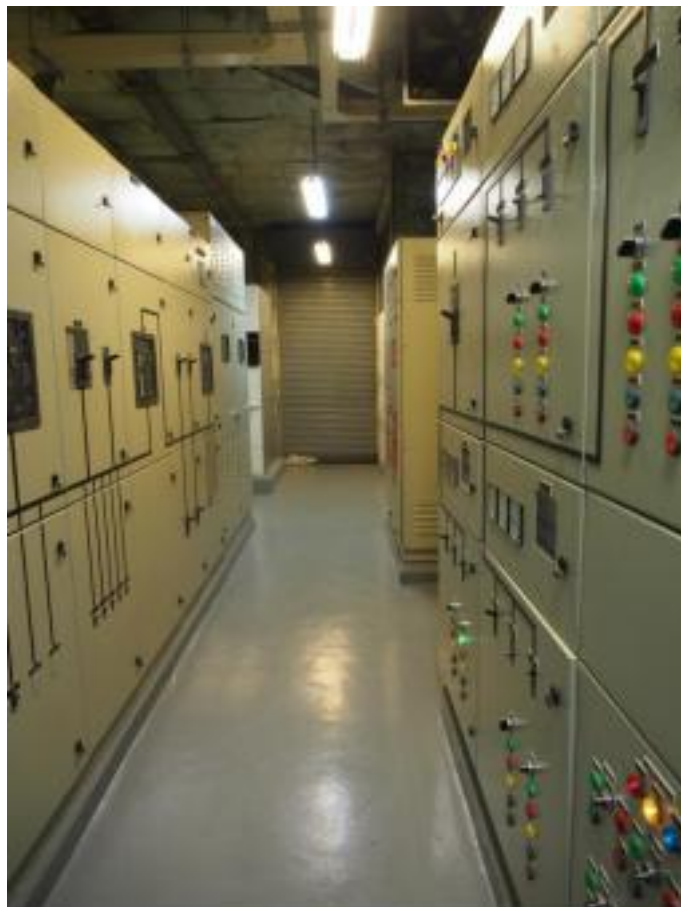
ภาพที่18 แสดงห้องควบคุมไฟ

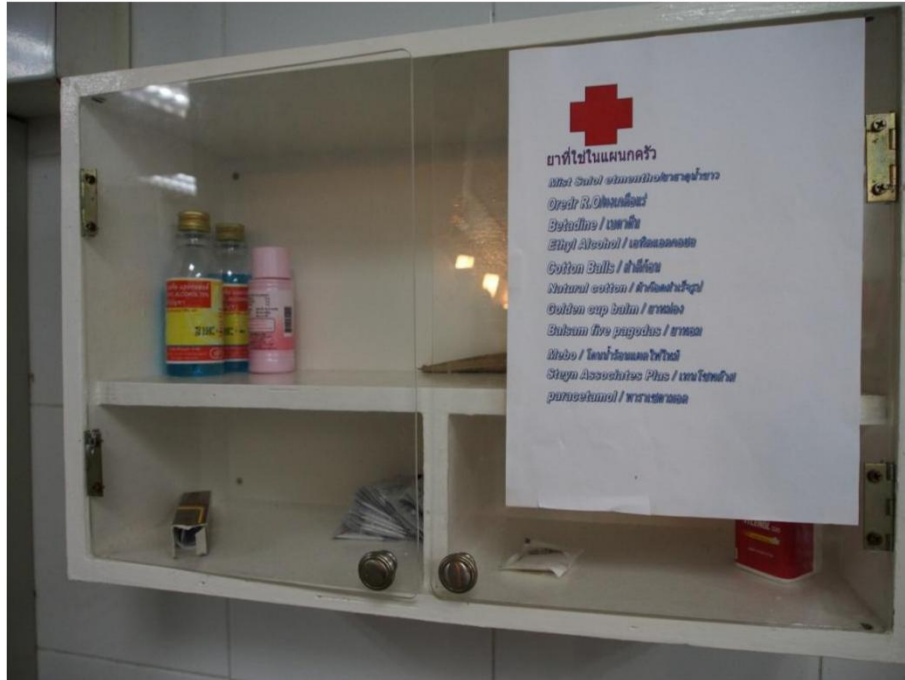
ภาพที่19 แสดงอุปกรณ์และยาในการปฐมพยาบาลเบื้องต้น

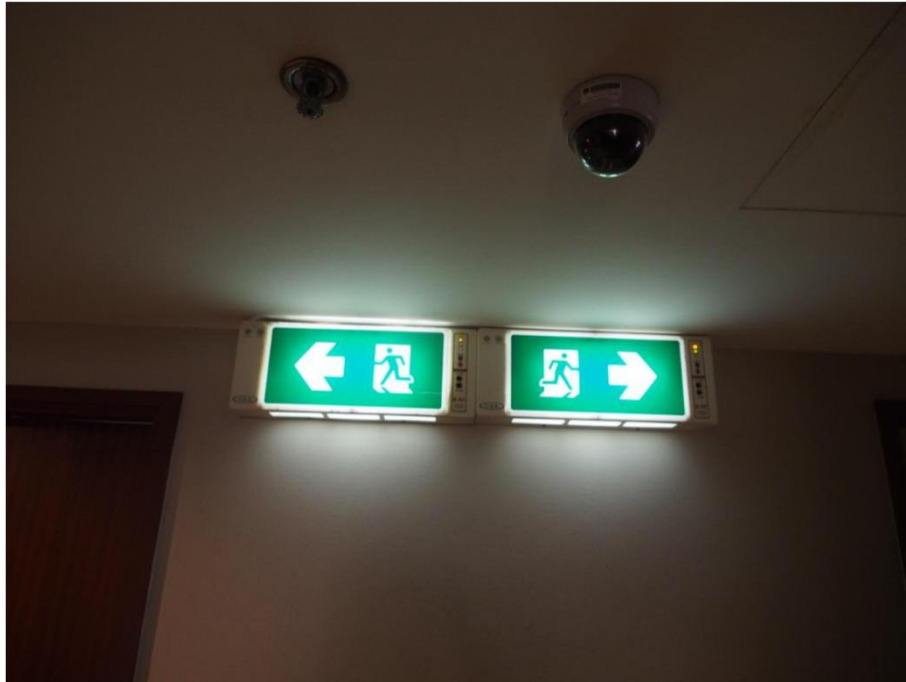
ภาพที่25 แสดง “ป้ายหนีไฟ”

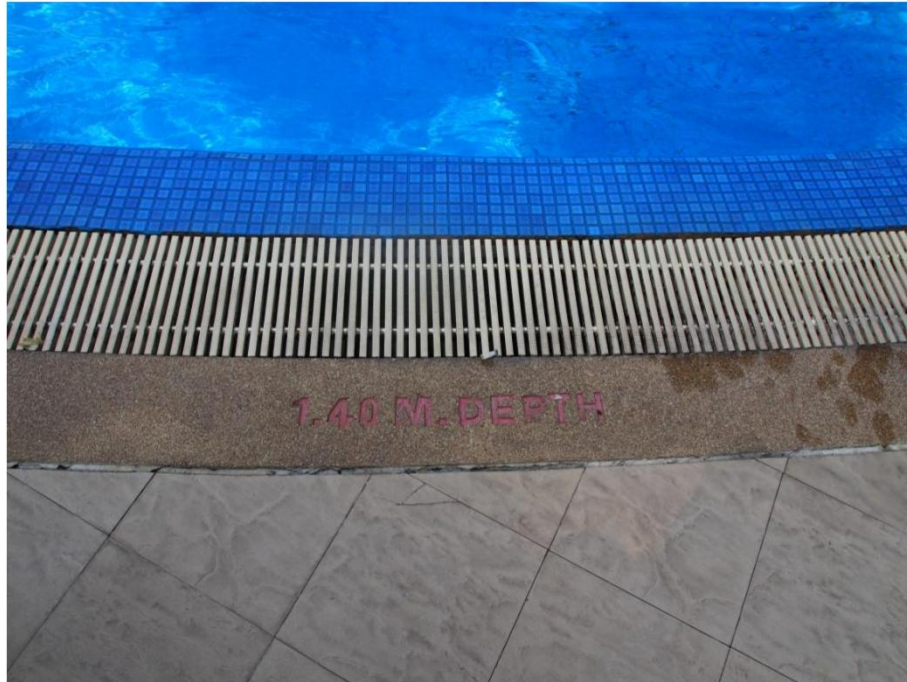
ภาพที่31 แสดงป้าย“บอกความลึกของสระว่ายน้ำ”

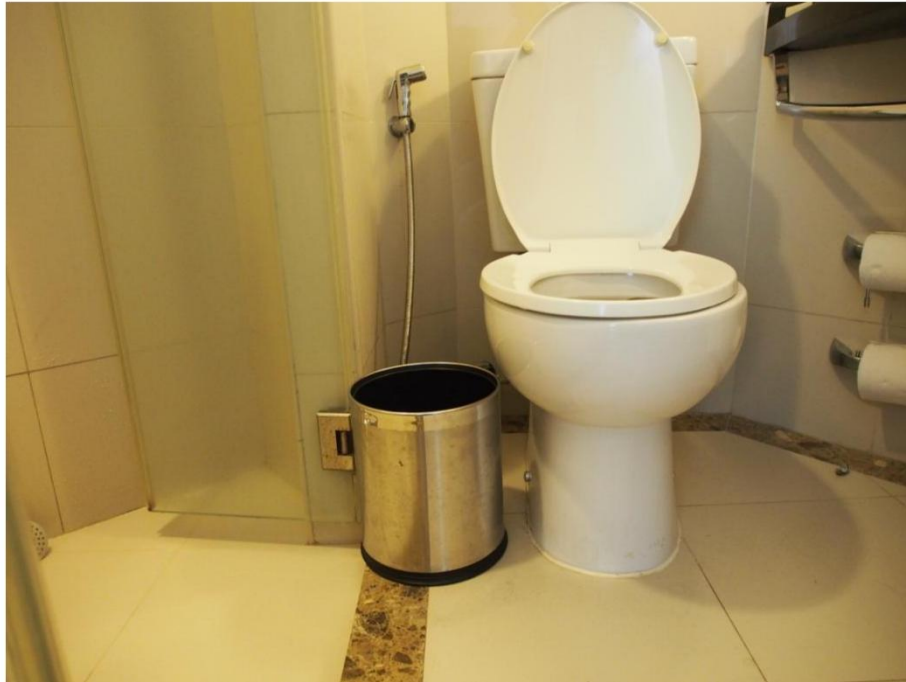
ภาพที่33 แสดงโถสุขภัณฑ์และถังขยะภายในห้องน้ำห้องพัก
