รายงานผลการปฏิบัติตามมาตรการป้องกันและแก้ไขผลกระทบสิ่งแวดล้อม
และมาตรการติดตามตรวจสอบผลกระทบสิ่งแวดล้อม

โครงการ โรงแรมเลยพาเลซ จังหวัดเลย (ระยะดำเนินการ)
ระหว่างเดือนมกราคม-มิถุนายน พ.ศ. 2568

บริษัท ซี.พี.เค อินเตอร์เนชั่นแนล จำกัด
ตั้งอยู่เลขที่ 167/4 ถนนเจริญรัฐ ตำบลกุดป่อง อำเภอเมือง
จังหวัดเลย โทรศัพท์ 0-4281-5668

จัดทำโดย บริษัท เอแอลเอส แลบบอราทอรี กรุ๊ป (ประเทศไทย) จำกัด

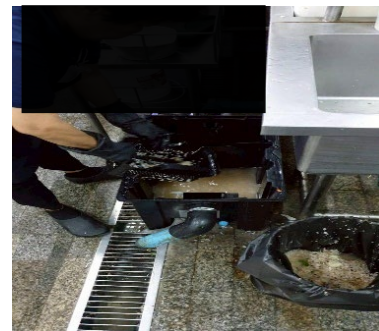
ภาพที่ 2.2-4 การดักไขมันจากบ่อดักไขมัน

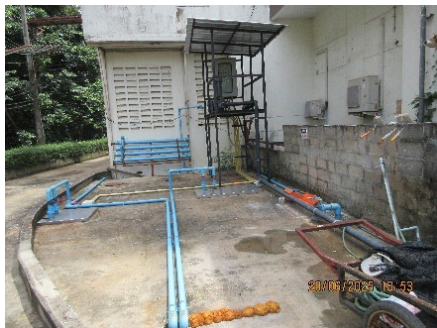
ภาพที่ 2.2-5 บ่อเก็บกักขนาด 84 ลบ.ม.

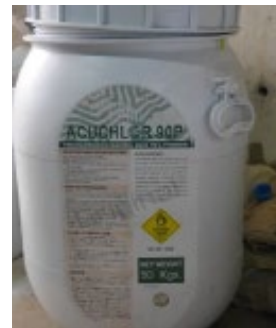
ภาพที่ 2.2-6 คลอรีนชนิดผงสำหรับฆ่าเชื้อโรคในน้ำ

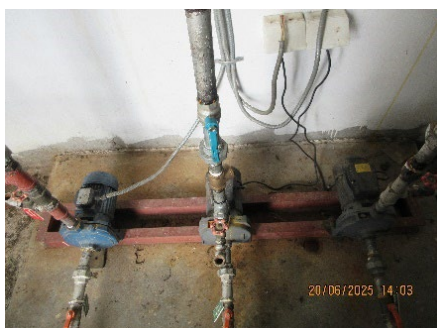
ภาพที่ 2.2-24 เครื่องสูบน้ำ

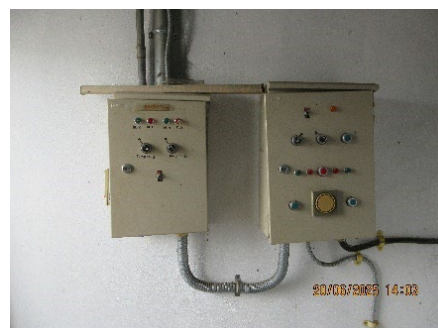
ภาพที่ 2.2-25 ตู้ควบคุมระบบสูบน้ำ

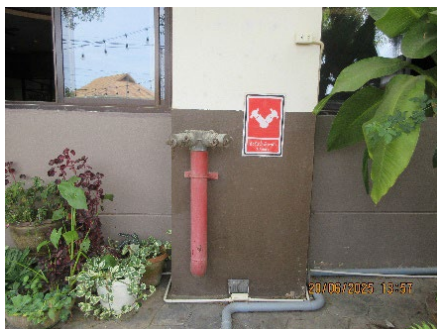
หัวจ่ายน้ำดับเพลิง

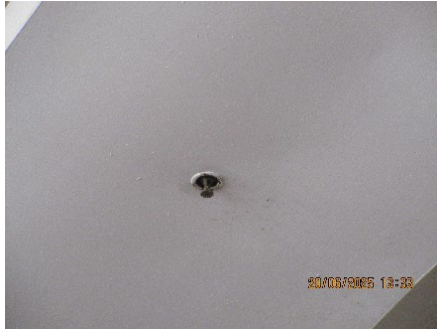
ระบบสเปรย์พ่นน้ำ (Fire Sprinkler System)

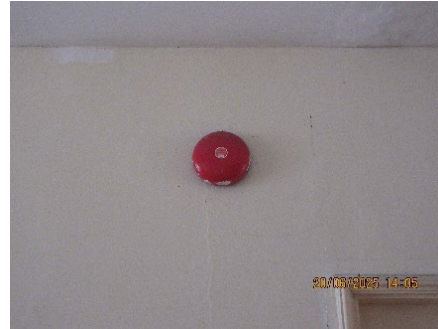
กระดิ่งแจ้งเตือนไฟไหม้ (Aram Bell)

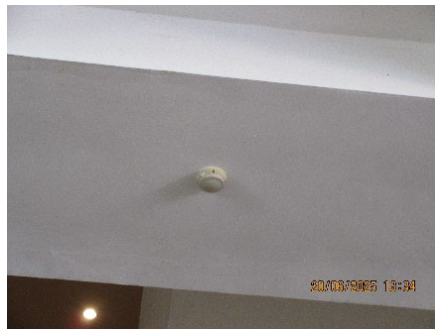
ระบบตรวจจับควัน (Smoke Detector)
