รายงานผลการปฏิบัติตามมาตรการป้องกันและแก้ไขผลกระทบสิ่งแวดล้อม
และมาตรการติดตามตรวจสอบผลกระทบสิ่งแวดล้อม
(ระยะดำเนินการ)
ระหว่างเดือนมกราคม ถึง มิถุนายน พ.ศ. 2568

โครงการจัดสรรที่ดินสีวลี-สุวรรณภูมิ
เจ้าของโครงการ นิติบุคคลหมู่บ้านจัดสรรสีวลี สุวรรณภูมิ
ที่ตั้ง เลขที่ 99 ถนนกิ่งแก้ว-บางพลี หมู่ที่ 4 ตำบลบางพลีใหญ่ อำเภอบางพลี
จังหวัดสมุทรปราการ โทรศัพท์ 02-1367911

**รายงานผลการปฏิบัติตามมาตรการป้องกันและแก้ไขผลกระทบสิ่งแวดล้อม
และมาตรการติดตามตรวจสอบผลกระทบสิ่งแวดล้อม**

โครงการจัดสรรที่ดินสีวิ-สุวรรณภูมิ

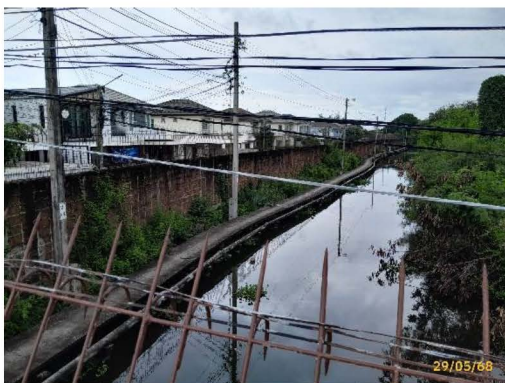
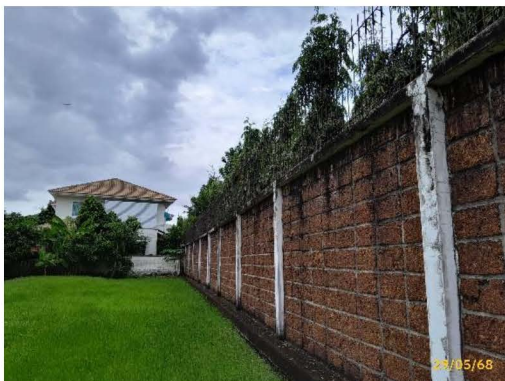
ภาพที่ 2.2-2 แนวรั้วกันพื้นที่โครงการ

- จัดทำรั้วโปร่งบริเวณพื้นที่โครงการด้านที่ติดริมคลองใหม่ และคลองบางเสียดายเพื่อทัศนียภาพที่ดีสำหรับผู้สัญจร ผ่านคลองทั้งสอง	✓	- บริเวณริมคลองใหม่ โครงการได้เลือกก่อสร้างรั้วกันโครงการเป็นแบบรั้วทึบ เนื่องจากทางโครงการมองถึงความปลอดภัยและความเป็นส่วนตัวของผู้พักอาศัยที่ตัวบ้านอยู่ติดหรือใกล้เคียงพื้นที่ดังกล่าว	-	ภาพที่ 2.2-2 แนวรั้วรอบพื้นที่โครงการ

รั้วโดยรอบพื้นที่โครงการและแนวเขื่อนกันดิน (รวมริมคลองใหม่)

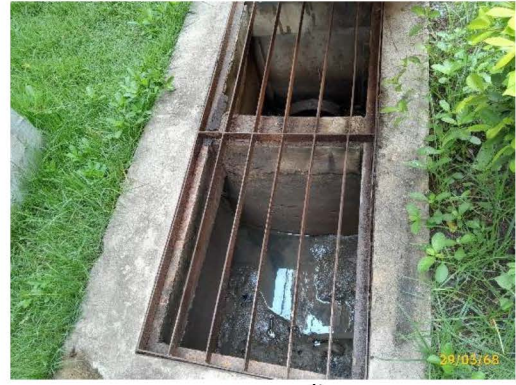
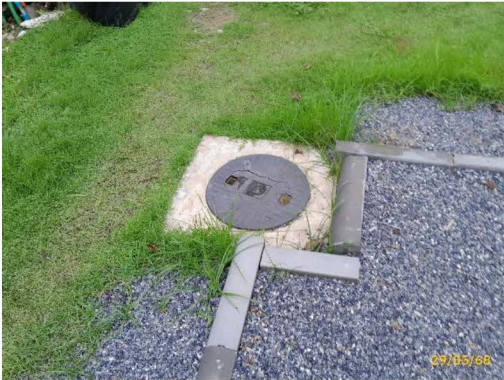
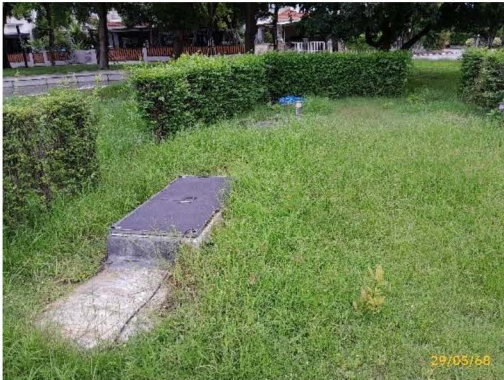
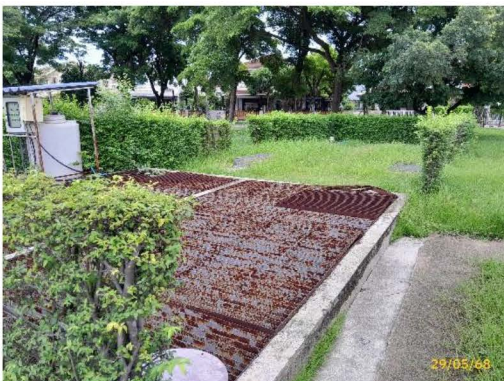
ภาพที่ 2.2-3 การจัดการและบำรุงรักษาระบบบำบัดน้ำเสีย

เจ้าหน้าที่ช่างขณะบำรุงรักษาระบบบำบัดน้ำเสีย

ระบบรวบรวมน้ำเสีย

ระบบบำบัดน้ำเสียอาคารสโมสร และสำนักงานนิติ

ระบบบำบัดน้ำเสียแห่งที่ 1

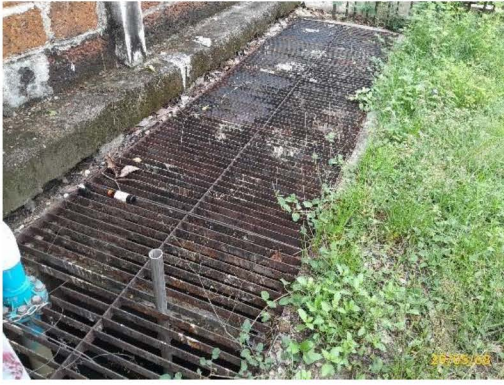
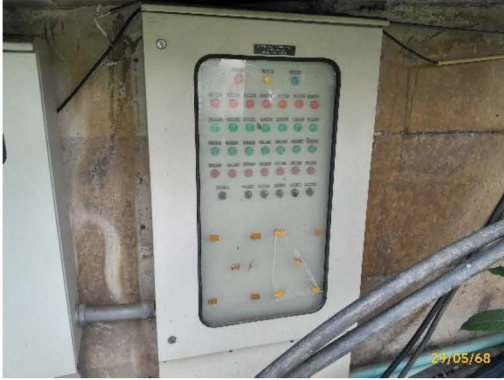
ภาพที่ 2.2-3 (ต่อ) การจัดการและบำรุงรักษาระบบบำบัดน้ำเสีย

ระบบบำบัดน้ำเสียแห่งที่ 2

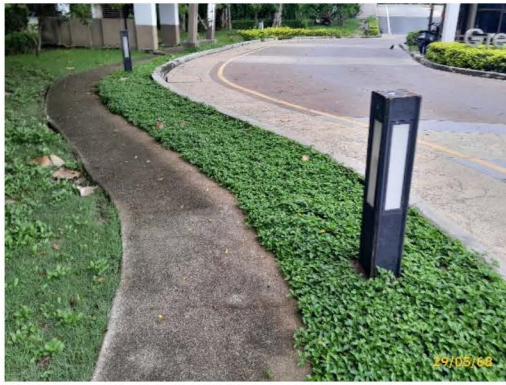
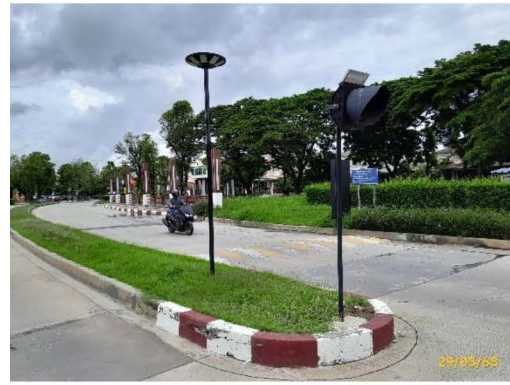
ไฟฟ้าส่องสว่างถนน

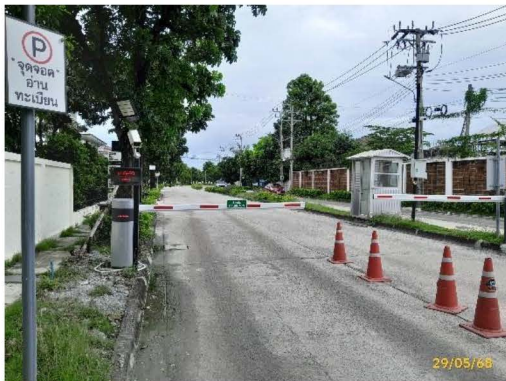
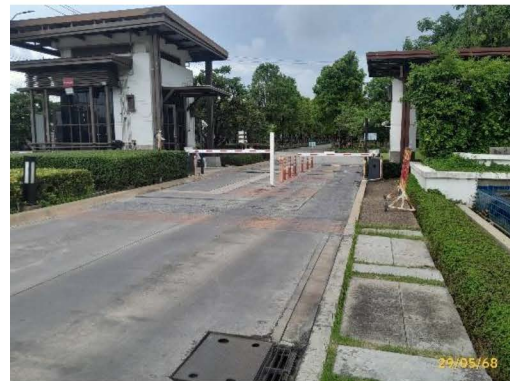
ระบบไม้กั้นอัตโนมัติ

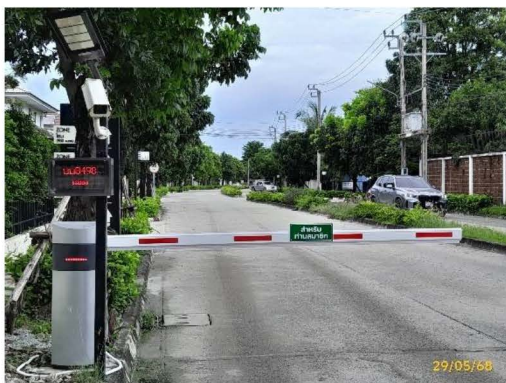
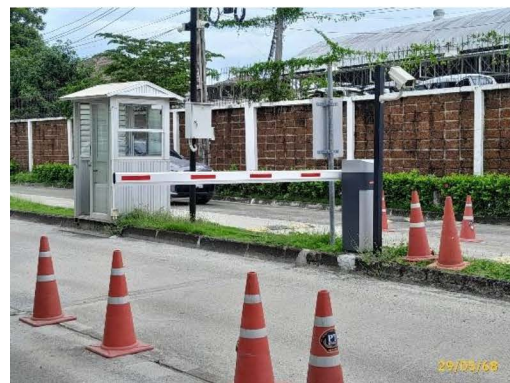
ช่องทางเข้า-ออก ของลูกบ้าน และผู้มาติดต่อ

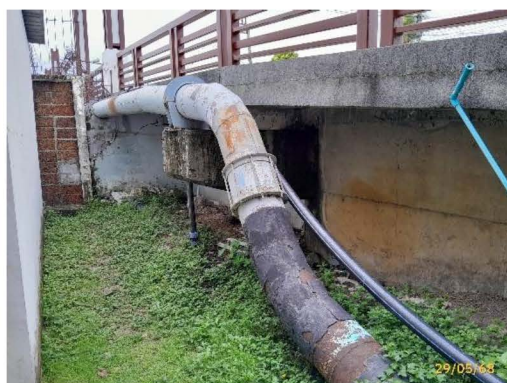
เส้นท่อระบบประปา

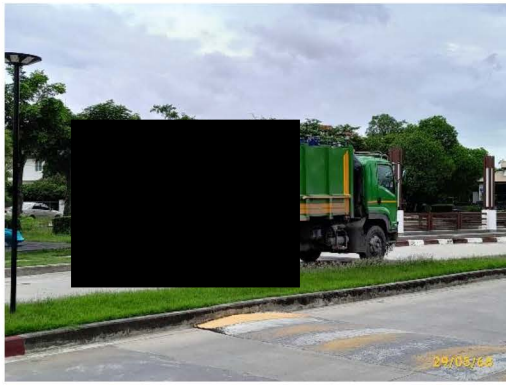
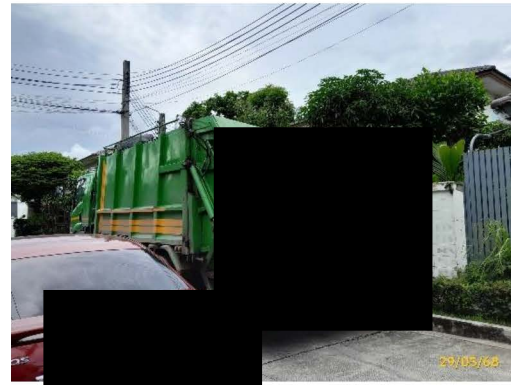
การเก็บขนมูลฝอยของบริษัทเอกชน

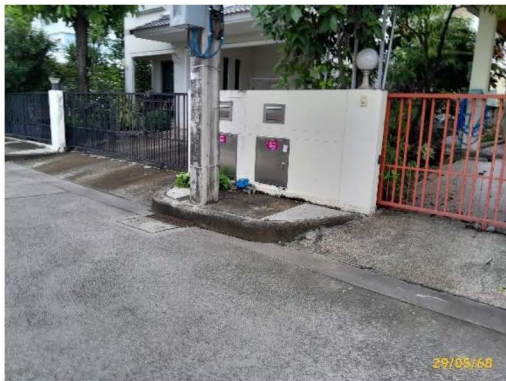
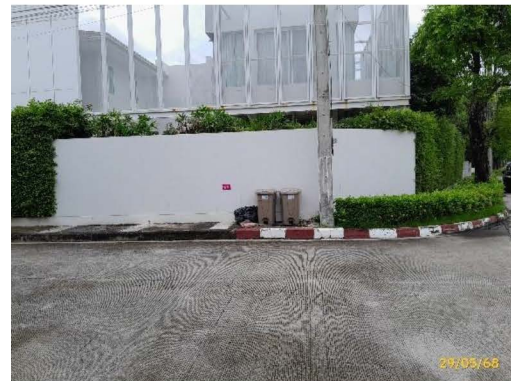
พื้นที่พักขยะมูลฝอยของบ้านพัก และถังขยะพื้นที่ส่วนกลาง

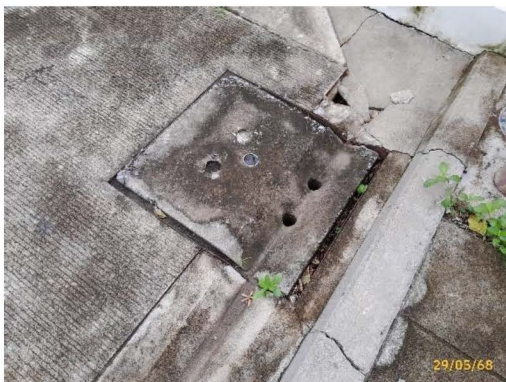
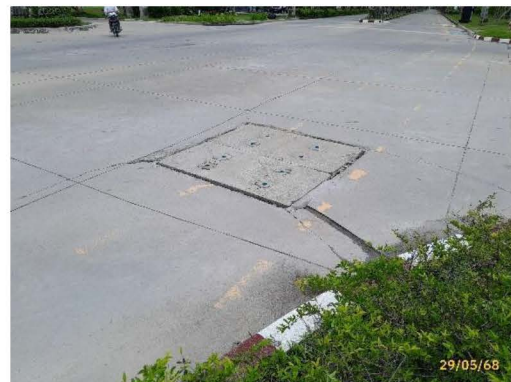
ระบบท่อระบายน้ำ

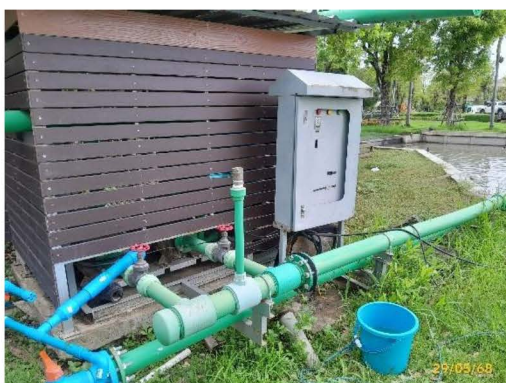
ระบบนำน้ำทิ้งกลับมาใช้ประโยชน์

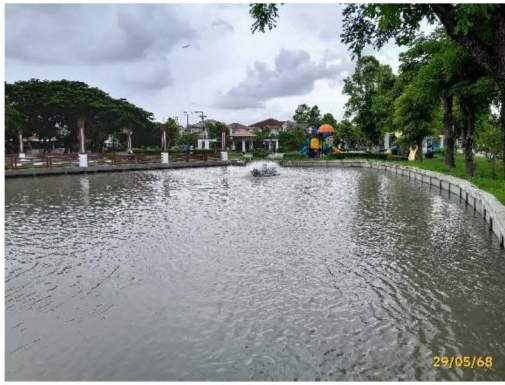
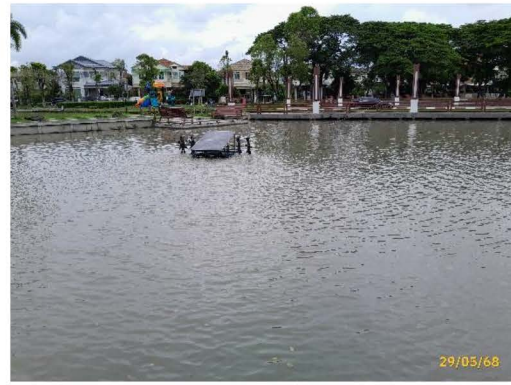
บ่อน้ำ 1

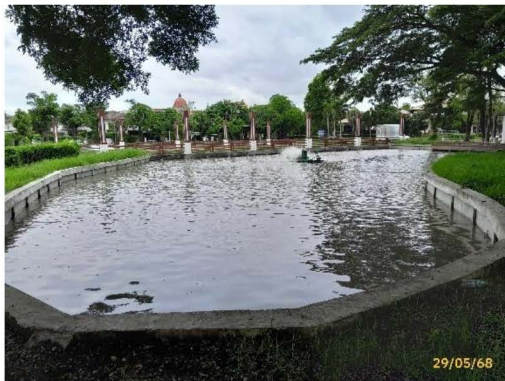
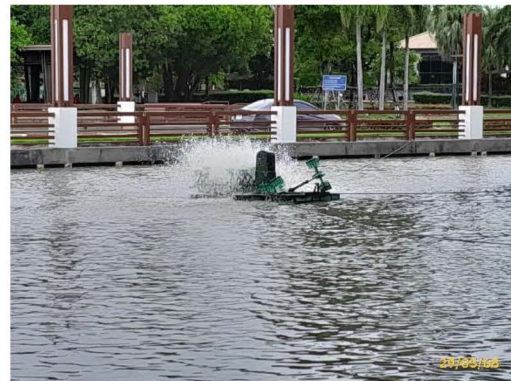
บ่อน้ำ 2

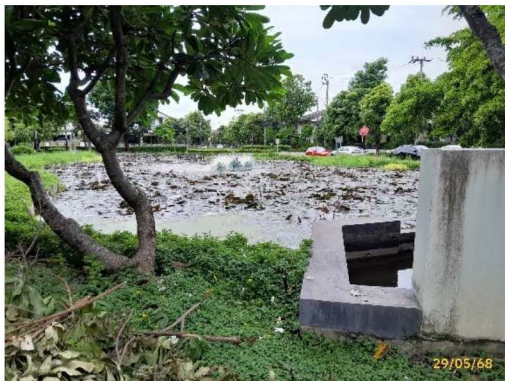
บ่อน้ำ 3

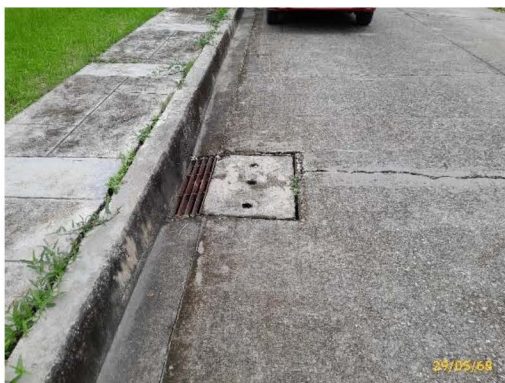
ตะแกรงดักขยะบริเวณฝาท่อระบายน้ำ

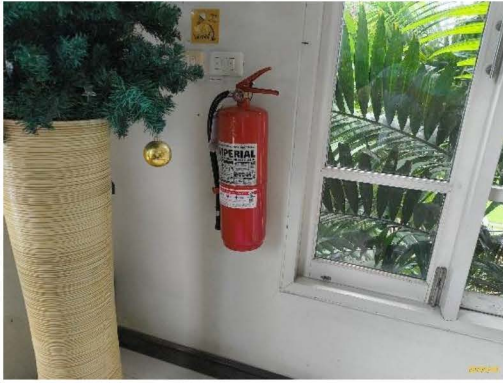
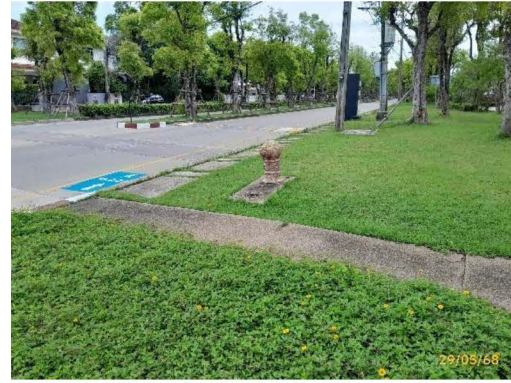
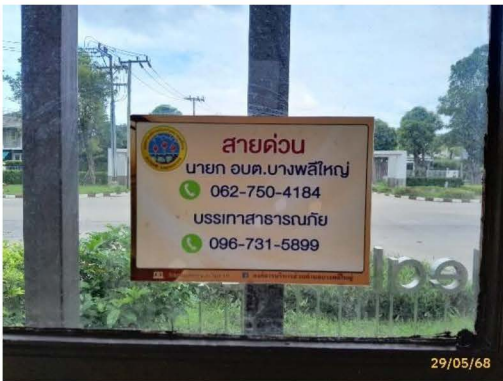
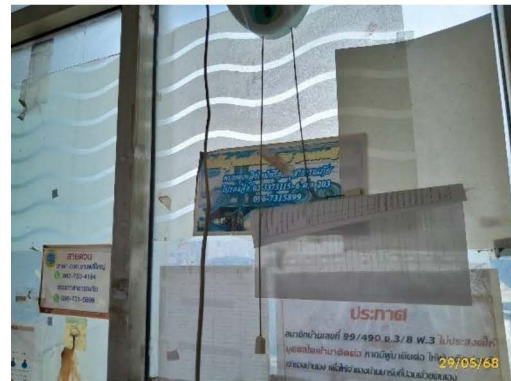
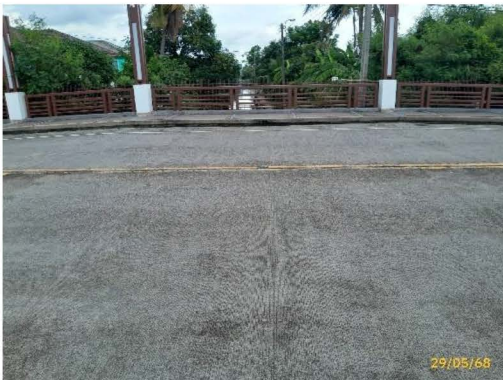
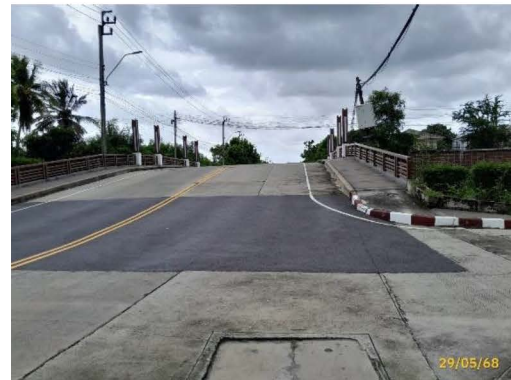
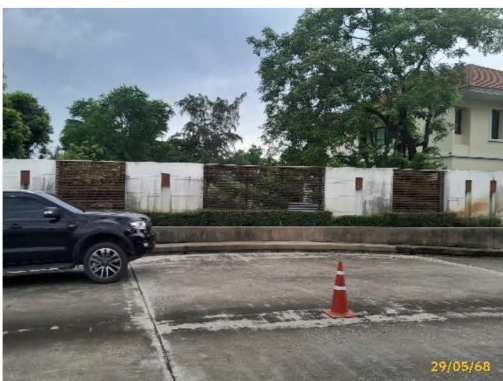
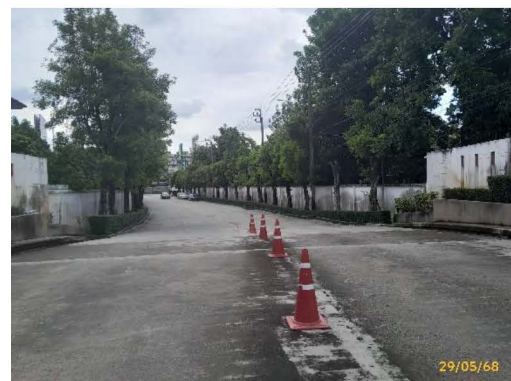
ระบบป้องกันและระงับอัคคีภัย
ภาพที่ 2.2-10 ระบบการป้องกันอัคคีภัย

เบอร์โทรศัพท์ของหน่วยงานดับเพลิง

3. ระบบป้องกันอัคคีภัย	<u>ดัชนีที่ตรวจวัด</u> - หัวดับเพลิง (Fire Hydrant) ภายในโครงการ <u>ระยะเวลา/ความถี่</u> - 1 ปี/ครั้ง	- บริเวณจุดติดตั้งหัวดับเพลิง (Fire Hydrant) ทุกจุดในโครงการ	✓ - ทางโครงการได้มอบหมายให้เจ้าหน้าที่ฝ่ายช่างประจำโครงการดำเนินการตรวจสอบการใช้งานของ หัวดับเพลิง (Fire Hydrant) ภายในโครงการอย่างน้อยเดือนละ 1 ครั้ง ให้สามารถใช้งานได้อยู่เสมอ เพื่อป้องกันกรณีเกิดเหตุฉุกเฉินในพื้นที่โครงการ	-	ภาพที่ 2.2-10 ระบบการป้องกันอัคคีภัย

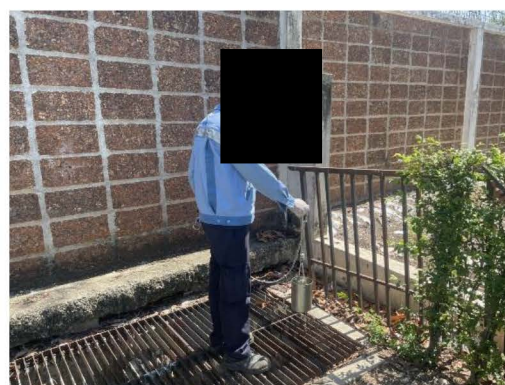
ภาพที่ 3.5.3-1 แสดงวิธีการเก็บตัวอย่างคุณภาพน้ำทิ้ง

น้ำทิ้งหลังผ่านระบบบำบัดน้ำเสีย ชุดที่ 1

น้ำทิ้งหลังผ่านระบบบำบัดน้ำเสีย ชุดที่ 2
