รายงานผลการปฏิบัติตามมาตรการป้องกันและแก้ไขผลกระทบสิ่งแวดล้อม
และมาตรการติดตามตรวจสอบคุณภาพสิ่งแวดล้อม ระยะดำเนินการ
โครงการ WIRELESS SQUARE

ฉบับที่ 1/2568 ระหว่างเดือนมกราคม-มิถุนายน พ.ศ. 2568

โครงการ WIRELESS SQUARE

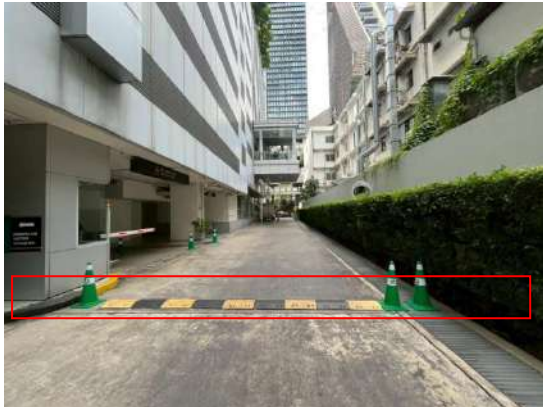
รูปที่ 2-1 สันนุนจำกัดความเร็วตามเส้นทาง

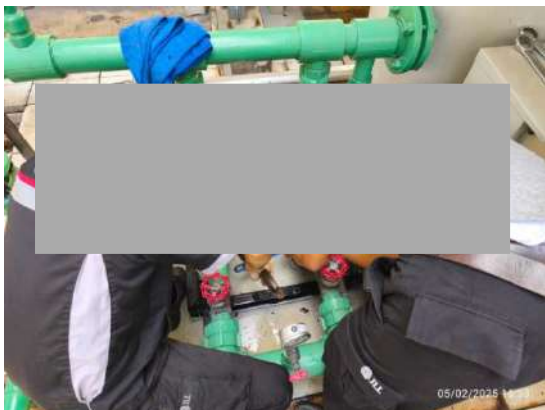
รูปที่ 2-9 มีเจ้าหน้าที่ดูแลเส้นท่อ

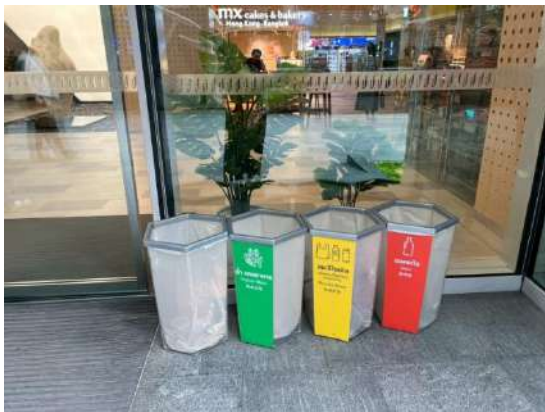
รูปที่ 2-13 ถังรองรับมูลฝอยส่วนสำนักงาน

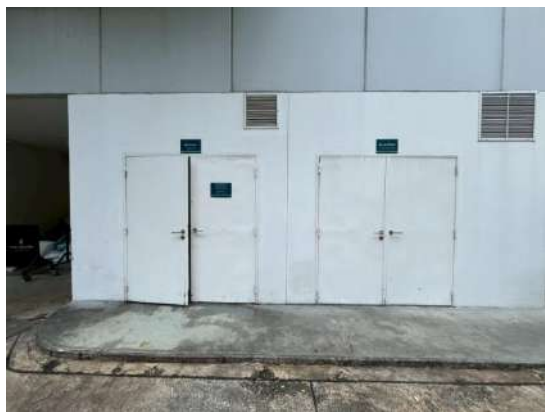
รูปที่ 2-15 ห้องพักมูลฝอยรวม

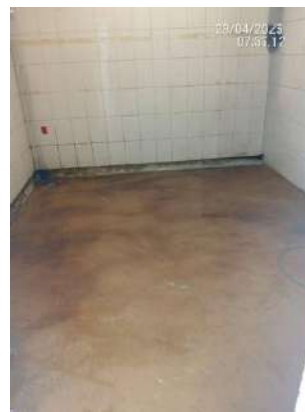
รูปที่ 2-16 ความสะอาดห้องพักมูลฝอยรวม

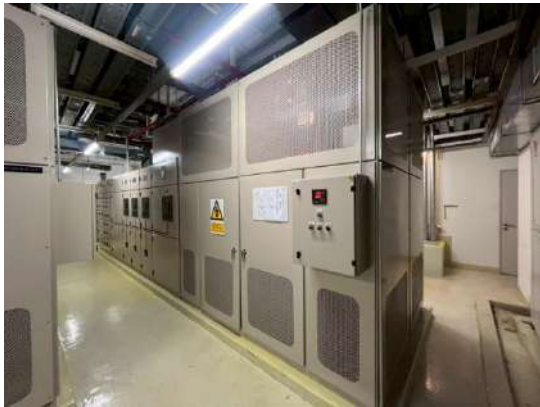
รูปที่ 2-19 หม้อแปลงไฟฟ้า ส่วนโรงแรม

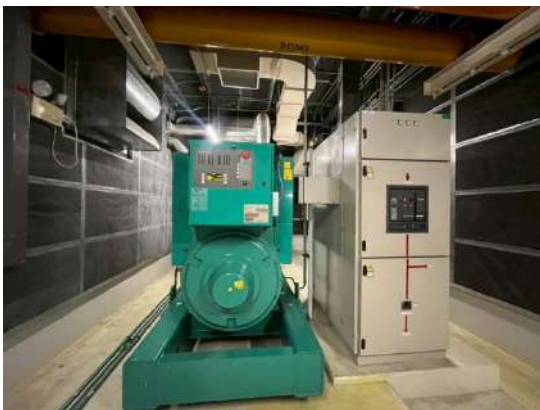
รูปที่ 2-21 เครื่องกำเนิดไฟฟ้าฉุกเฉิน ส่วนโรงแรม

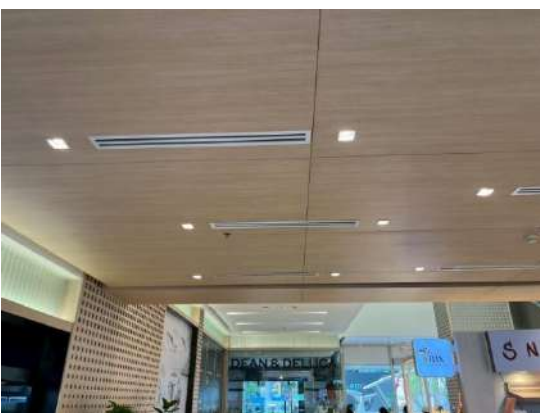
รูปที่ 2-23 เลือกใช้หลอดผอมที่ช่วยประหยัดไฟฟ้า

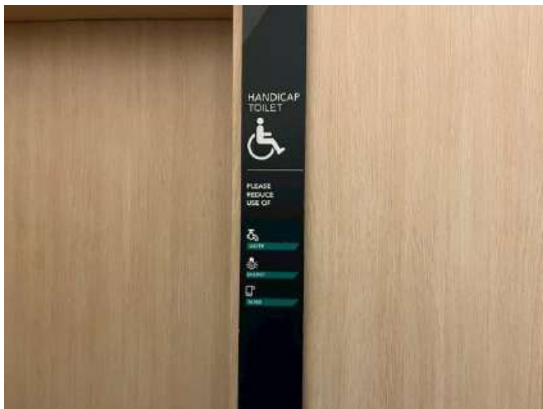
รูปที่ 2-25 ป้ายแสดงวิธีประหยัดพลังงาน

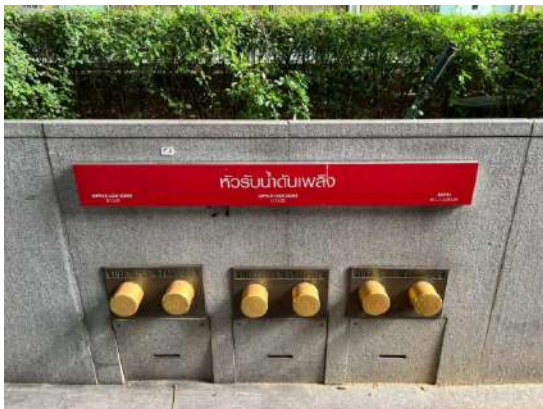
รูปที่ 2-27 ติดตั้งหัวรับน้ำดับเพลิง ของส่วนสำนักงาน
และส่วนโรงแรม ทางทิศเหนือของโครงการ

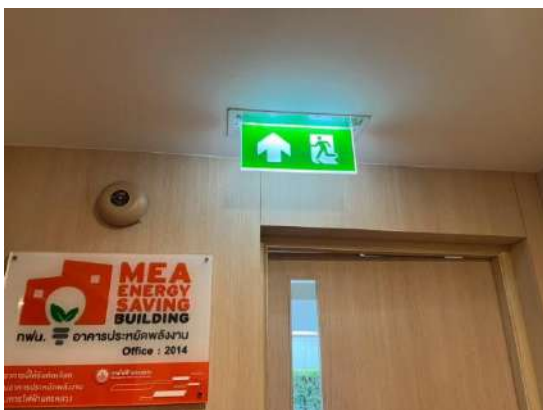
รูปที่ 2-29 ป้ายบอกทางหนีไฟ

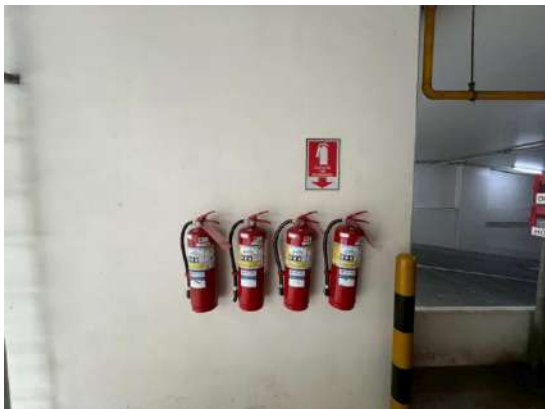
รูปที่ 2-31 ถังดับเพลิงเคมีแบบมือถือ

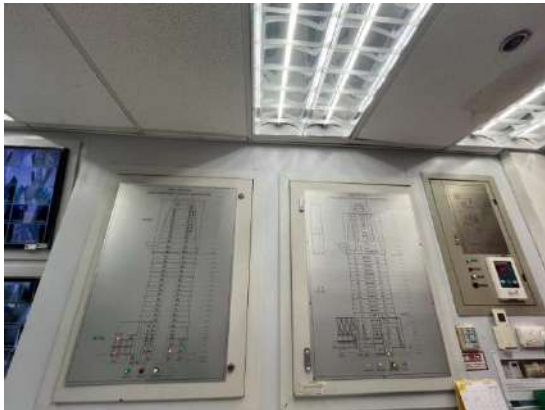
รูปที่ 2-37 แผงควบคุม (FCP)

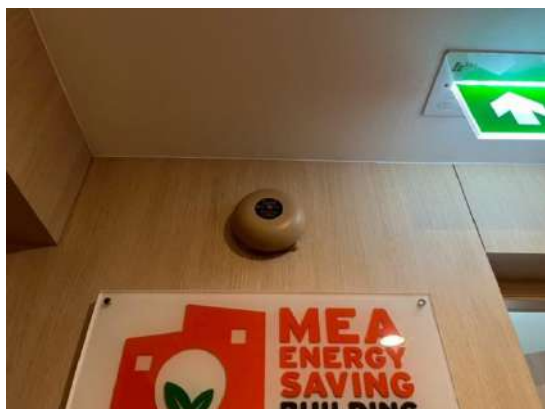
รูปที่ 2-41 กรังสัญญาณเตือนภัย

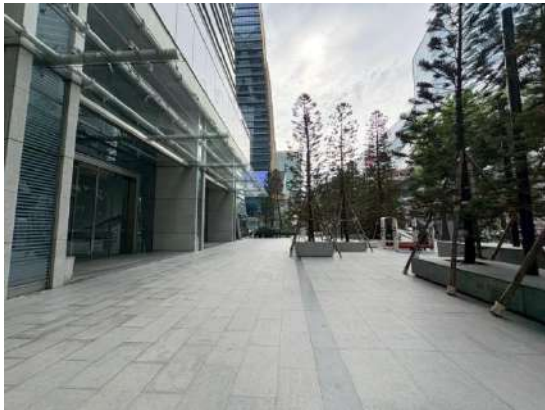
รูปที่ 2-43 จุกรรวมพลเบื้องต้น

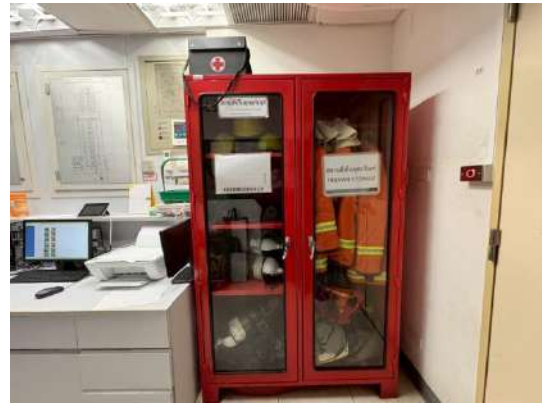
รูปที่ 2-44 อุปกรณ์อุ้มชีวิตผ้าพายุเพลิงแบบพกพา

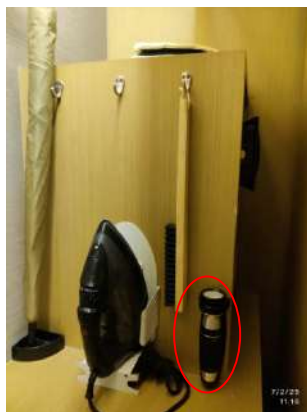
รูปที่ 2-45 ไฟฉายใช้ในกรณีฉุกเฉิน

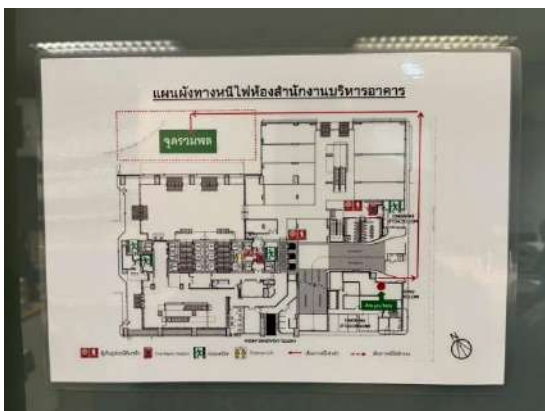
รูปที่ 2-47 เส้นทางอพยพหนีไฟ ไปยังจุดรวมพล

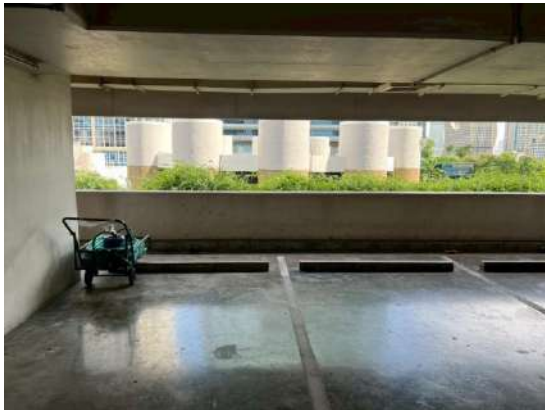
รูปที่ 2-49 ช่องเปิดสำหรับระบายอากาศ

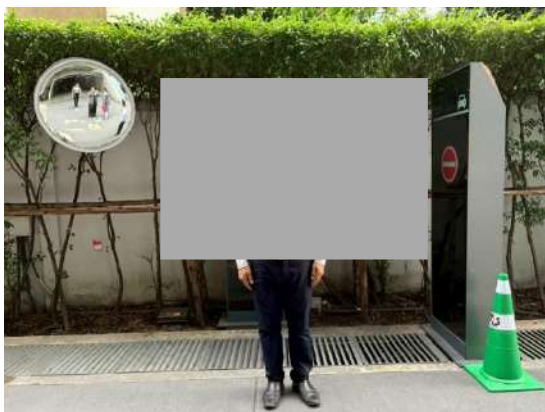
รูปที่ 2-51 พนักงานรักษาความปลอดภัย

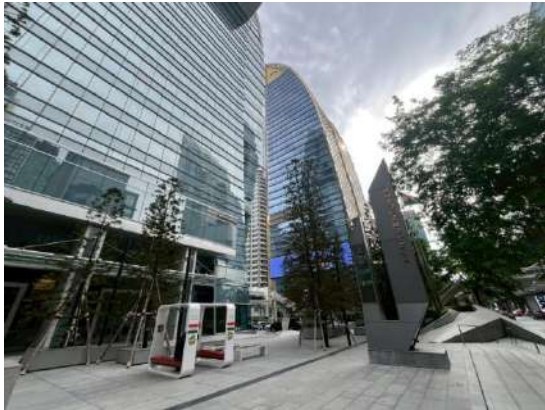
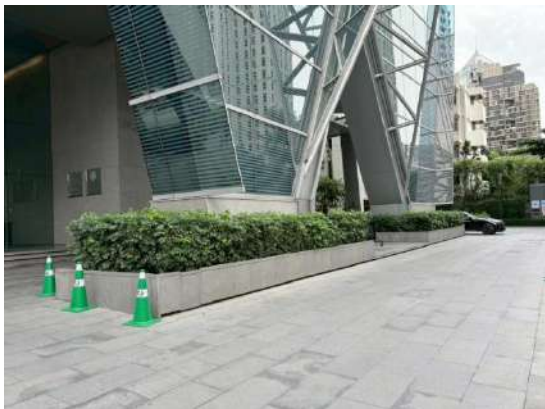
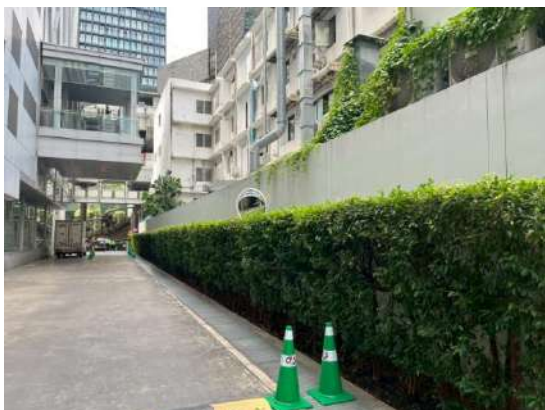
พื้นที่สีเขียวชั้น 1

รูปที่ 2-55 พื้นที่สีเขียวของโครงการ

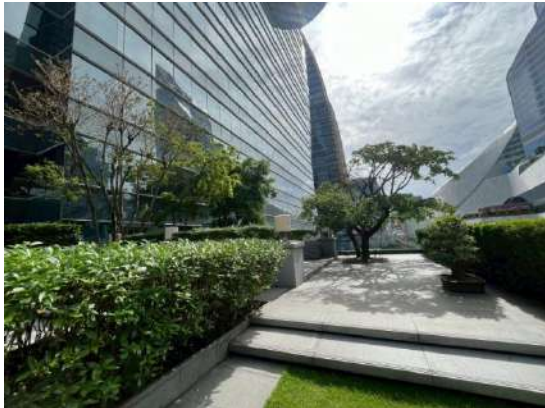
พื้นที่สีเขียวชั้น 8

รูปที่ 2-55 พื้นที่สีเขียวของโครงการ (ต่อ)

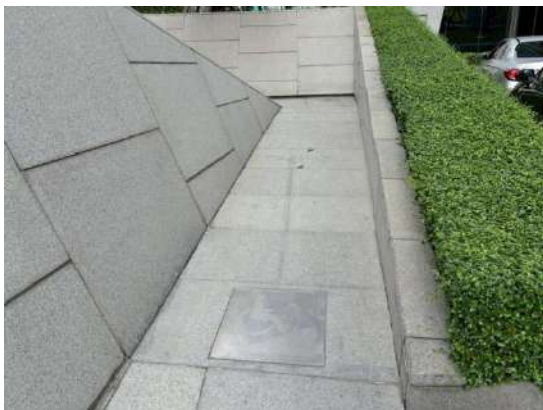
รูปที่ 2-60 จัดให้มีบันไดสำหรับผู้พิการ

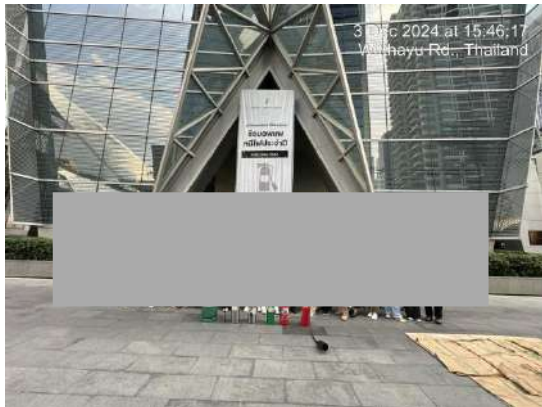
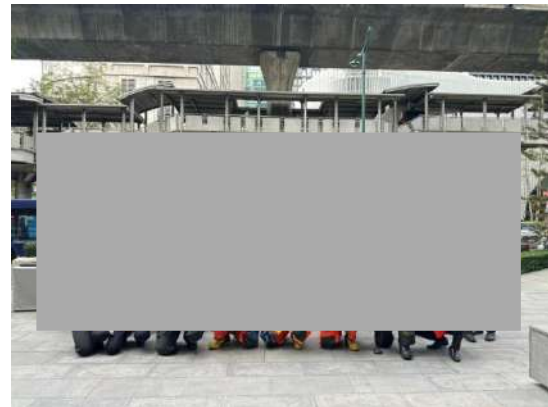
รูปที่ 2-63 จัดให้มีการซ้อมอพยพหนีไฟ ประจำปี 2567

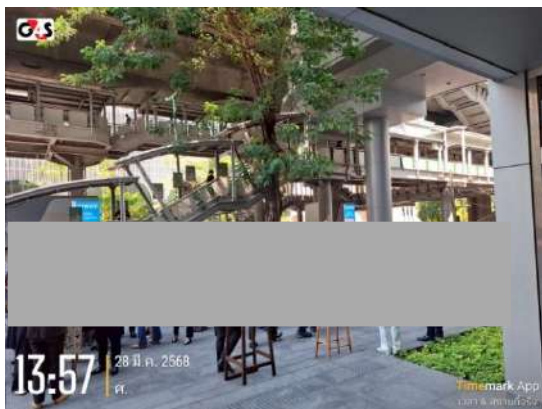
รูปที่ 2-64 การอพยพขณะเกิดเหตุแผ่นดินไหว เมื่อวันที่ 28 มีนาคม 2568 และการตรวจสอบโครงสร้างอาคารหลังเกิดเหตุแผ่นดินไหว

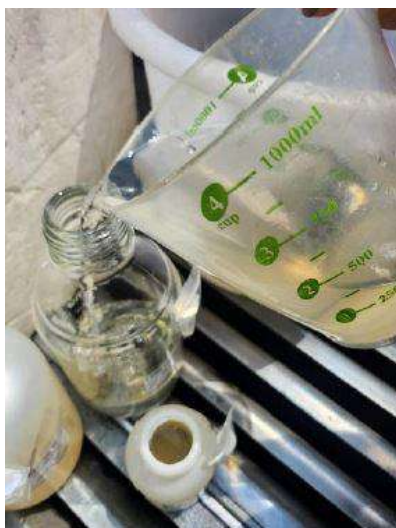
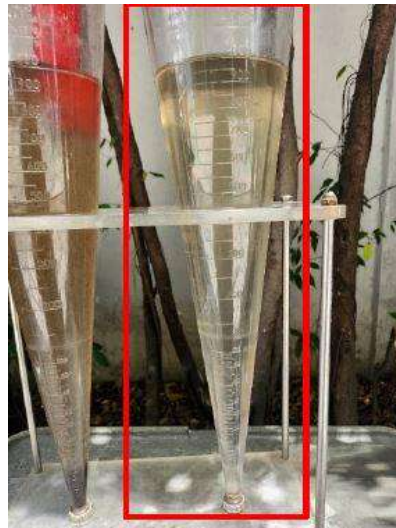
รูปที่ 3-1 แสดงการเก็บตัวอย่างคุณภาพน้ำทิ้ง
