ผลการปฏิบัติตามมาตรการป้องกัน  
และแก้ไขผลกระทบสิ่งแวดล้อม

#### 1. ผลการปฏิบัติตามมาตรการป้องกันและแก้ไขผลกระทบสิ่งแวดล้อม

รายงานผลการปฏิบัติตามมาตรการป้องกันและแก้ไขผลกระทบสิ่งแวดล้อมและมาตรการติดตามตรวจสอบผลกระทบสิ่งแวดล้อม  
โครงการทำเหมืองแร่หินปูน เพื่ออุตสาหกรรมปูนซีเมนต์ ของบริษัทปูนซิเมนต์ไทย (ทุ่งสง) จำกัด  
ระหว่างเดือนมกราคม-มิถุนายน 2568

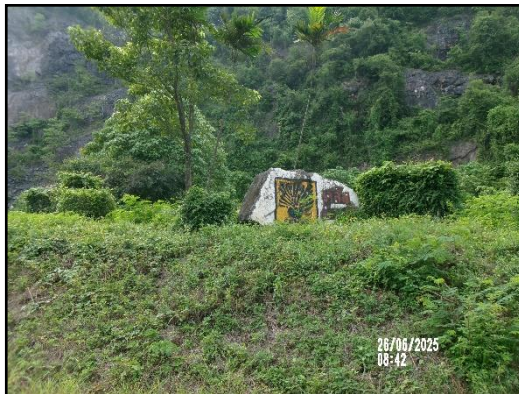
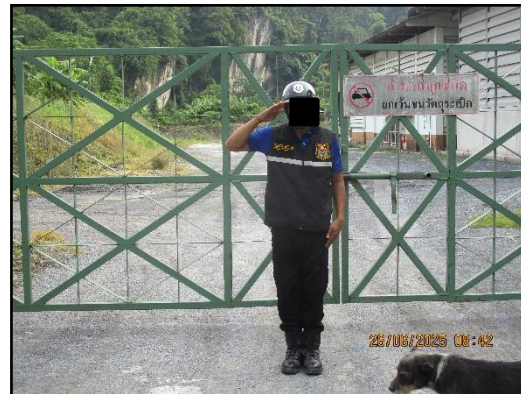
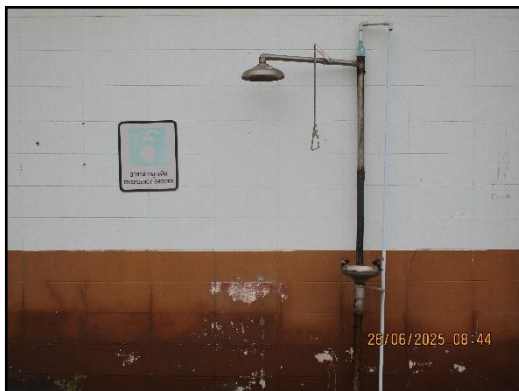
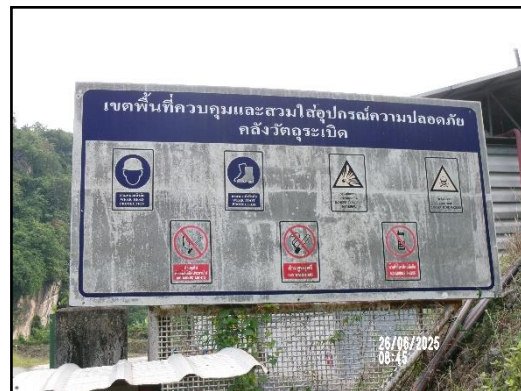
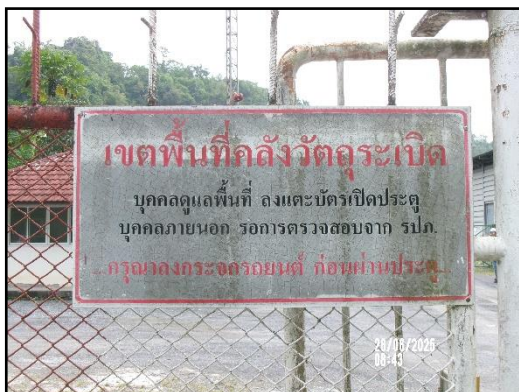
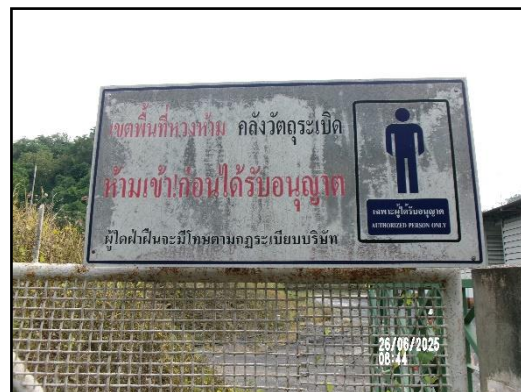
ภาพที่ 2.19 อาคารวัตถุระเบิด

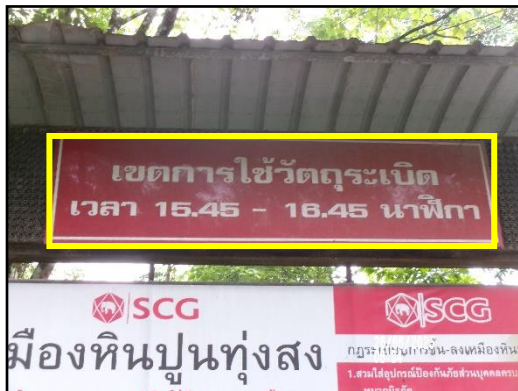
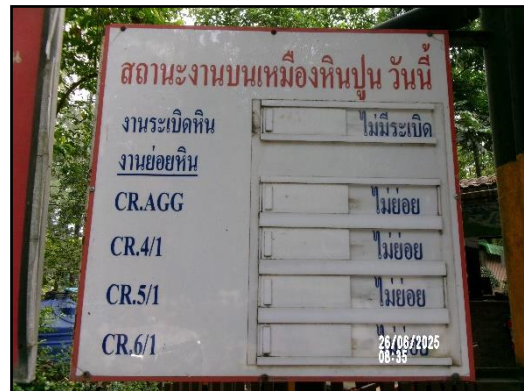
ภาพที่ 2.21 การติดป้ายแจ้งเตือนการระเบิดภายในโครงการ

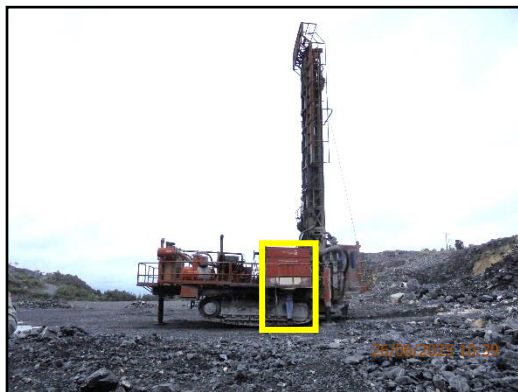
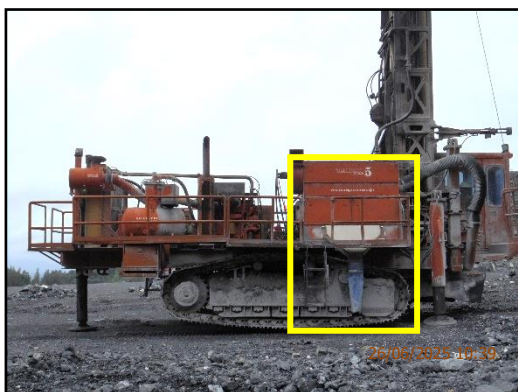
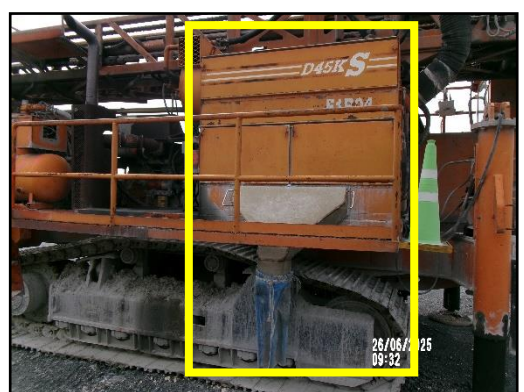
ภาพที่ 2.22 รถเจาะระเบิดที่ติดตั้งอุปกรณ์กำจัดฝุ่นที่ออกมาจากการเจาะระเบิด

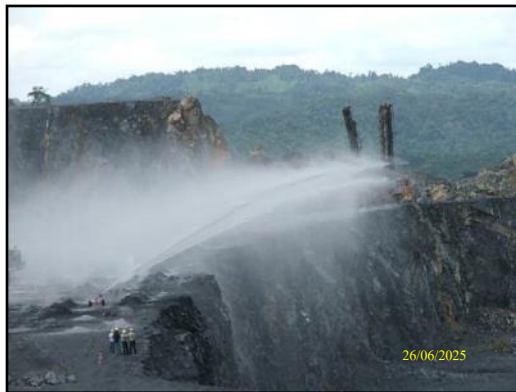
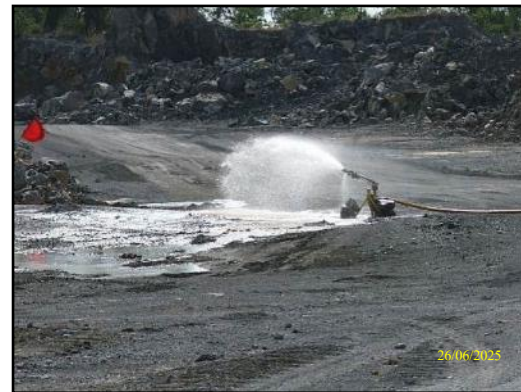
**หลักการ:** ใช้ High Pressure Water Pump ส่งน้ำไปยัง Dust Suppression Gun ที่ 7 bar เพื่อปกคลุมพื้นที่ทำการระเบิด ตั้งแต่ก่อนระเบิดจนสิ้นสุดการระเบิด

**ผลที่ได้รับ:** สามารถลดฝุ่นจากการระเบิดได้มากกว่า 50%

ภาพที่ 2.23 การฉีดน้ำดับฝุ่นขณะทำการระเบิด ด้วยหัวฉีด Twin Comet

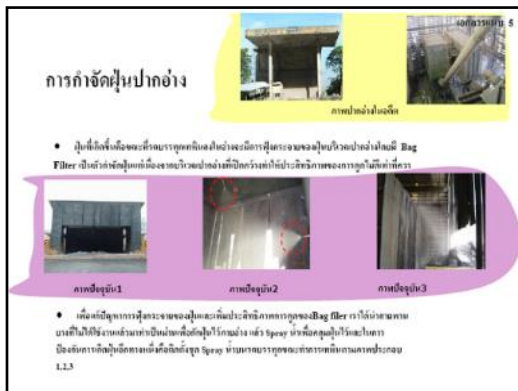
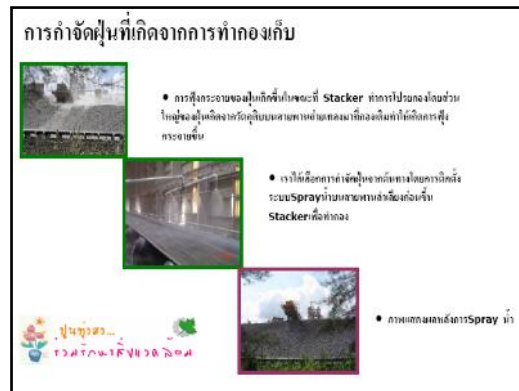
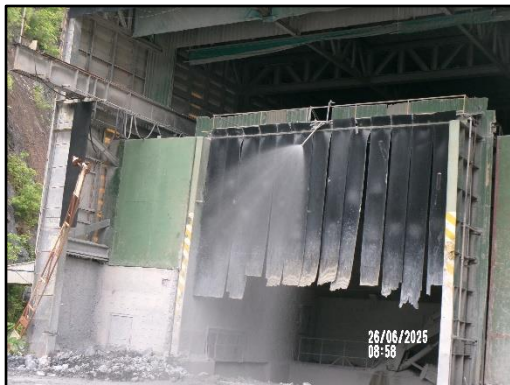
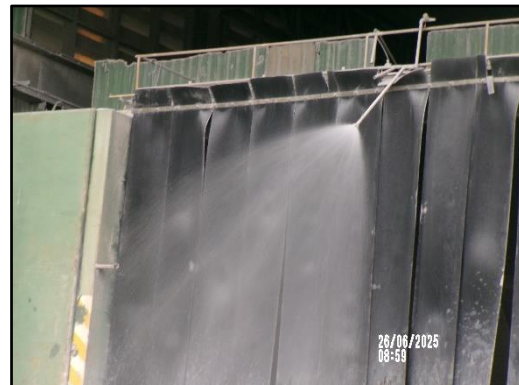
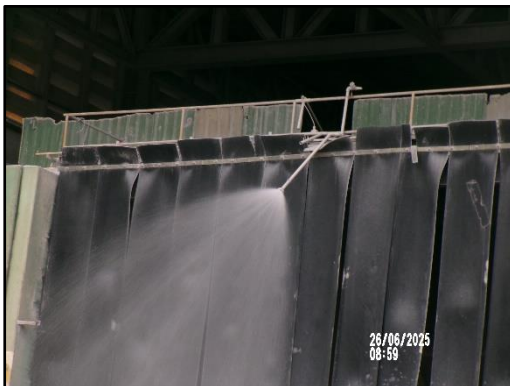
ภาพที่ 2.24 ระบบ Spray น้ำอัดโนมัตในกระบวนการบดย่อยหิน

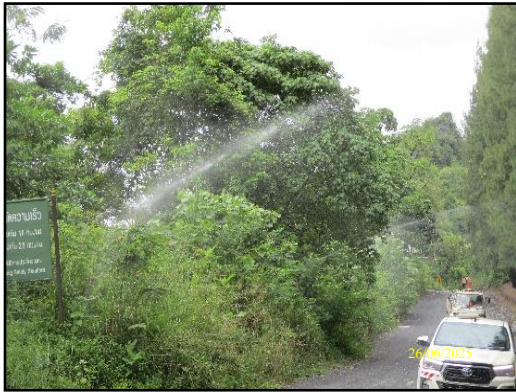
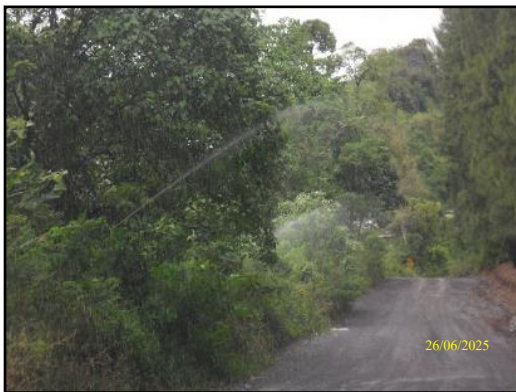
ภาพที่ 2.25 การติดตั้งระบบ Spray น้ำริมถนนบนเหมืองหินปูน

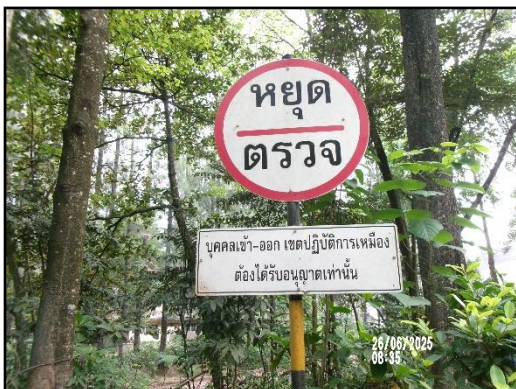
ภาพที่ 2.27 ระบบการจราจรบนเหมืองหินปูน

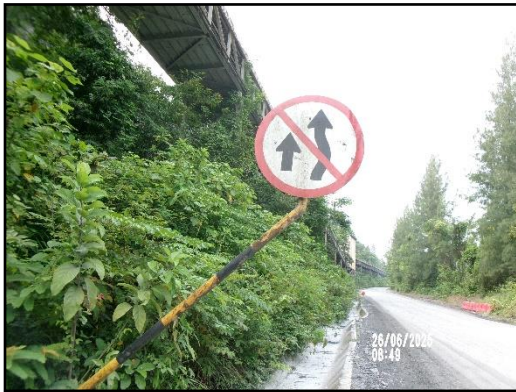
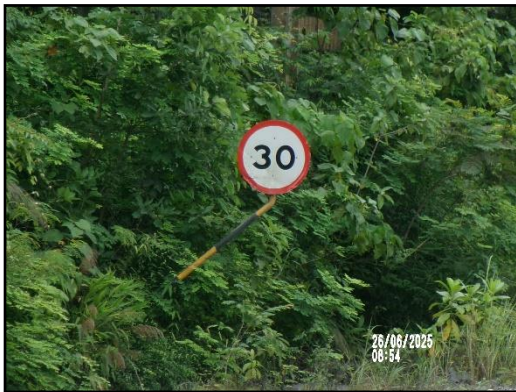
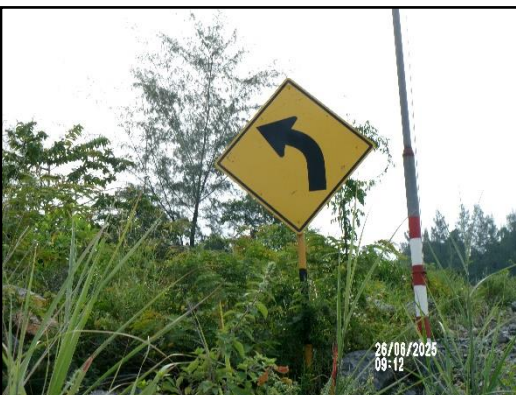
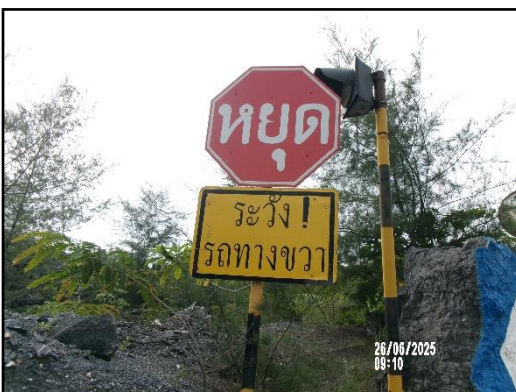
ภาพที่ 2.27 (ต่อ) ระบบการจราจรบนเหมืองหินปูน

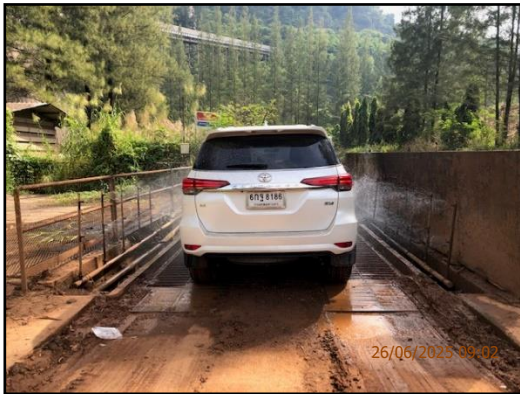
ภาพที่ 2.28 จุดล้างล้อรถของโครงการ

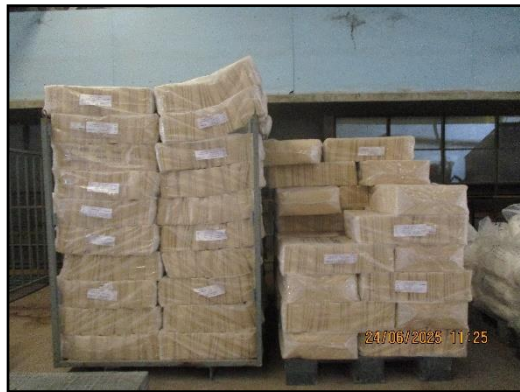
ภาพที่ 2.30 ถุงกรองสำหรับเครื่องดักฝุ่นแบบ Bag Filter

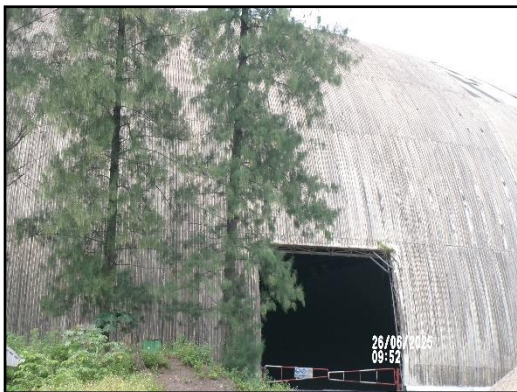
ภาพที่ 2.31 อุปกรณ์ในกระบวนการย่อยบดหิน สายพานลำเลียง และถังเก็บหินแบบปิด

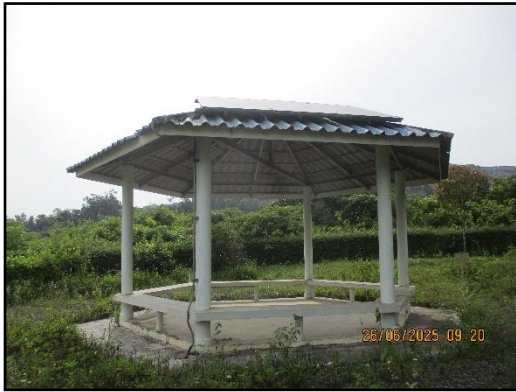
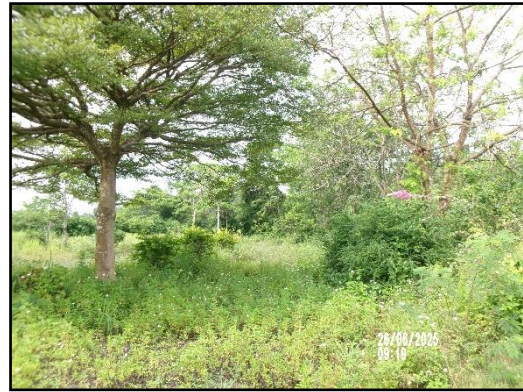
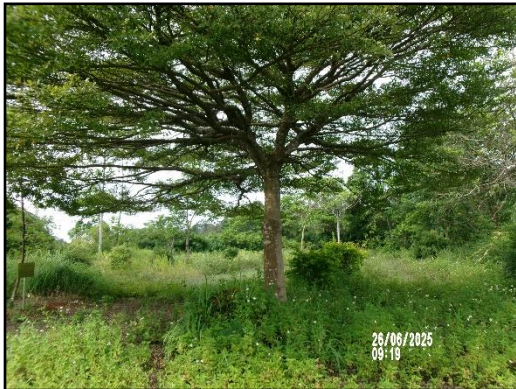
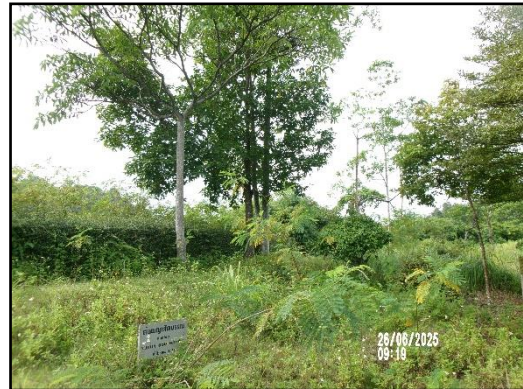
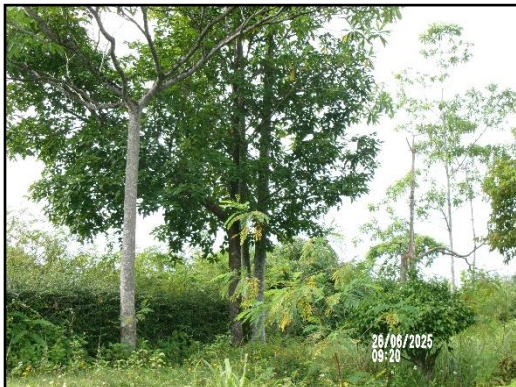
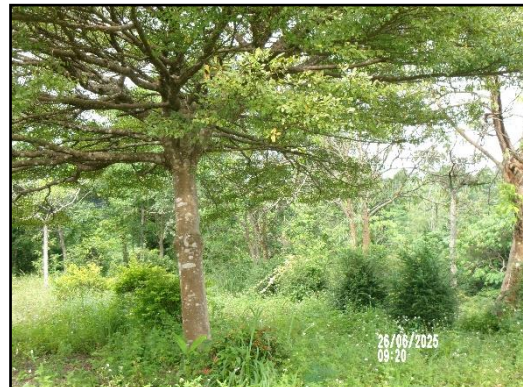
ภาพที่ 2.32 การปลูกต้นไม้บริเวณพื้นที่ที่ผ่านการทำเหมือง

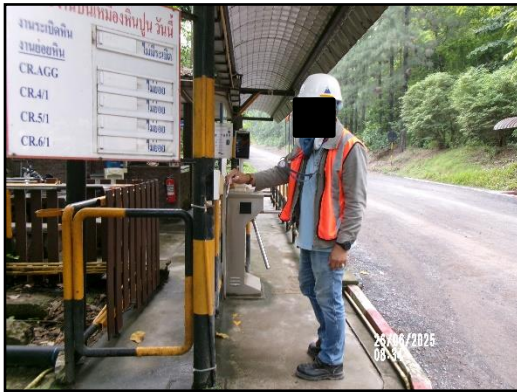
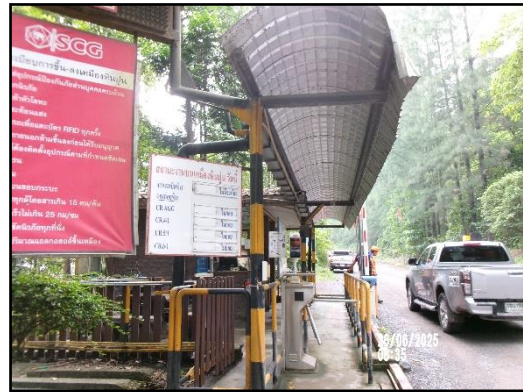
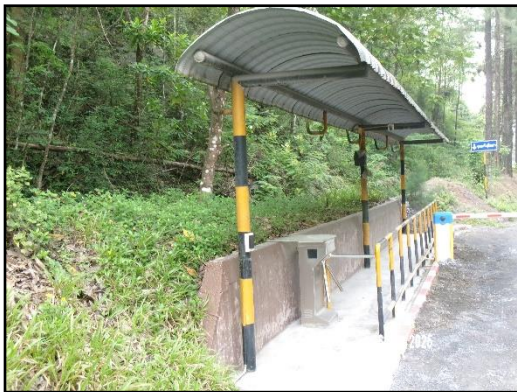
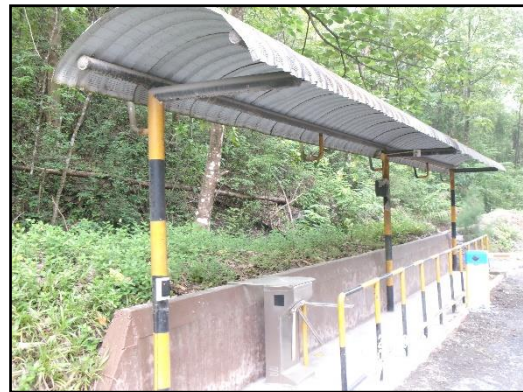
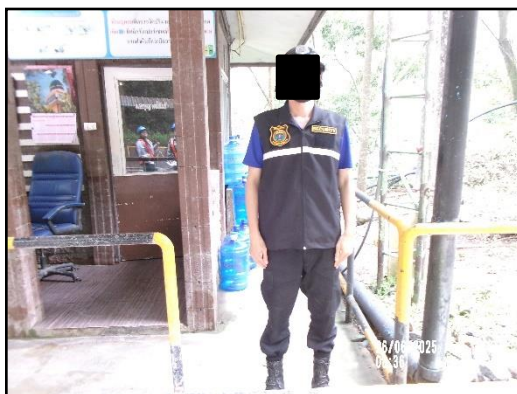
ภาพที่ 2.33 ป้อมยามรักษาการณ์ และการ Scan บัตรก่อนขึ้นเหมืองทุกครั้ง
