รายงานผลการปฏิบัติตามมาตรการป้องกันและ
แก้ไขผลกระทบสิ่งแวดล้อมและ
มาตรการติดตามตรวจสอบคุณภาพสิ่งแวดล้อม
โครงการ แอชตัน อโศก (ASHTON ASOKE)
(มกราคม ถึง มิถุนายน 2568)

เจ้าของโครงการ : นิติบุคคลอาคารชุด แอชตัน อโศก
เลขที่ 119 ซอยสุขุมวิท 21 (ถนนอโศกมนตรี)
แขวงคลองเตยเหนือ เขตวัฒนา กรุงเทพมหานคร
โทรศัพท์ : XXXXXXXXXX

จัดทำรายงานโดย : บริษัท ทัช พร็อพเพอร์ตี้ จำกัด
เลขที่ 59 ริมคลองพระโขนง แขวงพระโขนงเหนือ
เขตวัฒนา กรุงเทพมหานคร
โทรศัพท์ : XXXXXXXXXX

กรกฎาคม 2568

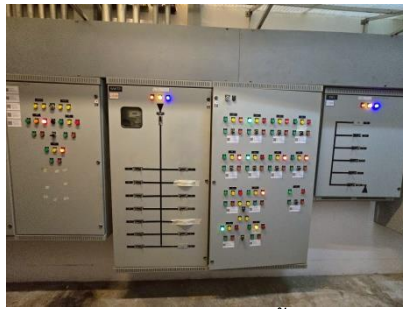
ตู้ควบคุมระบบบำบัดน้ำเสีย

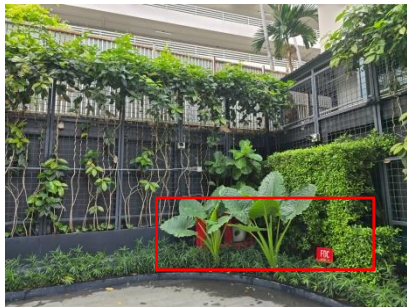
จุดบำบัดก๊าซมีเทน

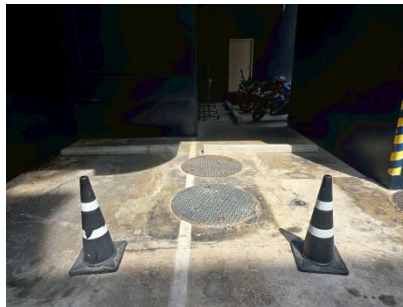
กั้นบริเวณบำบัดน้ำเสีย

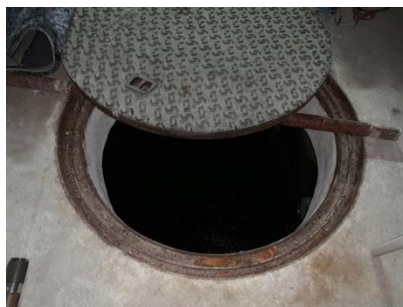
ถังเก็บน้ำชั้นใต้ดิน

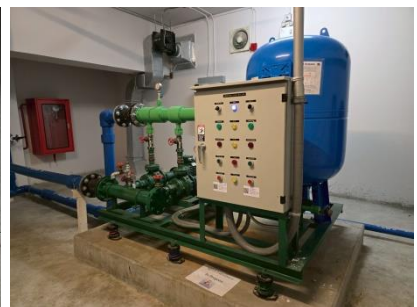
Booster Pump

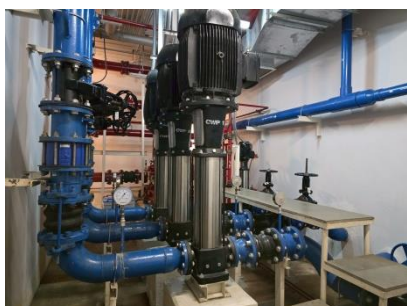
Transfer Pump

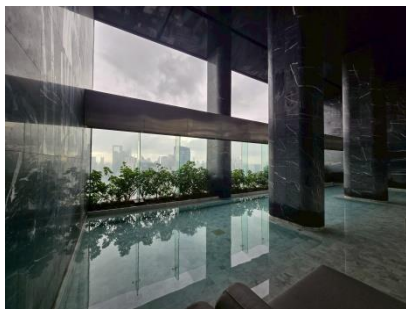
บริเวณสระว่ายน้ำส่วนต้น

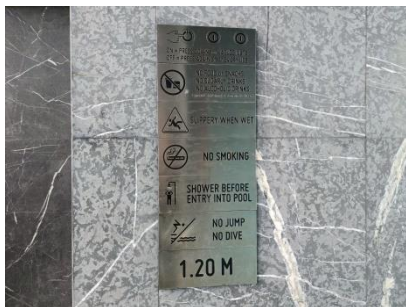
ระเบียบการใช้สระว่ายน้ำ

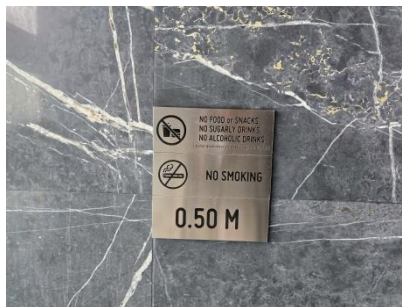
ป้ายบอกความลึก

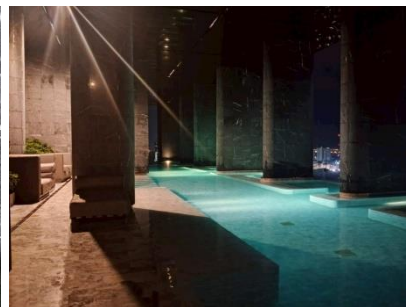
ไฟส่องสว่างบริเวณสระว่ายน้ำ

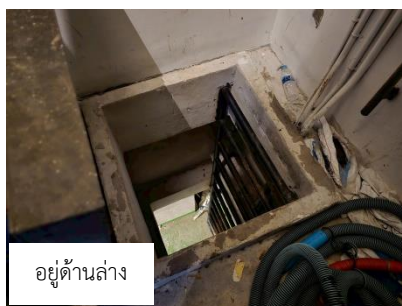
อยู่ด้านล่าง

ระบบกรองน้ำสระว่ายน้ำ

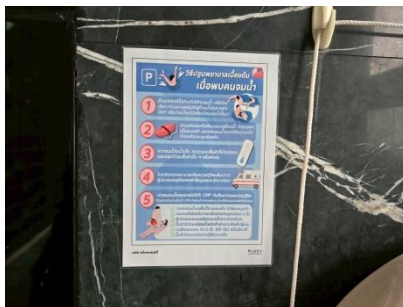
ป้ายแสดงวิธีปฐมพยาบาลคนจมน้ำ

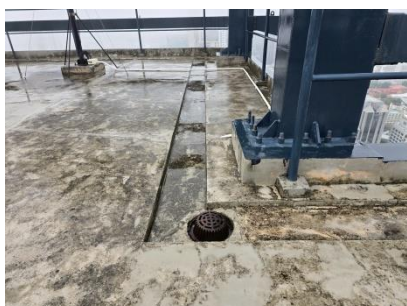
ท่อระบายน้ำชั้นคาเฟ่

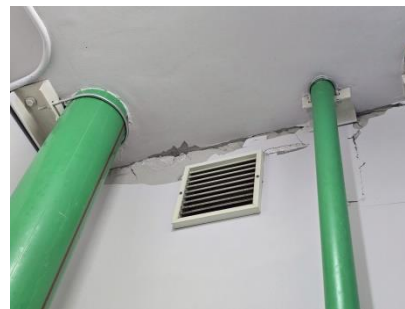
การระบายอากาศห้องพักมูลฝอยประจำชั้น

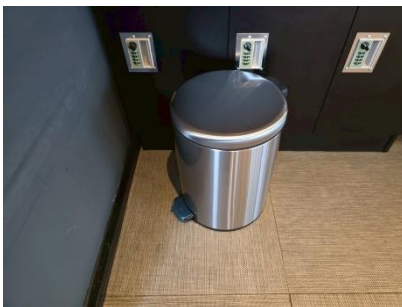
ถังมูลฝอยส่วนกลาง

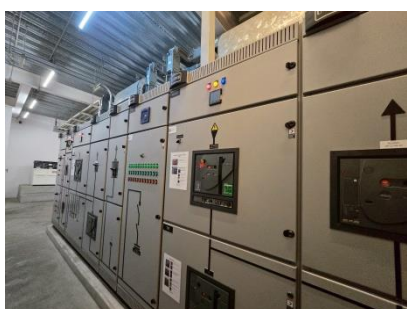
MDB Room

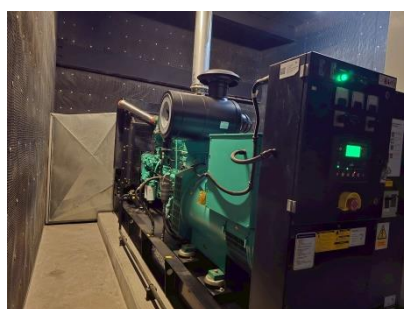
Generator Room

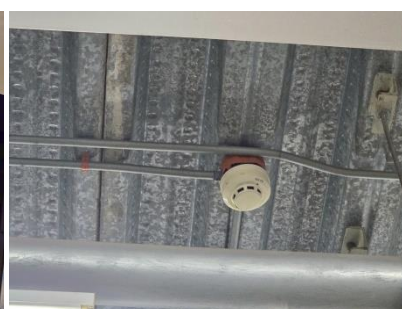
เครื่องตรวจจับควันภายในห้องเครื่องไฟฟ้า

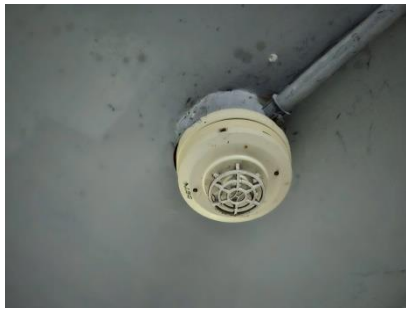
เครื่องตรวจจับความร้อนห้องเครื่องไฟฟ้า

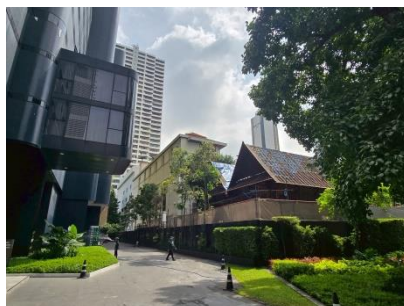
ระยะห่างด้านติดกับเรือนค้าเที่ยง

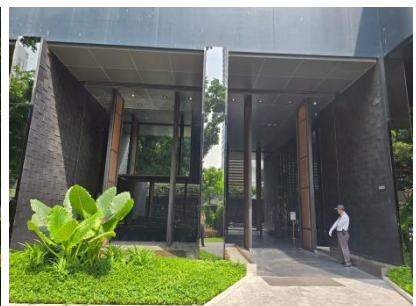
เสาและบานประตูไม้ด้านติดกับเรือนค้าเที่ยง

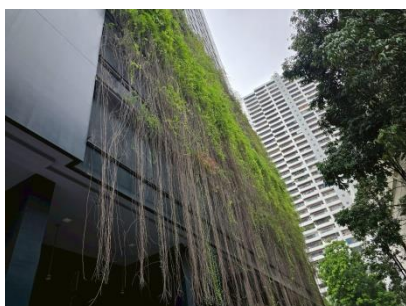
ปลูกไม้เลื้อยด้านติดกับสยามสมาคมฯ

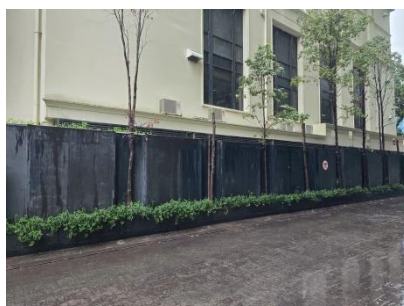
แนวต้นไม้ด้านติดกับสยามสมาคมฯ

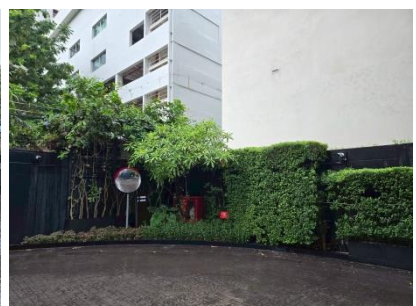
แนวต้นไม้ด้านติดกับสยามสมาคมฯ

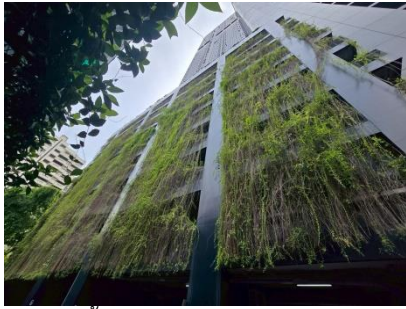
ปลูกไม้เลื้อยด้านติดกับกลุ่มบ้านพักอาศัย

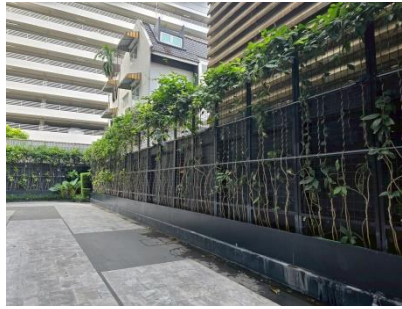
แนวต้นไม้ด้านติดกับกลุ่มบ้านพักอาศัย

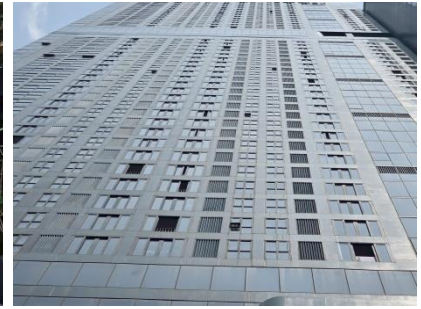
ระเบียงห้องพักมีกระถางต้นไม้รวมกันตก
