รายงานผลการปฏิบัติตามมาตรการป้องกันและแก้ไขผลกระทบสิ่งแวดล้อม  
และมาตรการติดตามตรวจสอบคุณภาพสิ่งแวดล้อม ในระยะดำเนินการ  
โครงการ อาคารสำนักงานสูง 21 ชั้น บริษัท สิทธิพล 1919 จำกัด  
ตั้งอยู่ที่ถนนพระรามที่ 3 แขวงบางโพงพาง เขตยานนาวา กรุงเทพมหานคร  
ฉบับ 1/2568 ระหว่างเดือนมกราคม-มิถุนายน พ.ศ. 2568

โครงการอาคารสำนักงานสูง 21 ชั้น บริษัท สิทธิผล 1919 จำกัด

15 กรกฎาคม พ.ศ. 2568

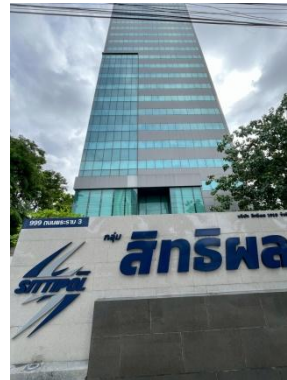
รูปที่ 2-1 ป้ายชื่อโครงการ และภายนอกอาคาร

| เงื่อนไขตามมาตรการ | ผลการปฏิบัติตามมาตรการ | ปัญหา อุปสรรค<br>ที่ไม่สามารถปฏิบัติตาม<br>มาตรการและแนวทางแก้ไข | อ้างอิง |
|---|---|---|---|
| 2. เลือกใช้กระจกภายนอกอาคารเป็นกระจกที่มีค่าความสะท้อนแสงไม่<br>เกินร้อยละ 30 ตามที่กำหนดในกฎกระทรวง ฉบับที่ 48 (พ.ศ.2540) เพื่อ<br>ลดการสะท้อนของแสงแดด ไม่ให้ส่งผลกระทบต่อพื้นที่ข้างเคียง | - มีการเลือกใช้กระจกภายนอกอาคารเป็นกระจกที่มีค่าความสะท้อน<br>แสงไม่เกินร้อยละ 30 ตามที่กำหนดในกฎกระทรวง ฉบับที่ 48 (พ.ศ.<br>2540) เพื่อลดการสะท้อนของแสงแดด ไม่ให้ส่งผลกระทบต่อพื้นที่<br>ข้างเคียง | - | รูปที่ 2-1 |

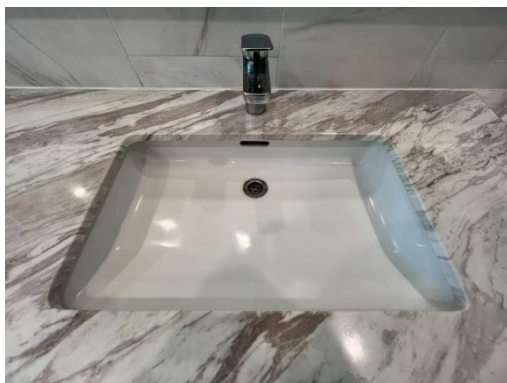
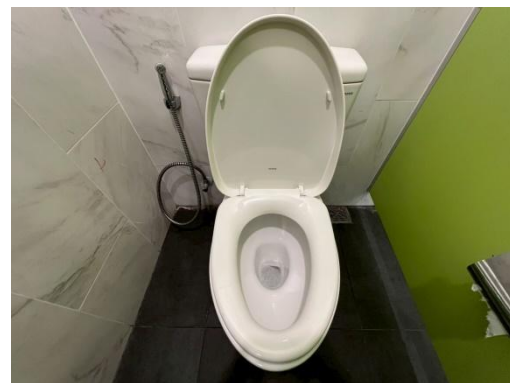
รูปที่ 2-2 ออกแบบเลือกใช้สุขภัณฑ์ที่ประหยัดน้ำ หรืออุปกรณ์ที่มีประสิทธิภาพสูงทั้งก๊อกประหยัดน้ำ  
ชักโครกและหัวฉีดประหยัดน้ำ

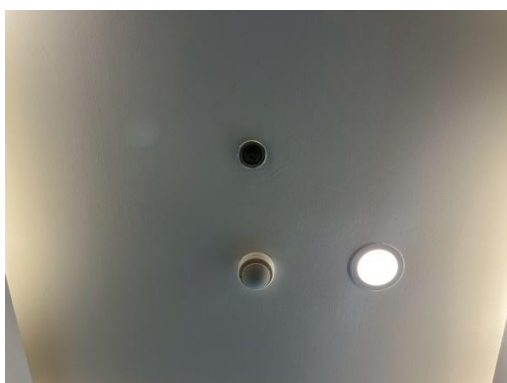
รูปที่ 2-3 สปริงเกอร์น้ำดับเพลิง เครื่องตรวจจับควัน

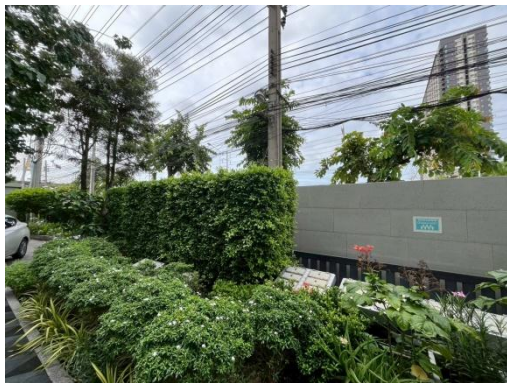
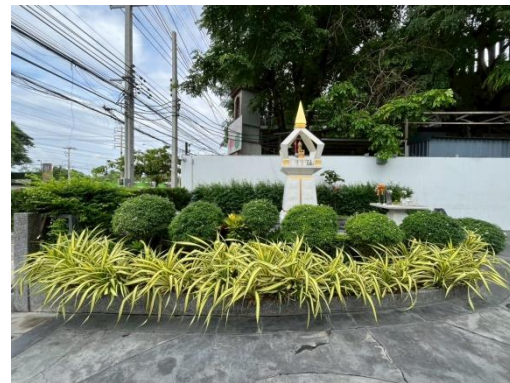
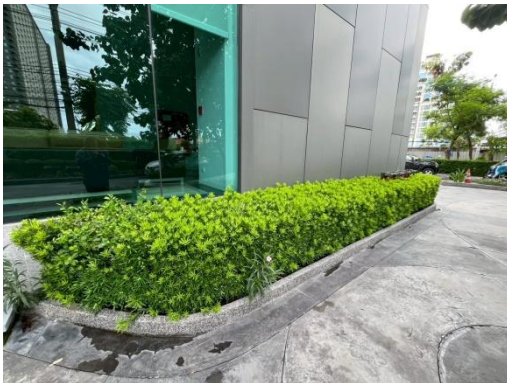
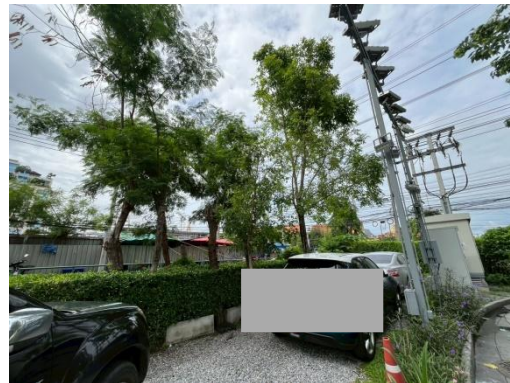
รูปที่ 2-11 พื้นที่สีเขียวของโครงการ

พื้นที่สีเขียวชั้น 1

พื้นที่สีเขียวชั้นดาดฟ้า (อยู่ระหว่างปรับปรุง)

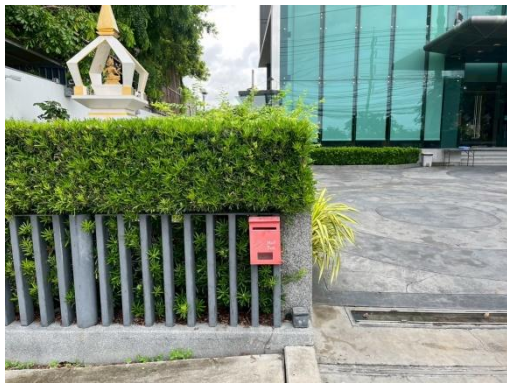
รูปที่ 2-23 กล้องรับความคิดเห็นด้านหน้าโครงการ

| ดัชนีคุณภาพสิ่งแวดล้อม<br>ที่ต้องติดตามตรวจสอบ | จุดเก็บตัวอย่าง | ความถี่ของการตรวจวัด<br>หรือการเก็บตัวอย่าง | สรุปผลการดำเนินงาน | เอกสารอ้างอิง/<br>ปัญหาและอุปสรรค |
|---|---|---|---|---|
| <b>3. สภาพภูมิอากาศและคุณภาพอากาศ</b><br>- ติดตามตรวจสอบเรื่องร้องเรียนจากผู้ได้รับผลกระทบ<br>จากการบดบังแสงแดด | - ผู้พักอาศัยข้างเคียงที่อยู่ในระยะ<br>100 เมตร จากโครงการ | ภายในระยะเวลา 1 ปี<br>หลังจากเปิดใช้อาคาร | - มีการติดตั้งกล่องรับความคิดเห็นด้านหน้าโครงการ<br>ซึ่งที่ผ่านมายังไม่มีเรื่องร้องเรียนแต่อย่างใด | รูปที่ 2-23 |
| - ติดตามตรวจสอบเรื่องร้องเรียนจากผู้ได้รับผลกระทบ<br>จากการบดบังทิศทางลม | - ผู้พักอาศัยข้างเคียงที่อยู่ในระยะ<br>100 เมตร จากโครงการ | ภายในระยะเวลา 1 ปี<br>หลังจากเปิดใช้อาคาร | - มีการติดตั้งกล่องรับความคิดเห็นด้านหน้าโครงการ<br>ซึ่งที่ผ่านมายังไม่มีเรื่องร้องเรียนแต่อย่างใด | รูปที่ 2-23 |

| ดัชนีคุณภาพสิ่งแวดล้อม<br>ที่ต้องติดตามตรวจสอบ | จุดเก็บตัวอย่าง | ความถี่ของการตรวจวัด<br>หรือการเก็บตัวอย่าง | สรุปผลการดำเนินงาน | ปัญหา/อุปสรรค<br>และการแก้ไข |
|---|---|---|---|---|
| <b>4. คุณภาพเสียง</b><br>- ติดตามปัญหาเรื่องร้องเรียนจากชุมชนใกล้เคียง | - ผู้พักอาศัยภายในโครงการ และผู้<br>พักอาศัยใกล้เคียง | ตลอดระยะดำเนินการ | - มีการติดตั้งกล่องรับความคิดเห็นด้านหน้าโครงการ<br>ซึ่งที่ป้านมายังไม่มีเรื่องร้องเรียนแต่อย่างใด | รูปที่ 2-23 |

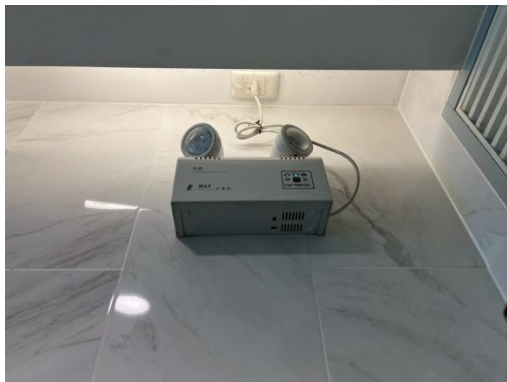
รูปที่ 2-25 เครื่องสำรองไฟ

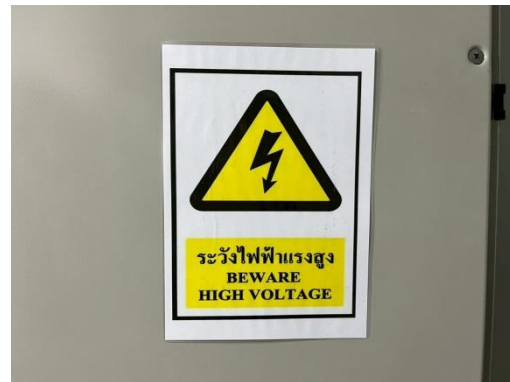
รูปที่ 2-26 ห้องเครื่องปั่นไฟสำรองพร้อมติดป้ายระวัง  
ไฟฟ้าแรงสูง

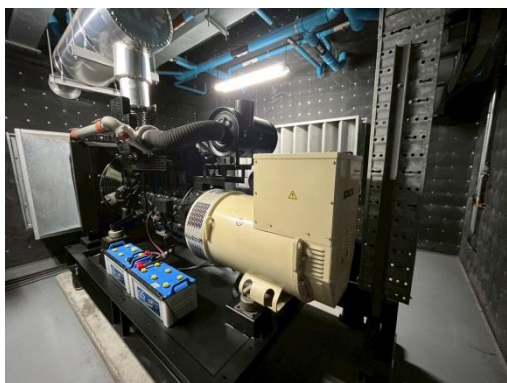
รูปที่ 2-27 ห้องเครื่องปั่นไฟสำรอง

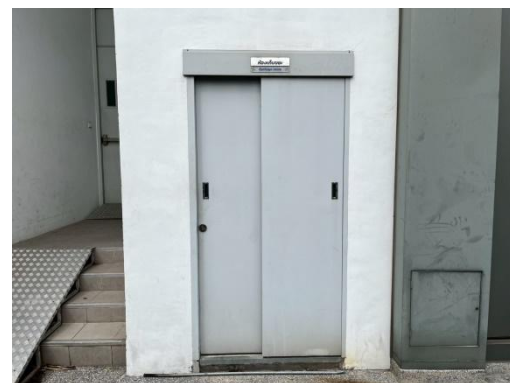
รูปที่ 2-28 ห้องพักขยะรวม

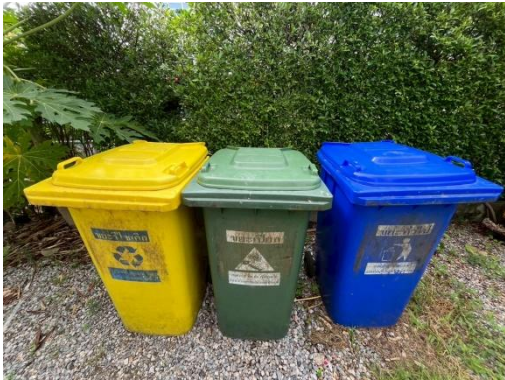
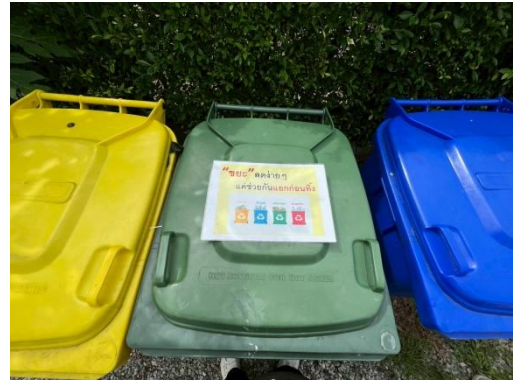
รูปที่ 2-29 ถึงขยะแยกประเภทพร้อมป้ายบ่งชี้

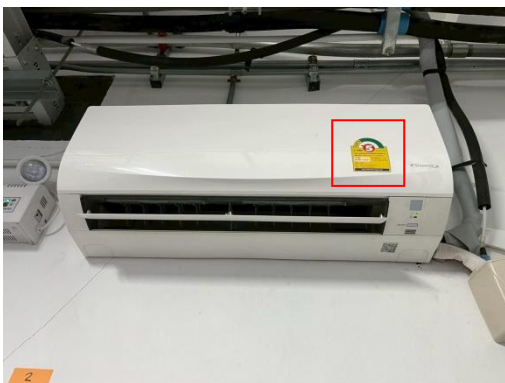
รูปที่ 2-32 เลือกใช้เครื่องใช้ไฟฟ้ารุ่นประหยัดไฟเบอร์ 5

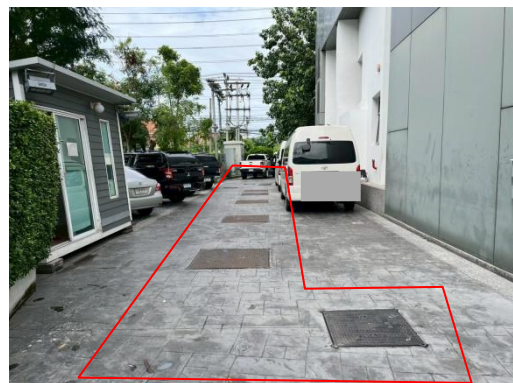
รูปที่ 2-33 ระบบบำบัดน้ำเสีย

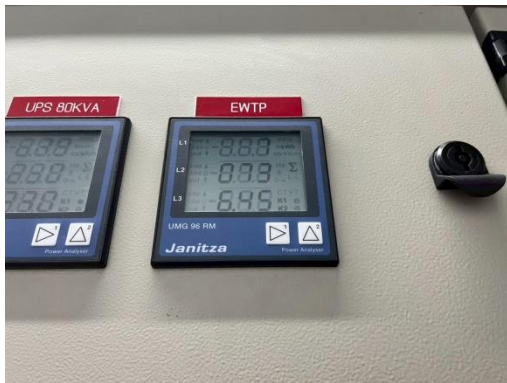
รูปที่ 2-34 มิเตอร์ระบบบำบัดน้ำเสีย

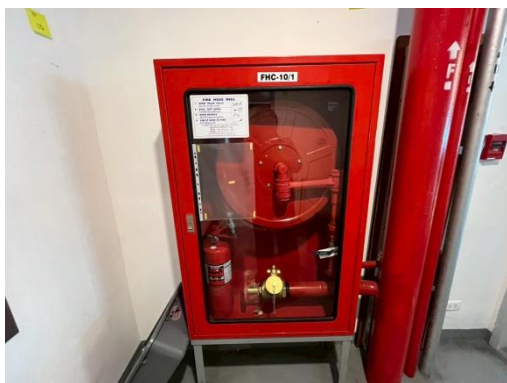
รูปที่ 2-38 ตู้เก็บอุปกรณ์ดับเพลิง

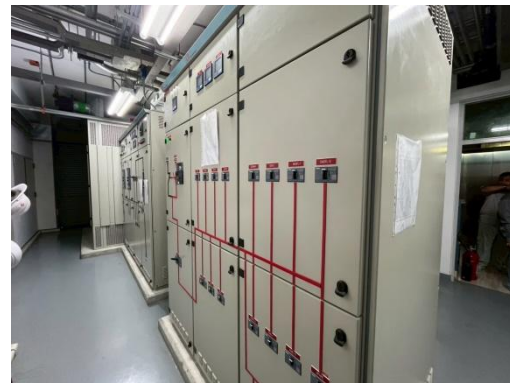
รูปที่ 2-41 ห้องหม้อแปลงไฟฟ้า
