รายงานผลการปฏิบัติตามมาตรการป้องกันและแก้ไข
ผลกระทบสิ่งแวดล้อม และมาตรการติดตามตรวจสอบ
ผลกระทบสิ่งแวดล้อม (ระยะดำเนินการ)

โครงการสินสิริ รีสอร์ท (ส่วนขยาย)

ระหว่างเดือนมกราคม - มิถุนายน พ.ศ.2568

**รายงานผลการปฏิบัติตามมาตรการป้องกันและแก้ไขผลกระทบสิ่งแวดล้อม
และมาตรการติดตามตรวจสอบผลกระทบสิ่งแวดล้อม (ระยะดำเนินการ)
โครงการสินสิริ รีสอร์ท (ส่วนขยาย)**

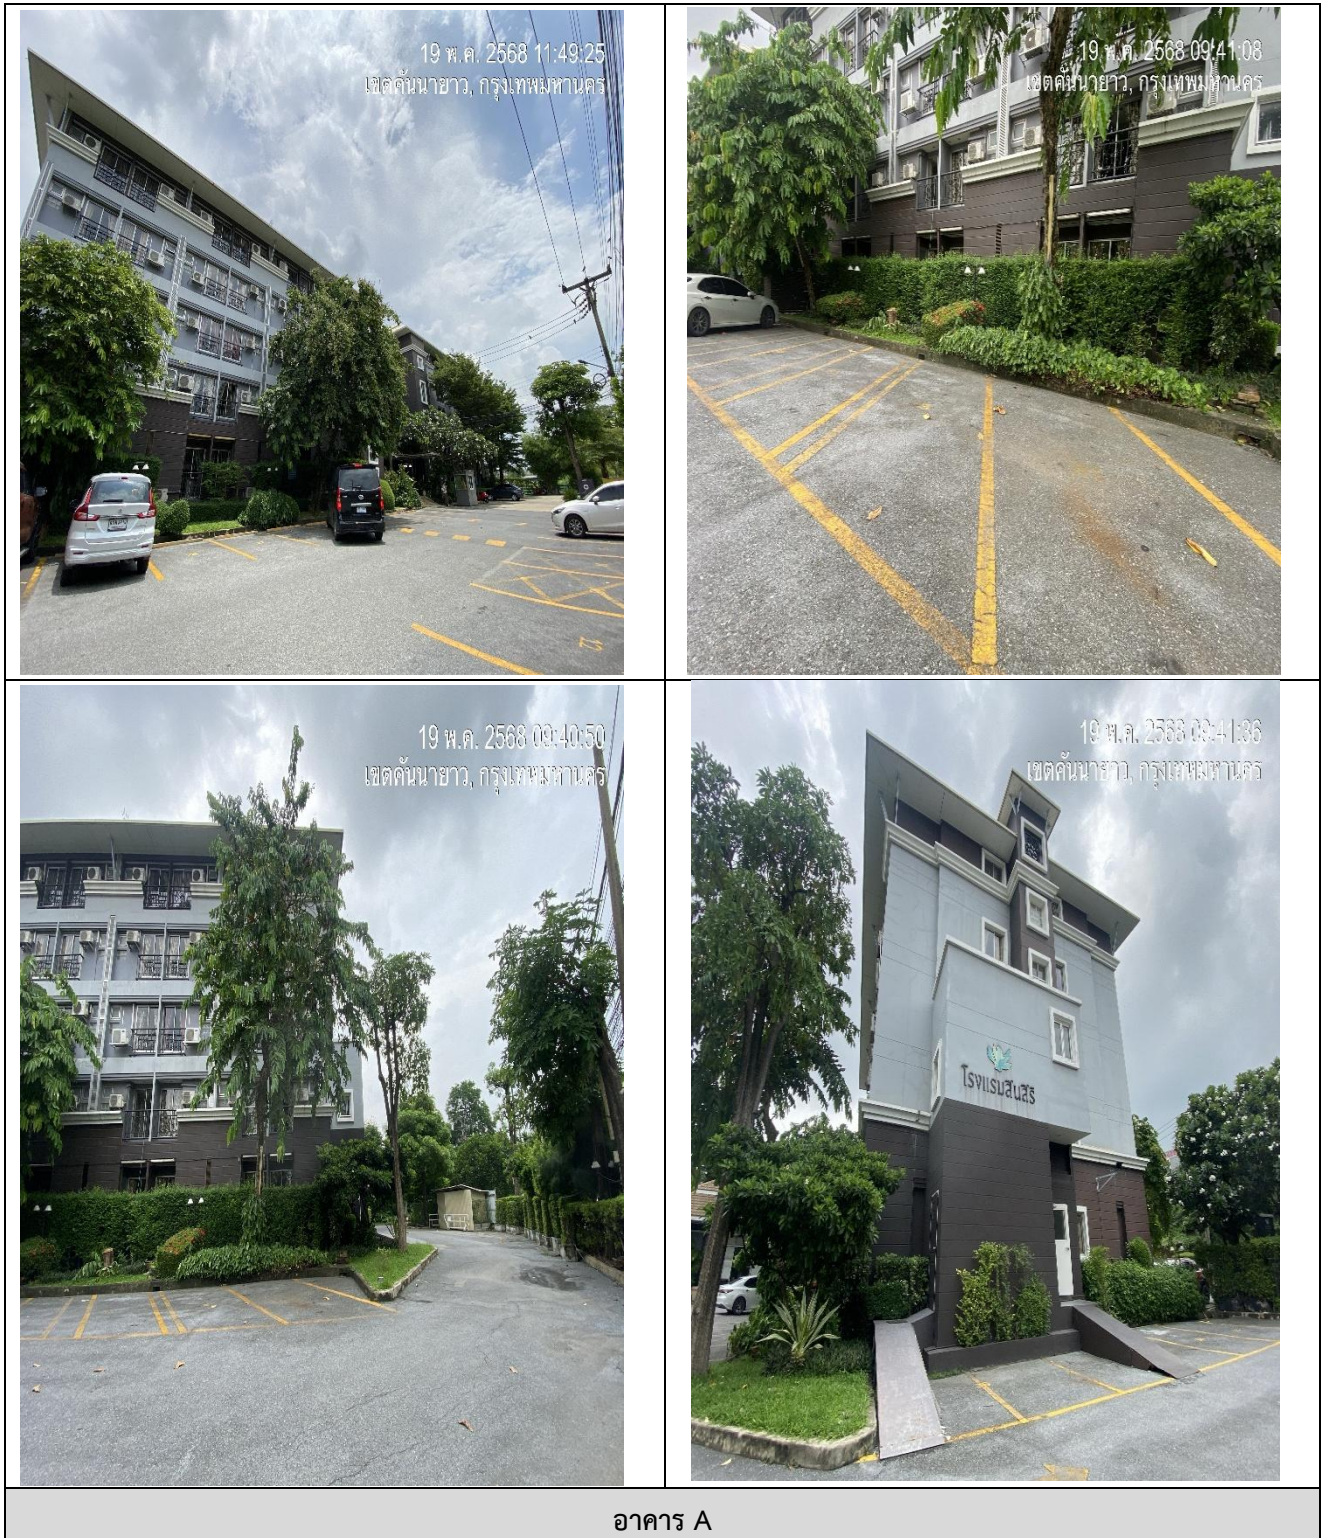
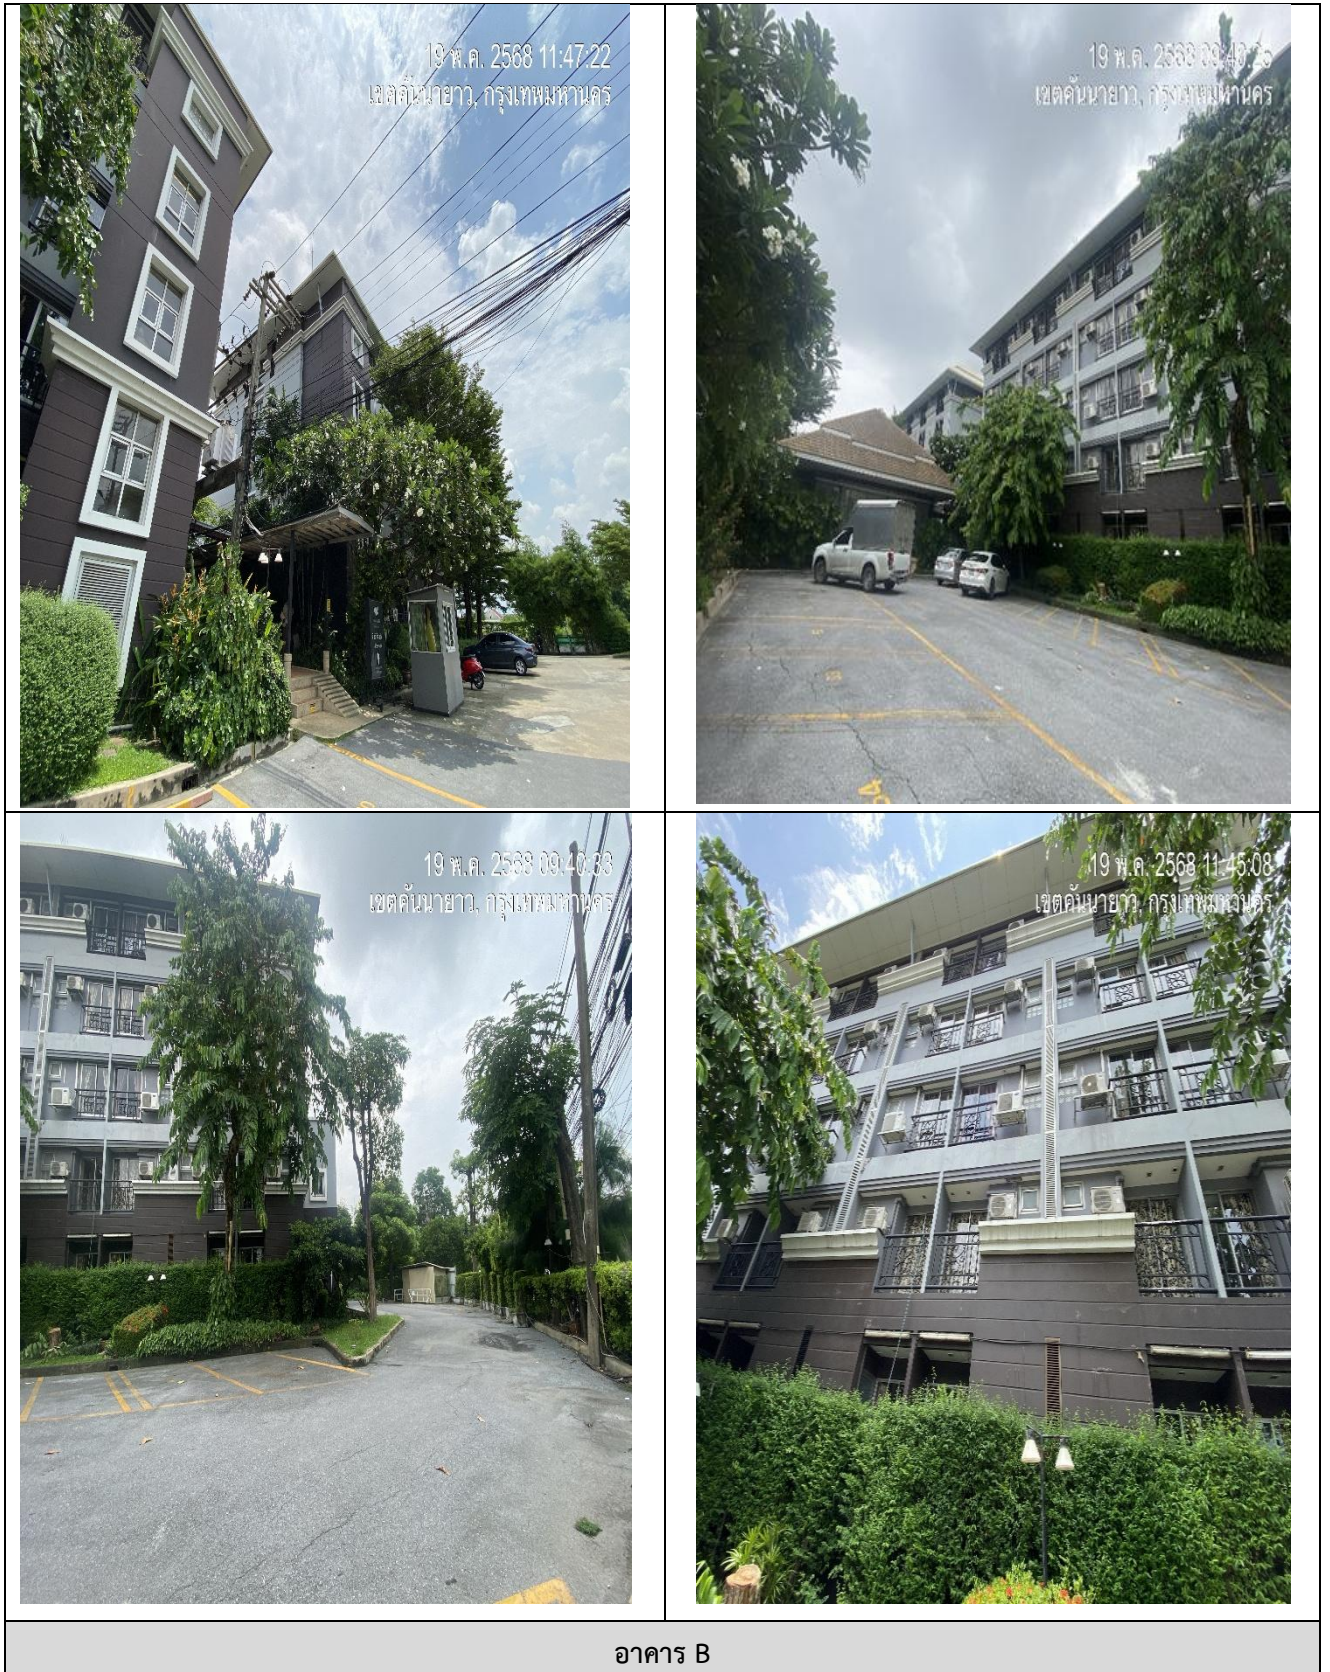
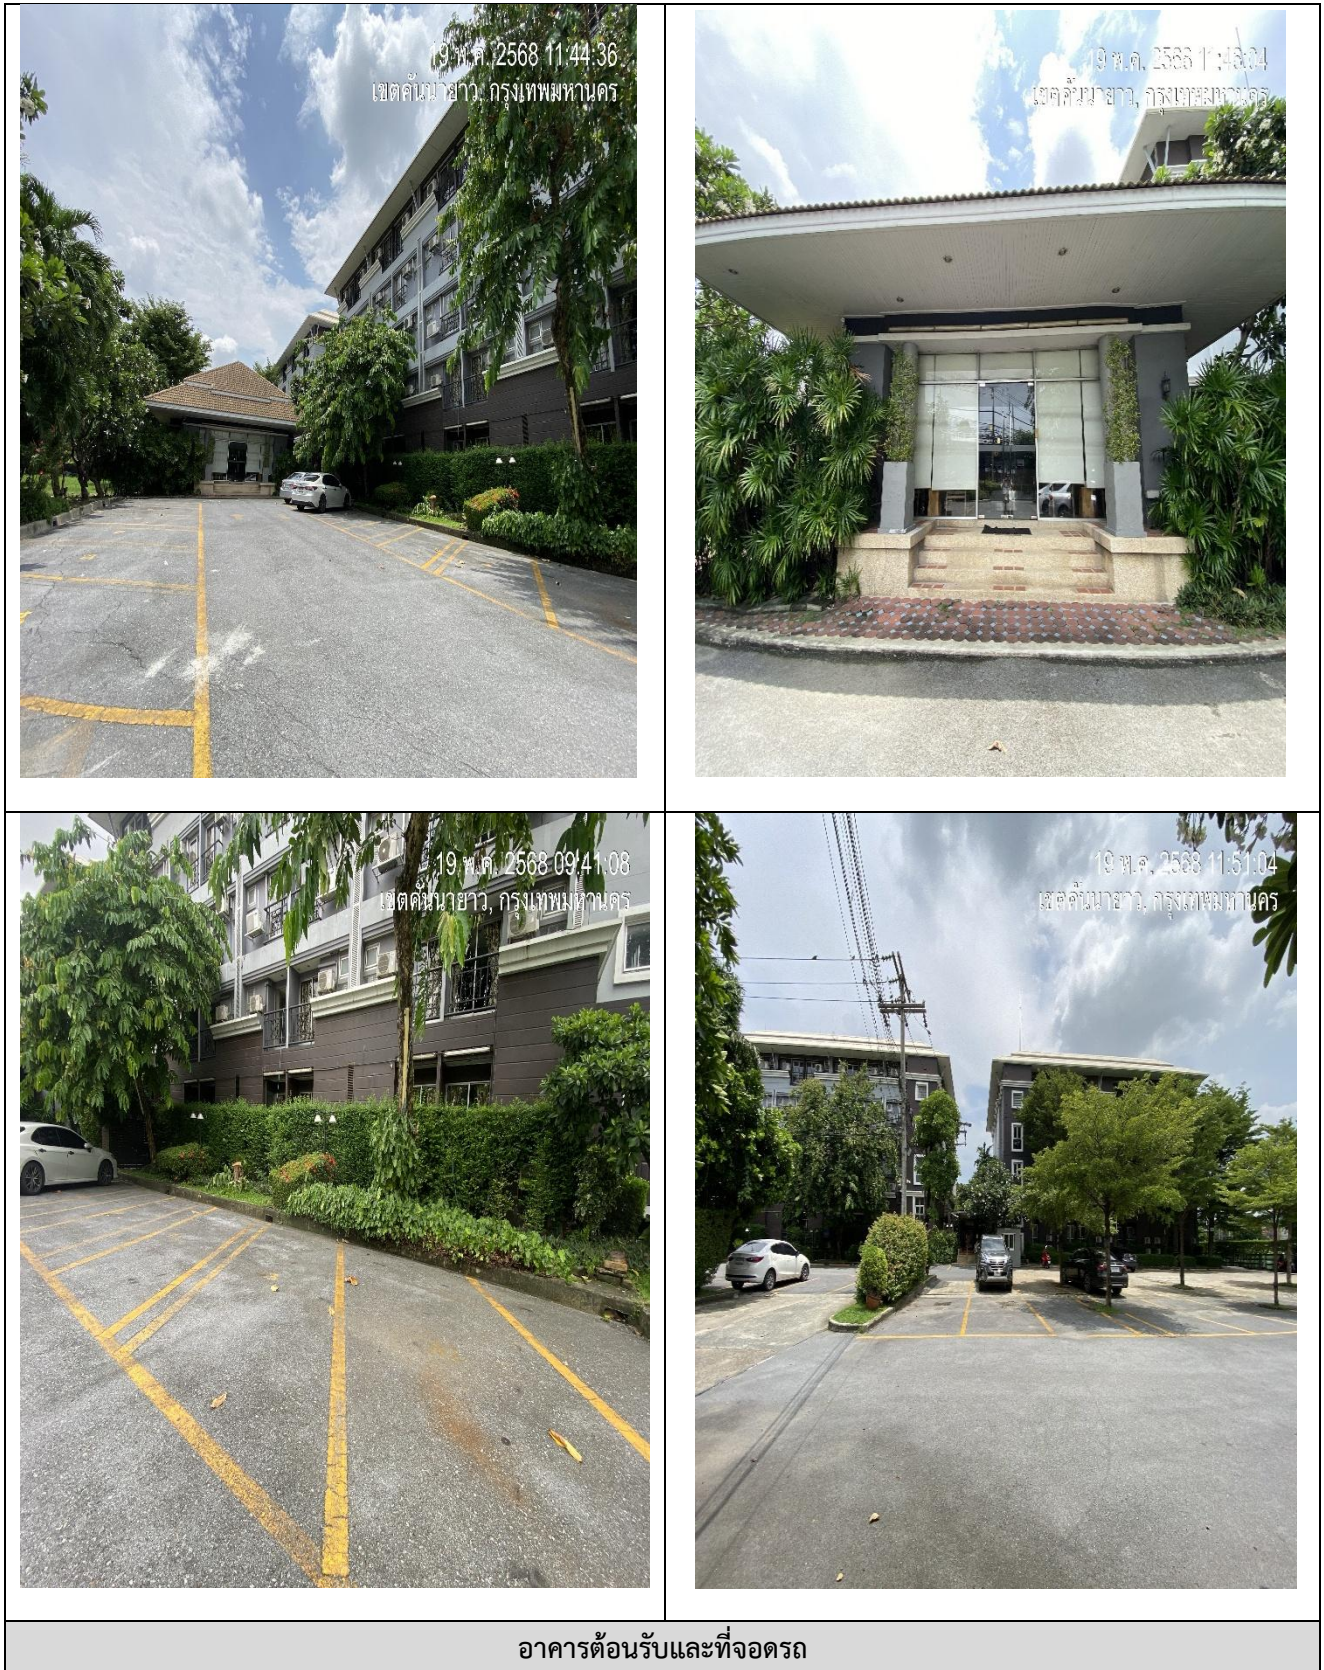
รูปที่ 1-2 ภาพพื้นที่โครงการปัจจุบัน

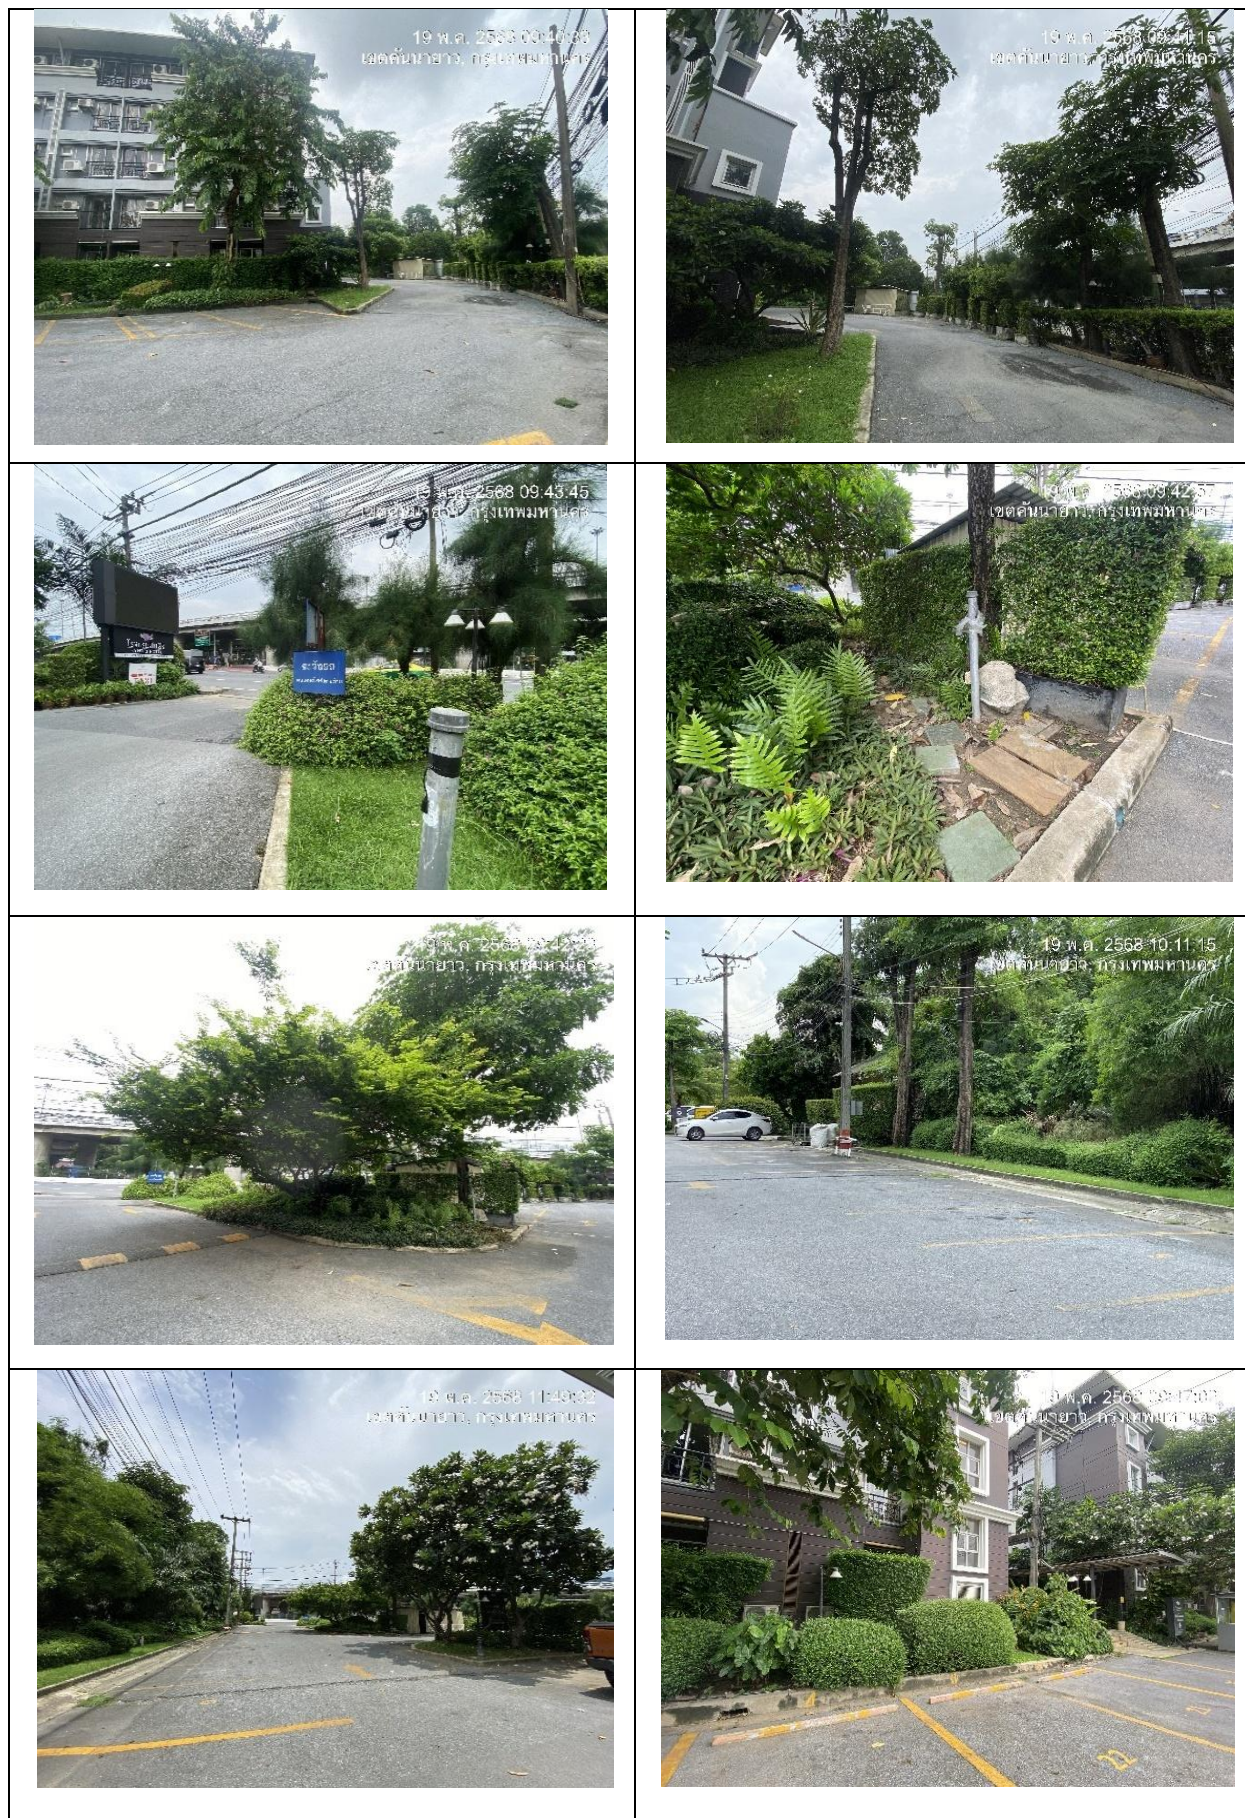
รูปที่ 2-1 พื้นที่จัดสวนและสภาพต้นไม้ในบริเวณโดยรอบโครงการในปัจจุบัน

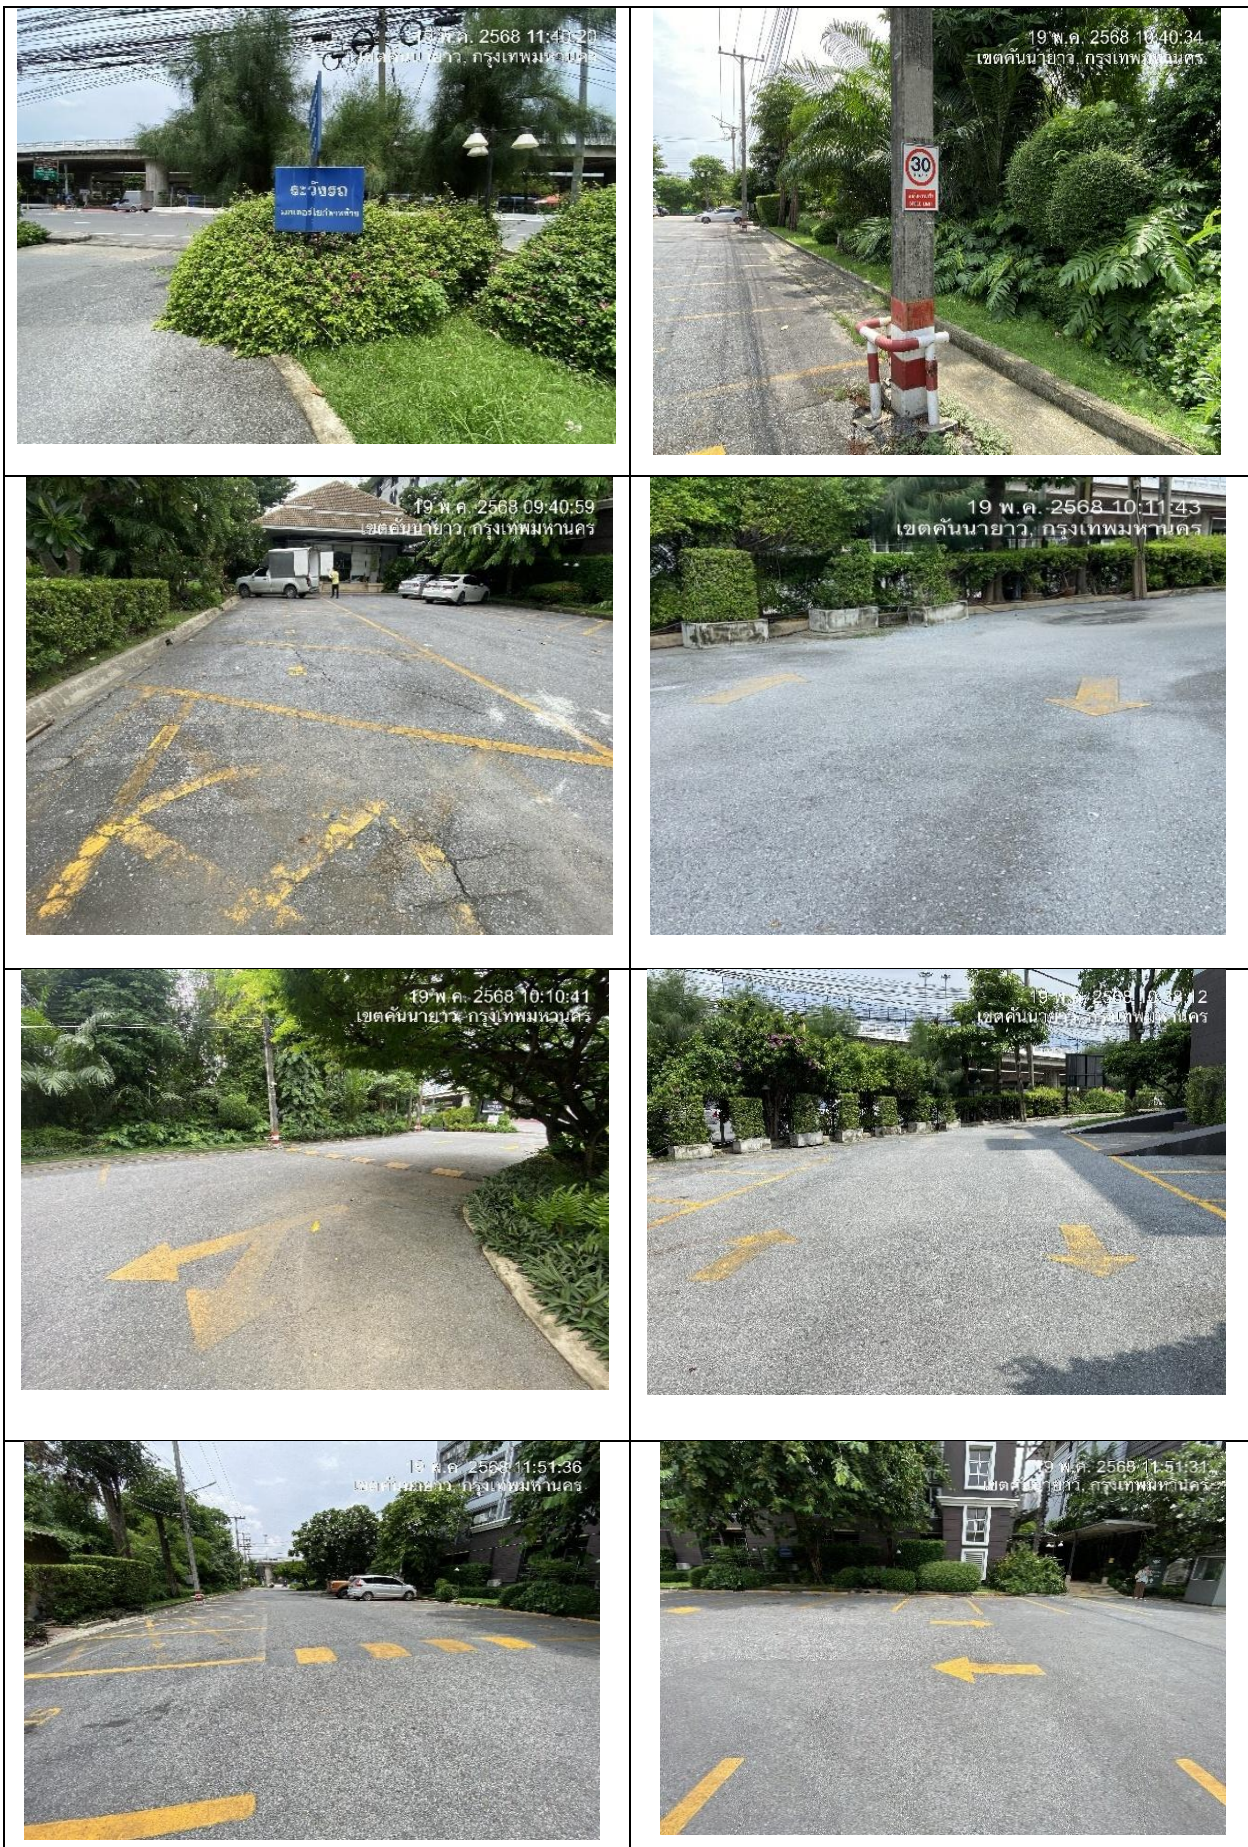
รูปที่ 2-2 การจัดการจราจร การติดตั้งป้ายจำกัดความเร็ว และสันชะลอความเร็วในพื้นที่โครงการ

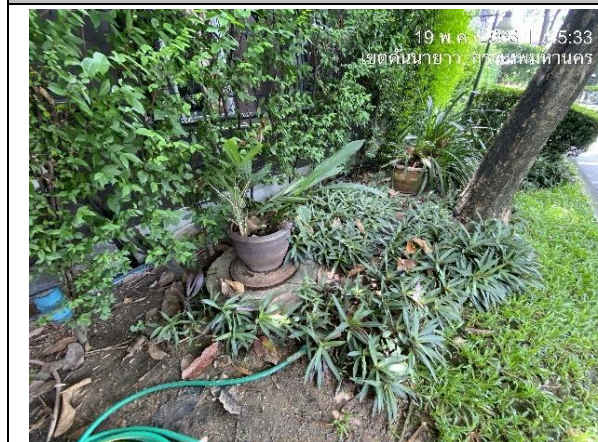
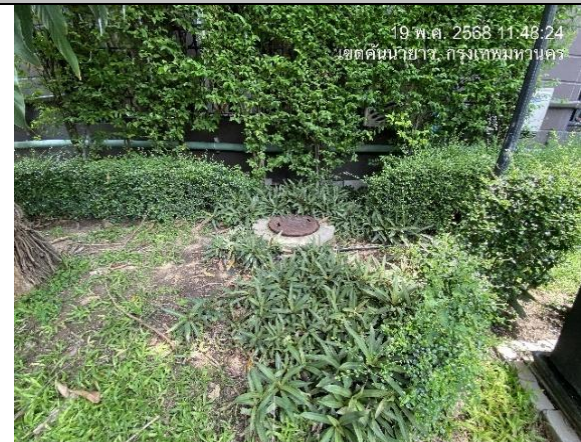
รูปที่ 2-4 การติดตั้งระบบบำบัดน้ำเสียของอาคาร B

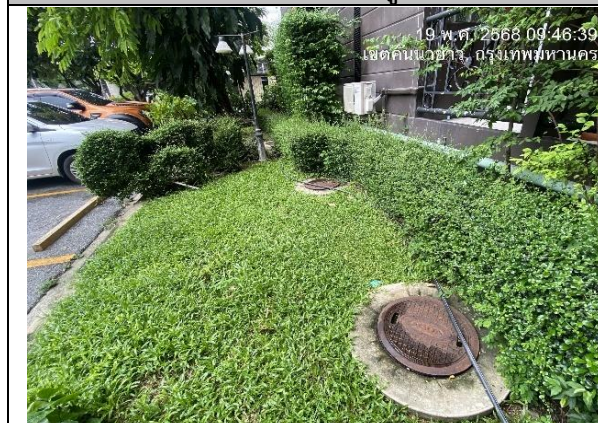
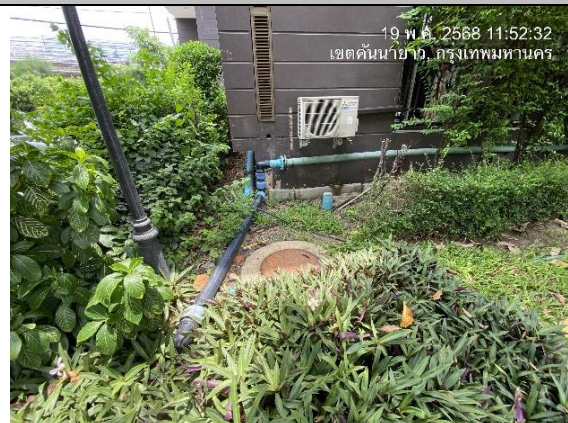
รูปที่ 2-5 การติดตั้งระบบบำบัดน้ำเสียของอาคาร A

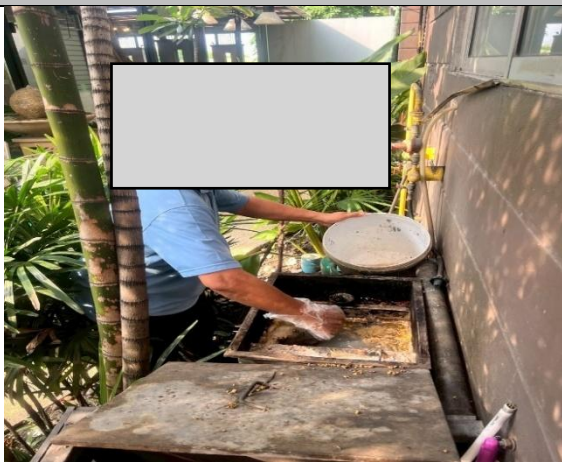
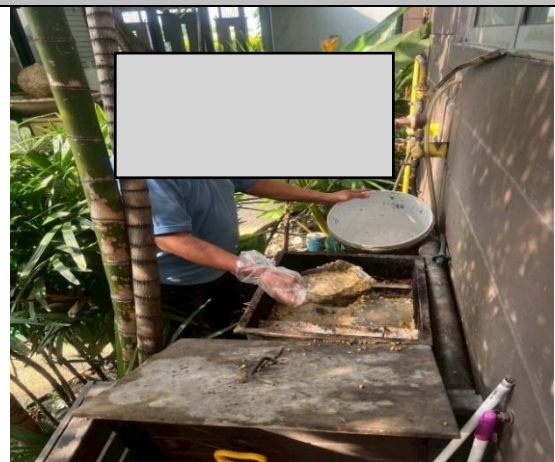
รูปที่ 2-7 การตัดไขมันจากบ่อดักไขมันเพื่อนำไปกำจัด

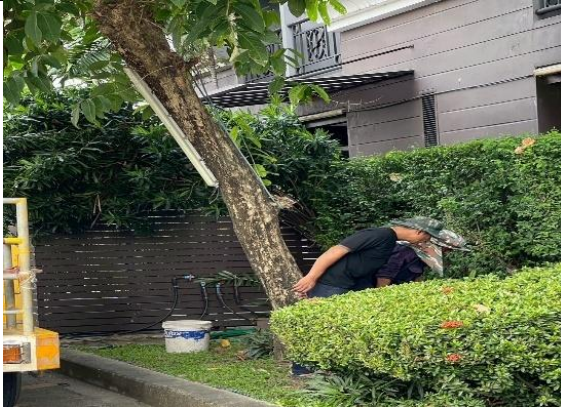
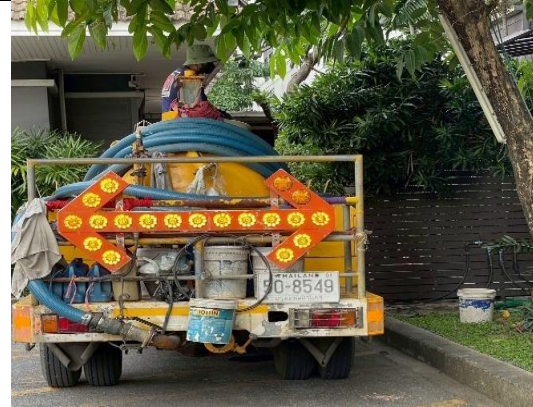
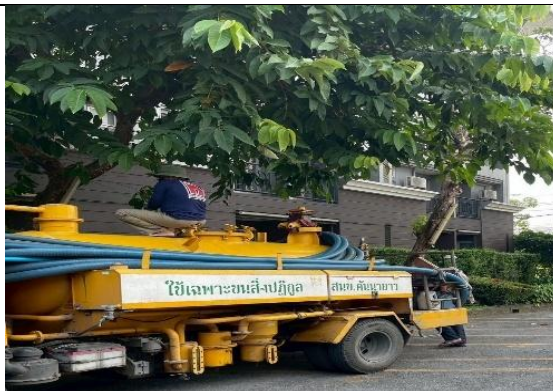
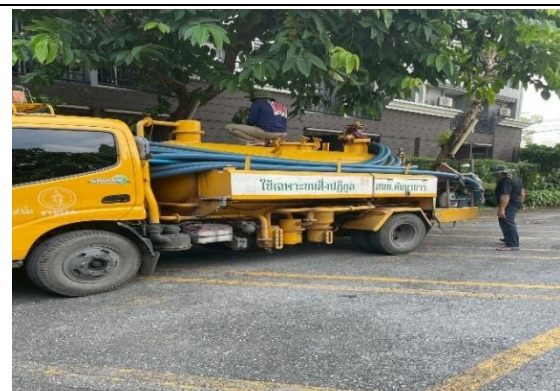
รูปที่ 2-8 การสูบน้ำจากตะกอนจากถังกรองของระบบบำบัดน้ำเสีย

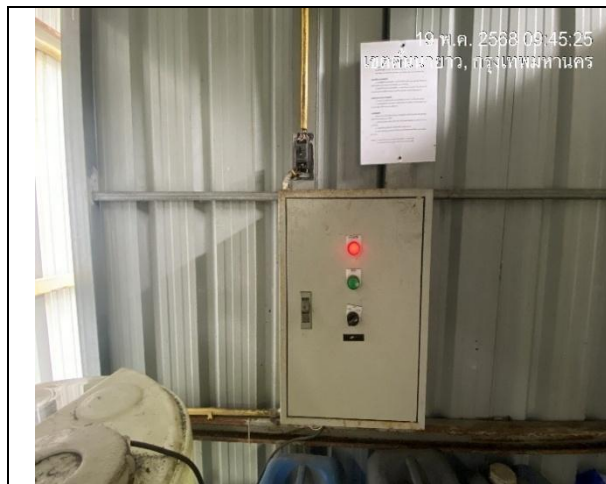
รูปที่ 2-9 การติดตั้งตู้ควบคุมไฟฟ้าระบบบำบัดน้ำเสีย

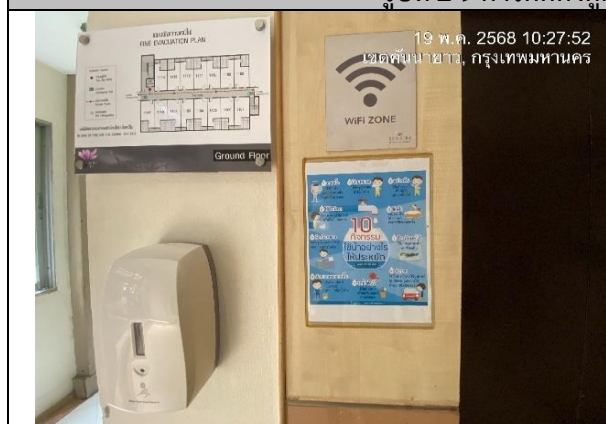
รูปที่ 2-10 การติดตั้งป้ายรณรงค์ประหยัดน้ำ

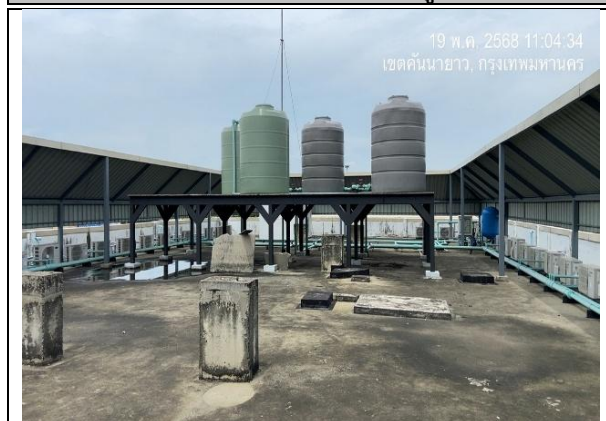
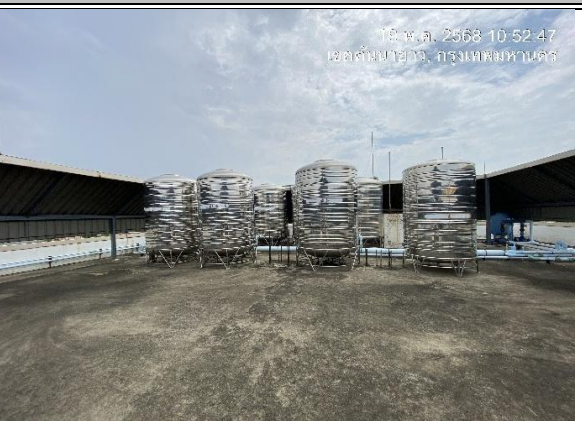
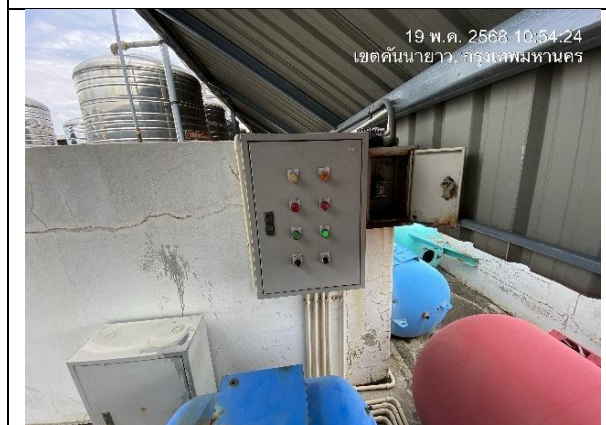
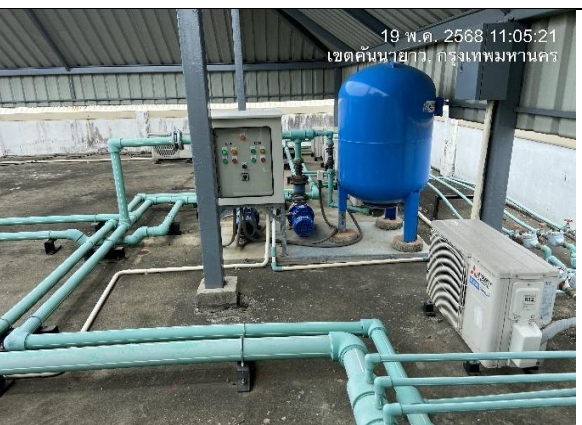
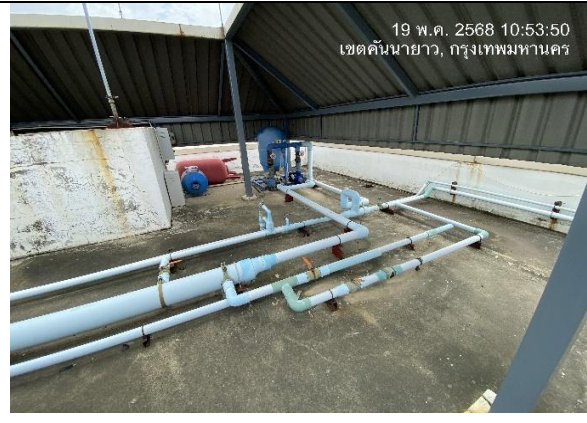
รูปที่ 2-11 ระบบจ่ายน้ำประปา ถังน้ำสำรอง และการดูแลระบบน้ำประปาให้อยู่ในสภาพดี

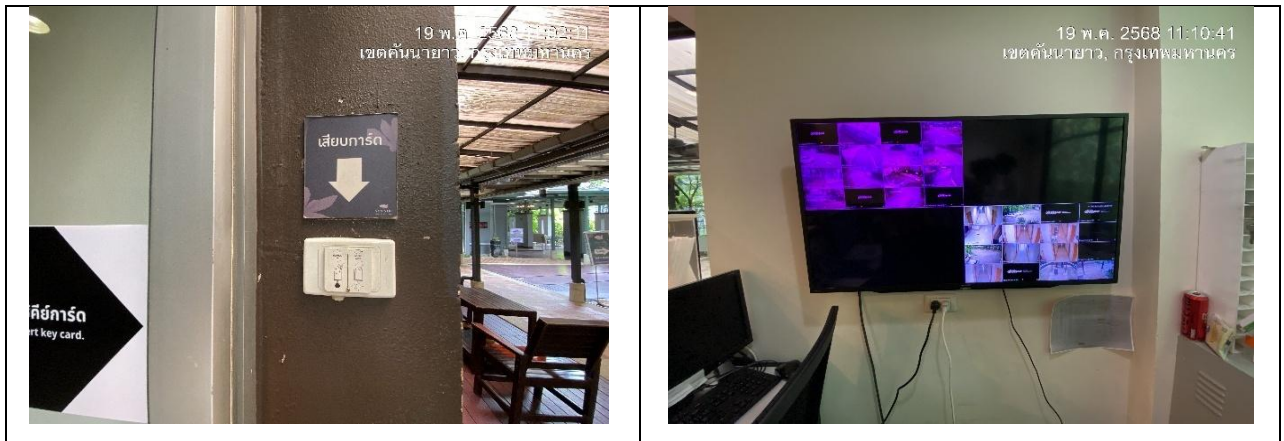
รูปที่ 2-13 การติดตั้งอุปกรณ์สายไฟฟ้า สัญญาณทางไฟฟ้าสื่อสารต่างๆ ภายในโครงการ

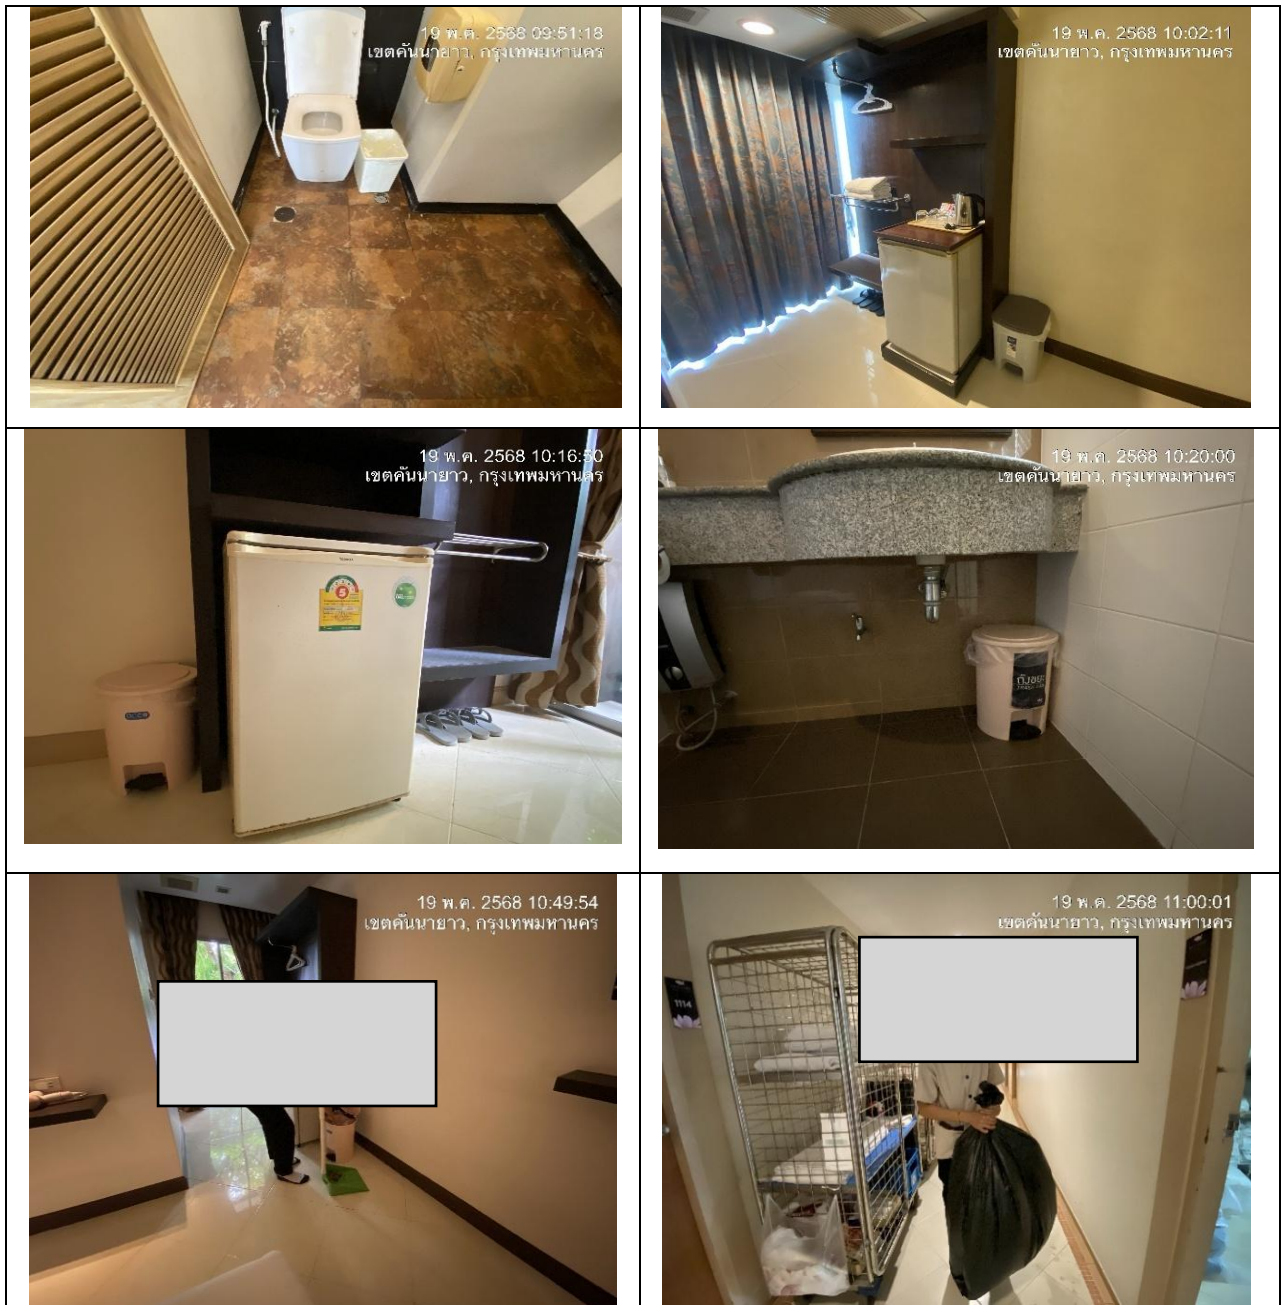
รูปที่ 2-15 การวางผังรองรับขยะและการจัดเก็บขยะ

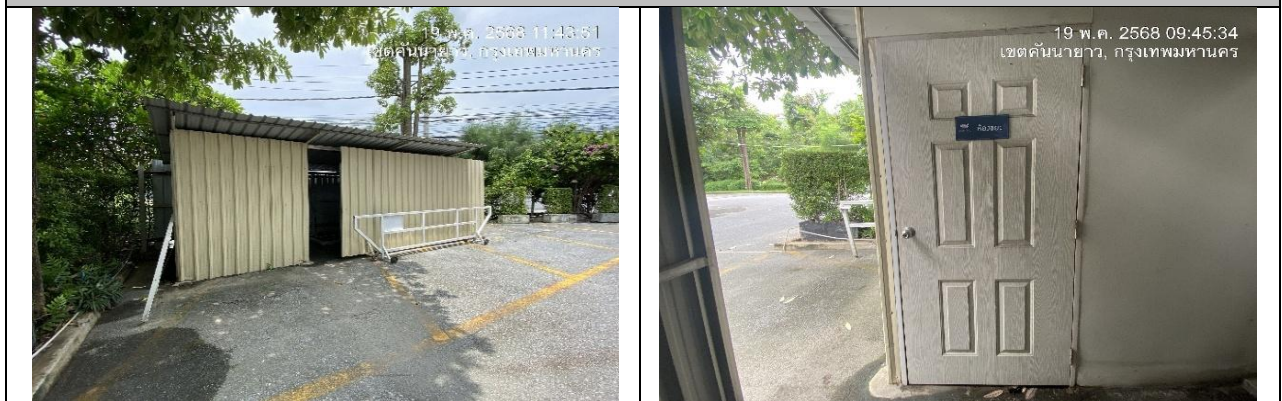
รูปที่ 2-16 ห้องพักขยะรวม

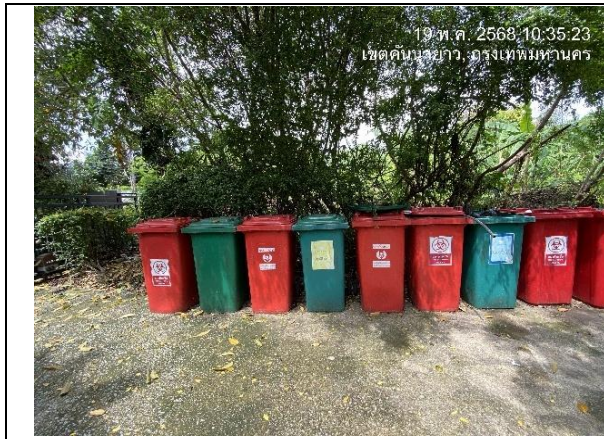
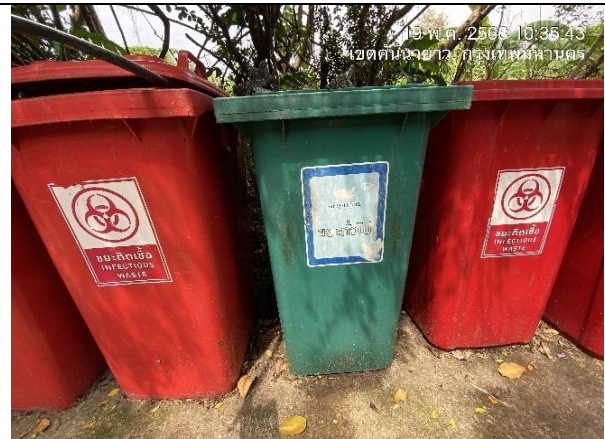
รูปที่ 2-17 การวางถังรองรับขยะอันตราย ขยะติดเชื้อ ขนาด 200 ลิตร

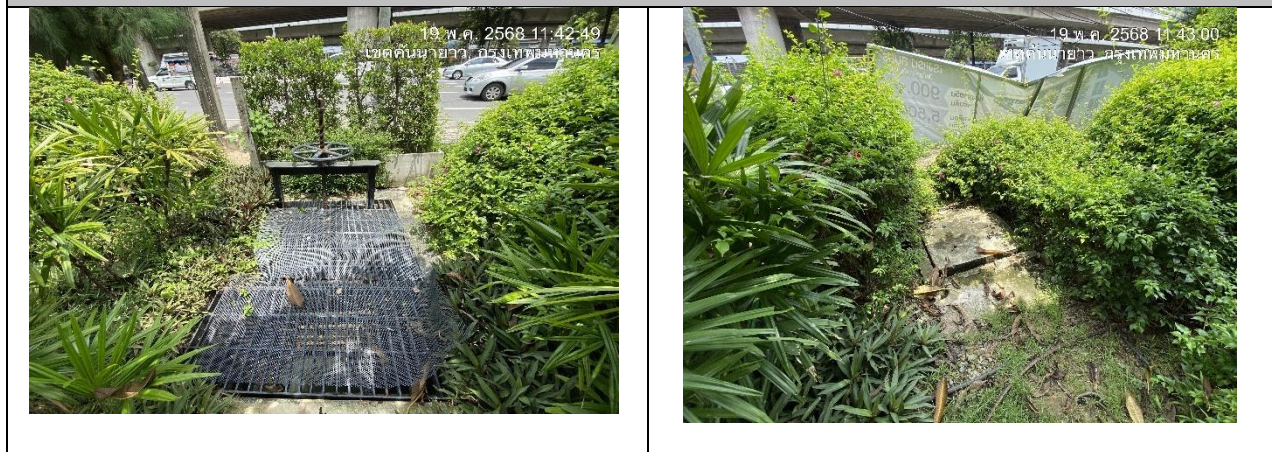
รูปที่ 2-22 ตะแกรงดักขยะ และประตูระบายน้ำก่อนออกจากโครงการ

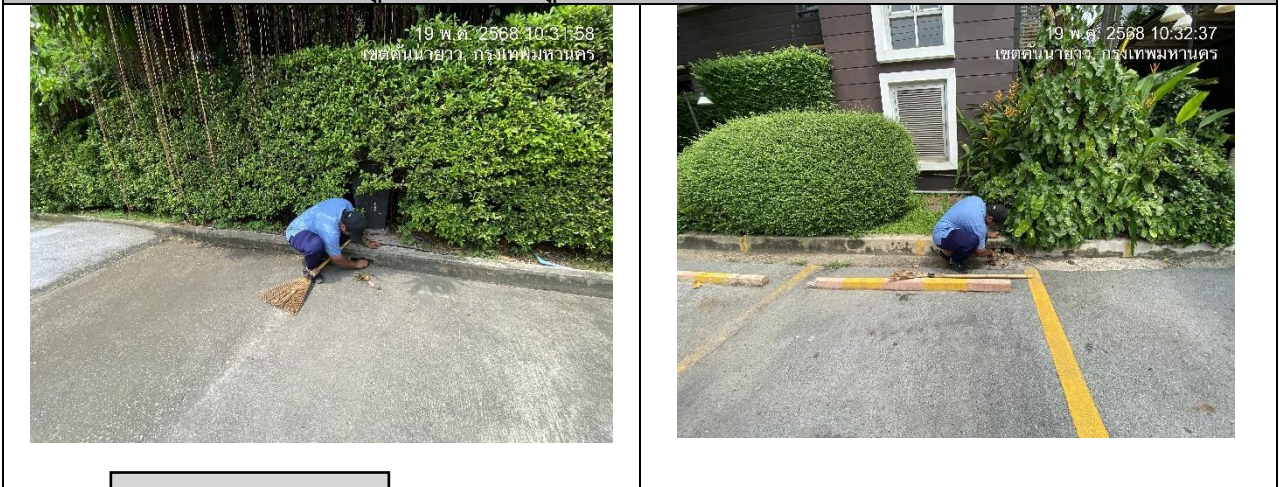
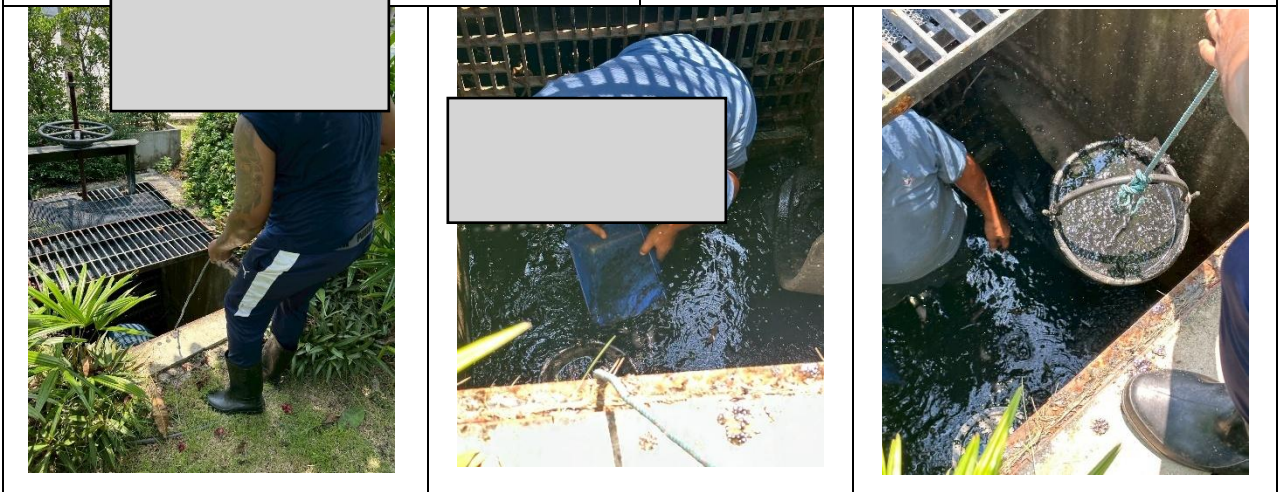
รูปที่ 2-24 การขุดลอก ทำความสะอาดทางระบายน้ำ ภายในโครงการ และที่เชื่อมภายนอกโครงการ
