รายงานผลการปฏิบัติตามมาตรการป้องกันและแก้ไข  
ผลกระทบสิ่งแวดล้อม และมาตรการติดตามตรวจสอบ  
ผลกระทบสิ่งแวดล้อม (ระยะดำเนินการ)

## โครงการโรงพยาบาลสมิติเวช ชลบุรี

ระหว่างเดือนมกราคม – มิถุนายน พ.ศ.2568

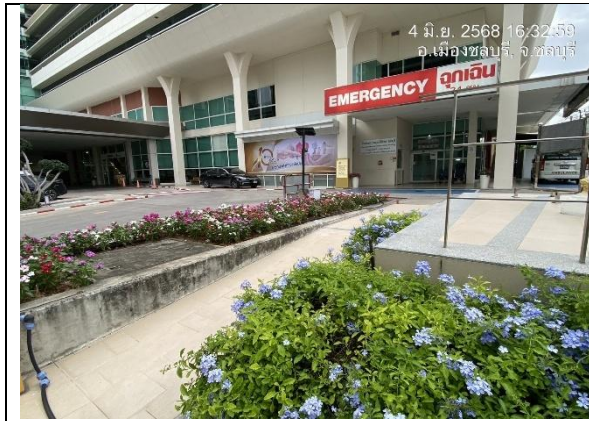
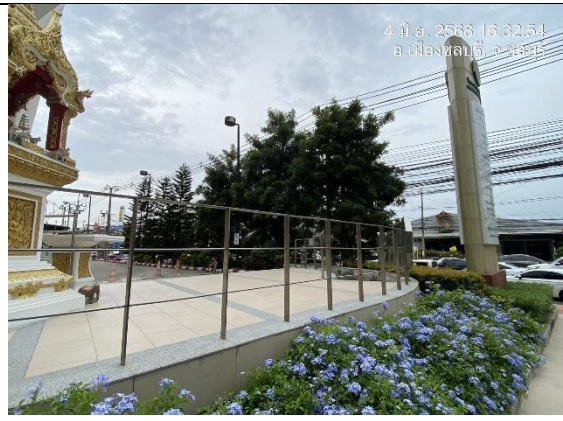
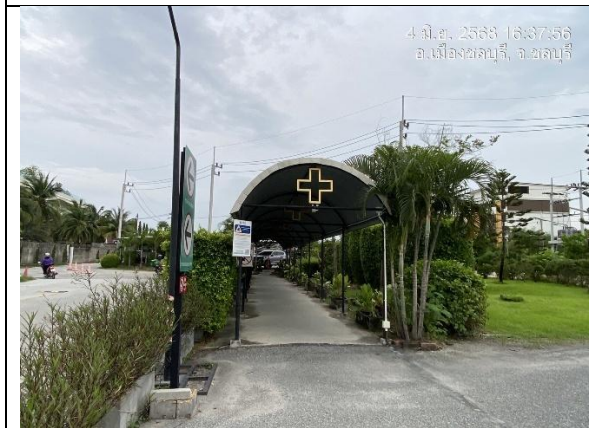
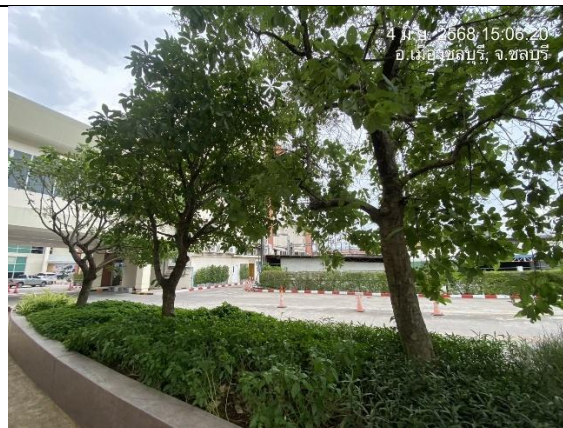
รูปที่ 2-1 พื้นที่สีเขียว

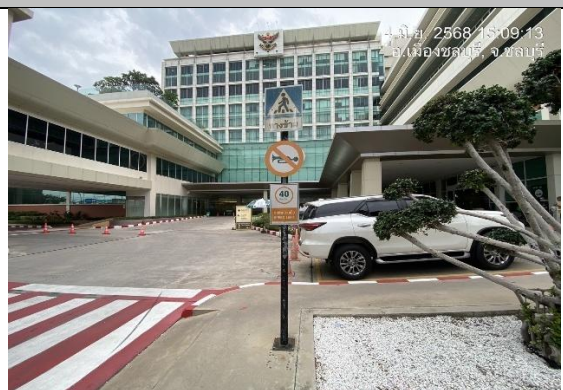
รูปที่ 2-2 ป้ายจำกัดความเร็วและป้ายห้ามบีบแตร

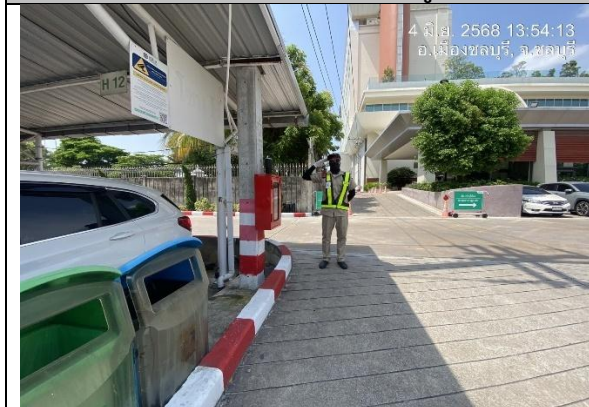
รูปที่ 2-3 เจ้าหน้าที่ดูแลความปลอดภัยและอำนวยความสะดวก

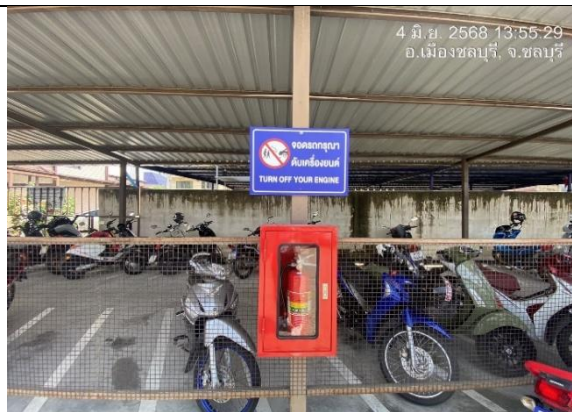
รูปที่ 2-4 ป้ายห้ามติดเครื่องยนต์

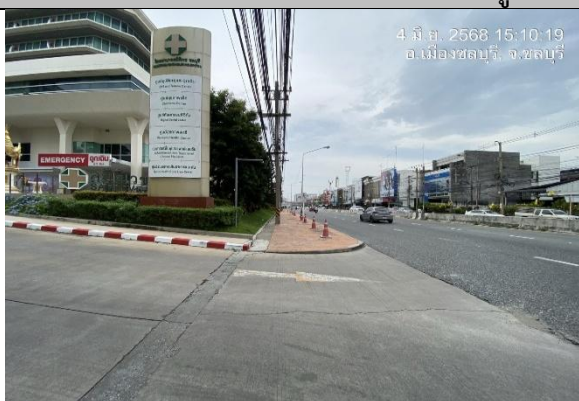
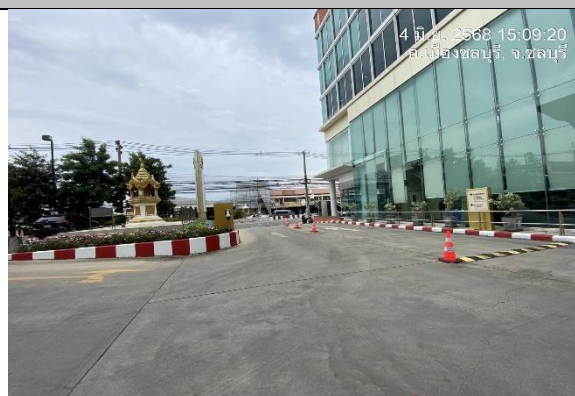
รูปที่ 2-5 ระบบการจราจรบริเวณทางเข้า-ออก โครงการ

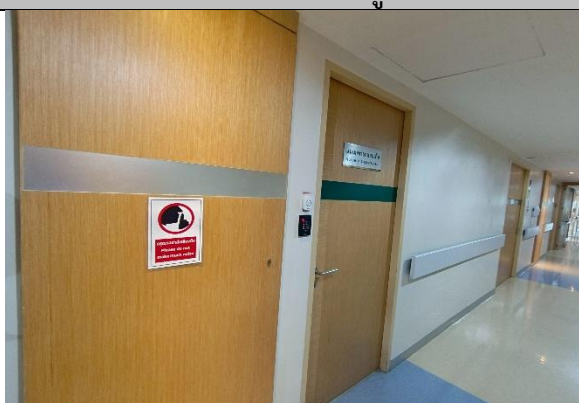
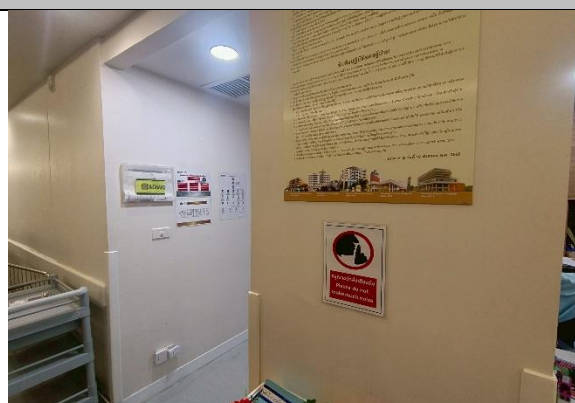
รูปที่ 2-6 ป้ายห้ามส่งเสียงดัง

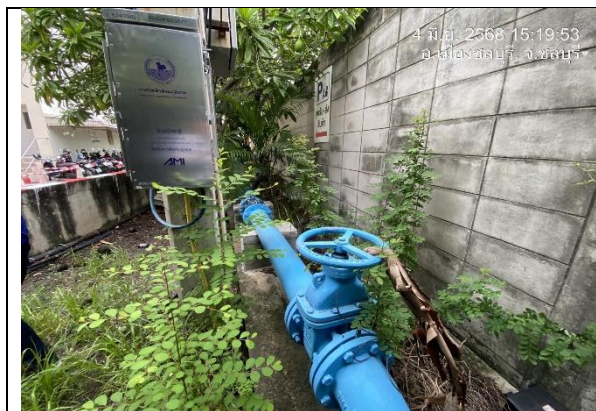
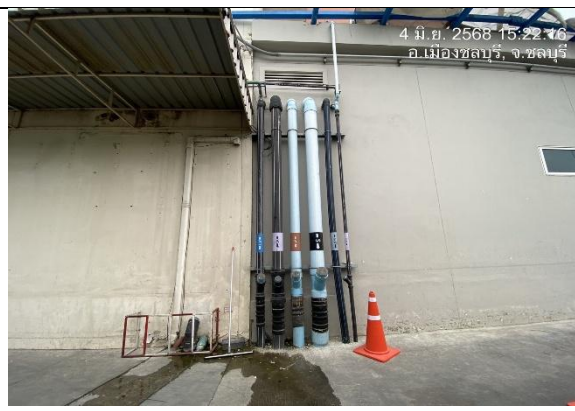
รูปที่ 2-8 ระบบจ่ายน้ำและท่อประปา

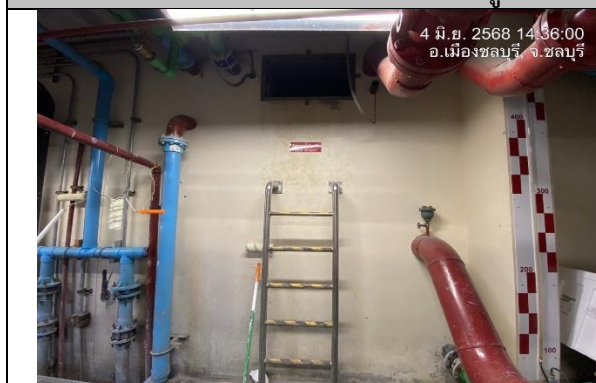
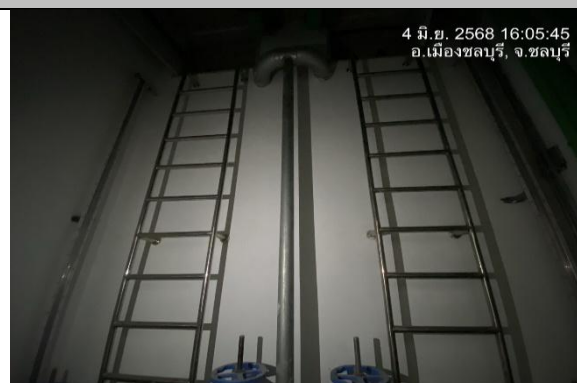
รูปที่ 2-9 ถังน้ำสำรอง

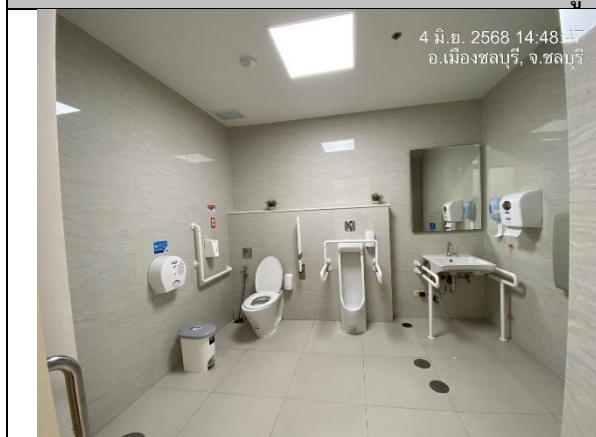
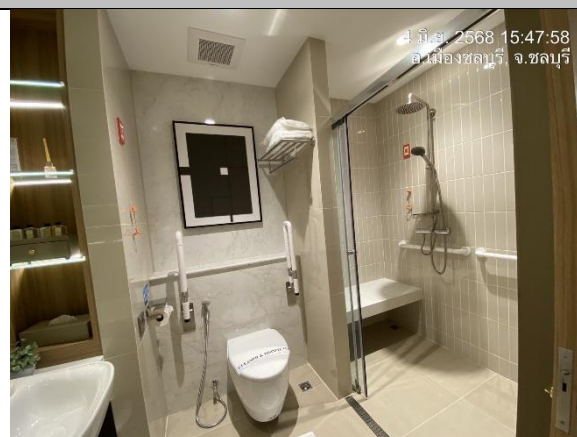
รูปที่ 2-10 สุขภัณฑ์ประหยัสน้ำ

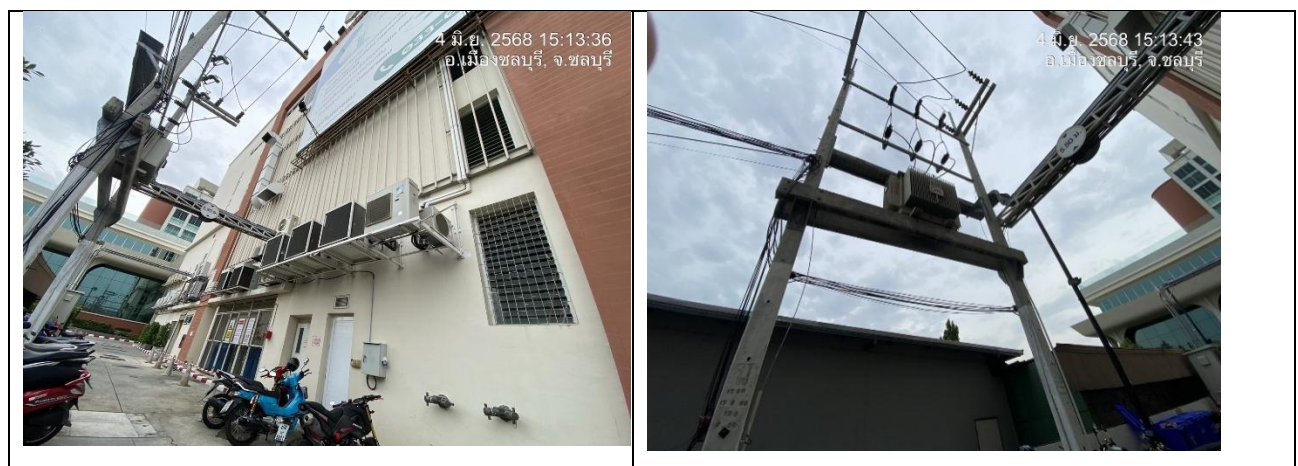
รูปที่ 2-11 ตำแหน่งหม้อแปลงไฟฟ้าที่อยู่ด้านข้างโครงการ

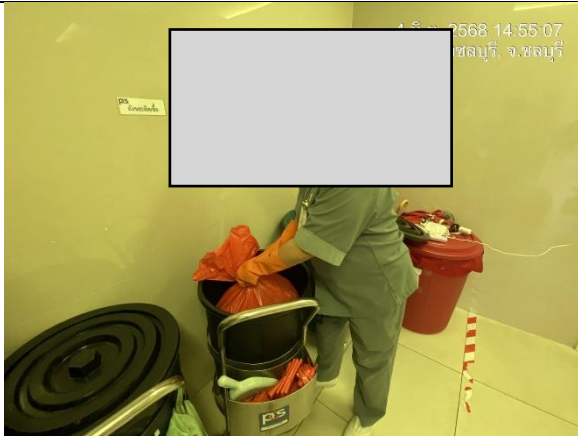
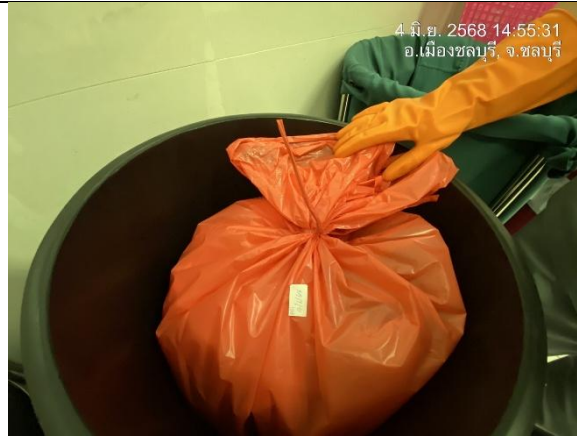
รูปที่ 2-16 การมัดปากถุงมูลฝอย และติดที่มาจากมูลฝอย

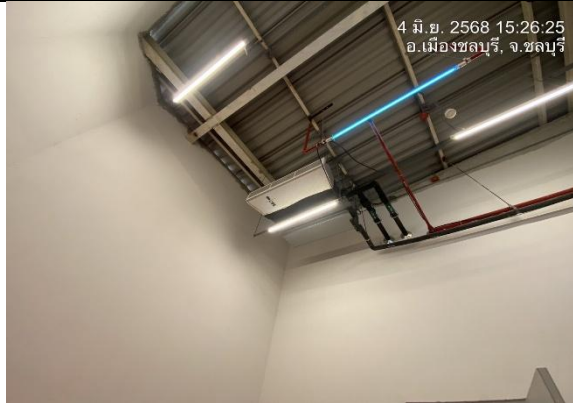
รูปที่ 2-17 การติดตั้งเครื่องปรับอากาศในห้องพักมูลฝอยติดเชื้อ

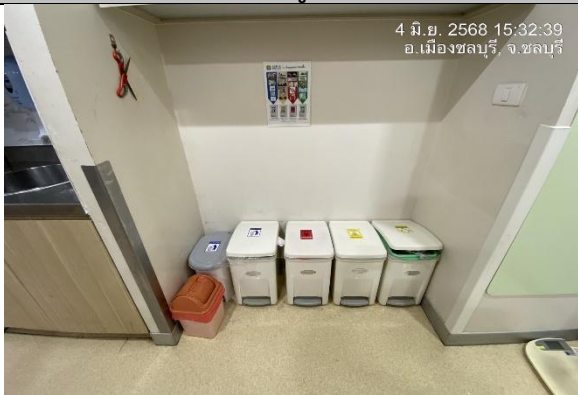
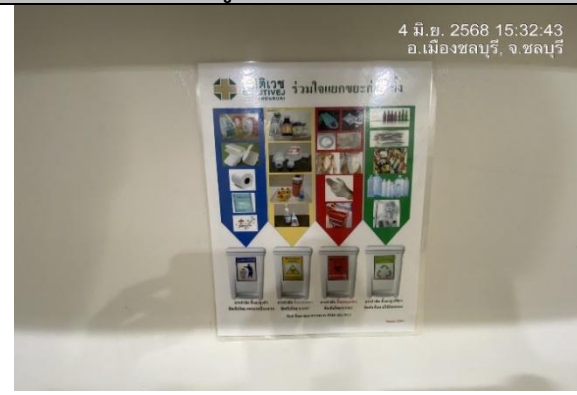
รูปที่ 2-18 ป้ายรณรงค์การให้ความรู้เรื่องการคัดแยกมูลฝอย

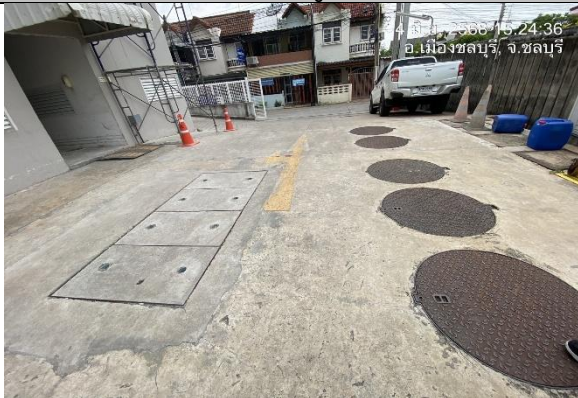
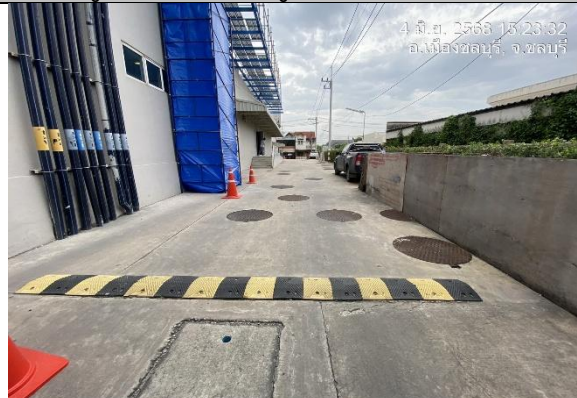
รูปที่ 2-19 ระบบบำบัดน้ำเสียของโครงการ

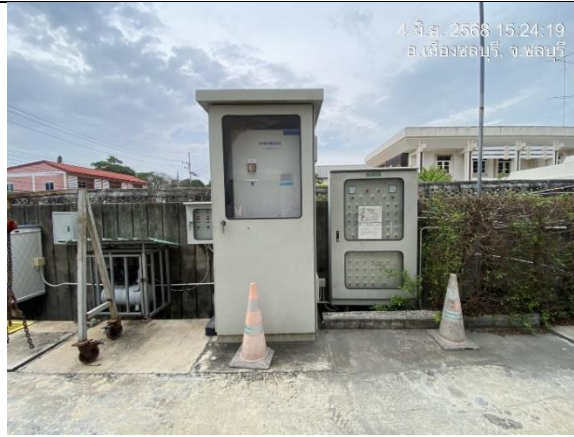
รูปที่ 2-20 มาตรการไฟฟ้าของระบบบำบัดน้ำเสียที่แยกจากมาตรไฟฟ้ารวม
