ผลการปฏิบัติตามมาตรการป้องกันและ  
แก้ไขผลกระทบสิ่งแวดล้อม

## บทที่ 2

### ผลการปฏิบัติตามมาตรการป้องกันและแก้ไขผลกระทบสิ่งแวดล้อม

โครงการ SERRANO CONDOMINIUM ตั้งอยู่ที่ถนนพระราม 2 ซอย 54 แขวงสามตำบล เขตบางขุนเทียน กรุงเทพมหานคร ดำเนินการโดย บริษัท อินสปายด์เอสเตท จำกัด ประกอบด้วย อาคารชุดสูง 8 ชั้น จำนวน 2 อาคาร และอาคารสโมสร สูง 3 ชั้น จำนวน 1 อาคาร มีจำนวนห้องชุดรวมทั้งสิ้น 459 ห้อง พร้อมสิ่งอำนวยความสะดวกและบริการ เช่น สระว่ายน้ำ ห้องออกกำลังกาย สวนหย่อม และที่จอดรถยนต์ เป็นต้น โดยโครงการได้รับหนังสือเห็นชอบรายงาน EIA จากสำนักงานนโยบายและแผนทรัพยากรธรรมชาติและสิ่งแวดล้อมที่ ทส 1009.5/1461 ลงวันที่ 12 กุมภาพันธ์ 2557 (ภาคผนวก ก) ทั้งนี้ตามหนังสือฉบับดังกล่าวได้กำหนดให้ทางโครงการต้องเสนอรายงานผลการปฏิบัติตามมาตรการป้องกันและแก้ไขผลกระทบสิ่งแวดล้อม และมาตรการตรวจสอบคุณภาพสิ่งแวดล้อมต่อหน่วยงานที่เกี่ยวข้องเพื่อพิจารณาทุก 6 เดือน

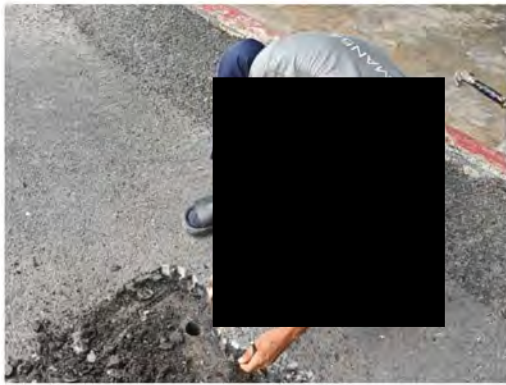
การซ่อมแซมถนน

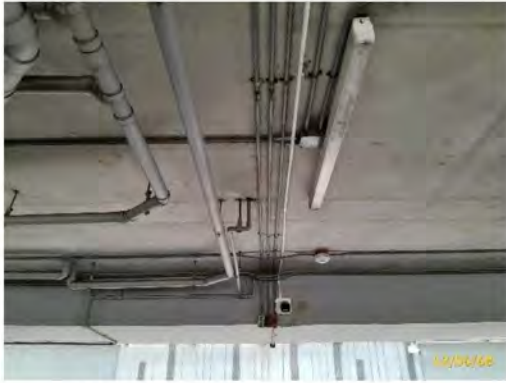
เดินสายไฟฟ้าด้วยความไม่เป็นระเบียบ

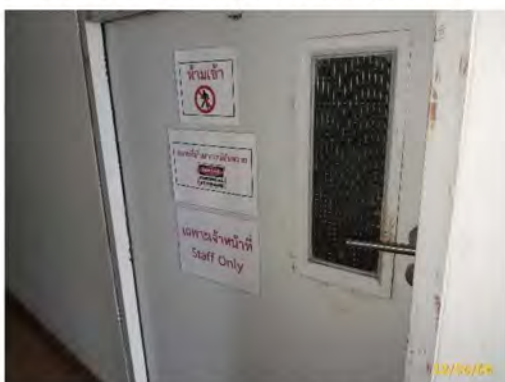
ป้ายสถานที่เก็บสารเคมีอันตราย ป้ายห้ามเข้า และระบบระบายอากาศ

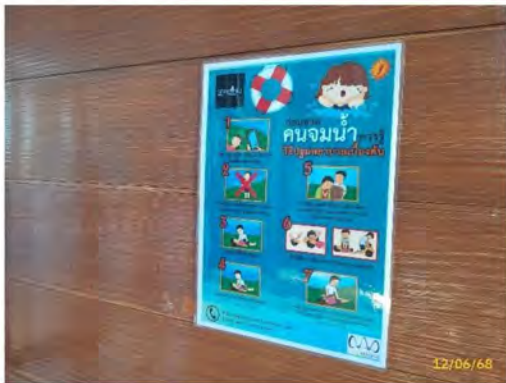
ป้ายแสดงวิธีการปฐมพยาบาล

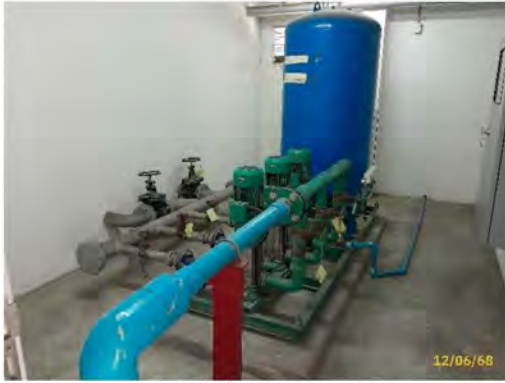
ระบบปั้มน้ำชั้นดาดฟ้าอาคาร A

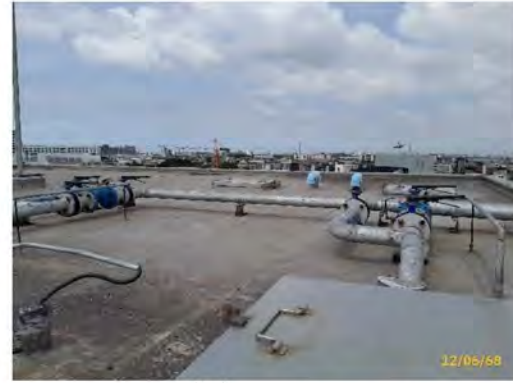
ถังเก็บน้ำชั้นดาดฟ้าอาคาร A

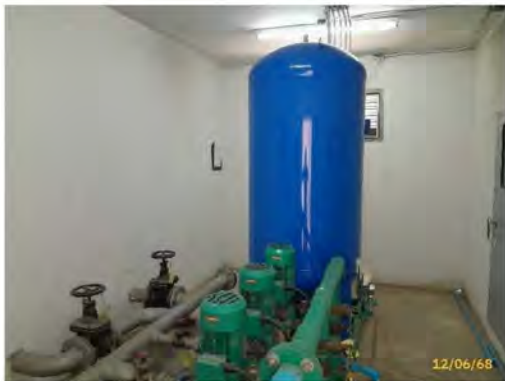
ระบบปั้มน้ำชั้นดาดฟ้าอาคาร B

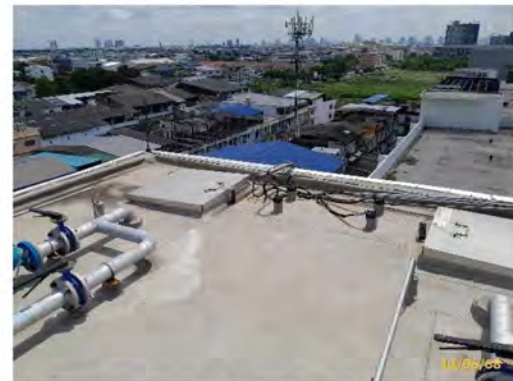
ถังเก็บน้ำชั้นดาดฟ้าอาคาร B

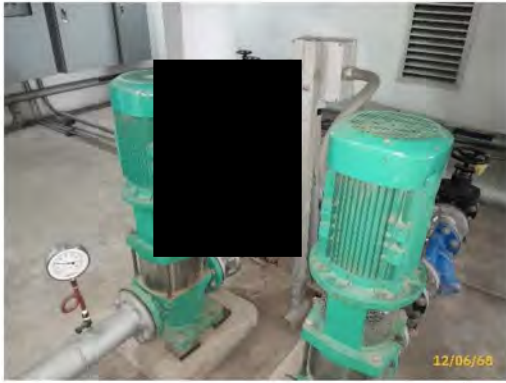
การตรวจสอบประสิทธิภาพของเครื่องสูบน้ำ

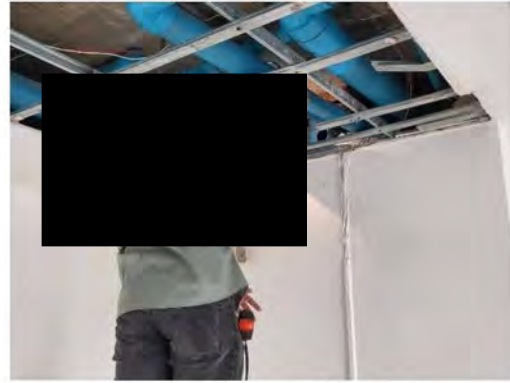
การซ่อมแซมท่อน้ำใช้
