ผลการปฏิบัติตามมาตรการป้องกันและ  
แก้ไขผลกระทบสิ่งแวดล้อม

#### 2.1 การปฏิบัติตามมาตรการป้องกันและแก้ไขผลกระทบสิ่งแวดล้อม

โครงการ C EKKAMAI (ชื่อเดิมโครงการ THE CHOICE @ EKAMAI) ตั้งอยู่ถนนซอยสุขุมวิท 63 (ถนนเอกมัย) แขวงคลองตันเหนือ เขตวัฒนา กรุงเทพมหานคร เป็นอาคารอยู่อาศัยรวม สูง 44 ชั้น จำนวน 1 อาคาร และอาคารชุดเพื่อการพาณิชย์ สูง 2 ชั้น จำนวน 1 อาคาร มีห้องชุดพักอาศัย 729 ห้อง ห้องชุดเพื่อการพาณิชย์ (ร้านค้า) 7 ห้อง และที่จอดรถ 354 คัน พร้อมสิ่งอำนวยความสะดวกต่างๆ บนเนื้อที่ 3-3-0 ไร่ หรือ 6,000 ตร.ม. โครงการได้รับหนังสือเห็นชอบรายงาน EIA จากสำนักงานนโยบายและแผนทรัพยากรธรรมชาติตามหนังสือเลขที่ ทส 1009.5/13344 ลงวันที่ 2 พฤศจิกายน 2559 (ภาคผนวก ก) ทั้งนี้ตามหนังสือฉบับดังกล่าวได้กำหนดให้ทางโครงการต้องเสนอรายงานผลการปฏิบัติตามมาตรการป้องกันและแก้ไขผลกระทบสิ่งแวดล้อม และมาตรการตรวจสอบคุณภาพสิ่งแวดล้อมต่อหน่วยงานที่เกี่ยวข้องเพื่อพิจารณาทุก 6 เดือน

บัดนี้ ทางโครงการ C EKKAMAI ได้มอบหมายให้ บริษัท ศูนย์วิเคราะห์น้ำ จำกัด ดำเนินการติดตามตรวจสอบการปฏิบัติตามมาตรการป้องกันและแก้ไขผลกระทบสิ่งแวดล้อม โครงการ C EKKAMAI (ระยะดำเนินการ) ระหว่างเดือนมกราคม ถึง มิถุนายน 2568 ตามที่กำหนดไว้ในรายงานการประเมินผลกระทบสิ่งแวดล้อม โดยเนื้อหาบทนี้จะแสดงผลการปฏิบัติตามมาตรการป้องกันและแก้ไขผลกระทบส

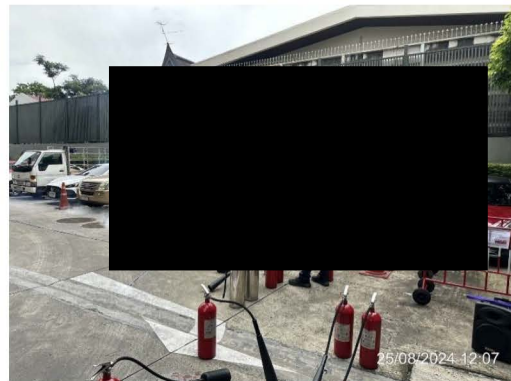
การฝึกซ้อมดับเพลิงขั้นต้น และการฝึกซ้อมอพยพหนีไฟ

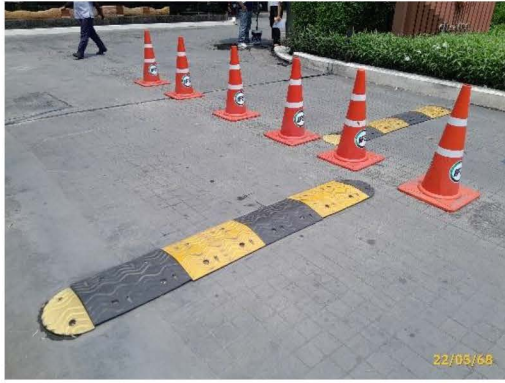
สัญญาณชะลอความเร็ว

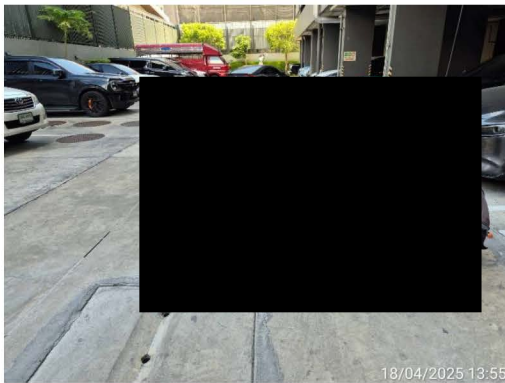
การบำรุงรักษาเครื่องหมายจราจร

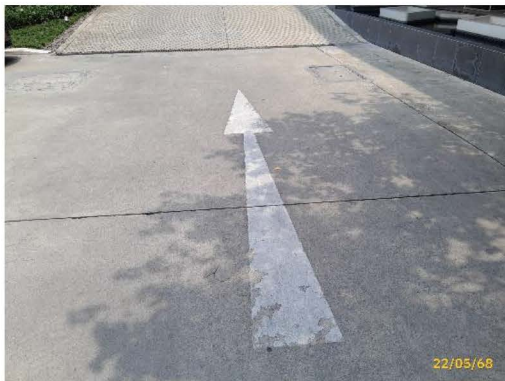
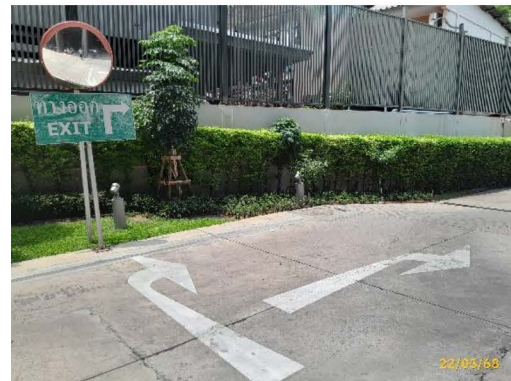
เครื่องหมายจราจรบนพื้นทาง

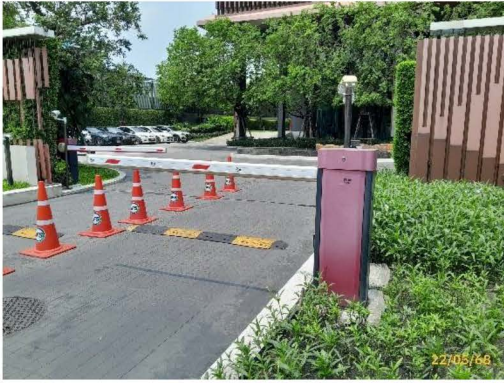
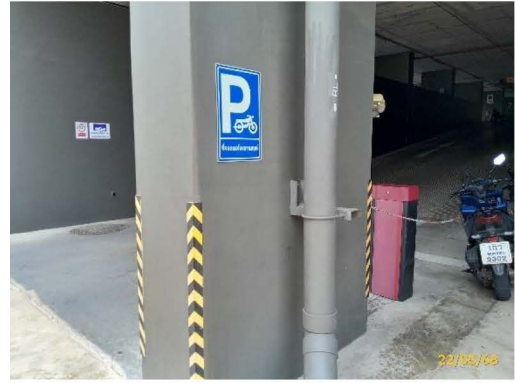
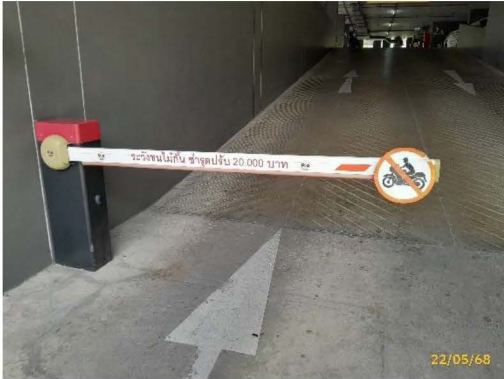
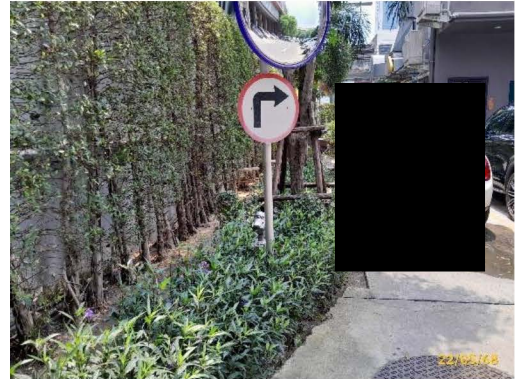
เครื่องหมายจราจร

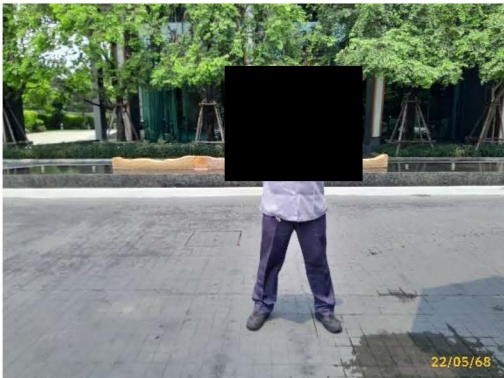
เจ้าหน้าที่รักษาความปลอดภัย

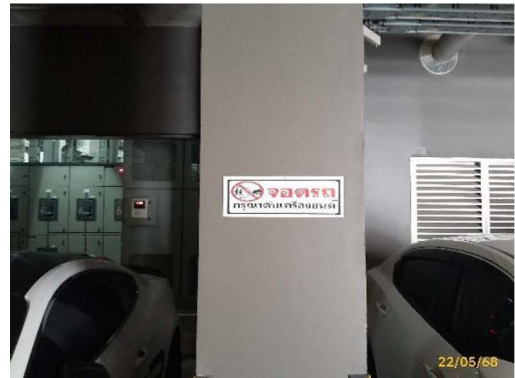
ป้าย “กรุณาดับเครื่องยนต์”

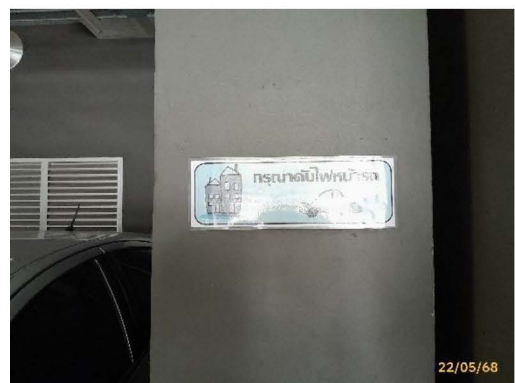
ป้าย “ดับไฟหน้ารถ”

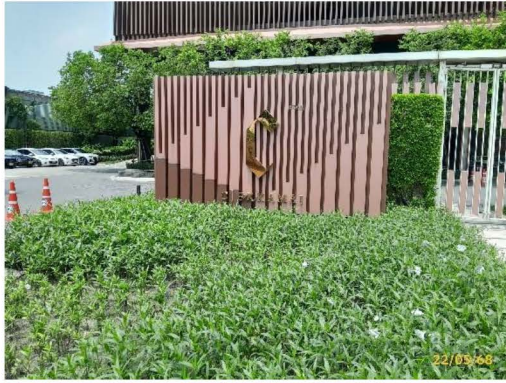
ป้ายชื่อโครงการ

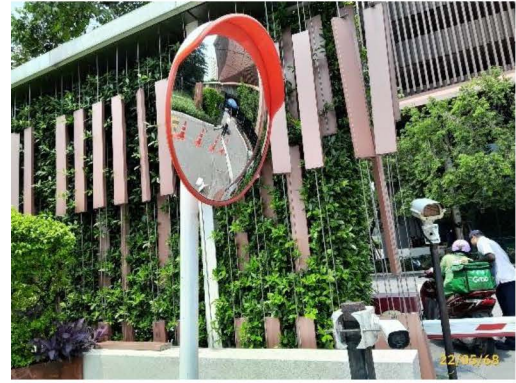
กระจกโค้งจราจร

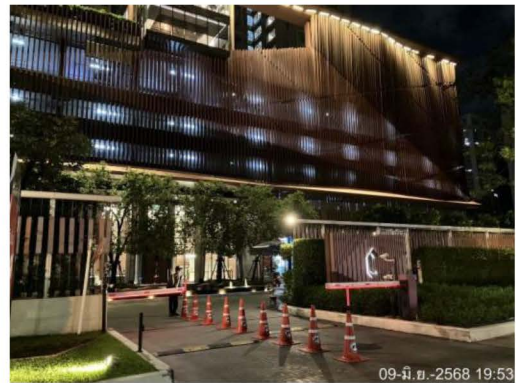
ไฟฟ้าแสงสว่างบริเวณช่องทางเข้า-ออกโครงการ

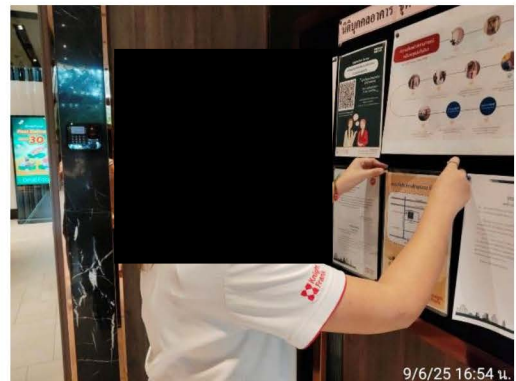
ป้าย “ประชาสัมพันธ์ระบบขนส่งมวลชน”

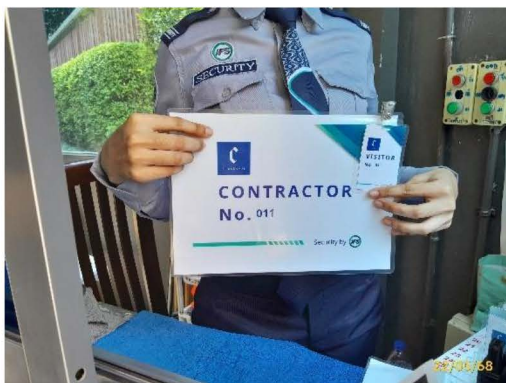
บัตรจอดรถชั่วคราว

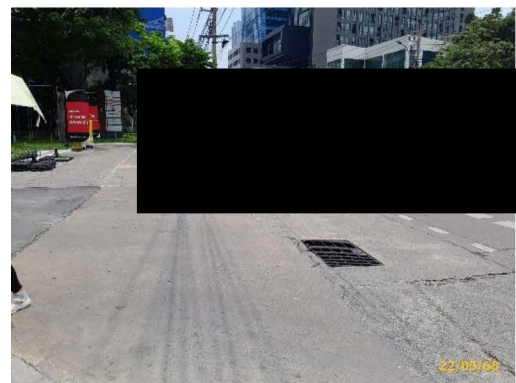
ทางเข้า-ออก โครงการ

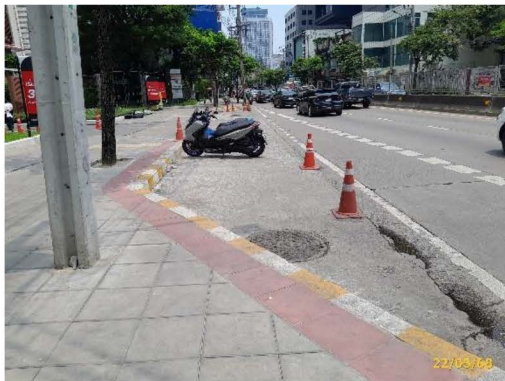
แนวถอยร่นช่องจราจรบริเวณด้านทางเข้า-ออก

ทางเท้าด้านหน้าโครงการ

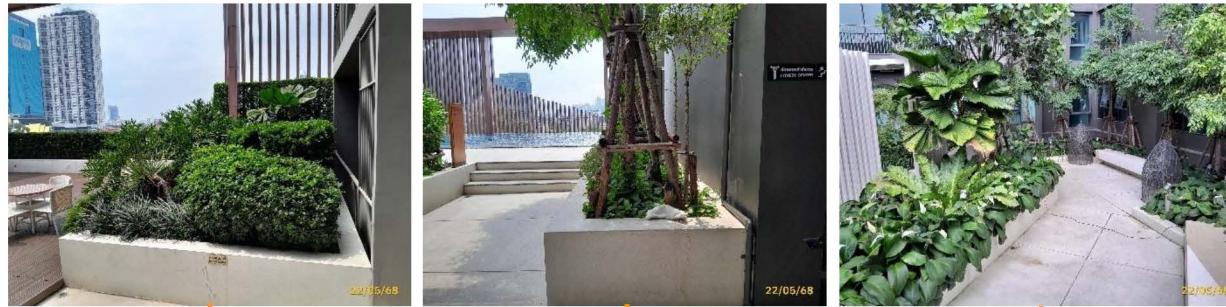
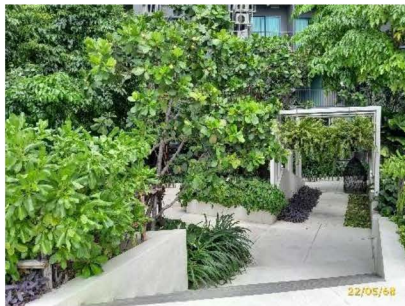
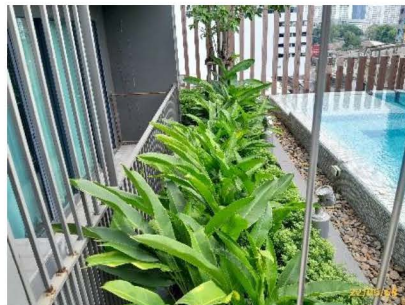
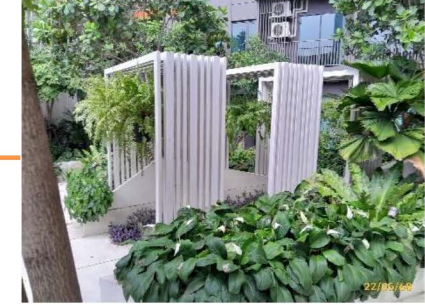
พื้นที่สีเขียวชั้น 6

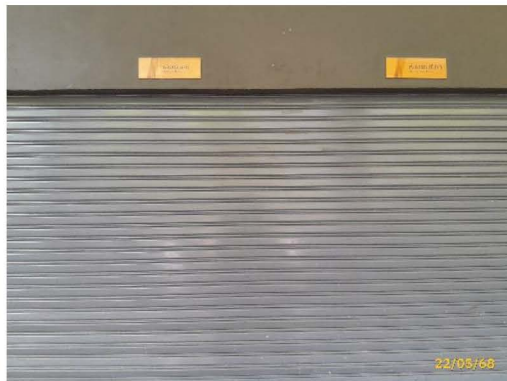
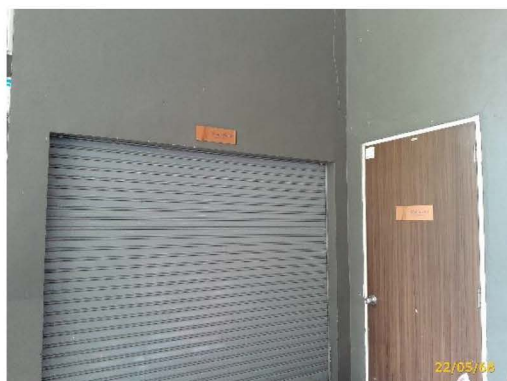
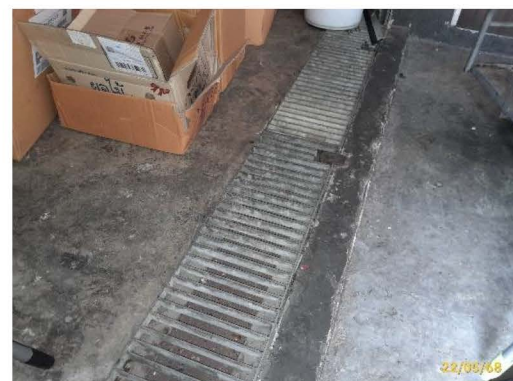
ห้องพักมูลฝอยรวม

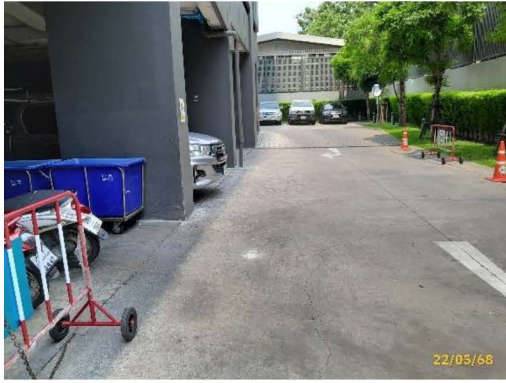
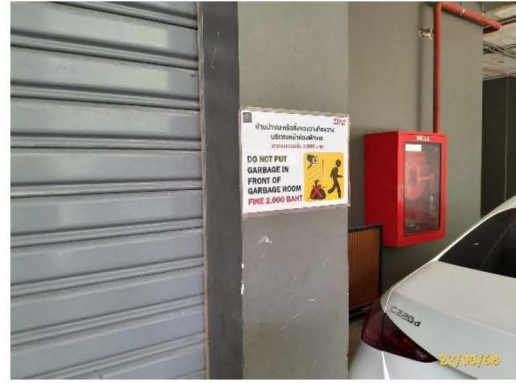
พื้นที่จอดรถเก็บขนมูลฝอย และแผ่นป้ายเตือนการกีดขวาง

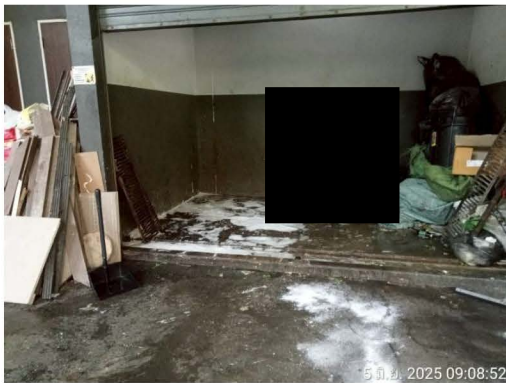
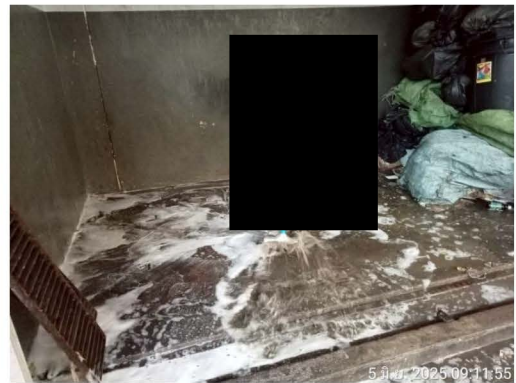
การทำความสะอาดห้องพักมูลฝอยรวม

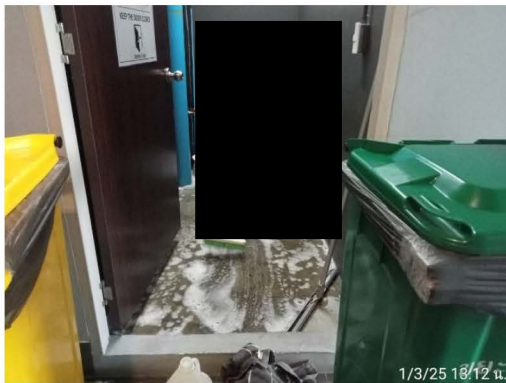
การทำความสะอาดห้องพักมูลฝอยประจำชั้น

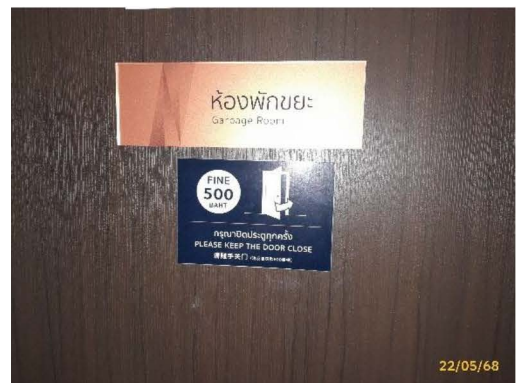
ประตูห้องพักมูลฝอยประจำชั้น

ป้ายปิดประตูห้องพักมูลฝอยประจำชั้น

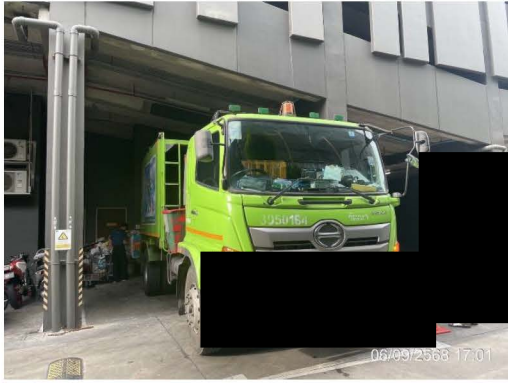
การเก็บขนมูลฝอยของสำนักงานเขต

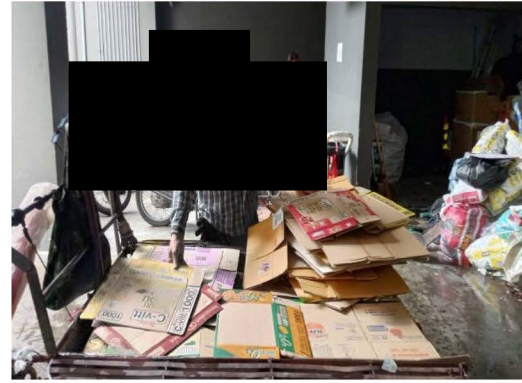
การซื้อ-ขาย ขยะรีไซเคิล

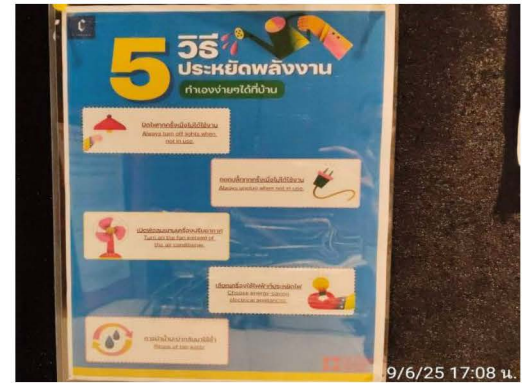
ป้ายรณรงค์ประหยัดไฟฟ้า และป้ายเตือนการใช้งาน

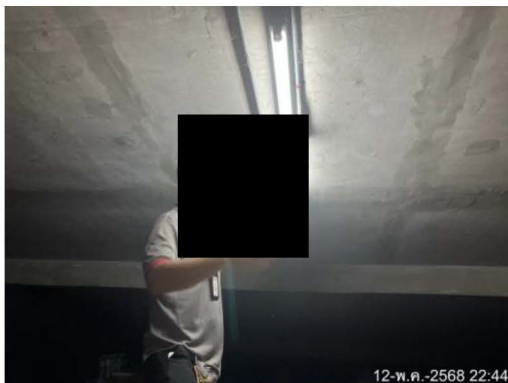
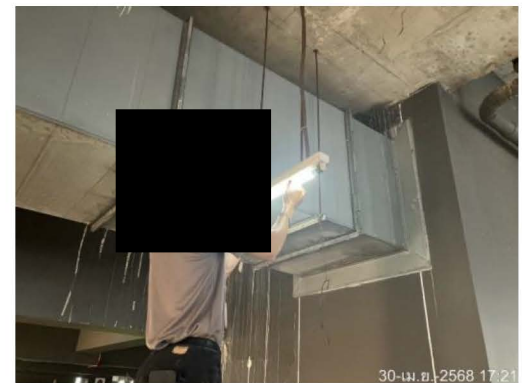
การบำรุงรักษาระบบไฟฟ้าส่องสว่าง

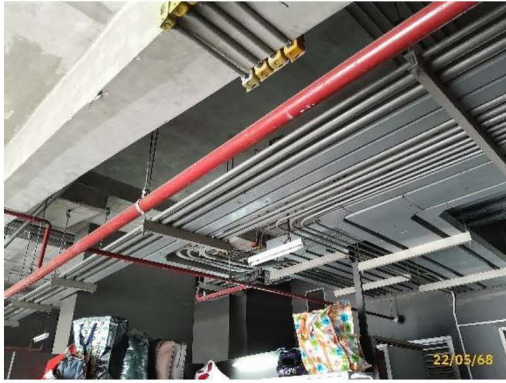
การเดินสายไฟฟ้าด้วยความเป็นระเบียบเรียบร้อย

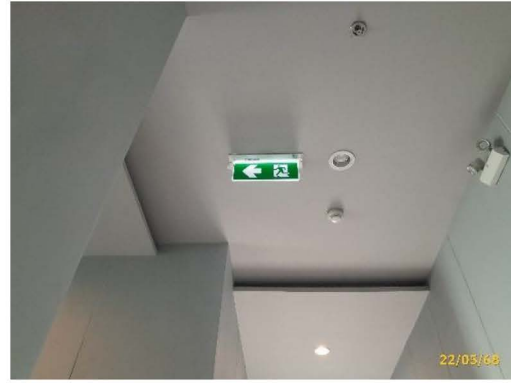
โคมไฟแบบมีแผ่นสะท้อน

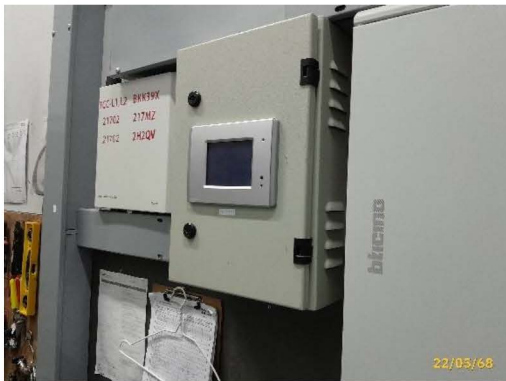
ระบบเปิด-ปิดไฟฟ้าส่องสว่าง

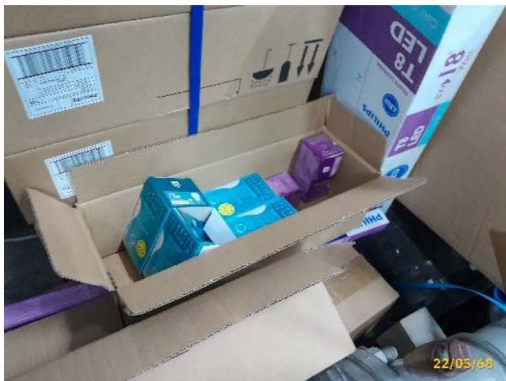
อุปกรณ์ให้แสงสว่างชนิดประหยัดพลังงาน (LED)

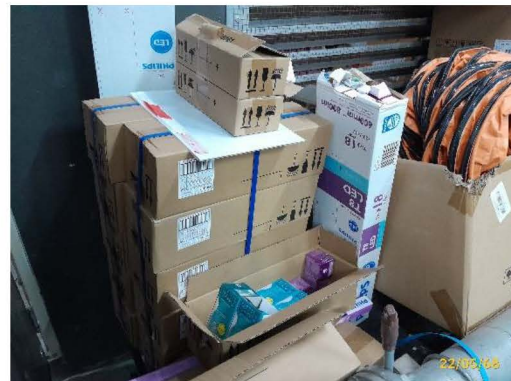
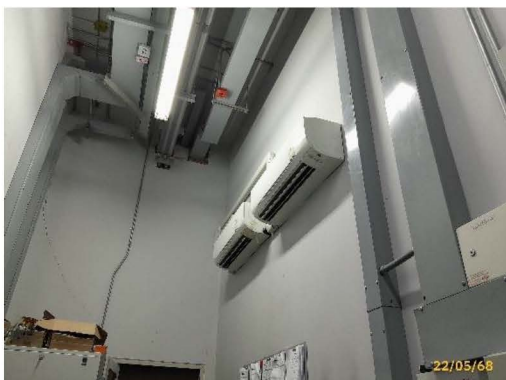
อุปกรณ์ไฟฟ้าประหยัดพลังงาน

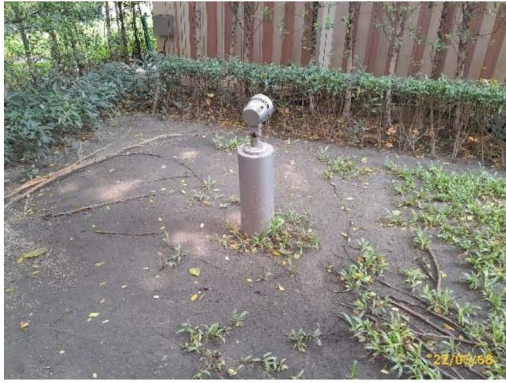
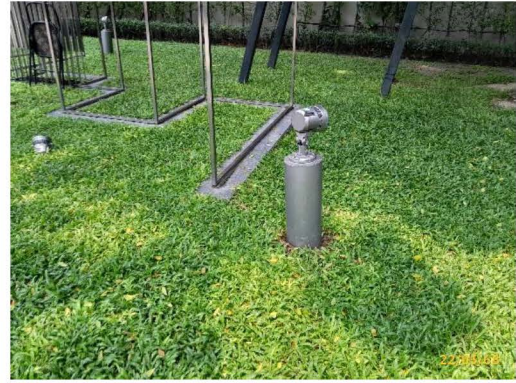
ระบบไฟฟ้าส่องสว่างโดยรอบโครงการ

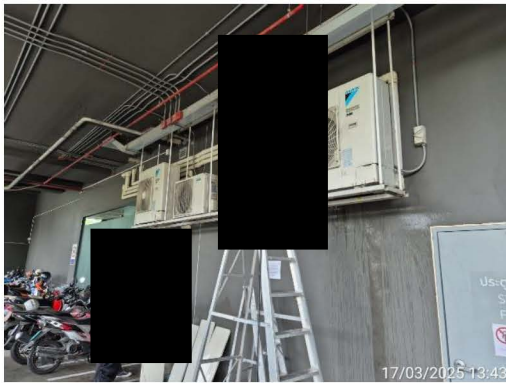
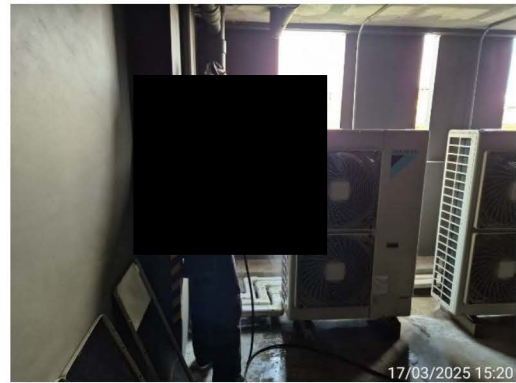
การทำความสะอาดเครื่องปรับอากาศส่วนกลาง

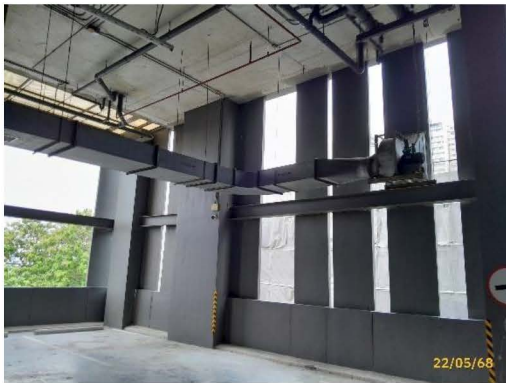
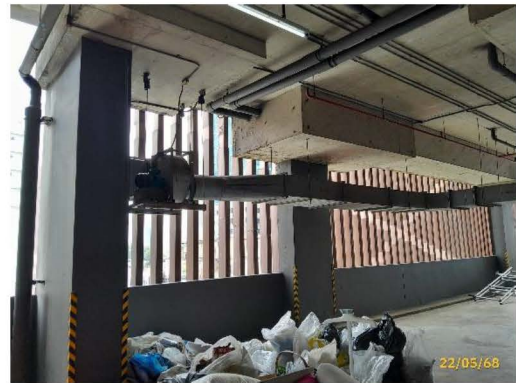
พัฒนาระบายอากาศพื้นที่จอดรถ

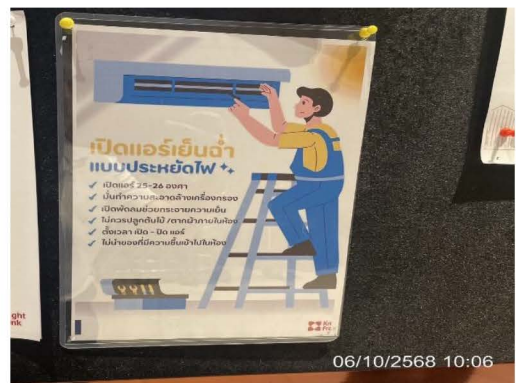
การประชาสัมพันธ์ทำความสะอาดเครื่องปรับอากาศ

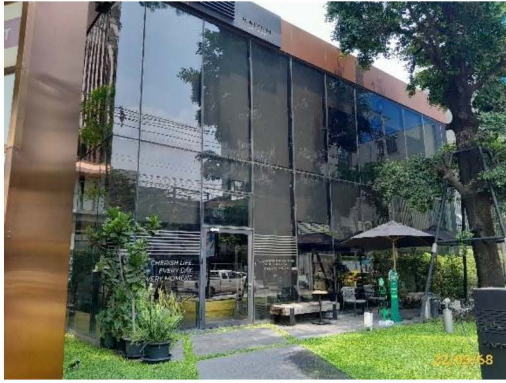
อาคารส่วนร้านค้า-ร้านค้าภายในอาคาร

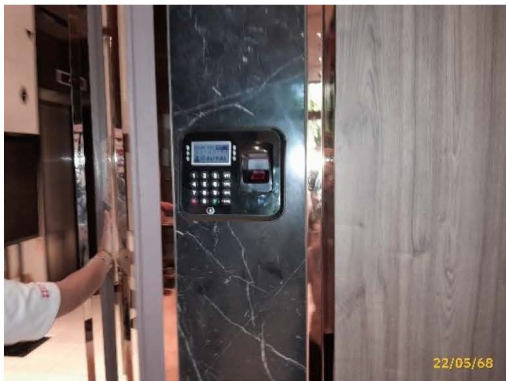
ระบบคีย์การ์ด

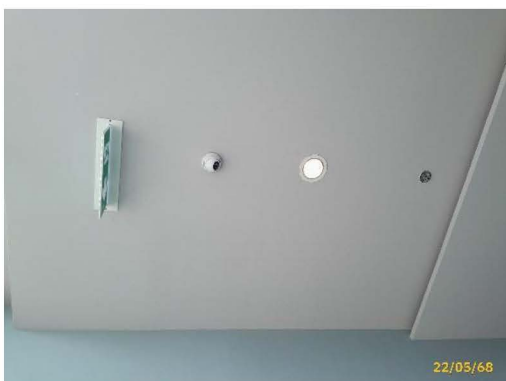
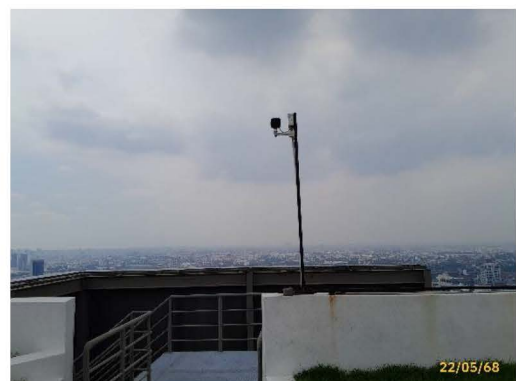
ภาพที่ 2.2-10 การบริหารจัดการด้านความปลอดภัย

ระบบ CCTV

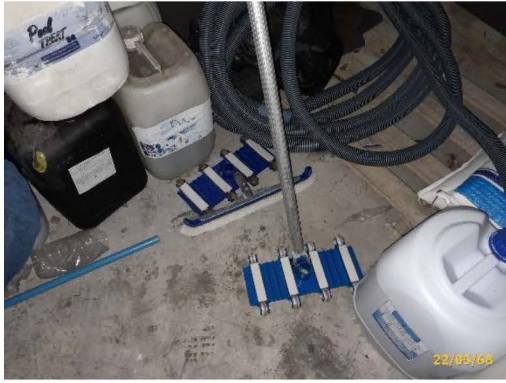
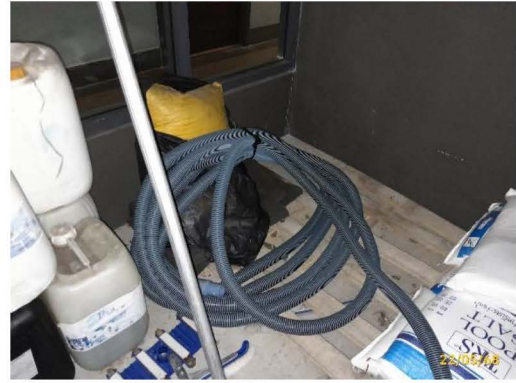
อุปกรณ์เครื่องมือสำหรับใช้ทำความสะอาดสระว่ายน้ำ

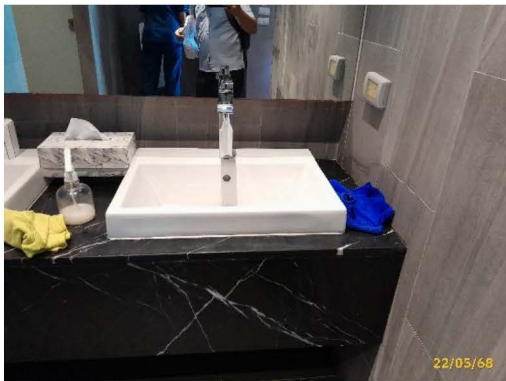
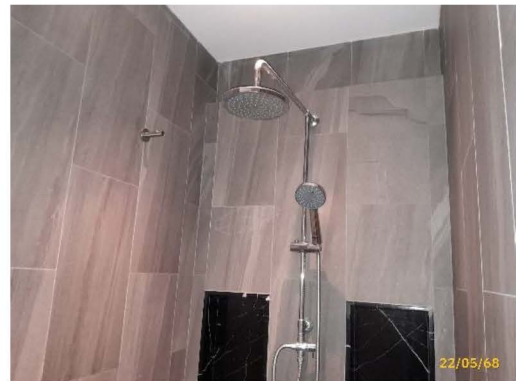
อ่างล้างมือ บริเวณล้างตัว

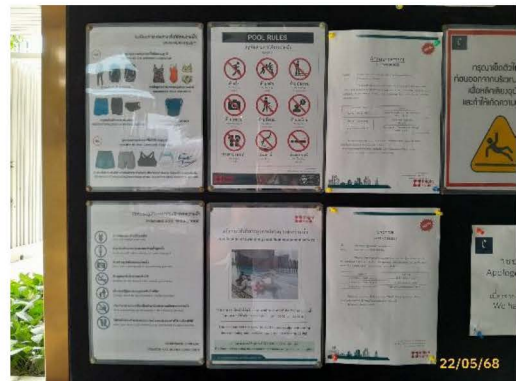
ป้ายแสดงข้อปฏิบัติสำหรับผู้มาใช้บริการ

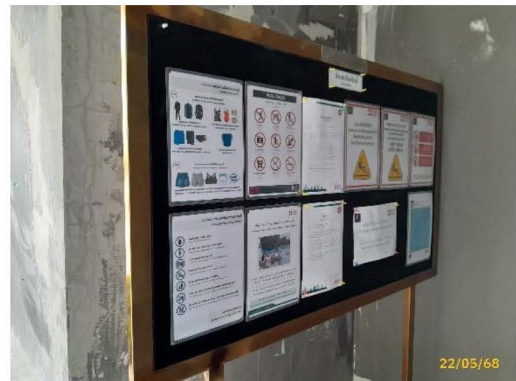
บอร์ดประชาสัมพันธ์สระว่ายน้ำ

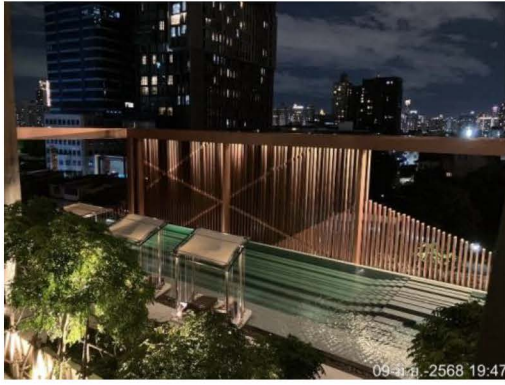
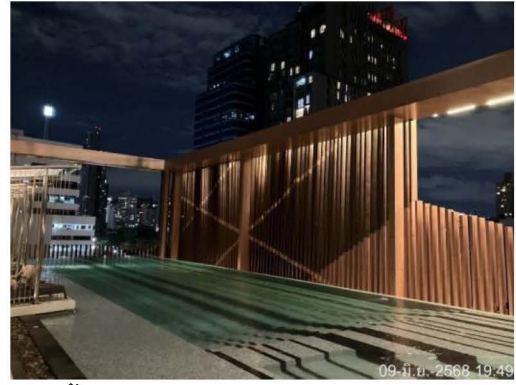
ไฟฟ้าส่องสว่างสระว่ายน้ำ

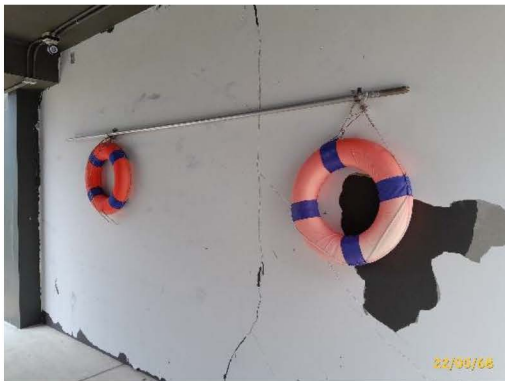
อุปกรณ์ช่วยชีวิตประจำสระว่ายน้ำ

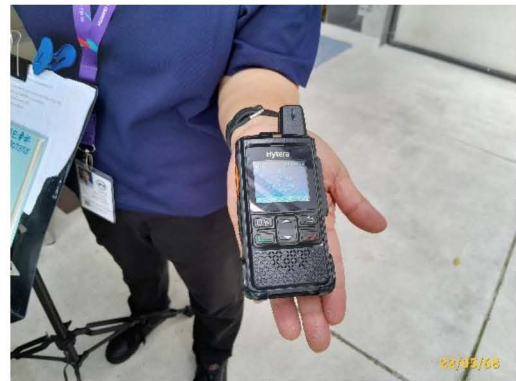
วิทยุประจำสระว่ายน้ำ

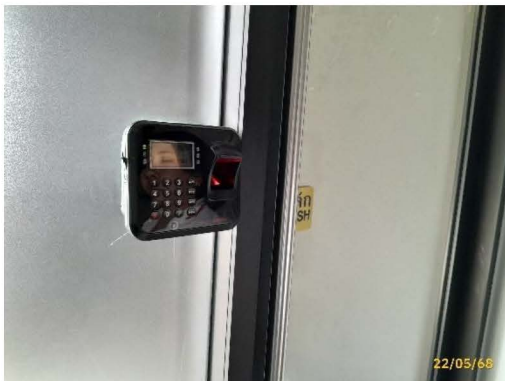
ระบบคีย์สระว่ายน้ำ

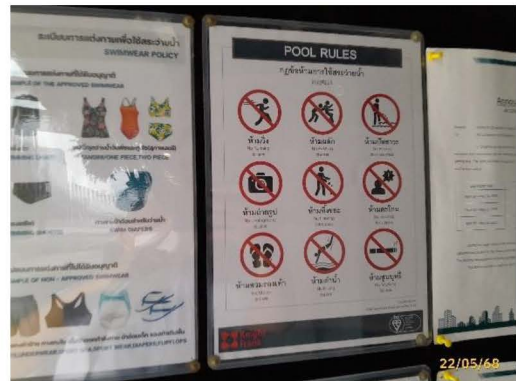
ป้าย "ห้ามวิ่งเล่นบริเวณสระว่ายน้ำ"

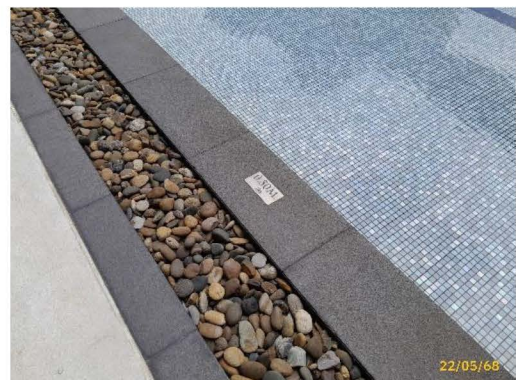
ภาพที่ 2.2-11 (ต่อ) การบริหารจัดการสระว่ายน้ำ

ป้าย "บอกความลึก" และป้าย "ประเภทสระ"

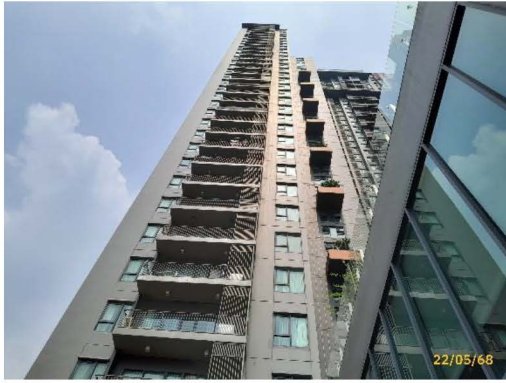
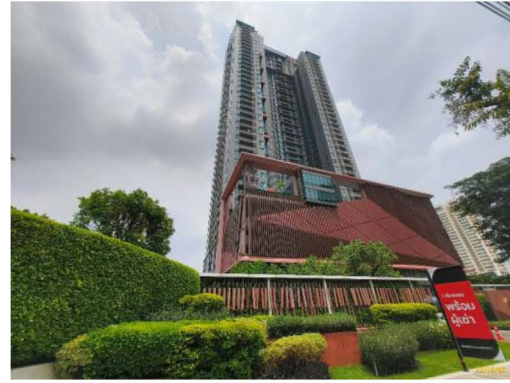
สีอาคาร

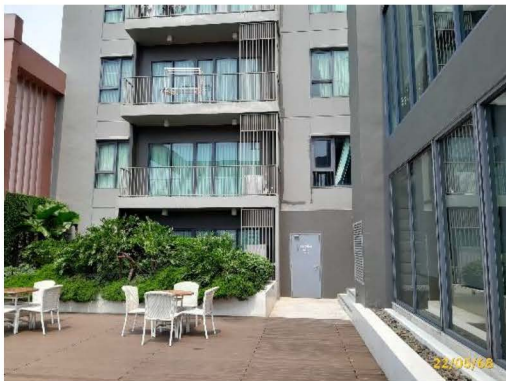
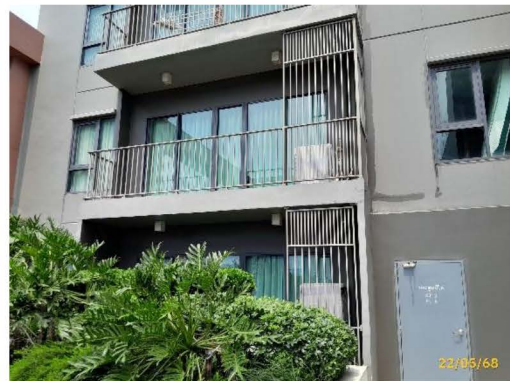
ภาพที่ 2.2-12 การบริหารจัดการด้านวิศวกรรมโครงสร้าง และสถาปัตยกรรม

ผ้าม่านหรือบังตาในแต่ละห้อง
