ผลการปฏิบัติตามมาตรการป้องกันและ  
แก้ไขผลกระทบสิ่งแวดล้อม

โครงการ TELA THONGLOR ตั้งอยู่ที่ถนนซอยสุขุมวิท 55 (ถนนซอยทองหล่อ) แขวงคลองตันเหนือ เขตวัฒนา กรุงเทพมหานคร ดำเนินการโดยบริษัท เกษรวัฒนา จำกัด โดยโครงการเป็นอาคารชุดพักอาศัยขนาดความสูง 32 ชั้น ชั้นลอย และชั้นใต้ดิน 2 ชั้น ความสูง 124.70 เมตร (ความสูงวัดถึงส่วนที่สูงที่สุด) จำนวน 1 อาคาร มีจำนวนห้องชุดพักอาศัยรวมทั้งสิ้น 84 ห้อง โดยโครงการจะปลูกสร้างบนที่ดิน จำนวน 7 แปลง ขนาดพื้นที่ดินตามโฉนดรวม 1-3-63.2 ไร่ หรือ 3,052.8 ตารางเมตร ทั้งนี้ โครงการเข้าข่ายที่จะต้องศึกษาและจัดทำรายงานการวิเคราะห์ผลกระทบสิ่งแวดล้อม ในขั้นของการขออนุญาตก่อสร้าง ตามประกาศกระทรวงทรัพยากรธรรมชาติและสิ่งแวดล้อม เรื่อง กำหนดประเภทและขนาดของโครงการหรือกิจการซึ่งต้องจัดทำรายงานการวิเคราะห์ผลกระทบสิ่งแวดล้อม และหลักเกณฑ์ วิธีการ ระเบียบปฏิบัติ และแนวทางการจัดทำรายงานการวิเคราะห์ผลกระทบสิ่งแวดล้อม พ.ศ. 2555 ที่กำหนดให้อาคารอยู่อาศัยรวมตามกฎหมายว่าด้วยการควบคุมอาคาร ที่มีจำนวนห้องพักตั้งแต่ 80 ห้องขึ้นไป หรือมีพื้นที่ใช้สอยตั้งแต่ 4,000 ตารางเมตรขึ้นไป ต้องจัดทำรายงานการวิเคราะห์ผลกระทบสิ่งแวดล้อม เสนอต่อสำนักงานนโยบายและแผนทรัพยากรธรรมชาติและสิ่งแวดล้อม (สผ.) เพื่อประกอบการพิจารณาก่อนการดำเนินการ โครงการได้รับหนังสือเห็นชอบรายงาน EIA จากสำนักงานนโยบายและแ

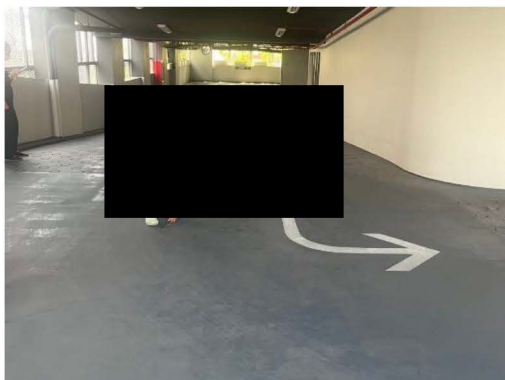
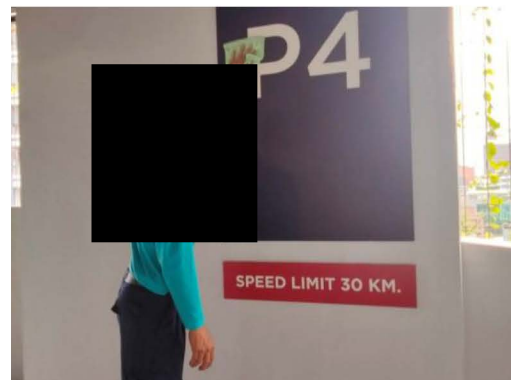
การตรวจสอบ และซ่อมแซมป้ายจราจร

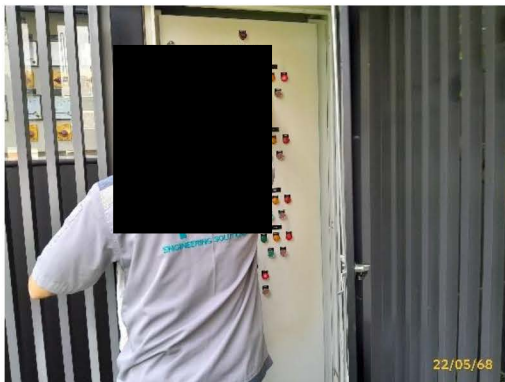
การตรวจสอบและการซ่อมแซมระบบบำบัดน้ำเสีย

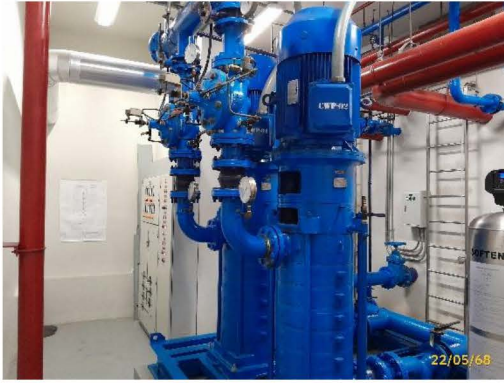
ระบบปั๊มและส่งน้ำใช้ชั้นใต้ดิน

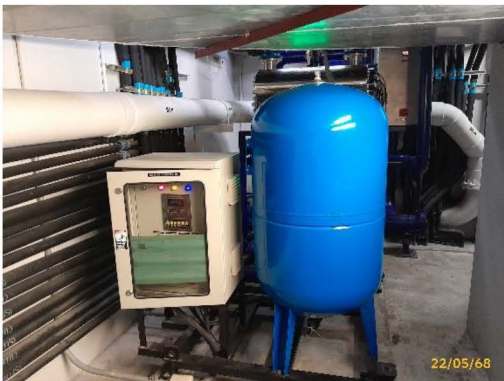
ระบบปั๊มและส่งน้ำใช้ชั้นคาดฟ้า

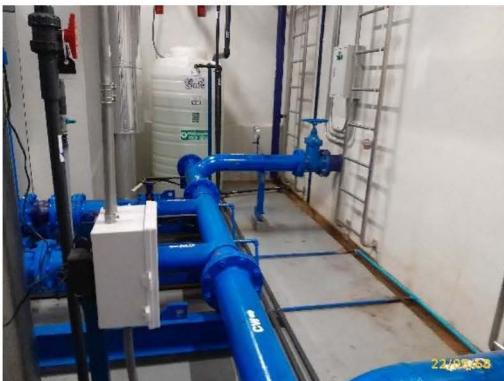
ถังสำรองน้ำชั้นใต้ดิน

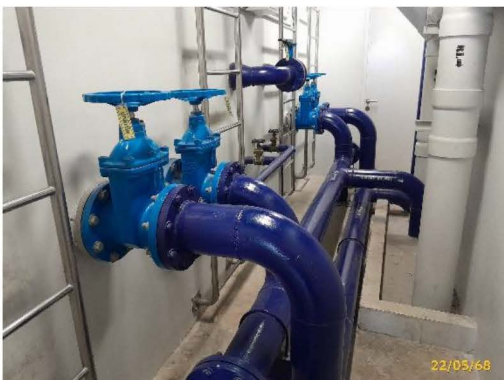
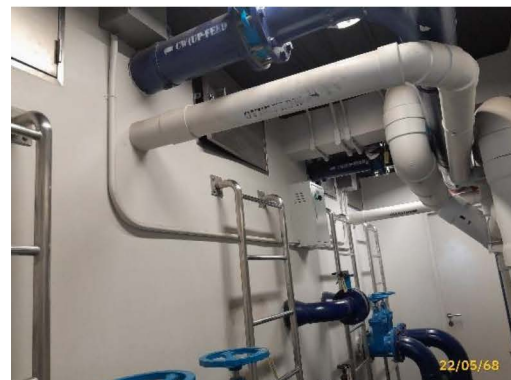
ถังสำรองน้ำชั้นคาดฟ้า

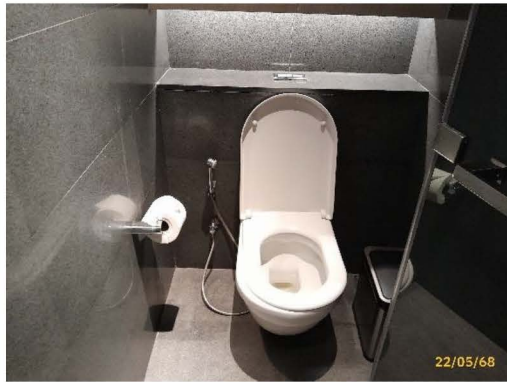
สุขภัณฑ์ที่ประหยัดน้ำ

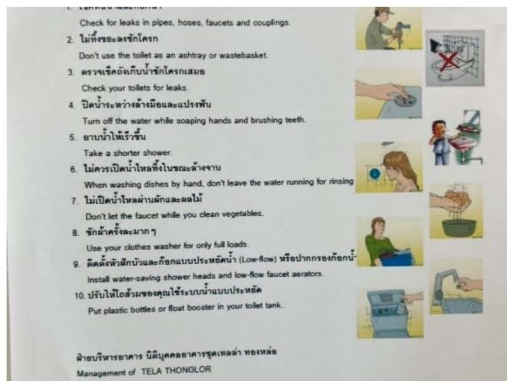
การประชาสัมพันธ์ประหยัดน้ำ

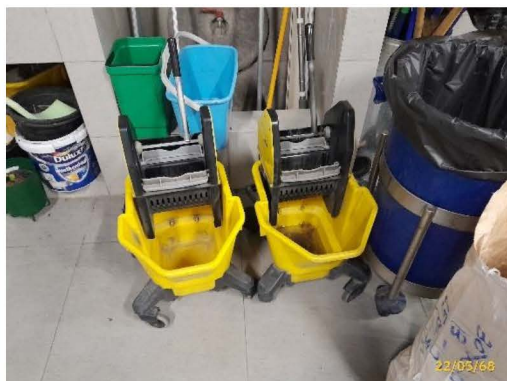
ภาชนะรองน้ำและซักล้างอุปกรณ์

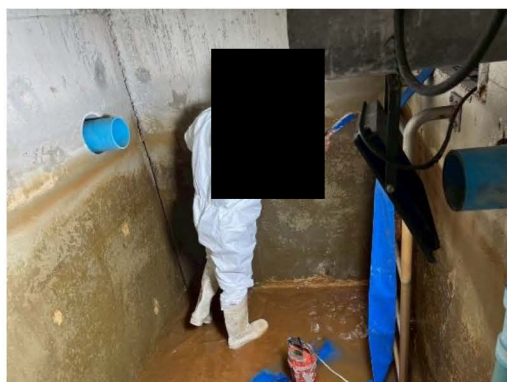
การทำความสะอาดถังเก็บน้ำใช้

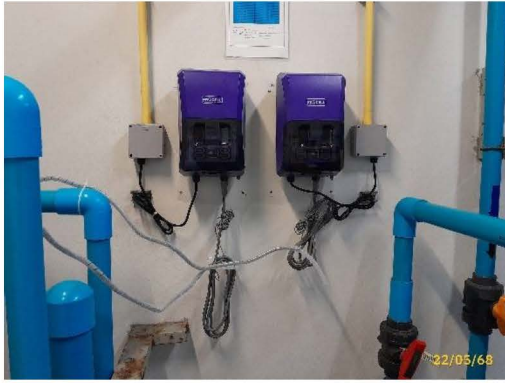
ระบบเกลือสรวายน้ำ

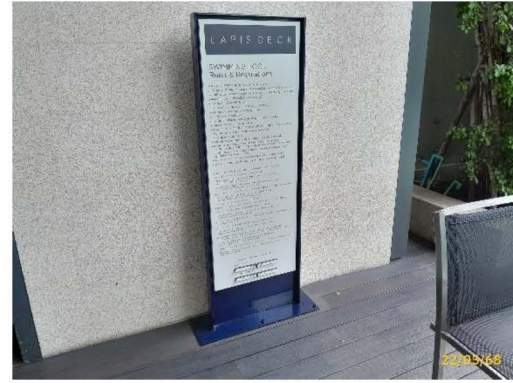
ป้ายข้อปฏิบัติการใช้สรวายน้ำ

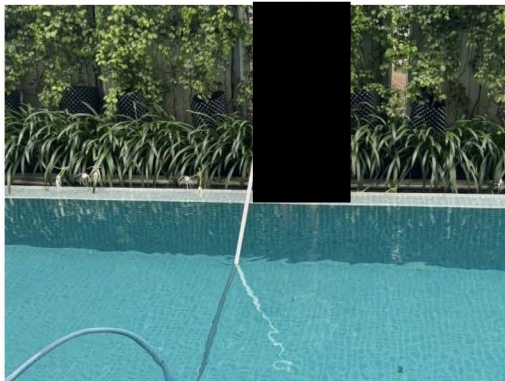
ช่างเทคนิคประจำอาคารขณะทำความสะอาดสรวายน้ำ

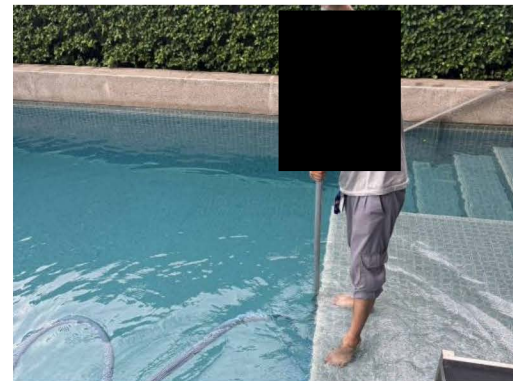
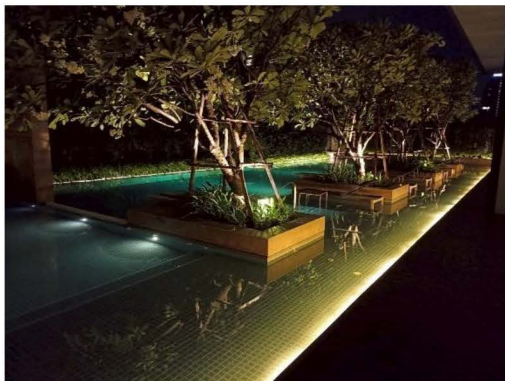
ระบบไฟส่องสว่างบริเวณสรวายน้ำ

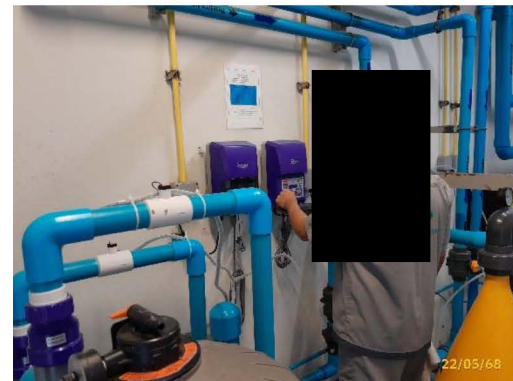
การดูแลระบบฆ่าเชื้อและระบบกรอง

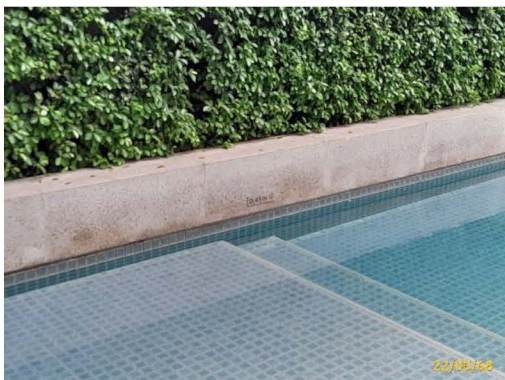
ป้ายบอกระดับความลึก

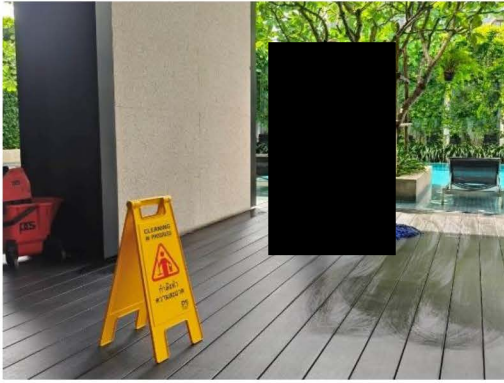
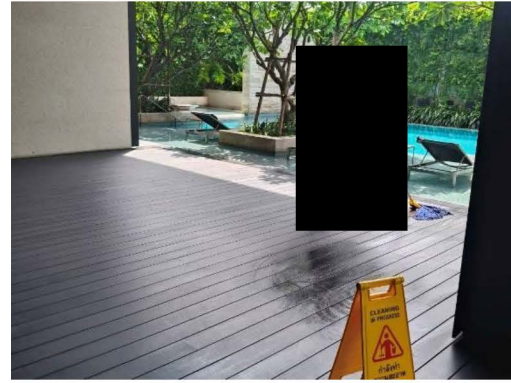
พนักงานทำความสะอาดรอบสระว่ายน้ำ

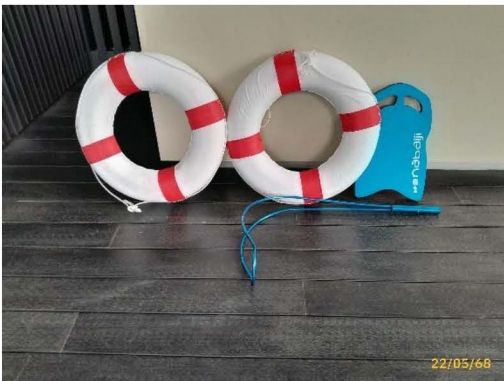
อุปกรณ์ช่วยชีวิตประจำสระว่ายน้ำ

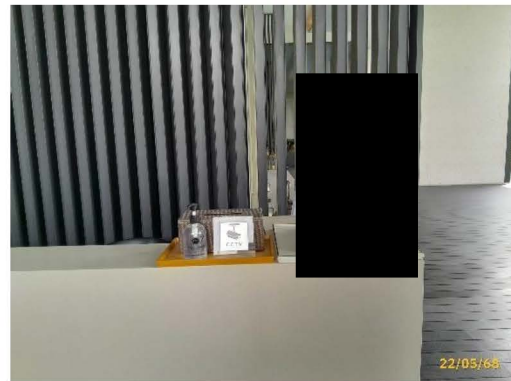
ผู้ดูแลสระว่ายน้ำ

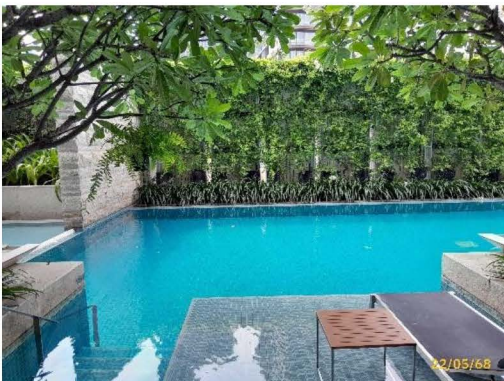
โครงสร้างสระว่ายน้ำ

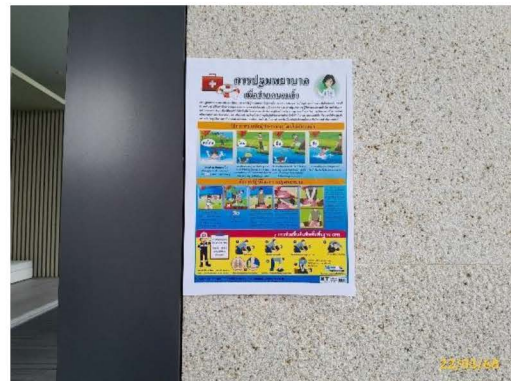
ป้ายแสดงวิธีการปฐมพยาบาล

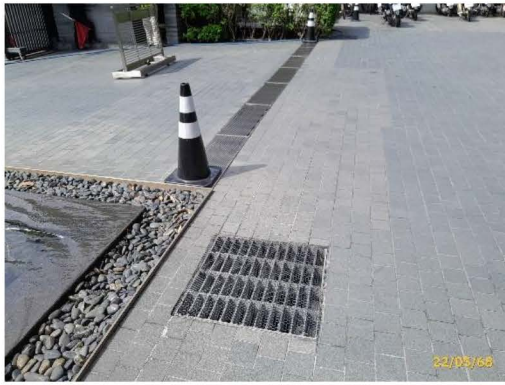
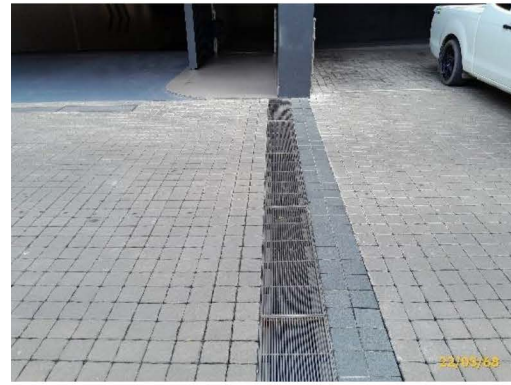
ตะแกรงครอบตามรูท่อระบายน้ำ

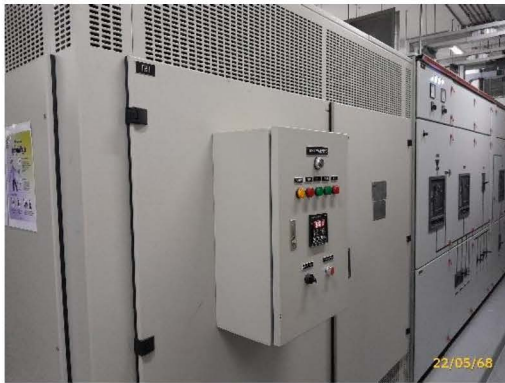
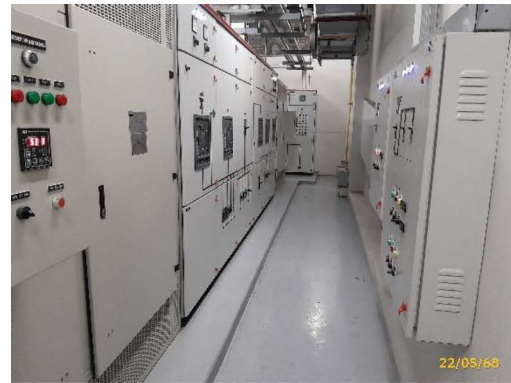
ระบบไฟฟ้าปกติ

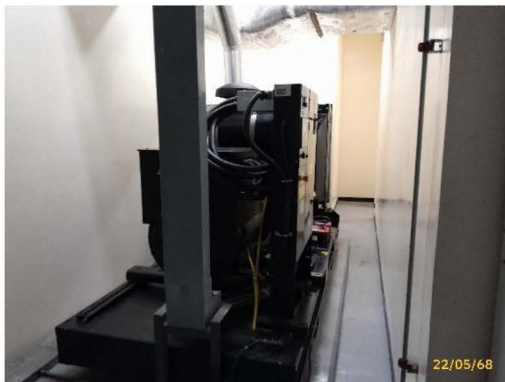
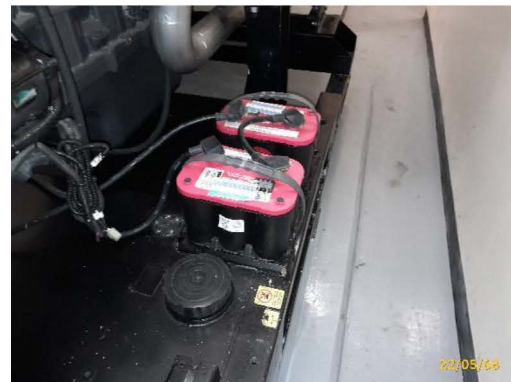
ระบบไฟฟ้าฉุกเฉิน

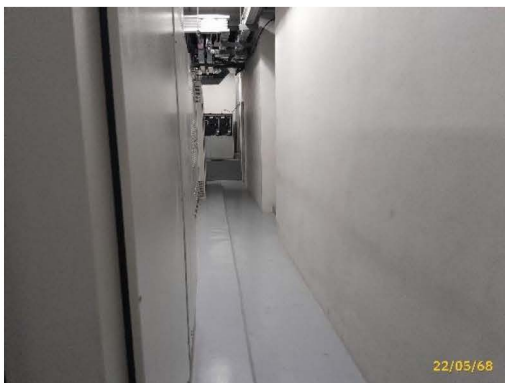
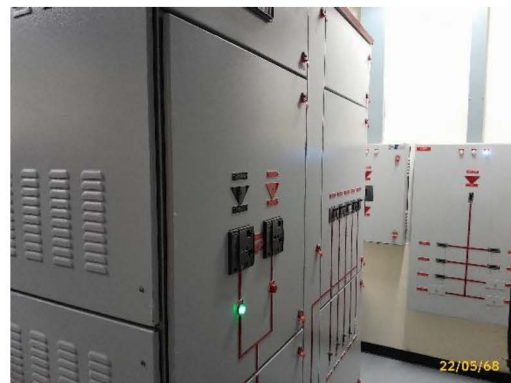
การติดตั้งหม้อแปลงไฟฟ้า (ระยะห่างจากผนัง)

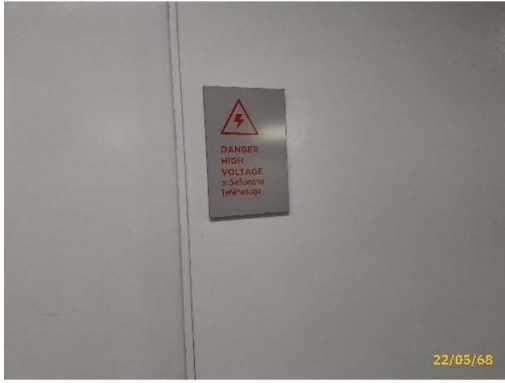
ป้าย “อันตรายไฟฟ้าแรงสูง”

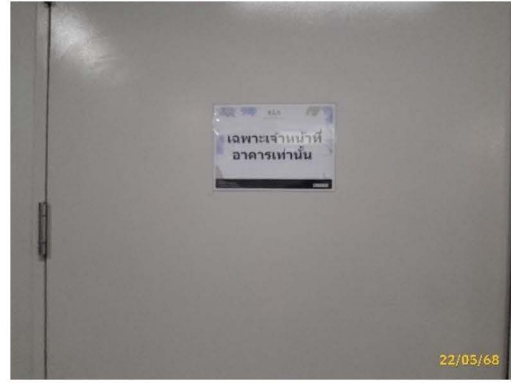
ป้าย “เฉพาะเจ้าหน้าที่ที่เกี่ยวข้องเท่านั้น”

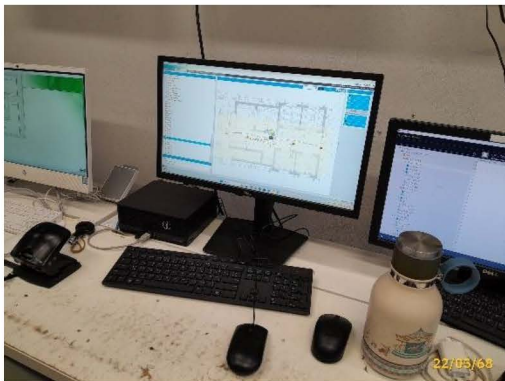
ระบบเปิด-ปิด ไฟฟ้าแสงสว่าง

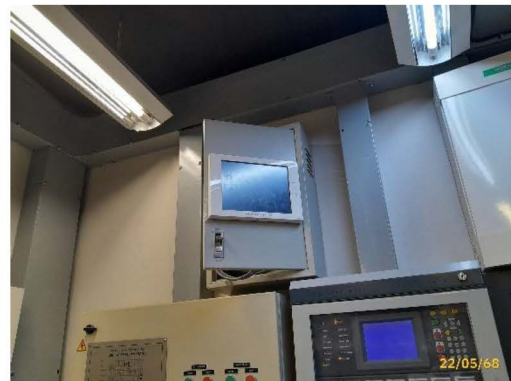
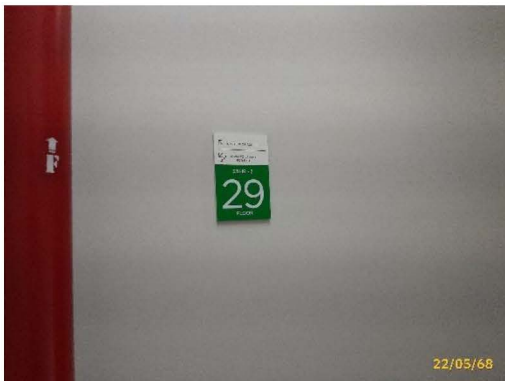
เลขชั้นทางหนีไฟ

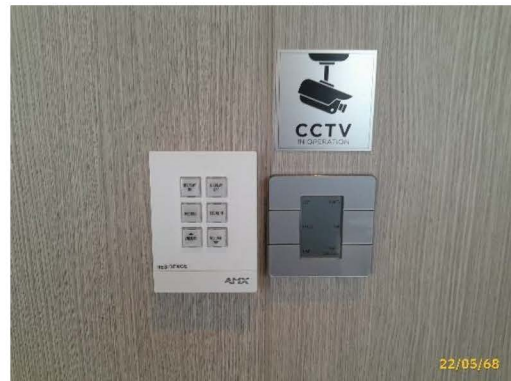
เครื่องปรับระดับแสงสว่าง (Dimmer)

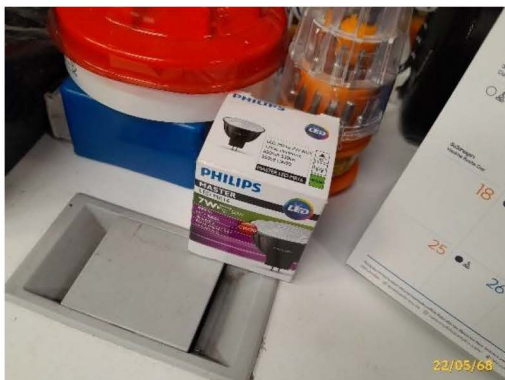
หลอดไฟฟ้าประหยัดพลังงาน (LED)

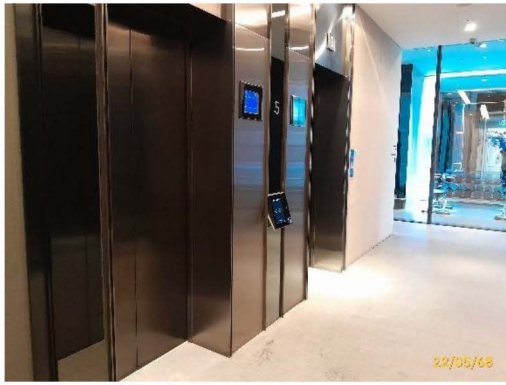
ประตูลิฟต์

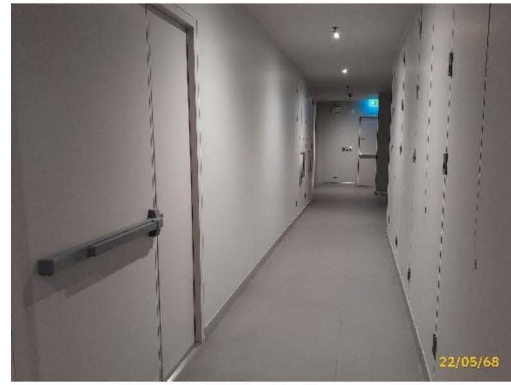
การติดตั้งหลอดไฟภายในอาคาร

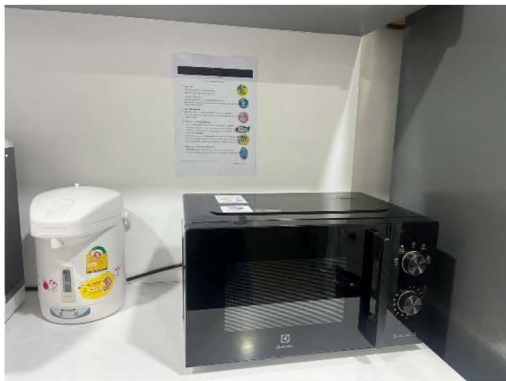
การประชาสัมพันธ์การประหยัดพลังงาน

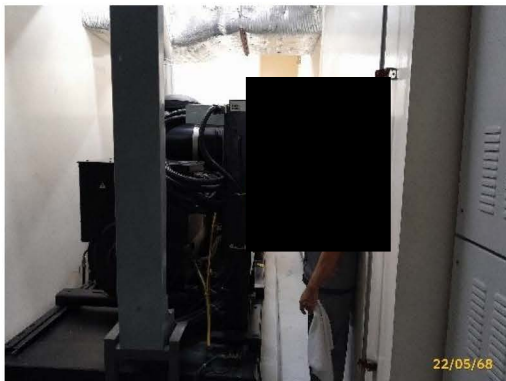
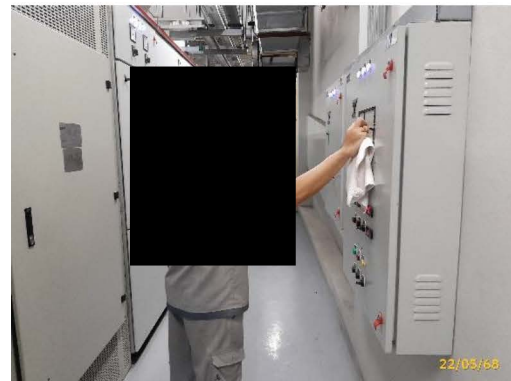
การตรวจสอบระบบไฟฟ้า (ไฟฟ้าหลัก/สำรอง)

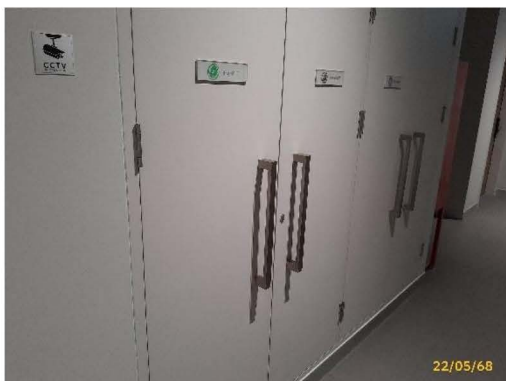
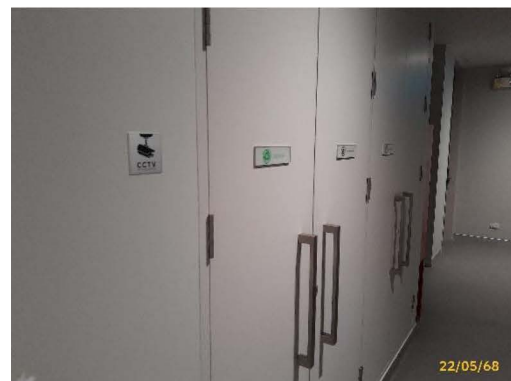
ห้องพักมูลฝอยประจำชั้น

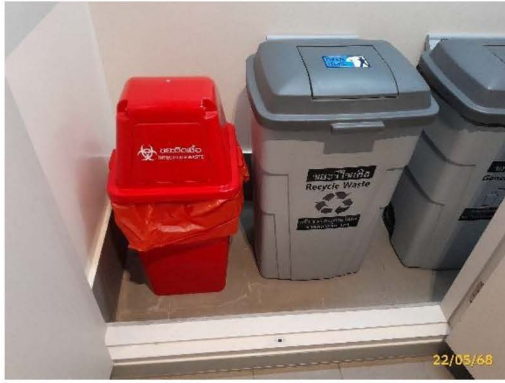
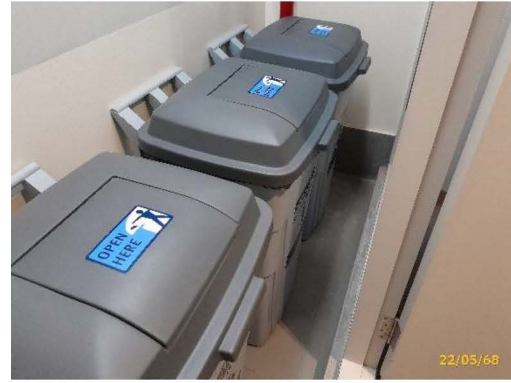
ถังรองรับมูลฝอยจำนวน 4 ถัง/ชั้น

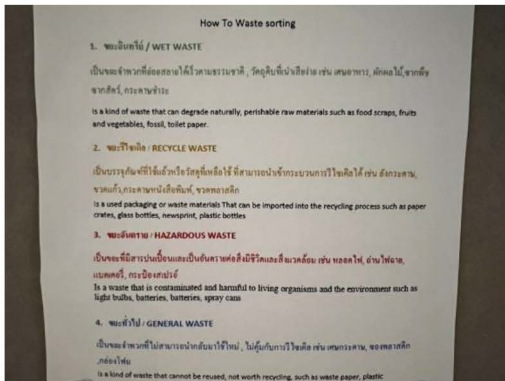
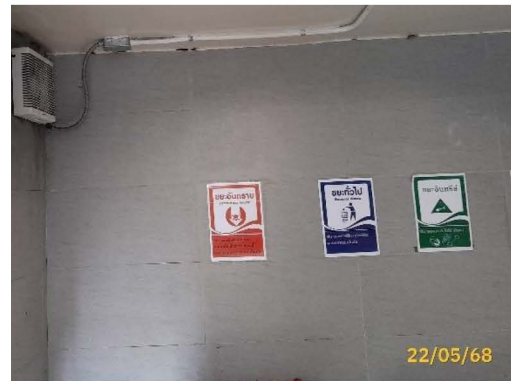
การประชาสัมพันธ์การคัดแยกมูลฝอย

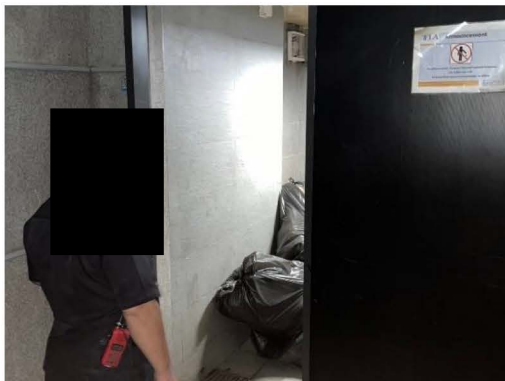
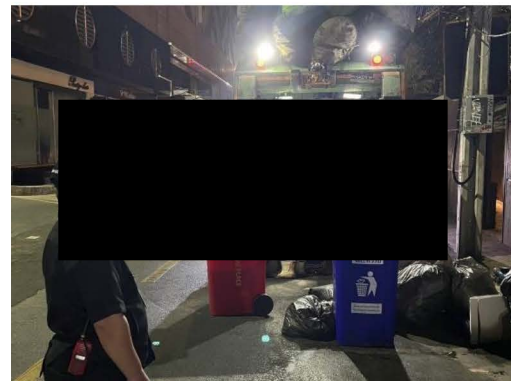
เจ้าหน้าที่คอยอำนวยความสะดวกเมื่อมีการจัดเก็บขยะ

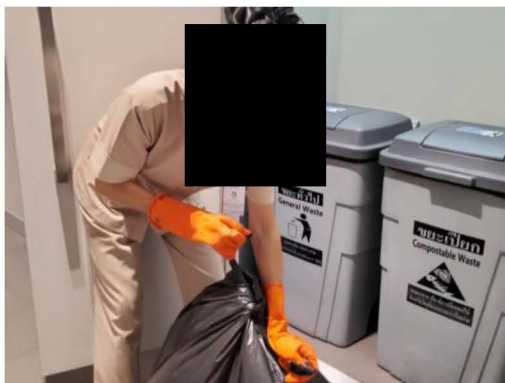
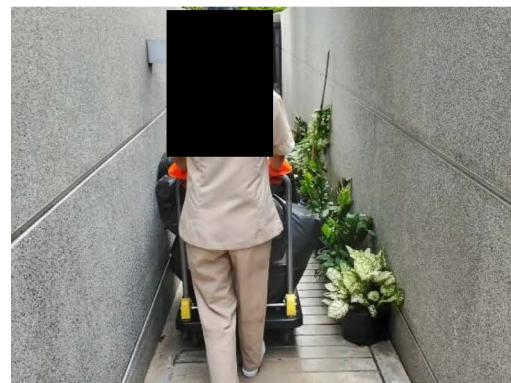
การเก็บขนมูลฝอยประจำวัน

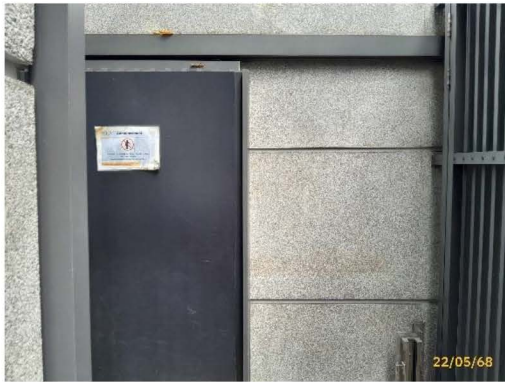
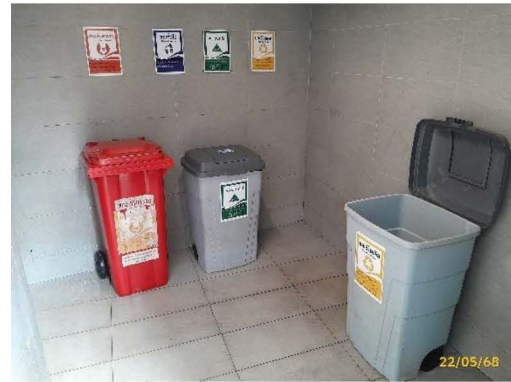
ห้องพัสดุโดยรวม

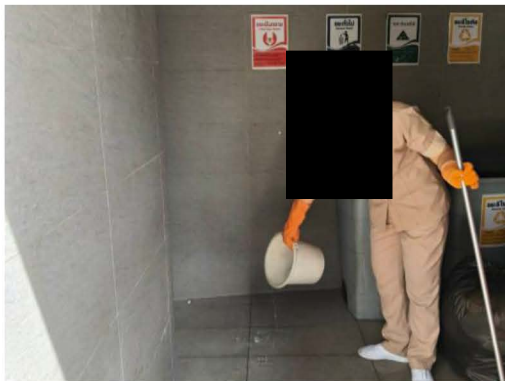
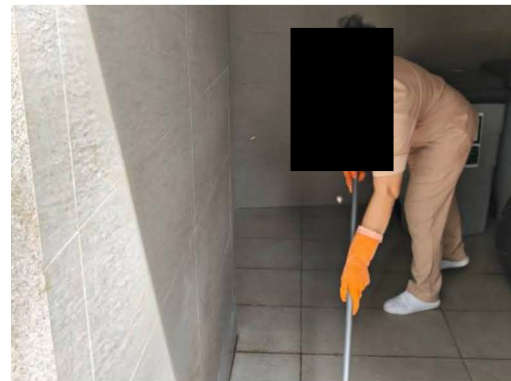
การทำความสะอาดห้องพัสดุโดยรวม

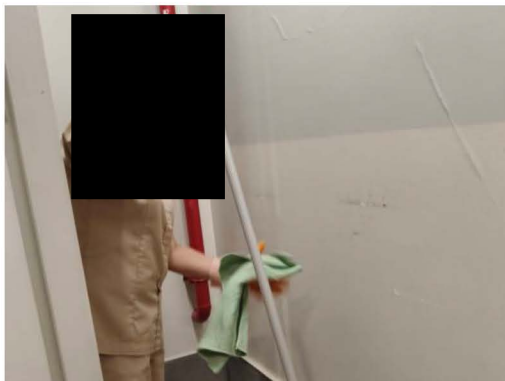
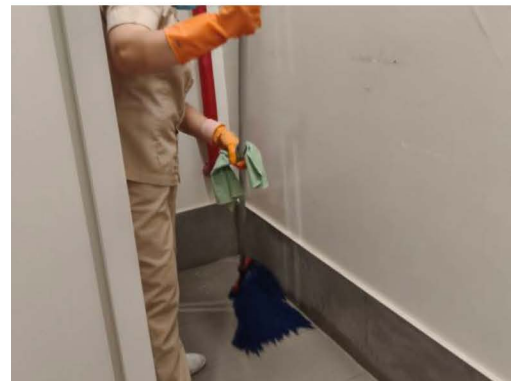
การทำความสะอาดห้องพัสดุประจำชั้น

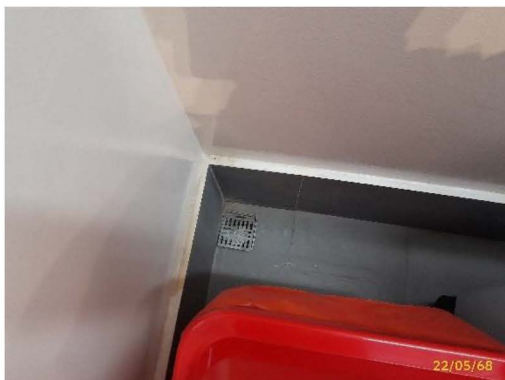
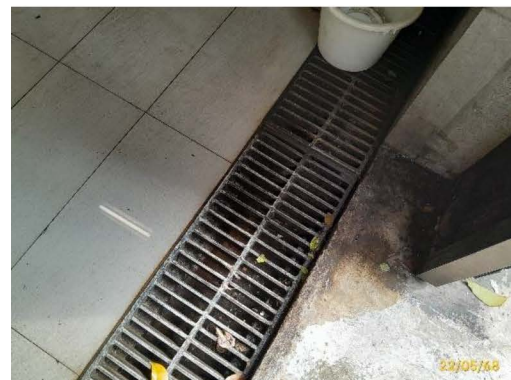
ท่อรวบรวมน้ำเสีย (ห้องพัสดุโดยรวม-ห้องพัสดุประจำชั้น)

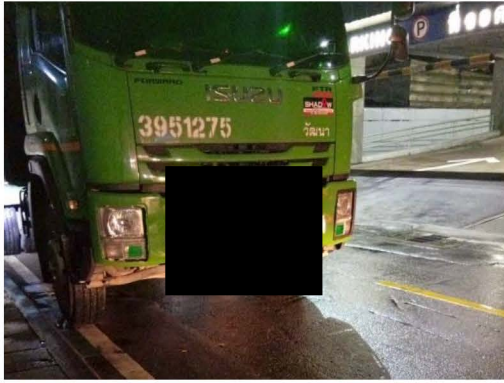
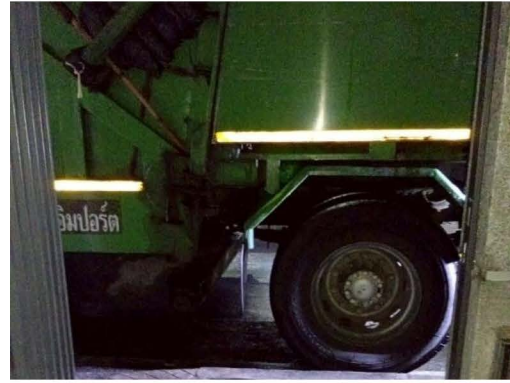
การจัดเก็บมูลฝอยของสำนักงานเขตวัฒนา

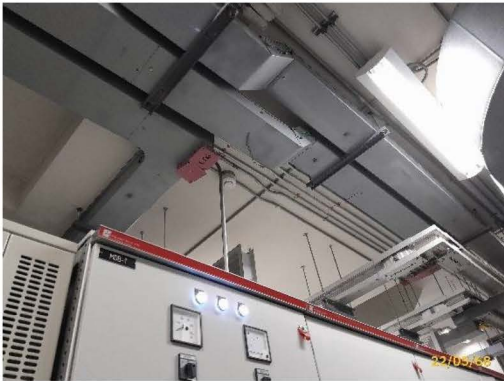
เครื่องตรวจจับควัน

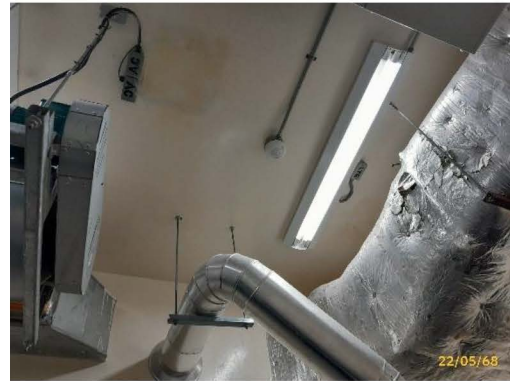
เครื่องตรวจจับความร้อน

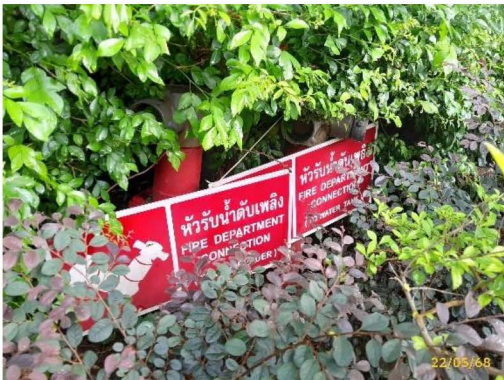
หัวรับน้ำดับเพลิงด้านหน้าโครงการ

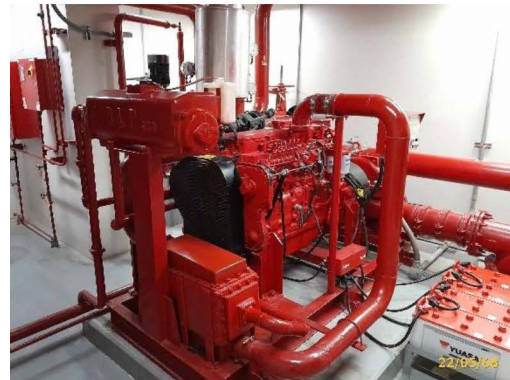
ระบบปั้มน้ำดับเพลิง

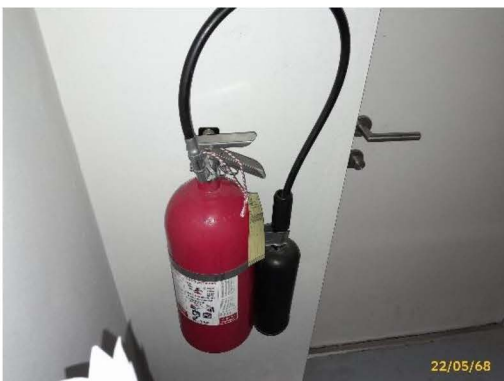
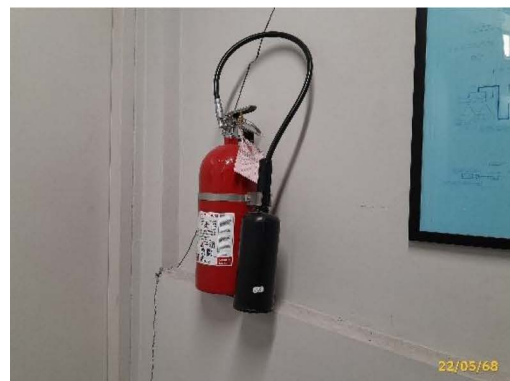
ถังดับเพลิงชนิดหัว

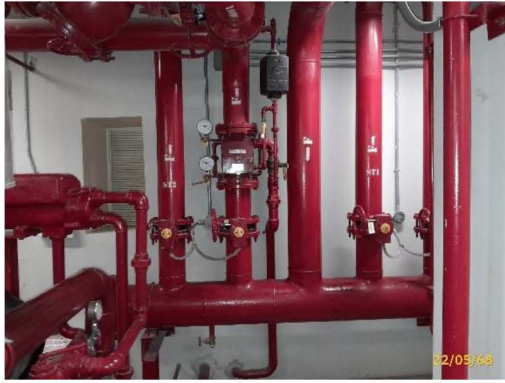
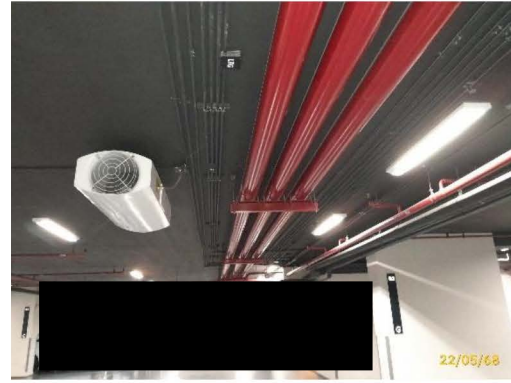
ระบบท่อเย็น

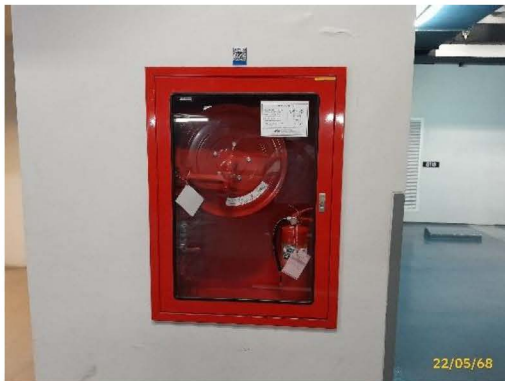
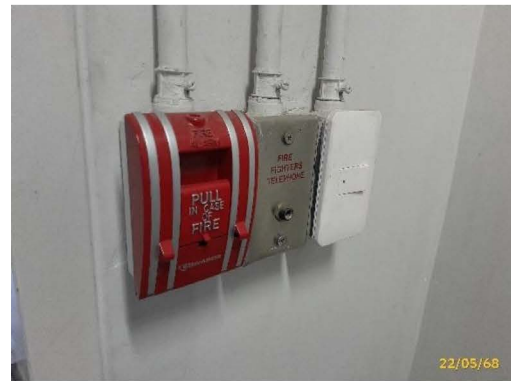
ตู้เก็บสายฉีดน้ำดับเพลิงพร้อมอุปกรณ์

เครื่องแจ้งเหตุโดยใช้มือดึง

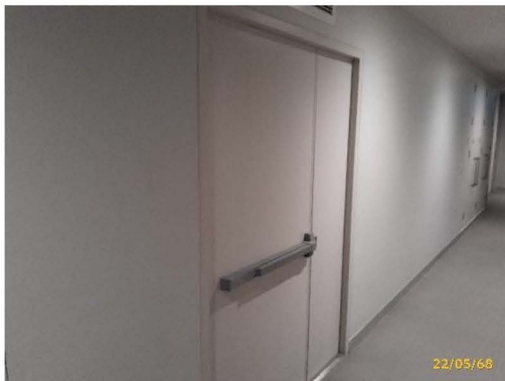
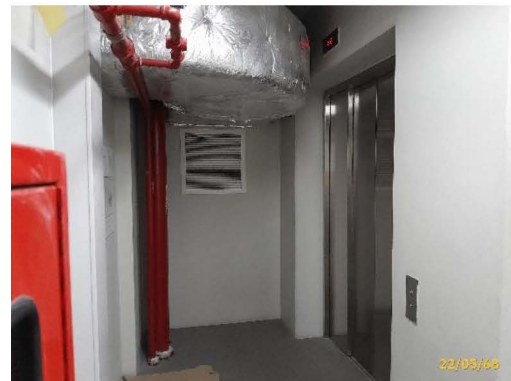
ลิฟต์ดับเพลิง

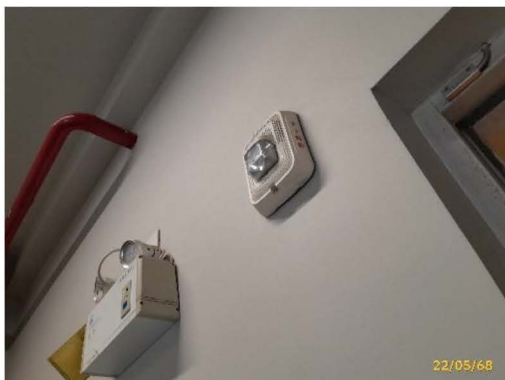
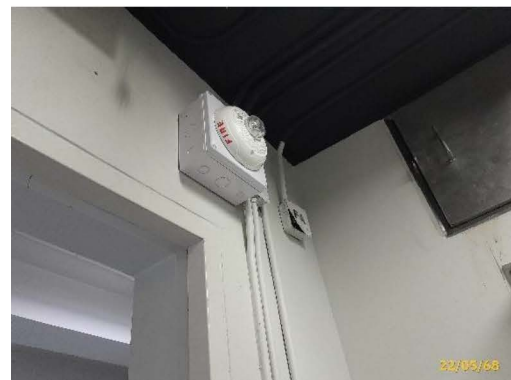
อุปกรณ์ส่งสัญญาณเตือนอัคคีภัย

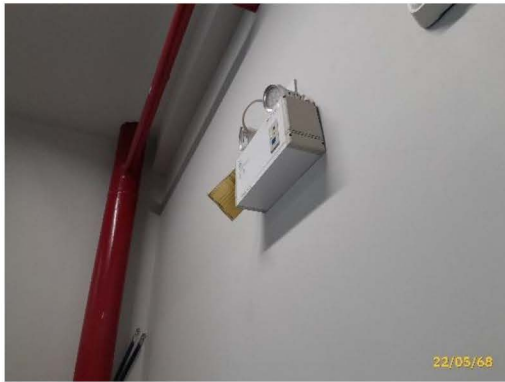
ไฟฉุกเฉิน

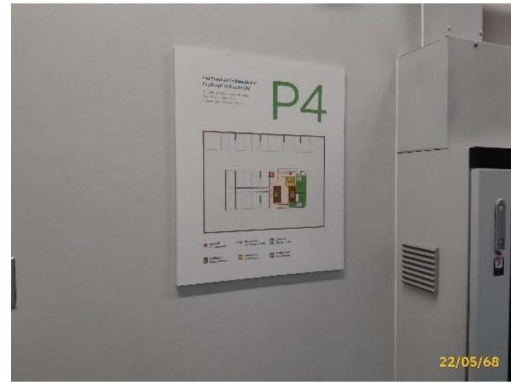
ป้ายแสดงเส้นทางหนีไฟ

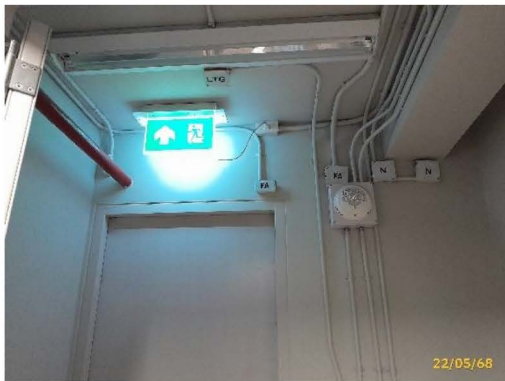
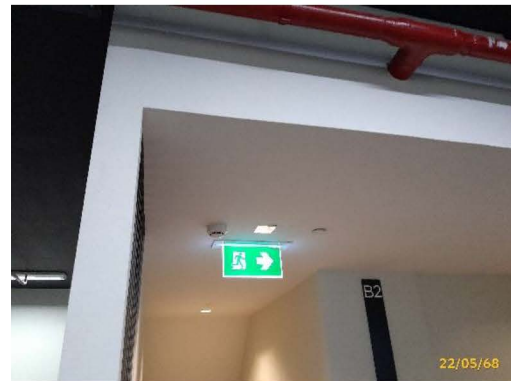
ป้ายบอกทางหนีไฟ

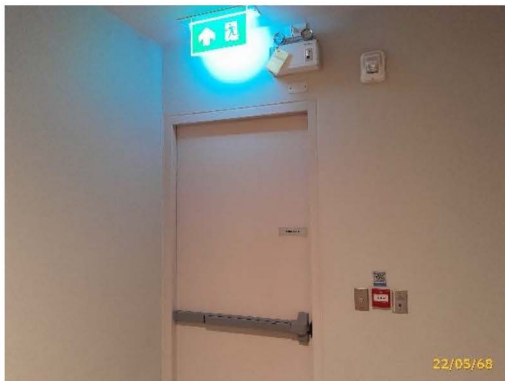
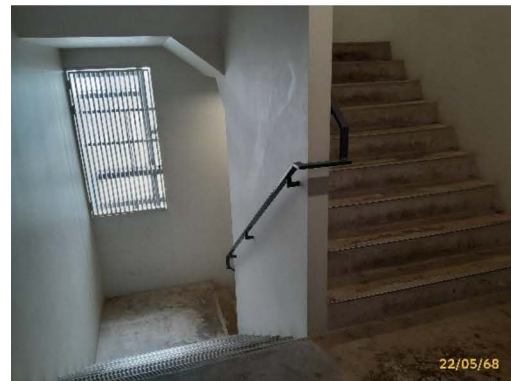
บันไดหนีไฟหลัก

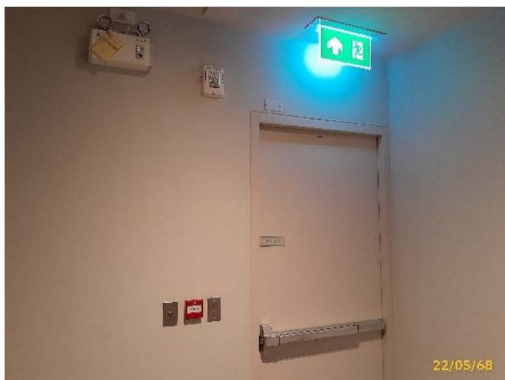
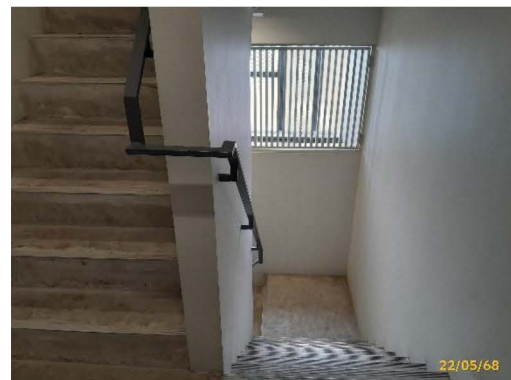
บันไดหนีไฟ

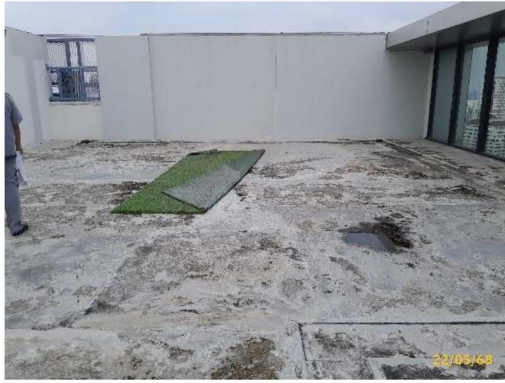
พื้นที่หนีไฟทางอากาศ

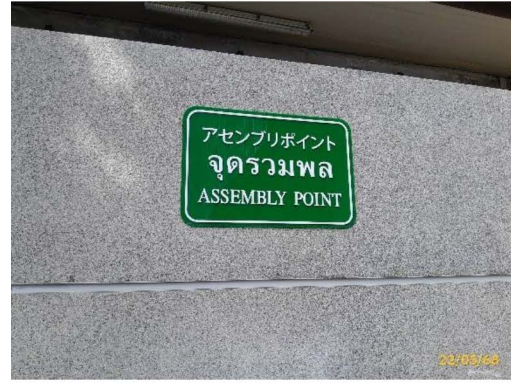
ป้ายพื้นที่จุดรวมพล

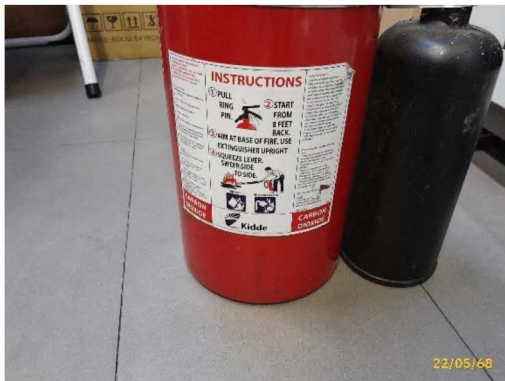
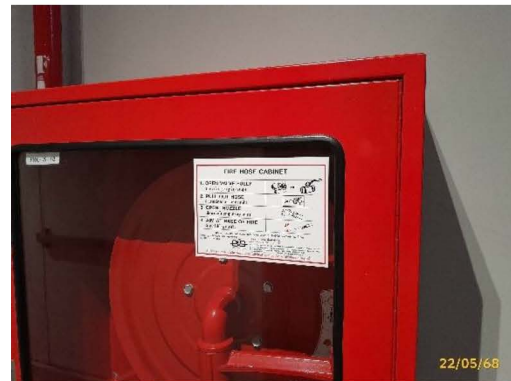
ป้ายแสดงวิธีการใช้อุปกรณ์

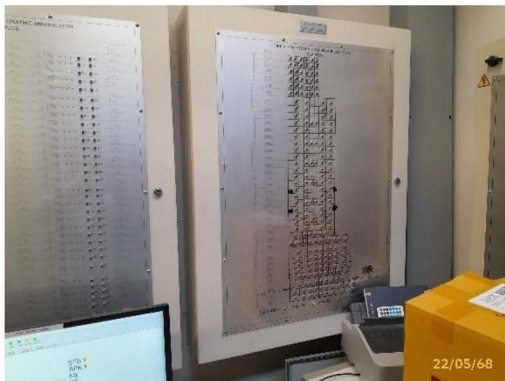
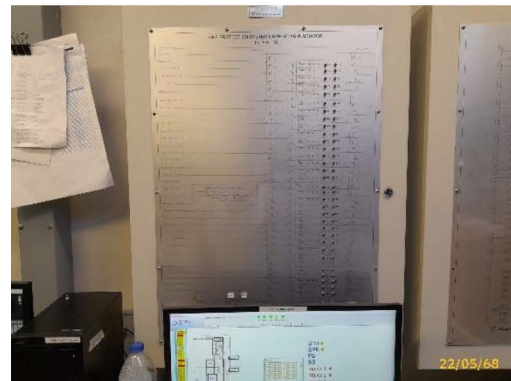
แผงควบคุมระบบป้องกันและระงับอัคคีภัย

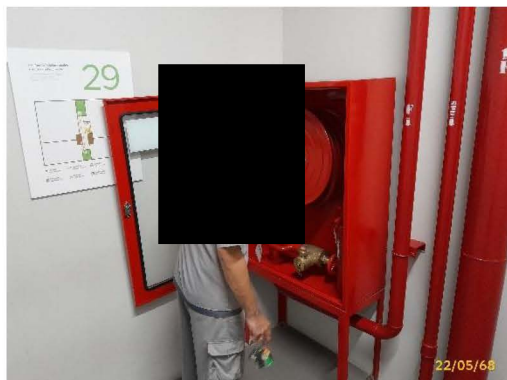
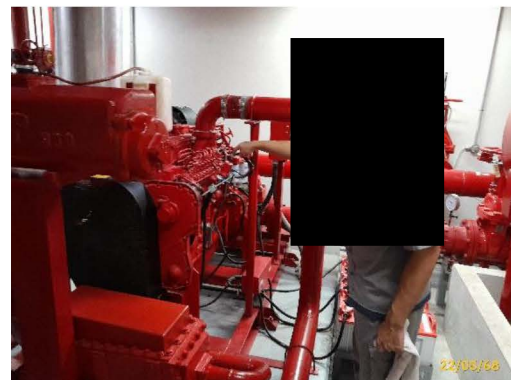
การตรวจสอบระบบป้องกันและเตือนอัคคีภัย

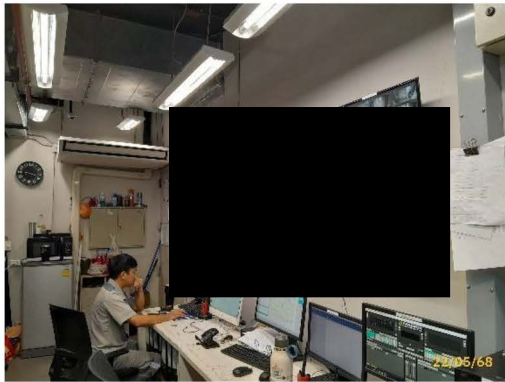
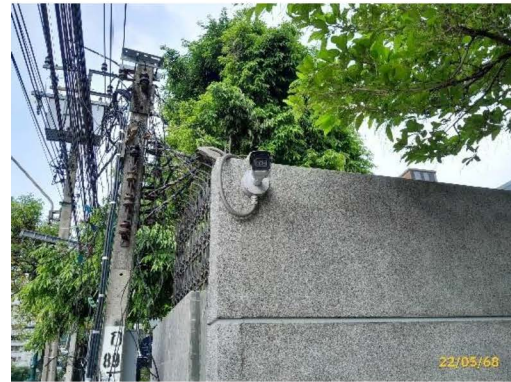
ระบบโทรทัศน์วงจรปิด (CCTV System)

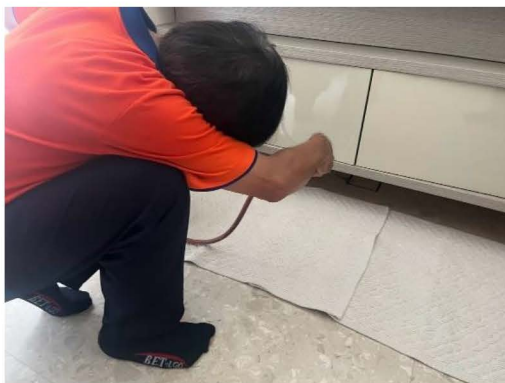
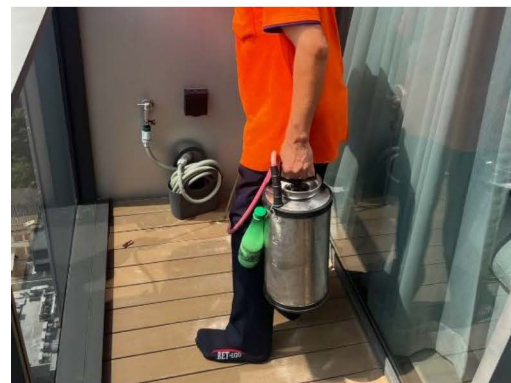
การกำจัดแมลง และสัตว์พาหะนำโรค

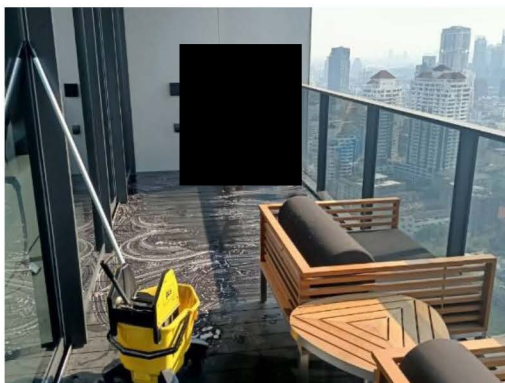
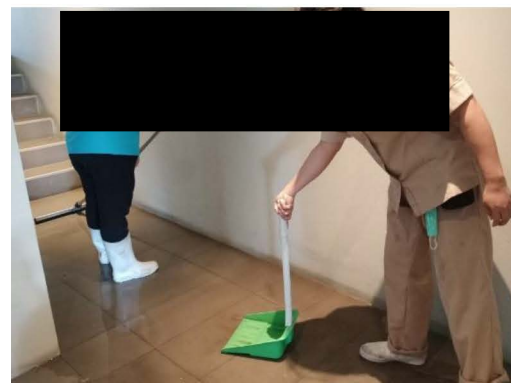
พนักงานขณะทำความสะอาดบริเวณโดยทั่วไป

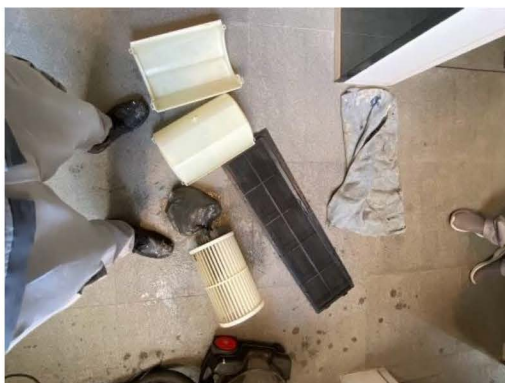
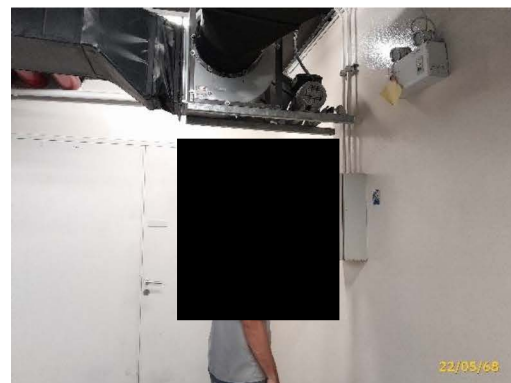
การล้างเครื่องปรับอากาศพื้นที่ส่วนกลาง

การตรวจสอบระบบระบายอากาศ

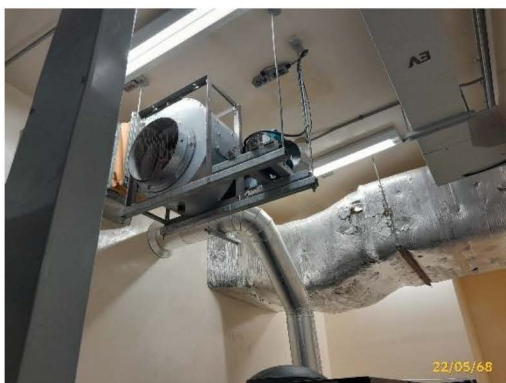
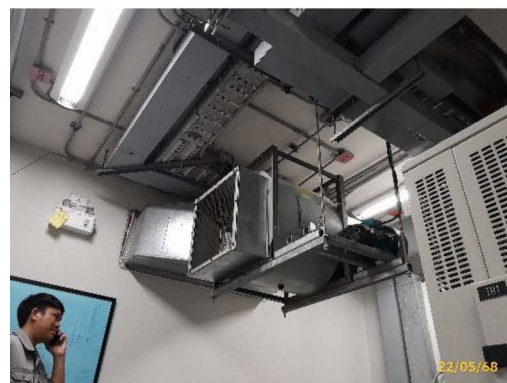
พัดลมระบายอากาศ
