ผลการปฏิบัติตามมาตรการป้องกัน
และแก้ไขผลกระทบสิ่งแวดล้อม

2.1 การปฏิบัติตามมาตรการป้องกันและแก้ไขผลกระทบสิ่งแวดล้อม

ตารางที่ 2.2-1 ผลการปฏิบัติตามมาตรการป้องกันและแก้ไขผลกระทบสิ่งแวดล้อมของโครงการ ดิคอนโด แคมป์ส รีสอร์ท บางนา ระยะดำเนินการ

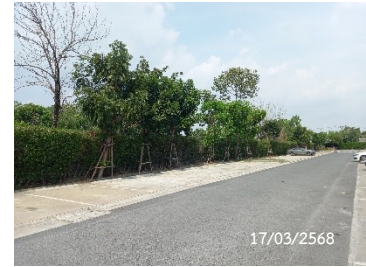
2. ก่อสร้างรั้วรอบพื้นที่โครงการ ลักษณะของรั้วมีความสูง 1.50 เมตร กิ่งทึบ กิ่งโปร่ง และปลูกไม้ยืนต้น ได้แก่ ต้นมะฮอกกานี และโอศกอินเดียรอบพื้นที่โครงการ	✓ โครงการจัดให้มีการออกแบบ และก่อสร้างรั้วรอบพื้นที่โครงการโครงสร้างเป็นไปตามมาตรการกำหนด รวมถึงจัดให้มีการปลูกไม้ยืนต้นตลอดแนวรั้วโดยรอบพื้นที่โครงการ	ภาพที่ 2.2-1 ภาพที่ 2.2-2 เอกสารแนบ 2	-

รั้วรอบโครงการ

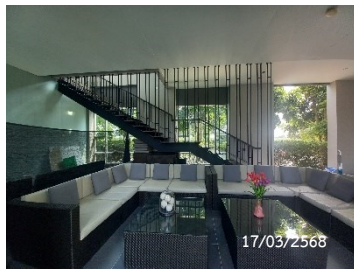
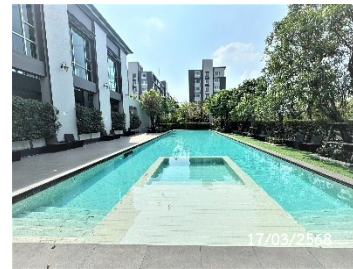
4.4 ความเป็นส่วนตัวของผู้พักอาศัยบริเวณชั้นที่ 1	1. บริเวณห้องพักชั้นที่ 1 ที่ติดกับทางเดิน/สวน ส่วนกลาง ให้ปลูกต้นไม้ไทรอินโด สูง 1.8 เมตร เพื่อเป็นแนวบังตาระหว่างพื้นที่ส่วนกลางและห้องพักชั้นที่ 1	✓ โครงการจัดให้มีการออกแบบให้มีการปลูกไม้ยืนต้น ไม้พุ่ม และพืชคลุมดิน บริเวณที่ติดกับระเบียงห้องพักชั้นที่ 1 (ชั้นล่าง) ทางเดิน และสวนส่วนกลางของโครงการ เพื่อเป็นความเป็นส่วนตัวของผู้พักอาศัยที่อยู่บริเวณชั้นที่ 1 (ชั้นล่าง) และเพื่อทัศนียภาพที่สวยงามภายในโครงการ	ภาพที่ 2.2-1 ภาพที่ 2.2-2	-

พื้นที่ส่วนกลาง

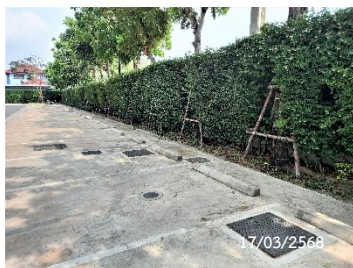
บริเวณระบบบำบัดน้ำเสีย

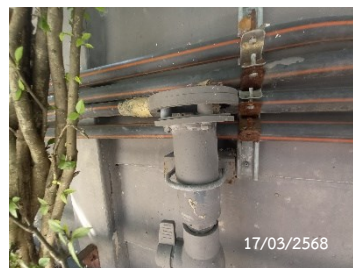
ท่อเติมอากาศ

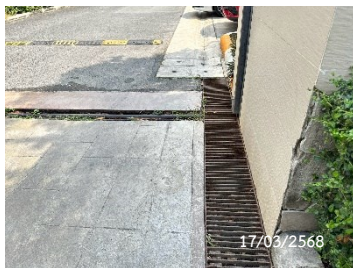
รางระบายน้ำ และบ่อพักน้ำฝนรอบโครงการ

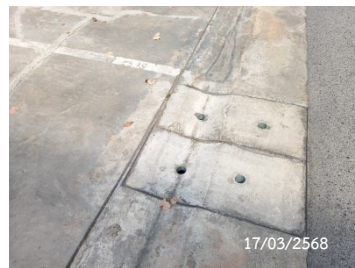
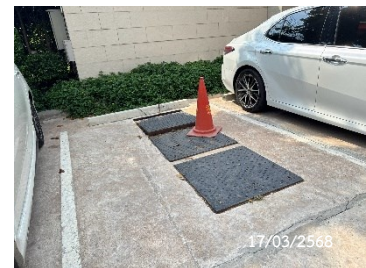
บ่อหน่วงน้ำ
