รายละเอียดโครงการ

โครงการ IVY SATHORN ของบริษัท พุกาษา เรียลเอสเตท จำกัด (มหาชน) (ปัจจุบันได้โอนอำนาจการกำกับดูแลแก่นิติบุคคลอาคารชุดเป็นที่เรียบร้อยแล้ว) มีลักษณะเป็นอาคารชุดพักอาศัยขนาดความสูง 29 ชั้น จำนวน 1 อาคาร มีห้องชุดพักอาศัยจำนวน 290 ห้อง และที่จอดรถ 141 คัน ขนาดพื้นที่โครงการ 1-1-34 ไร่ จึงเข้าข่ายที่จะต้องจัดทำรายงานตามกฎหมายดังกล่าว โดยเจ้าของโครงการได้ว่าจ้าง บริษัท ซีเอ็มเอส เอ็นจิเนียริง แอนด์ แมเนจเม้นท์ จำกัด ซึ่งเป็นนิติบุคคลขึ้นทะเบียนเป็นผู้มีใบอนุญาตในการจัดทำรายงานฯ เป็นผู้ศึกษาและจัดทำรายงานการวิเคราะห์ผลกระทบสิ่งแวดล้อมของโครงการ รวมไปถึงได้มีการนำเสนอรายงานฯ เข้าสู่กระบวนการพิจารณาของสำนักงานนโยบายและแผนทรัพยากรธรรมชาติและสิ่งแวดล้อม (สผ.) เป็นที่เรียบร้อยแล้วโดยผลการพิจารณารายงานของคณะกรรมการผู้ชำนาญการพิจารณารายงานฯ มีมติเห็นชอบรายงานฯ ตามหนังสือเลขที่ทส.1009.5/2997 ลงวันที่ 22 เมษายน 2551 (ภาคผนวก ก) ทั้งนี้ตามหนังสือฉบับดังกล่าวได้กำหนดให้ทางโครงการทำการติดตามตรวจสอบผลกระทบสิ่งแวดล้อม และรายงานผลการติดตามตรวจสอบผลกระทบสิ่งแวดล้อมเสนอต่อ สผ. และหน่วยงานที่เกี่ยวข้องเพื่อพิจารณาทุก 6 เดือน

ดังนั้น นิติบุคคลอาคารชุด ไอวี สาทร์ ซึ่งตระหนักถึงความสำคัญของการปฏิบัติตามมาตรการด้านสิ่งแวดล้อมตามเงื่อนไขที่ได้ระบุไว้ในรายงานการวิเคราะห์ผลกระทบสิ่งแวดล้อมของโค

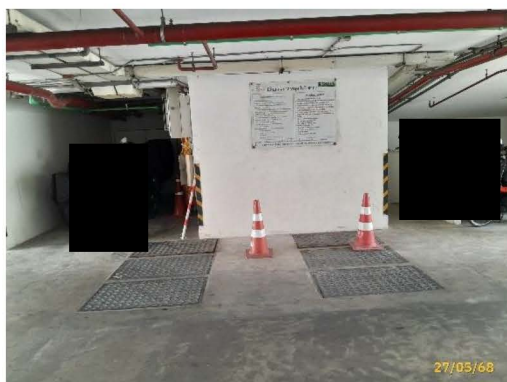
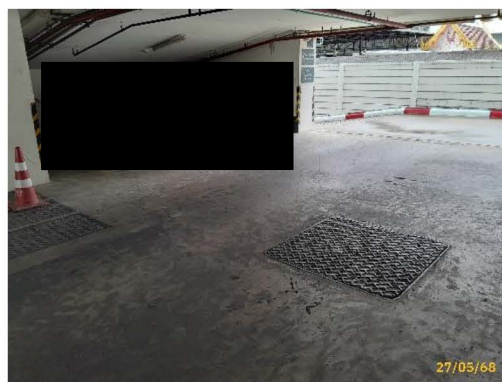
ระบบบำบัดน้ำเสีย

โครงการมีน้ำเสียที่เข้าสู่ระบบบำบัดเฉลี่ย 34 ลูกบาศก์เมตร/วัน และโครงการได้มีการก่อสร้างระบบบำบัดน้ำเสีย ประกอบด้วย ตำแหน่งที่ตั้งของระบบบำบัดน้ำเสีย ลักษณะและตำแหน่งฝาบ่อต่างๆ และลักษณะของท่อนำอากาศเข้า ซึ่งติดตั้งบริเวณชั้นจอดรถชั้นใต้ดิน แสดงดังภาพที่ 1.3.3-1 ระบบการจัดการน้ำเสียและสิ่งปฏิกูล

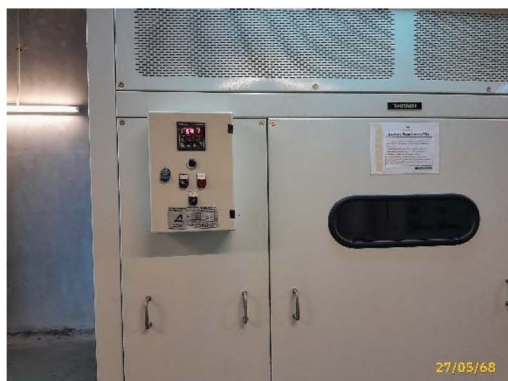
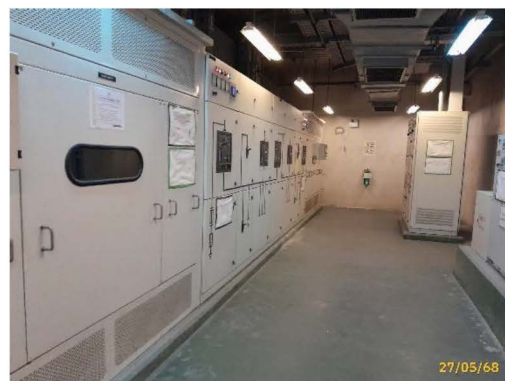
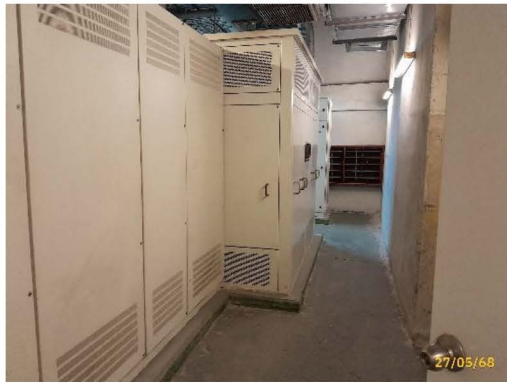
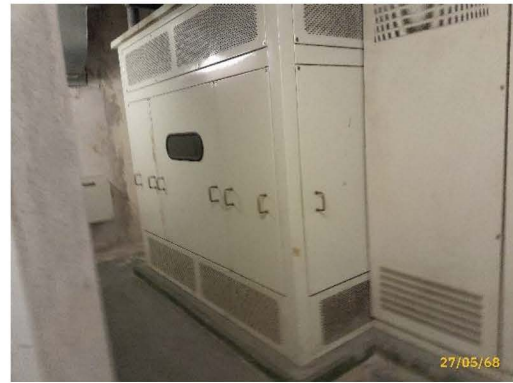
โครงการมีระบบไฟฟ้าอยู่ 2 ระบบ คือ ระบบไฟฟ้าหลัก และระบบไฟฟ้าสำรอง ซึ่งจากการสอบถามเบื้องต้น พบว่าทั้ง 2 ระบบได้รับการออกแบบและก่อสร้างสอดคล้องต่อรายละเอียดโครงการที่ระบุในรายงานการประเมินผลกระทบสิ่งแวดล้อม โดยปัจจุบันระบบไฟฟ้าดังกล่าวมีการทำงานอย่างมีประสิทธิภาพสามารถรองรับการใช้งานของผู้พักอาศัยได้อย่างเพียงพอ อนึ่งโครงการมีการบำรุงรักษาระบบและทดสอบระบบเป็นประจำ แสดงดังภาพที่ 1.3.6-1 ระบบไฟฟ้า

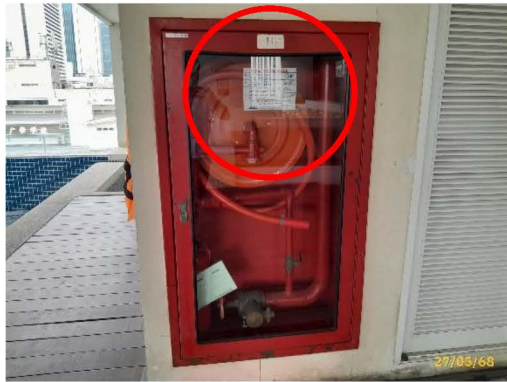
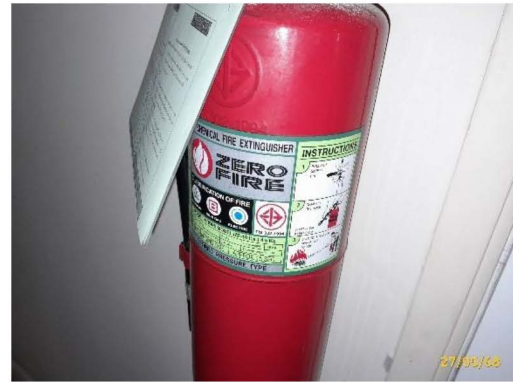
ภาพที่ 2.2-9 (ต่อ) ระบบป้องกันอัคคีภัย

ป้ายแนะนำการใช้อุปกรณ์ในระบบป้องกันและระงับอัคคีภัย

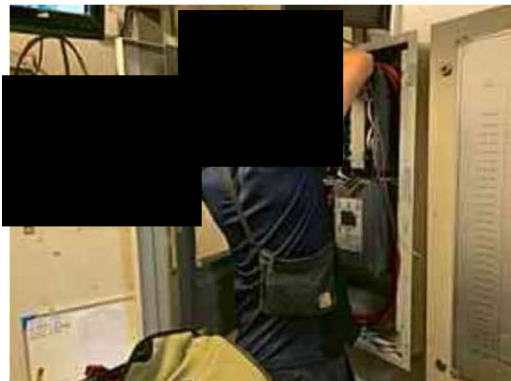
การตรวจสอบระบบป้องกันและระงับอัคคีภัย

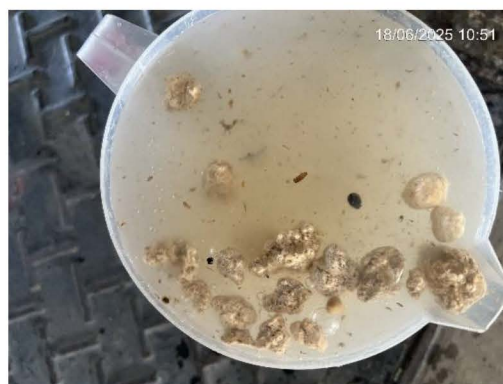
ภาพที่ 3.5.3-1 จุดเก็บตัวอย่างน้ำเสีย

น้ำเสียก่อนการบำบัด

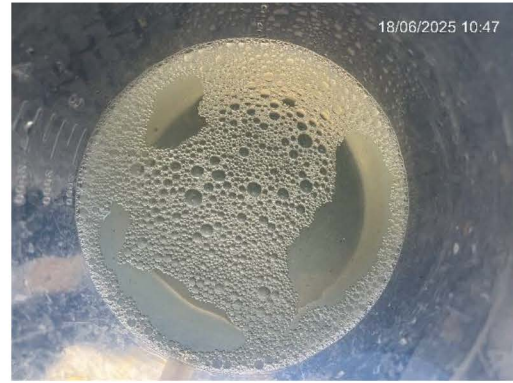
น้ำเสียหลังการบำบัด

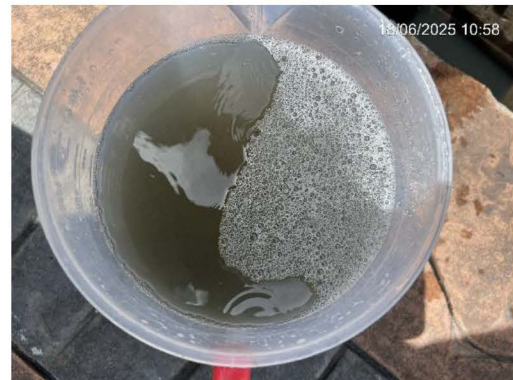
ภาพที่ 3.5.3-1 (ต่อ) จุดเก็บตัวอย่างน้ำเสีย

บ่อพักก่อนปล่อยออกสู่สาธารณะ
