บทที่ 2

ผลการดำเนินการตามมาตรการป้องกัน และลดผลกระทบสิ่งแวดล้อม

2.1 การปฏิบัติตามเงื่อนไขสิ่งแวดล้อม

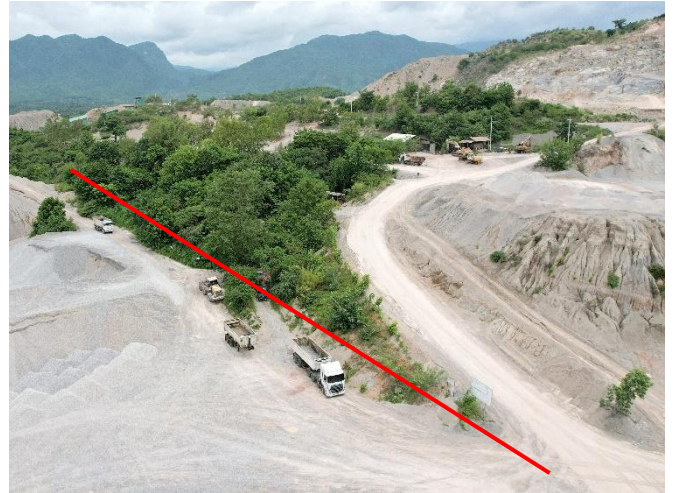
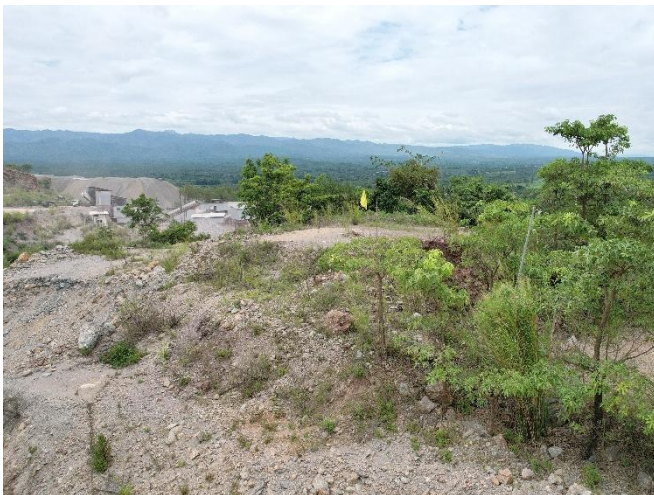
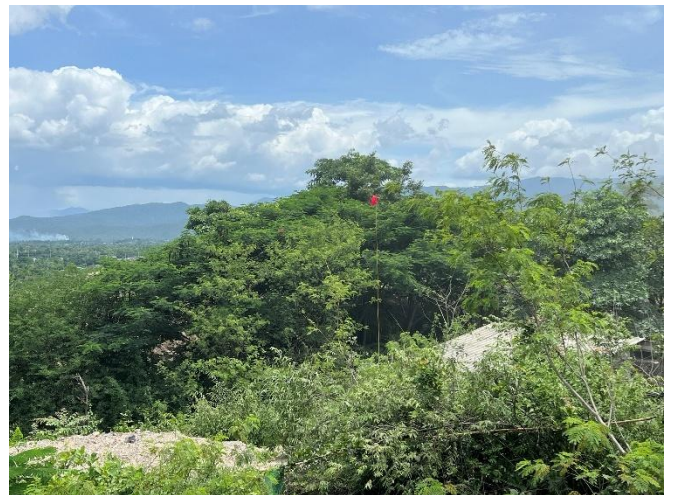
รูปที่ 2-1 ก. แนวเวนพื้นที่ไม่ทำเหมืองจากแนวเขตประทานบัตรฯ โดยรอบ เป็นระยะ 10 เมตร ด้านทิศใต้

รูปที่ 2-1 ก. (ต่อ) แนวเวนพื้นที่ไม่ทำเหมืองจากแนวเขตประทานบัตรฯ โดยรอบ เป็นระยะ 10 เมตร ด้านทิศใต้

รูปที่ 2-1 ก. (ต่อ) แนวแสดงขอบเขตพื้นที่ต่าง ๆ

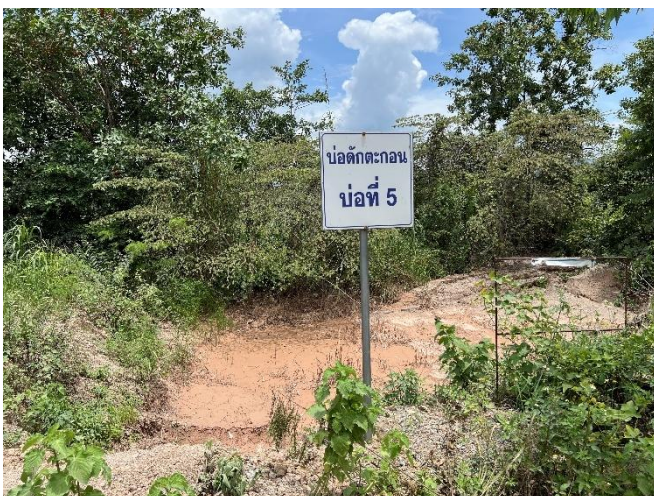
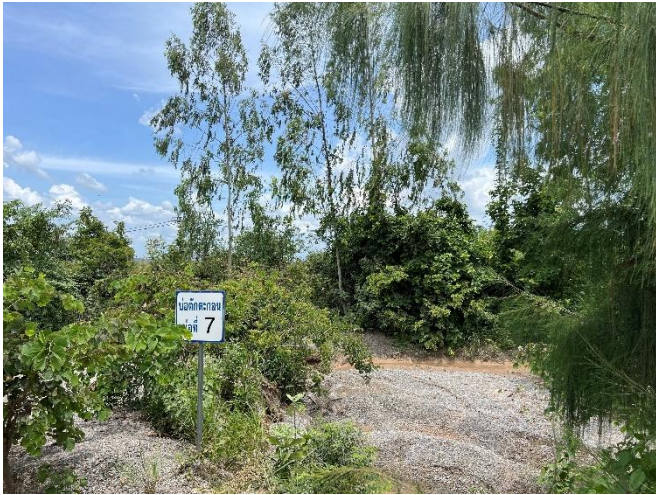
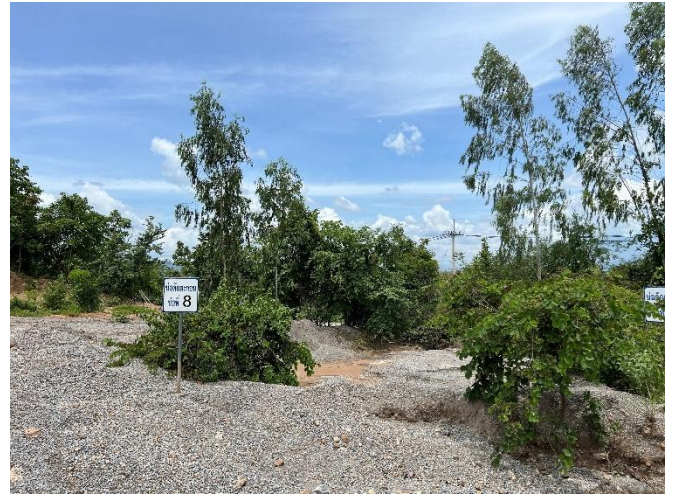
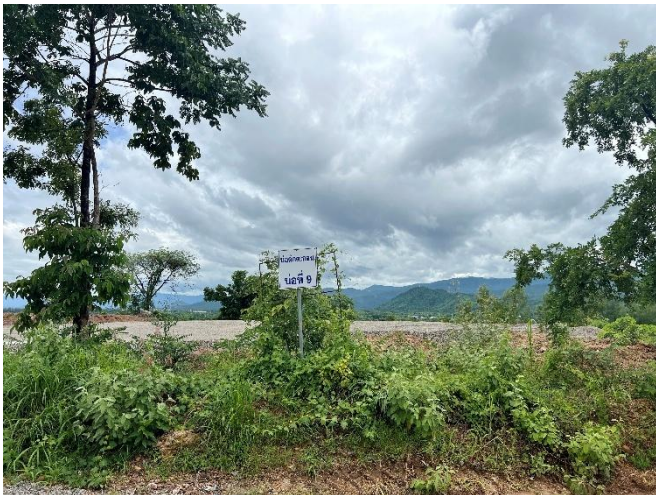
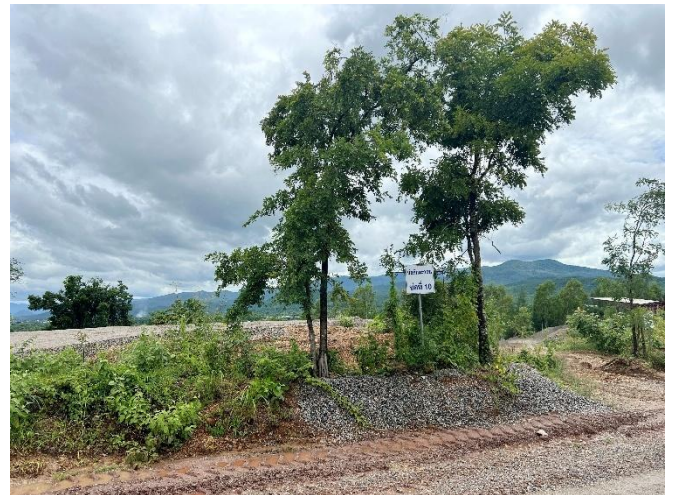
รูปที่ 2-1 ข. บ่อตกตะกอน “บ5”

รูปที่ 2-1 ข. (ต่อ) บ่อตัดตะกอน “บ7”

รูปที่ 2-1 ข. (ต่อ) บ่อตัดตะกอน “บ8”

รูปที่ 2-1 ข. (ต่อ) บ่อตัดตะกอน “บ9”

รูปที่ 2-1 ข. (ต่อ) บ่อตัดตะกอน “บ10”

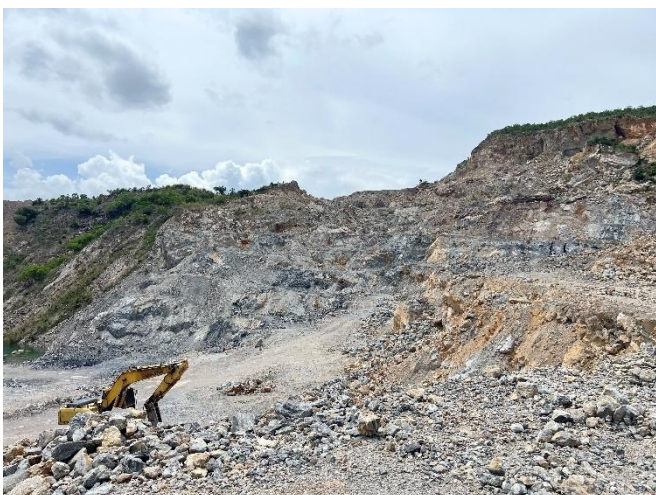
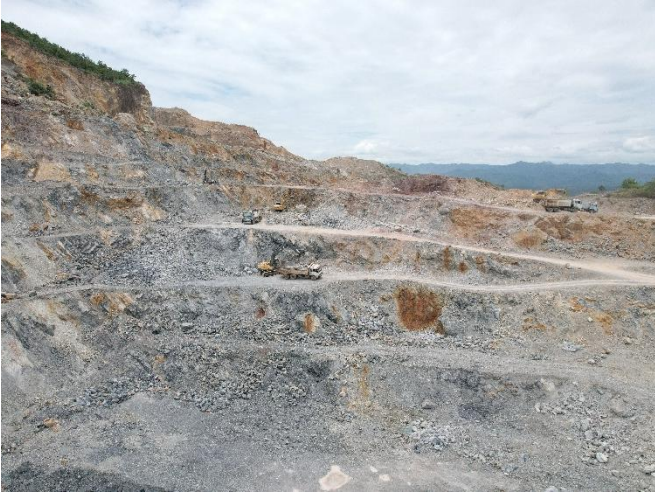
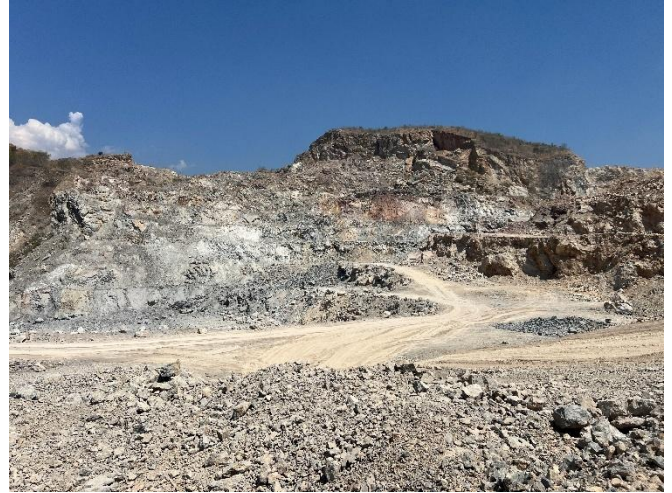
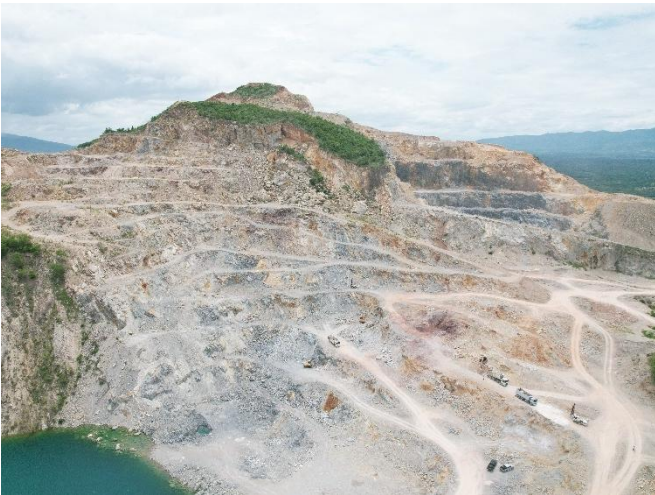
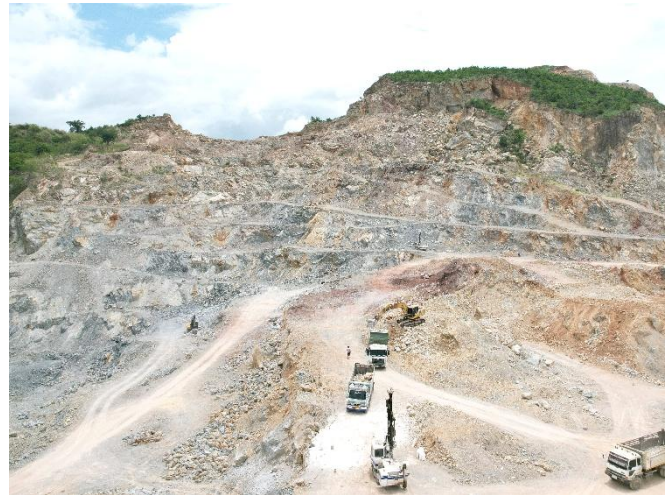
รูปที่ 2-2 หน้าเหมืองที่มีการปรับแต่งให้เป็นไปตามที่แผนผังโครงการกำหนด

รูปที่ 2-2 (ต่อ) หน้าเหมืองที่มีการปรับแต่งให้เป็นไปตามที่แผนผังโครงการกำหนด

รูปที่ 2-2 (ต่อ) หน้าเหมืองที่มีการปรับแต่งให้เป็นไปตามที่
แผนผังโครงการกำหนด

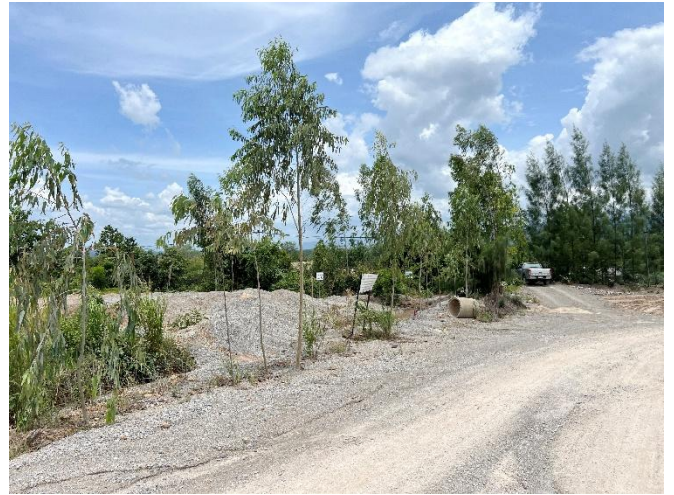
รูปที่ 2-6 คั่นทำนบดิน ร่องระบายน้ำบริเวณจุดเก็บกองเปลือกดินและเศษหิน

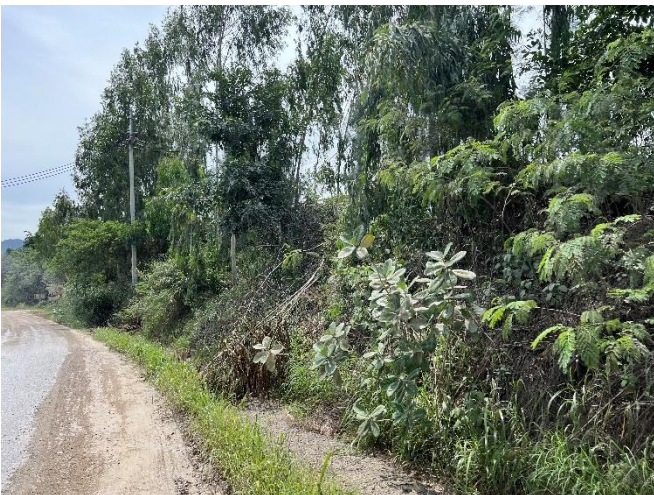
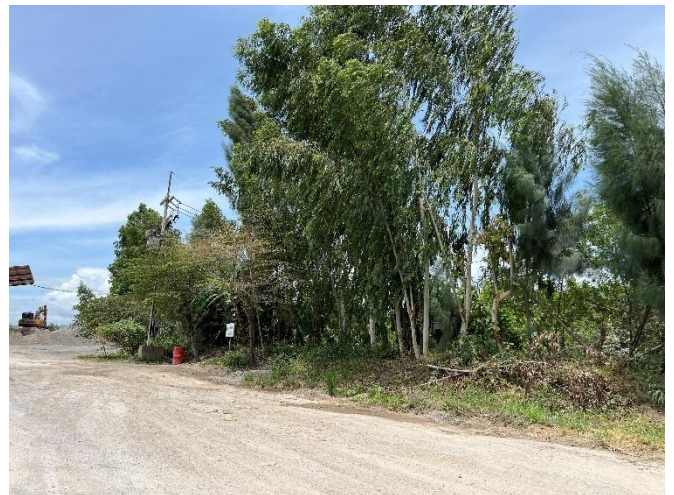
รูปที่ 2-7 คั่นทำนบดิน ระบายน้ำตามแนวเขตในพื้นที่เวนทำการทำเหมือง ในระยะ 10 เมตร

รูปที่ 2-7 (ต่อ) คั่นทำนบดิน ระบายน้ำตามแนวเขตในพื้นที่เวนทำการทำเหมือง ในระยะ 10 เมตร

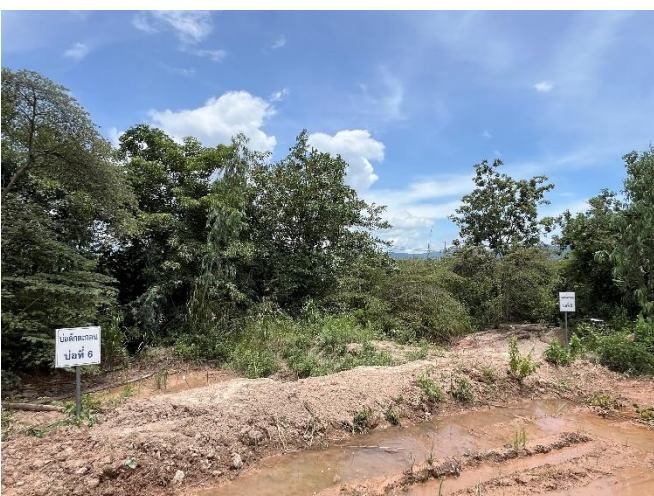
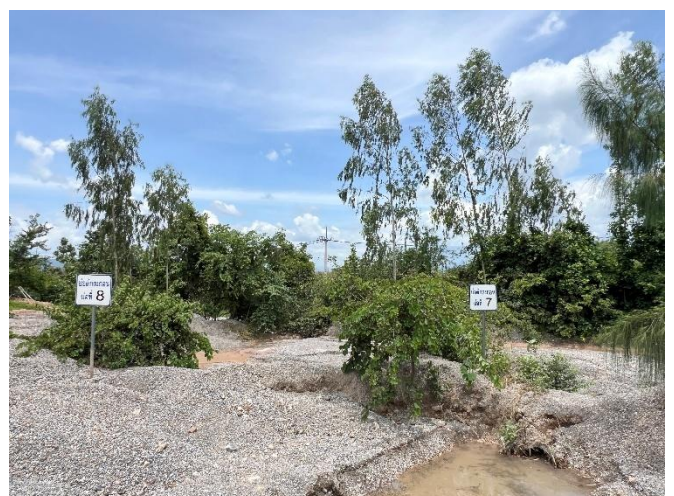
รูปที่ 2-8 บ่อดักตะกอนเพื่อรองรับรับชะล้างตามแนวเขตในพื้นที่เวนทำการทำเหมือง ระยะ 10 เมตร

รูปที่ 2-8 (ต่อ) บ่อดักตะกอนเพื่อรองรับรับชะล้างตามแนวเขตในพื้นที่เวนทำการทำเหมือง ระยะ 10 เมตร

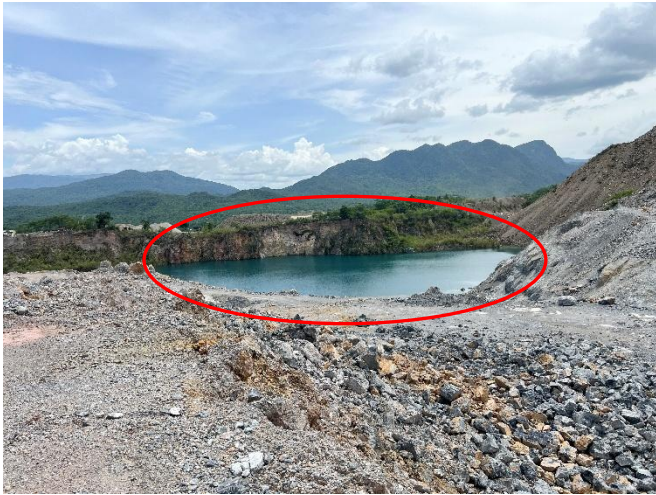
รูปที่ 2-9 จุดที่เป็นพื้นที่ต่ำที่ใช้เป็นพื้นที่รองรับปริมาณน้ำไหลบ่าจากพื้นที่หน้าเหมือง

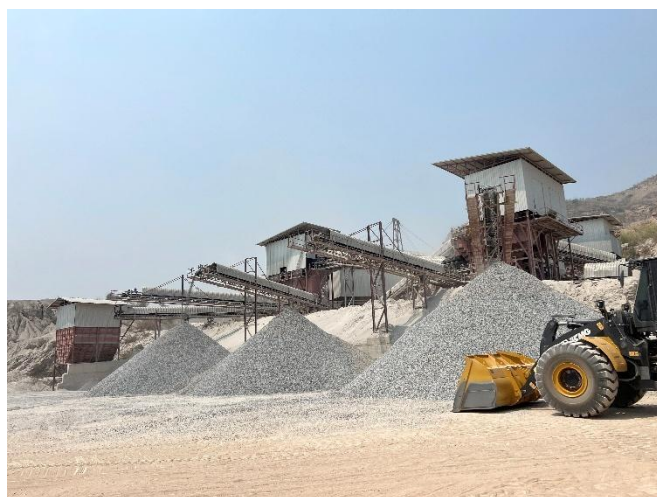
รูปที่ 2-16 โรงโม่หินของโครงการมีการจัดทำเป็นระบบปิด

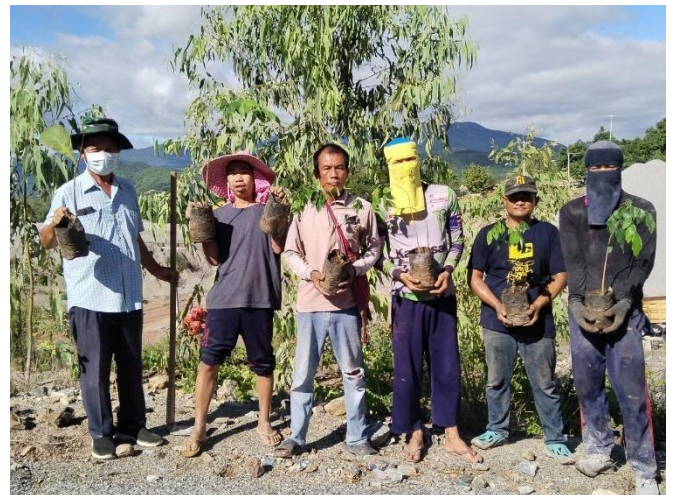
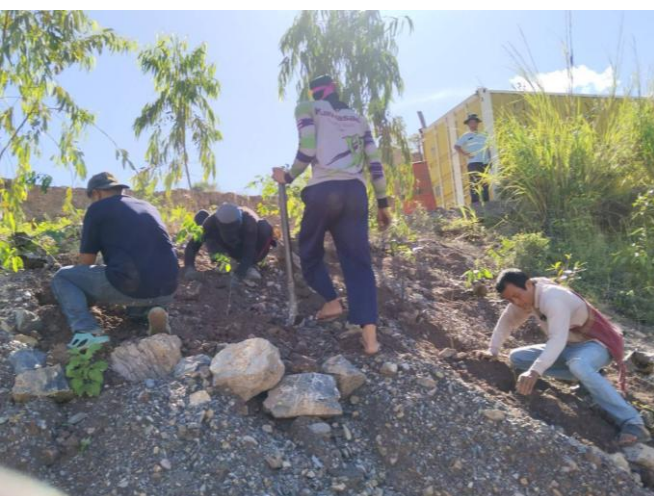
รูปที่ 2-20 กิจกรรมการปลูกไม้ยืนต้นในพื้นที่ต่าง ๆ ของ
โครงการ เช่นพื้นที่ราบ หรือ บนคันทำนบดิน เป็นต้น

รูปที่ 2-20 (ต่อ) กิจกรรมการปลูกไม้ยืนต้นในพื้นที่ต่าง ๆ
ของโครงการ เช่นพื้นที่ราบ หรือ บนคันทำนบดิน เป็นต้น

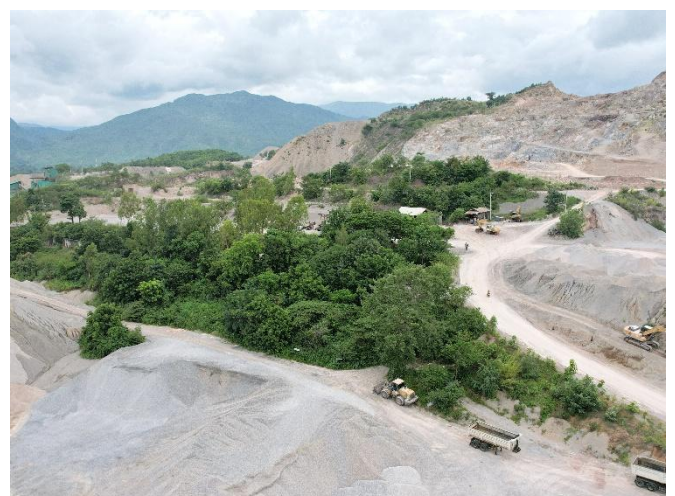
รูปที่ 2-21 ก. แนวต้นไม้ตามหลักเขตที่ 5-6-7 บริเวณทิศใต้
ของพื้นที่โครงการเดิม

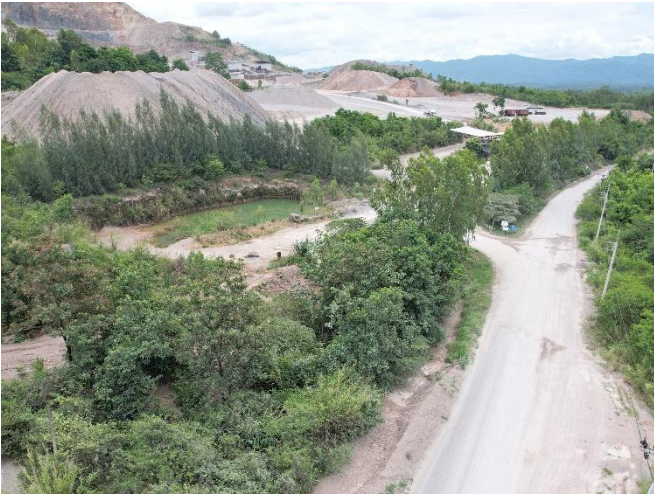
รูปที่ 2-21 ข. แนวต้นไม้ตามหลักเขตที่ 3-2-1 บริเวณทิศใต้ของพื้นที่โครงการใหม่

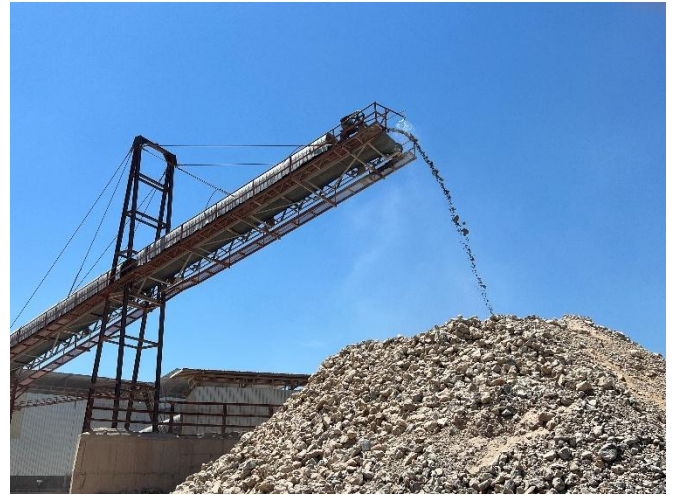
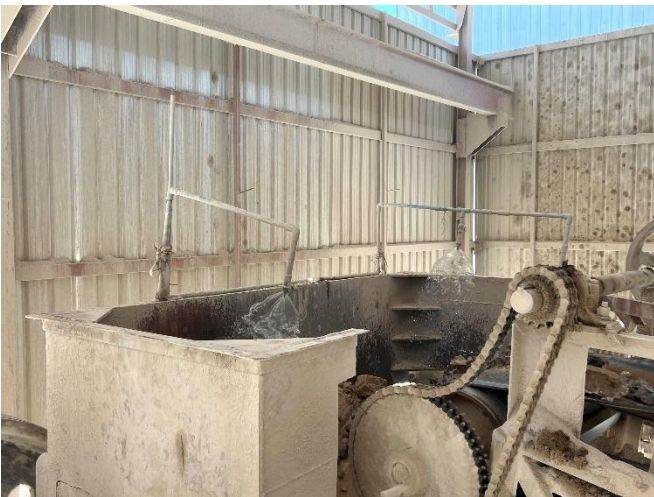
รูปที่ 2-22 ก. โรงโม่หินที่เป็นระบบปิด และมีการติดตั้งระบบสเปรย์น้ำ

รูปที่ 2-22 ก. (ต่อ) โรงโม่หินที่เป็นระบบปิด และมีการติดตั้งระบบสเปรย์น้ำ

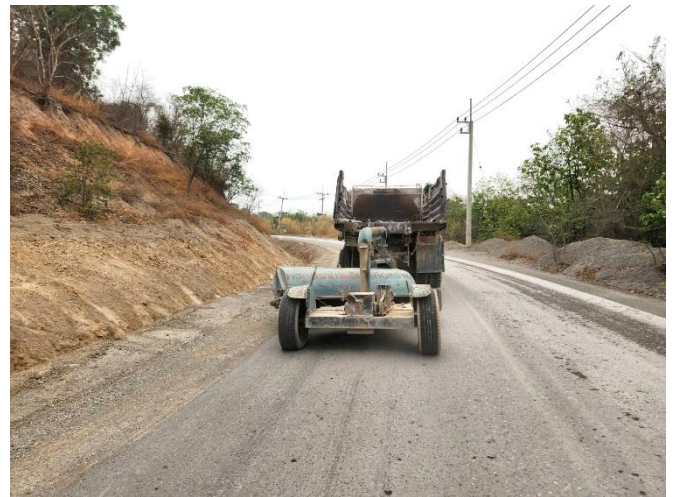
รูปที่ 2-22 ข. การทำความสะอาดถนนทางเข้าโครงการการร่วมแผนผังโครงการทำเหมืองดอยไก่เหี้ย

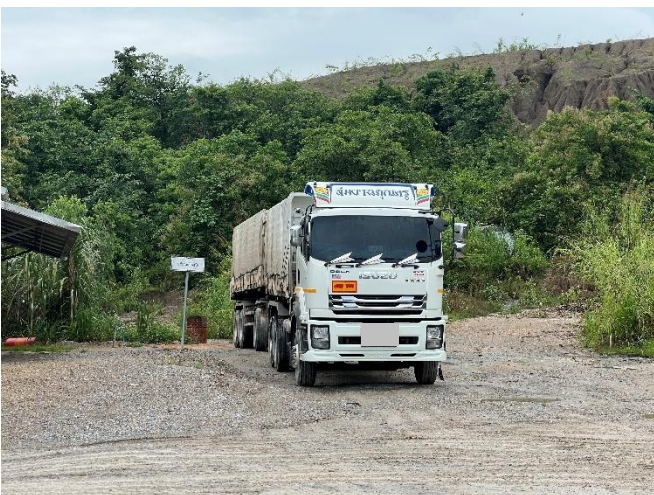
รูปที่ 2-22 ค. ลานล้างล้อรถ

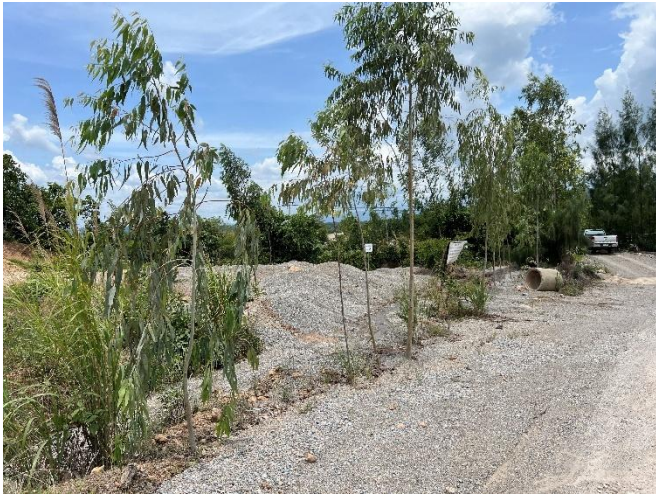
รูปที่ 2-23 ข. คูระบายน้ำ

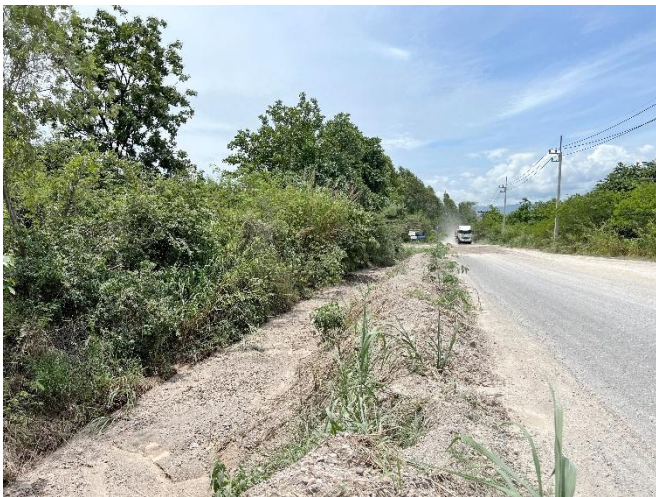
รูปที่ 2-24 คูระบายน้ำริมเส้นทางขนส่งแร่ภายนอก
โครงการ

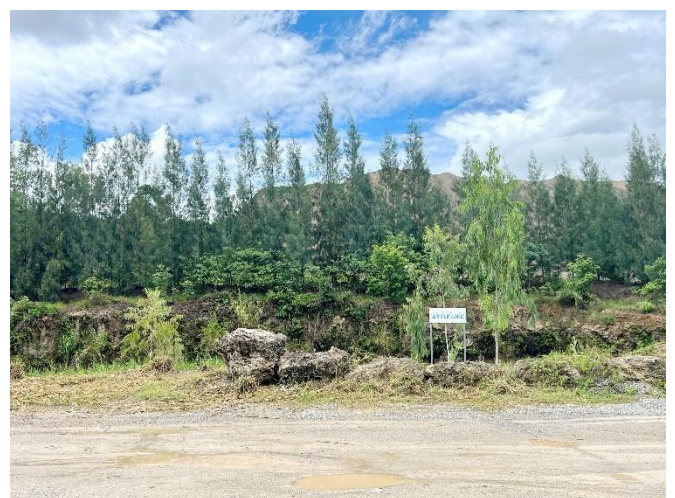
รูปที่ 2-25 (ต่อ) คันทำนบดิน คูระบายน้ำ และบ่อกักเก็บ
น้ำฝนของโครงการ

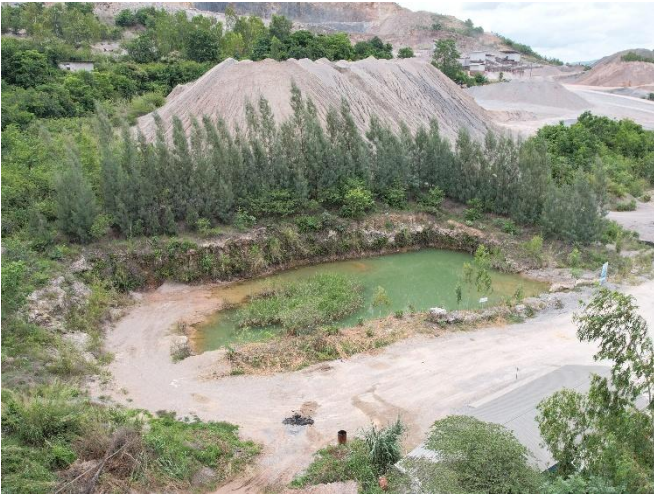
รูปที่ 2-26 ค้นทำนบดินที่มีการปลูกพืชคลุมดิน และไม้ยืนต้น

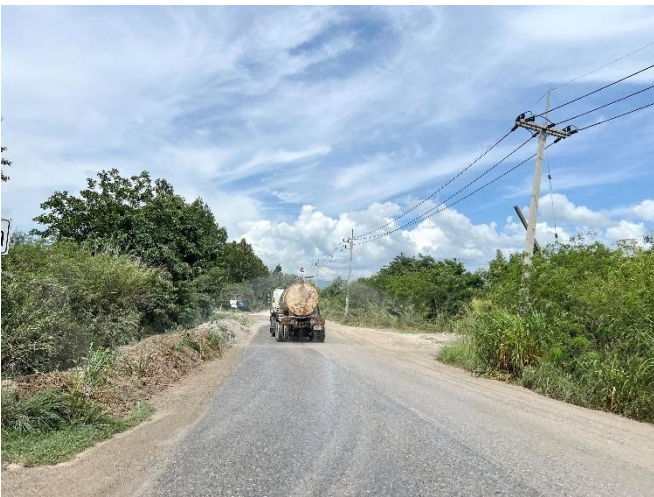
รูปที่ 2-27 การดูแลทำความสะอาดถนน

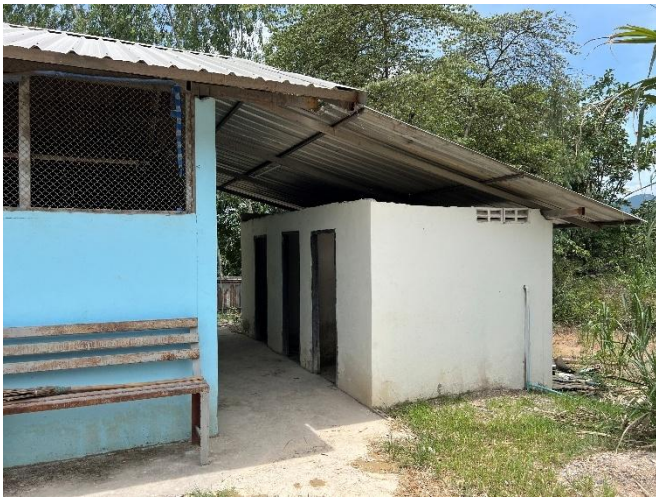
รูปที่ 2-33 ห้องส้วมที่ถูกสุขลักษณะ

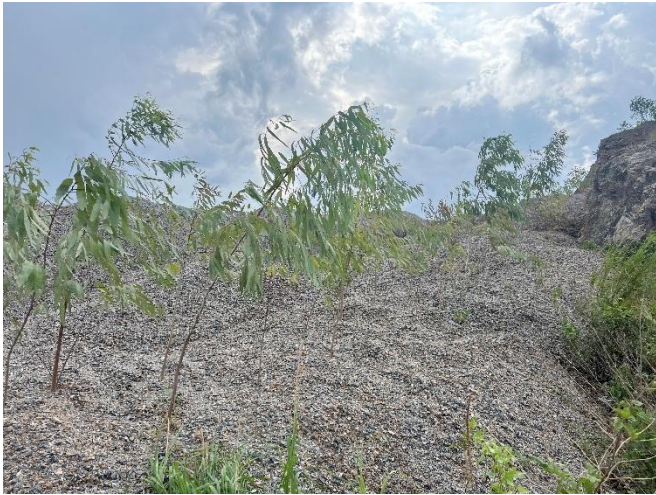
รูปที่ 2-35 การปลูกพืชคลุมกองเปลือกดินบางส่วน

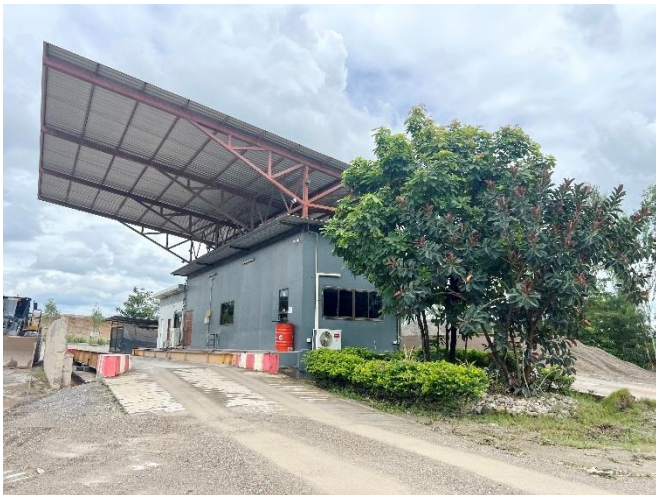
รูปที่ 2-37 เครื่องซังที่ได้มาตรฐานของโครงการ
