## บทที่ 2

### ผลการปฏิบัติตามมาตรการป้องกันและแก้ไขผลกระทบสิ่งแวดล้อม

บริษัท บิ๊ก ทรี แอสเสท จำกัด เป็นผู้พัฒนา โครงการ TREE CONDO EKAMAI ปัจจุบันโครงการฯ ได้ดำเนินการก่อสร้างเสร็จแล้วและได้มีการจัดตั้งนิติบุคคลเข้ามาบริหารจัดการแล้ว โดยตัวโครงการเป็นอาคารชุดพักอาศัย ขนาดความสูง 8 ชั้น และชั้นใต้ดิน 1 ชั้น โดยอาคารมีความสูงจากระดับพื้นดินถึงชั้นดาดฟ้า 22.95 เมตร (ความสูงวัดจากระดับพื้นที่โครงการถึงระดับพื้นชั้นดาดฟ้า) จำนวน 1 อาคาร มีจำนวนห้องชุดพักอาศัยทั้งสิ้น 115 ห้อง ตั้งอยู่ที่ถนนซอยสมานฉันท์ แขวงพระโขนง เขตคลองเตย กรุงเทพมหานคร ขนาดพื้นที่โครงการ 0-3-84 ไร่ หรือ 1,536 ตารางเมตร โดยโครงการได้จัดทำรายงานการวิเคราะห์ผลกระทบสิ่งแวดล้อม และผ่านการเห็นชอบรายงาน ฯ เมื่อวันที่ 29 เมษายน 2556 ตามหนังสือจากสำนักงานนโยบายและแผนทรัพยากรธรรมชาติและสิ่งแวดล้อมที่ เลขที่ ทส. 1009.5 / 4890 โดยหนังสือเห็นชอบได้กำหนดมาตรการป้องกันและแก้ไขผลกระทบสิ่งแวดล้อมและมาตรการติดตามตรวจสอบผลกระทบสิ่งแวดล้อม เพื่อให้เป็นแนวทางให้โครงการปฏิบัติ รวมไปถึงเสนอรายงานผลการปฏิบัติตามมาตรการฯ ต่อหน่วยงานอนุญาต และหน่วยงานที่เกี่ยวข้อง รวมทั้งสำนักงานนโยบายและแผนทรัพยากรธรรมชาติและสิ่งแวดล้อม (สผ.) ทุก 6 เดือน

บัดนี้ นิติบุคคลอาคารชุด ทรี คอนโด เอกมัย ได้ดำเนินการติดตามตรวจสอบการปฏิบัติตามมาตรการป้องกันและแก้ไ

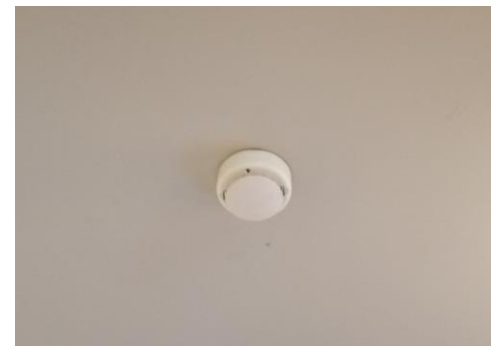
เครื่องตรวจจับควัน

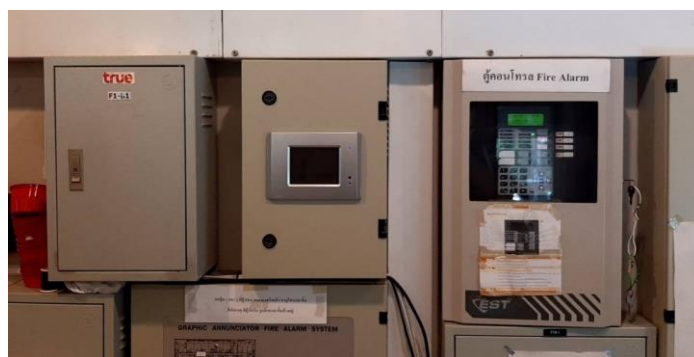
แผงควบคุม

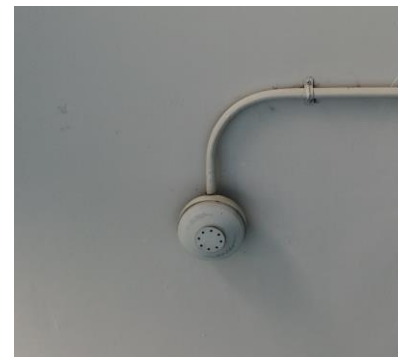
เครื่องตรวจจับความร้อน

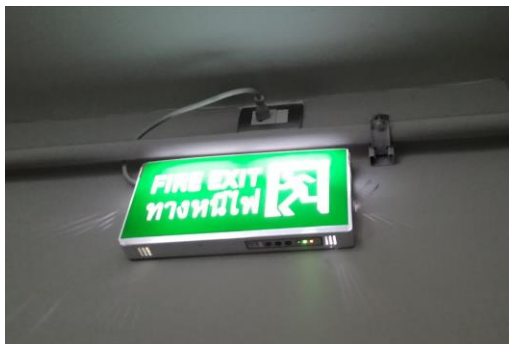
ป้ายบอกทางหนีไฟ

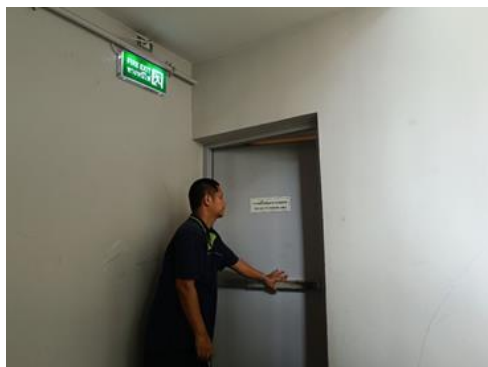
ประตูทางหนีไฟ

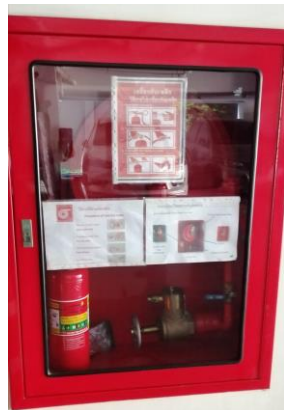
ป้ายแนะนำวิธีการใช้เครื่องมือป้องกันอัคคีภัยฉุกเฉิน

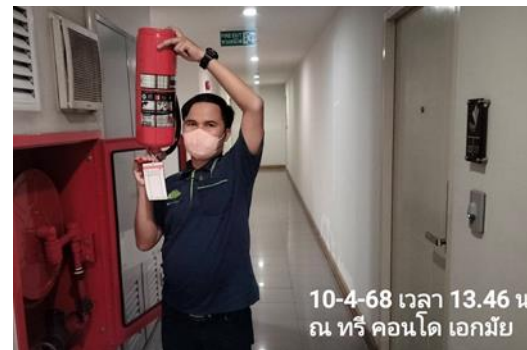
ตรวจสอบอุปกรณ์ดับเพลิง

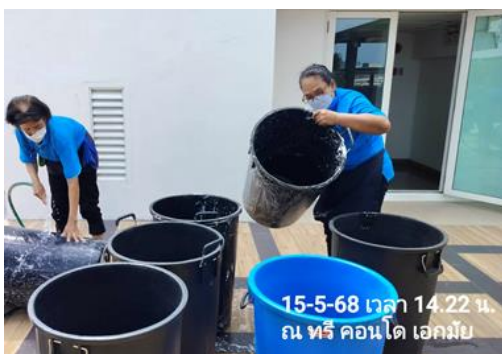
ล้างถังขยะประจำชั้น

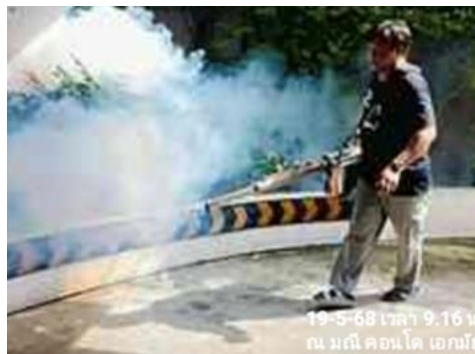
กำจัดแมลงและพาหะนำโรค

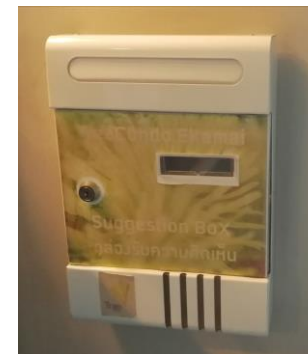
กล่องรับฟังความคิดเห็น

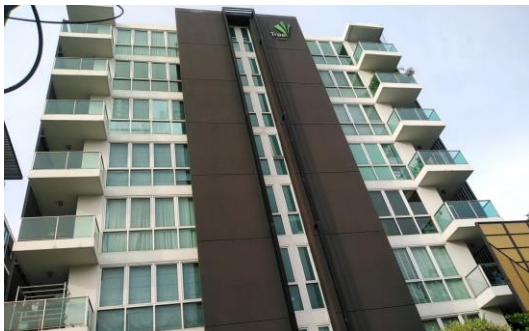
ตัวโครงการ

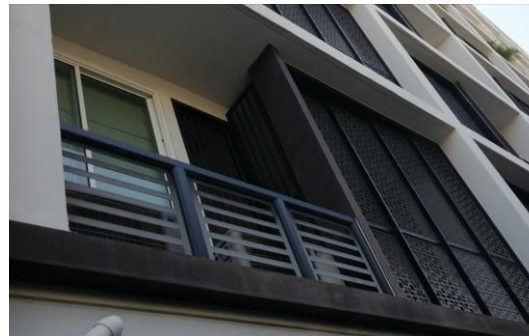
ระเบียงและระแนงไม้ดัดบังแสงแดด
