**รายงานผลการปฏิบัติตามเงื่อนไขของมาตรการป้องกัน
และแก้ไขผลกระทบสิ่งแวดล้อมและมาตรการติดตามตรวจสอบ
คุณภาพสิ่งแวดล้อม**

**โครงการ
โรงแรมพาราไดซ์ รีสอร์ท ภูเก็ต**

ช่วงเดือนมกราคม – มิถุนายน 2568

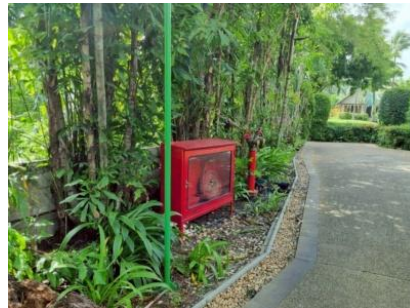
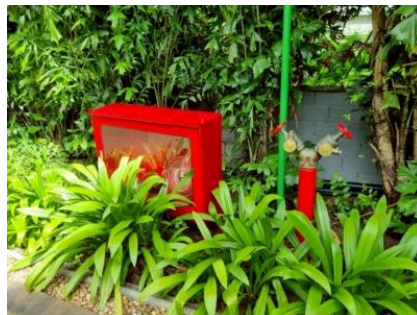
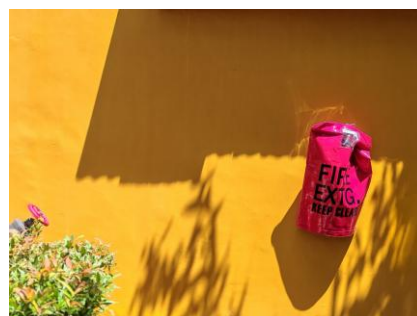
ระบบดับเพลิงนอกอาคาร

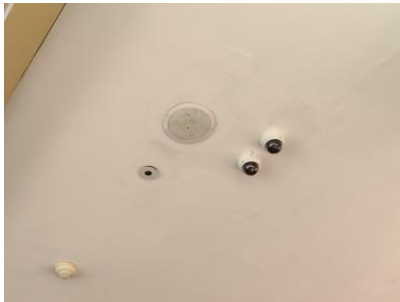
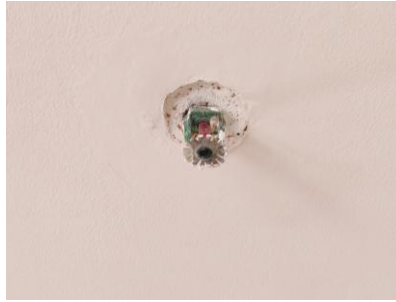
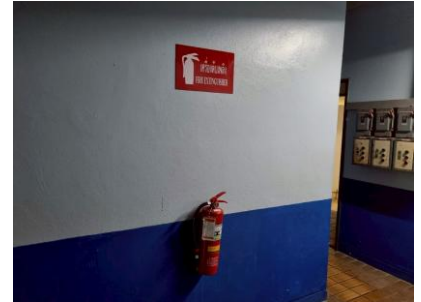
ระบบดับเพลิงส่วนสำนักงาน

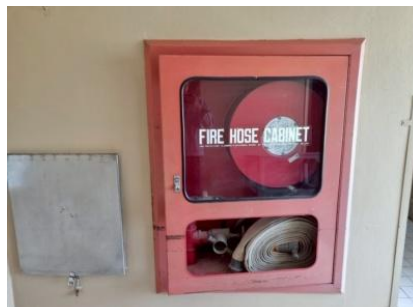
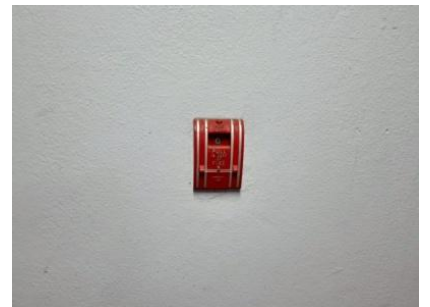
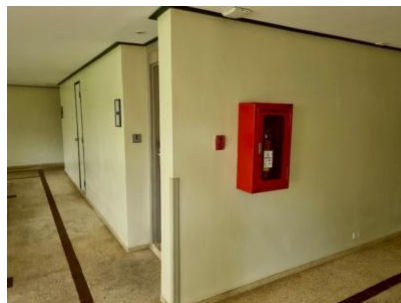
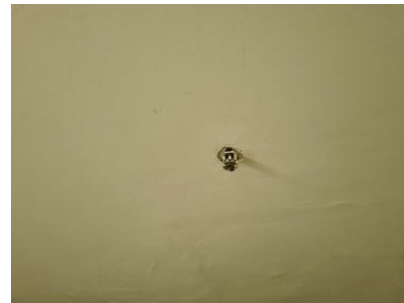
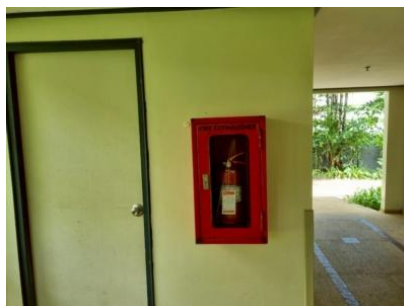
ถังดับเพลิงและระบบดับเพลิงในส่วนอาคารพัก

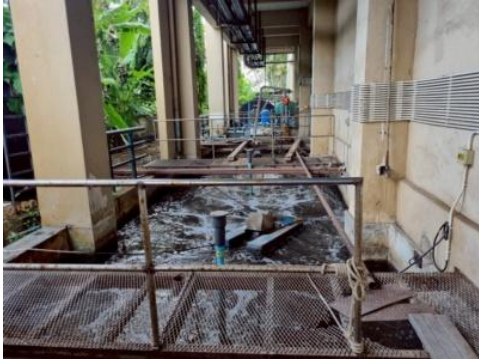
ระบบบำบัดน้ำเสีย

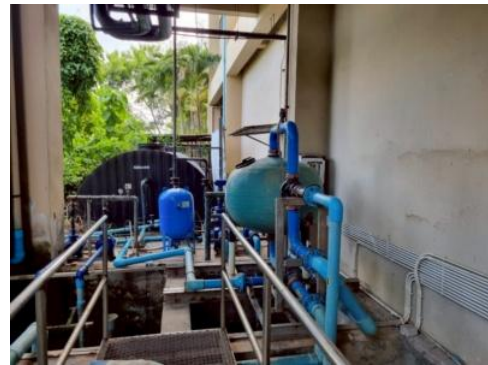
การเก็บตัวอย่างน้ำทิ้งเข้าระบบ

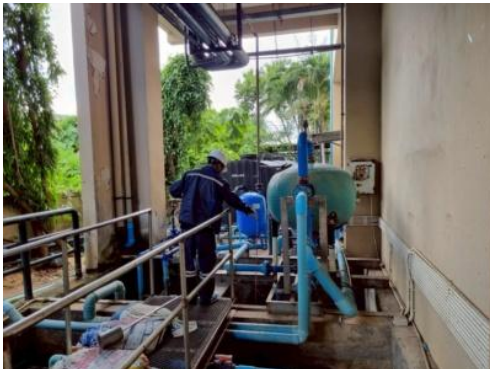
การเก็บตัวอย่างน้ำทิ้งหลังบำบัด

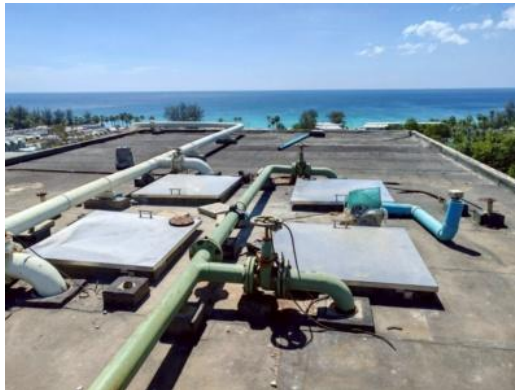
หอถังสูงและการเก็บตัวอย่างน้ำ

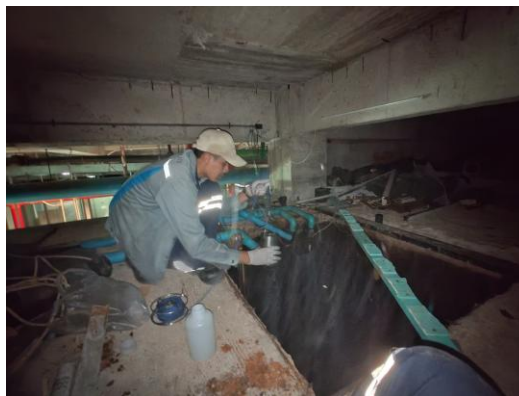
ถังสำรองน้ำใต้ดินและการเก็บตัวอย่างน้ำ

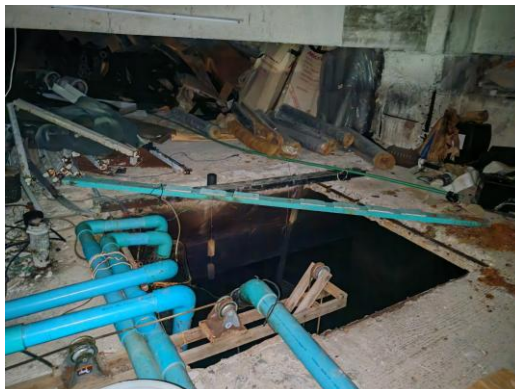
ถังพักน้ำใช้และการเก็บตัวอย่างน้ำ
