ภาคผนวก ข
สำเนาเอกสารประกอบผลการปฏิบัติ
ตามมาตรการป้องกันและแก้ไขผลกระทบสิ่งแวดล้อม

ภาคผนวก ข-1
ภาพถ่ายประกอบผลการปฏิบัติ
ตามมาตรการป้องกันและแก้ไขผลกระทบสิ่งแวดล้อม

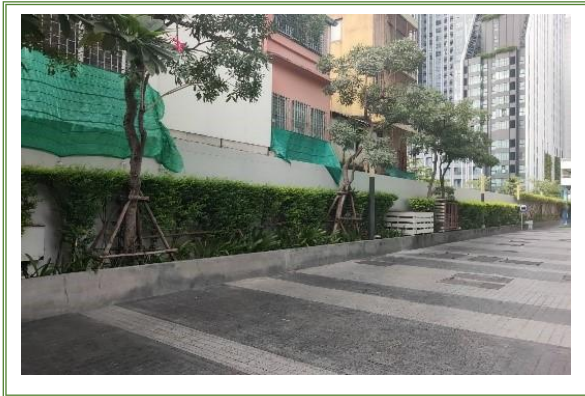
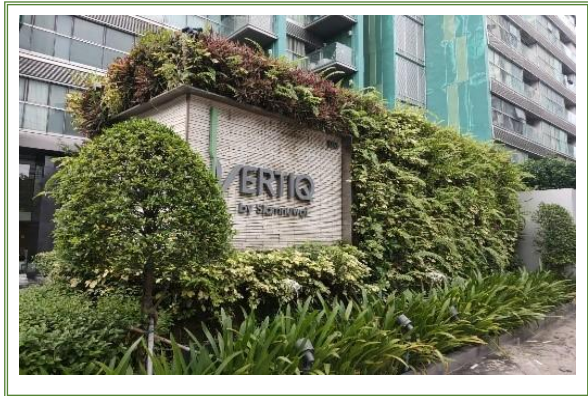
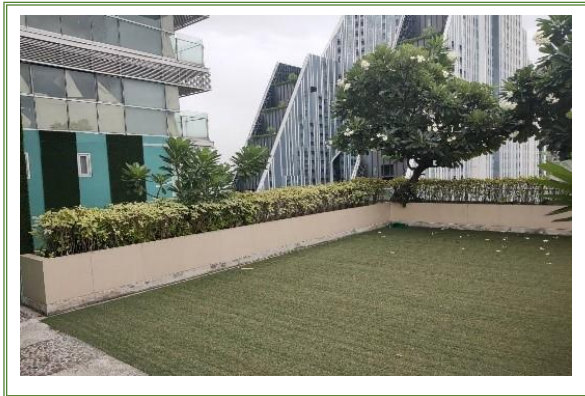
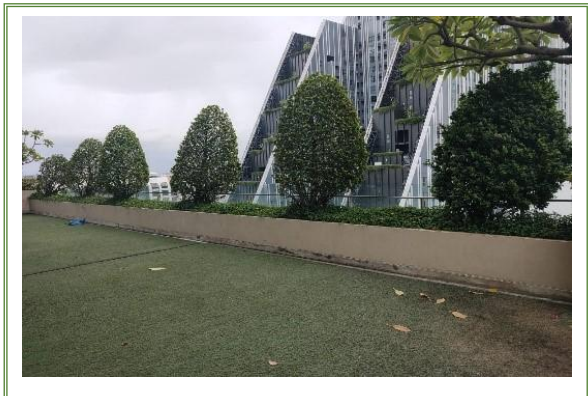
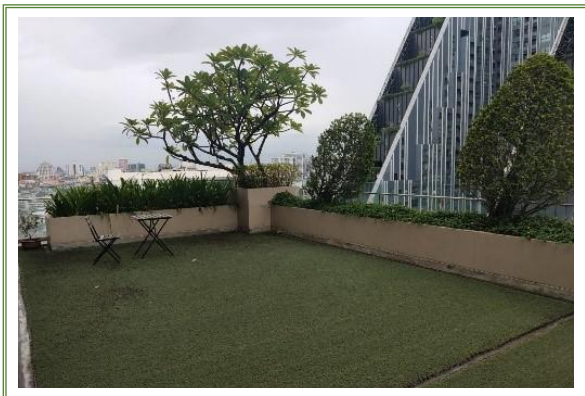
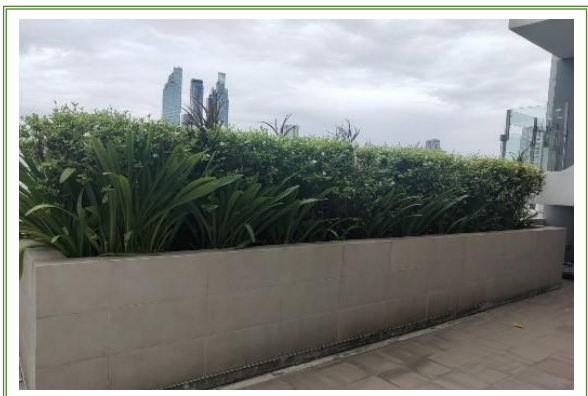
รูปภาพที่ 1 พื้นที่สีเขียวบริเวณโดยรอบในโครงการ
ต้นไม้ใหญ่ ไม้พุ่ม และหญ้าในสวนบริเวณตลอดแนวรั้วรอบตึก A-B

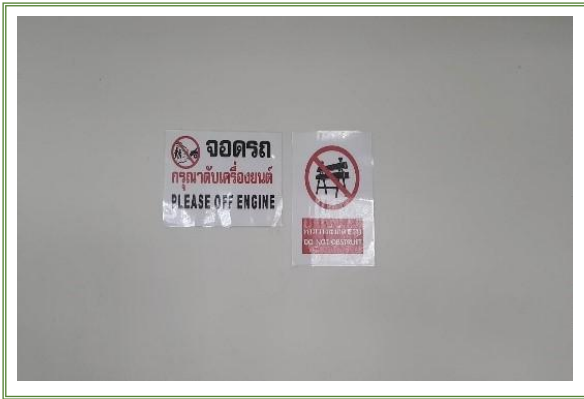
รูปภาพที่ 1.1 ป้ายกรุณาดับเครื่องยนต์ห้ามสตาร์ทรถยนต์ทิ้งไว้

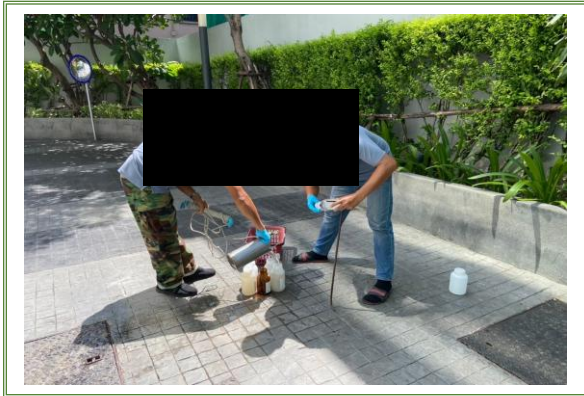
รูปภาพที่ 1.2 จัดเก็บคุณภาพน้ำเสียหลังผ่านการบำบัด

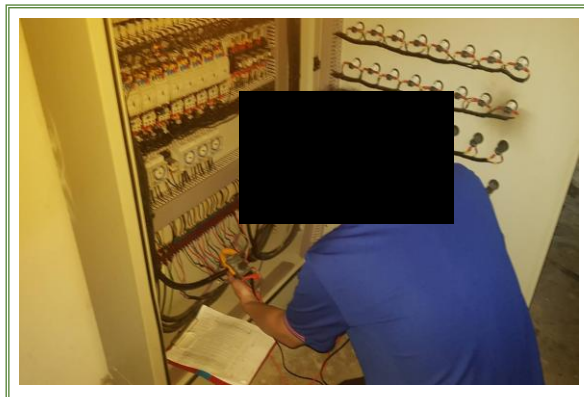
รูปภาพที่ 1.3 ตรวจสอบคุณภาพระบบบำบัดภายในอาคาร

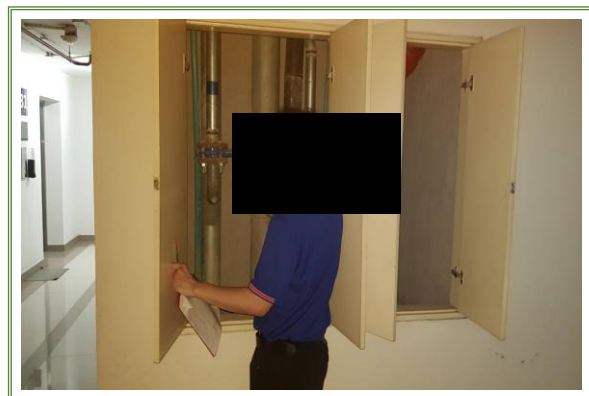
รูปภาพที่ 1.5 ตรวจสอบระบบจ่ายน้ำและท่อประปาของรอยรอยแตกรั่ว

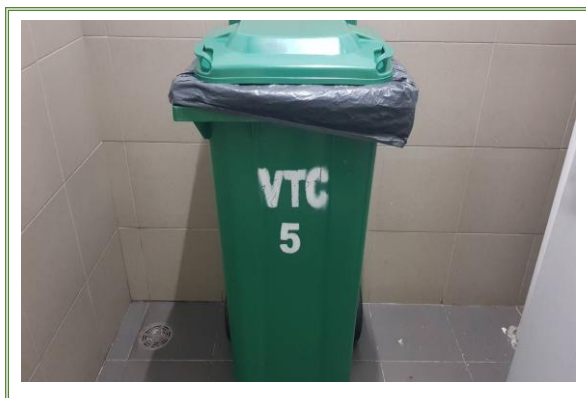
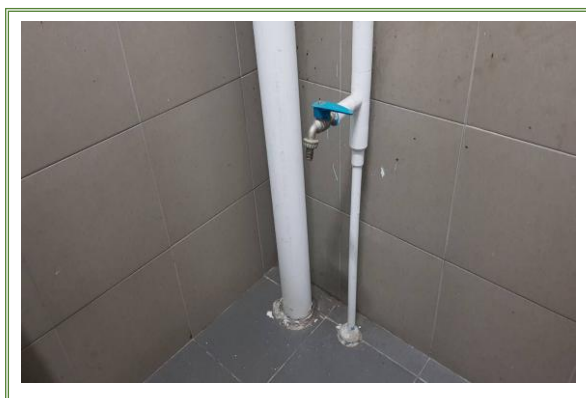
รูปภาพที่ 1.7 ห้องพักมูลฝอยรวมห้องพักมูลฝอยประจำชั้น

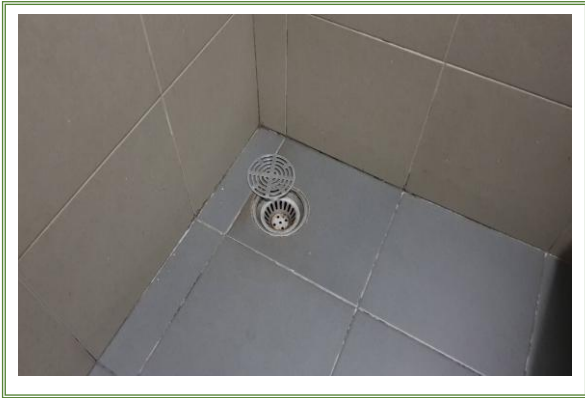
รูปภาพที่ 1.7 ห้องพักมูลฝอยรวมห้องพักมูลฝอยประจำชั้น (ต่อ)

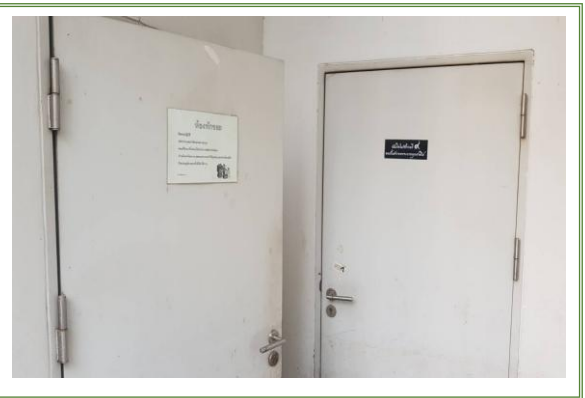
รูปภาพที่ 1.8 ห้องพักมูลฝอยรวม

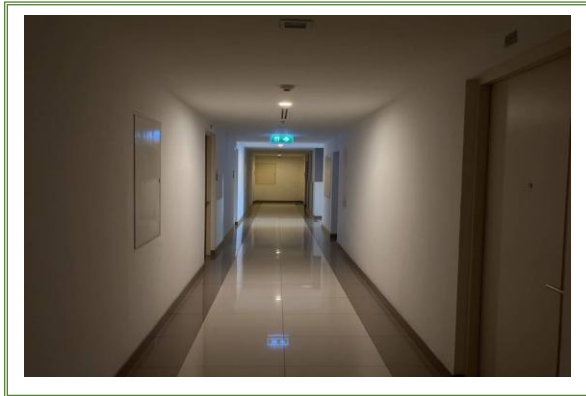
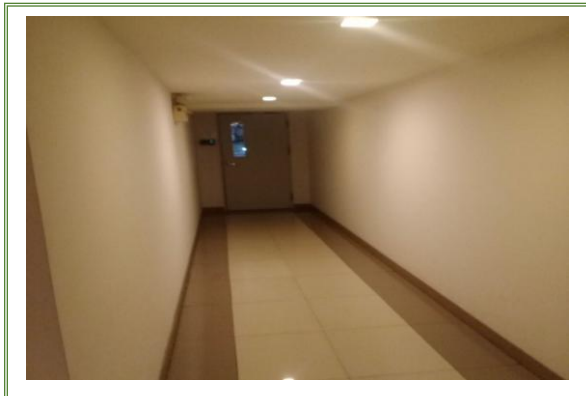
รูปภาพที่ 1.9 ตรวจสอบไฟส่องสว่างตามแนวทางเดินส่วนกลาง

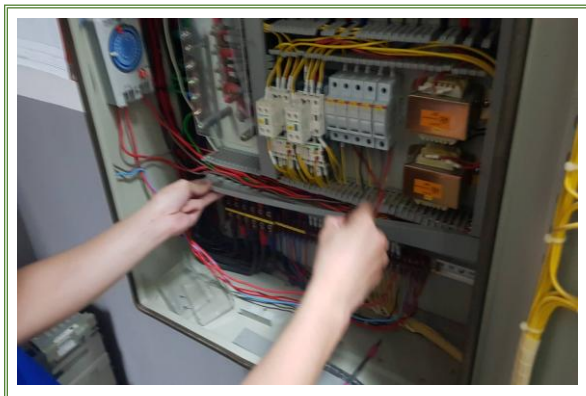
รูปภาพที่ 1.10 ตรวจสอบสภาพสายไฟให้อยู่ในสภาพดีอยู่เสมอ

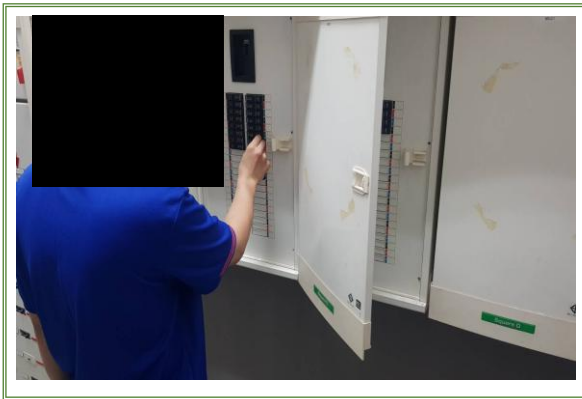
รูปภาพที่ 1.11 ตรวจสอบเซอร์กิตเบรกเกอร์

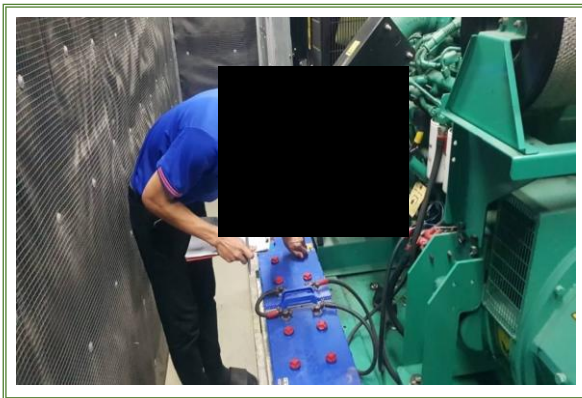
รูปภาพที่ 1.12 ตรวจสอบสภาพเครื่องกำเนิดไฟฟ้าสำรอง

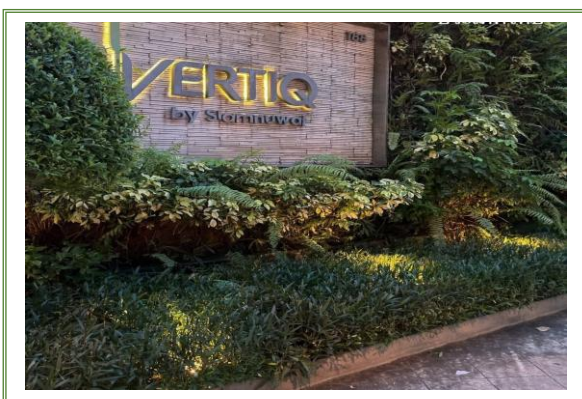
รูปภาพที่ 1.13 ตรวจสอบไฟส่องสว่างด้านหน้าโครงการ

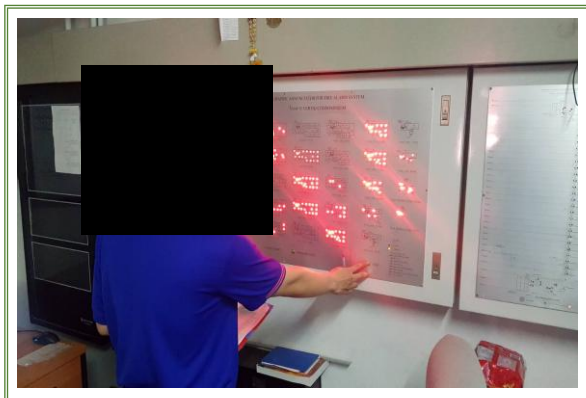
รูปภาพที่ 1.15 ตรวจสอบระบบอัคคีภัยของแต่ละชั้น

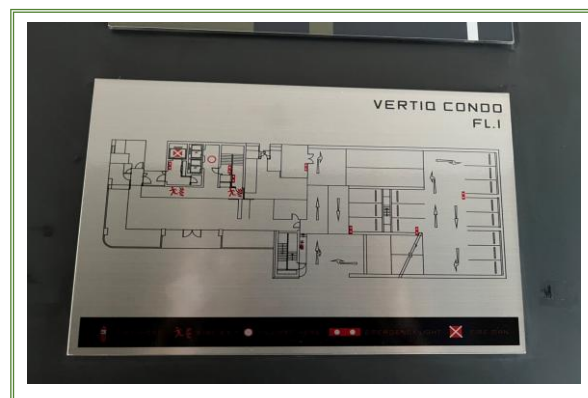
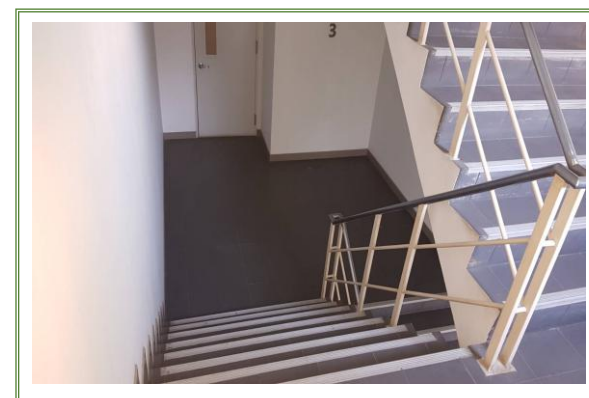
รูปภาพที่ 1.17 ผังหนีไฟและทางหนีไฟ

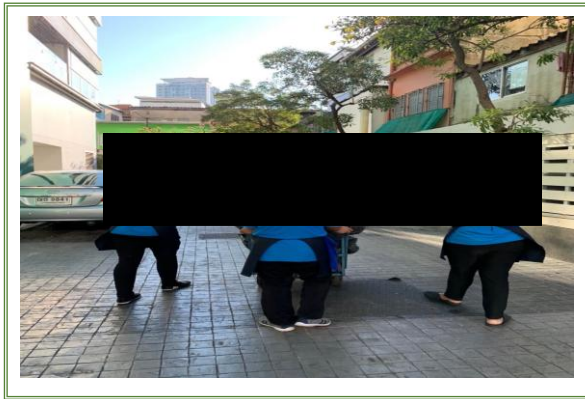
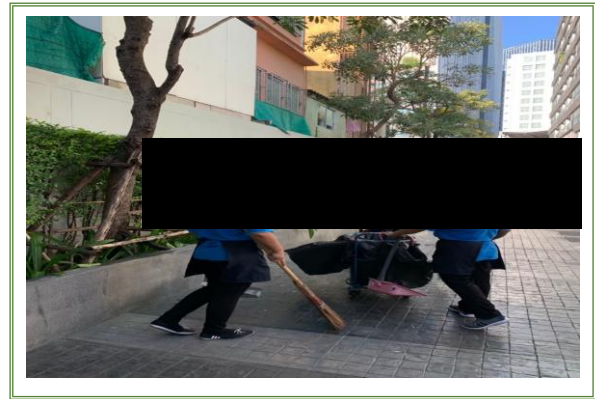
รูปภาพที่ 1.18 รูปแม่บ้านดูแลความสะอาดถนน

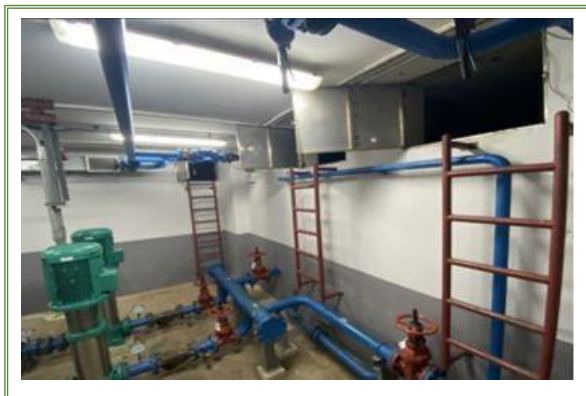
รูปภาพที่ 1.20 รูปบ่อเก็บน้ำใช้ภายในอาคาร

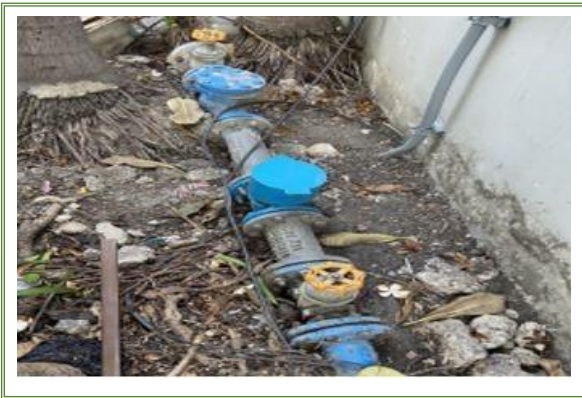
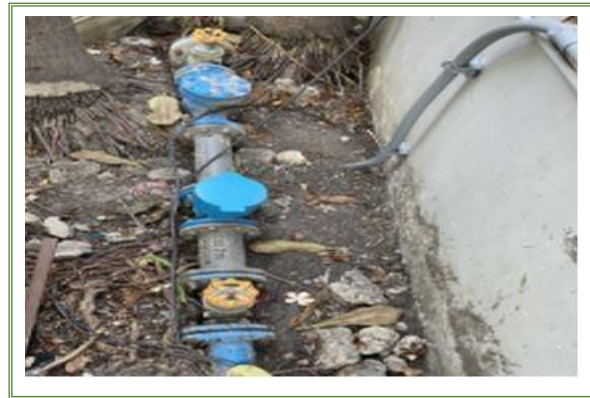
รูปภาพที่ 1.21 รูปเปิด-ปิดวาล์วน้ำหน้าโครงการ

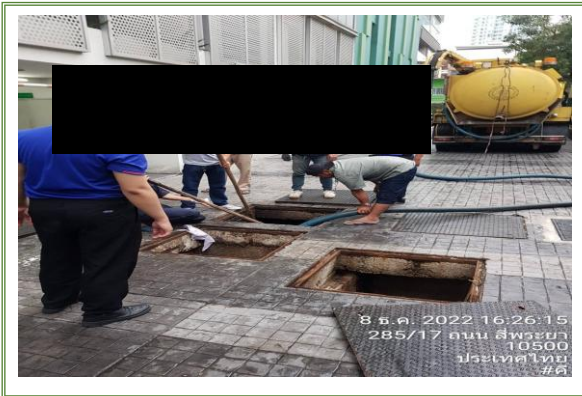
รูปภาพที่ 1.22 รูปล้างบ่อบำบัดน้ำเสีย

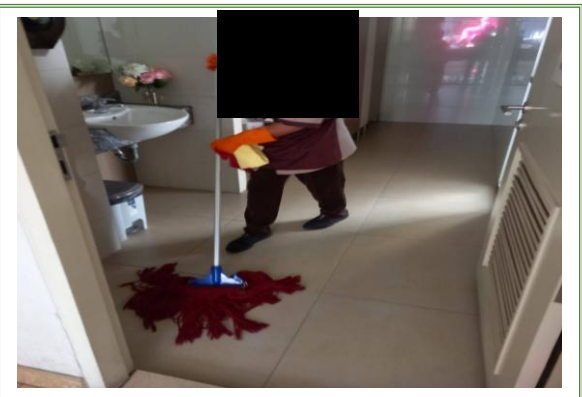
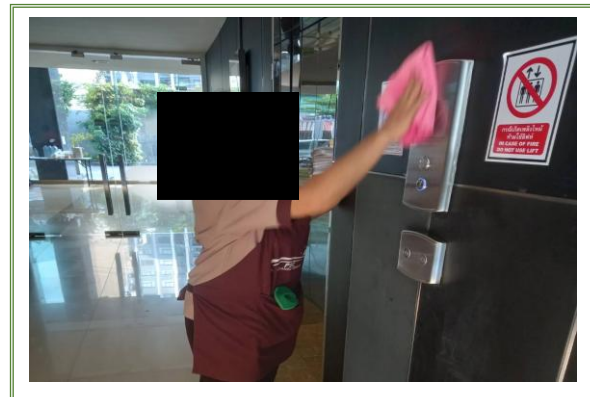
รูปภาพที่ 1.23 รูปแม่บ้านทำความสะอาด

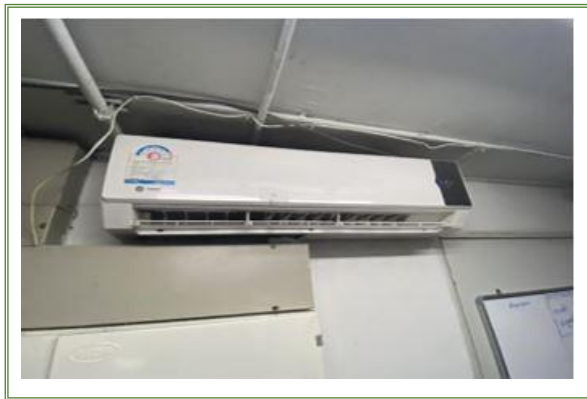
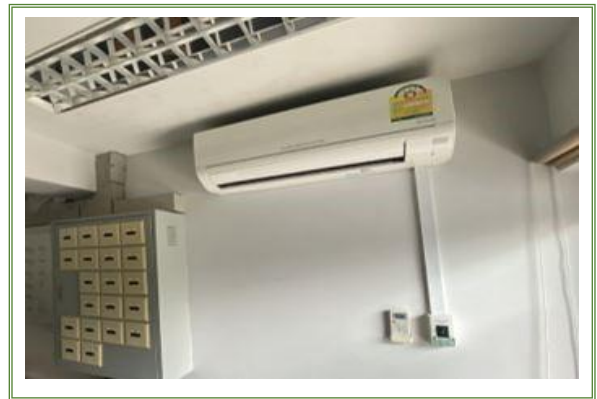
รูปภาพที่ 1.24 รูปภาพประหยัดไฟเบอร์ 5
