ผลการปฏิบัติตามมาตรการป้องกันและแก้ไขผลกระทบสิ่งแวดล้อม

ตารางที่ 2.1-1 ผลการปฏิบัติตามมาตรการป้องกันและแก้ไขผลกระทบสิ่งแวดล้อม (ระยะดำเนินการ) ระหว่างเดือน มกราคม - มิถุนายน 2568

รายงานผลการปฏิบัติตามมาตรการป้องกันและแก้ไขผลกระทบสิ่งแวดล้อมและมาตรการติดตามตรวจสอบผลกระทบสิ่งแวดล้อม
: โครงการ The Nest Sukhumvit 64 (เฟส 1) (ระยะดำเนินการ) ประจำเดือน มกราคม - มิถุนายน 2568

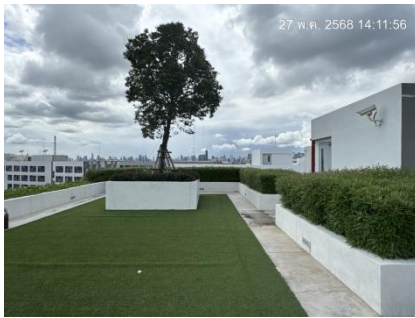
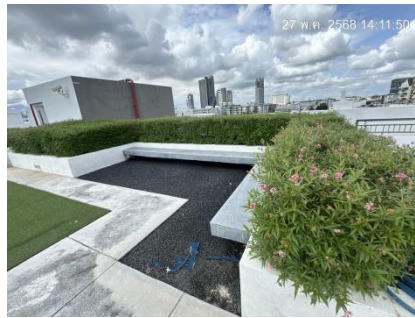
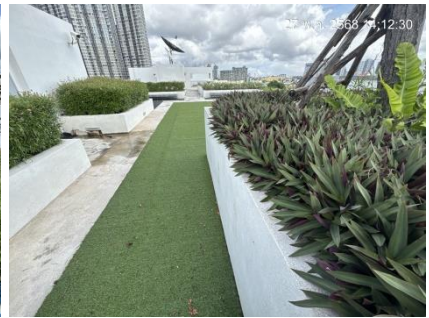
พื้นที่สีเขียวบนดาดฟ้า อาคาร B

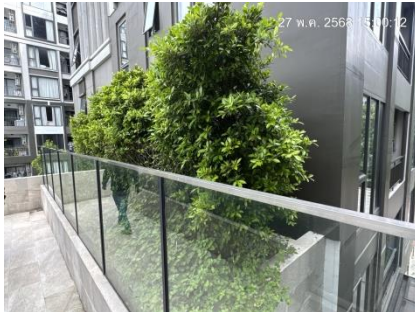
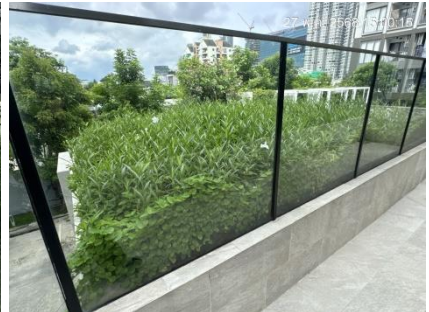
พื้นที่สีเขียวบริเวณทางเชื่อมไปสระว่ายน้ำระหว่างอาคาร A อาคาร B

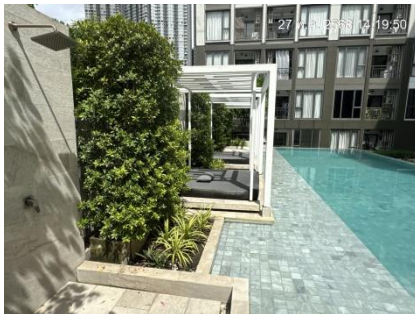
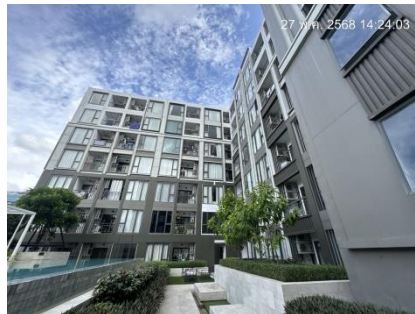
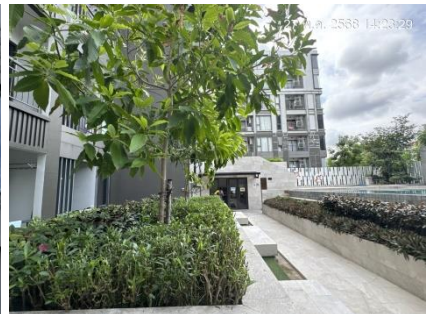
พื้นที่สีเขียวบริเวณสระว่ายน้ำ

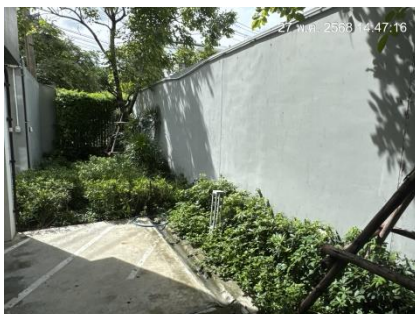
รูปที่ 2.1-1 พื้นที่สีเขียวภายในโครงการ

พื้นที่สีเขียวชั้นล่างโครงการ

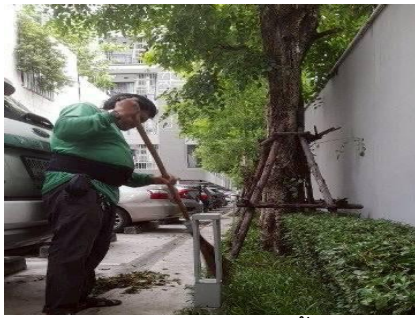
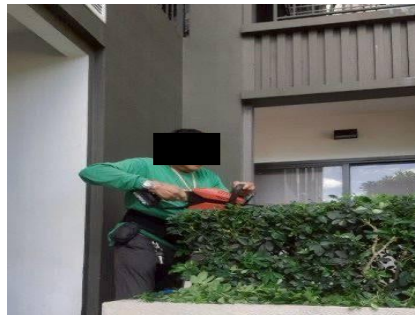
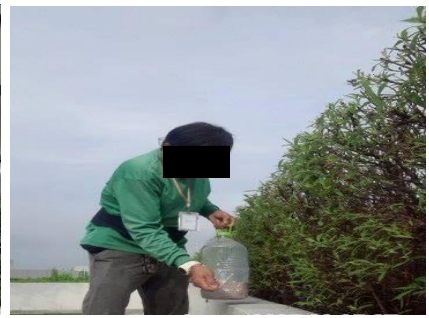
รูปที่ 2.1-2 การดูแลพื้นที่สีเขียวภายในโครงการ

2) จัดให้มีเจ้าหน้าที่ดูแล บำรุง รักษาพื้นที่สีเขียวบริเวณต่างๆ ให้อยู่ในสภาพดีอยู่เสมอ	โครงการจัดให้มีเจ้าหน้าที่ดูแล บำรุง รักษาพื้นที่สีเขียวภายในโครงการให้อยู่ในสภาพสมบูรณ์สวยงามอยู่เสมอ	-	รูปที่ 2.1-2

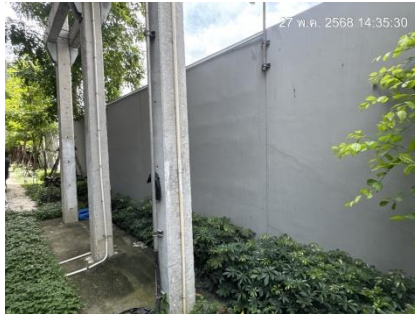
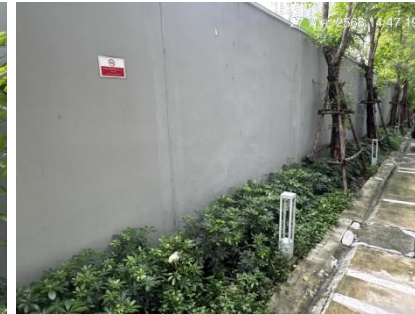
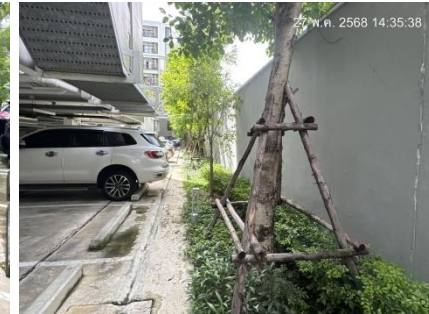
รูปที่ 2.1-3 รั้วรอบพื้นที่โครงการเพื่อกันขอบเขตพื้นที่

มาตรการป้องกันและแก้ไขผลกระทบสิ่งแวดล้อม	ผลการปฏิบัติตามมาตรการ	ปัญหา/การแก้ไข	เอกสารอ้างอิง
4) ปฏิบัติโดยไม่โดยรอบโครงการเพื่อเป็นแนวกันชน โดยต้นไม้ที่ปลูกจะเลือกปลูกต้นมะฮอกกานี กระพุ่มพันธุ์ปทุมมาบริเวณแนวเขตที่ดินเพื่อช่วยลดผลกระทบด้านความชื้นส่วนตัวจากอาคารโครงการต่ออาคารข้างเคียง	โครงการจัดให้มีการปลูกไม้ยืนต้นตลอดแนวที่ดินของโครงการทุกด้าน เพื่อเป็นแนวกันชนระหว่างอาคารของโครงการกับพื้นที่ข้างเคียง	-	รูปที่ 2.1-3

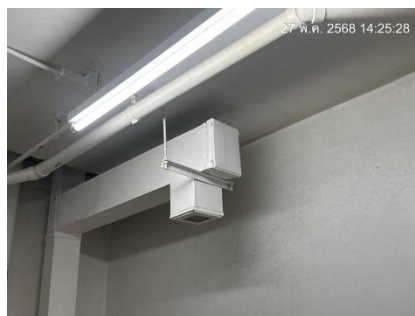
พัดลมดูดอากาศในห้องพักมูลฝอย

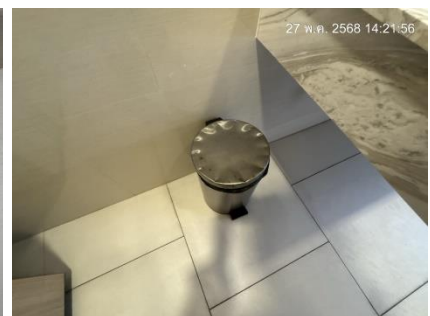
ถังรองรับมูลฝอยพื้นที่ส่วนกลาง

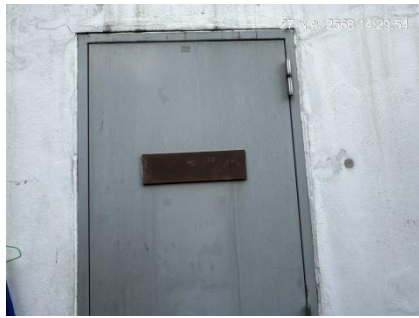
ห้องพักมูลฝอยรวมโครงการ

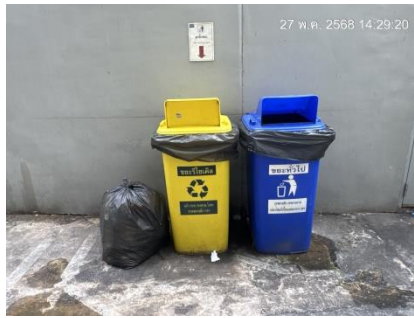
จุดรวบรวมมูลฝอยโครงการเพื่อรอการเก็บขน

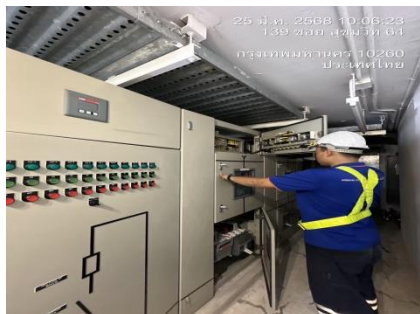
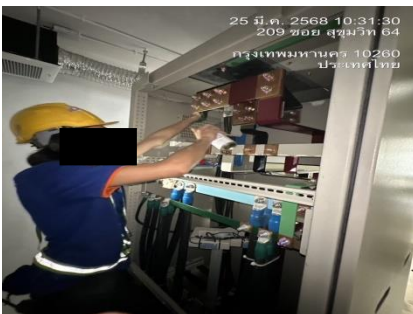
งาน PM ระบบไฟฟ้าหลัก ประจำปี (วันที่ 25 มี.ค. 68)

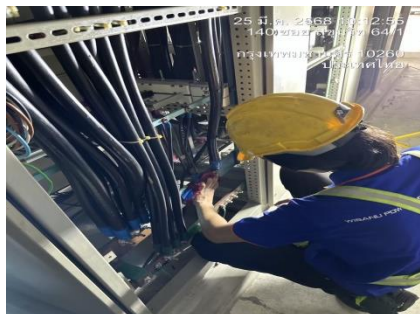
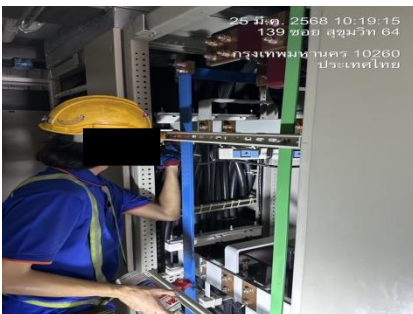
งาน PM ระบบไฟฟ้าหลัก ประจำปี (วันที่ 25 มี.ค. 68)

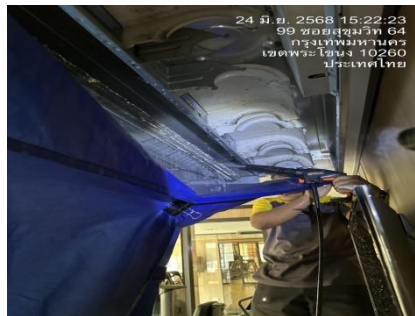
เจ้าหน้าที่บำรุงรักษาระบบปรับอากาศส่วนกลาง

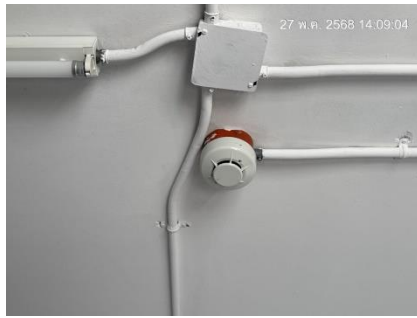
อุปกรณ์ตรวจจับควัน

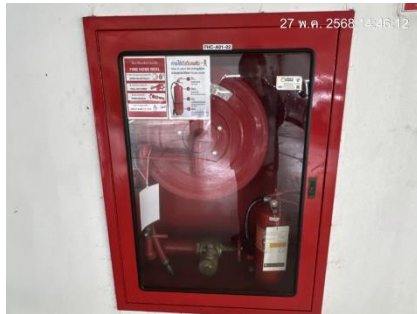
ตู้ FHC และป้ายแสดงวิธีการใช้อุปกรณ์

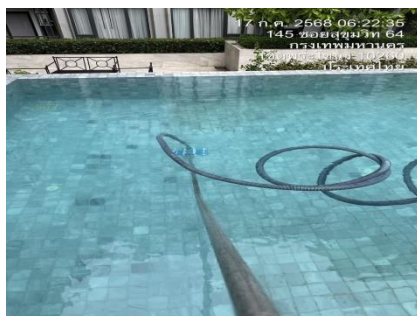
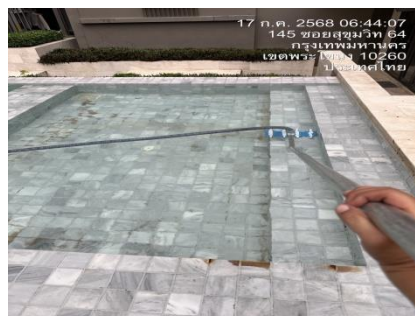
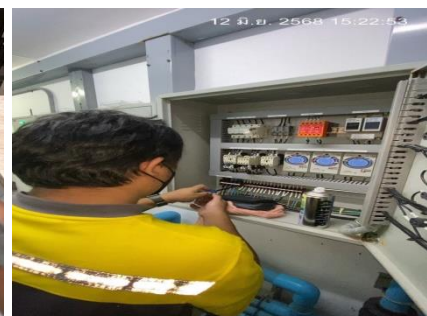
รูปที่ 2.1-16 ระบบสระว่ายน้ำโครงการ (ต่อ)

ทำความสะอาดจุดตะกอน/ตะไคร่น้ำในสระว่ายน้ำ

ตรวจเช็คระบบปั้มน้ำสระว่ายน้ำ

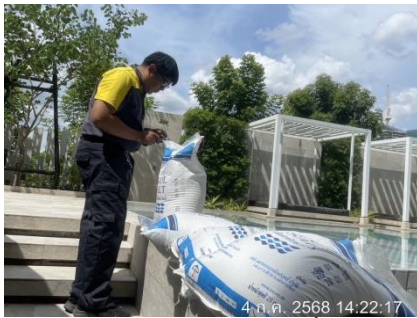
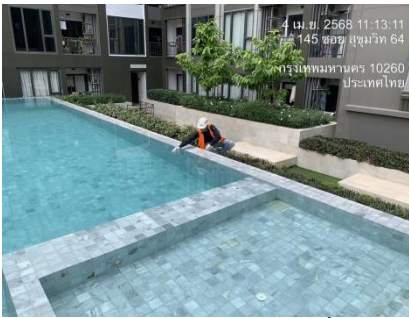
เจ้าหน้าที่ปรับปรุงคุณภาพน้ำสระ
รูปที่ 2.1-16 ระบบสระว่ายน้ำโครงการ (ต่อ) เก็บตัวอย่างคุณภาพน้ำสระเพื่อตรวจวิเคราะห์ประจำเดือน
