ผลการปฏิบัติตามมาตรการป้องกัน  
และแก้ไขผลกระทบสิ่งแวดล้อม

#### 2.1 การปฏิบัติตามมาตรการป้องกันและแก้ไขผลกระทบสิ่งแวดล้อม

โครงการ Magnolias Ratchadamri Boulevard ของบริษัท แมกโนเลียส์ โฟนเนสส์ คอร์ปอเรชั่น จำกัด ตั้งอยู่เลขที่ 151/1 ถนนราชดำริ แขวงลุมพินี เขตปทุมวัน กรุงเทพมหานคร 10330 โครงการเป็นอาคารชุดพักอาศัยรวม - โรงแรม - สำนักงาน - พาณิชยกรรม ขนาดความสูง 60 ชั้น และชั้นใต้ดิน 3 ชั้น ความสูง 232.55 เมตร (ความสูงวัดถึงชั้นพื้นที่หนีไฟทางอากาศ) จำนวน 1 อาคาร มีจำนวนห้องพักรวมทั้งสิ้น 487 ห้อง โดยแบ่งเป็นห้องพักส่วนพักอาศัยรวม จำนวน 316 ห้อง และห้องพักส่วนโรงแรม จำนวน 171 ห้อง ซึ่งอาคารโครงการจะตั้งอยู่บนโฉนดที่ดิน จำนวน 2 แปลง ขนาดพื้นที่รวม 6 -2 -70 ไร่ หรือ 10,680 ตารางเมตร โดยโครงการได้จัดทำรายงานการประเมินผลกระทบสิ่งแวดล้อม และได้ผ่านการพิจารณาเห็นชอบรายงานการประเมินผลกระทบสิ่งแวดล้อม (EIA) ตามหนังสือเลขที่ ทส 1009.5/8065 ลงวันที่ 8 กรกฎาคม พ.ศ. 2556 โดยหนังสือเห็นชอบได้กำหนดมาตรการป้องกันและแก้ไขผลกระทบสิ่งแวดล้อมและมาตรการติดตามตรวจสอบผลกระทบสิ่งแวดล้อม เพื่อเป็นแนวทางให้โครงการปฏิบัติ รวมถึงกำหนดให้ทางโครงการดำเนินการจัดทำรายงานการปฏิบัติตามมาตรการป้องกันและแก้ไขผลกระทบสิ่งแวดล้อมและมาตรการติดตามตรวจสอบผลกระทบสิ่งแวดล้อม เสนอต่อสำนักงานนโยบายและแผนทรัพยากรธรรมชาติและสิ่

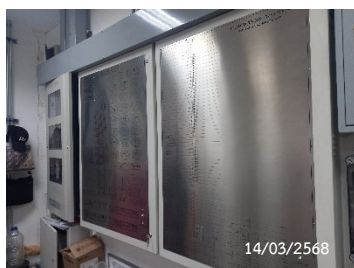
Graphic Annunciator  
Fire Alarm System

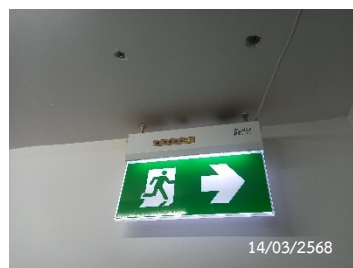
ป้ายบอกทางหนีไฟ

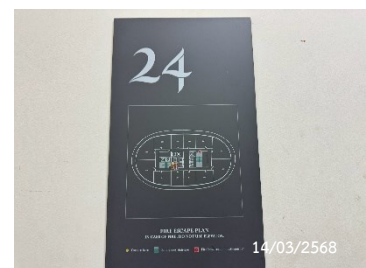
ป้ายบอกเลขชั้น และแผนผังแสดง  
เส้นทางหนีไฟ

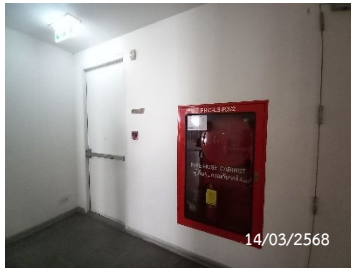
ประตูทางหนีไฟประตูทางหนีไฟ

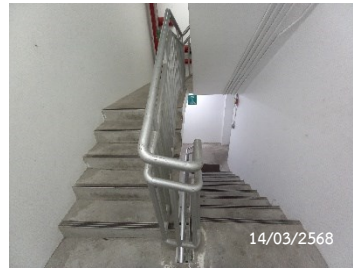
บันไดหนีไฟ

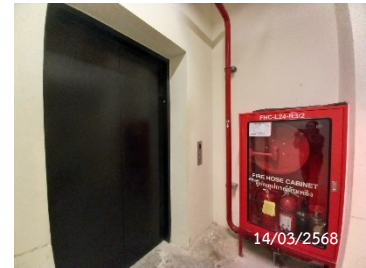
ลิฟต์ดับเพลิง

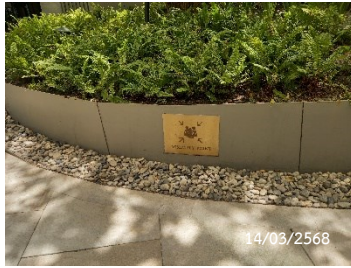
พื้นที่จุดรวมพล

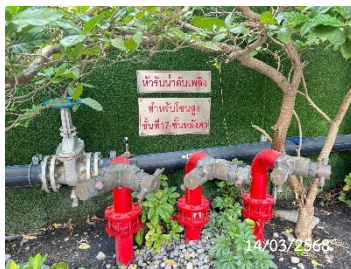
หัวรับน้ำดับเพลิง

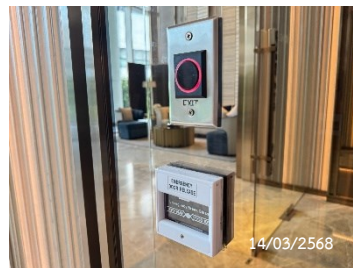
Emergency Door Release

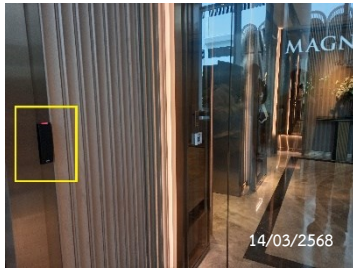
ระบบคีย์การ์ดเข้า - ออกอาคาร

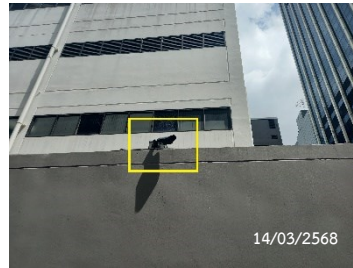
CCTV

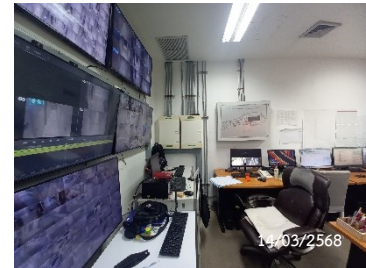
ห้องควบคุม CCTV

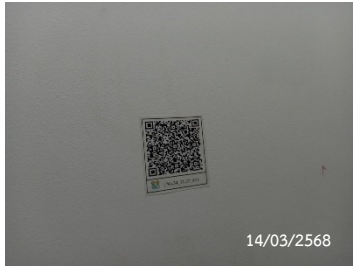
จุดบันทึกข้อมูลการตรวจตรา  
รอบโครงการ

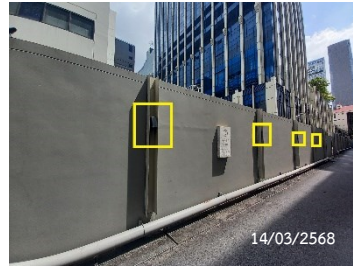
ไฟฟ้าส่องสว่างรอบโครงการ

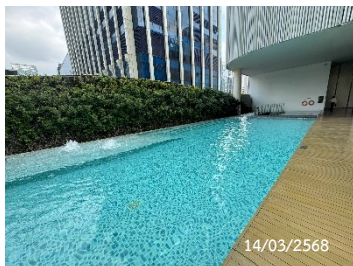
บริเวณสระว่ายน้ำส่วนลึก

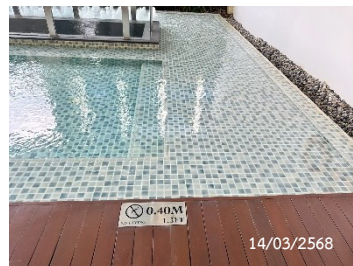
บริเวณสระว่ายน้ำส่วนตื้น

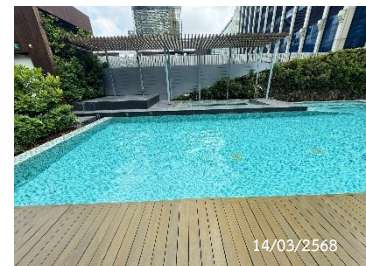
พื้นทางเดินเป็นวัสดุกันลื่น

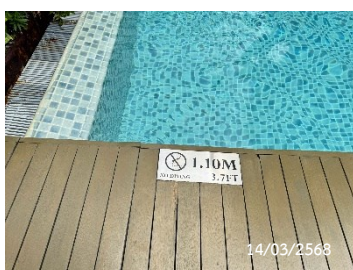
ป้ายบอกระดับความลึก

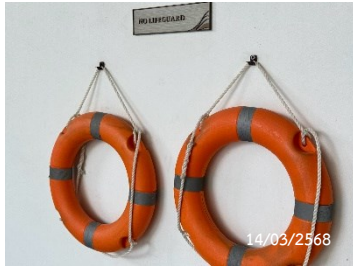
ห่วงช่วยชีวิต

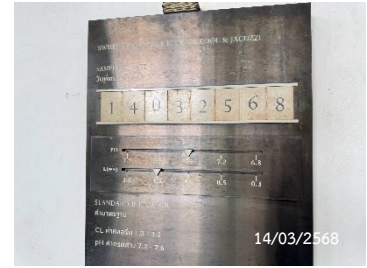
ป้ายแสดงค่า pH และคลอรีน

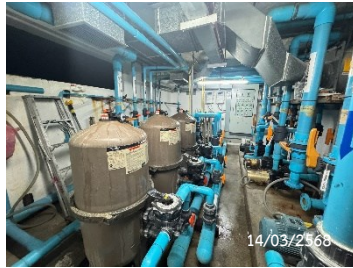
ระบบกรองสระว่ายน้ำ

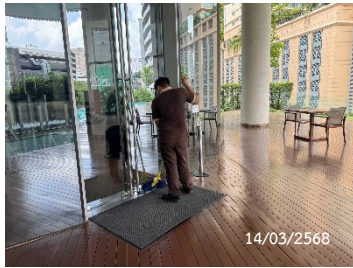
การทำความสะอาดพื้นที่ส่วนกลาง

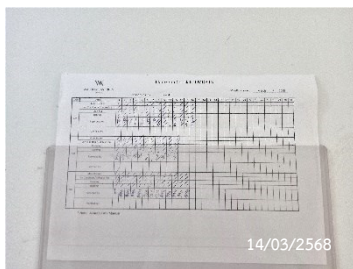
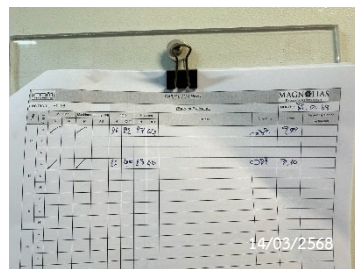
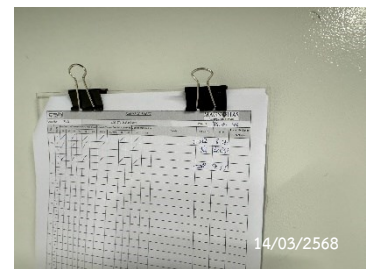
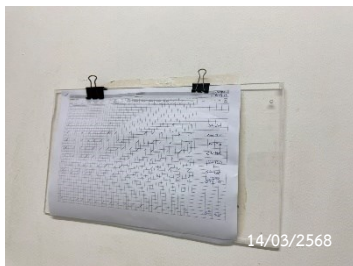
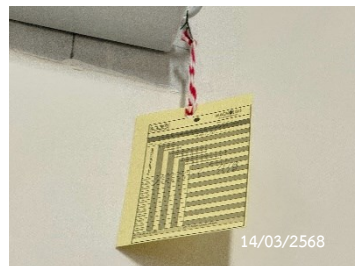
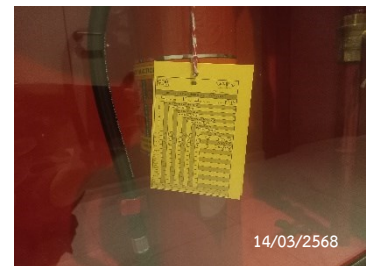
### ภาพที่ 2.2-15 การดูแลพื้นที่ส่วนกลาง
